<i>Nr protokołu</i>	IZ09DKO.514.194.2024.MZ	<i>Data przeglądu</i>	17.05.2024
<i>Imię i nazwisko kontrolującego</i>	Michał Żochowski	<i>Nr uprawnień Nr ewidencyjny</i>	SLK/7957/PBM/18 SLK/BM/0606/18

DANE EWIDENCYJNO – INWENTARZOWE

<i>Nr ewidencyjny</i>	223009926	<i>Konstrukcja ustroju nośnego</i>	płyta z dźwigarobetonu
<i>Nr i nazwa linii kolejowej</i>	158 Rybnik Towarowy - Chałupki	<i>Ilość przęseł</i>	1
<i>Km linii kolejowej</i>	12,801	<i>Ilość torów</i>	1
<i>Rodzaj obiektu</i>	Most	<i>Długość eksploatacyjna. [Le]</i>	9,60
<i>Rok budowy / Rok ostatniego remontu</i>	1884 1999 2015 (rewitalizacja linii)	<i>Światło poziome [Lo]</i>	7,93
<i>Przeszkoda</i>	Potok i droga	<i>Wysokość w świetle [ho]</i>	3,05

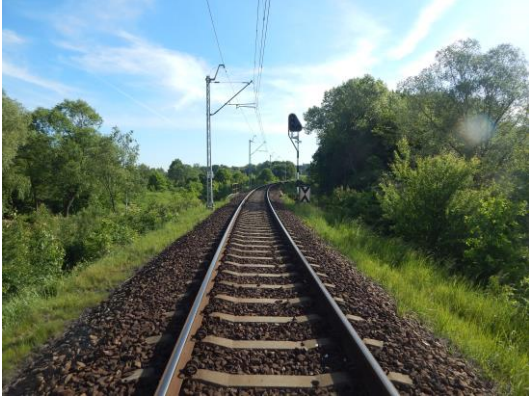
Strefy przejściowe		OCENA: 5/5
<i>OPIS USZKODZEŃ ELEMENTU:</i> Brak widocznych deformacji		
<i>DOKUMENTACJA FOTOGRAFICZNA LUB RYSUNKOWA USZKODZEŃ ELEMENTU:</i>

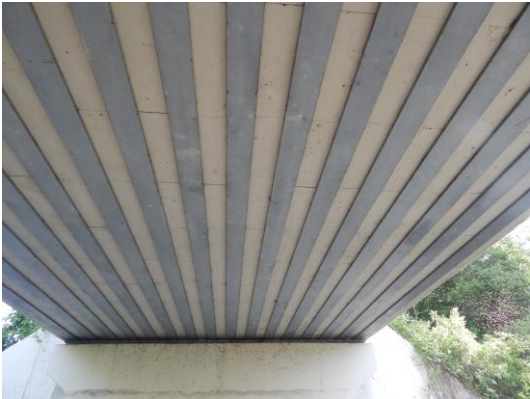
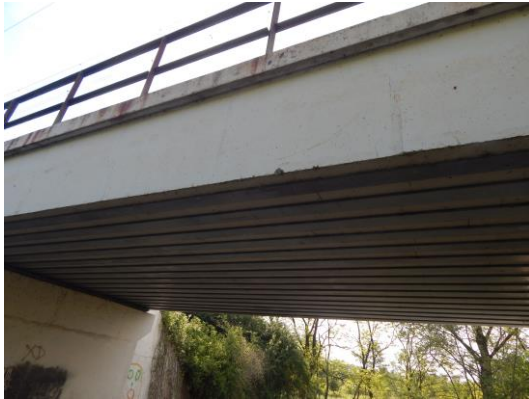
Fot. 2		
Przęsło		OCENA: 3/5
<i>OPIS USZKODZEŃ ELEMENTU:</i> Dział II.2 nr 3; B; Spękania powierzchniowe Dział II.2 nr 5; B-R; Rysy normalne w strefie ekstremalnych momentów zginających		
<i>DOKUMENTACJA FOTOGRAFICZNA LUB RYSUNKOWA USZKODZEŃ ELEMENTU:</i>

3. Oczyszczyć dno cieku z zanieczyszczeń
4. Należy wykonać iniekcję rys, uzupełnienie ubytków betonu wraz z naprawą powierzchniową konstrukcji przęsła, przyczółków, skrzydeł oraz ścian oporowych za pomocą zapraw np. PCC
5. Oczyszczyć konstrukcję z graffiti oraz wykonać zabezpieczenie antykorozyjne odsłoniętych elementów betonowych
6. Oczyszczyć i odtworzyć powłokę antykorozyjną dźwigarów łozysk oraz balustrad
7. Uzupełnić blachy osłonowe dylatacji
8. Wykonać schody na skarpie umożliwiające dojście do obiektu

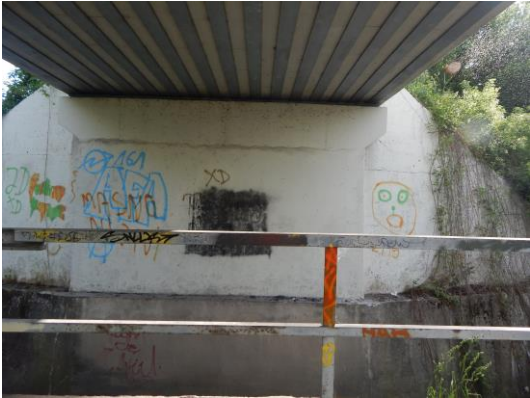
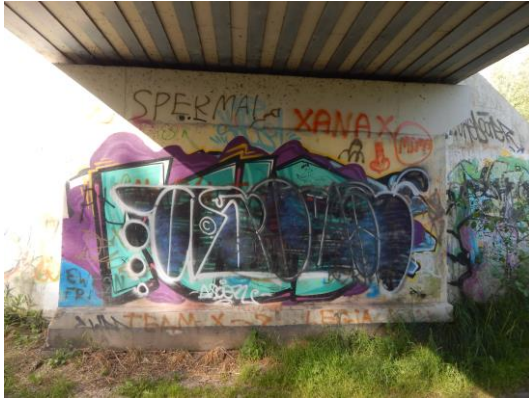
Fot. 5	Fot. 6

Fot. 3	Fot. 4	
Przyczółki		OCENA: 3/5
<i>OPIS USZKODZEŃ ELEMENTU:</i> Dział IV.2 nr 1; B; Przecieki i wykwyty Dział IV.2 nr 7; B; Ubytki betonu na krawędzi konstrukcji		
Dział IV.2 nr 3; B; Spękania powierzchniowa Dział IV.2 nr 14; B-KB; Korozja betonu		
<i>DOKUMENTACJA FOTOGRAFICZNA LUB RYSUNKOWA USZKODZEŃ ELEMENTU:</i>

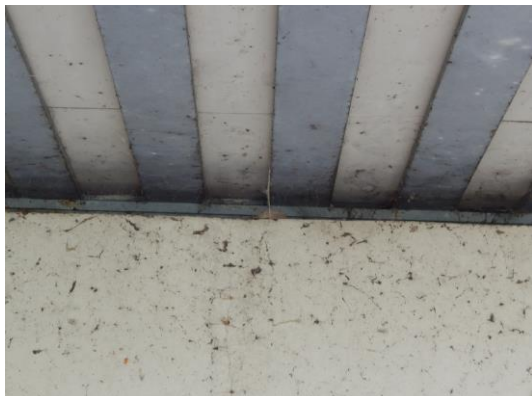
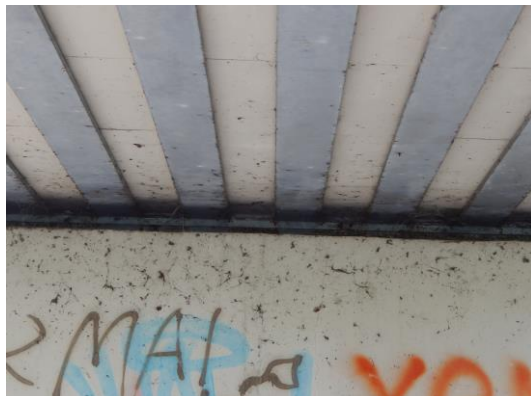
Fot. 11		Fot. 12
Filary		<i>Nie dotyczy</i>
OPIS USZKODZEŃ ELEMENTU:		
DOKUMENTACJA FOTOGRAFICZNA LUB RYSUNKOWA USZKODZEŃ ELEMENTU:		
Łożyska		<i>OCENA 4/5</i>
OPIS USZKODZEŃ ELEMENTU: Dział II.1 nr 5; S-UZA; uszkodzenia zabezpieczeń antykorozyjnych Dział II.1 nr 6; S-KS; Korozja stali konstrukcyjnej

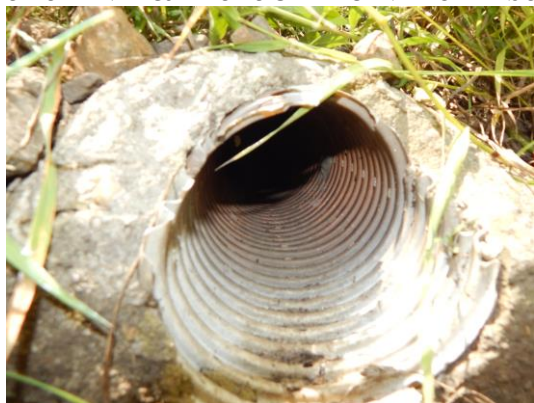
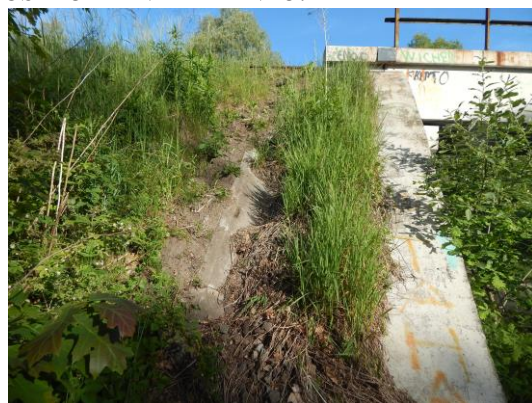
OPIS USZKODZEŃ ELEMENTU: Dział VII nr 4; UO-WR; wegetacja roślin

1. Należy usunąć wegetację roślin w obrębie obiektu
2. Wykonać normatywne balustrady na skrzydłach oraz uzupełnić brakujące przeciagi na istniejących balustradach

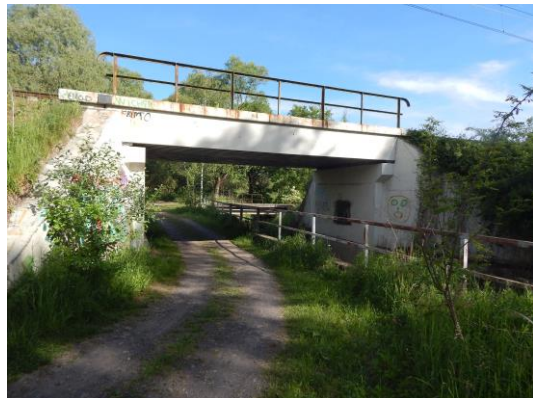
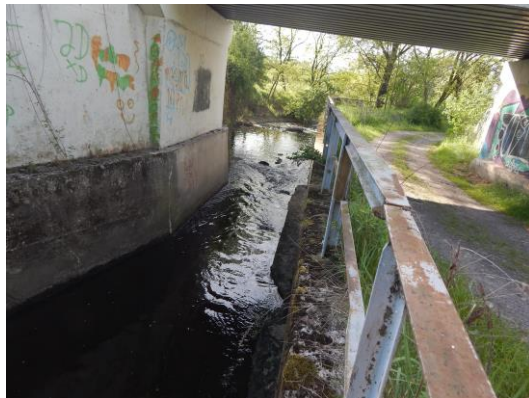
Dział VII nr 3; UO-Z; Zanieczyszczenia

Dział VII nr 4; UO-WR; wegetacja roślin

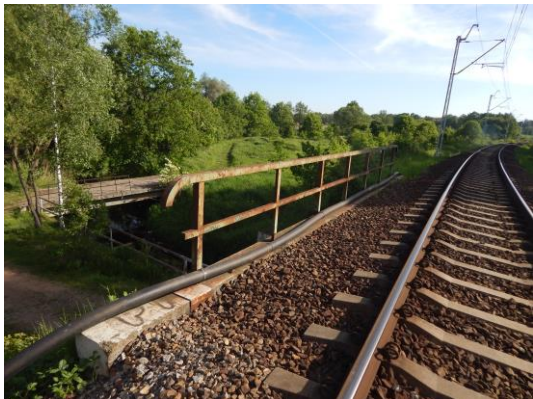
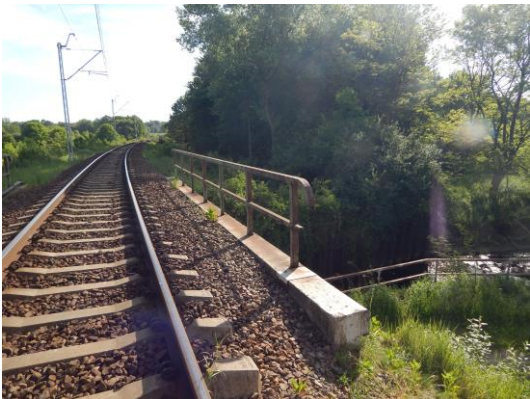
Chodniki służbowe	OCENA 3/5
OPIS USZKODZEŃ ELEMENTU: Dział VII nr 4; UO-WR; wegetacja roślin Dział VI nr 5; UW-S-UZA; zniszczenie zabezpieczeń antykorozyjnych balustrad Dział VI nr 6; UW-S-KS; Korozja balustrad	
DOKUMENTACJA FOTOGRAFICZNA LUB RYSUNKOWA USZKODZEŃ ELEMENTU:
