<i>Nr protokołu</i>	IZ09DKO.514.204.2024.MZ	<i>Data przeglądu</i>	10.05.2024
<i>Imię i nazwisko kontrolującego</i>	Michał Żochowski	<i>Nr uprawnień Nr ewidencyjny</i>	SLK/7957/PBM/18 SLK/BM/0606/18

DANE EWIDENCYJNO – INWENTARZOWE

<i>Nr ewidencyjny</i>	223009927	<i>Konstrukcja ustroju nośnego</i>	Stalowy kratowy
<i>Nr i nazwa linii kolejowej</i>	158 Rybnik Towarowy - Chałupki	<i>Ilość przęseł</i>	3
<i>Km linii kolejowej</i>	21,575	<i>Ilość torów</i>	1
<i>Rodzaj obiektu</i>	Most	<i>Długość eksploatacyjna. [Le]</i>	129,85
<i>Rok budowy / Rok ostatniego remontu</i>	1925 1948 1957 1998	<i>Światło poziome [Lo]</i>	5,50
<i>Przeszkoda</i>	Rzeka Odra	<i>Wysokość w świetle [ho]</i>	3,80

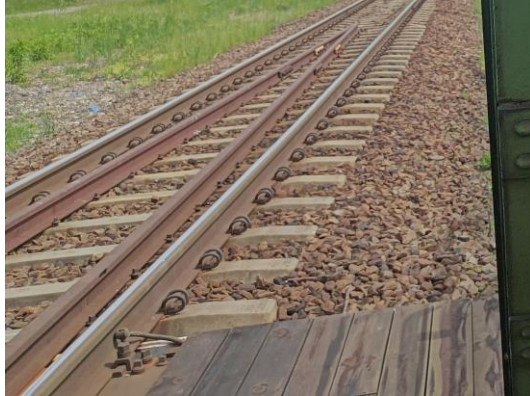
Strefy przejściowe		OCENA: 5/5
<i>OPIS USZKODZEŃ ELEMENTU:</i> Brak widocznych deformacji		
<i>DOKUMENTACJA FOTOGRAFICZNA LUB RYSUNKOWA USZKODZEŃ ELEMENTU:</i>

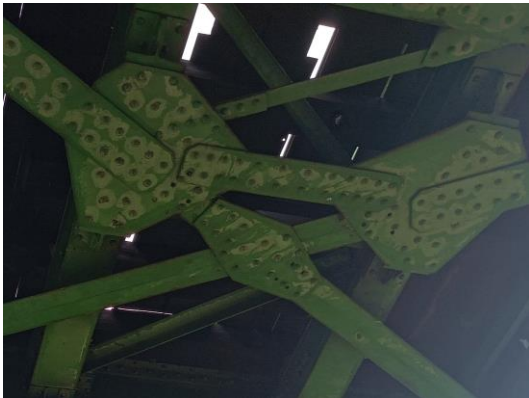
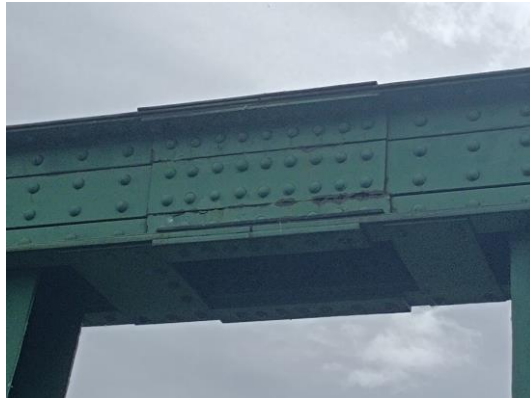
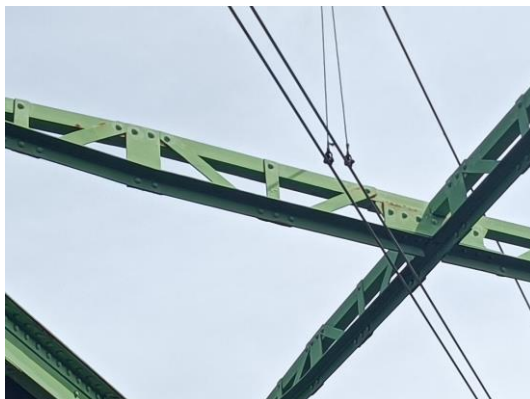
Fot. 3		Fot. 4

Fot. 2		Fot. 3
Przęsło		OCENA: 3/5
<i>OPIS USZKODZEŃ ELEMENTU:</i> Dział II.1 nr 4; UP1-UG; brak nitów w połączeniu Dział II.1 nr 5; S-UZA; Uszkodzenia zabezpieczeń antykorozyjnych Dział II.1 nr 6; S-KS; Korozja stali		
<i>DOKUMENTACJA FOTOGRAFICZNA LUB RYSUNKOWA USZKODZEŃ ELEMENTU:</i>

5. Usunąć ptasie gniazda z elementów kratowych przęseł mostowych po okresie lęgowym
6. Oczyszczyć i odtworzyć powłokę antykorozyjną balustrad wraz z usunięciem nieciągłości

7. Należy wykonać iniekcję rys, uzupełnić ubytki betonu wraz z naprawą powierzchniową konstrukcji podpór za pomocą zapraw np. PCC
8. Usunąć ogniska korozji konstrukcji stalowej oraz wykonać powłokę antykorozyjną

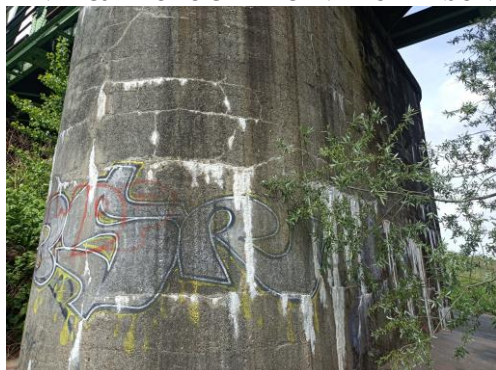
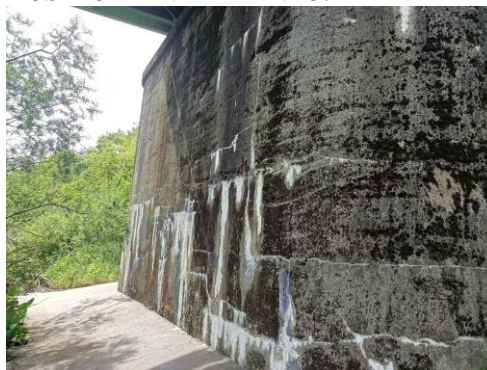
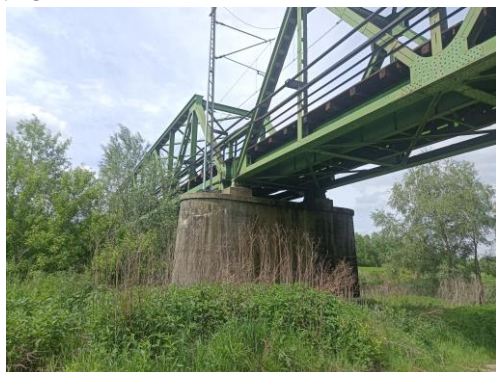
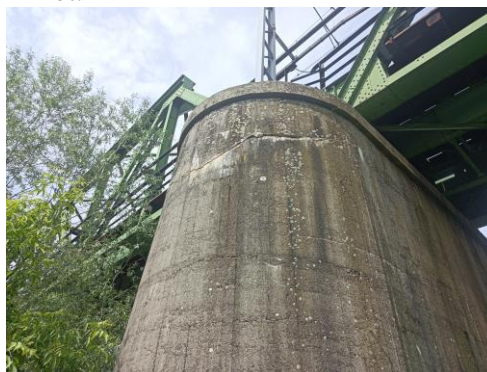
Fot. 11		Fot. 12
Filary		OCENA 3/5
OPIS USZKODZEŃ ELEMENTU:		Dział IV.2 nr 1; B; Przecieki i wykwyty
Dział IV.2 nr 2; B-WR; wegetacja roślin		Dział IV.2 nr 5; B-R; rysy
Dział IV.2 nr 7; B; Ubytki betonu na krawędziach konstrukcji		Dział IV.2 nr 14; B-KB; Korozja betonu

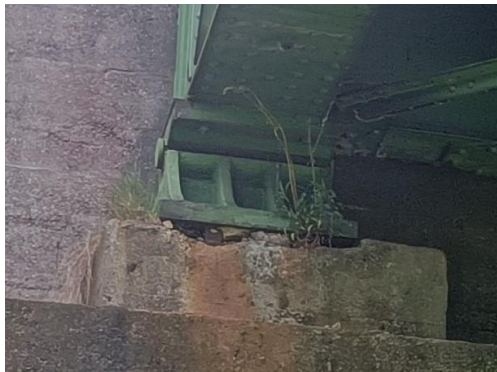
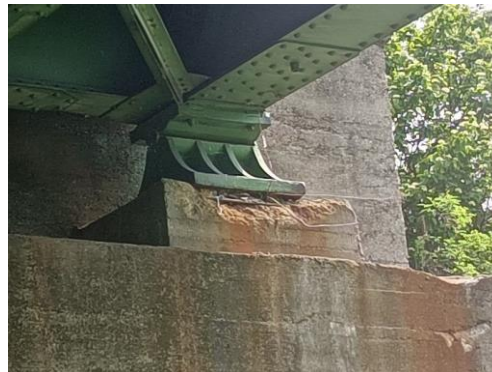
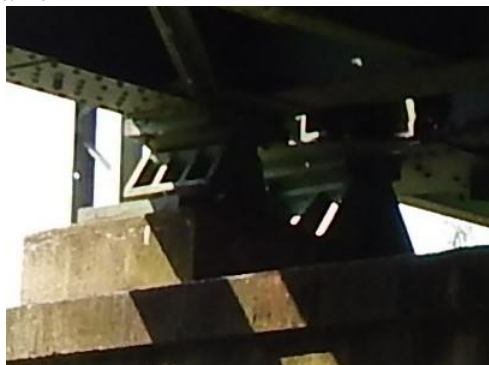
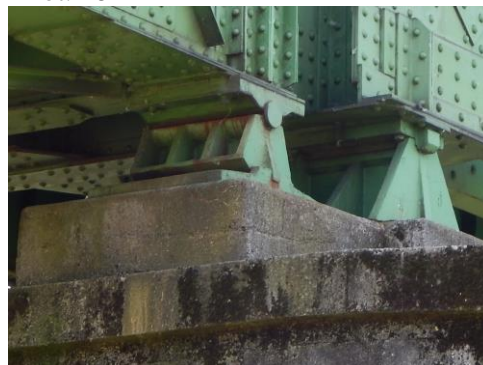
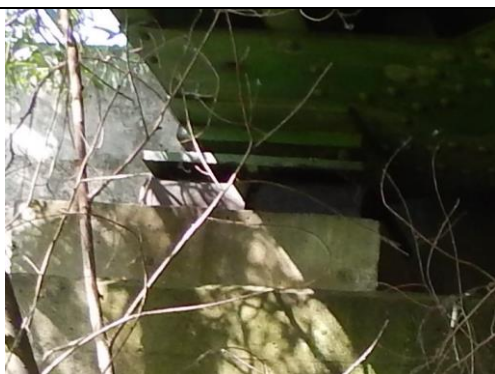
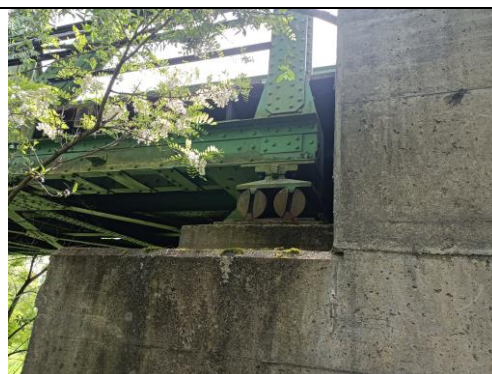
OPIS USZKODZEŃ ELEMENTU: Dział II.1 nr 5; S-UZA; Uszkodzenia zabezpieczeń antykorozyyjnych
 Dział II.1 nr 6; S-KS; Korozja stali Dział IV.2 nr 2; B-WR; wegetacja roślin
 Dział IV.2 nr 7; B; Ubytki betonu na krawędziach ciosów podłożyskowych

2. Należy uzupełnić brakujące elementy usztywnienia konstrukcji stalowej obiektu
3. Należy usunąć rośliny w obrębie obiektu
4. Wykonać naprawę ciosów podłożyskowych wraz z konserwacją łożysk
