| <i>Nr protokołu</i> | IZ09DKO.514.179.2024.MZ | <i>Data przeglądu</i> | 22.05.2024 |

DANE EWIDENCYJNO – INWENTARZOWE

| <i>Nr i nazwa linii kolejowej</i> | 158 Rybnik Towarowy - Chałupki | <i>Ilość przęseł</i> | 1 |
| <i>Km linii kolejowej</i> | 5,515 | <i>Ilość torów</i> | 2 |

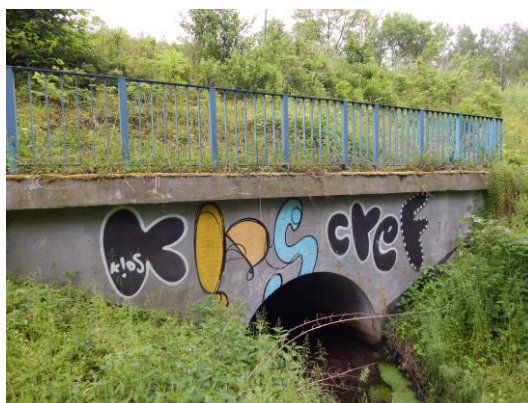
Fot. 1

| Dział VII nr 4; UO-WR; wegetacja roślin | |

1. Należy usunąć wegetację roślin w obrębie obiektu
2. Usunąć namuły i zanieczyszczenia z koryta cieku
3. Wykonać normatywne balustrady na skrzydłach

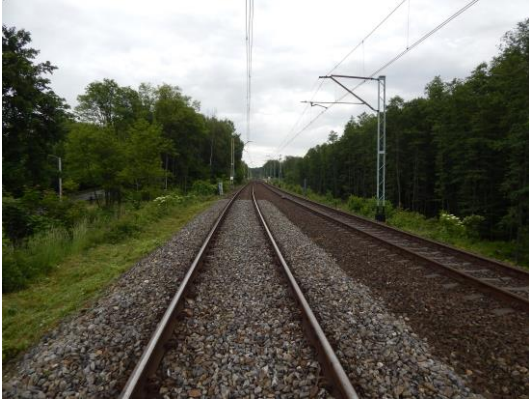
| Fot. 2 | | |

| Strefy przejściowe | | OCENA: 5/5 |
| <i>OPIS USZKODZEŃ ELEMENTU:</i> Brak widocznych deformacji | | |

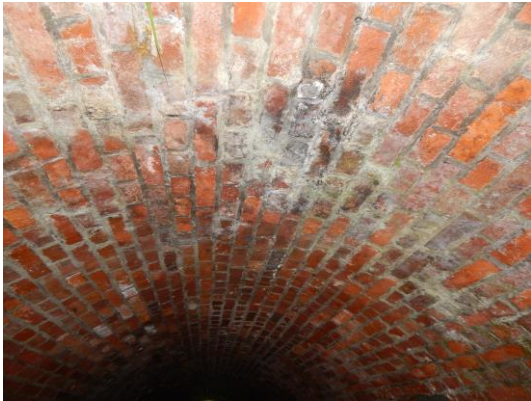
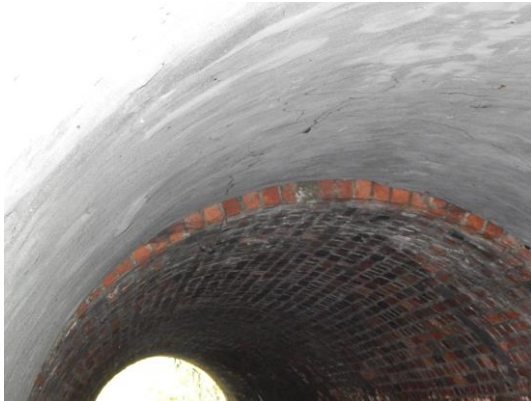
| Przęsło | | OCENA: 3/5 |
| Dział II.2 nr 1; B; Przecieki i wykwity | | Dział II.2 nr 3; B; Spękania powierzchniowe |
| Dział II.3 nr 1; K; Przecieki i wykwity | | Dział II.3 nr 2; K-Z; Zanieczyszczenia |

| Dział V nr 1; USIP; uszkodzenie izolacji przeciwwodnej | |

4. Należy wykonać iniekcję rys, oczyścić zbrojenie, uzupełnić ubytki betonu wraz z naprawą powierzchniową konstrukcji za pomocą zapraw PCC
5. Uzupełnić fugi pomiędzy elementami murowymi
6. Wykonać izolacje ustroju nośnego wraz ze ścianami i skrzydłami
7. Wykonać odwodnienie obiektu
8. Wykonać zabezpieczenie antykorozyjne odsłoniętych elementów betonowych i ceglanych wraz z usunięciem graffiti
9. Oczyścić i odtworzyć powłokę antykorozyjną balustrad
10. Wykonać schody na skarpie umożliwiające dojście do obiektu

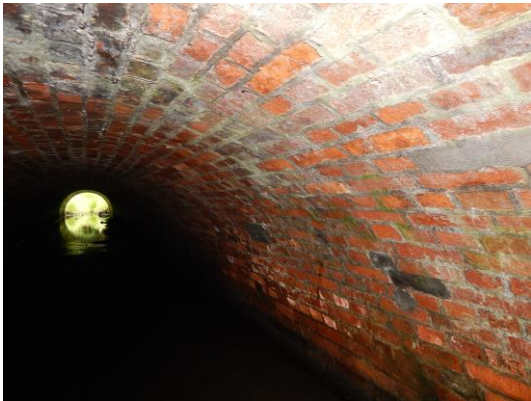
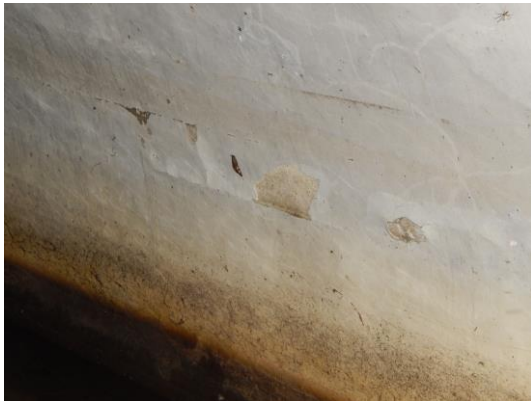
| Przyczółki | | OCENA: 3/5 |
| Dział IV.2 nr 3; B; Spękania powierzchniowa | | Dział IV.2 nr 1; B; Przecieki i wykwity |
| Dział IV.3 nr 1; K; Przecieki i wykwity | | Dział IV.2 nr 14; B-KB; Korozja betonu |
| | | Dział IV.3 nr 2; K-Z; Zanieczyszczenia |

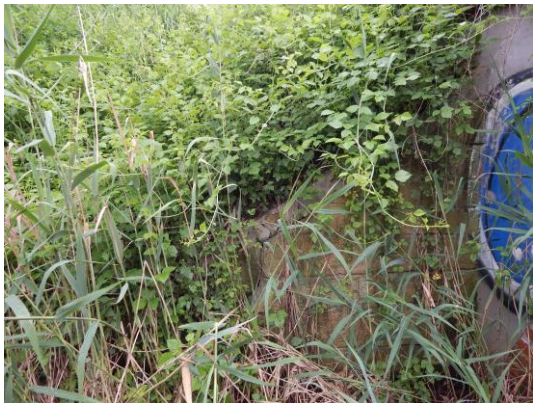
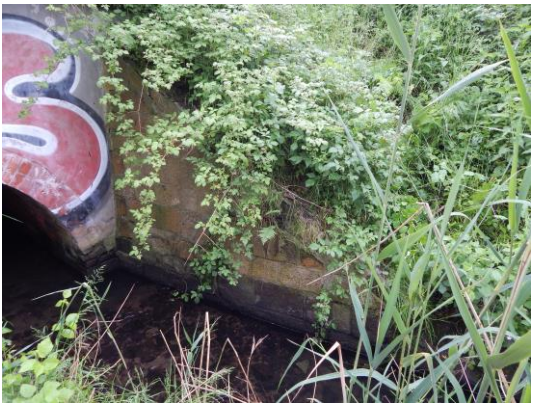
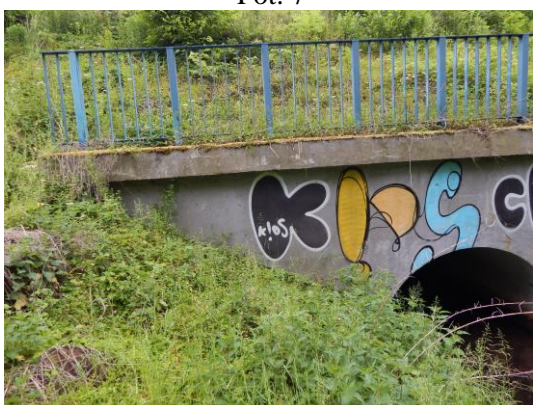
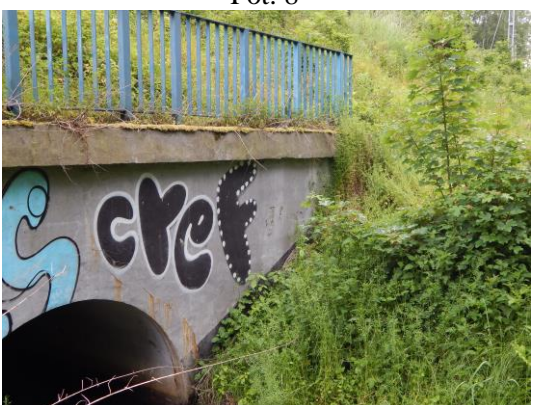
| Skrzydła | <i>OCENA 3/5</i> |
| OPIS USZKODZEŃ ELEMENTU: Dział IV.2 nr 1; B; Przecieki i wykwyty Dział IV.2 nr 3; B; Spękania powierzchniowa Dział IV.2 nr 14; B-KB; Korozja betonu Dział IV.3 nr 1; K; Przecieki i wykwyty Dział IV.3 nr 3; K-WR; Wegetacja roślin Dział IV.2 nr 2; B-WR; wegetacja roślin Dział IV.2 nr 5; B-R; rysy Dział IV.3 nr 2; K-Z; Zanieczyszczenia Dział IV.3 nr 4; K-USPOIN; Ubytek spoin | |

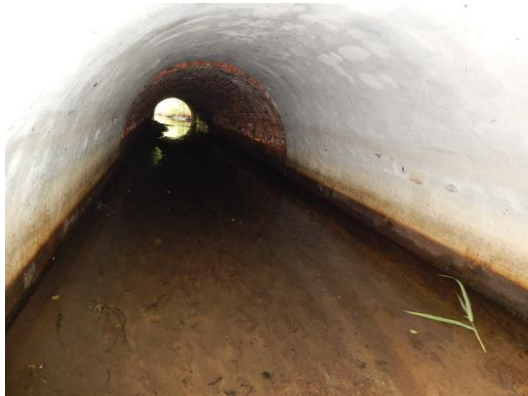
Fot. 11

| Przeszkoda | <i>OCENA 3/5</i> |
| Dział VII nr 3; UO-Z; Zanieczyszczenia | |

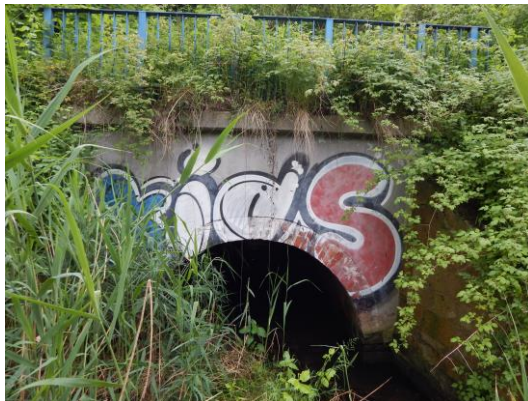
Fot. 13

Chodniki służbowe

Dział VII nr 4; UO-WR; wegetacja roślin

Dział VI nr 5; UW-S-UZA; zniszczenie zabezpieczeń antykorozyjnych

Dział VI nr 6; UW-S-KS; Korozja
