| <i>Nr protokołu</i> | IZ09DKO.514.181.2024.MZ | <i>Data przeglądu</i> | 22.05.2024 |

DANE EWIDENCYJNO – INWENTARZOWE

| <i>Nr i nazwa linii kolejowej</i> | 158 Rybnik Towarowy - Chałupki | <i>Ilość przęseł</i> | 1 |
| <i>Km linii kolejowej</i> | 6,773 | <i>Ilość torów</i> | 3 |

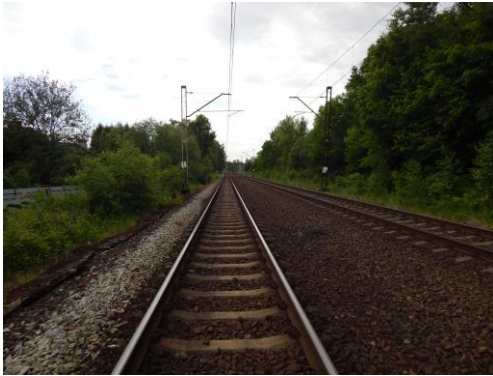
| Fot. 2 | | |

| Strefy przejściowe | | OCENA: 4/5 |
| <i>OPIS USZKODZEŃ ELEMENTU:</i> Brak widocznych deformacji Dział VII nr 4; UO-WR; wegetacja roślin | | |

1. Oczyszczyć dno cieku z zanieczyszczeń (usunąć zator wewnątrz obiektu)
2. Należy usunąć roślinność w obrębie obiektu

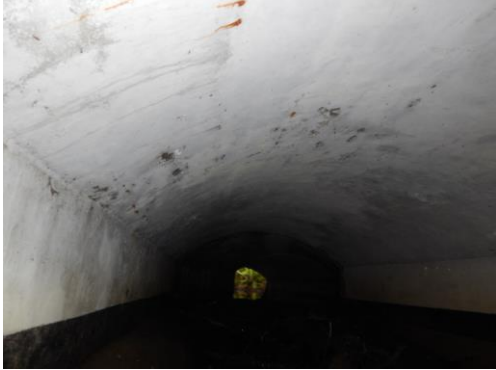
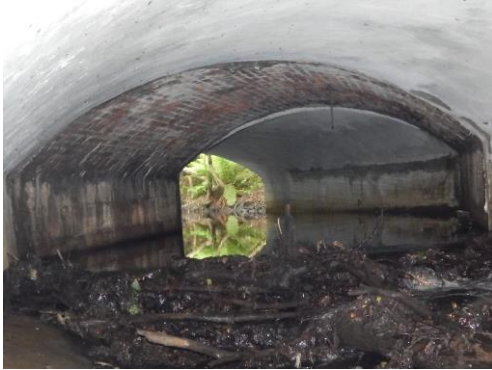
| Fot. 3 | | Fot. 4 |

| Przęsło | | OCENA: 3/5 |
| Dział II.2 nr 1; B; Przecieki i wykwity | | Dział II.2 nr 3; B; Spękania powierzchniowe |
| Dział II.2 nr 8; B; Ubytki betonu na krawędzi konstrukcji | | Dział II.2 nr 20; B-KZ; korozja zbrojenia |
| Dział II.3 nr 1; K; Przecieki i wykwity | | Dział II.3 nr 2; K-Z; Zanieczyszczenia |

| Dział V nr 1; USIP; uszkodzenie izolacji przeciwwodnej | |

3. Należy wykonać iniekcję rys, oczyścić zbrojenie, uzupełnić ubytki betonu wraz z naprawą powierzchniową konstrukcji za pomocą zapraw PCC
4. Wykonać izolację ustroju nośnego wraz ze ścianami i skrzydłami
5. Wykonać odwodnienie obiektu
6. Wykonać zabezpieczenie antykorozyjne odsłoniętych elementów betonowych i ceglanych wraz z usunięciem draffiti
7. Wykonać normatywne balustrady
8. Wykonać schody na skarpie umożliwiające dojście do obiektu

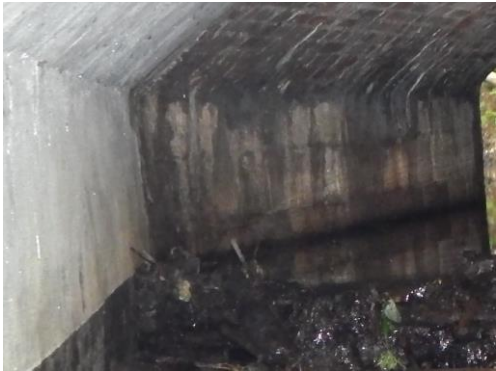
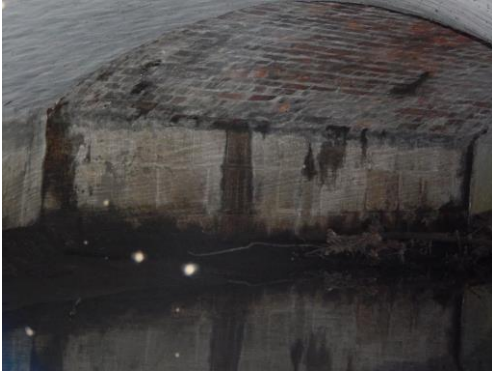
| Fot. 5 | | Fot. 6 |

| Przyczółki | | OCENA: 3/5 |
| Dział IV.2 nr 1; B; Przecieki i wykwity | | Dział IV.2 nr 6; B; Ubytki betonu na powierzchni konstrukcji |
| Dział IV.2 nr 3; B; Spękania powierzchniowa | | Dział IV.2 nr 14; B-KB; Korozja betonu |
| Dział IV.2 nr 7; B; Ubytki betonu na krawędzi konstrukcji | | Dział IV.3 nr 2; K-Z; Zanieczyszczenia |
| Dział IV.3 nr 1; K; Przecieki i wykwity | | |

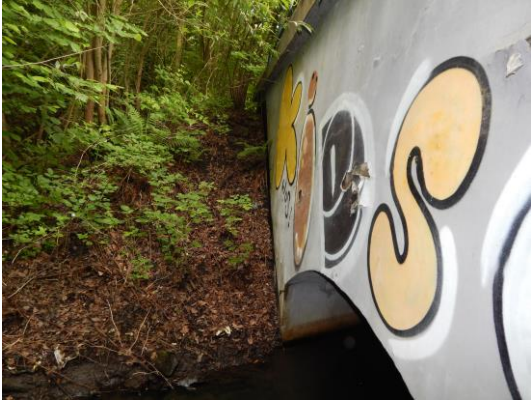
| Fot. 7 | Fot. 8 |

| Skrzydła | <i>OCENA 3/5</i> |
| OPIS USZKODZEŃ ELEMENTU: Dział IV.2 nr 1; B; Przecieki i wykwity Dział IV.2 nr 3; B; Spękania powierzchniowa Dział IV.2 nr 6; B; Ubytki betonu na powierzchni konstrukcji Dział IV.2 nr 7; B; Ubytki betonu na krawędzi konstrukcji Dział IV.2 nr 2; B-WR; wegetacja roślin Dział IV.2 nr 14; B-KB; Korozja betonu | |
| OPIS USZKODZEŃ ELEMENTU: Dział VII nr 4; UO-WR; wegetacja roślin | |

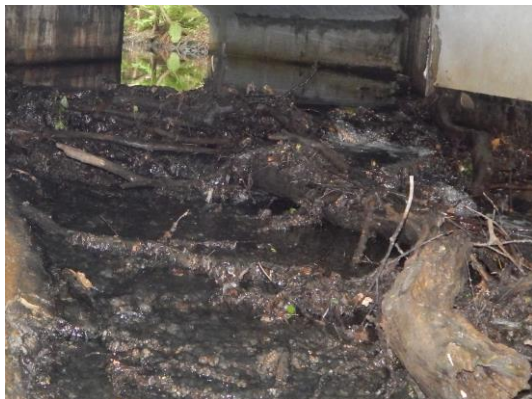
Fot. 11

| Przeszkoda | <i>OCENA 3/5</i> |
| OPIS USZKODZEŃ ELEMENTU: Dno zanieczyszczone odpadami komunalnymi (m.in. butelki) | |
| Dział VII nr 3; UO-Z; Zanieczyszczenia | |

Zalecenia minimum z pkt 1 wykonać bezzwłocznie

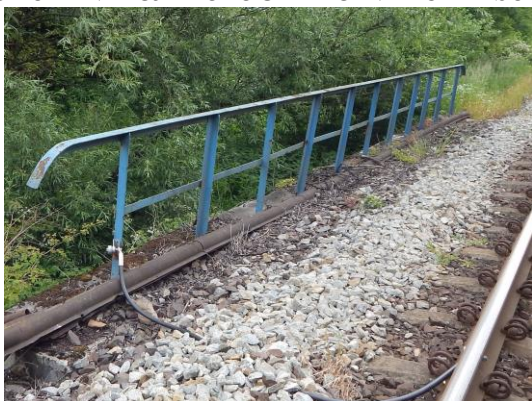
Fot. 13

Chodniki służbowe

Ocena 3/5

OPIS USZKODZEŃ ELEMENTU: Nienormatywne balustrady

Dział VII nr 4; UO-WR; wegetacja roślin

Dział VI nr 5; UW-S-UZA; zniszczenie zabezpieczeń antykorozyjnych balustrad

Dział VI nr 6; UW-S-KS; Korozja balustrad
