<i>Nr protokołu</i>	IZ09DKO.514.182.2024.MZ	<i>Data przeglądu</i>	22.05.2024
<i>Imię i nazwisko kontrolującego</i>	Michał Żochowski	<i>Nr uprawnień Nr ewidencyjny</i>	SLK/7957/PBM/18 SLK/BM/0606/18

DANE EWIDENCYJNO – INWENTARZOWE

<i>Nr ewidencyjny</i>	223009919	<i>Konstrukcja ustroju nośnego</i>	Płyta żelbetowe / płyta z dźwigarobetonu
<i>Nr i nazwa linii kolejowej</i>	158 Rybnik Towarowy - Chałupki	<i>Ilość przęseł</i>	1
<i>Km linii kolejowej</i>	6,982	<i>Ilość torów</i>	3
<i>Rodzaj obiektu</i>	Most	<i>Długość eksploatacyjna. [Le]</i>	32,15
<i>Rok budowy / Rok ostatniego remontu</i>	1884 1954 1970 2015	<i>Światło poziome [Lo]</i>	8,80
<i>Przeszkoda</i>	Rzeka Leśnica	<i>Wysokość w świetle [ho]</i>	1,30

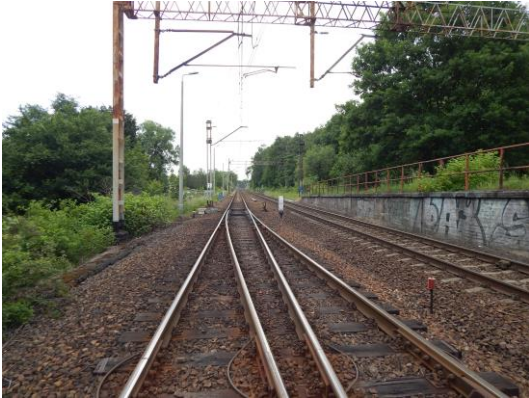
Strefy przejściowe	OCENA: 4/5
OPIS USZKODZEŃ ELEMENTU: Brak widocznych deformacji Dział VII nr 4; UO-WR; wegetacja roślin	
DOKUMENTACJA FOTOGRAFICZNA LUB RYSUNKOWA USZKODZEŃ ELEMENTU:

1. Należy usunąć wegetację roślin w obrębie obiektu

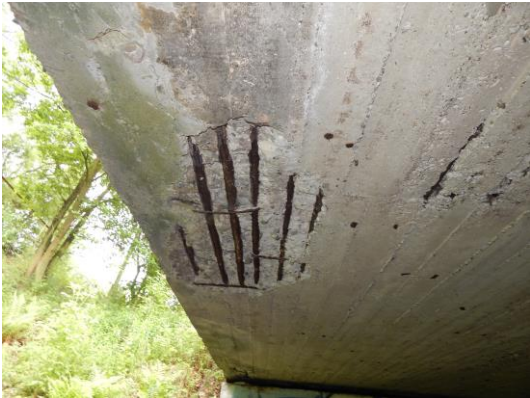
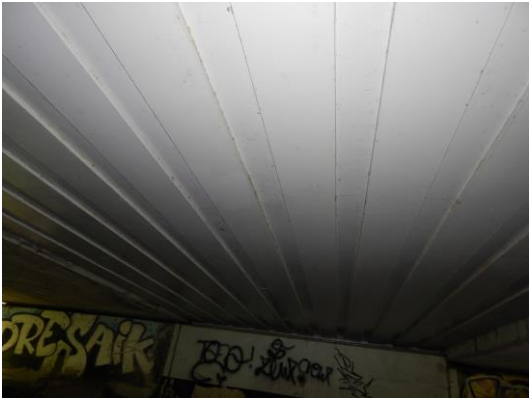
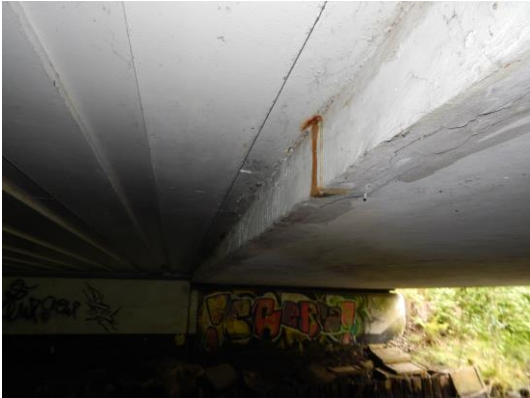
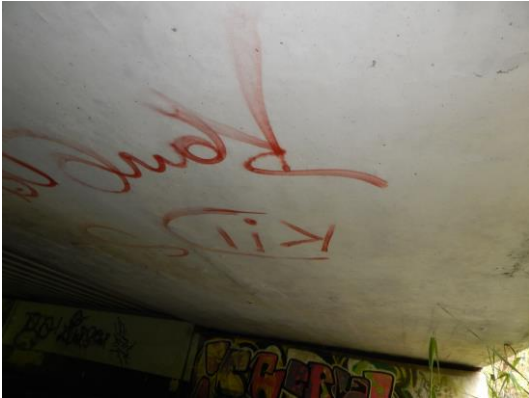
Fot. 2	
Prześło	OCENA: 3/5
OPIS USZKODZEŃ ELEMENTU: Dział II.1 nr 5; S-UZA; uszkodzenia zabezpieczeń antykorozyjnych Dział II.1 nr 6; S-KS; Korozja stali konstrukcyjnej Dział II.2 nr 1; B; Przecieki i wykwity Dział II.2 nr 5; B-R; Rysy Dział II.2 nr 10; B; Ubytki betonu z odsłonięciem zbrojenia Dział II.2 nr 16; B-DWB; Defekty wewnętrzne betonu Dział II.2 nr 19; B-KB; korozja betonu Dział II.2 nr 3; B; Spękania powierzchniowe Dział II.2 nr 8; B; Ubytki betonu na krawędzi konstrukcji Dział II.2 nr 20; B-KZ; Korozja zbrojenia	
DOKUMENTACJA FOTOGRAFICZNA LUB RYSUNKOWA USZKODZEŃ ELEMENTU: <div>

2. Oczyszczyć dno cieku z zanieczyszczeń wraz wykonaniem nowych umocnień
3. Należy wykonać iniekcję rys, oczyścić zbrojenie, uzupełnić ubytki betonu wraz z naprawą powierzchniową konstrukcji za pomocą zapraw PCC
4. Wykonać izolacje ustroju nośnego wraz ze ścianami i skrzydłami
5. Wykonać odwodnienie podpór
6. Wykonać zabezpieczenie antykorozyjne odsłoniętych elementów betonowych wraz z usunięciem graffiti

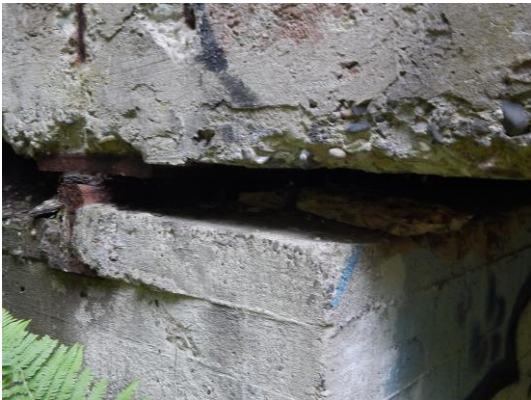
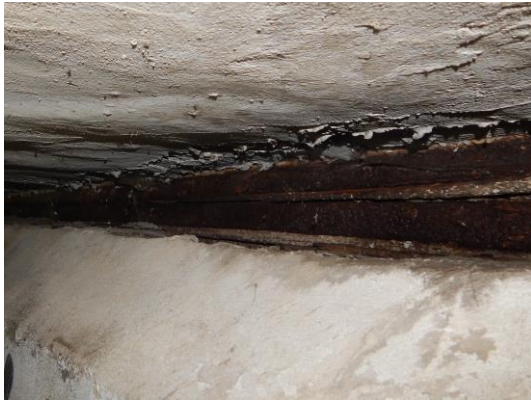
Łożyska	OCENA 3/5
OPIS USZKODZEŃ ELEMENTU: Dział II.1 nr 5; S-UZA; uszkodzenia zabezpieczeń antykorozyjnych Dział II.1 nr 6; S-KS; Korozja stali konstrukcyjnej	
DOKUMENTACJA FOTOGRAFICZNA LUB RYSUNKOWA USZKODZEŃ ELEMENTU:

7. Oczyszczyć i odtworzyć powłokę antykorozyjną dźwigarów łożysk oraz balustrad
8. Wykonać schody na skarpie umożliwiające dojście do obiektu

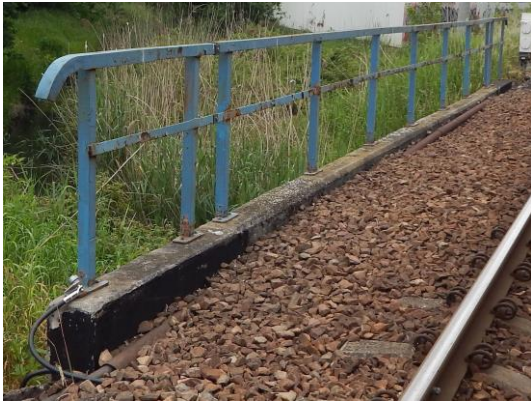
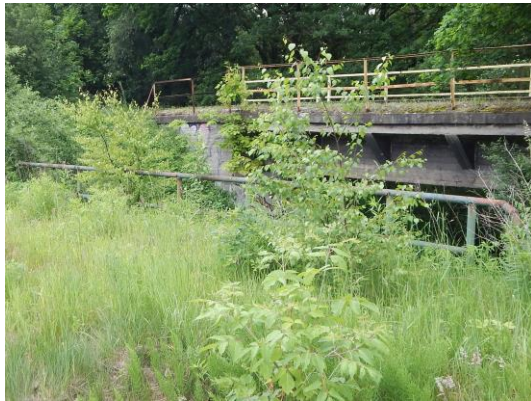
Chodniki służbowe	Ocena 3/5
OPIS USZKODZEŃ ELEMENTU: Dział VII nr 4; UO-WR; wegetacja roślin Dział VI nr 5; UW-S-UZA; zniszczenie zabezpieczeń antykorozyjnych balustrad Dział VI nr 6; UW-S-KS; Korozja balustrad DOKUMENTACJA FOTOGRAFICZNA LUB RYSUNKOWA USZKODZEŃ ELEMENTU:

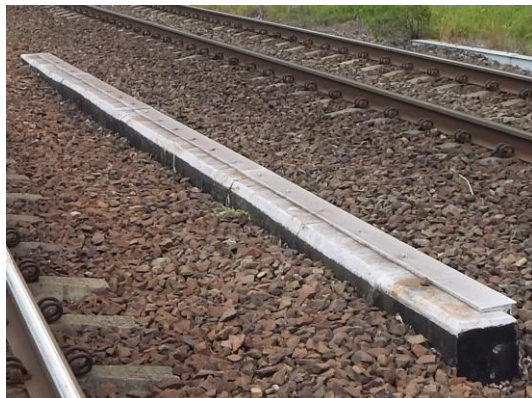
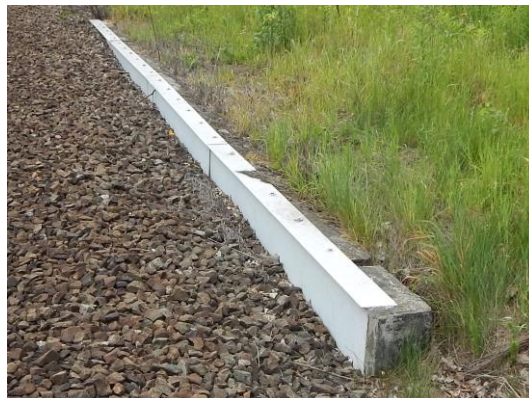
Fot. 15	Fot. 16
Dylatacje	Ocena 3/5
OPIS USZKODZEŃ ELEMENTU: Nieszczelność osłon dylatacji skutkująca zaciekaniami pomiędzy sąsiadującymi przęsłami
