<i>Nr protokołu</i>	IZ09DKO.514.184.2024.MZ	<i>Data przeglądu</i>	17.05.2024
<i>Imię i nazwisko kontrolującego</i>	Michał Żochowski	<i>Nr uprawnień Nr ewidencyjny</i>	SLK/7957/PBM/18 SLK/BM/0606/18

<i>Nr ewidencyjny</i>	223009920	<i>Konstrukcja ustroju nośnego</i>	Rama żelbetowa
<i>Nr i nazwa linii kolejowej</i>	<b>158</b> Rybnik Towarowy - Chałupki	<i>Ilość przęseł</i>	1
<i>Km linii kolejowej</i>	<b>8,446</b>	<i>Ilość torów</i>	2
<i>Rodzaj obiektu</i>	Most	<i>Długość eksploatacyjna. [Le]</i>	10,90
<i>Rok budowy / Rok ostatniego remontu</i>	1884 1957 1996	<i>Światło poziome [Lo]</i>	5,00
<i>Przeszkoda</i>	Rzeka Leśnica	<i>Wysokość w świetle [ho]</i>	2,50

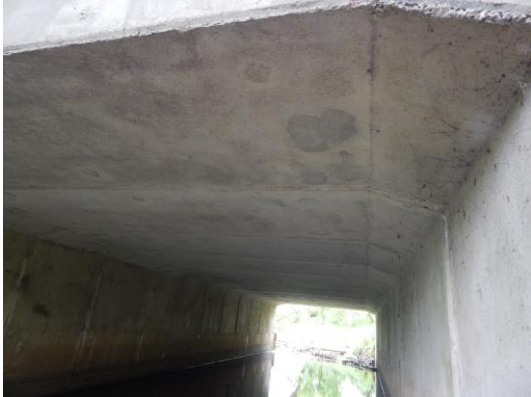
Fot. 2		
<b>Przęsło</b>		<i>OCENA: 3/5</i>
<i>OPIS USZKODZEŃ ELEMENTU:</i> Dział II.2 nr 2; B-WR; wegetacja roślin		
<i>DOKUMENTACJA FOTOGRAFICZNA LUB RYSUNKOWA USZKODZEŃ ELEMENTU:</i>

1. Oczyszczyć dno cieku z zanieczyszczeń piętrzących wodę
2. Należy usunąć roślinność w obrębie obiektu
3. Oczyszczyć i odtworzyć powłokę antykorozyjną balustrad wraz z wykonaniem brakujących elementów na gzymsach i skrzydłach
4. Przebudować rury osłonowe instalacji kablowych znajdujące się bezpośrednio za wylotem z obiektu w taki sposób aby nie tworzyły się zatory na cieku.

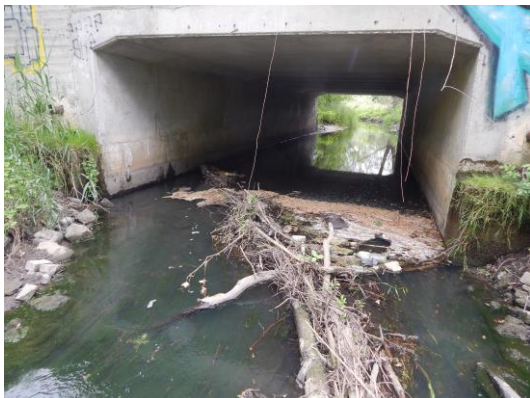
Fot. 11

Dział VII nr 3; UO-Z; Zanieczyszczenia

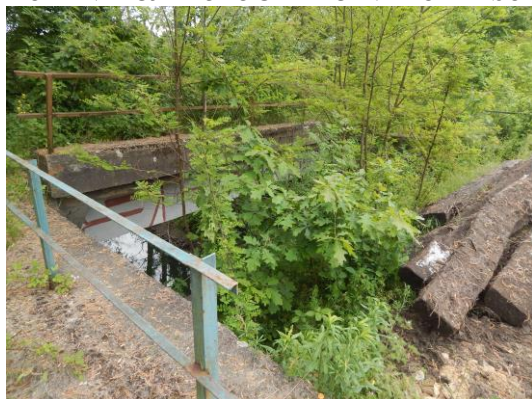
Fot. 13

**OPIS USZKODZEŃ ELEMENTU:** Braki balustrad na gzymsach i skrzydłach obiektu

Dział VII nr 4; UO-WR; wegetacja roślin

Dział VI nr 5; UW-S-UZA; zniszczenie zabezpieczeń antykorozyjnych balustrad

Dział VI nr 6; UW-S-KS; Korozja balustrad
