OPINIA ARCHITEKTONICZNO - KONSERWATORSKA

nazwa inwestycji	Wiata na peronie nr I w zabytkowym zespole stacji kolejowej w Chojnicach
adres inwestycji	Dworcowa 27, 89-620 Chojnice
inwestor	PKP Polskie Linie Kolejowe S.A. z siedzibą w Warszawie, ul. Targowa 74
zamawiający	PKP Polskie Linie Kolejowe S.A. z siedzibą w Warszawie, ul. Targowa 74
stadium opracowania	faza przedprojektowa
branża	Opinia architektoniczno - konserwatorska
data	M a j 2 0 2 5

Chojnice, ul. Dworcowa 27 • wiata peronu nr 1 w zabytkowym zespole stacji kolejowej w Chojnicach • usytuowanie skala 1:500

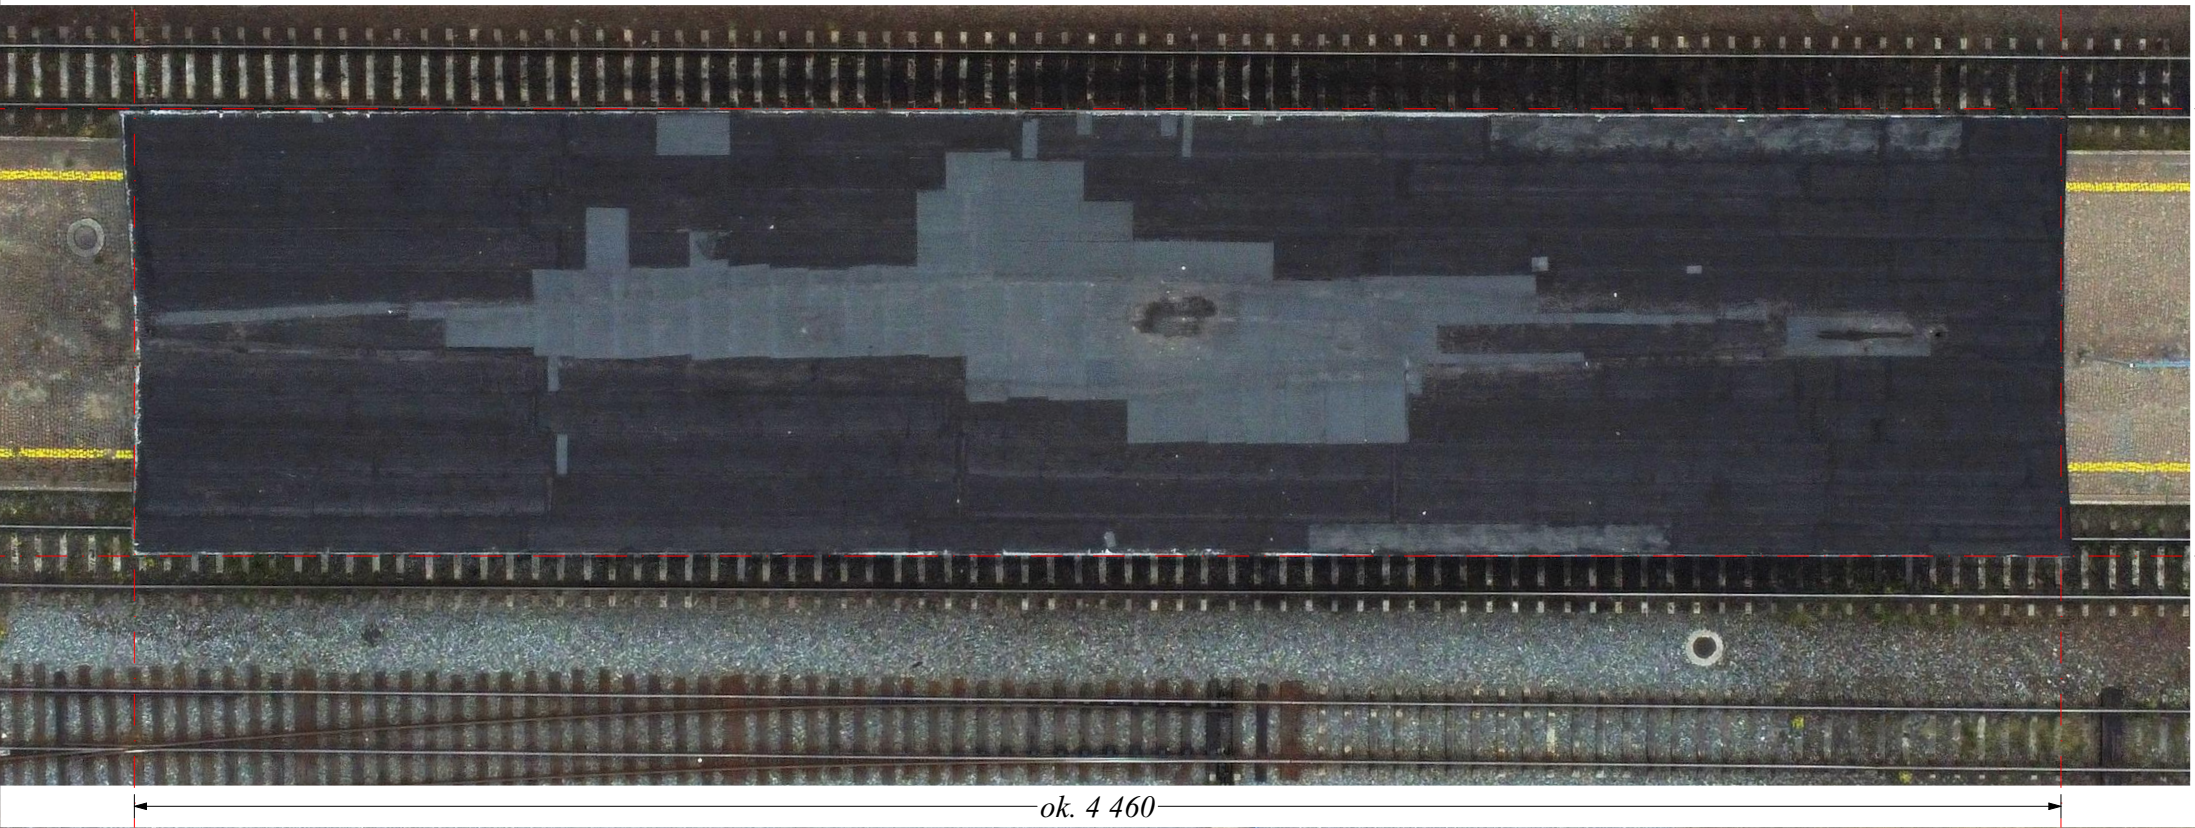
widok wiaty z góry

Dach wiaty ma pokrycie z papy bitumicznej. Wykonane z użyciem drona w maju 2025 roku, ortogonalne zdjęcie wiaty z góry, ilustruje aktualny stan techniczny tego pokrycia. Doskonale widoczne są na nim strefy doraźnych napraw oraz miejsca postępującej destrukcji papy.

Stan techniczny konstrukcji dachu oraz pokrycia dachowego jest zły. Drewniane poszycie z desek jest w znacznym stopniu zregradowane, nie zapewniając należytej stabilności i wytrzymałości dla pokrycia z papy bitumicznej. Pokrycie to, mimo wielokrotnych napraw, nie jest szczelne. Jego liczne przecieki nie zapewniają wymaganego komfortu użytkowego wiaty oraz przyspieszają dalszą destrukcję drewnianej konstrukcji dachu.

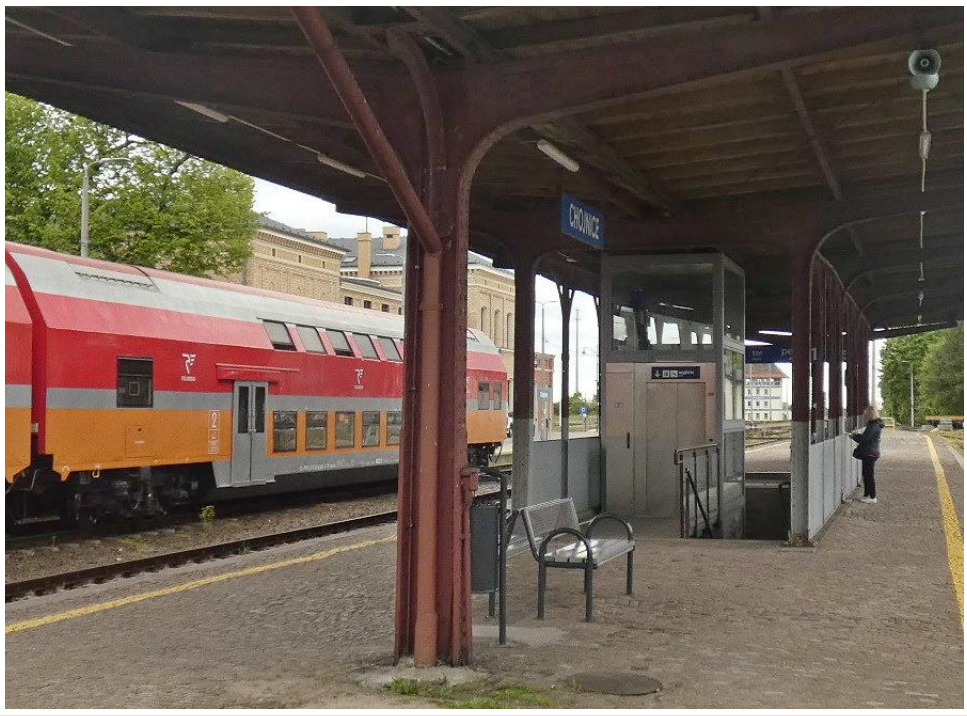
Fot. nr 1. Widok części wiaty od str. południowo - wschodniej. Na pierwszym planie widoczny ustawiony osiowo skrajny dwu-wspornikowy słup stalowy wspierający nitowaną konstrukcję wschodniej części wiaty przed dwustronnymi schodami zejścia do przejścia podziemnego. Wschodnia część tych schodów została w 2024 roku zawężona wskutek wbu-dowania w ich obręb szybu z windą dla osób niepełnosprawnych. Widoczna drewniana konstrukcja krokwiowego dachu opartego na stalowych płatwiach łączących poszczególne ramy konstrukcyjne wiaty. Połacie dachu ustawione są ze spadkiem do osi wiaty, z odwodnieniami poprzez rury spustowe mocowane do skrajnych słupów jej konstrukcji nośnej.

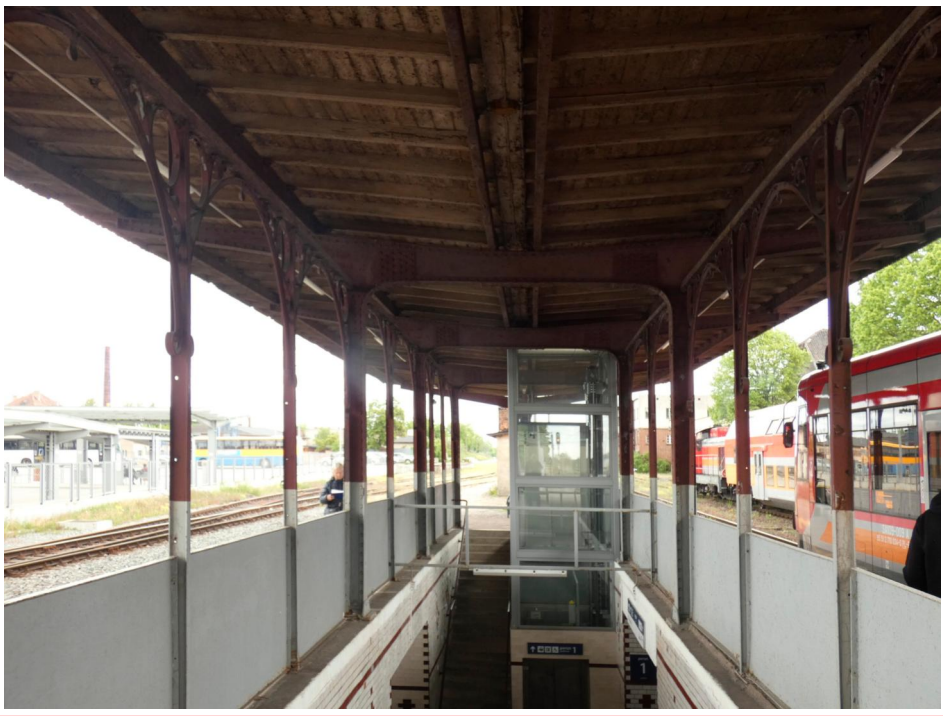
Fot. nr 2. Widok wiaty od str. zachodniej w obrębie wnętrza strefy schodów dwustronnego zejścia do przejścia podziemnego. Wido-czny układ dwusłupowych stalowych ram głównych wiaty z dodatkowymi wysuniętymi na zewnątrz wspornikami pod stalo-we płatwie nośne drewnianej konstrukcji dachu. Między ramami głównymi w strefie zejścia występują dodatkowe słupki pośrednie od góry zwieńczone ozdobnymi lukami i wolutami wykonanymi z teownika i płaskownika stalowego. Wprawdzie wbudowany od strony wschodniej, przesklony szyb windy dla osób niepełnosprawnych mocno zawężił wschodni bieg schodów, nie zmienił on jednak historycznego dwustronnego charakteru wyjścia z przejścia podziemnego. Prosta współczesna architektura tego szybu jest neutralna w stosunku do historycznego kontekstu architektury wiaty.

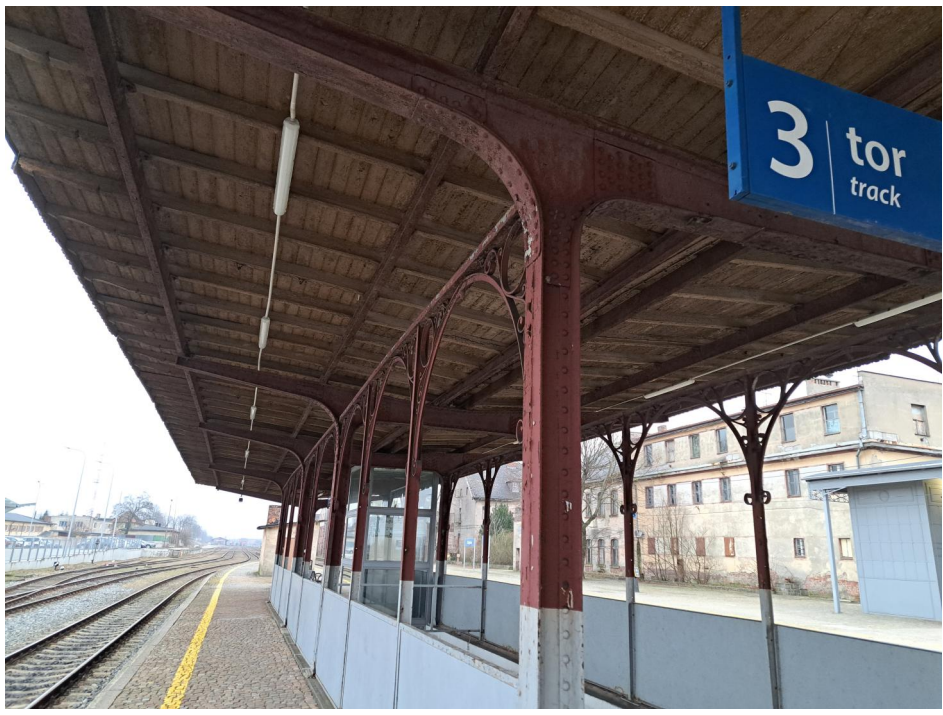
Fot. nr 3. Widok północnego skraju wiaty w obrębie strefy schodów dwustronnego zejścia do przejścia podziemnego. W skró-cie perspektywicznym widoczny układ dwusłupowych stalowych ram głównych, a także tworzących rytm głównego architektonicznego podziału wiaty oraz stanowiących konstrukcję wsporczą balustrad zabezpieczających krawędzie światła zejścia.do przejścia podziemnego, zwieńczonych lukami i wolutami słupków pośrednich . W odniesieniu do historycznego kontekstu architektury wiaty, zwraca uwagę stosunkowo agresywny układ współ-czesnych białych opraw oświetleniowych oraz zasilających te oprawy przewodów elektrycznych.

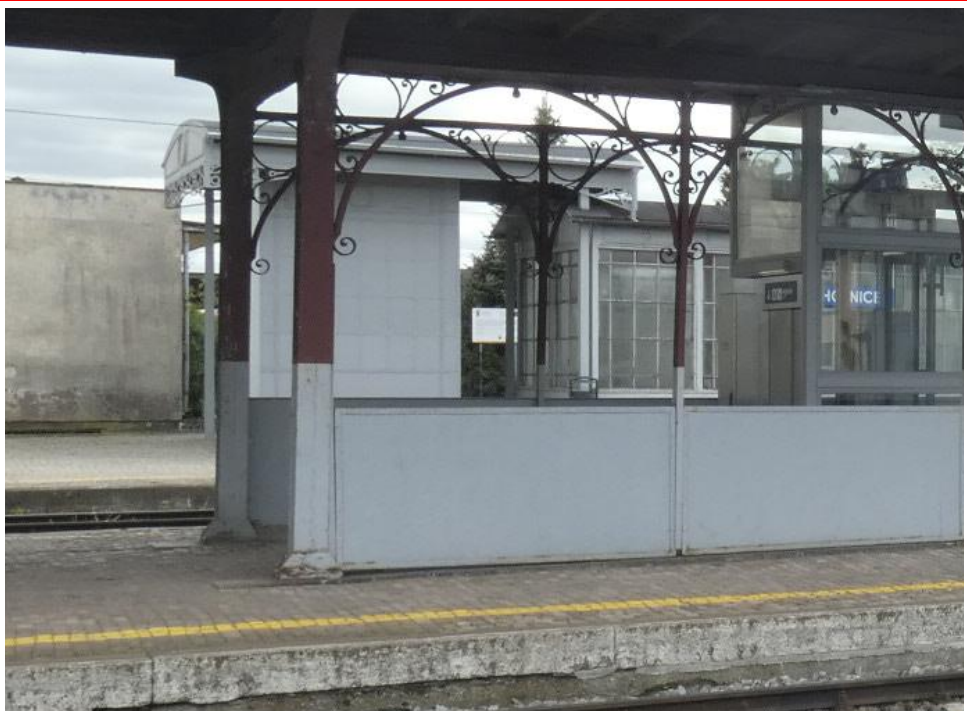
Fot. nr 4. Widok części wiaty od str. północno - wschodniej, przy schodach wschodniego zejścia do przejścia podziemnego. Zwraca uwagę płaska płaszczyzna zewnętrznej balustrady osłaniającej światło zejścia, która pozbawiona jest tworzących dodatkowy podział architektoniczny, nałożonych w formie płycin obramowań i rozet z płaskownika stalowe-go, które zastosowane zostały w balustradzie zlokalizowanej po przeciwnej stronie wiaty. Słupy ram głównych, słupki pośrednie oraz stalowe balustrady przemalowane są w kolorze szarym, zapewne w celu doraźnego zabezpieczenia antykorozyjnego ich konstrukcji stalowej. Przemalowanie to jednak zatarło wcześniejszą kolorystykę dolnych partii wiaty.

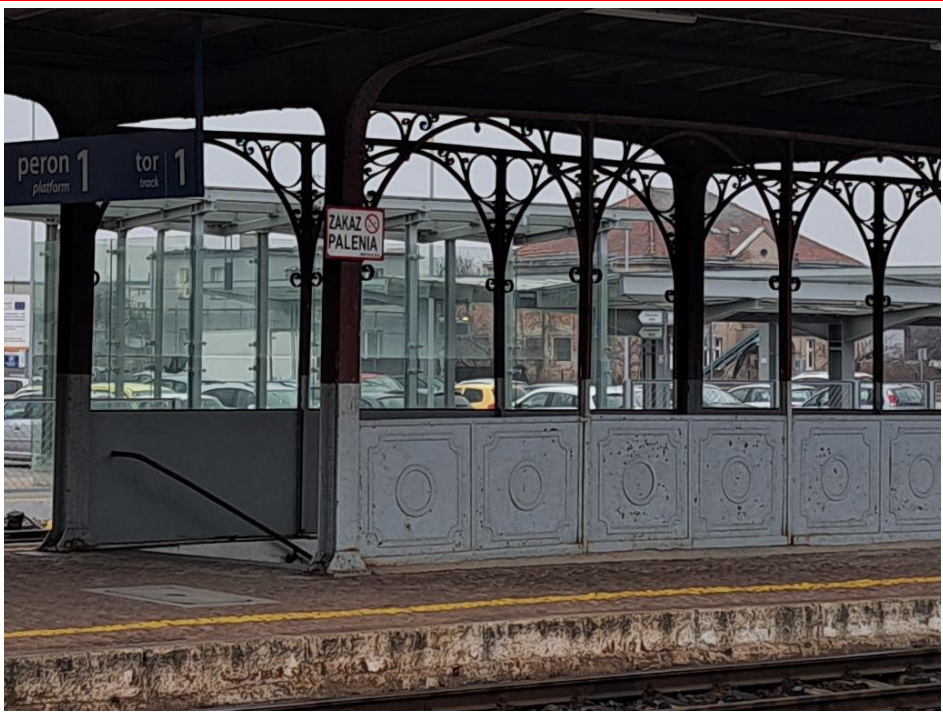
Fot. nr 5. Widok części wiaty od str. południowo - zachodniej, przy schodach zachodniego zejścia do przejścia podziemnego. Płaszczyzna zewnętrznej balustrady osłaniającej światło zejścia, od strony zewnętrznej posiada dodatkowe podziały architektoniczne w postaci tworzących płyciny, nałożonych obramowań i rozet z płaskownika stalowego. Podziałów tych nie ma jednak od wewnętrznej strony tej balustrady oraz w balustradzie osłaniającej światło zejścia od strony północnej. Słupy ram głównych, słupki pośrednie oraz stalowe balustrady, podobnie jak po stronie przeciwnej, zostały doraźnie zabezpieczone szarą farbą antykorozyjną która zatarła wcześniejszą kolorystykę dolnych partii wiaty z kolorystycznie wyodrębnionym detalem podziałów architektonicznych balustrady.

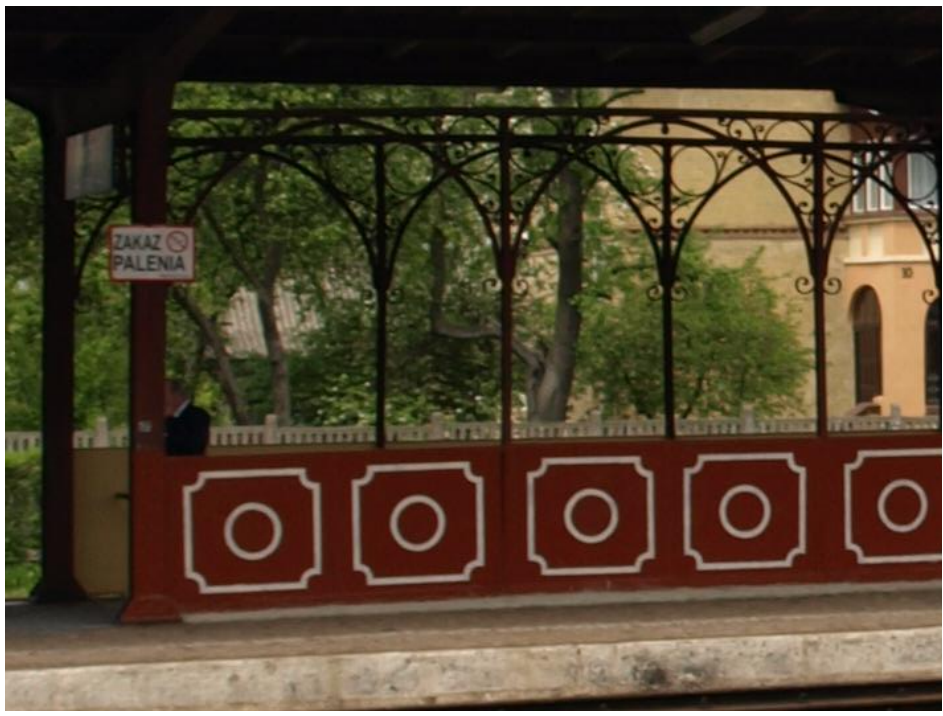
Fot. nr 6. Widok porównawczy części wiaty od strony południowo - zachodniej, przy balustradzie osłaniającej światło schodów zachodniego zejścia do przejścia podziemnego, na archiwalnym zdjęciu wykonanym w 2016 roku, przed zamalowaniem dolnych partii wiaty szarą farbą antykorozyjną. Przemalowanie to w znacznym stopniu zatarło pierwotnie kolorystycznie wyeksponowany detale architektoniczny tej części wiaty, przez co detal ten z większej odległości stał się mało czytelny.

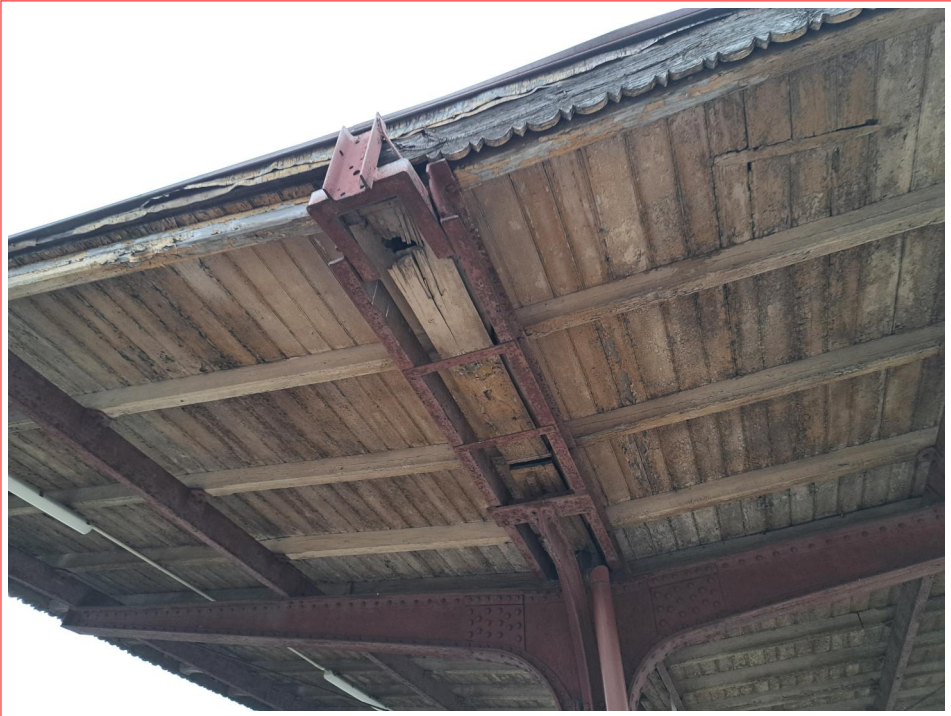
Fot. nr 1. Widok fragmentu zachodniego szczytu wiaty. Zwraca uwagę stan techniczny krawędzi szczytowej drewnianej konstrukcji pokrycia. Pierwotnie starannie wykończona, obecnie znajduje się w stanie zaawansowanej destrukcji. Koronkowo profilowana deska szczytowa zamykająca południową połać dachu jest popekana i wykazuje liczne ubytki. Na połaci północnej deski szczytowej brak, widoczny jest natomiast stan postępującego zniszczenia końcówek deskowania dachu. Zniszczona jest także deska wykończenia spodu styku połaci w osi wiaty. Pozostała część deskowania wykazuje zróżnicowany stan zachowania. Generalnie można go uznać jako zły, ponieważ stan spodu desek wskazuje na duże zwiędzenie drewna, wykończeniowe powłoki malarskie są na nich całkowicie zniszczone i złuszczone, widoczne są liczne ślady przecieków, lokalne ubytki drewna wskutek wskutek procesu jego degradacji biologicznej itp. Zwraca uwagę także zły stan powłok malarskich zabezpieczających konstrukcję stalwą wiaty. Są one także w znacznej części odspojone i złuszczone, wskutek czego widoczne są liczne ogniska korozji stali. Z ogólnej oceny wynika jednak, że jest to korozja powierzchniowa.

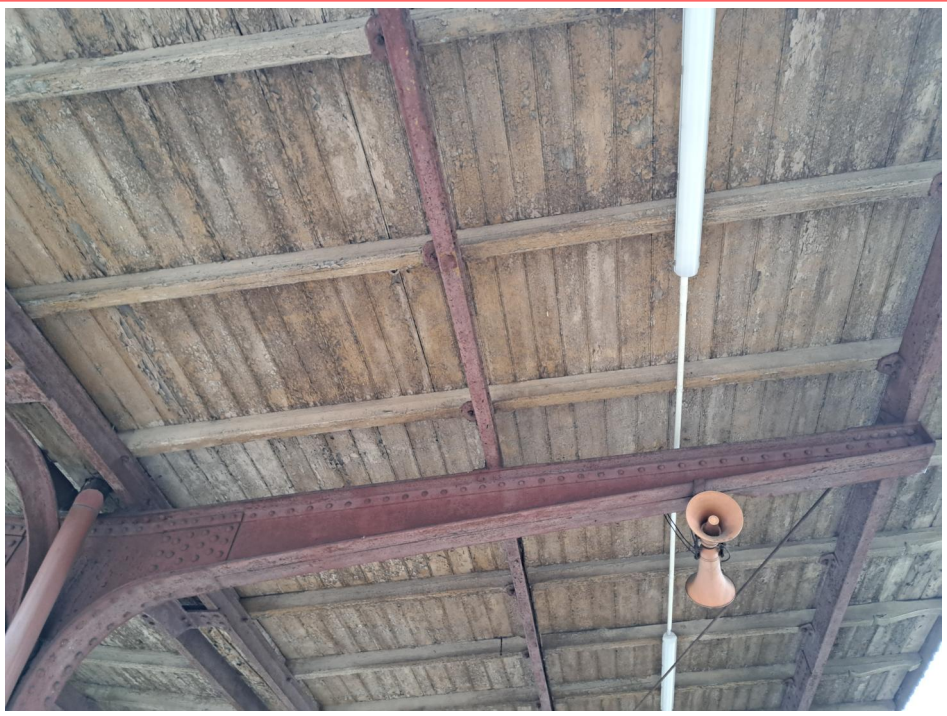
Fot. nr 2. Widok fragmentu konstrukcji zachodniej części wiaty na styku wspominków skrajnego słupa stalowego. Widoczne wy-prowadzenie rury odpływowej odwodnienia dachu przez deskowanie drewnianej konstrukcji jego poszycia. Tak jak na całych połaciach konstrukcji dachowej wiaty, widoczny jest zły stan zabezpieczenia powierzchniowego oraz znaczny stopień zniszczenia deskowania pod pokrycie z papy. Ten stan, w połączeniu z widocznym na zdjęciach z drona stanem technicznym papy, wskutek braku szczelności dachu, licznych przecieków i zawilgocenia drewna, wpływa na jego postępującą degradację. Podobnego stanu drewna należy spodziewać się w przypadku krokwi dachu, zwłaszcza na styku ich górnych płaszczyzn z deskowaniem pokrycia. Stan nitowanej konstrukcji stalowej można ocenić jako ogólnie dobry, wymaga ona jednak, po usunięciu zniszczonych powłok malarskich, dokładnego sprawdzenia oraz, w razie potrzeby - lokalnych napraw, a następnie ponownego zabezpieczenia antykorozyjnego i wykonania wykończeniowej powłoki malarskiej odtwarzającej pierwotną kolorystykę wiaty.

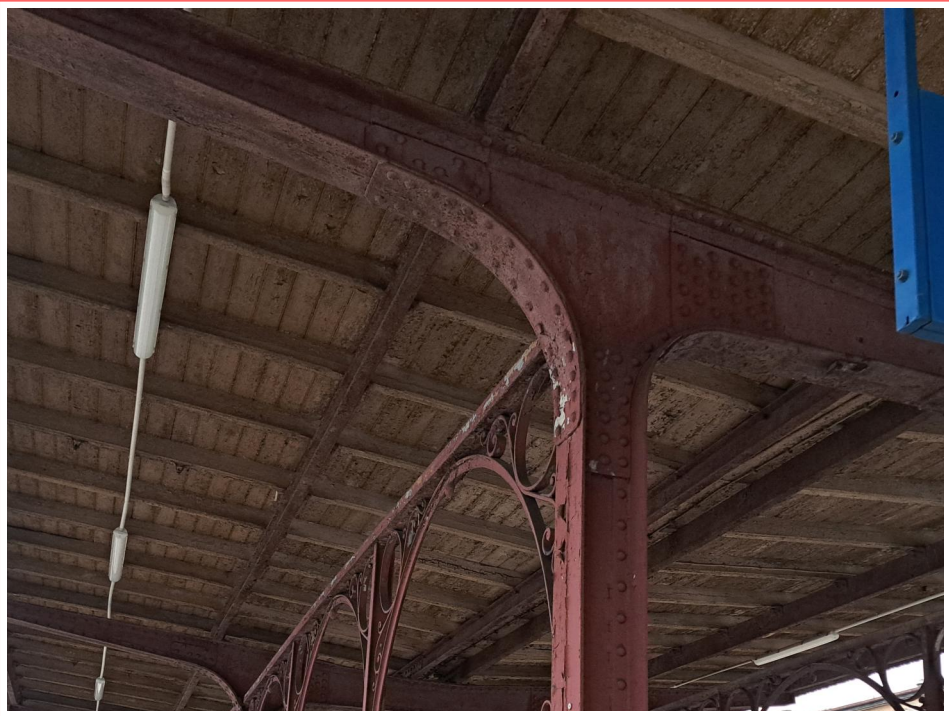
Fot. nr 3. Widok fragmentu zachodniej części wiaty w strefie pierwszej dwusłupowej ramy jej nitowanej konstrukcji nośnej, zlokalizowanej przy zachodnim biegu schodów zejścia do przejścia podziemnego. Dobrze widoczny detale łuków i wolut, od góry zwiędających przesterzenie między słupami konstrukcji głównej wiaty i wstawionymi między nie słupkami pośrednimi. Główne łuki wypełnień mają profil teowy, natomiast wypełnienia wolutami wykonane są ze stalowego płaskownika. Cała nitowana konstrukcja główna wraz z dodatkowymi słupkami pośrednimi i ażurowymi arkadami wypełnień, stanowią logiczny i spójny układ kompozycyjny typowy dla funkcjonalnie rozbudowanych wiat stalowych budowanych przy obiektach kolejowych na początku XX wieku. Widoczny na zdjęciu stan zachowania drewnianej konstrukcji przekrycia jest identyczny jak w pozostałych częściach wiaty. Dodatkowo na zdjęciu zwraca uwagę dysonans między zamontowaną pod drewnianą konstrukcją dachu współczesną instalacją oświetlenia peronu nr 1 oraz historyczną architekturą zabytkowej wiaty. Jak wynika z historycznych planów dworca, pierwotnie peron oświetlały klasyczne latarnie.

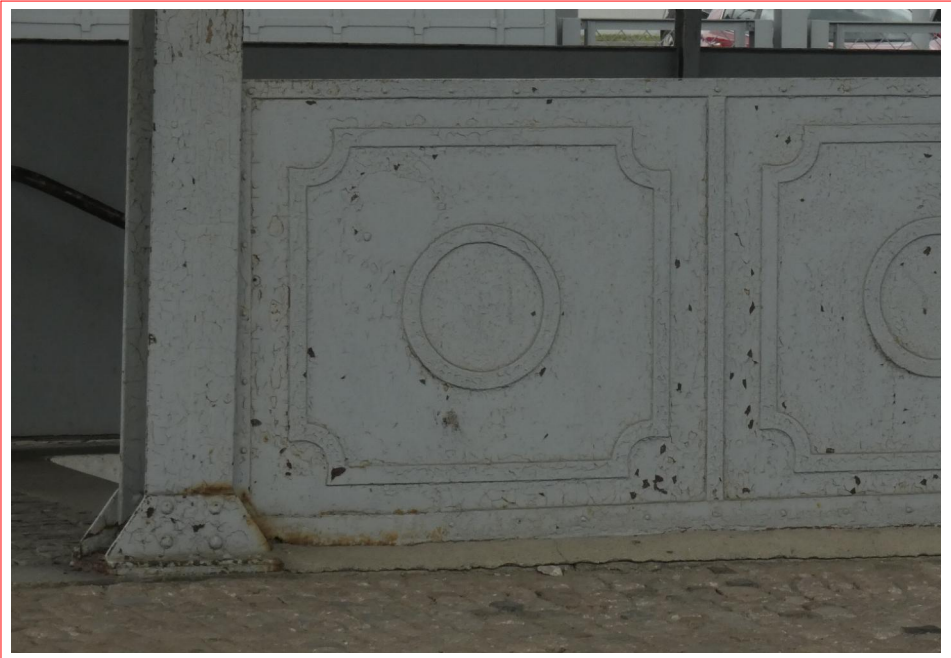
Fot. nr 4. Widok fragmentu wypełnienia zlokalizowanej od strony południowej peronu balustrady zabezpieczającej światło zejścia do przejścia podziemnego. Wypełnienie wykonane jest z blachy stalowej z dodatkowymi, tworzącymi płyciny nakładkami wykonanymi z płaskownika. Pierwotnie nakładki te były zróżnicowane kolorystycznie, natomiast obecnie, zapewne w celu zabezpieczenia antykorozyjnego dolnych partii konstrukcji stalowej, cała balustrada oraz słupy wiaty są zamalowane w kolorze szarym. Mimo tego lokalnie zauważyć można przebijające się przez powłokę farby ogniska korozji. Balustrada zabezpieczająca po przeciwnej stronie światła zejścia pozbawiona jest dodatkowych płycinowych nakładek z płaskownika stalowego.

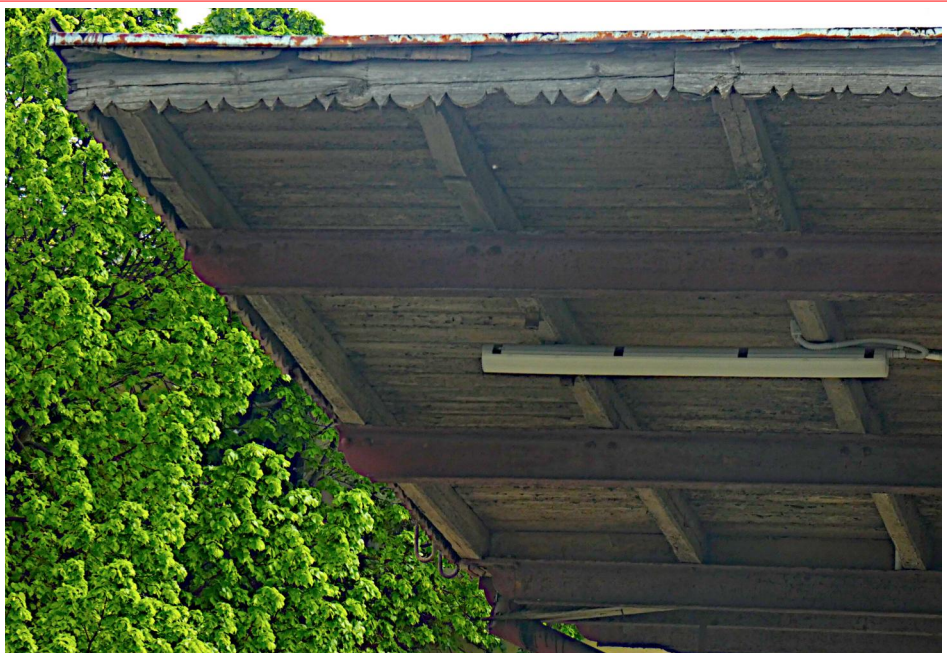
Fot. nr 5. Widok fragmentu północno - wschodniego narożnika konstrukcji pokrycia dachu. Koronkowo profilowana deska okapowa w tym miejscu zachowała w całości swoją pierwotną geometrię, jednak jest ona mocno popekana a struktura drewna - mocno zwiędła. Może ona jednak posłużyć jako wzór do odtworzenia detalu i profilowania nowych desek szczytowych i desek okapowych. Na zdjęciu widoczny jest także stan zaawansowania korozji stalowych płatwi konstrukcji nośnej dachu. Wg wstępnej oceny jest to korozja powierzchniowa. Występuje ona jednak na dużych powierzchniach i jest to proces postępujący, wymagający interwencji oraz prac naprawczych i zabezpieczających.

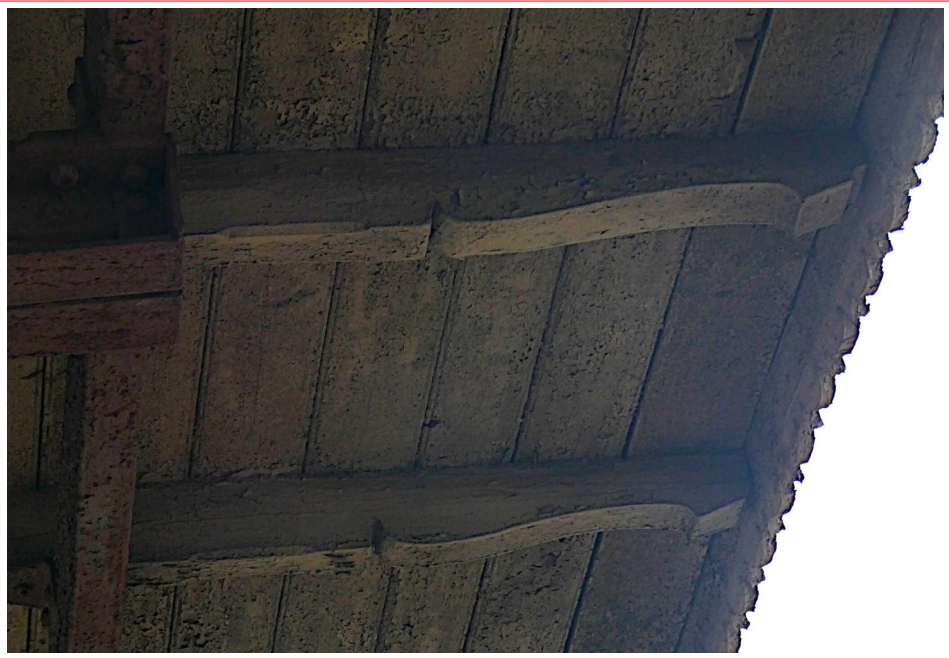
Fot. nr 3. Widok drewnianego detalu architektonicznego drewnianej konstrukcji nośnej oraz drewnianego poszycia pod bitumiczne pokrycie dachu wiaty. Dobrze widoczne jest profilowanie krawędzi deskowania dachu oraz profilowania krawędzi i końcówek krokwi. Stan techniczny pokrycia z desek jest zły, co oznacza, że prawdopodobnie w całości będzie ono musiało być wymienione na nowe. Stan techniczny krokwi jest bardziej zróżnicowany, jednak należy się spodziewać, że ich górne partie na styku mocowania z deskami będą w znacznym stopniu zniszczone. Oznaczałoby to konieczność wymiany dużej części a może nawet całości krokwi. Pełna ocena zakresu tej wymiany będzie jednak możliwa w trakcie prac remontowych po demontażu pokrycia z papy oraz deskowania dachu.
