DOKUMENTACJA KONSERWATORSKA
BADANIA KONSERWATORSKIE KOLORYSTYKI
WIATY PERONOWEJ NA PERONIE I
W ZABYTKOWYM ZESPOLE STACJI KOLEJOWEJ W CHOJNICACH

Nowy Świat, wrzesień 2025r.

Obiekt: wiata peronowa wraz z metalową balustradą wokół schodów wejściowych, peron I w zabytkowym zespole stacji kolejowej w Chojnicach
Lokalizacja: Dworcowa 27, 89-620 Chojnice
Zamawiający: PKP Polskie Linie Kolejowe S.A. ul. Targowa 74, 03-734 Warszawa, Zakład Linii Kolejowych Gdynia, ul. Morska 24, 81-333 Gdynia

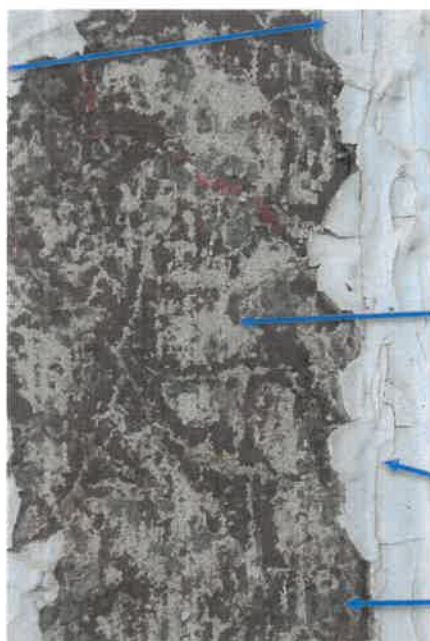
pierwsza warstwa
malarska -
- oryginalna kolorystyka
w kolorze oliwkowym

wtórne warstwy malarskie

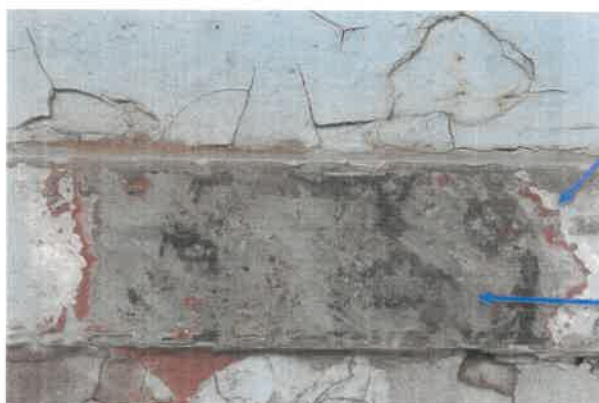
pierwsza warstwa
malarska -
- oryginalna kolorystyka
w kolorze oliwkowym

wtórne warstwy malarskie

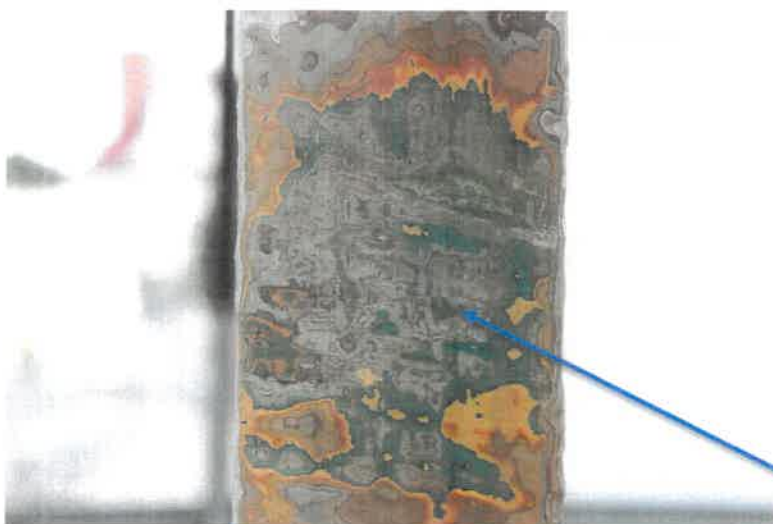
pierwsza warstwa malarska -
- oryginalna kolorystyka
w kolorze oliwkowym

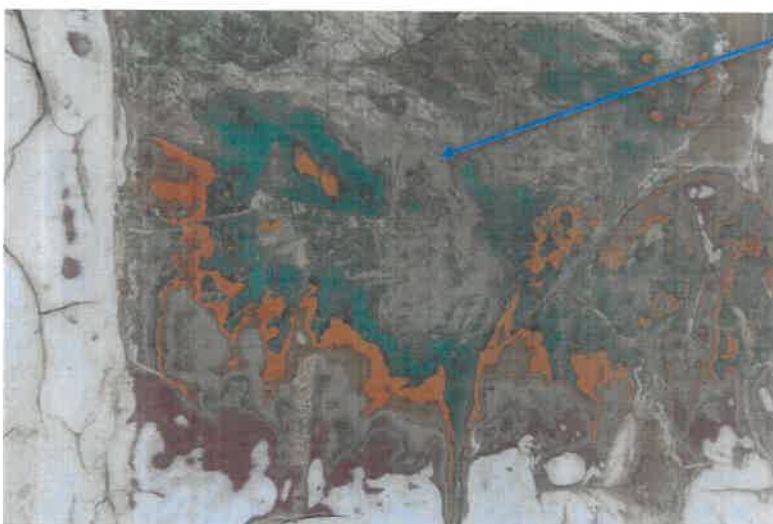
pierwsza warstwa malarska -
- oryginalna kolorystyka
w kolorze oliwkowym

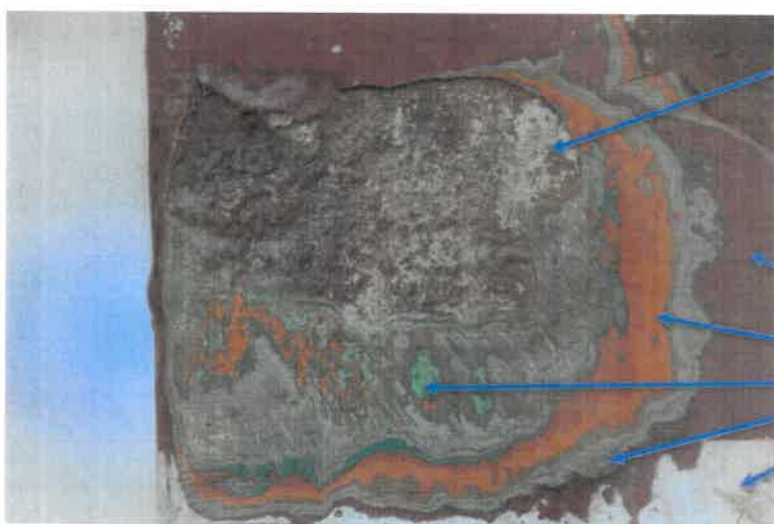
wtórne warstwy malarskie

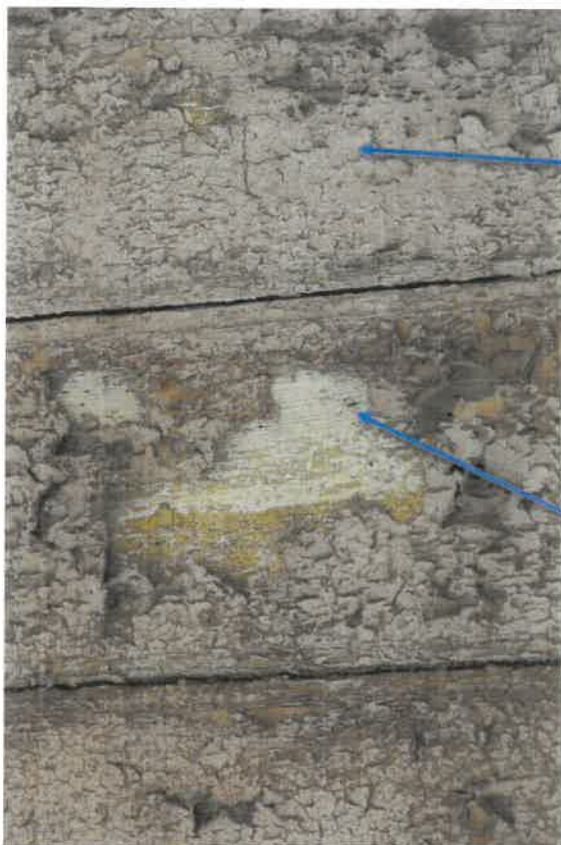
wtórne warstwy malarskie

pierwsza warstwa malarska -
- oryginalna kolorystyka
w kolorze oliwkowym

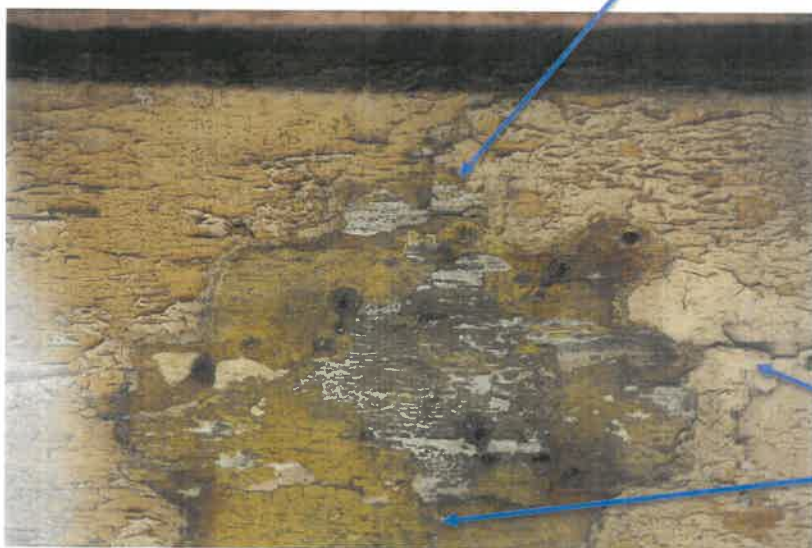
wtórne warstwy malarskie

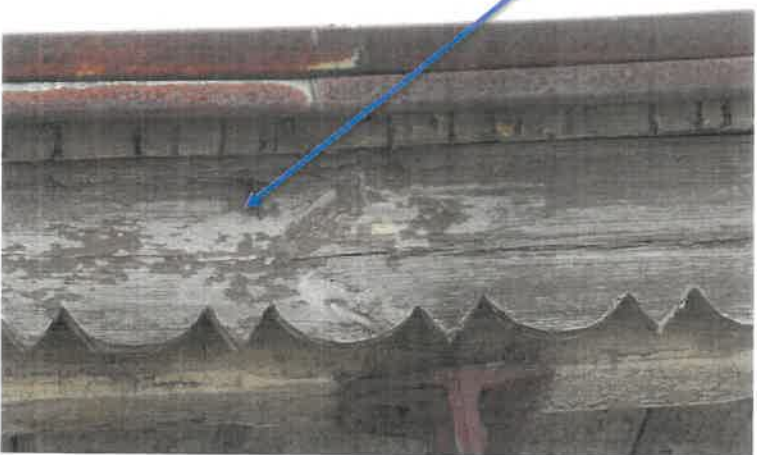
pierwsza warstwa malarska -
- oryginalna kolorystyka
w kolorze szaro-oliwkowym

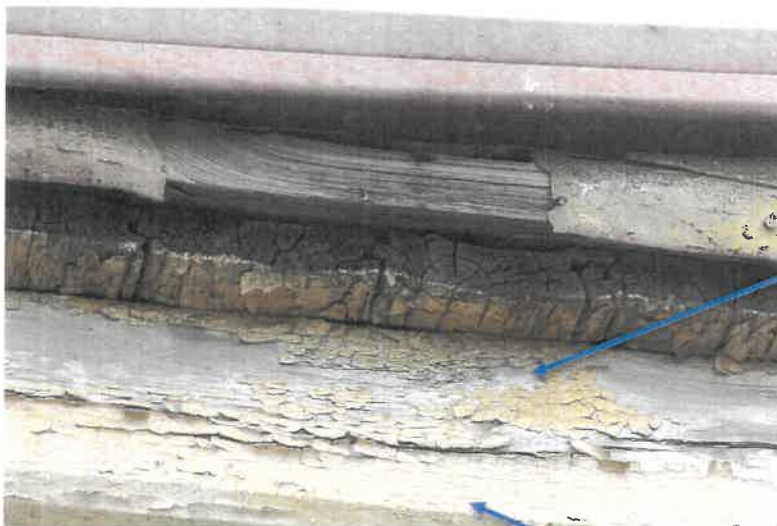
pierwsza warstwa malarska -
- oryginalna kolorystyka
w kolorze szaro-oliwkowym

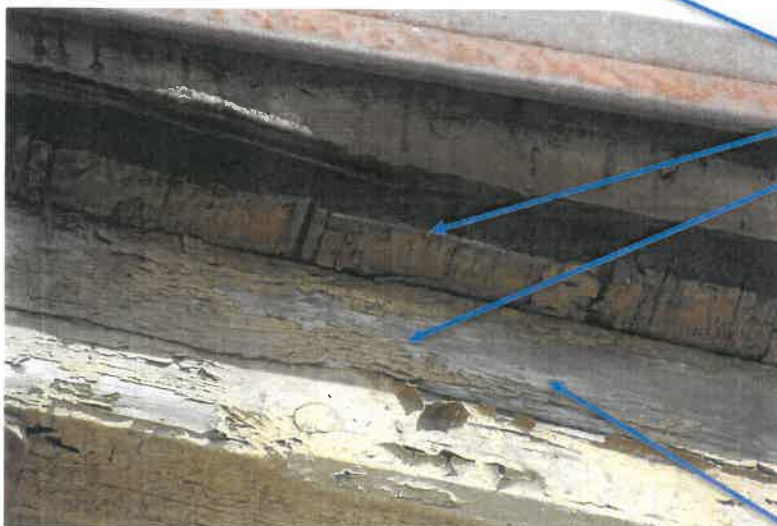
wtórne warstwy malarskie

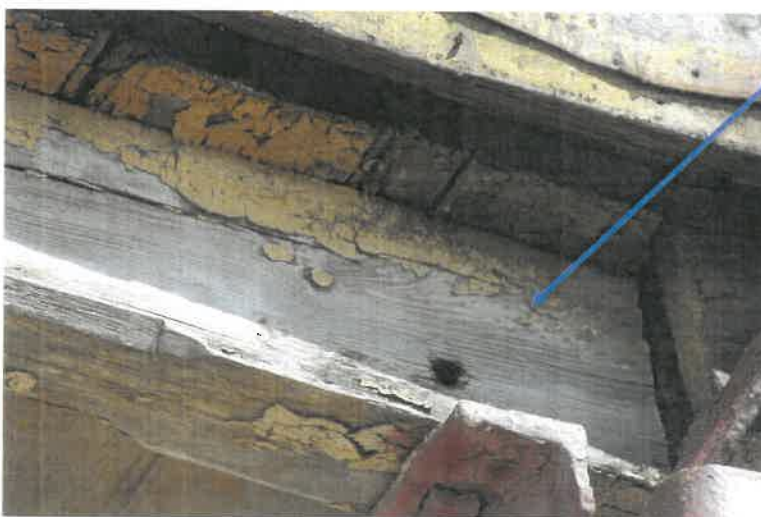
pierwsza warstwa malarska -
- oryginalna kolorystyka
w kolorze szaro-oliwkowym

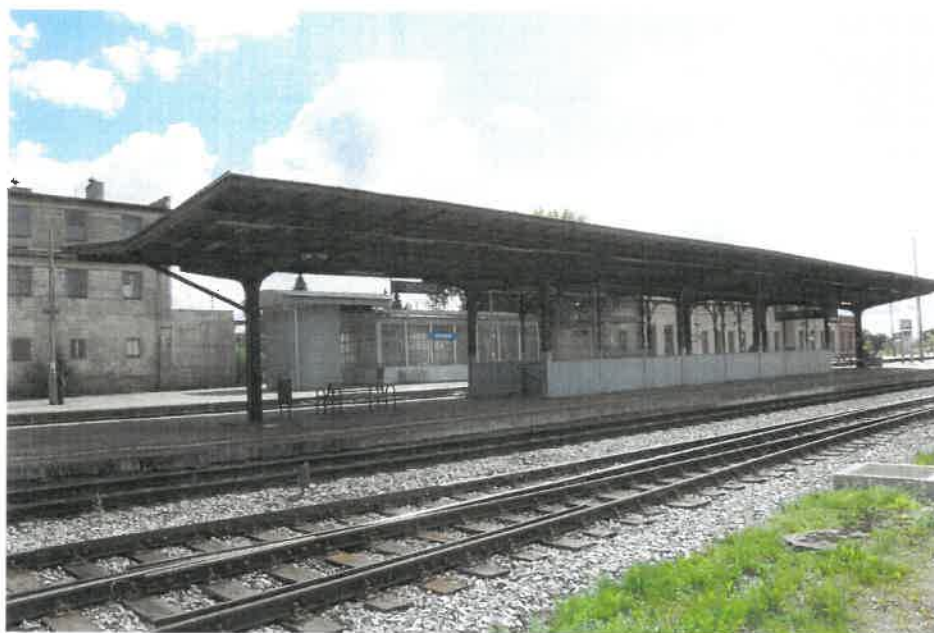
Zejscia do przejścia podziemnego otrzymały na peronach pełne balustrady osłonowe. Od strony zachodniej oryginalna balustrada została wymieniona na nową wykonaną z płaskiej blachy bez dekoracji geometrycznej (fot. 1, 14). Natomiast od strony wschodniej zachowała się oryginalna balustrada (fot. 13, 15, 16) materiałowo i stylistycznie nawiązująca

Fot. 1. Wiata na I peronie, widok ogólny od strony północno-zachodniej.

Metalową konstrukcję wiaty wraz z balustradami osłonowymi i drewnianym zadaszeniem należy poddać *in situ* zabiegom konserwatorskim. W pierwszej kolejności należy usunąć wtórną balustradę osłonową znajdującą się nad schodami od strony zachodniej (fot. 1, 14) i zastąpić ją nową będącą repliką balustrady oryginalnej (strona wschodnia, fot. 13, 15, 16).

1. Demontaż wtórnej balustrady osłonowej znajdującej się nad schodami od strony zachodniej.
2. Mechaniczne usunięcie powłok malarskich przy użyciu urządzeniem typu ROTEC firmy Remmers lub analogicznym.
3. Usunięcie produktów korozji metodą mechaniczną.

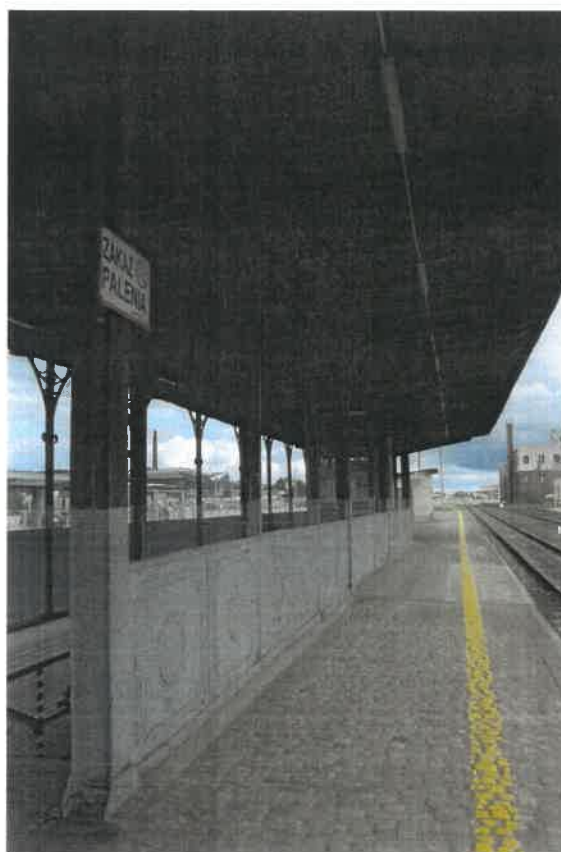
do konstrukcji wiat. Wykonana została z nitowanych pręseł z blachy stalowej, podzielonych nałożonym płaskownikiem metalowym tworzącym wypukły wzór geometryczny – prostokąta z uciętymi narożnikami i z kołem w środku. Poszczególne elementy metalowe są łączone za pomocą ozdobnych nitów.

Fot. 13. Oryginalna balustrada nad schodami wejściowymi od strony wschodniej.

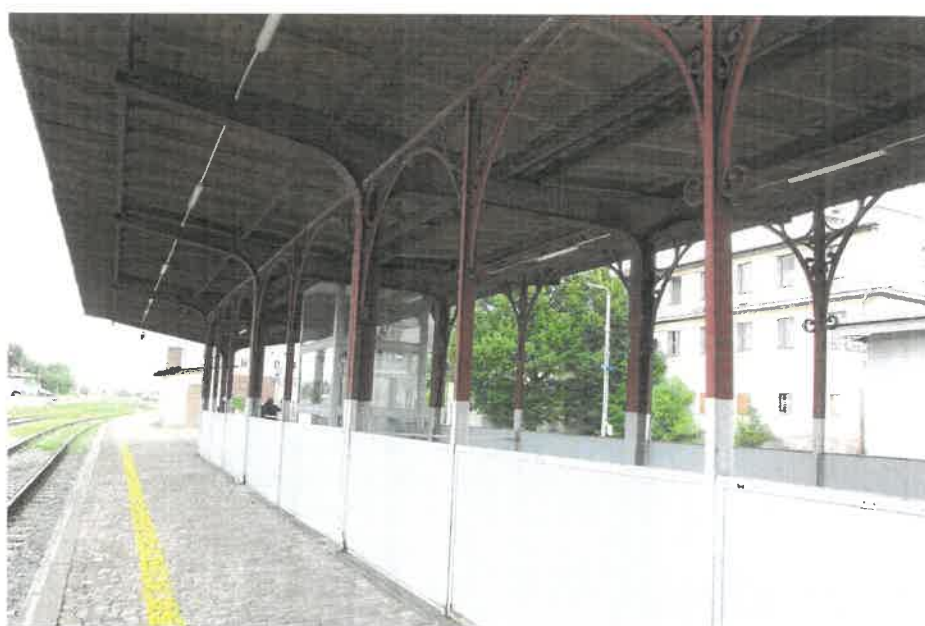
Fot. 14. Wtórna balustrada nad schodami wejściowymi od strony zachodniej.

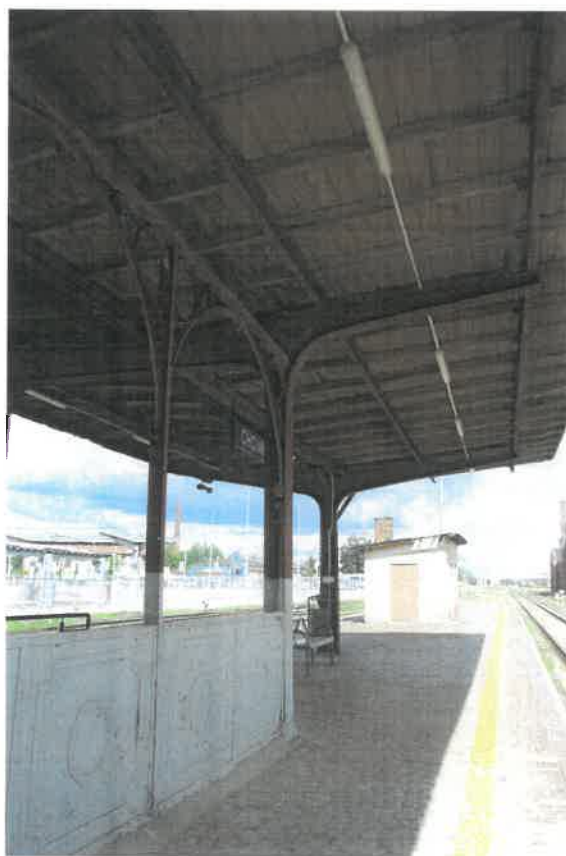
Fot. 15. Fragment oryginalnej balustrady nad schodami wejściowymi – strona wschodnia.

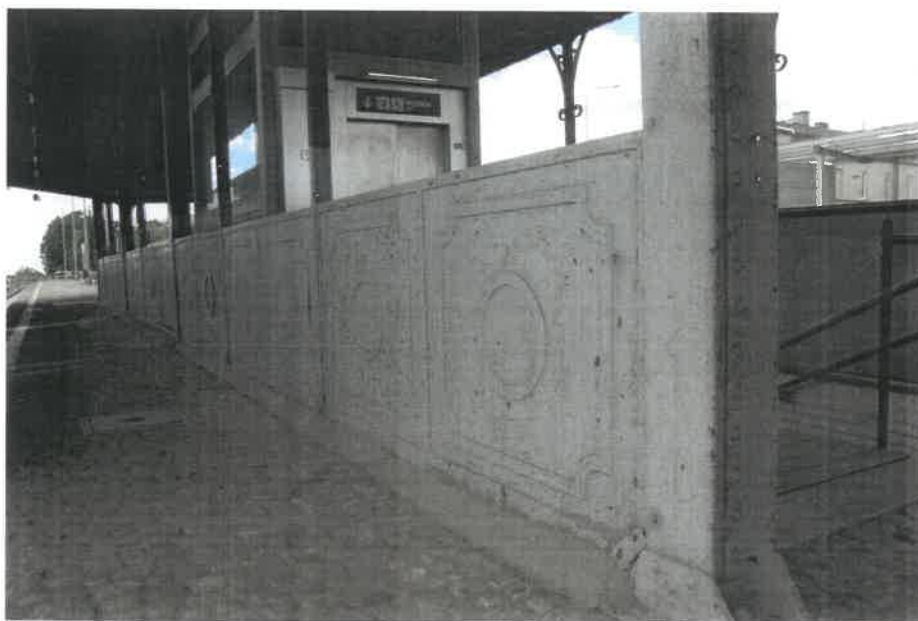
Fot. 16. Oryginalna balustrada nad schodami wejściowymi – strona wschodnia.
