**Lokalizacja:** Olsztyn; most kolejowy północny pod torem nr 1 linii kolejowej nr 220 oraz torem nr 2 linii kolejowej nr 353 w km 297,159; widoki ogólne na elewację północną.

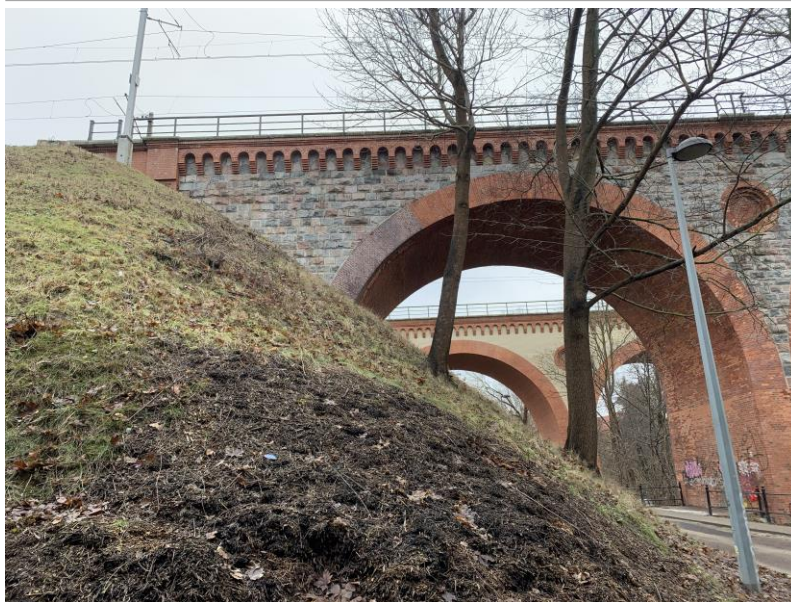
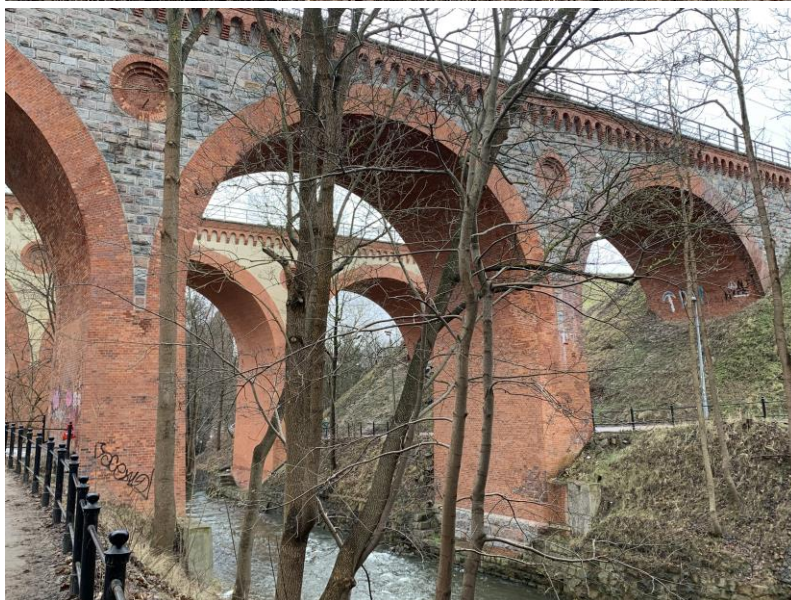
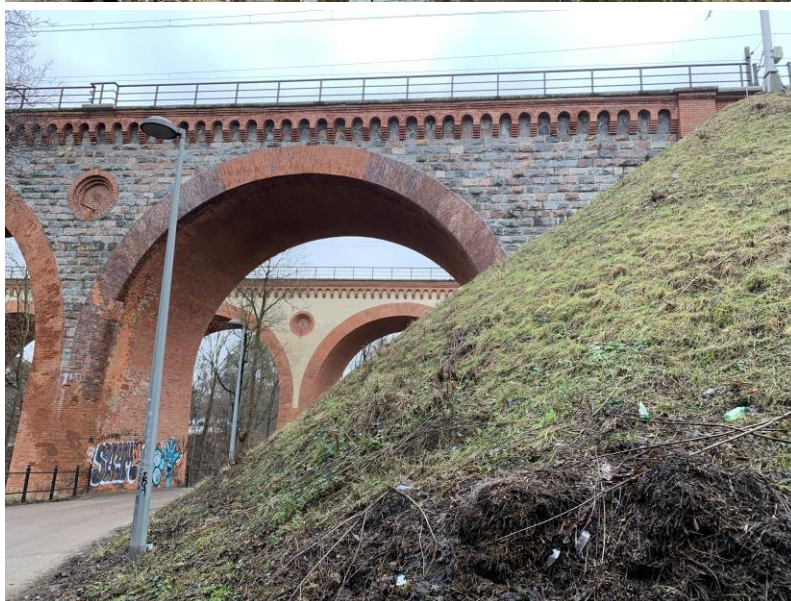
**Opis:** skarpy na styku z przyczółkami pozbawione wyższej roślinności; w strefie fryzu i łukach arkad widoczne współczesne przemurowania; filary z zaciekami wody opadowej.

**Zalecenia konserwatorskie:** prace izolacyjne i osuszające; pełna konserwacja lica ceglano-kamiennego.

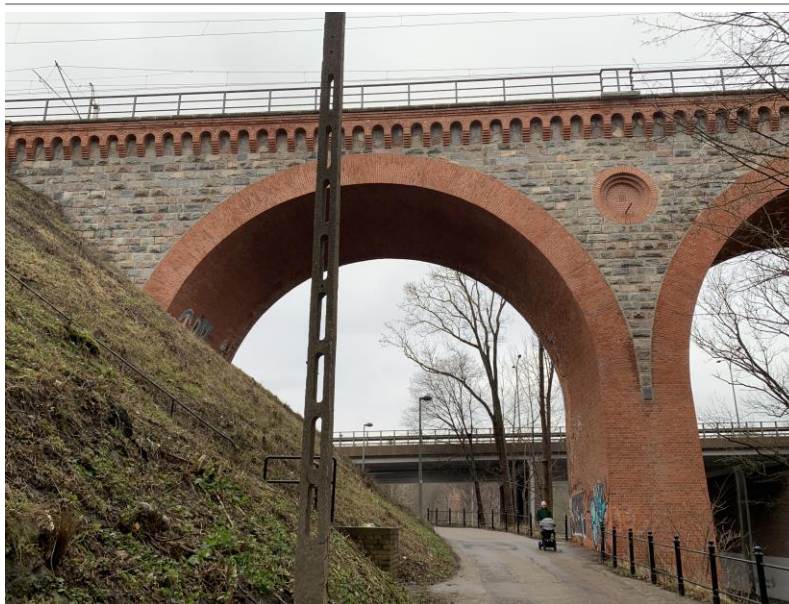
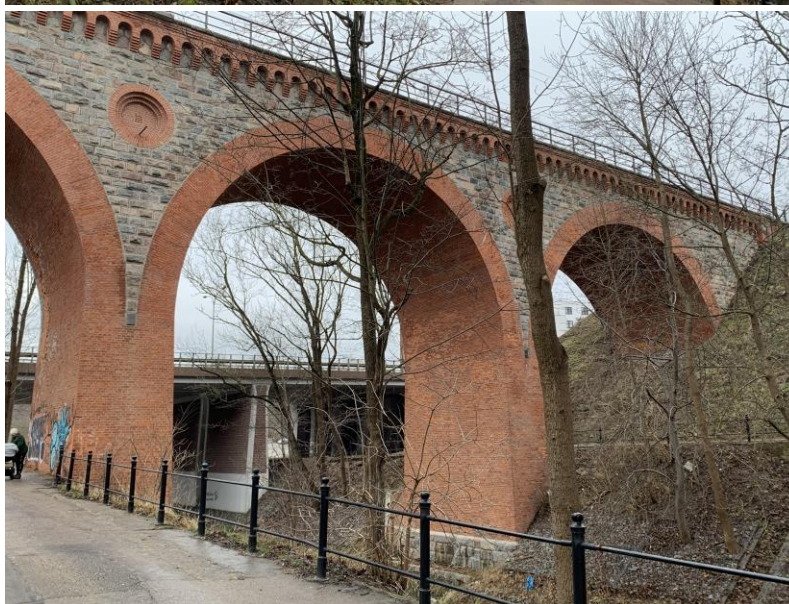
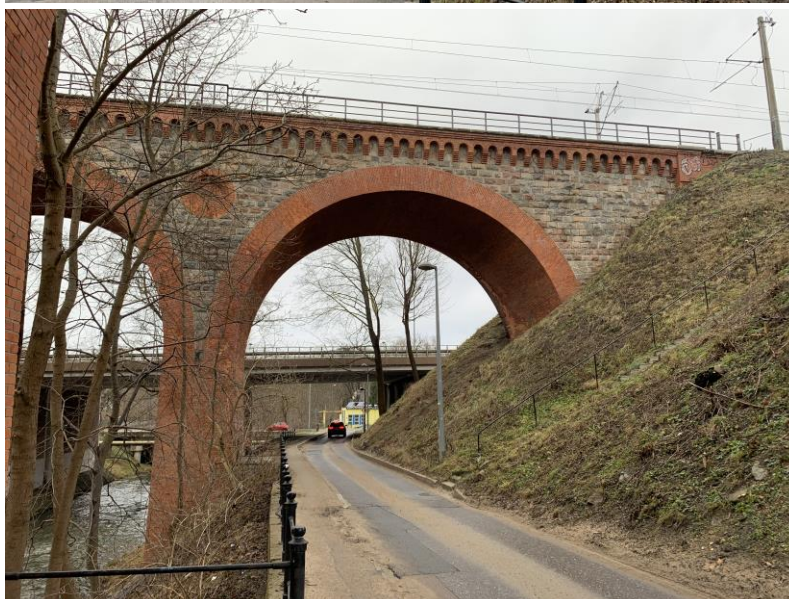
**Lokalizacja:** Olsztyn; most kolejowy północny pod torem nr 1 linii kolejowej nr 220 oraz torem nr 2 linii kolejowej nr 353 w km 297,159; widoki ogólne na elewację południową.

**Opis:** skarpy na styku z przyczółkami pozbawione wyższej roślinności; w strefie fryzu i łukach arkad widoczne współczesne przemurowania; filary z zaciekaniami wody opadowej.

**Zalecenia konserwatorskie:** prace izolacyjne i osuszające; pełna konserwacja lica ceglano-kamiennego.

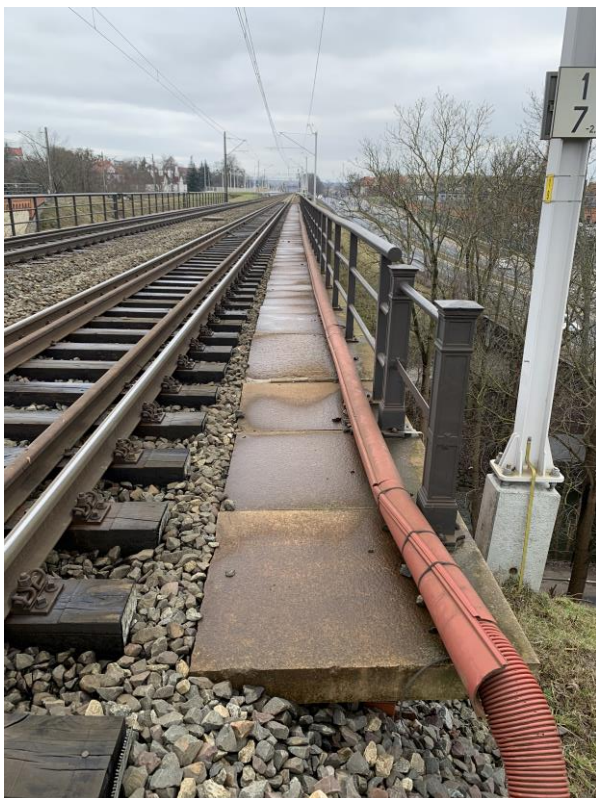
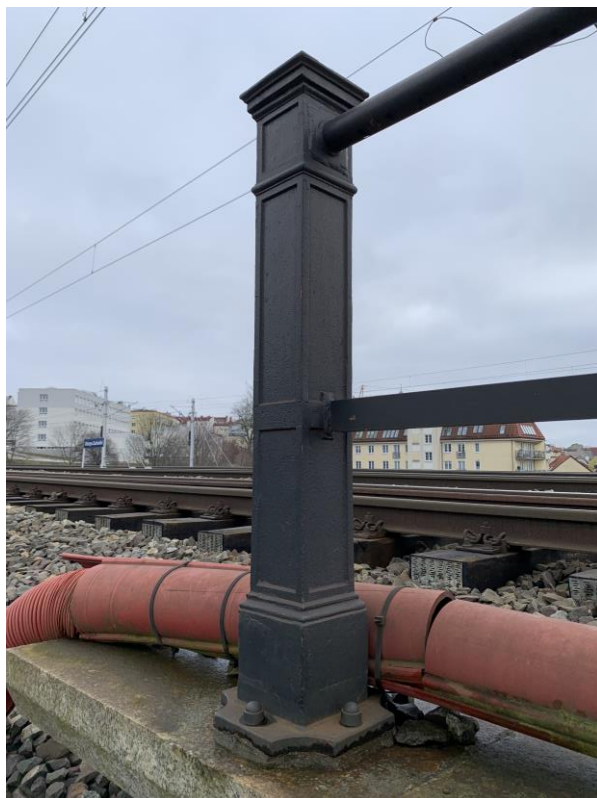
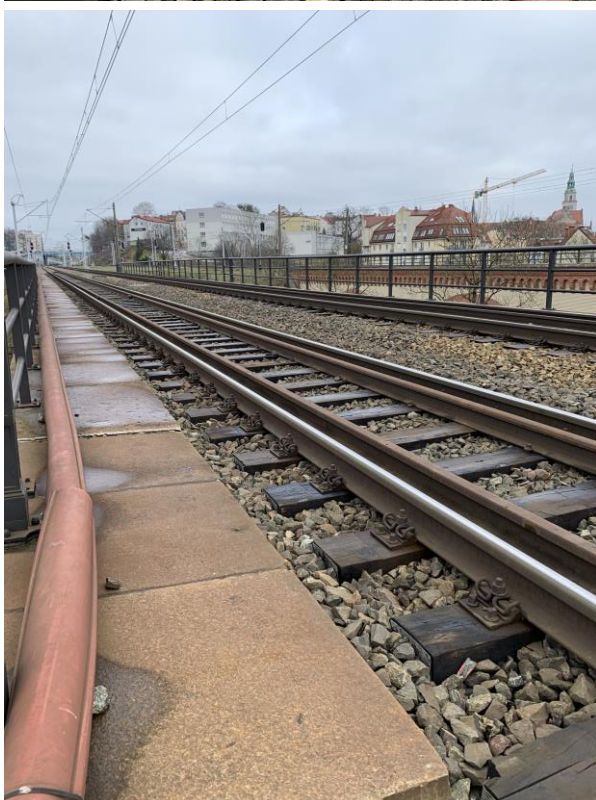
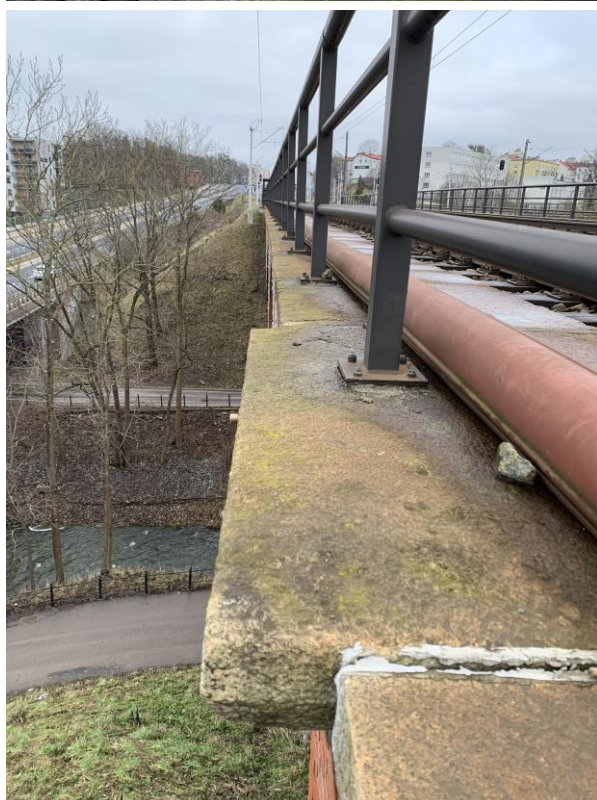
**Lokalizacja:** Olsztyn; most kolejowy północny pod torem nr 1 linii kolejowej nr 220 oraz torem nr 2 linii kolejowej nr 353 w km 297,159; torowisko i chodnik komunikacyjny północny.

**Opis:** kamienny chodnik północny zwieńczenia mostu wykonany z płyt granitowych; płyty pokryte zabrudzeniami i zanieczyszczeniami w tym koloniami mikroorganizmów; styk płyt wypełniono w 2015 roku elastyczną zaprawą, obecnie rozspojoną; część płyt przemieszczona; na powierzchni chodnika ułożono rurę instalacyjną.

**Zalecenia konserwatorskie:** założenie izolacji w trefie pod kamiennymi płytami; docelowe ułożenie płyt ze spodkiem w kierunku koryta balastowego; konserwacja w tym oczyszczanie kamienia; zabezpieczenie spoinowania płyt i styków metalowego słupka barierki z kamieniem.

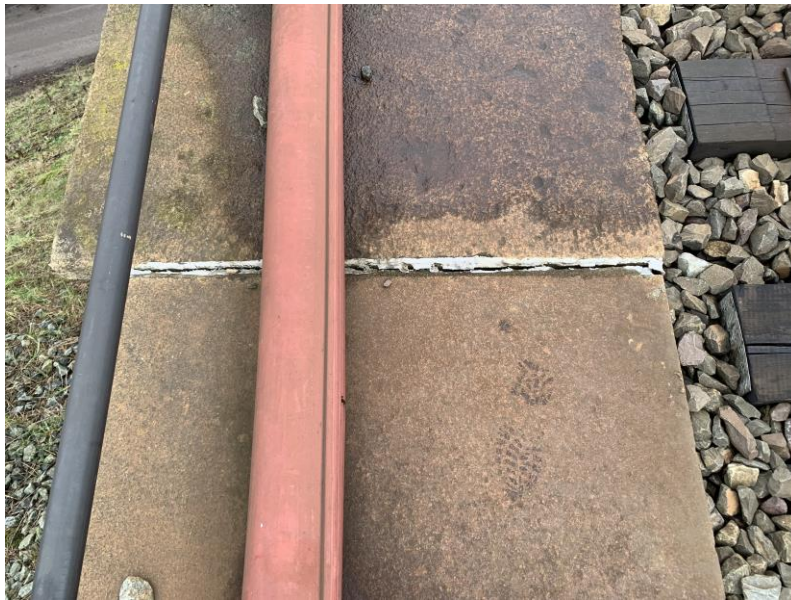
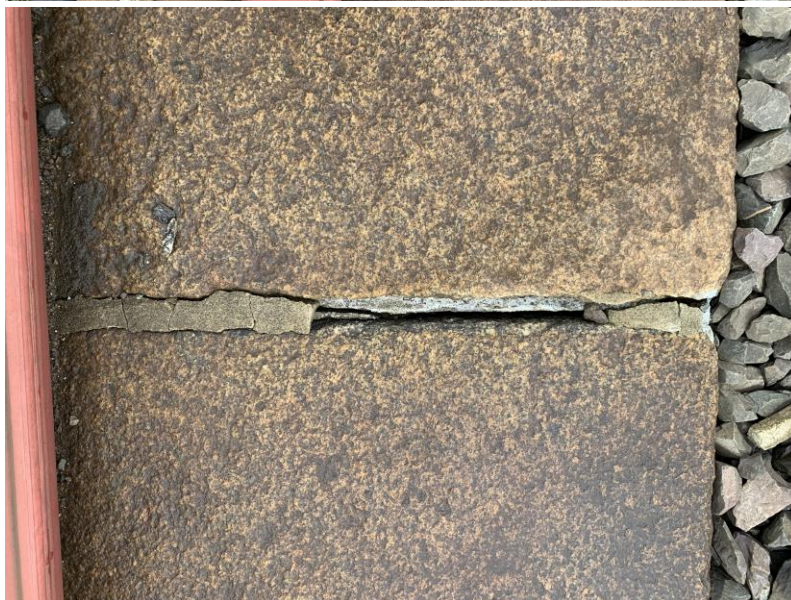
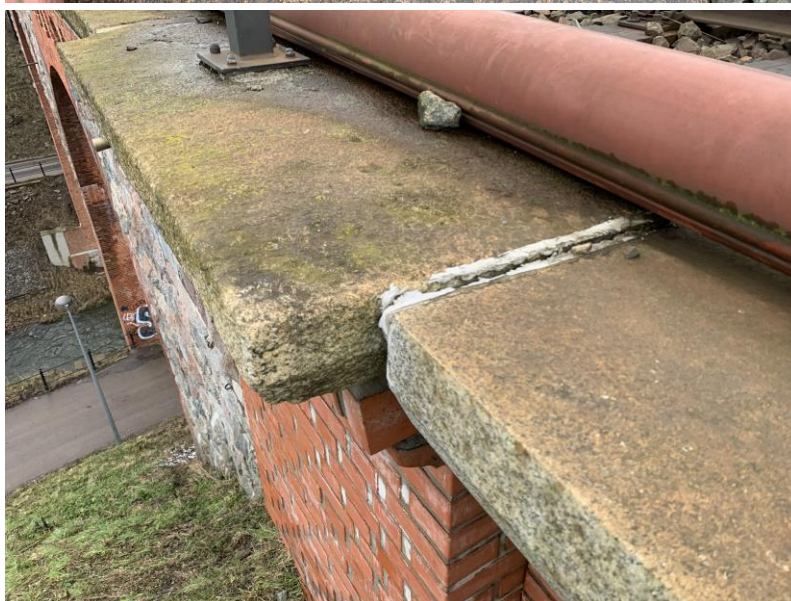
**Lokalizacja:** Olsztyn; most kolejowy północny pod torem nr 1 linii kolejowej nr 220 oraz torem nr 2 linii kolejowej nr 353 w km 297,159; chodnik komunikacyjny północny.

**Opis:** kamienny chodnik wykonany z płyt granitowych; płyty pokryte zabrudzeniami i zanieczyszczeniami w tym koloniami mikroorganizmów; styk płyt wypełniono elastyczną zaprawą, obecnie rozspojoną; część płyt przemieszczona.

**Zalecenia konserwatorskie:** pełne prace konserwatorskie; ułożenie płyt chodnika ze spadkiem w kierunku koryta.

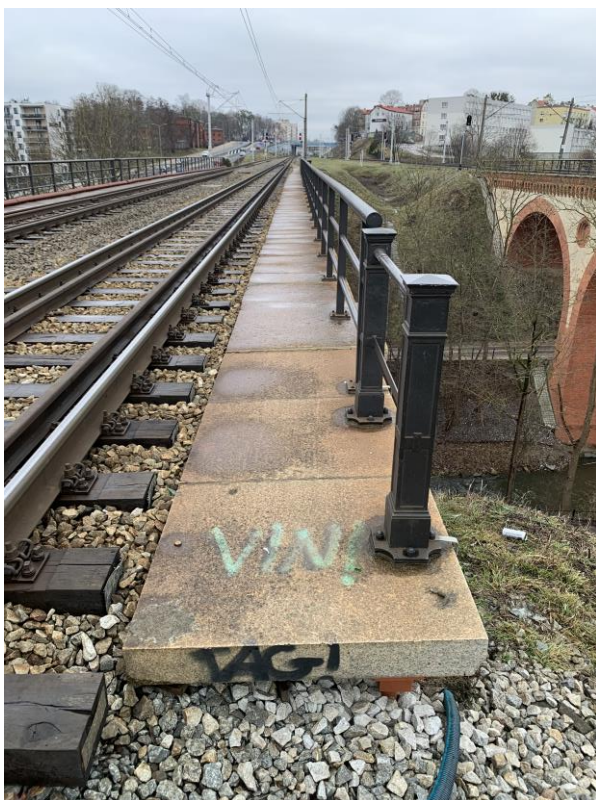
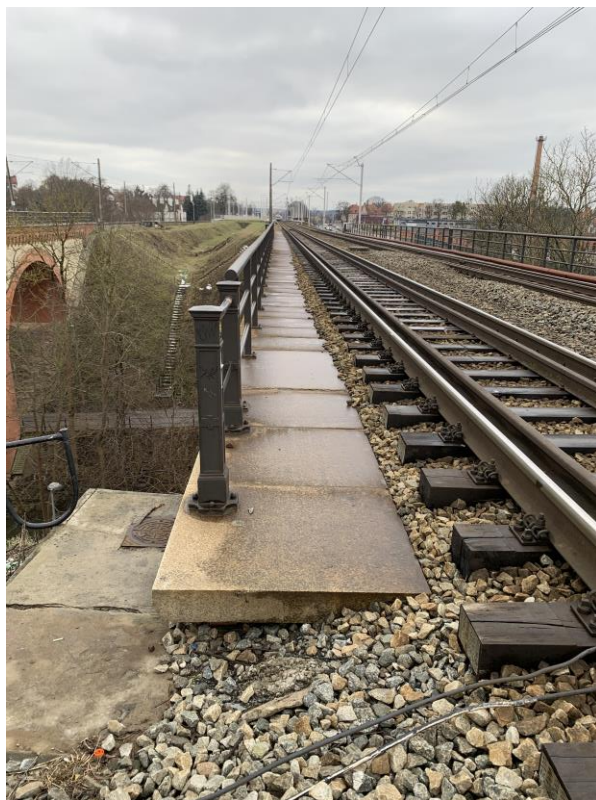
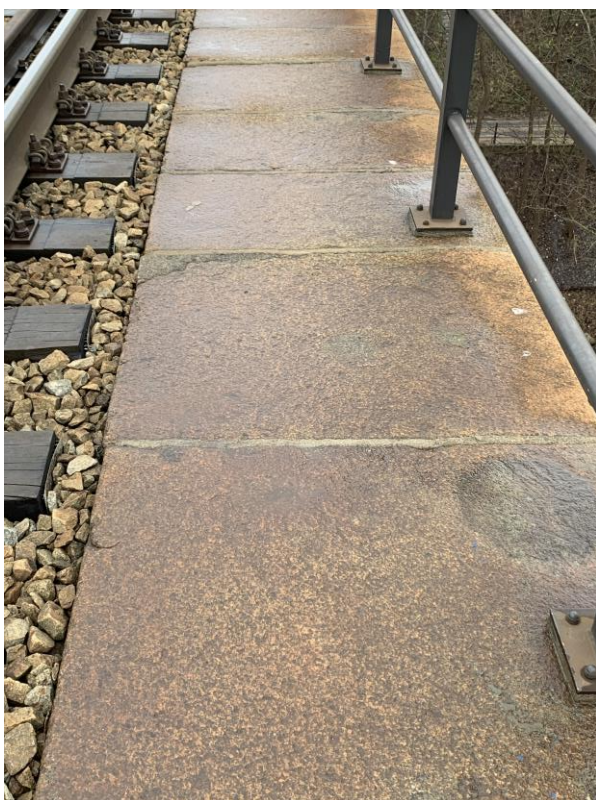
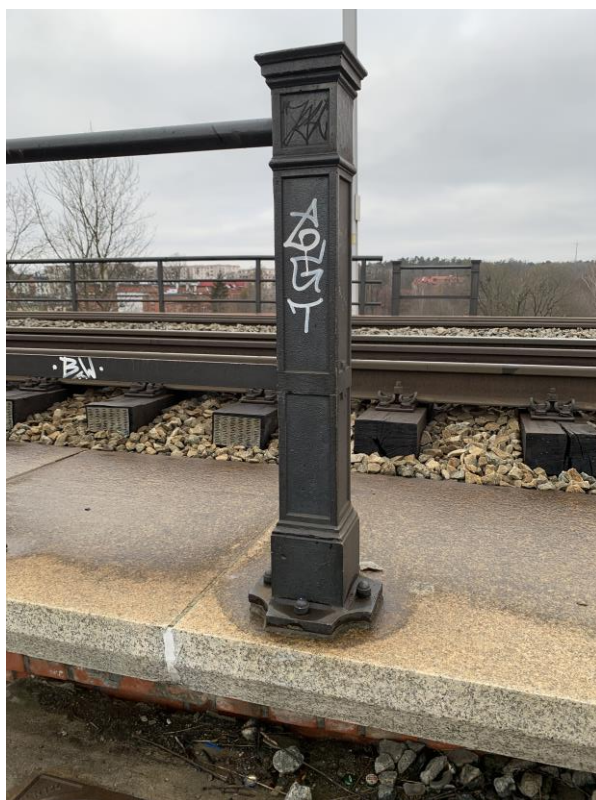
**Lokalizacja:** Olsztyn; most kolejowy północny pod torem nr 1 linii kolejowej nr 220 oraz torem nr 2 linii kolejowej nr 353 w km 297,159; chodnik komunikacyjny południowy.

**Opis:** kamienny chodnik zwieńczenia mostu wykonany z płyt granitowych; płyty pokryte zabrudzeniami i zanieczyszczeniami w tym koloniami mikroorganizmów; styk płyt wypełniono w 2015 roku elastyczną zaprawą, obecnie rozspojoną; część płyt przemieszczona; śruby osadzające słupki balustrady powodują przenikanie wód opadowych w głąb struktury kamienia.

**Zalecenia konserwatorskie:** założenie izolacji w trefie pod kamiennymi płytami; docelowe ułożenie płyt ze spodkiem w kierunku koryta balastowego; konserwacja w tym oczyszczanie kamienia; zabezpieczenie spoinowania płyt i styków metalowego słupka balierki z kamieniem; prace konserwatorskie metalowej balustrady z zachowaniem elementów oryginalnych.

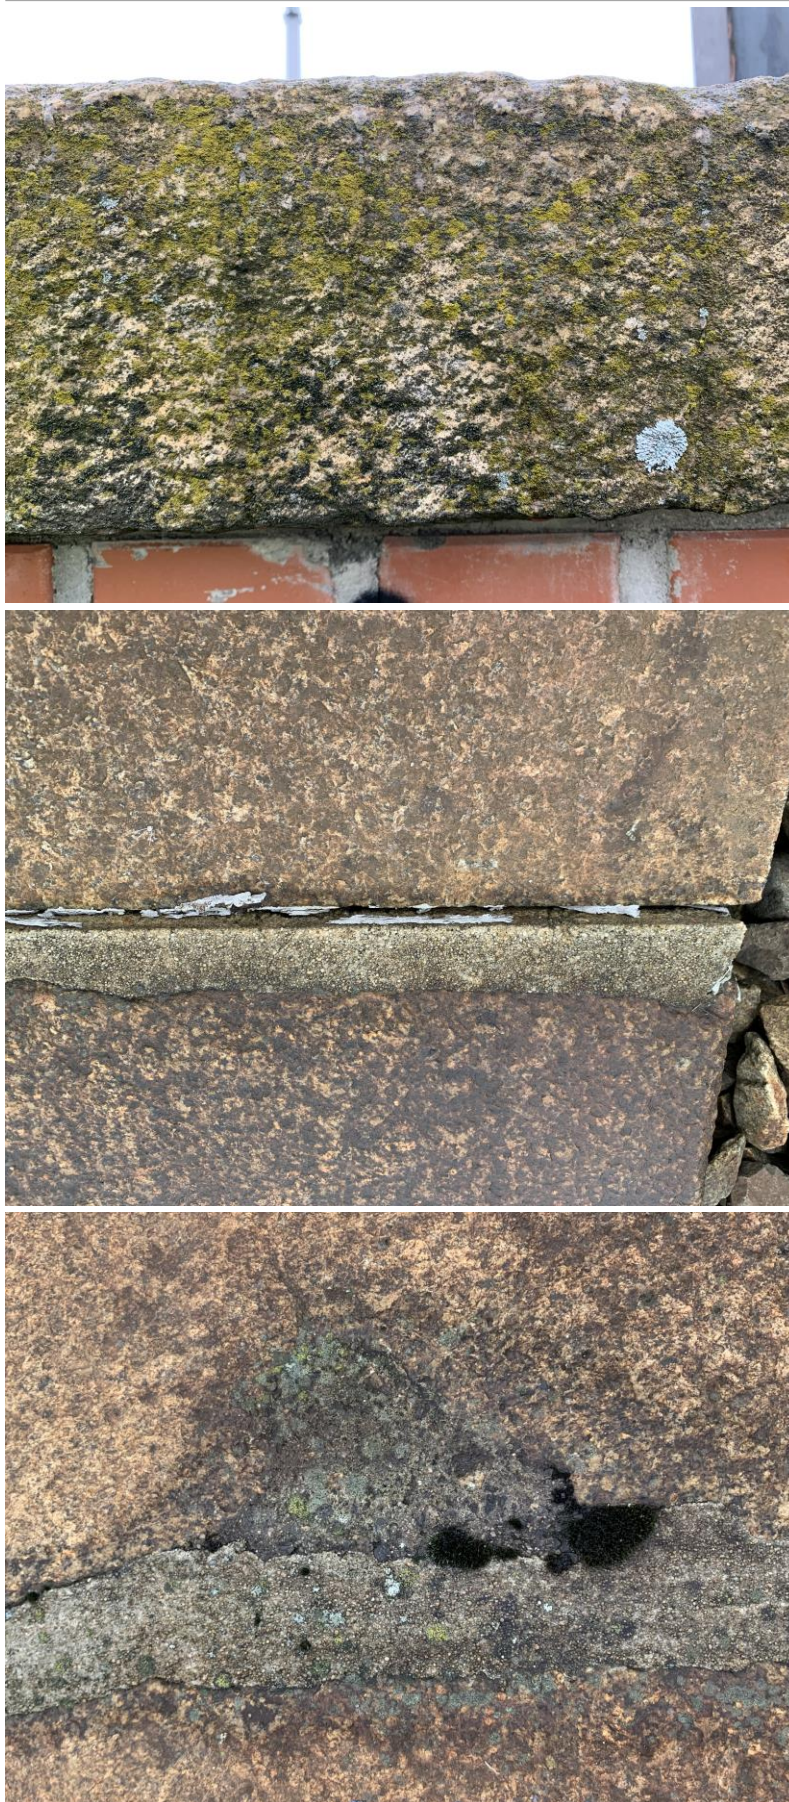
**Lokalizacja:** Olsztyn; most kolejowy północny pod torem nr 1 linii kolejowej nr 220 oraz torem nr 2 linii kolejowej nr 353 w km 297,159; chodnik komunikacyjny południowy.

**Opis:** lico i spoinowanie płyt kamiennych zawilgocone, pokryte koloniami mikroorganizmów; spoiny z ubytkami i rozszczelnione.

**Zalecenia konserwatorskie:** oczyszczanie i dezynfekcja kamienia; wymiana spoinowania na masy elastyczne wg projektu.

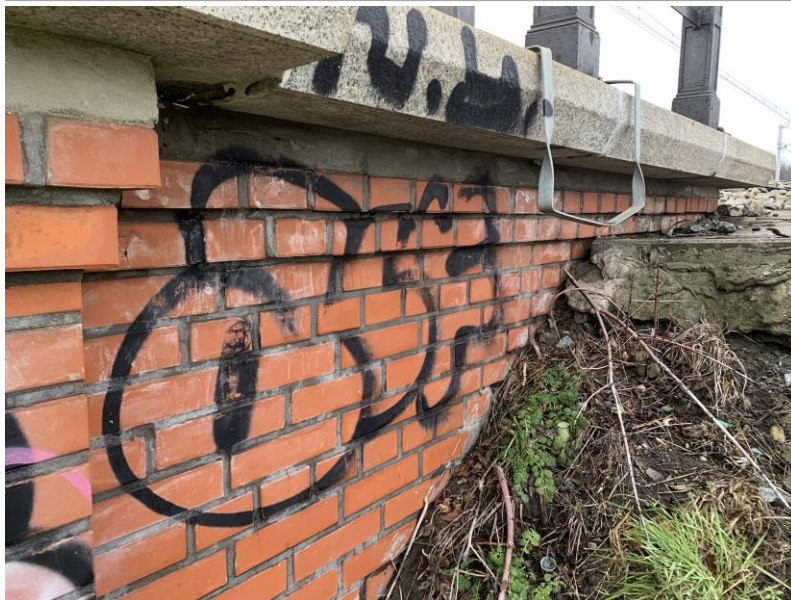
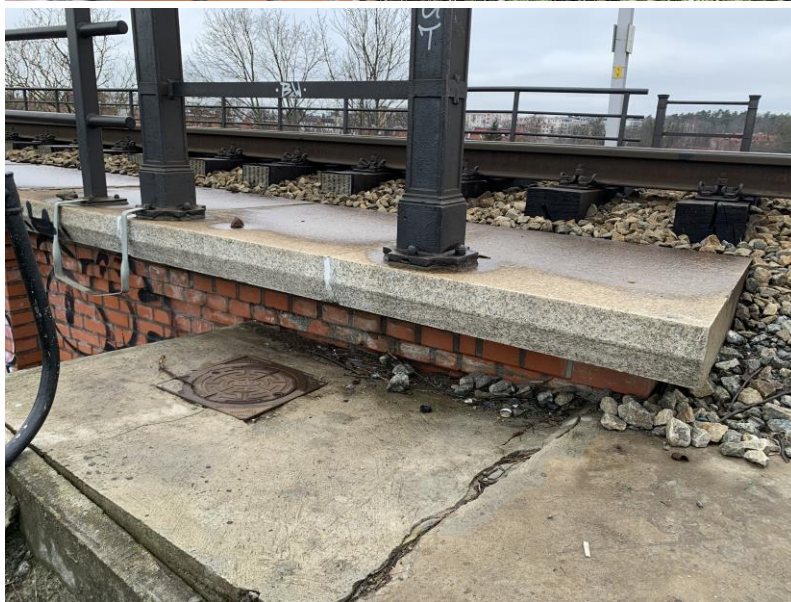
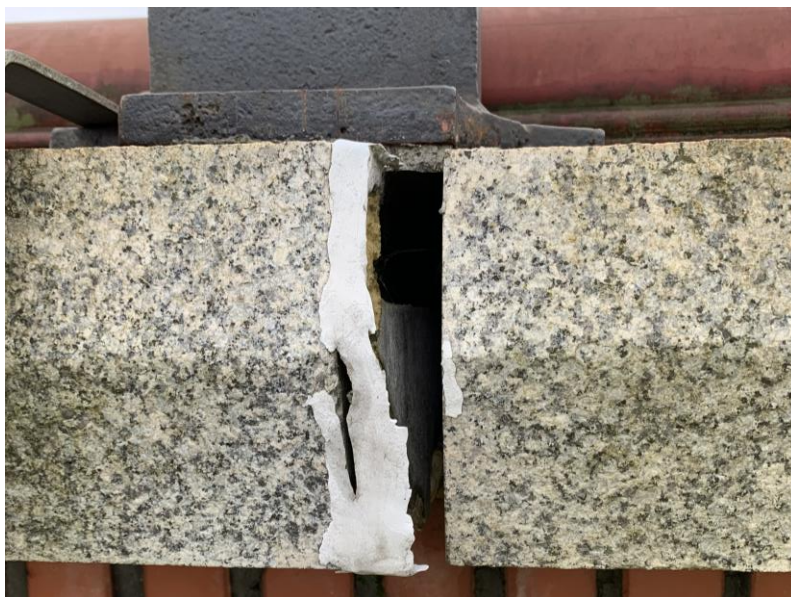
**Lokalizacja:** Olsztyn; most kolejowy północny pod torem nr 1 linii kolejowej nr 220 oraz torem nr 2 linii kolejowej nr 353 w km 297,159; przyciótek elewacji południowej [wschodni] i przyciótek elewacji północnej [wschodni].

**Opis:** lico przyciółka oszpecone napisami typu graffiti; komora instalacyjna z przemieszczonymi płytami; nowe kamienie zwieńczenia poprzemieszczane.

**Zalecenia konserwatorskie:** likwidacja napisów; korekta ułożenia płyt betonowych i granitowych.

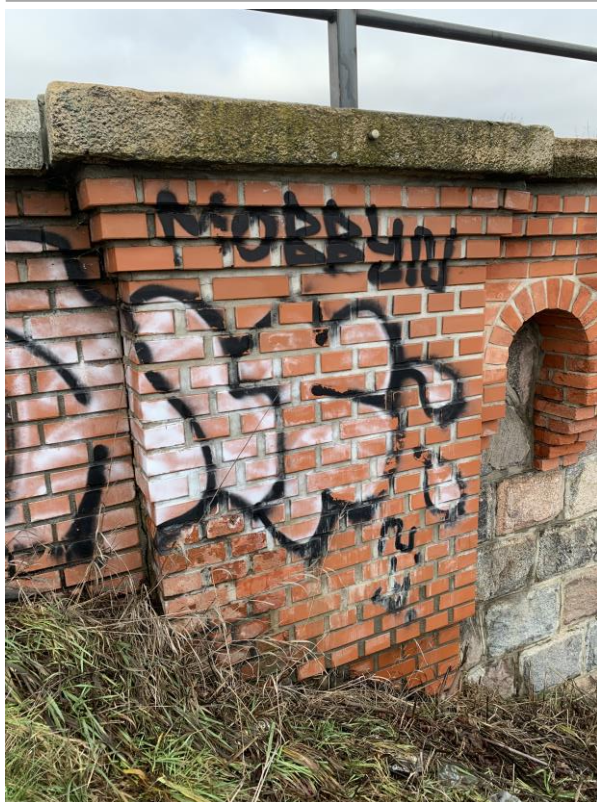
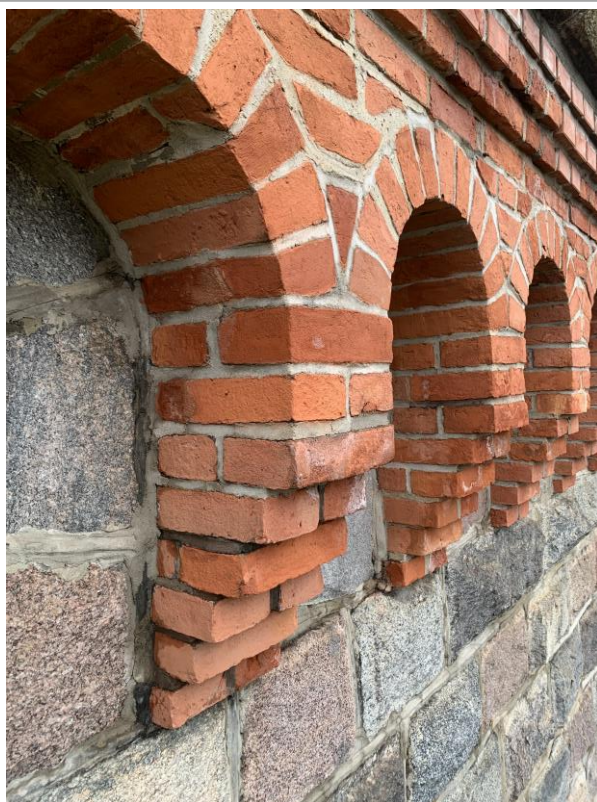
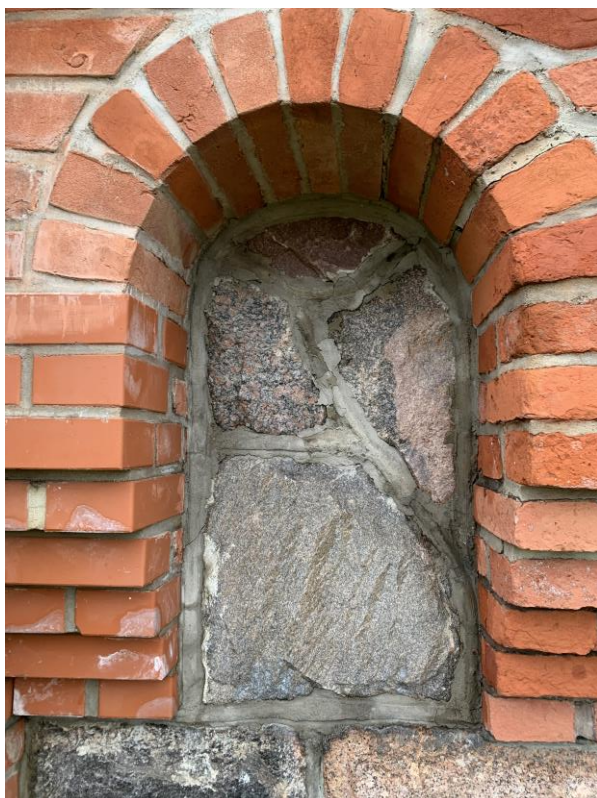
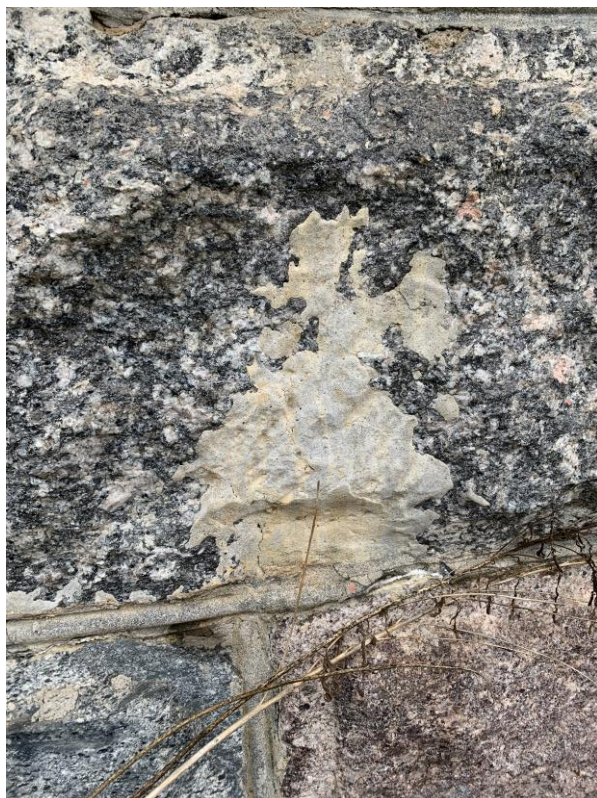
**Lokalizacja:** Olsztyn; most kolejowy północny pod torem nr 1 linii kolejowej nr 220 oraz torem nr 2 linii kolejowej nr 353 w km 297,159; elewacja południowa, część zachodnia.

**Opis:** przyczółek oszpecony napisami typu graffiti; arkadowanie po pracach konserwatorskich w 2015 r. tj. oczyszczeniu lica, lokalnej wymianie ceramiki i spoinowaniu; widoczne wtórne uzupełnienia kamienia.

**Zalecenia konserwatorskie:** oczyszczenie lica z napisów oraz przeprowadzenie zabiegów odsalających; scalenia kolorystyczne wtórnych uzupełnień.

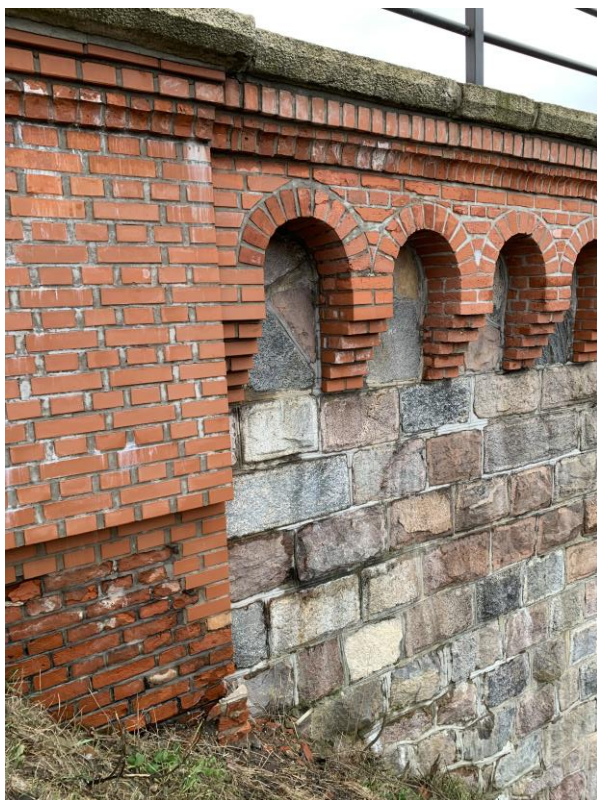
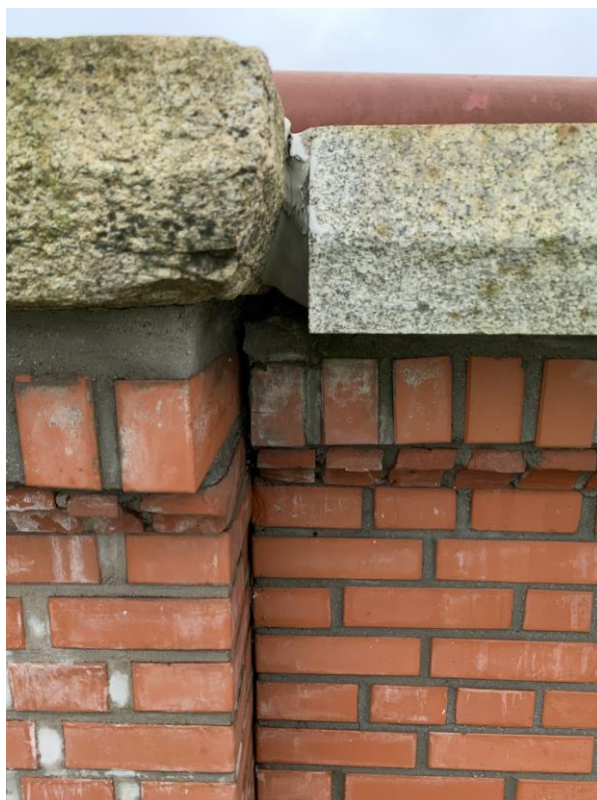
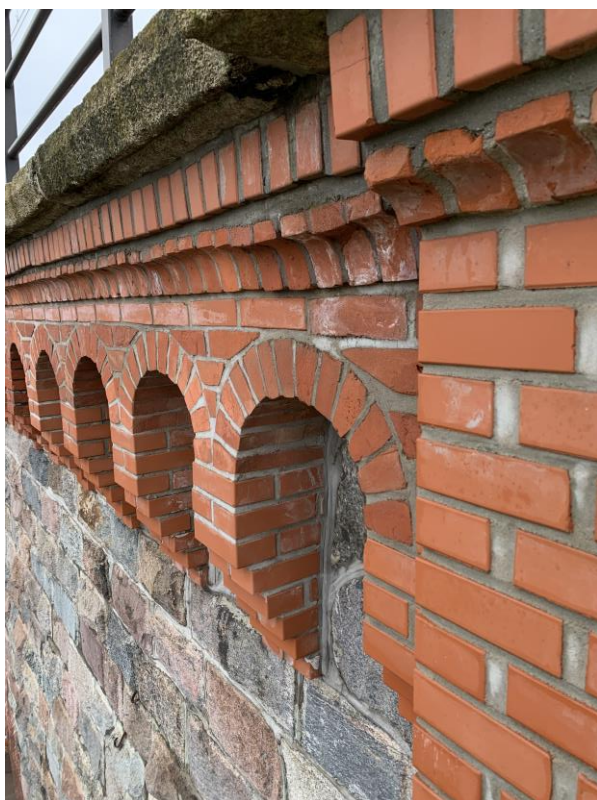
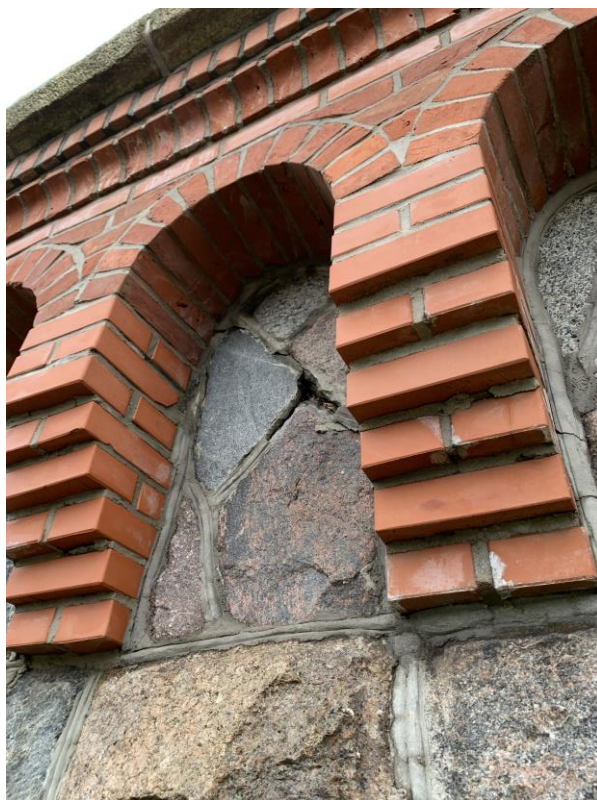
**Lokalizacja:** Olsztyn; most kolejowy północny pod torem nr 1 linii kolejowej nr 220 oraz torem nr 2 linii kolejowej nr 353 w km 297,159; elewacja południowa, część wschodnia i zachodnia.

**Opis:** podczas prac przeprowadzonych w 2015 r. przełożono i uzupełniono granitowe płyty chodnika, a także wymieniono lokalnie, w tym w arkadowaniu, lico ceramiczne; oryginalne ceglano-kształtki oczyszczono z użyciem metody szlifowania; obecnie na licu widoczne są obszary wysoleń, spękania spoinowania i deformacja lica kamiennego.

**Zalecenia konserwatorskie:** oczyszczanie, dezynfekcja i odsalanie lica ceglano-kamiennego; ponowne osadzenie przemieszczonych elementów kamiennych i ich spoinowanie.

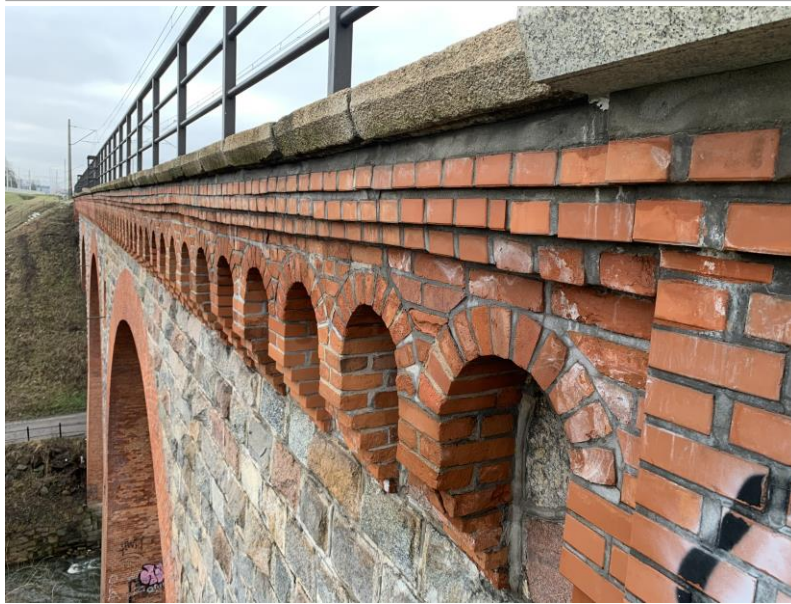
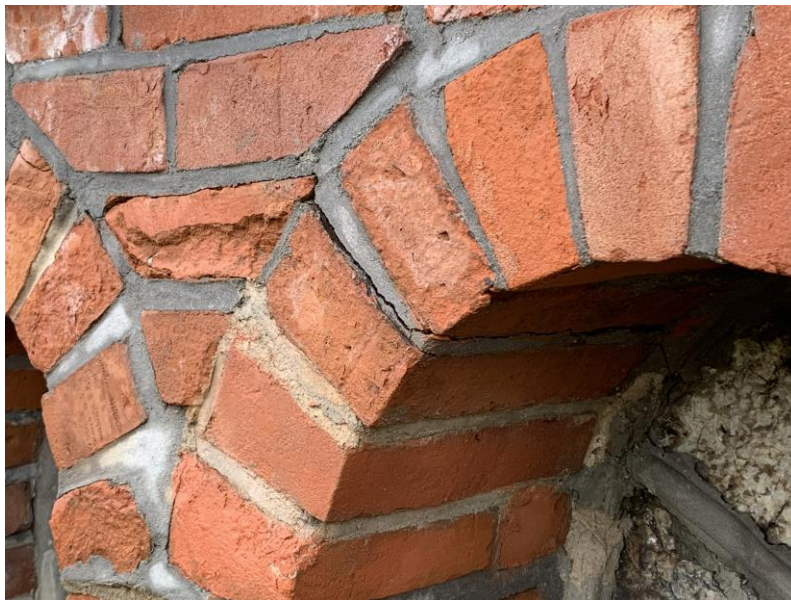
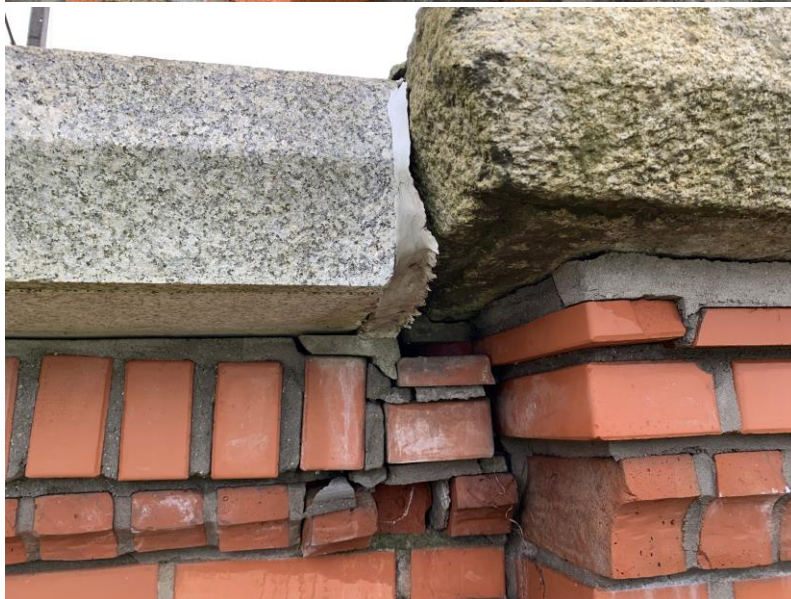
**Lokalizacja:** Olsztyn; most kolejowy północny pod torem nr 1 linii kolejowej nr 220 oraz torem nr 2 linii kolejowej nr 353 w km 297,159; elewacja południowa [część wschodnia] i elewacja północna [część wschodnia].

**Opis:** pęknięcia konstrukcyjne górnej części mostu biegną wzdłuż spoinowania oraz dylatacji; widoczny znaczny rozstaw szczelin oraz przemieszczenia materiału ceramicznego i kamiennego.

**Zalecenia konserwatorskie:** likwidacja spękań metodą kotwienia i przemuowań; spoinowanie zaprawą elastyczną.

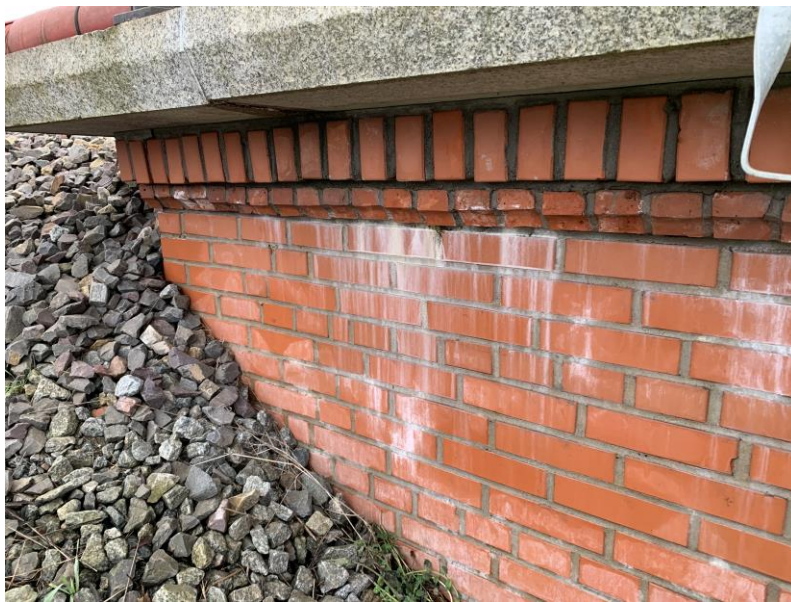
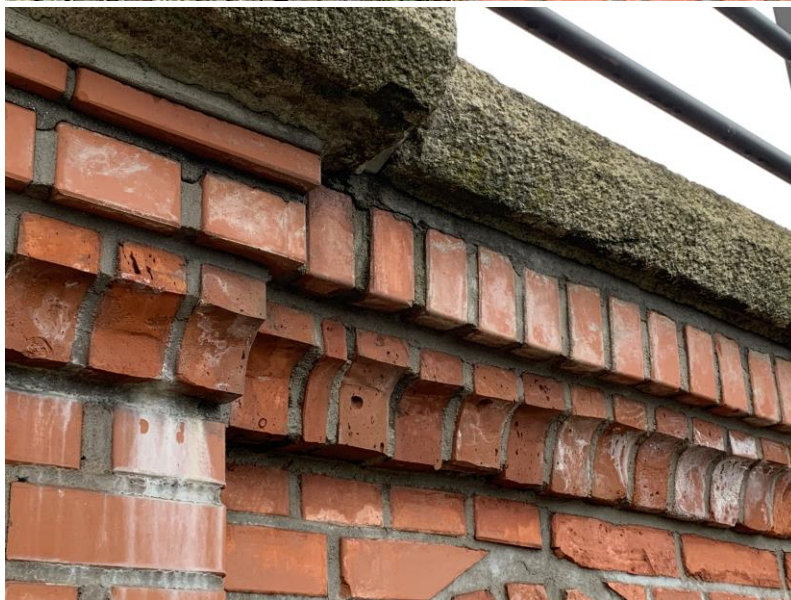
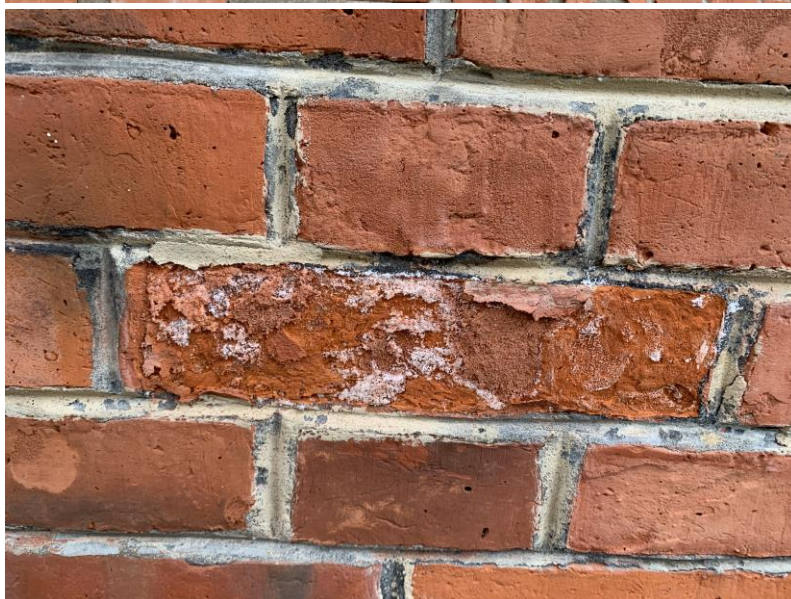
**Lokalizacja:** Olsztyn; most kolejowy północny pod torem nr 1 linii kolejowej nr 220 oraz torem nr 2 linii kolejowej nr 353 w km 297,159; elewacja północna.

**Opis:** na przyczółku, w koronie mostu oraz w partiach poniżej występują sole rozpuszczalne w wodzie oraz sole węglanowe niszczące strukturę i lico cegieł.

**Zalecenia konserwatorskie:** usunięcie mechaniczne korozji fugującej i odsalanie lica okładami metodą migracji.

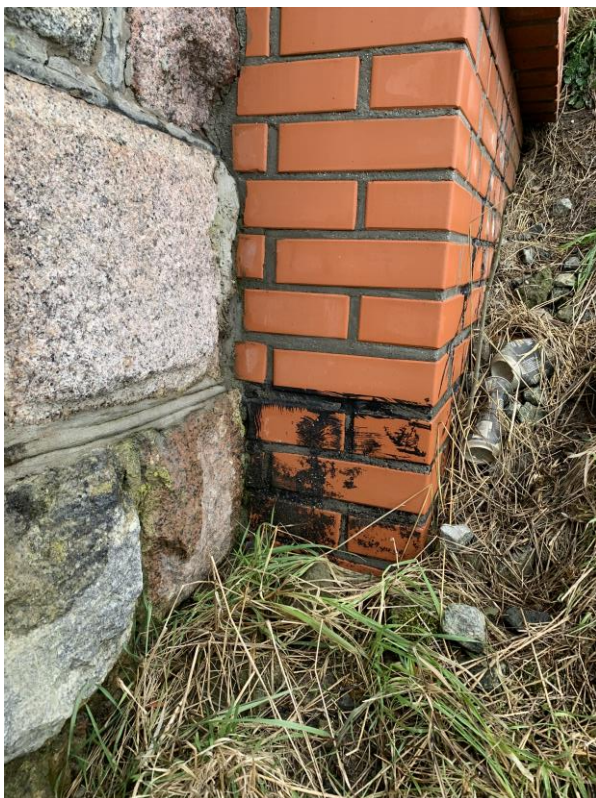
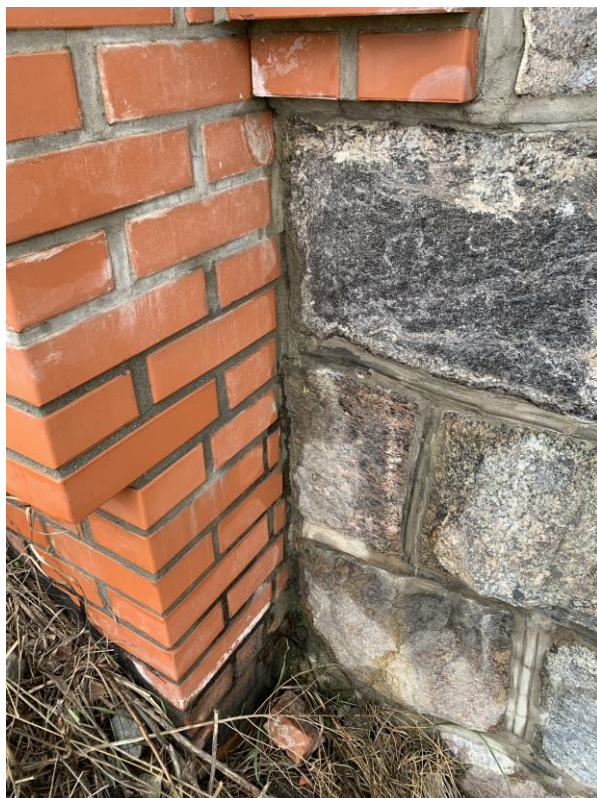
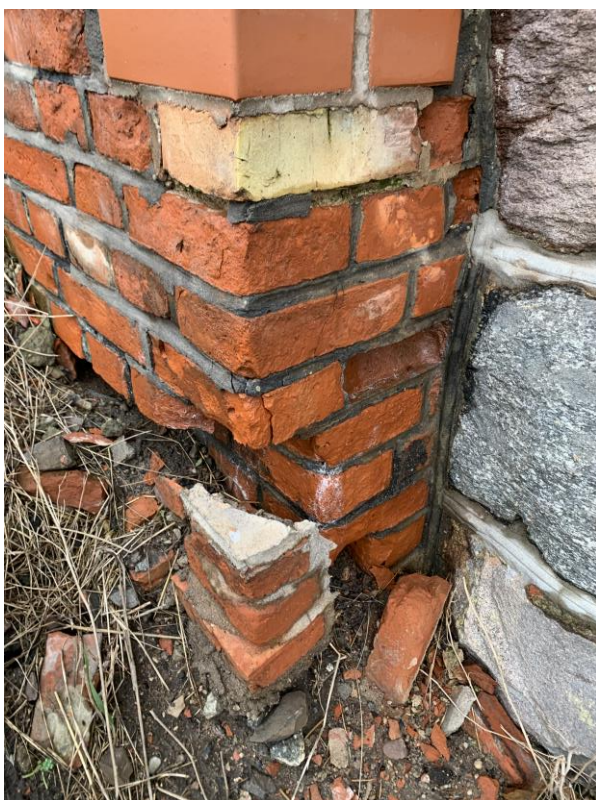
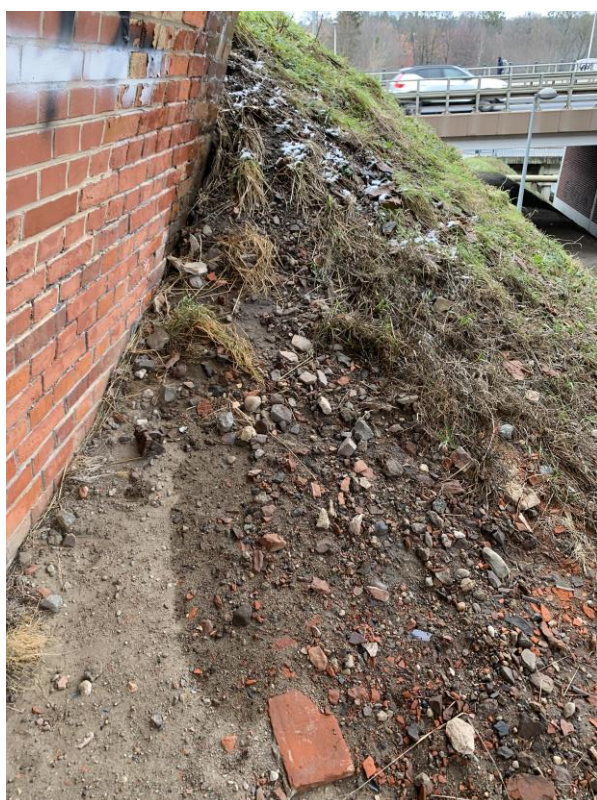
**Lokalizacja:** Olsztyn; most kolejowy północny pod torem nr 1 linii kolejowej nr 220 oraz torem nr 2 linii kolejowej nr 353 w km 297,159; elewacja północna [część wschodnia] i elewacja południowa.

**Opis:** fragmenty przyczółków mostowych po pracach wykonanych w 2015 r. polegających na przemurowaniu lica ceglanego i wprowadzeniu izolacji bitumicznej na styku z gruntem; narożnik oryginalny w wyniku wysokiego stopnia zawilgocenia oraz ruchów mas ziemi uległ oderwaniu; podczas deszczu widoczny na skarpie rozkład wód opadowych.

**Zalecenia konserwatorskie:** przemurowania elementów zdestruowanych; wprowadzenie nowej izolacji przyczółków wg projektu architektoniczno-budowlanego.
