**Lokalizacja:** Olsztyn; most kolejowy północny pod torem nr 1 linii kolejowej nr 220 oraz torem nr 2 linii kolejowej nr 353 w km 297,159; widoki ogólne na elewację północną.

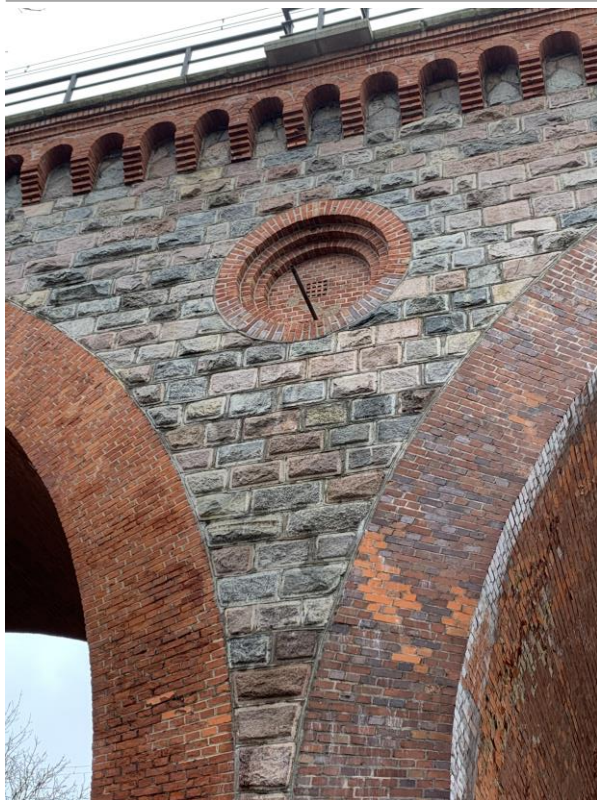
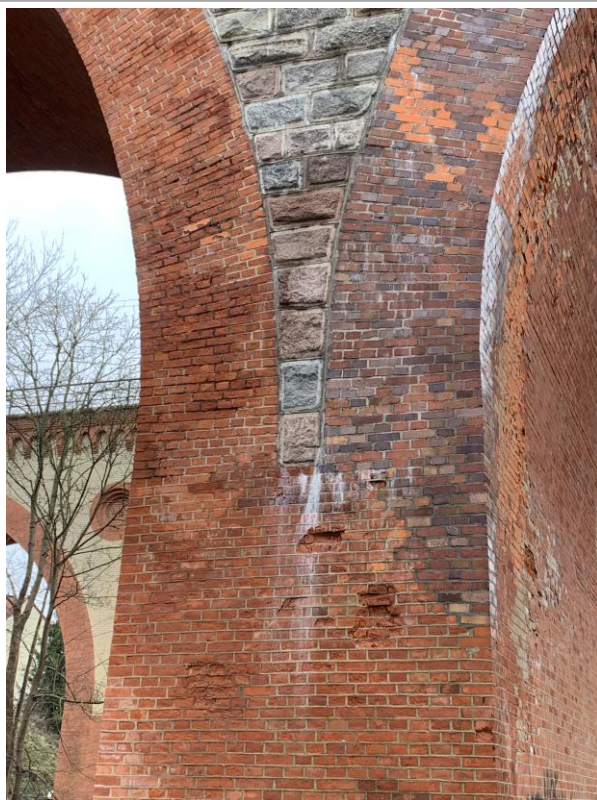
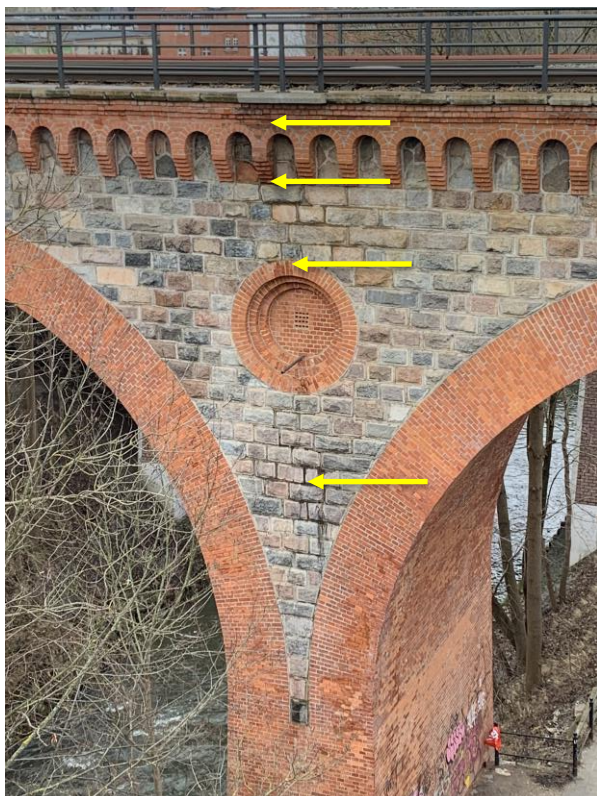
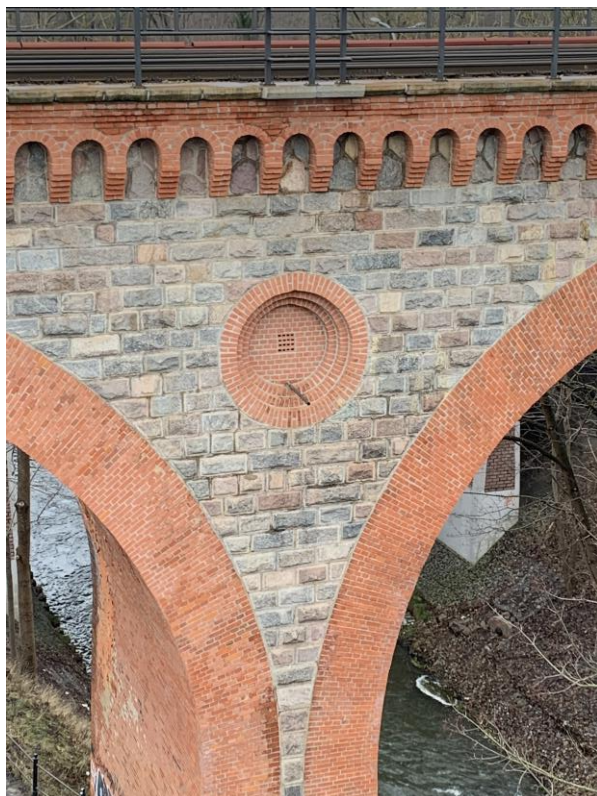
**Lokalizacja:** Olsztyn; most kolejowy północny pod torem nr 1 linii kolejowej nr 220 oraz torem nr 2 linii kolejowej nr 353 w km 297,159; elewacja południowa i północna.

**Opis:** ceglano-kamiennie ściany czołowe w pachach arkad; widoczna [zaznaczona strzałkami] droga przemieszczania się przecieków i zawilgocenia tj. przez nieszczelności w płytach chodnika oraz w wyniku spadku opadów z balkonu; obserwacja przeprowadzona podczas deszczu, rurek odprowadzających wodę z komór potwierdziła, że działają one w sposób prawidłowy – strumień wody „urywa się” poza licem elewacji.

**Zalecenia konserwatorskie:** reprofilacja płyt chodnikowych z odprowadzeniem wody do koryt balastowych; uszczelnienie korony mostu.

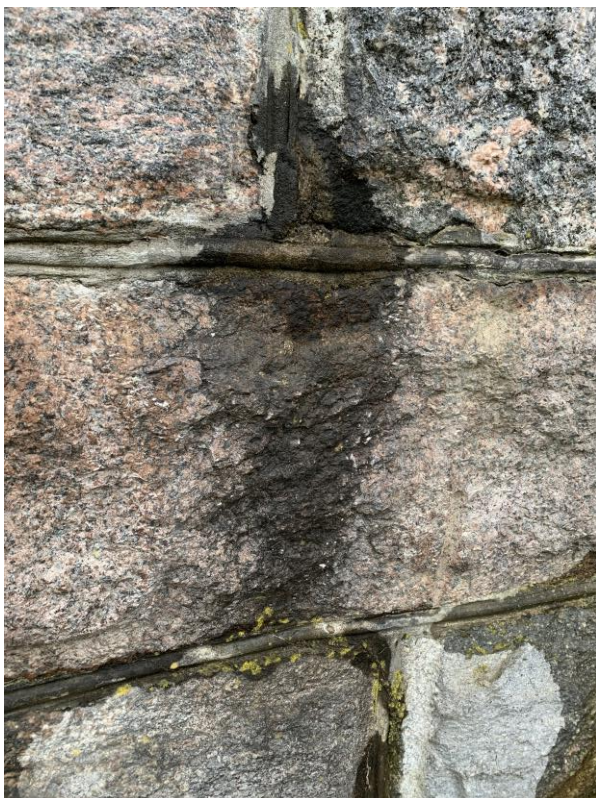
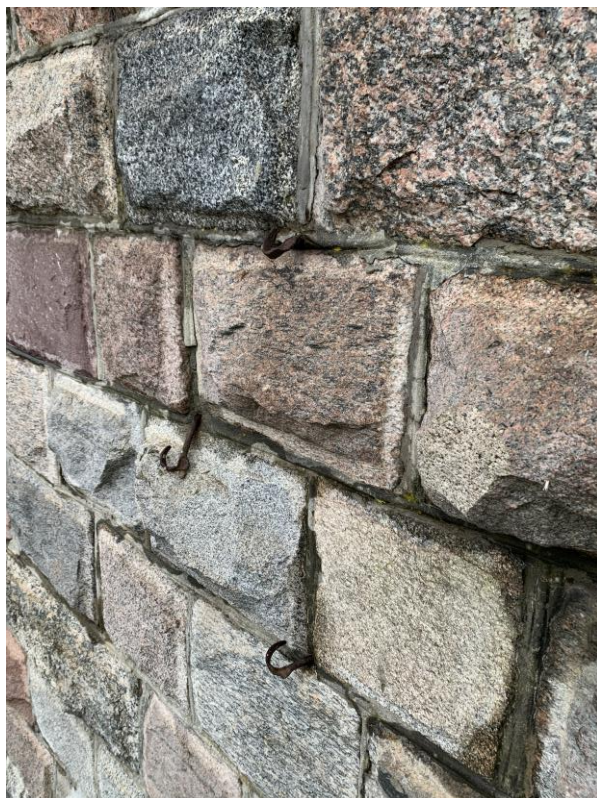
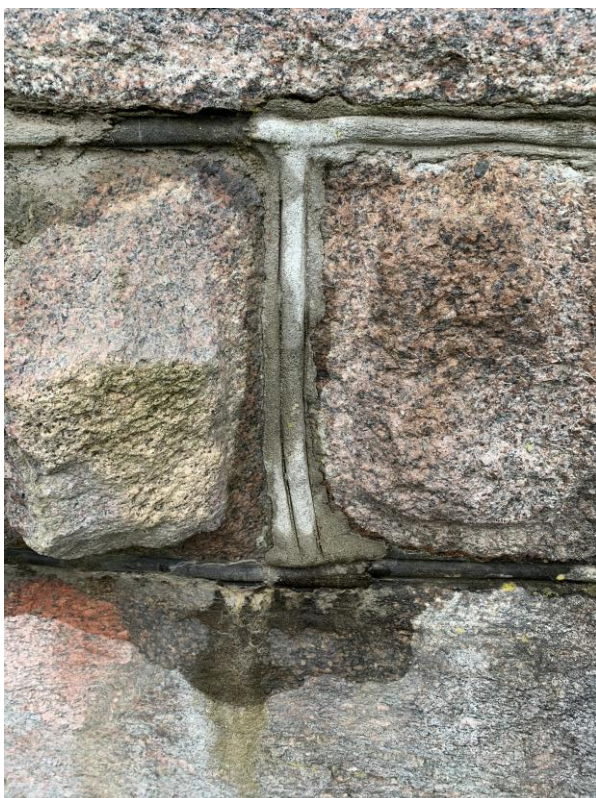
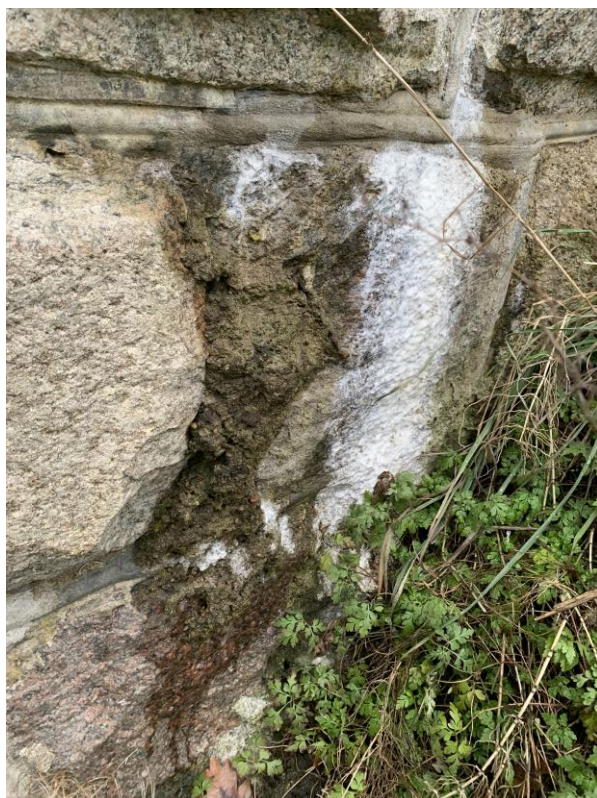
**Lokalizacja:** Olsztyn; most kolejowy północny pod torem nr 1 linii kolejowej nr 220 oraz torem nr 2 linii kolejowej nr 353 w km 297,159; elewacja północna [część zachodnia].

**Opis:** prześiąki wody opadowej i zawilgocenia zgromadzonego w strukturze muru, powodują migrację w kierunku powierzchni elewacji; wraz z wodą przemieszczają się zanieczyszczenia oraz sole.

**Zalecenia konserwatorskie:** założenie izolacji w trefie pod kamiennymi płytami chodnika; konserwacja w tym oczyszczanie, dezynfekcja i odsalanie kamienia.

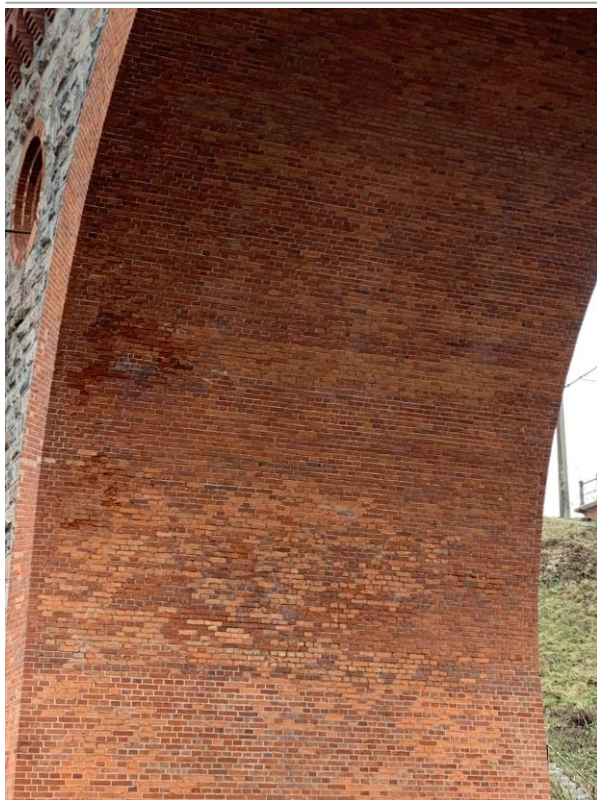
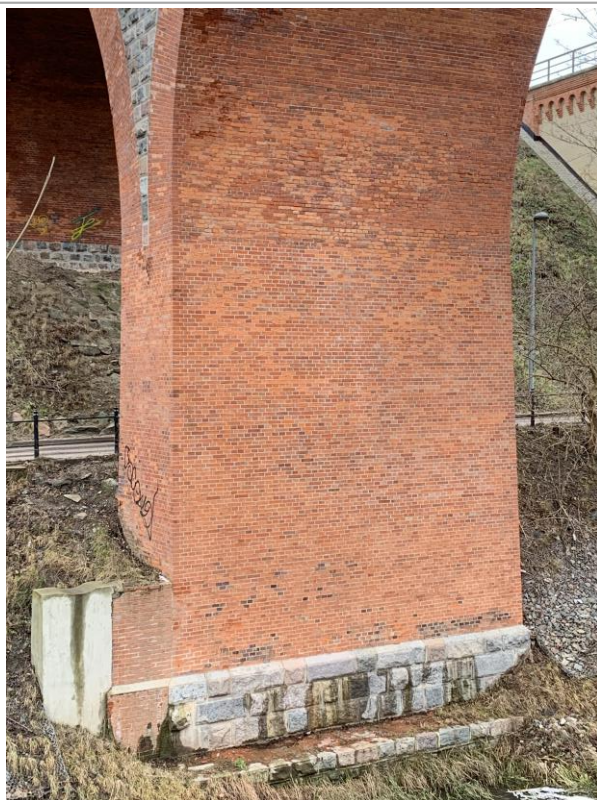
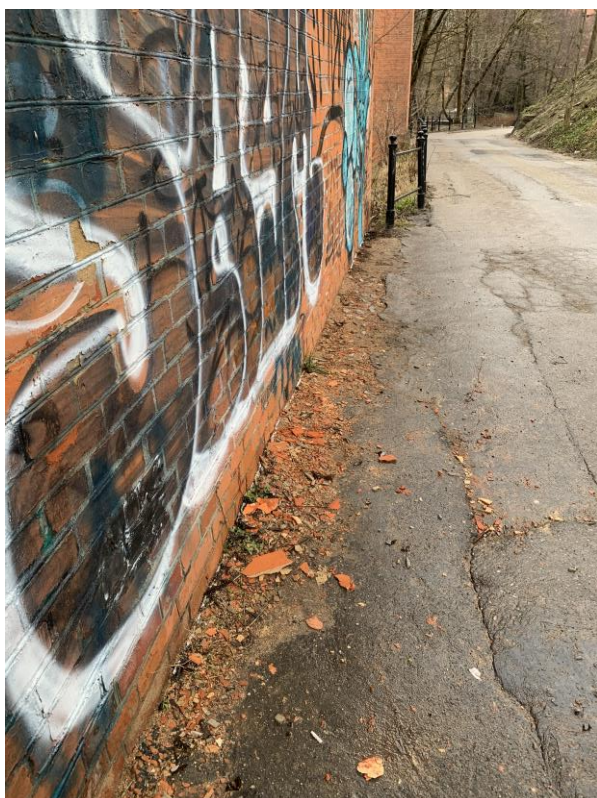
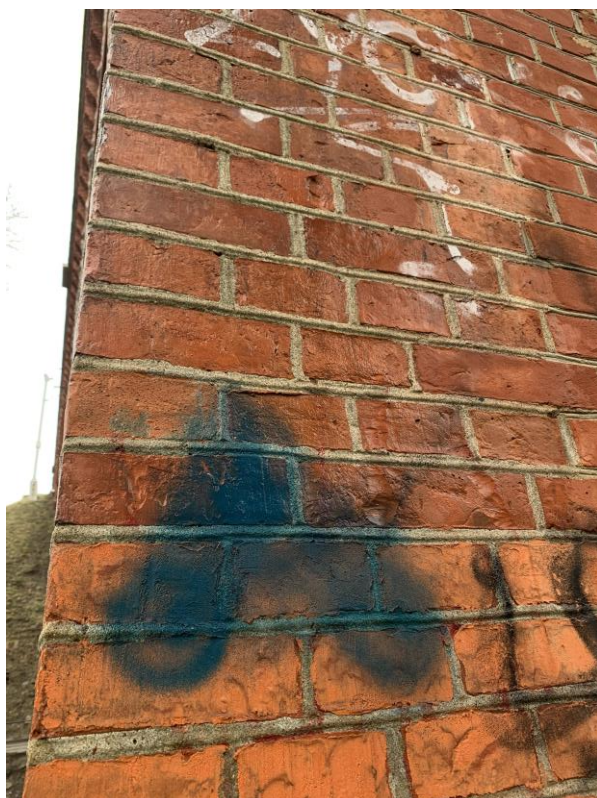
**Lokalizacja:** Olsztyn; most kolejowy północny pod torem nr 1 linii kolejowej nr 220 oraz torem nr 2 linii kolejowej nr 353 w km 297,159; filar zachodni.

**Opis:** wysoki stopień zawilgocenia oraz zasolenia łuków arkad i ich posadowienia powoduje korozję m.in. mrozową objawiającą się odpadaniem czerepu cegieł; lico ceglane wzdłuż ulic oszpecono napisami typu graffiti; na licu zachowane miejscowo oryginalne spoinowanie kształtowane w półwałek.

**Zalecenia konserwatorskie:** prace izolacyjne oraz ukształtowanie poziomej drogi w kierunku od filarów mostu; oczyszczanie lica z nieestetycznych napisów i uzupełnienia ubytków cegieł i spoinowania.

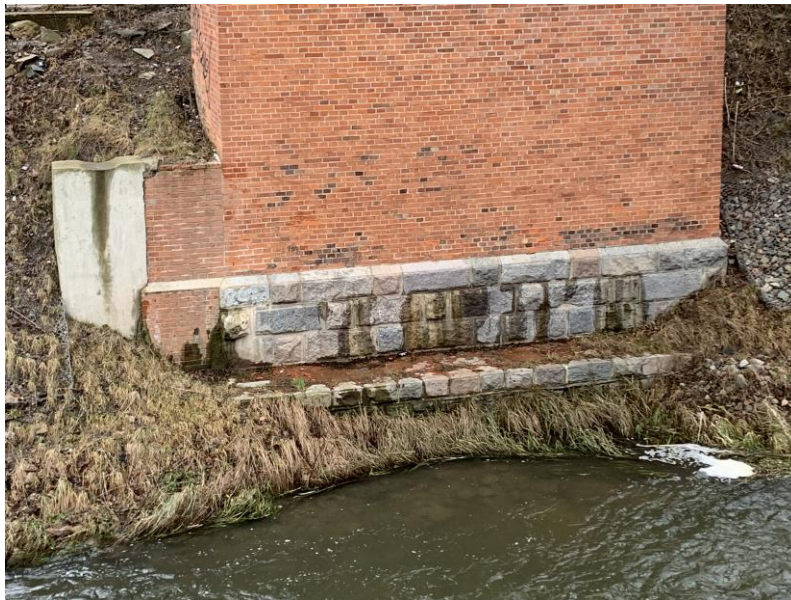
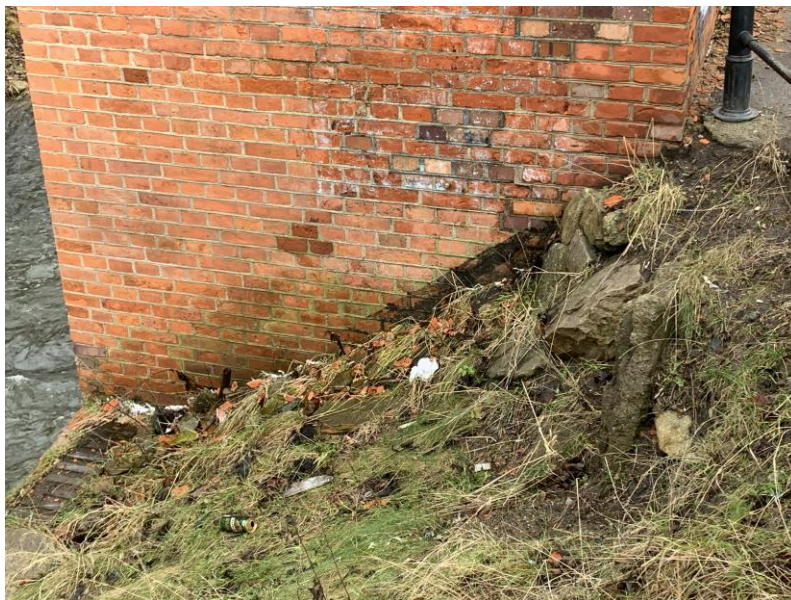
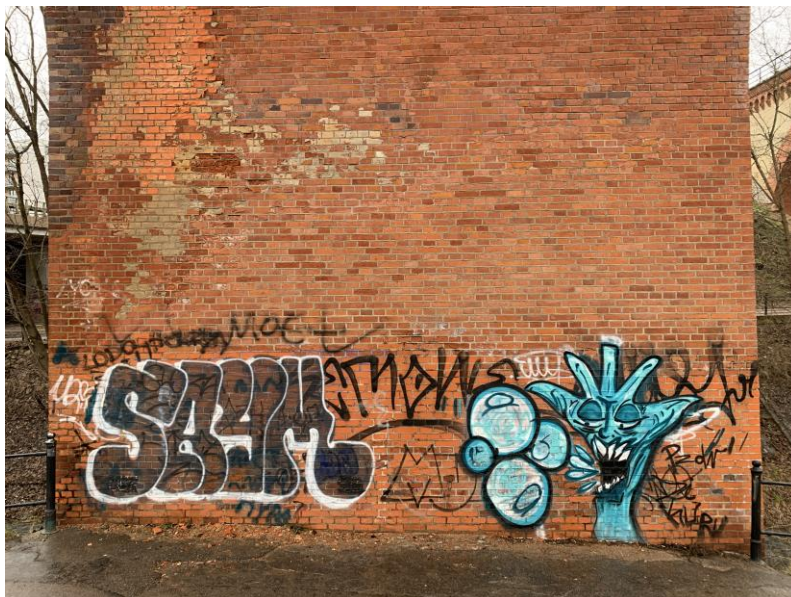
**Lokalizacja:** Olsztyn; most kolejowy północny pod torem nr 1 linii kolejowej nr 220 oraz torem nr 2 linii kolejowej nr 353 w km 297,159; filar zachodni.

**Opis:** wysoki stopień zanieczyszczenia posadowienia arkad powoduje korozję m.in. mrozową objawiającą się odpadaniem czerepu cegieł; lico ceglane wzdłuż ulic oszpecono napisami typu graffiti.

**Zalecenia konserwatorskie:** ukształtowanie poziomu drogi w kierunku od filarów mostu; oczyszczanie lica.

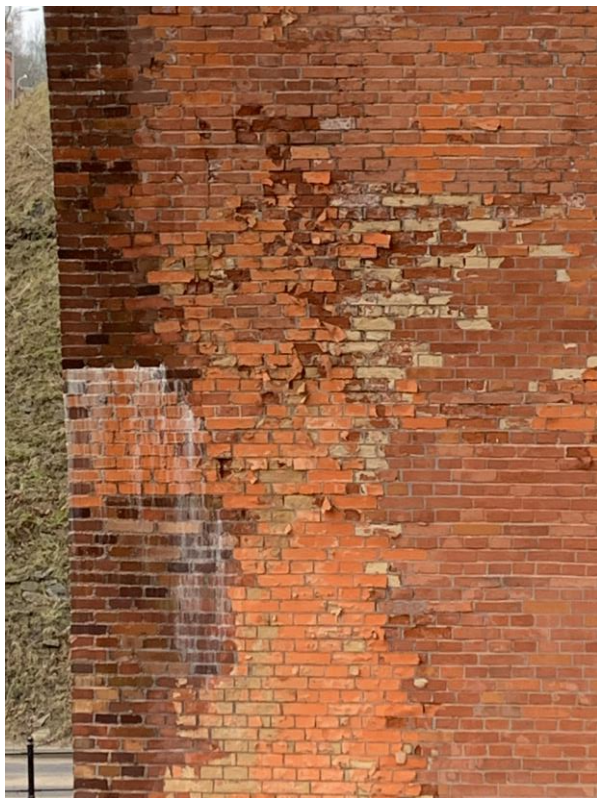
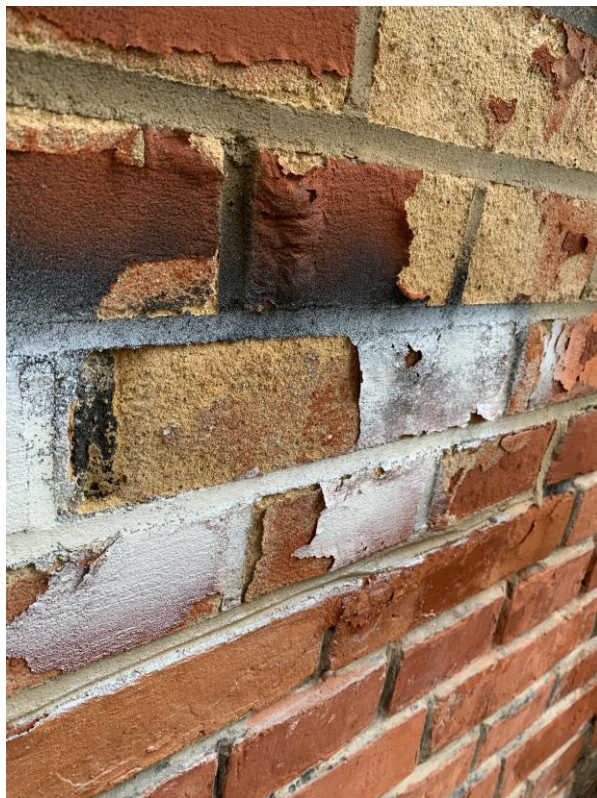
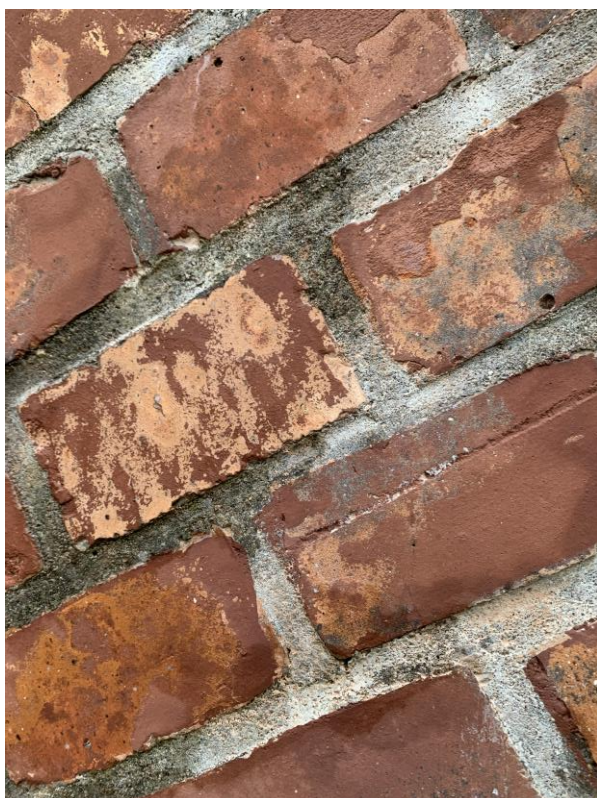
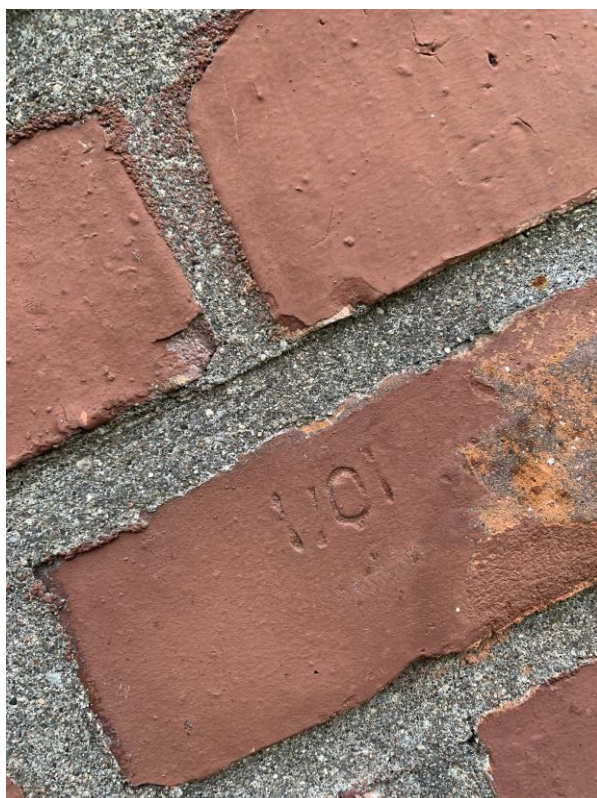
**Lokalizacja:** Olsztyn; most kolejowy północny pod torem nr 1 linii kolejowej nr 220 oraz torem nr 2 linii kolejowej nr 353 w km 297,159; filar zachodni.

**Opis:** współczesne prace konserwatorskie polegające na uzupełnieniu lica zaprawami barwionymi w masie oraz uzupełnianiu spoinowania zaprawą na bazie cementu; duże fragmenty ceramiki scalono kolorystycznie – miejscami farba łuszczy się i odpada.

**Zalecenia konserwatorskie:** oczyszczanie lica; w koniecznych przypadkach wymiana kitów ceglanych; scalenia kolorystyczne wykonane farbami laserunkowymi o spoiwie krzemianowym.

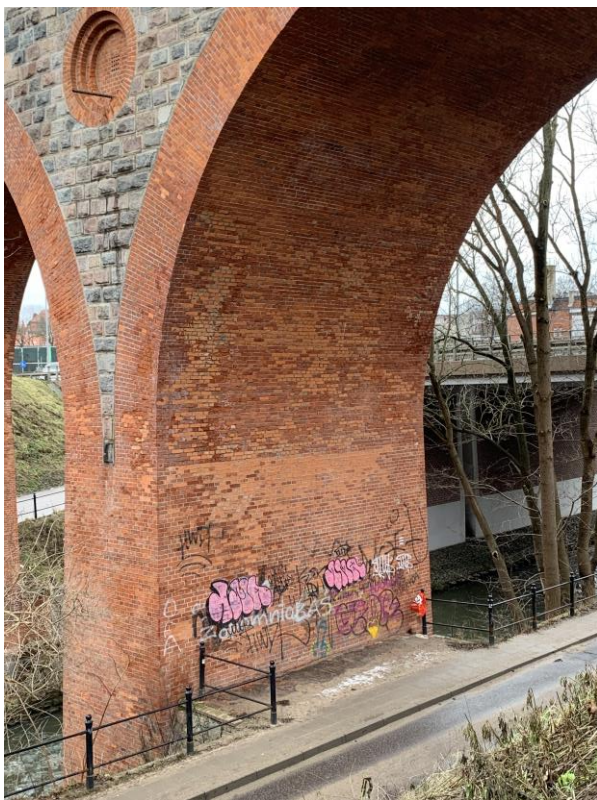
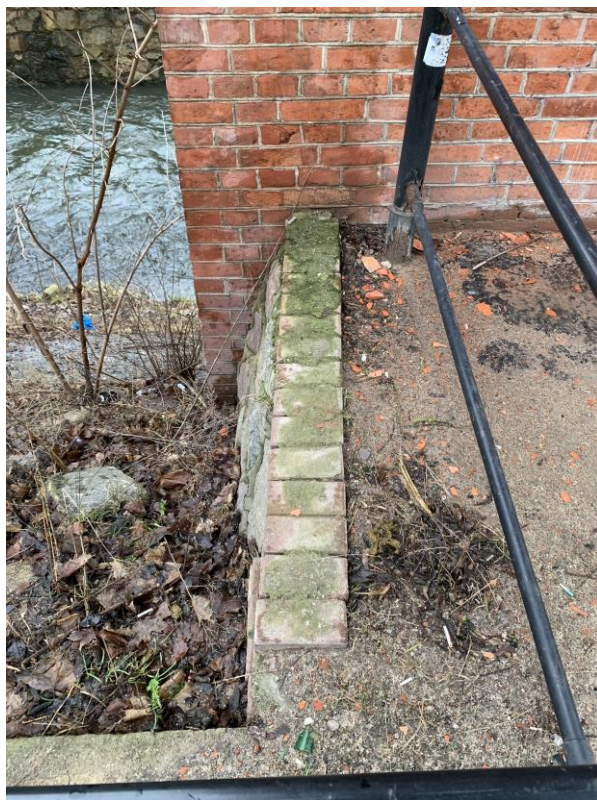
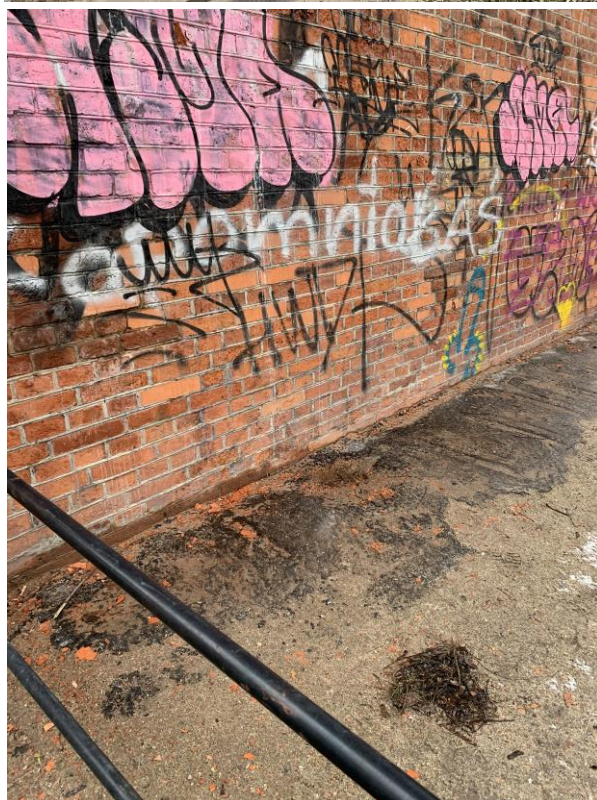
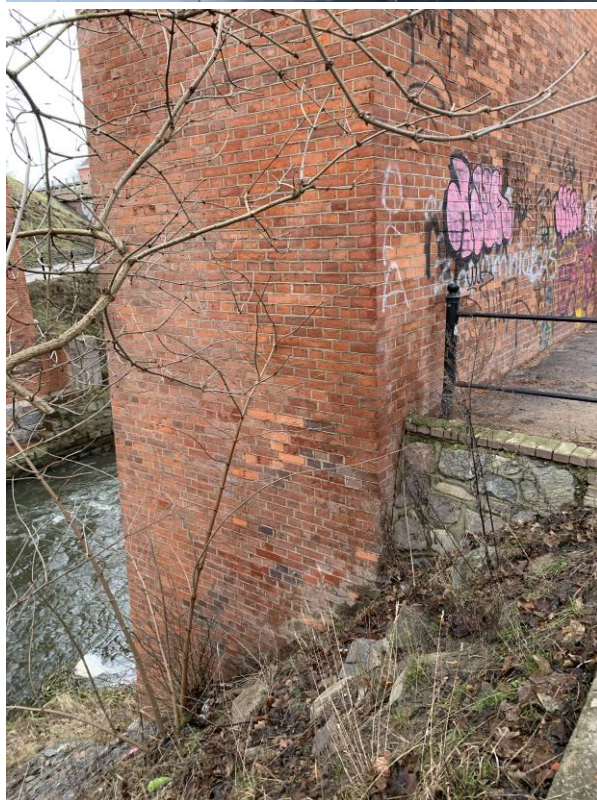
**Lokalizacja:** Olsztyn; most kolejowy północny pod torem nr 1 linii kolejowej nr 220 oraz torem nr 2 linii kolejowej nr 353 w km 297,159; filar wschodni.

**Opis:** wysoki stopień zawilgocenia oraz zasolenia łuków arkad i ich posadowienia powoduje korozję m.in. mrozową objawiającą się odpadaniem czerepu cegieł; lico ceglane wzdłuż ulic oszpecono napisami typu graffiti.

**Zalecenia konserwatorskie:** prace izolacyjne oraz ukształtowanie poziomu drogi w kierunku od filarów mostu; oczyszczanie lica z nieestetycznych napisów i uzupełnienia ubytków cegieł i spoinowania.

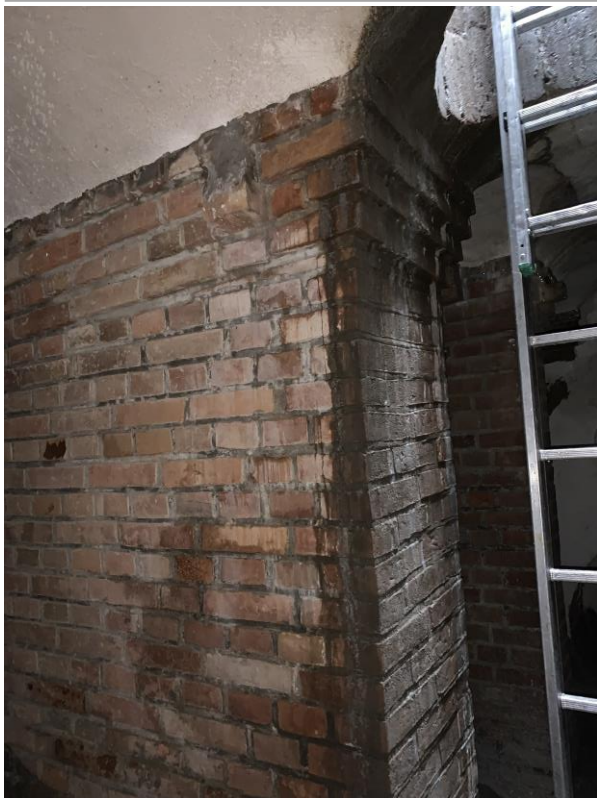
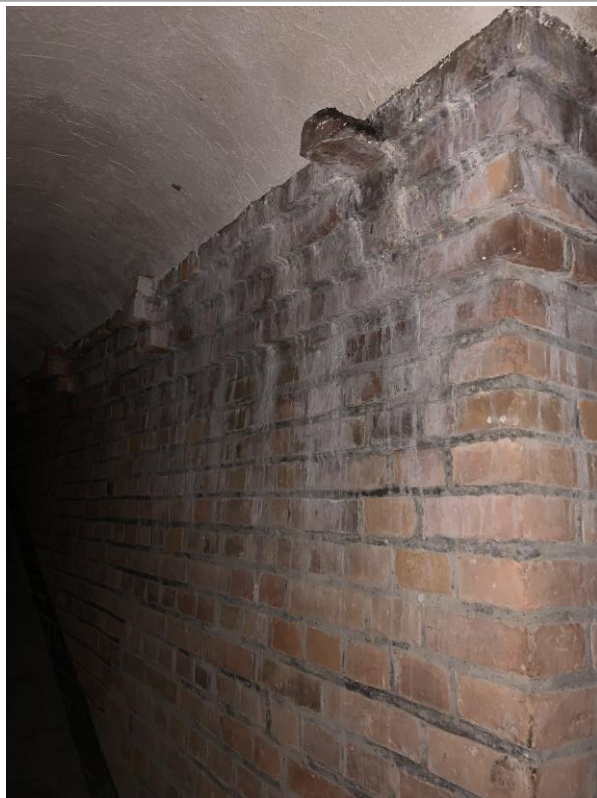
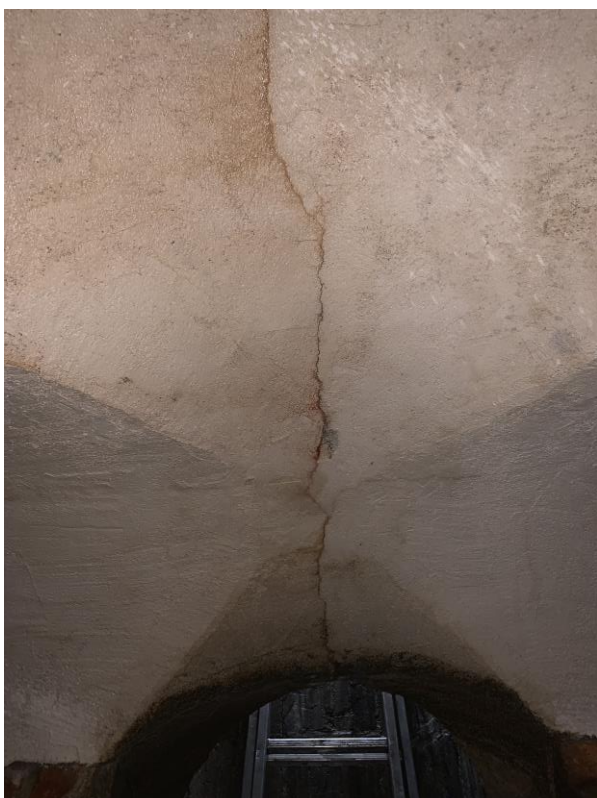
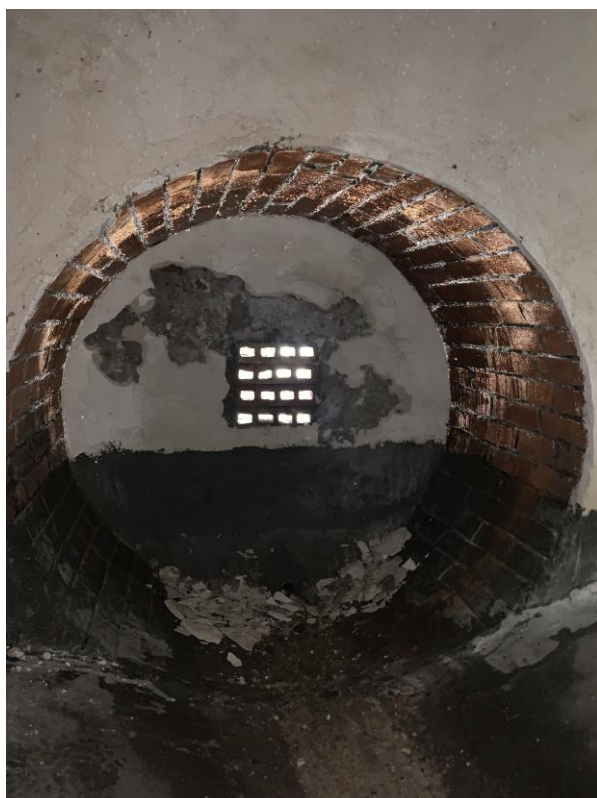
**Lokalizacja:** Olsztyn; most kolejowy północny pod torem nr 1 linii kolejowej nr 220 oraz torem nr 2 linii kolejowej nr 353 w km 297,159; komora mostu zachodnia.

**Opis:** widoczne silne zacieki wody opadowej pochodzące z otworu wejścia / studni; ściany i sklepienia pokryte zawilgoceniem kondensacyjnym; sklepienia korytarza poprzecznego spękane konstrukcyjnie; w parapecie rozety gromadzi się błoto i inne zanieczyszczenia.

**Zalecenia konserwatorskie:** zabezpieczenie otworu studni elastycznym kołnierzem; prace konstrukcyjne sklepienia komory wg projektu architektoniczno-budowlanego; osuszanie wnętrza komór.

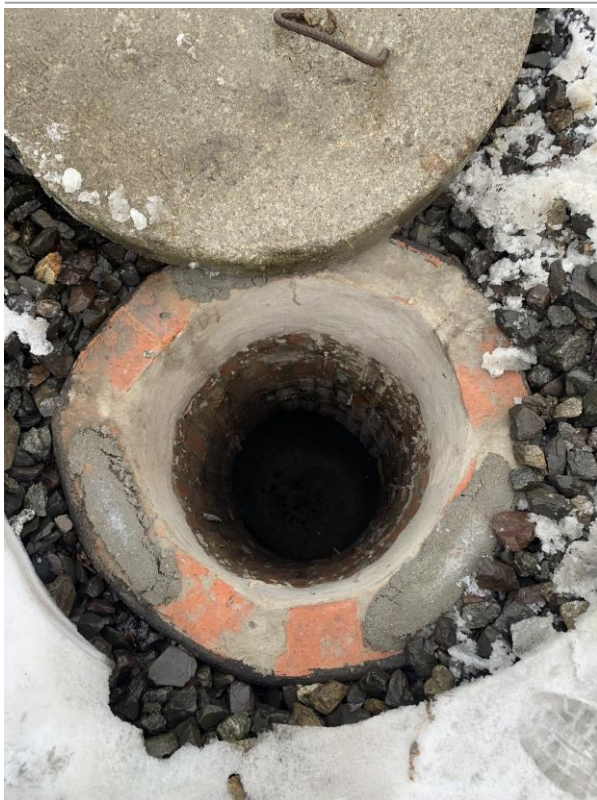
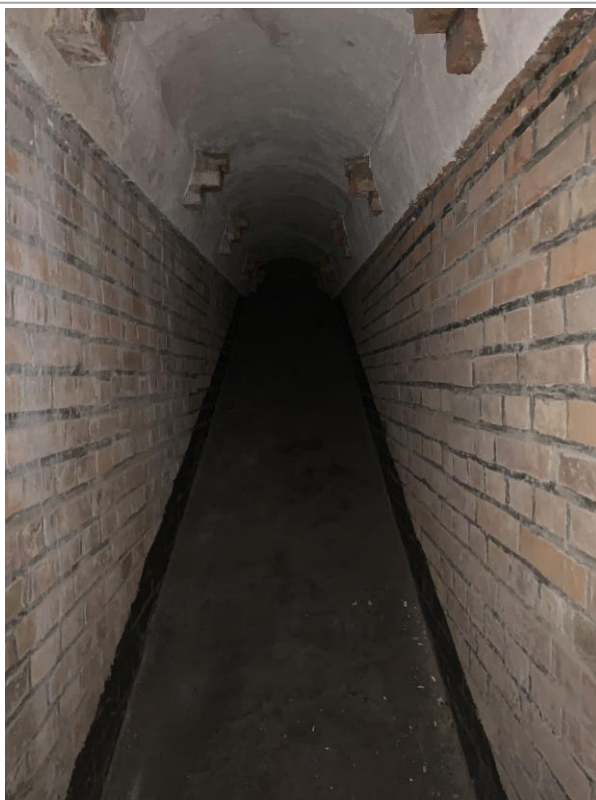
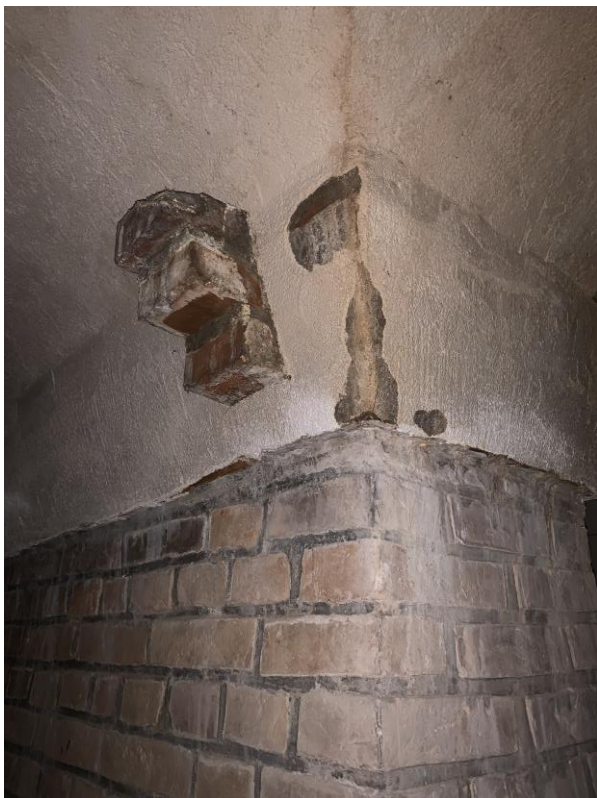
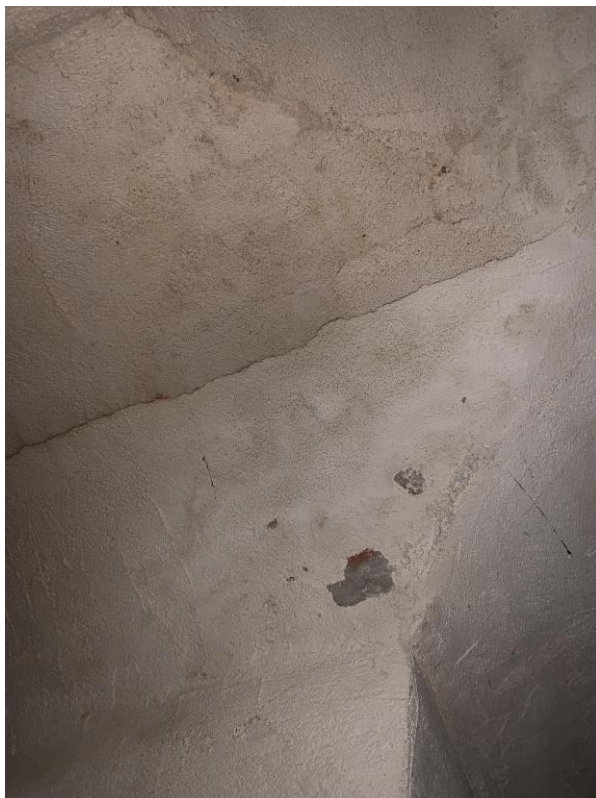
**Lokalizacja:** Olsztyn; most kolejowy północny pod torem nr 1 linii kolejowej nr 220 oraz torem nr 2 linii kolejowej nr 353 w km 297,159; komora mostu wschodnia.

**Opis:** poziom tłucznia kamiennego w torowiskach powyżej krawędzi otworu wejścia do komory, może powodować zacieki wody opadowej; ściany i sklepienia pokryte zawilgoceniem kondensacyjnym; sklepienia korytarza poprzecznego spękane konstrukcyjnie; część lica ścian pokryta tynkiem renowacyjnym.

**Zalecenia konserwatorskie:** zabezpieczenie otworu studni elastycznym kołnierzem; prace konstrukcyjne sklepienia komory wg projektu architektoniczno-budowlanego; osuszanie wnętrza komór.
