PROTOKÓŁ

kontroli okresowej co najmniej raz w roku stanu technicznego kolejowego obiektu inżynieryjnego – wiaduktu
art. 62 ust. 1 pkt 1 Ustawy z dnia 7 lipca 1994r. Prawo budowlane (Dz.U.2021.0.2351 z późn. zm.)

Nr protokołu	209-26-2025-RM	Data kontroli	10.03.2025r.
Imię i nazwisko kontrolującego	Rafał Maćkowiak	Nr uprawnień	KUP/0081/PBM/22

Nr ewidencyjny	223016397	Konstrukcja ustroju nośnego	Żelbetowa płytowa
Nr i nazwa linii kolejowej	209 Kowalewo Pomorskie – Bydgoszcz Wschód	Ilość przęseł	1
Km	105,850	Ilość torów	1
Rodzaj obiektu	Wiadukt	Długość obiektu [L]/eksploatacyjna [Le]	6,00/6,00 m
Rok budowy / rok ostatniego remontu	1901	Światło poziome [Lo]	500 cm
Przeszkoda	Ciepłociąg KPEC	Wysokość w świetle [ho]	290 cm

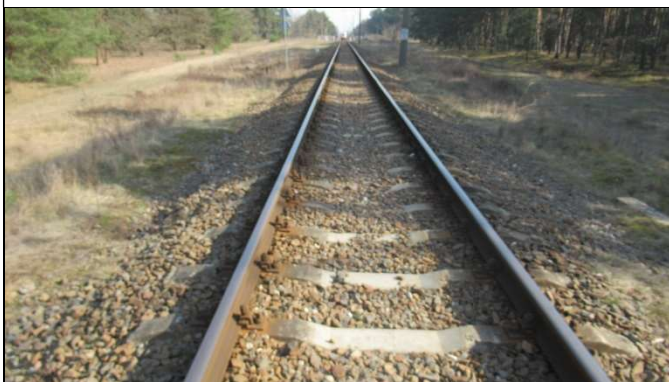
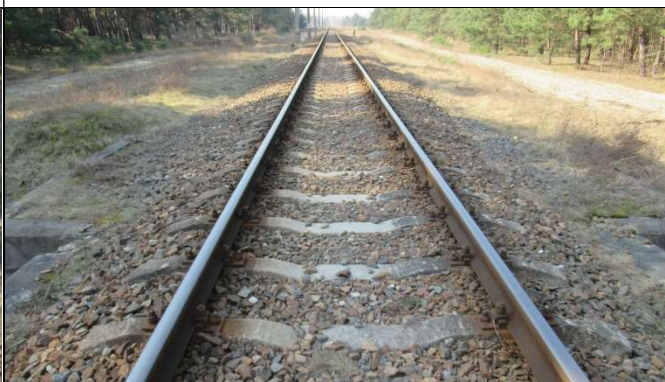
Strefy przejściowe	OCENA 4/5	
Brak uwag	Brak uwag	Brak uwag

Fot. 3. Strefa przejściowa od strony Kowalewa Pom.	Fot. 4. Strefa przejściowa od strony Bydgoszczy

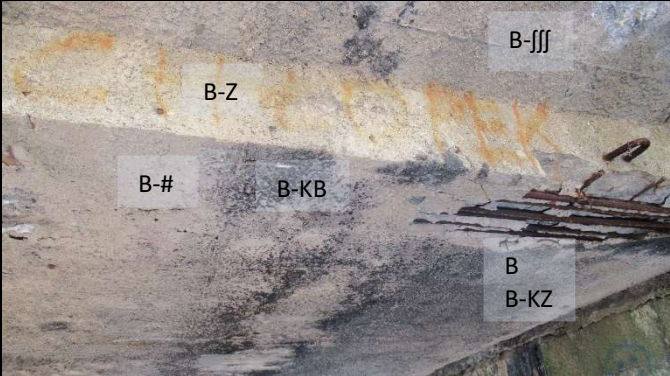
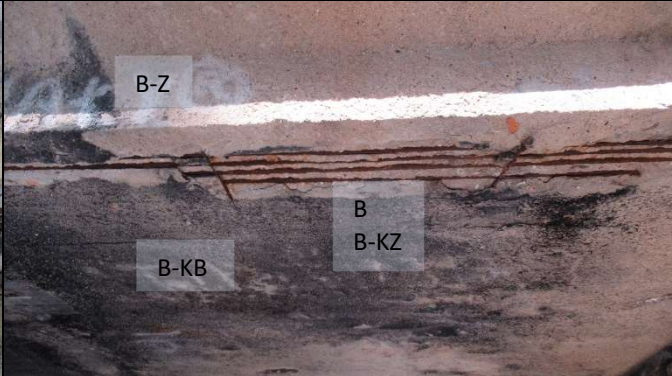
Przęsła	OCENA 2/5	
<ul style="list-style-type: none"> - zanieczyszczenia (powierzchniowe, graffiti 2,5m²) B-Z, - wykwyty towarzyszące spękaniom B-fff, - spękania betonu B-#, - ubytki betonu z odsłonięciem zbrojenia 7,5m² B, - korozja zbrojenia B-KZ, - korozja betonu (biologiczna, łuszczenie) B-KB, - utrata przez beton właściwości ochronnych w stosunku do zbrojenia pH, 	<ul style="list-style-type: none"> - zanieczyszczenia (powierzchniowe, graffiti 2,5m²) B-Z, - ubytki betonu z odsłonięciem zbrojenia 7,5m² B, - korozja zbrojenia B-KZ, - korozja betonu (biologiczna, łuszczenie) B-KB, - utrata przez beton właściwości ochronnych w stosunku do zbrojenia pH,

Fot. 5. Widok przęsła z prawej strony	Fot.6. Widok spodu przęsła z lewej strony

- montaż poręczy 2x13,5(3,7+6+3,7) mb UW-S
Pozostałe wnioski i zalecenia wykonania robót zgodnie z Id-16 (zalecenia eksploatacyjne)
<p>W pierwszej kolejności zaleca się wykonanie zakresu podstawowego, określonego w raporcie z przeglądu specjalnego z listopada 2022r i objętego dokumentacją projektową:</p> <ul style="list-style-type: none"> - rozbiórkę gzymsów na wlocie i wylocie, - tymczasową rozbiórkę nawierzchni torowej wraz z usunięciem zanieczyszczonej podsypki tłuczniowej na odcinku 20 m, - rozplantowanie wybranej podsypki tłuczniowej w obrębie obiektu, - rozbiórkę przęsła płytowego wraz z ławami podłożyskowymi, - wykonanie nowych ław podłożyskowych, - wykonanie nowych przęseł płytowych z przewieszeniami nad podporami przy zachowaniu skrajni poziomej 4,40m i pionowej 0,75m do górnej powierzchni ustroju, - wykonanie izolacji cienkowarstwowych na ustroju nośnym przęsła, - zabudowę systemu odwodnienia za przęsłem, - wykonanie stref przejściowych na długości 10m, - zabudowę nowej podsypki tłuczniowej z odtworzeniem uprzednio zdemontowanej nawierzchni torowej oraz regulacją toru w planie i profilu, - zabudowę dwóch biegów schodowych skarpowych wraz z poręczami, - wykonanie powłok typu PCC z powłoką malarską na powierzchniach betonowych podpór i przęseł <p>W przypadku braku możliwości wykonania zakresu podstawowego, wykonać należy zakres minimalny, określony w raporcie z przeglądu specjalnego z listopada 2022r.:</p> <ul style="list-style-type: none"> - rozbiórkę i odtworzenie gzymsów na płycie i skrzydłach obiektu, - skucie odspojonych warstw betonu na płycie, - oczyszczenie i zabezpieczenie antykorozyjne odkrytego zbrojenia płyty, - naprawę powierzchni betonowych płyty za pomocą powłok typu PCC z powłoką malarską, - uzupełnienie podsypki tłuczniowej na odcinku 20 m

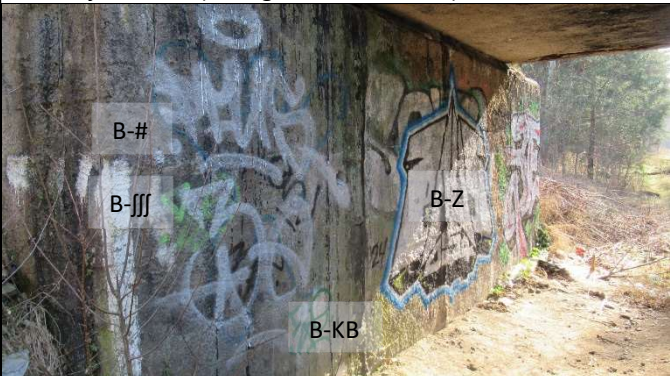
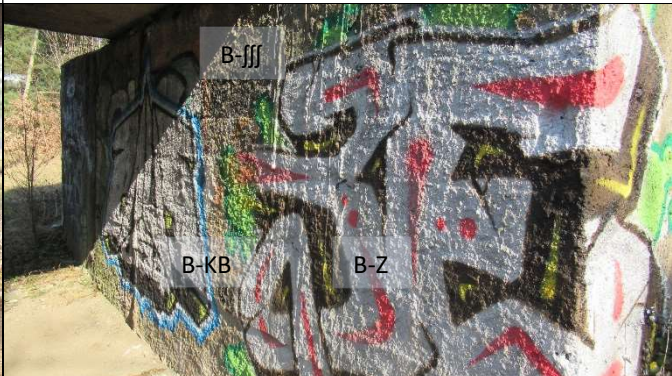
Przyczółki	OCENA 3/5	
<ul style="list-style-type: none"> - roślinność (miękka na ławie) B-WR, - zanieczyszczenia (powierzchniowe, graffiti 15m²) B-Z, - wykwyty towarzyszące spękaniom B-fff, - spękania betonu B-#, - korozja betonu (biologiczna, łuszczenie) B-KB 	<ul style="list-style-type: none"> - roślinność (miękka na ławie) B-WR, - zanieczyszczenia (powierzchniowe, graffiti 15m²) B-Z, - zacieki i wykwyty B-fff, - korozja betonu (biologiczna, łuszczenie) B-KB

Fot. 7. Widok przyczółka Kowalewo Pom. z prawej strony	Fot.8. Widok przyczółka Kowalewo Pom. z lewej strony

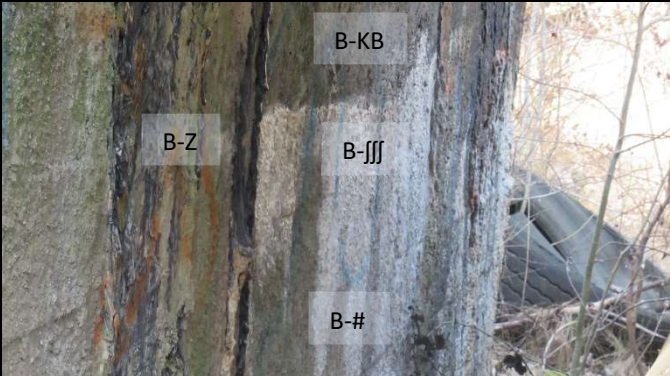
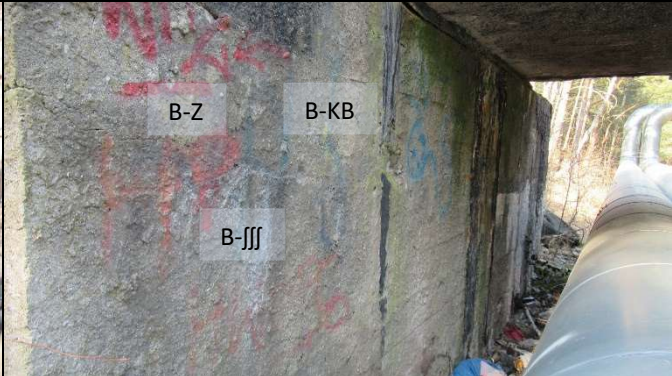
<ul style="list-style-type: none"> - roślinność (miękka na ławie) B-WR, - zanieczyszczenia (powierzchniowe, graffiti 10m²) B-Z, - wykwyty towarzyszące spękaniom i zarysowaniu B-fff, - spękania betonu B-#, - korozja betonu (biologiczna, łuszczenie) B-KB 	<ul style="list-style-type: none"> - zanieczyszczenia (powierzchniowe, graffiti 10m²) B-Z, - wykwyty towarzyszące zarysowaniu B-fff, - korozja betonu (biologiczna, łuszczenie) B-KB

Fot.9. Widok przyczółka Bydgoszcz z lewej strony	Fot.10. Widok przyczółka Bydgoszcz z lewej strony

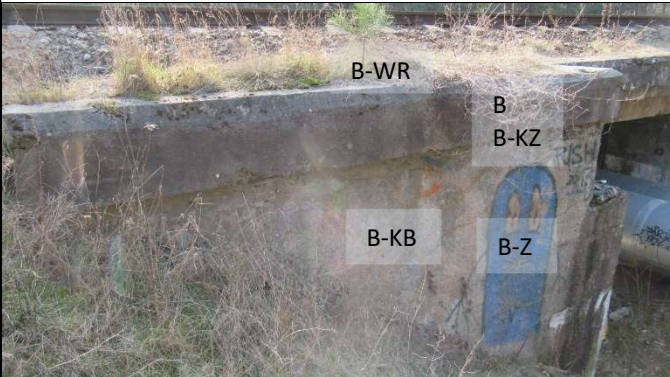
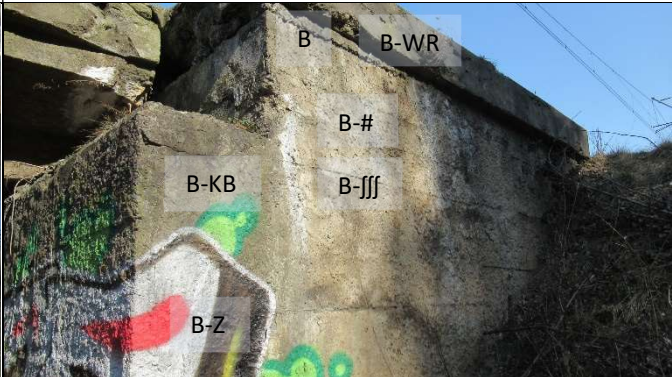
Skrzydła	OCENA 3/5	
<ul style="list-style-type: none"> - wegetacja roślin (mchy) B-WR, - zanieczyszczenia (powierzchniowe, graffiti 5m²) B-Z, - ubytki betonu z odsłonięciem zbrojenia 0,25m² B, - korozja zbrojenia B-KZ, - korozja betonu (biologiczna, tłuszczanie) B-KB 	<ul style="list-style-type: none"> - zanieczyszczenia (powierzchniowe) B-Z, - wykwyty towarzyszące spękaniom B-fff, - ubytki betonu 0,25m² B, - spękania betonu B-#, - korozja betonu (biologiczna, tłuszczanie) B-KB

Fot.11. Widok prawego skrzydła od Kowalewa	Fot.12. Widok lewego skrzydła od Kowalewa

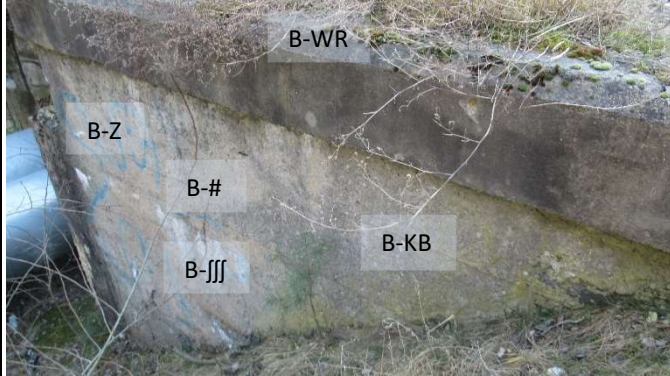
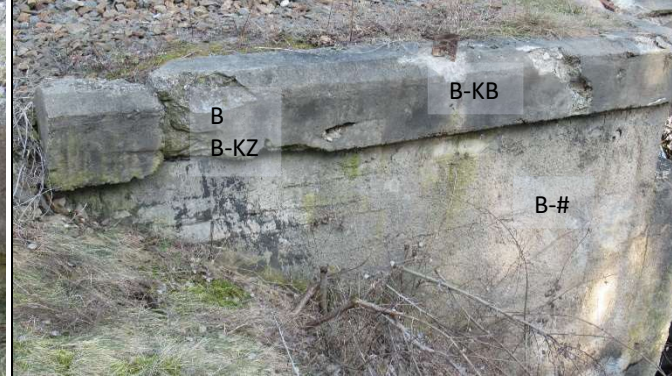
<ul style="list-style-type: none"> - wegetacja roślin (mchy) B-WR, - zanieczyszczenia (powierzchniowe, graffiti 5m²) B-Z, - wykwyty towarzyszące spękaniom B-fff, - spękania betonu B-#, - korozja betonu (biologiczna, tłuszczanie) B-KB 	<ul style="list-style-type: none"> - spękania betonu B-#, - ubytki betonu z odsłonięciem zbrojenia 0,1m² B, - korozja zbrojenia B-KZ, - korozja betonu (biologiczna, tłuszczanie) B-KB

Fot. 13. Widok prawego skrzydła od Bydgoszczy	Fot. 14. Widok lewego skrzydła od Bydgoszczy

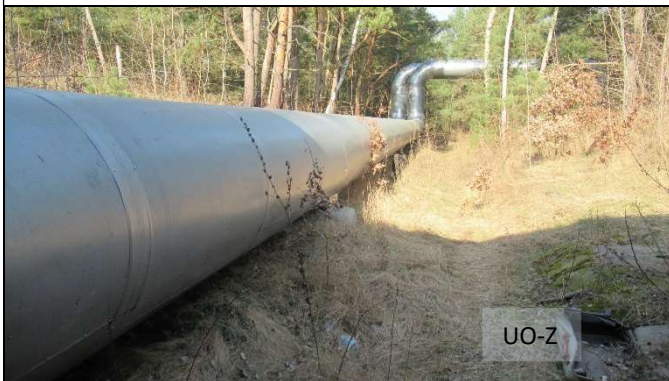
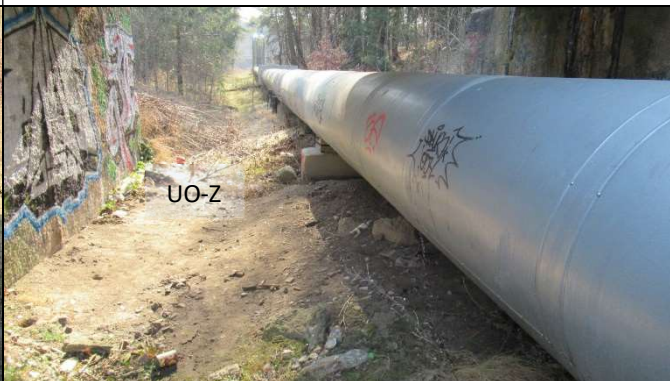
Przeszkoda	OCENA 3/5	
- zanieczyszczenia (odpady gospodarcze 0,1m³) UO-Z	- zanieczyszczenia (odpady gospodarcze 0,1m³) UO-Z

Fot. 17. Widok ciepłociągu z prawej strony	Fot. 18. Widok ciepłociągu pod obiektem

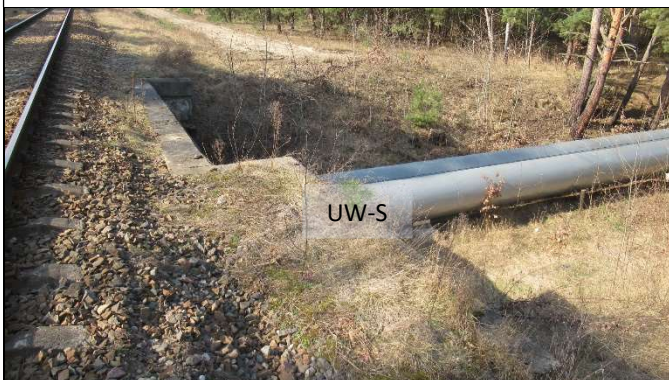
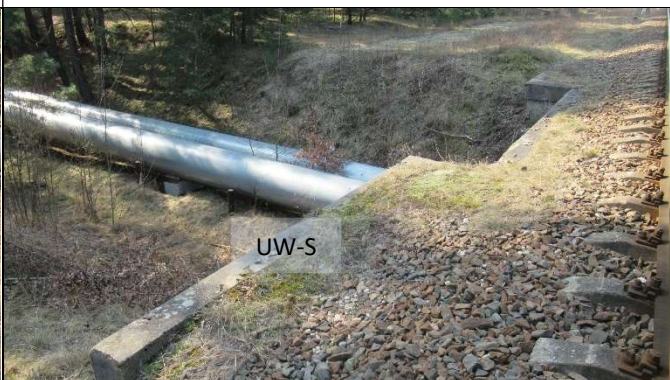
Chodniki służbowe i poręcze	OCENA 2/5	
- brak poręczy 13,5(3,7+6+3,7) mb UW-S	- brak poręczy 13,5(3,7+6+3,7) mb UW-S

Fot. 19. Widok poręczy i chodnika z prawej strony	Fot. 20. Widok poręczy i chodnika z lewej strony
