Protokół

okresowej kontroli co najmniej raz w roku stanu technicznego kolejowego obiektu inżynierskiego – przepustu

Nr protokołu	IRAJ-2024-ZAD-3-121	Data kontroli	2024.07.03
Imię i nazwisko kontrolującego	mgr inż. Robert Drgas	Nr uprawnień	WKP/0311/OWOM/13

Nr ewidencyjny	223033810	Konstrukcja ustroju nośnego	rurowy betonowy
Nr i nazwa linii kolejowej	207 Toruń Wschodni - Malbork	Ilość przęseł	1
Km linii kolejowej	40.444	Ilość torów	1
Rodzaj obiektu	Przepust	Długość: obiektu [L] / eksploatacyjna [Le]	53.90 m/ 53.90 m
Rok budowy / rok ostatniego remontu	1892 / 2013	Światło poziome [Lo]	40 cm
Przeszkoda	rów	Wysokość w świetle [ho]	40 cm

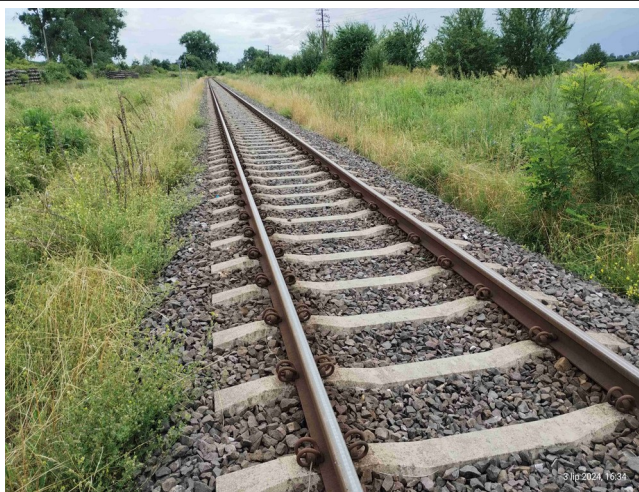
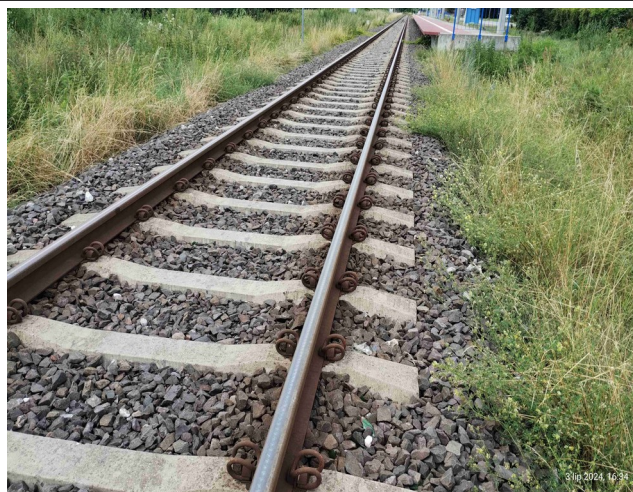
Opis uszkodzeń elementu - Dział VII K.U.: nie stwierdzono uszkodzeń stref przejściowych.

Fot. 1.1 Strefy przejściowe – widok 1

Fot. 1.2 Strefy przejściowe – widok 2

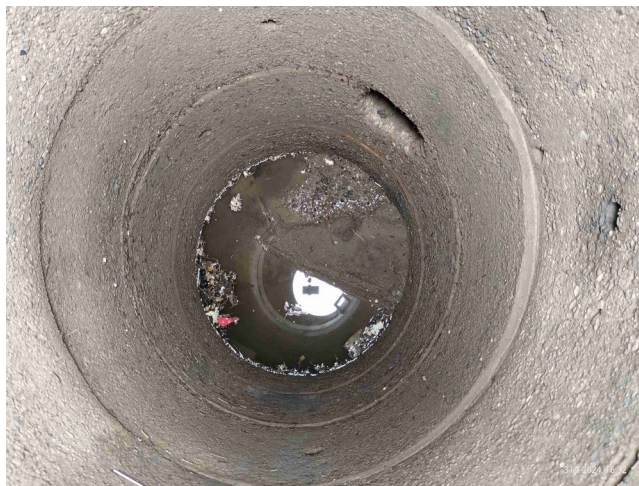
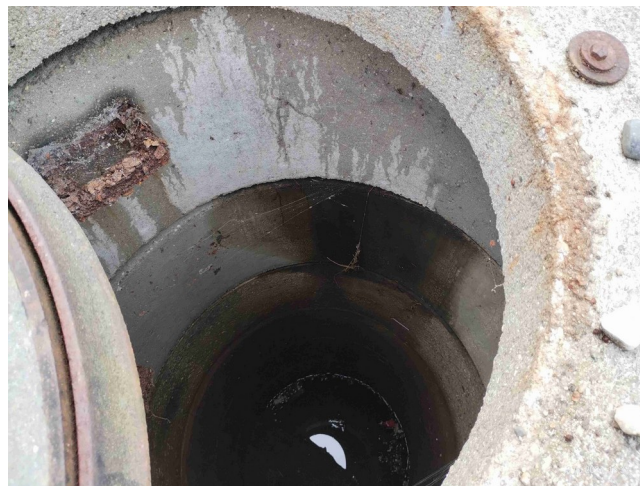
Opis uszkodzeń elementu - Dział II K.U.: brak dostępu do części przelotowej.

Fot. 6.1 Elementy rurowe – widok 1

Fot. 6.2 Elementy rurowe – widok 2

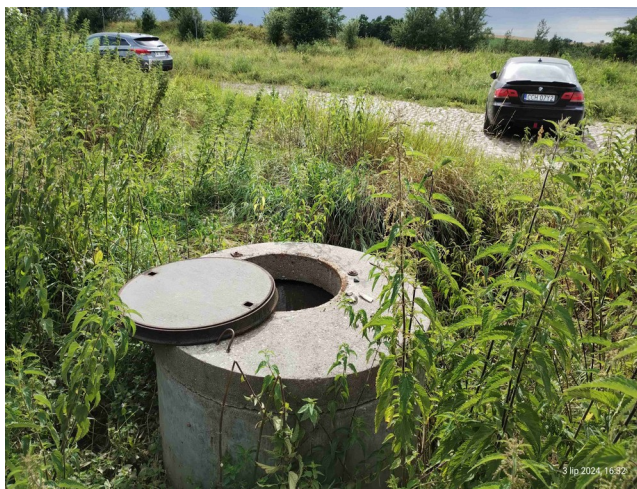
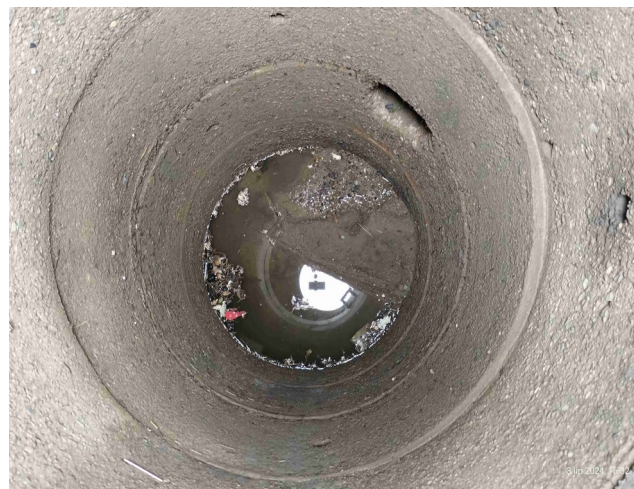
- przesunięta pokrywa studni, niezakotwiona (B-PRZEM),
- brak stopnic do zejścia w studni w celu inspekcji rur przelotowych.

Fot. 7.1 Głowica wlotowa – widok 1

Fot. 7.2 Głowica wlotowa – widok 2

- wymiana pokrywy studni wylotowej,
- wykonanie stopnic umożliwiających inspekcję części przelotowej w studni wlotowej.

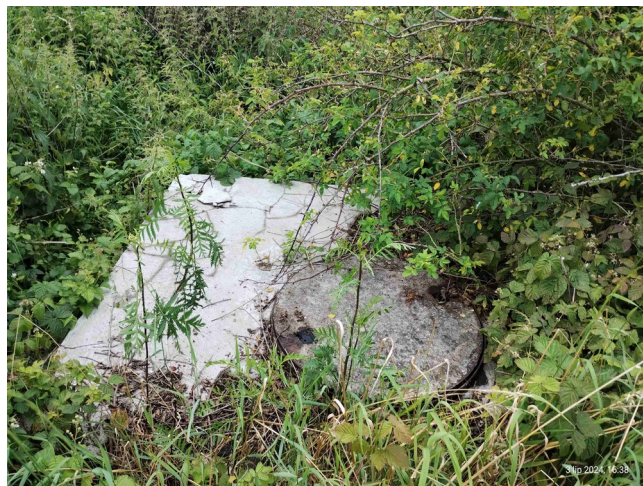
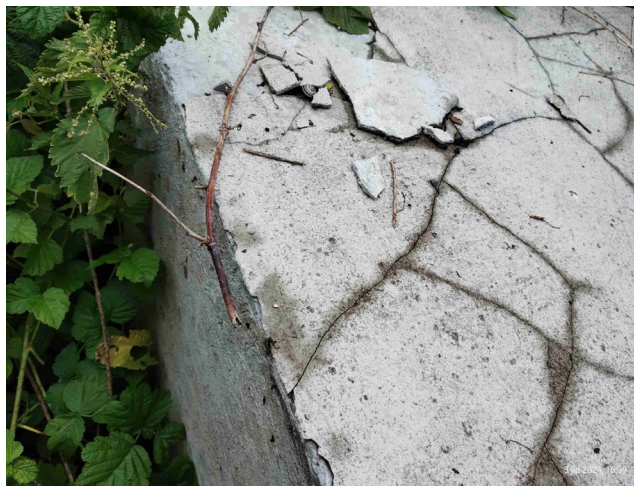
- ubytki betonu (B-U),
- rysy i spękania pokrywy studni (B-R),
- brak możliwości otwarcia wjazdu.

Fot. 8.1 Głowica wylotowa – widok 1

Fot. 8.2 Głowica wylotowa – widok 2

- spękana pokrywa studni wylotowej.

- wykoszenie roślinności (200 m²),
- wycinka krzewów (20 m²),
- wykonanie schodów skarpowych do studni wylotowej (10 m)

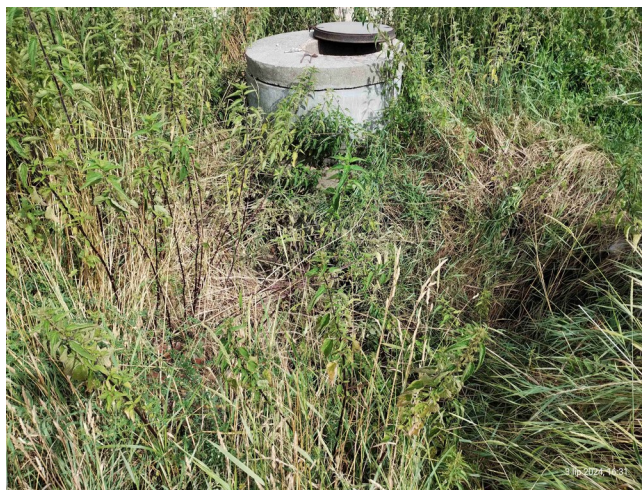
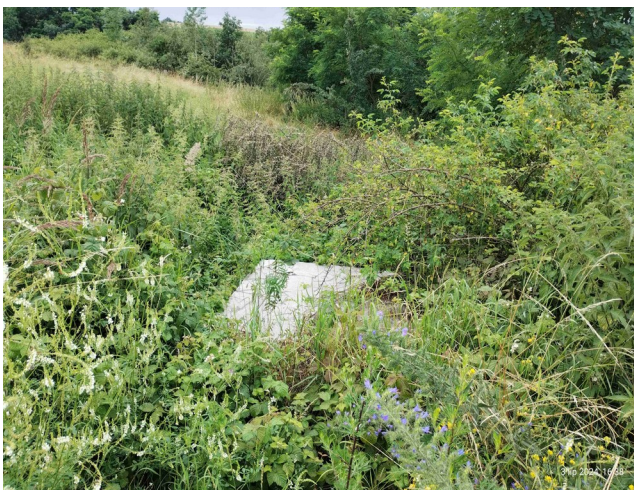
11. Nasypy i skarpy	OCENA 2/5
Opis uszkodzeń elementu - Dział VII K.U.: wegetacja roślin (UO-WR!).	
Dokumentacja fotograficzna lub rysunkowa uszkodzeń elementu:

Fot. 11.1 Nasypy i skarpy – widok 1.

Fot. 11.2 Nasypy i skarpy – widok 2.

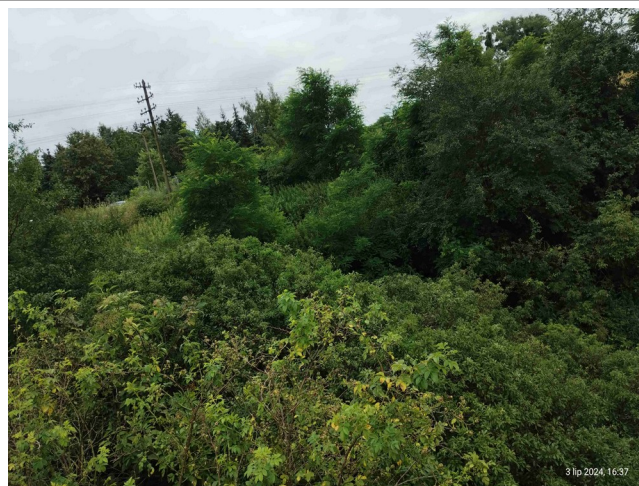
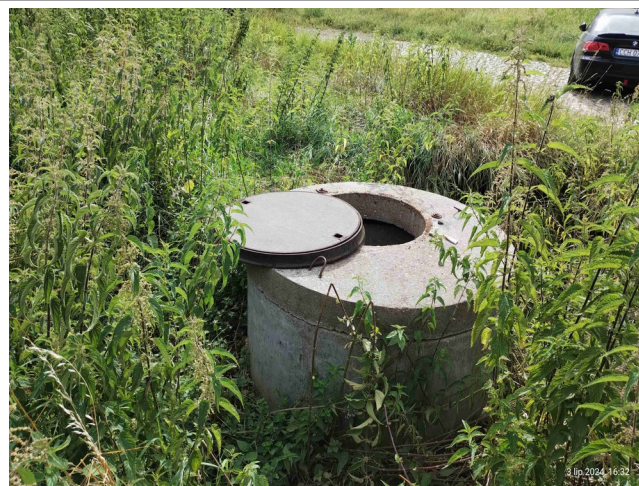
12. Koryto ciek	OCENA 2/5
Opis uszkodzeń elementu - Dział VII K.U.: wegetacja roślin (UO-WR!).	
Dokumentacja fotograficzna lub rysunkowa uszkodzeń elementu:

Fot. 12.1 Koryto ciek – widok 1.

Fot. 12.2 Koryto ciek – widok 2.
