# EKSPERTYZA TECHNICZNA

## aktualnego stanu technicznego elementów budynku biurowego Rejonu Dystrybucji w Koszalinie

Cielimowo, grudzień 2024

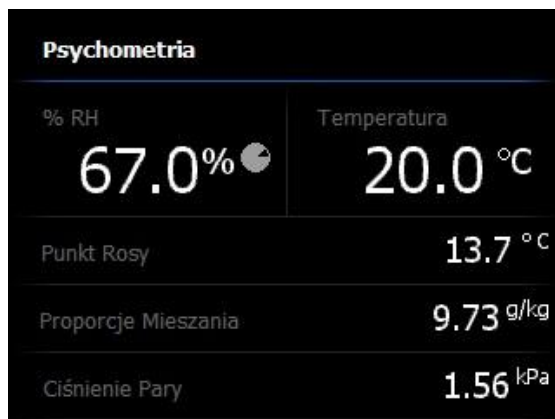
W pomieszczeniach piwnicznych odnotowano temperaturę na poziomie  $\sim 20^{\circ}\text{C}$  oraz średnią wilgotność powietrza ( $\sim 67\%$ ).

Fotografia 2. Warunki otoczenia zmierzone za pomocą higrometru termowizyjnego FLIR MR176

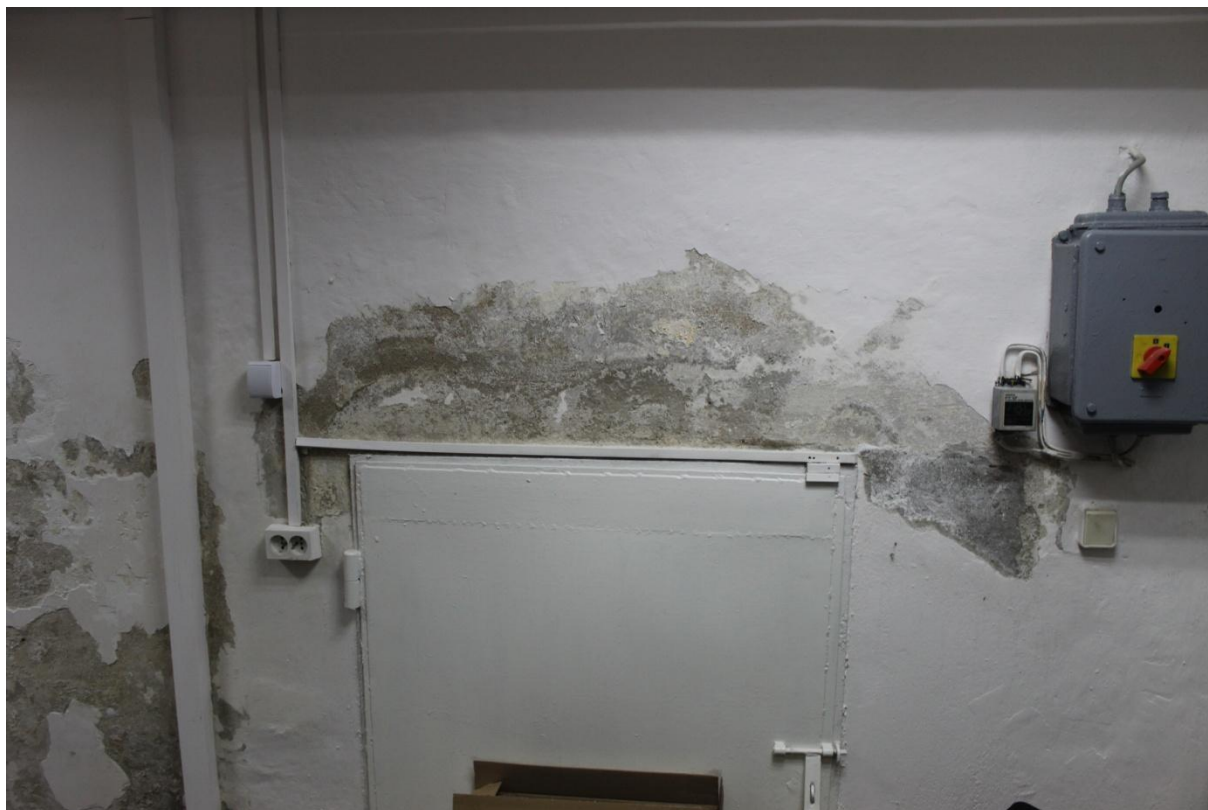
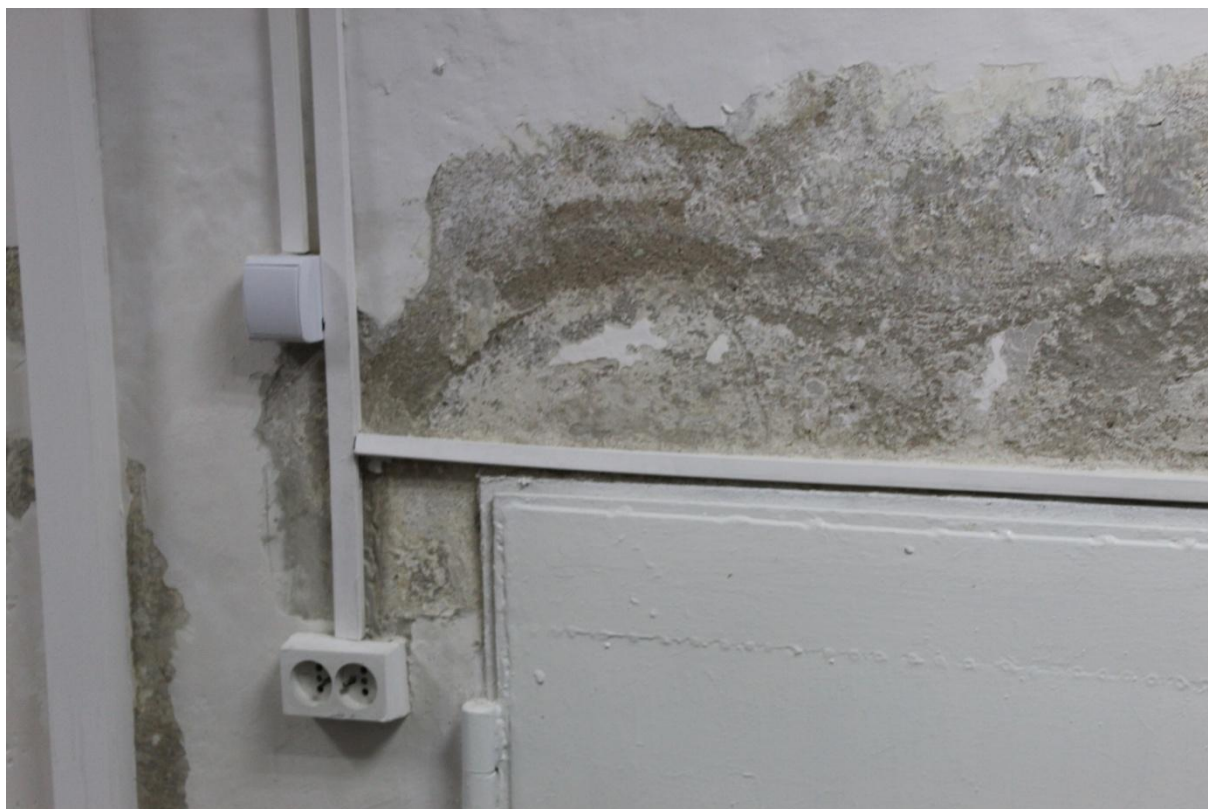
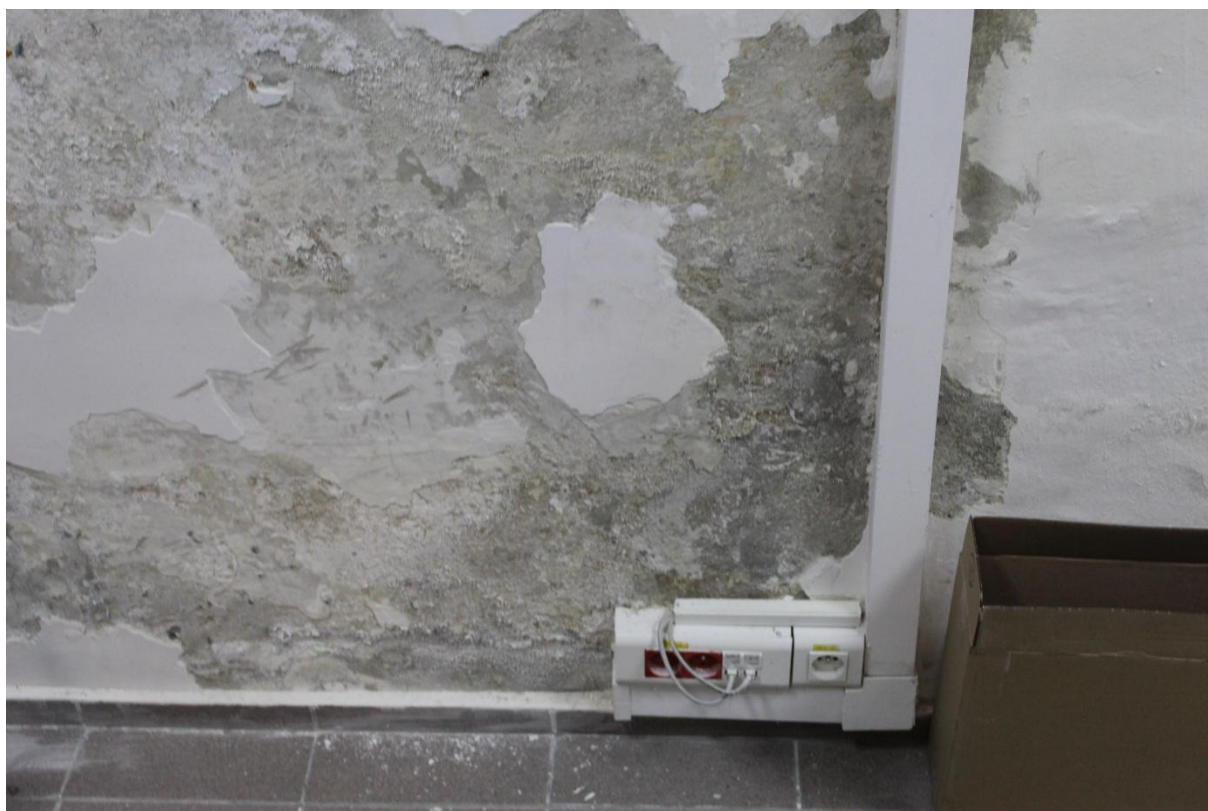
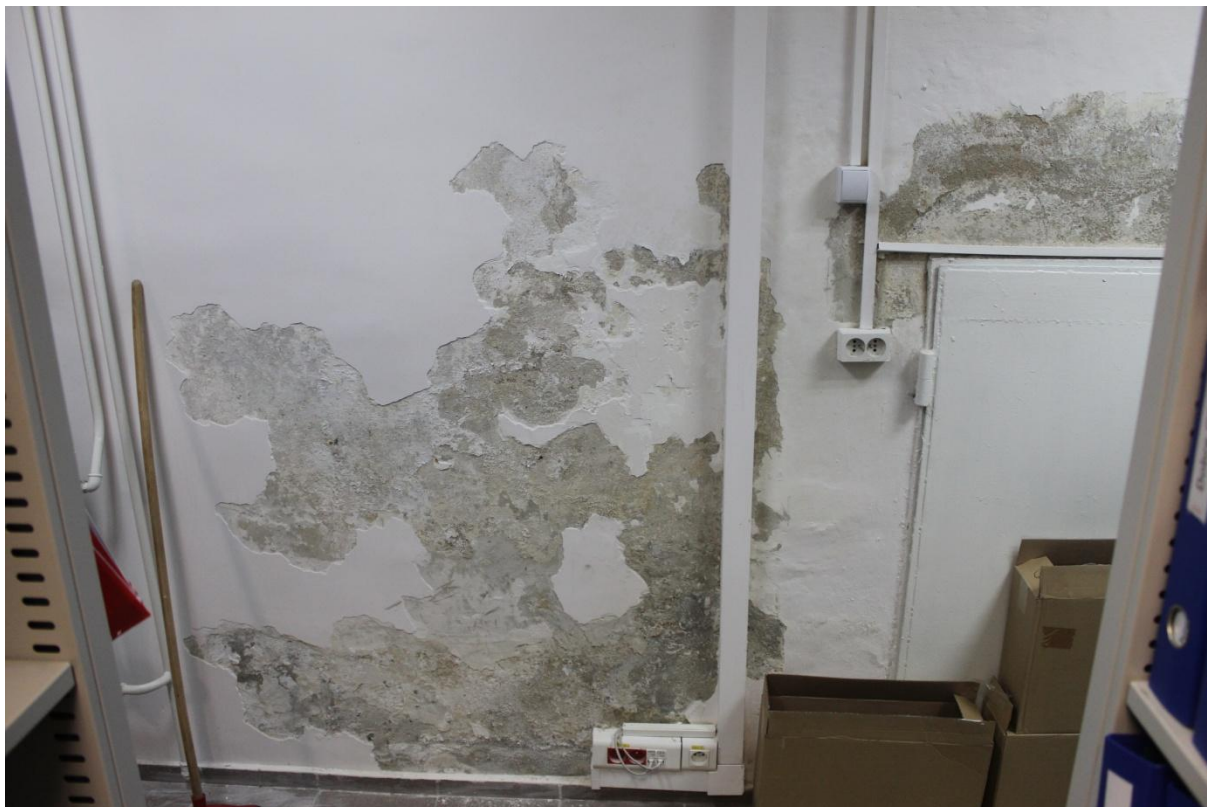
Ściany piwniczne murowane, otynkowane z wyprawą malarską. Na powierzchni południowo-zachodniej ściany widoczne silne zawilgocenia, wykwity oraz zasolenia. Stwierdzono liczne ślady nieszczelności wraz z występującą wcześniejszą migracją wody przez przegrodę. Widoczna powierzchniowa oraz wgłębna korozja ościeżnic stalowych. Stan techniczny niezadowalający.

Fotografia 3. Ściana S-W w piwnicy. Widoczne zasolenie ściany oraz silne zawilgocenie, uszkodzenie tynku oraz powłok malarskich.

Główną przyczyną zawilgocenia ścian jest brak skutecznych izolacji poziomych i pionowych budynku stropów oraz ścian zewnętrznych w strefie wejścia tylnego (dawnego zsypu).

- przed podjęciem prac należy wykonać zabiegi grzybobójcze, poprzez oprysk preparatami grzybobójczymi przegród budowlanych w zagrzybionych pomieszczeniach piwnic,
- wewnątrz pomieszczeń:
  - skuć tynki ze ściany S-W,
  - po skuciu tynków i rozebraniu posadzek wykonać dalsze zabiegi biobójcze, zabezpieczyć mury środkami przeciwsolnymi,
  - osuszyć ściany i posadzki (używając np. osuszaczy kondensacyjnych),
  - wykonać w ścianie przeponę poziomą metodą iniekcji, za pomocą preparatów iniekcyjnych polimerocementowych lub na bazie żywic

- epoksydowych, poliuretanowych, lub poliakryloamidowych; do hydroizolacji stosować kompletny system wybranego producenta,
- wykonać system tynków renowacyjnych (powodujących osuszanie ścian i magazynowanie soli),

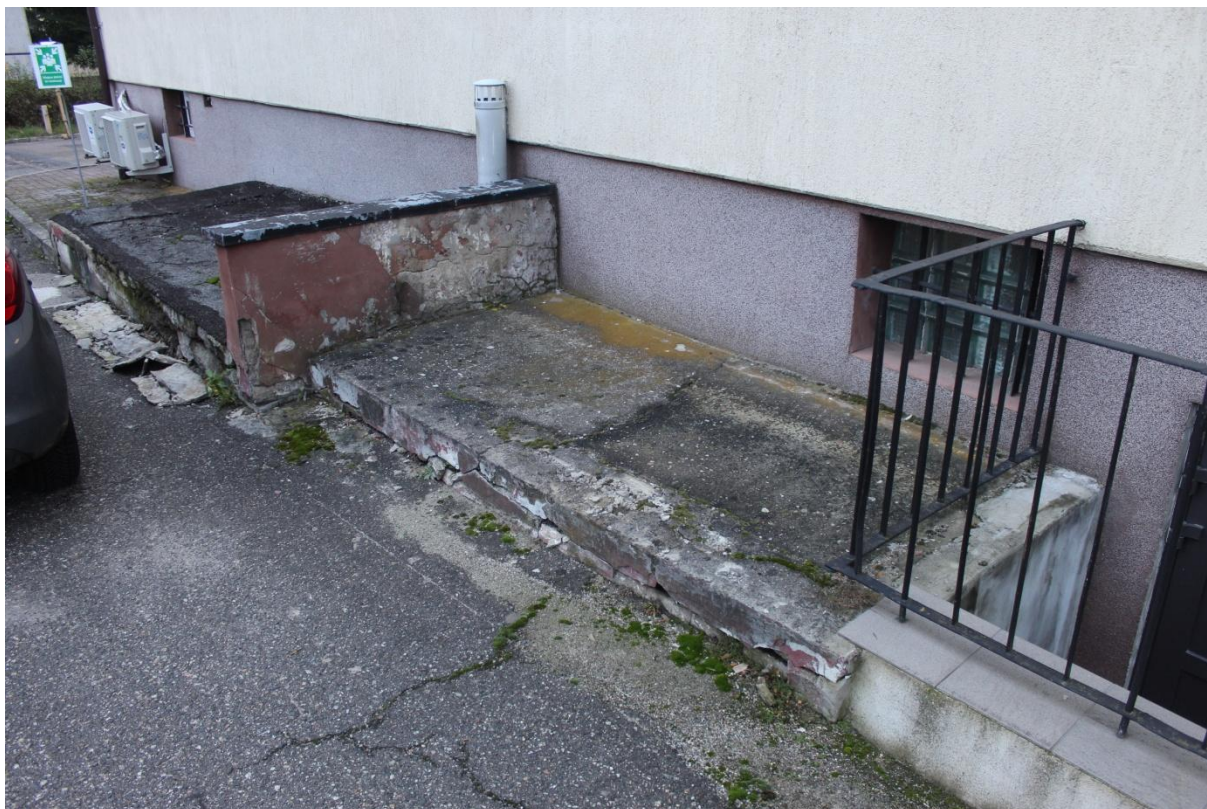
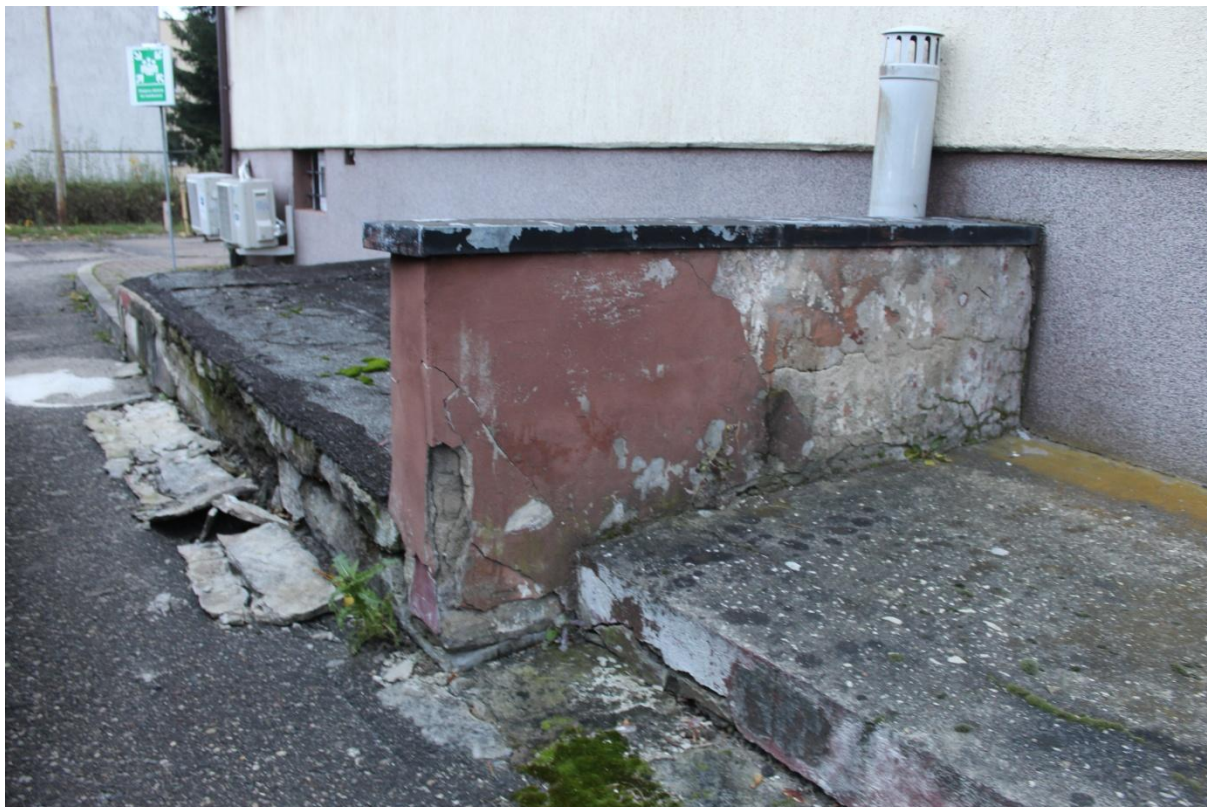
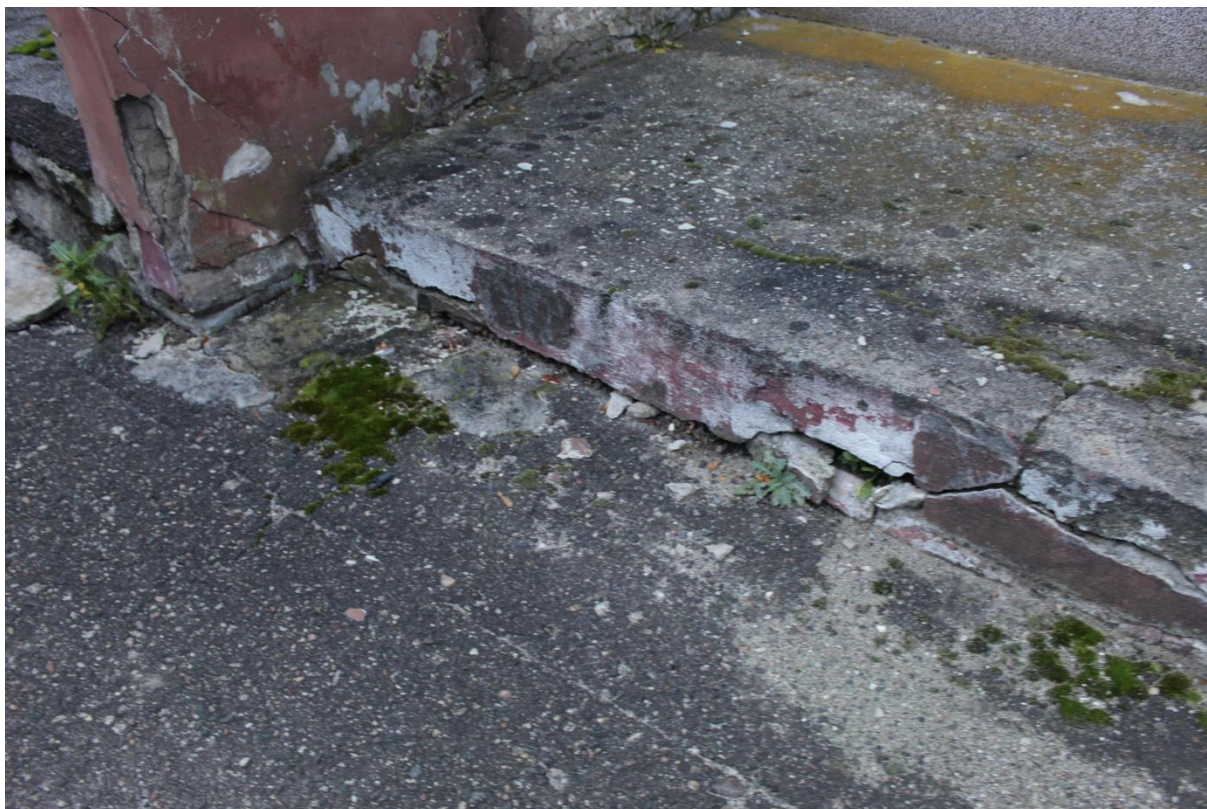
Fotografia 7. Ściana S-W widziana od strony zewnętrznej. Widoczne uszkodzenia konstrukcji murowej i żelbetowej oraz zużycie techniczne i nieszczelność izolacji.

Stwierdzono widoczne uszkodzenia konstrukcji murowej i żelbetowej stropów od strony zewnętrznej oraz zużycie techniczne i nieuszczelność izolacji.

- na zewnątrz pomieszczeń:
    - odkopać budynek do poziomu 10 cm poniżej góry ław fundamentowych - w strefie wejścia tylnego (dawnego zsypu),
    - przeprowadzić niezbędne naprawy konstrukcji murowych oraz żelbetowych w systemie PCC,

- wykonać powłokową hydroizolację pionową z zaprawy wodoszczelnej polimerowo-cementowej o grubości minimum 3 mm; do hydroizolacji stosować kompletny system wybranego producenta,

- wykonać poziome izolacje stropów z papy termozgrzewalnej dwuwarstwowej z obróbkami blacharskimi z blachy powlekanej,
    - wykonać termoizolację ścian piwnicznych.

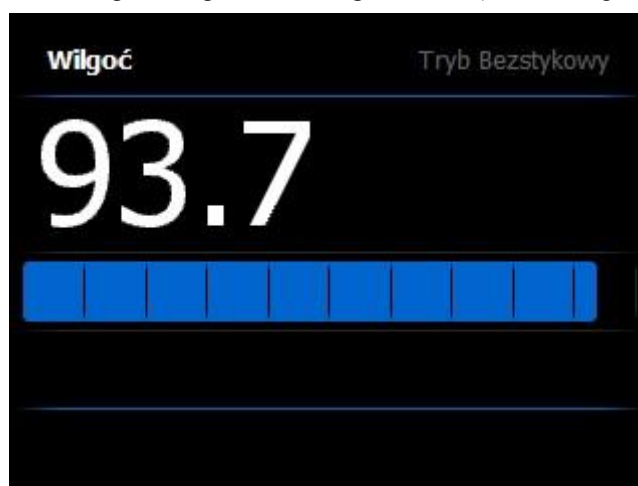
Fotografia 9. Pomiar wilgotności ściany S-W w pomieszczeniu 1. Najwyższy ze stwierdzonych pomiarów. Wskazanie urządzenia 93,7, w skali 1-100 - ściana mokra.
