## ***PROJEKT TECHNICZNY***

SKRÓCONA DOKUMENTACJA PROJEKTOWA REMONTU FUNDAMENTU TURBINY WIATROWEJ NR 4  
NA TERENIE FARMY WIATROWEJ KARCINO

*lipiec 2024r.*

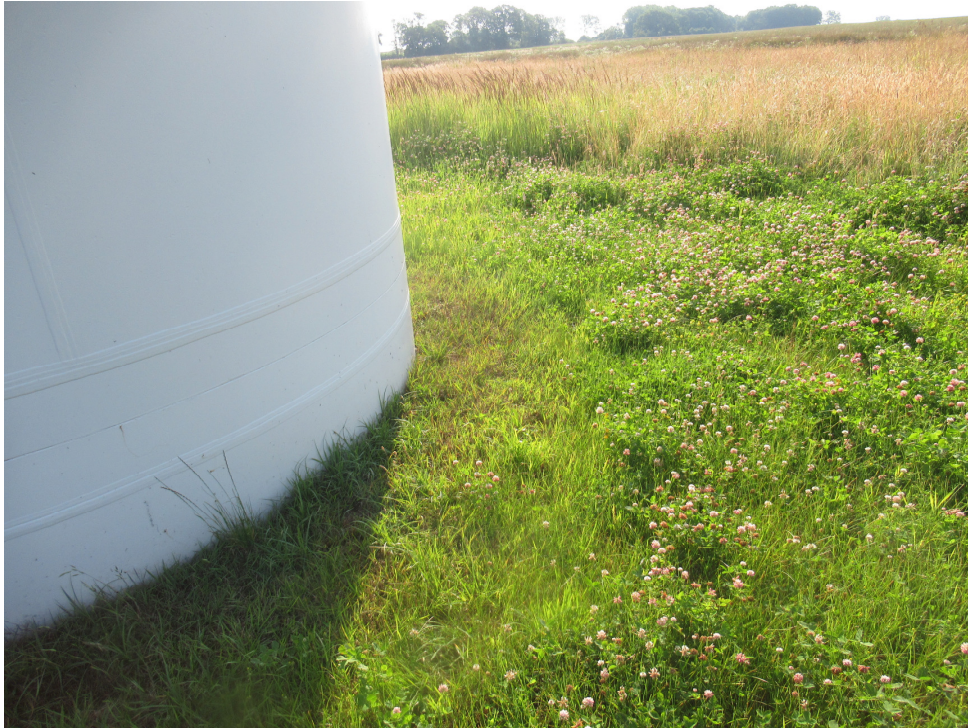
- Niezgodne z projektem posadowienie fundamentu względem poziomu terenu – rozumie się przez to wykonanie odpowiednich miąższości warstw opaski i zasypki a także wykonanie odpowiednich spadków w celu zapobieżenia tworzenia się niecek wokół wieży, umożliwiającymi tworzenie się zastoin wód powierzchniowych.

*Fot.1 Widoczne niecki wokół wiatraka tworzące zastoiny wody powierzchniowej w obrębie cokołu*

- Opaskę wokół cokołu pylona elektrowni wiatrowej należy uzupełnić gruntem rodzimym, spoistym, na odległości około 80 cm od powierzchni stalowego korpusu wiatraka, wraz z wykonaniem spadków minimum 2% w kierunku od wiatraka. Takie wykonanie opaski zabezpieczy dodatkowo newralgiczny punkt izolacji na styku beton – stal i umożliwi spływ wód powierzchniowych w kierunku od wiatraka. Teren wokół w razie potrzeby uzupełnić zasypką piaskowo-żwirową, filtrującą wody powierzchniowe ze spadkami możliwie od wiatraka w kierunku zewnętrznym posadowienia.

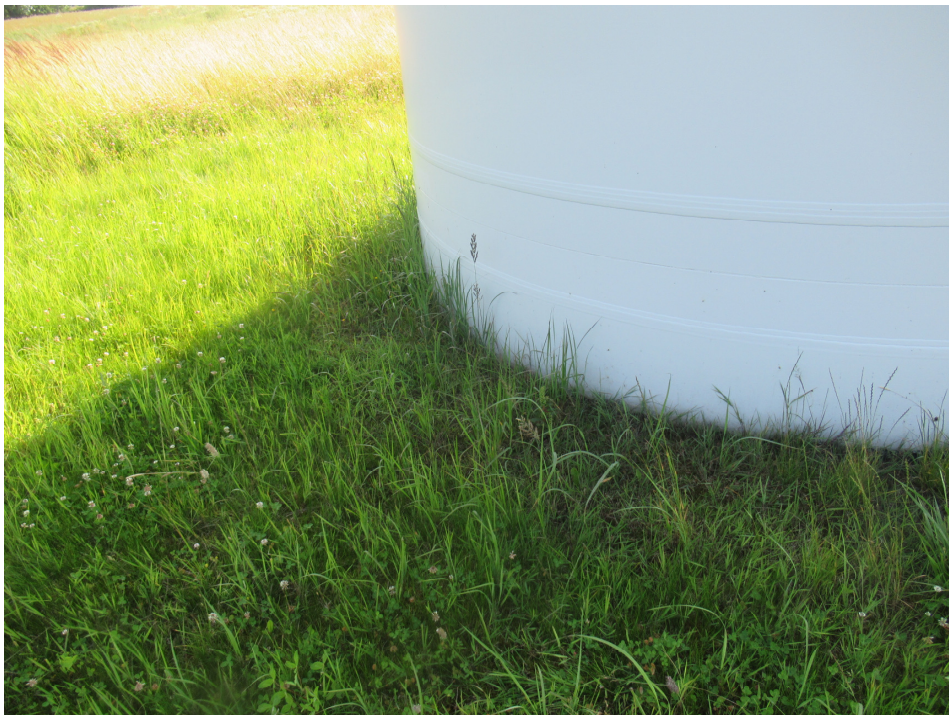
*Fot.2 Widoczne niecki wokół wiatraka tworzące zastoiny wody powierzchniowej w obrębie cokołu.*

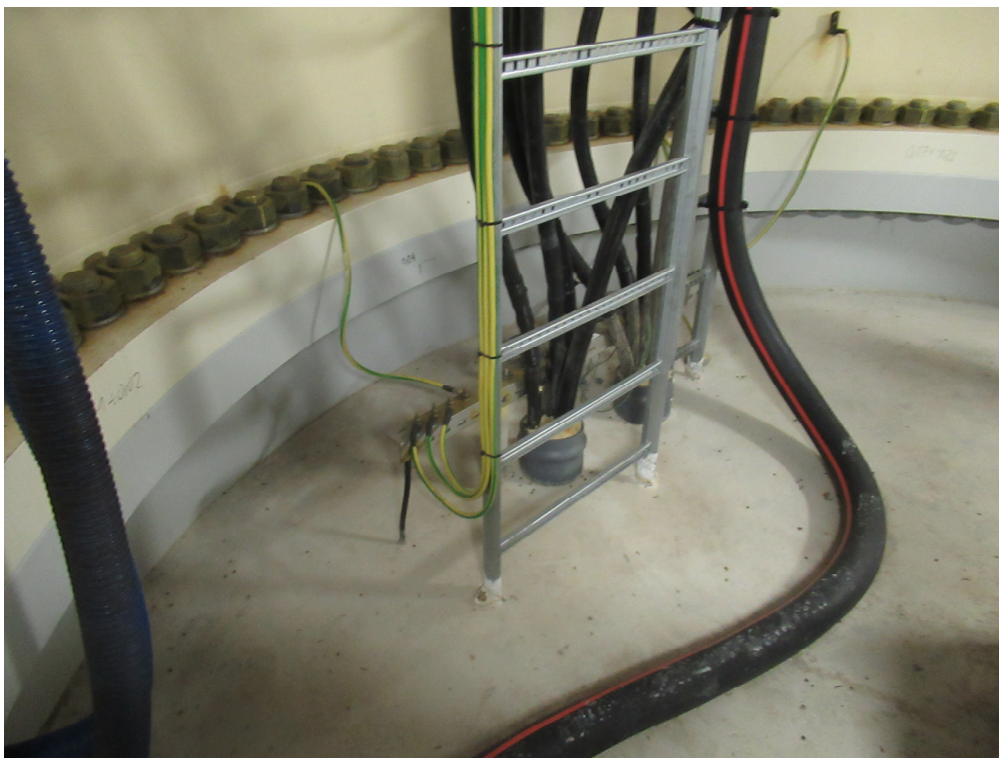
*Fot.3 Wnętrze cokołu – miejsce wykonania iniekcji około 30 cm od płaszcza stalowego, promieniście co w rozstawie co 30 cm.*

- Przed reprofilacją konstrukcji betonowej oraz przed ułożeniem warstw izolacyjnych należy wykonać iniekcje doszczelniające. Iniekcje wykonywać z wykorzystaniem żywicy na bazie epoksydu MC Inject 1264 Compact. Jest to kompozycja dwuskładnikowa nie zawierająca rozpuszczalników. Żywica jest dostarczana w parach pojemników, o wymaganym stosunku ilościowym. Po zmieszaniu składników (żywica + utwardzacz) uzyskuje się finalny materiał – żywicę o barwie jasnobrązowej. W celu aplikacji należy wykonać promieniście wokół pylona, w części wewnętrznej i zewnętrznej bryły betonowej, otwory o średnicy  $\phi 14\text{mm}$ , długości około 40 cm i rozstawie co około 30 cm. Otwory należy zlokalizować w odległości około 30 cm od płaszcza stalowego cylindra - obustronnie.

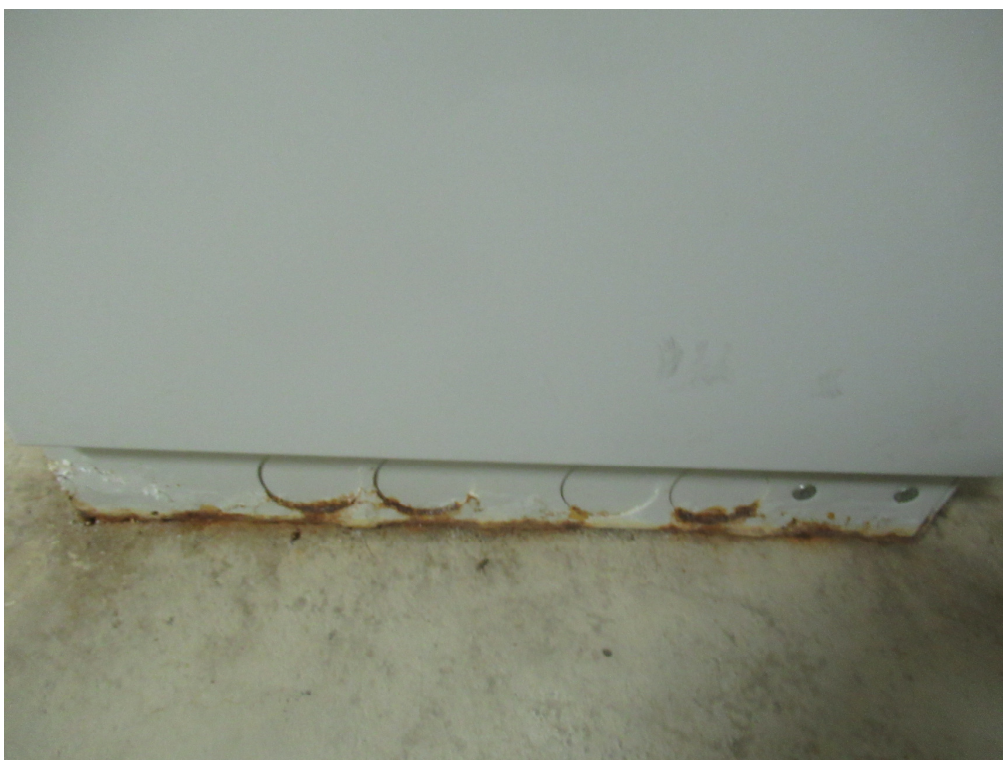
*Fot.4 Widoczne skorodowane obudowy urządzeń na styku z posadzką pylonu.*

- Posadzkę wewnątrz wieży wiatraka oczyścić, elementy stalowe z widocznymi śladami korozji oczyścić, odtłuścić i zabezpieczyć zestawem farb antykorozyjnych.
