PROJEKT ARCHITEKTONICZNO - BUDOWLANY

„Wykonanie dokumentacji projektowej konstrukcji stalowo-żelbetowej budynku Płuczki I (ob.70601) oraz budynku sortowni i budynku klasyfikacji wstępnej (ob.70001) na terenie ZPMW oddział „KWK Piast Ziemowit” Ruch Ziemowit w Łędzinach - Remont.”

„Wykonanie oceny stanu technicznego oraz dokumentacji projektowej konstrukcji stalowo-żelbetowej budynku Płuczki I (ob. 70601) oraz budynku sortowni i budynku klasyfikacji wstępnej (ob.70001) na terenie ZPMW dla PGG S.A. Oddział KWK Piast Ziemowit Ruch Ziemowit w Łędzinach”

Katowice, marzec 2024r.

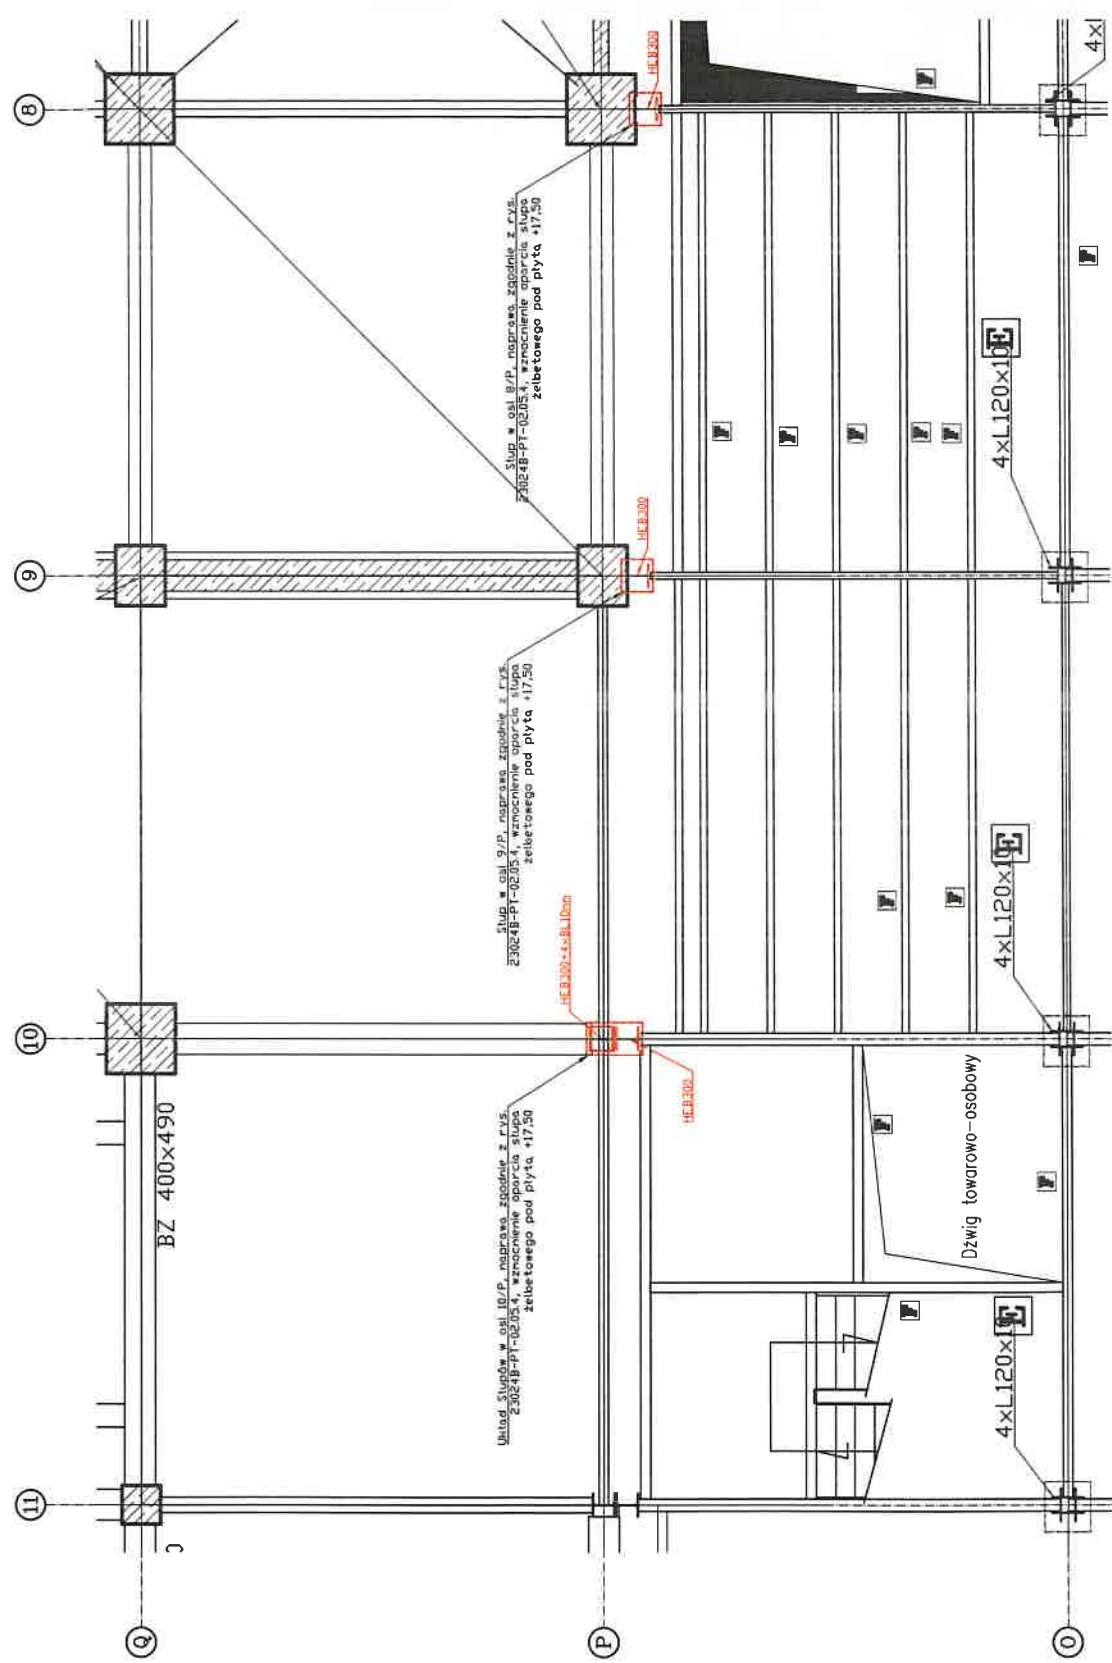
Rzut płyty strapowej +17,50m. Naprawa słupów w osiach 8-10/P.

- Słup w osi 9/P – stan zły – element silnie skorodowany, należy wykonać naprawę elementu poprzez jego wzmocnienie.
- Słupy stalowe wskazane w części rysunkowej, wymagają odtworzenia antykorozyji

- Uwagi: Sprawy do realizacji i), wzmacnienie słupów wykonac zgodnie z rys. 23024B-PT-02.05.4i.
1. Przycięcie słupa strumieniowo ściernie z korozji.
 2. U góry słupa obudowanego nawiercić otwory z obu stron celem wiania do środka "obudowy" zaprawy zalewowej.
 3. Wykonać zbrojenie słupów, szalunek.
 4. Wykonać dylatację między słupami ze styropianu.
 5. Wykonać obławkę betonową słupa z zaprawy zalewowej. Parametry zaprawy zgodnie z opisem do projektu technicznego.
 6. Po uzyskaniu przez beton wymaganych parametrów zdjąć szalunek.
 7. Pokryć beton powłoką zabezpieczającą SIKAGARD 700S lub równoważną.

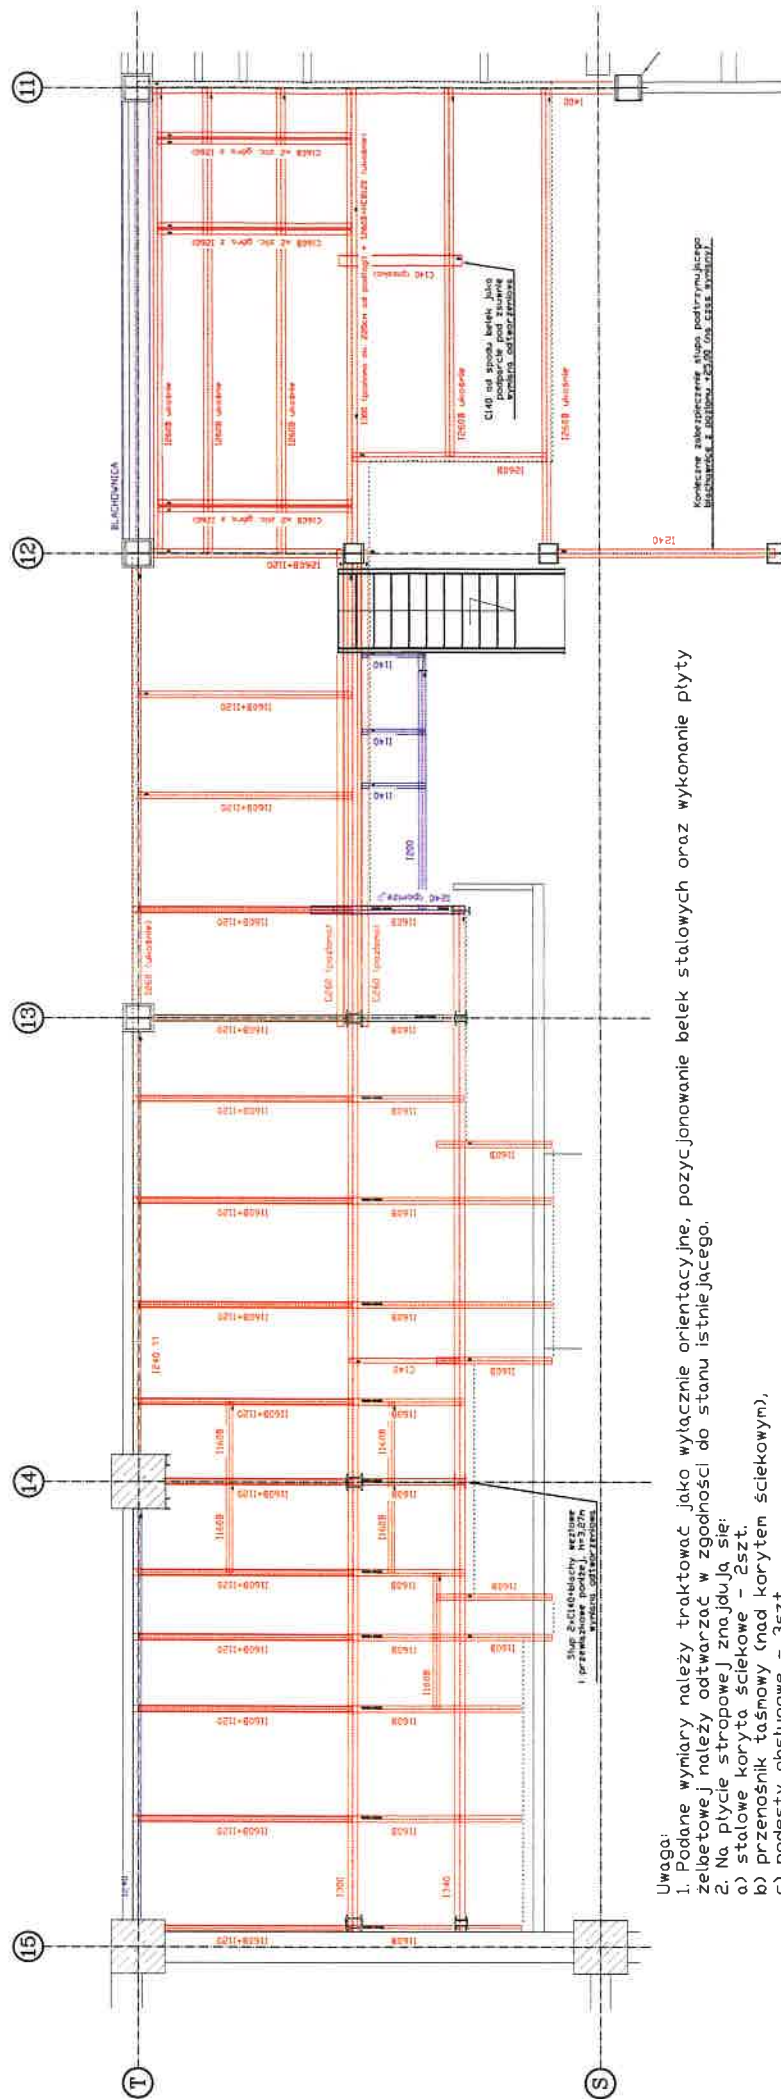
Rzut płyty stropowej +21.50m. Układ belek stalowych.

- Strop w osi 11-15/S-T - zaawansowana degradacja betonu, zaawansowana korozja, ubytki w przekrojach stalowych dwuteowych, zaawansowana korozja elementów stalowych, dodatkowych, stanowiących wzmocnienie stropu, ze względu na stopień zaawansowania zniszczeń, zakwalifikowano jako stan przed awaryjny, wymagający pilnych działań naprawczych (tryb pilny – zaleca się przeprowadzić naprawę w okresie do 6 miesięcy)

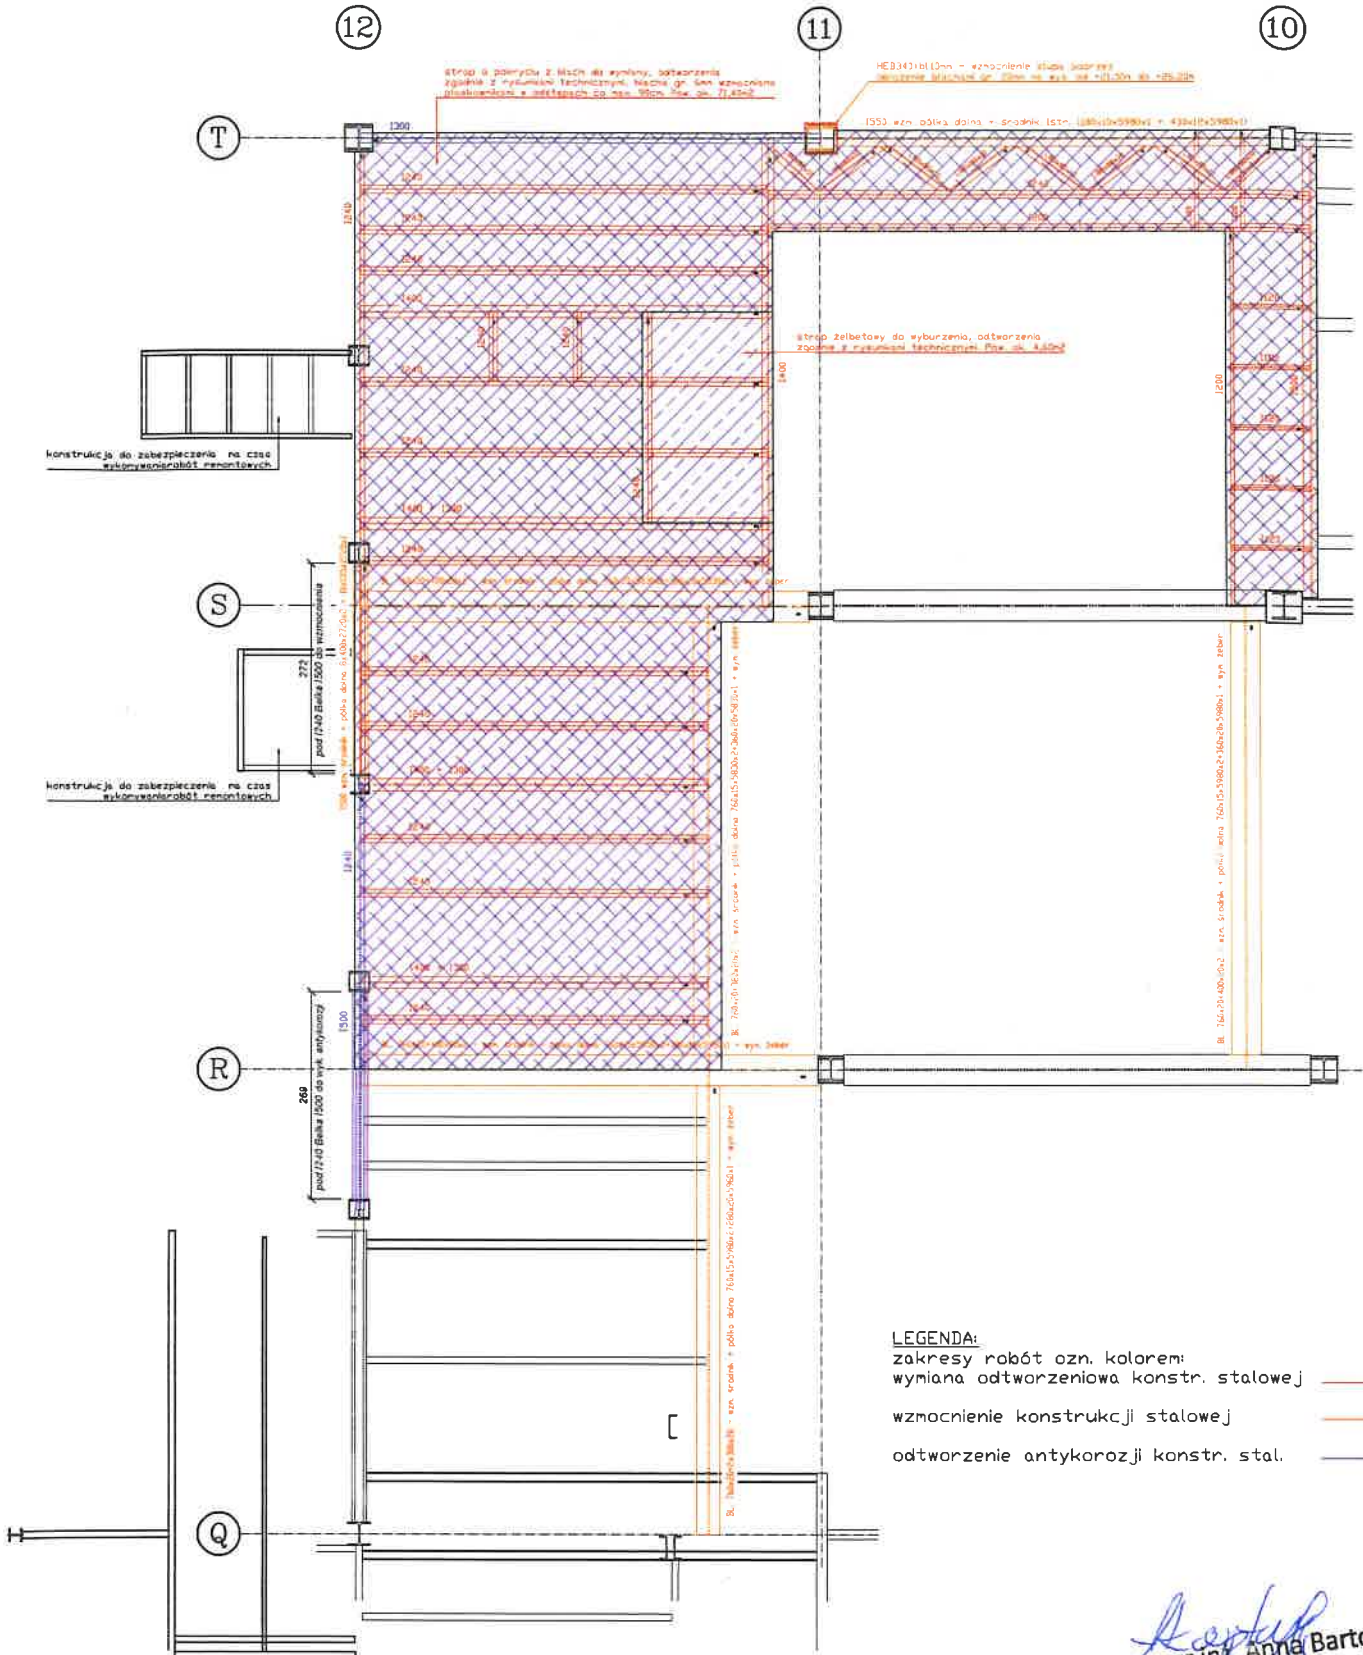
Rzut płyty stropowej +25,00m. Układ belek stalowych.

- Strop poziomu +25,00 oceniono jako stan zły, miejscowo średni
- Strop w osi 10-12/R-ST - zaawansowana degradacja betonu, zaawansowana korozja, ubytki w przekrojach stalowych dwuteowych, ze względu na stopień zaawansowania zniszczeń, zakwalifikowano jako stan przed awaryjny, wymagający pilnych działań naprawczych. Do czasu
