Ocena Stanu Technicznego Nr 2024-008

Komin żelbetowy o wysokości $H = 100$ m

**TAURON CIEPŁO sp. z o. o.
Elektrociepłownia Cieszyn
ul. Mostowa 2, 43-400 Cieszyn**

Gliwice, wrzesień 2024 r.

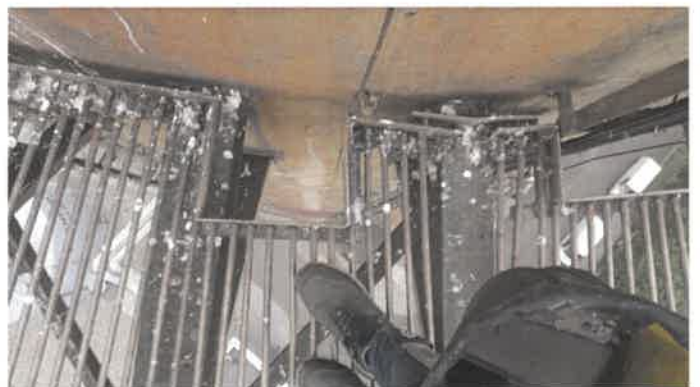
(39)

- na powierzchni elementów stalowych stwierdzono złuszczenia powłok malarskich do ~15 % ogólnej powierzchni oraz korozję wżerową do ~0,3 mm głębokości na pow. ~ 5% ogólnej powierzchni.
- zbyt duża wnęka przepustowa (kablowa) w podeście galerii – stanowi zagrożenie wypadkowe dla osób przebywających na podeście galerii (fot.38÷40).
- brak widocznych uszkodzeń na połączeniach skręcanych oraz spawanych.

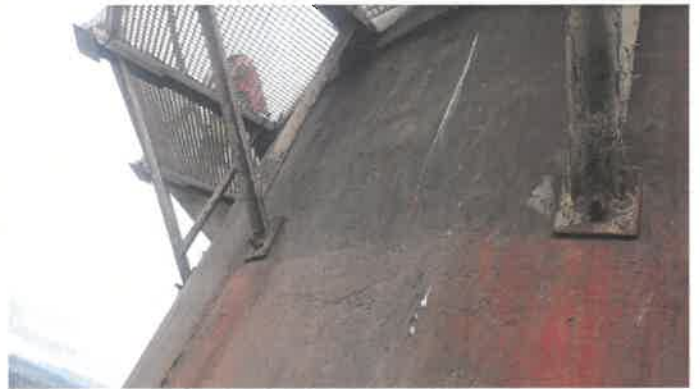
(65)

- na powierzchni elementów stalowych stwierdzono złuszczenia powłok malarskich do ~50% ogólnej powierzchni oraz korozję wżerową do 0,1 mm głębokości na pow. ~ 1% ogólnej powierzchni.(patrz fot. 65 ÷ 80)
- brak widocznych uszkodzeń na połączeniach skręcanych oraz spawanych.
