Raport z usługi serwisowej

Nr R002/07/MM/2024

Miejsce wykonania usługi: SE R-361 Marciszów - pole T-1

<i>Producent</i>	SIEMENS
<i>Rok produkcji</i>	2019
<i>Typ</i>	3AP1FG
<i>Numer fabryczny</i>	<u>19/35151298</u>

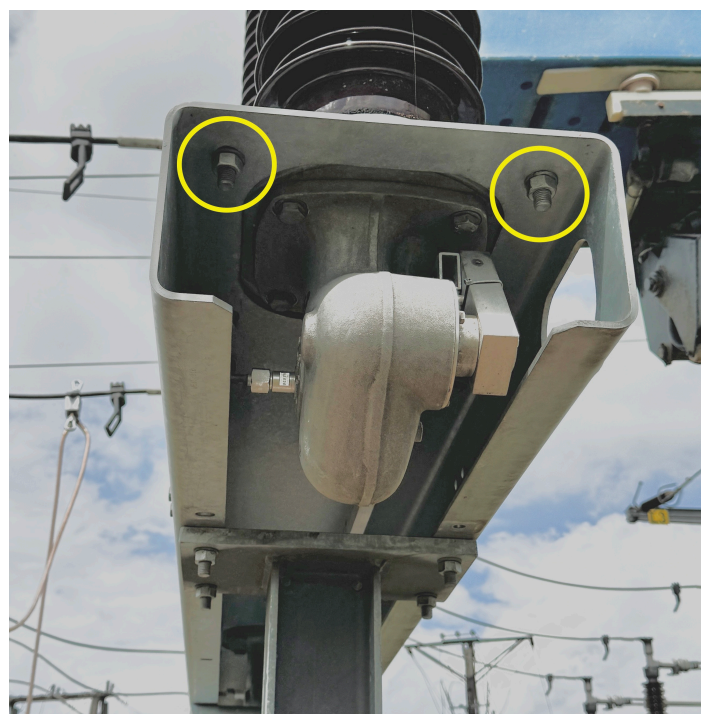
A) Niewłaściwe śruby mocujące wszystkie bieguny do ramy, zamiast śrub o długości 50 mm zastosowano śruby o długości 60 mm, brak również smarowania gwintów.

- A) Zmontowano ciągną
- B) Spięto przedziały gazowe
- C) Wymieniono śruby mocujące bieguny na właściwe - 12 sztuk
- D) Wymieniono śruby mocujące dekle komór stykowych na właściwe - 12 sztuk

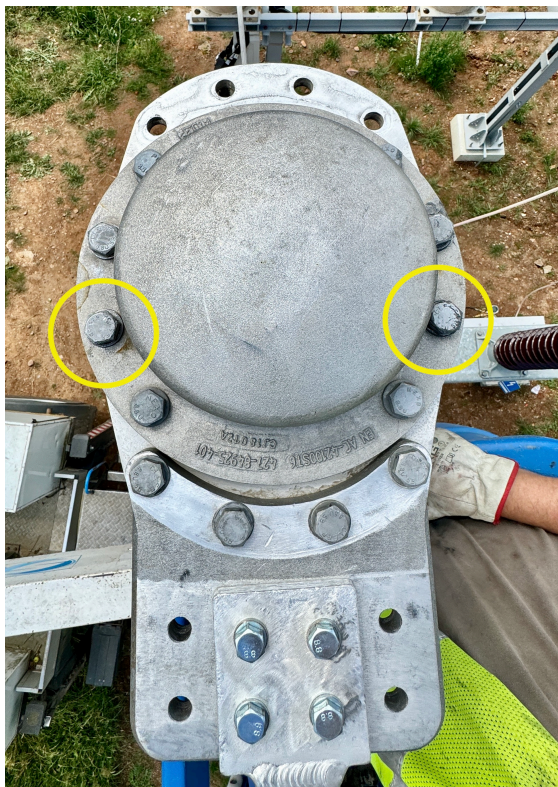
C) Zerwane gwinty wewnętrzne w okuciu górnym komory stykowej bieguna C.

Przerwano dalsze prace serwisowe po stwierdzeniu uszkodzenia gwintów w biegunie C, nie napełniono wyłącznika gazem do ciśnienia znamionowego ze względu na ryzyko możliwych dalszych uszkodzeń.

Wyłącznik 3AP1FG nie nadaje się do załączenia pod napięcie.
