### III. Dokumentacja fotograficzna:

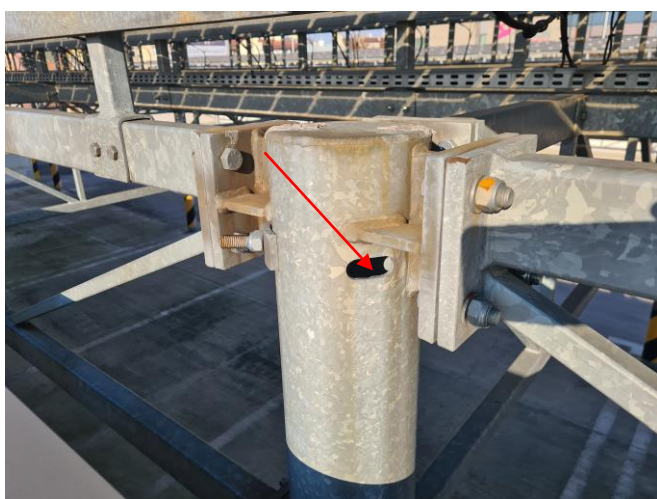
Brak uszczelnienia przy przejściu rury wentylacyjnej przez menprame PCV

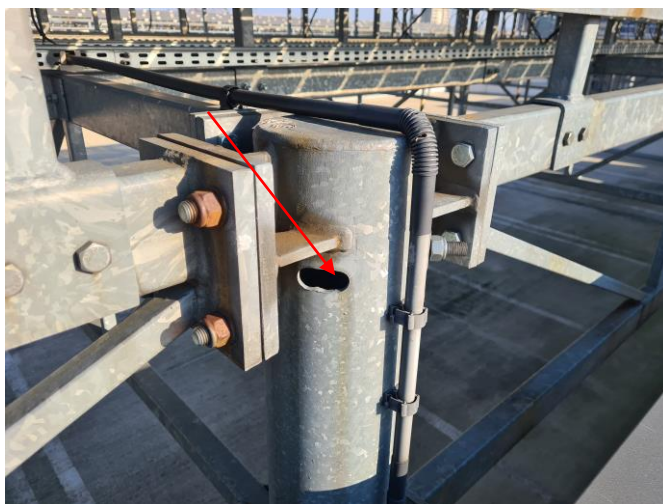
Otwory w konstrukcji stalowej należy uszczelnić – dostająca się woda do wnętrza konstrukcji powoduje gromadzenie wody i możliwe jest uszkodzenie dolnej części słupów podczas niskich temperatur

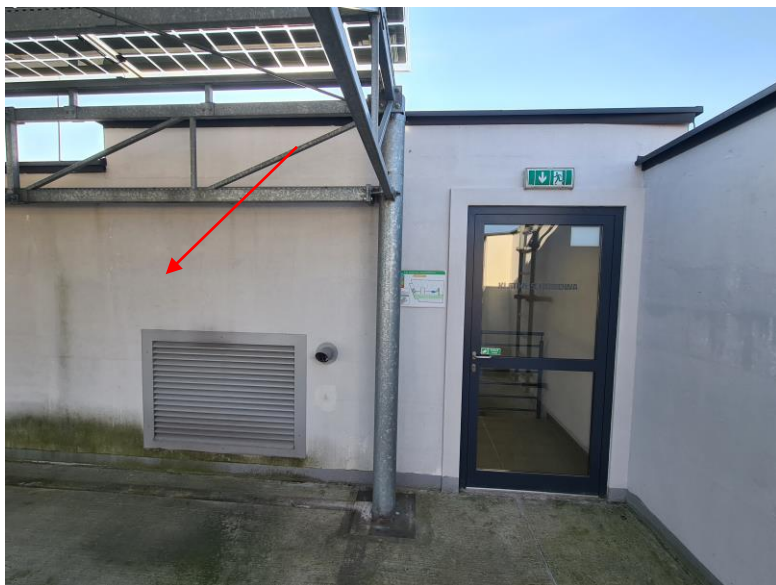
Pęknięcia tynku i powłok malarskich, nieszczelność przy drzwiach

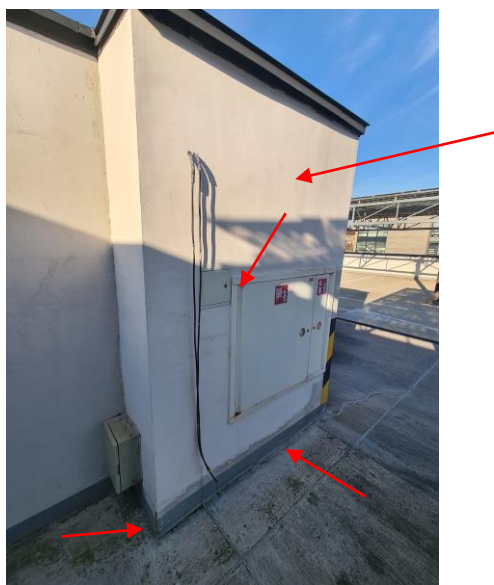
Korozja narożników stalowych i skrzynki hydrantu, pęknięcia uszczelnienia przy ścianie, pęknięcia i odspojenia zaprawy na ścianie

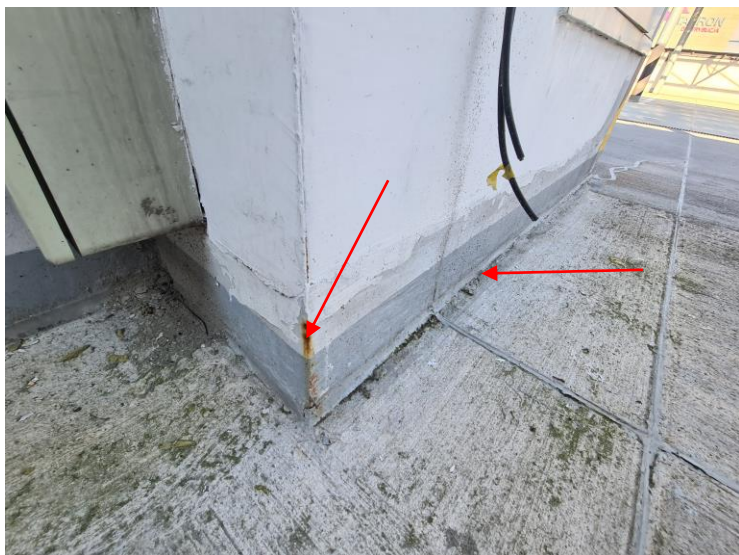
Pęknięcia uszczelnienia przy ścianie, korozja narożników stalowych

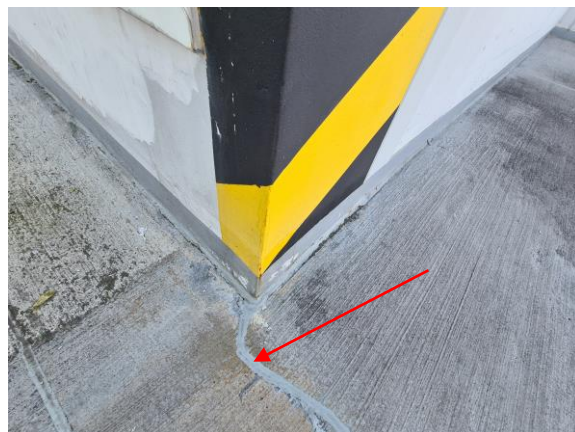
Pęknięcia uszczelnienia przy ścianie i zarysowań płyty

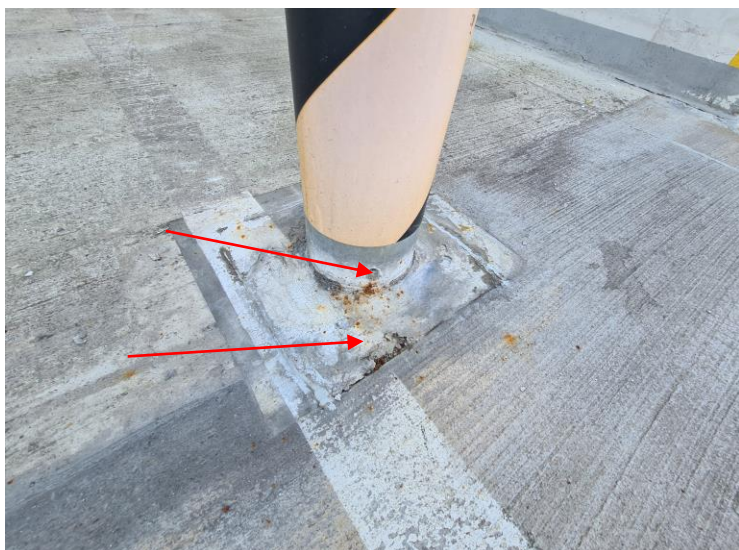
Łuszcząca się powłoka przy podstawie słupów, korozja nawierconych otworów w słupach

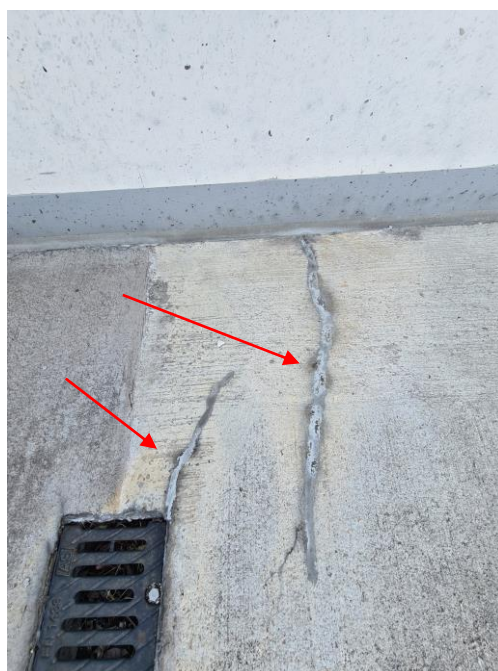
Naprawa pęknięć płyty

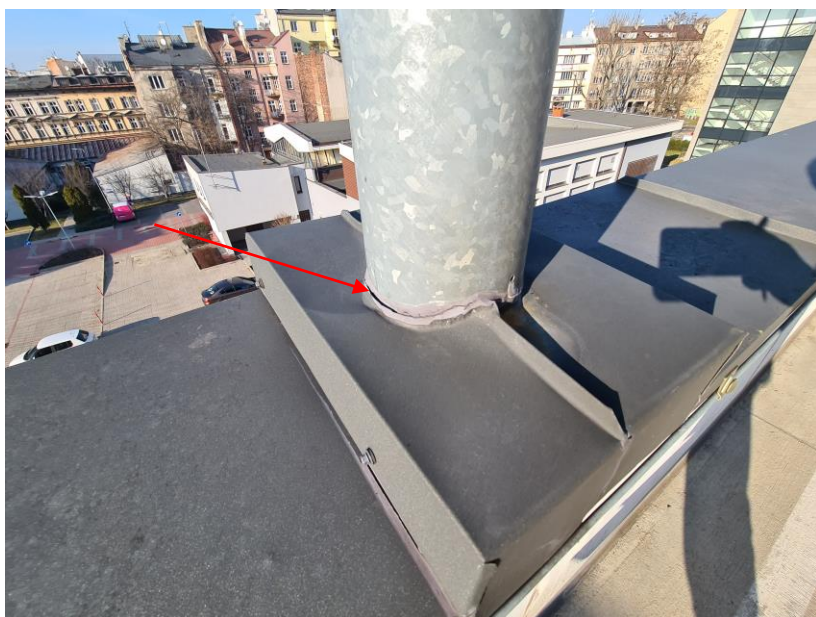
Pęknięte uszczelnienie na przy obróbkach blacharskich

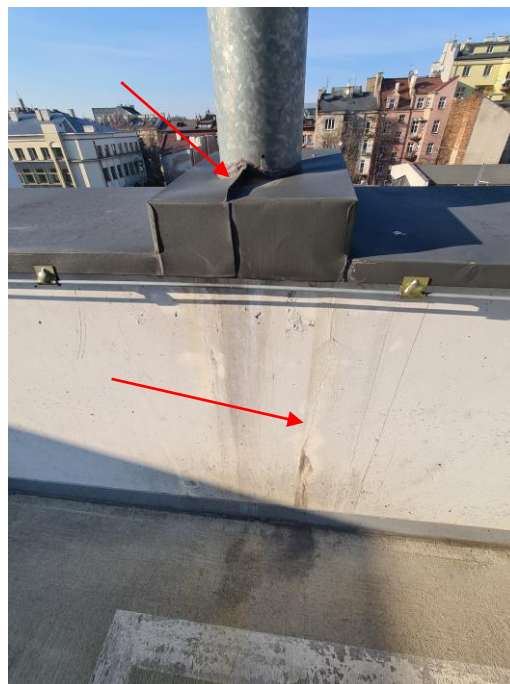
Pęknięcie konstrukcji żelbetowej, nieszczelności obróbek powodują powstawanie zacieków

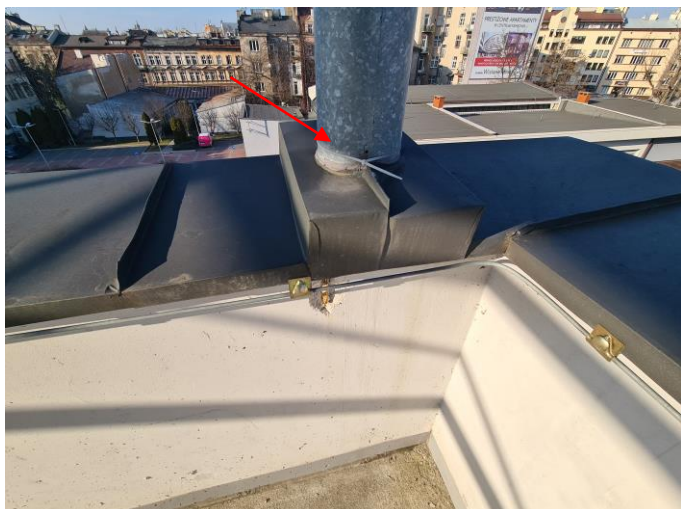
Pęknięte uszczelnienie na przy obróbkach blacharskich

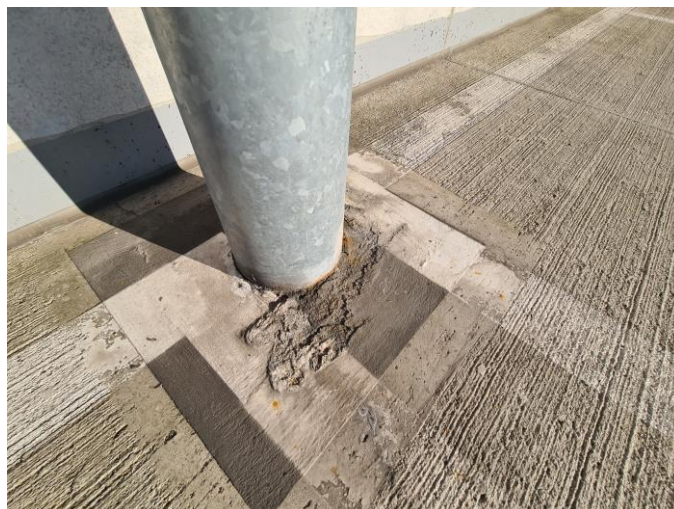
Łuszcząca się powłoka przy podstawie słupów, korozja konstrukcji nawierconych otworów w słupach

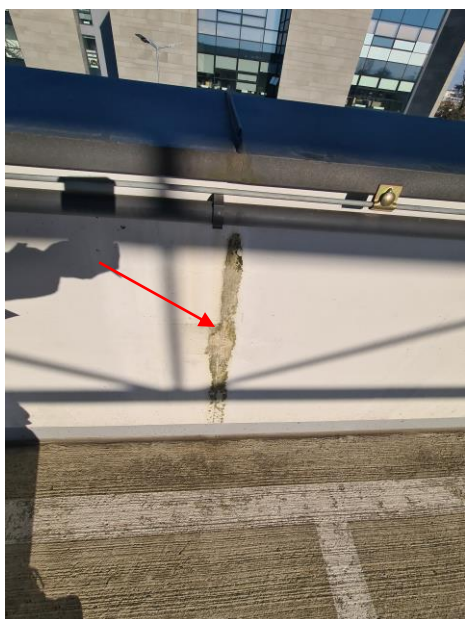
Nieszczelności powodują zacieki

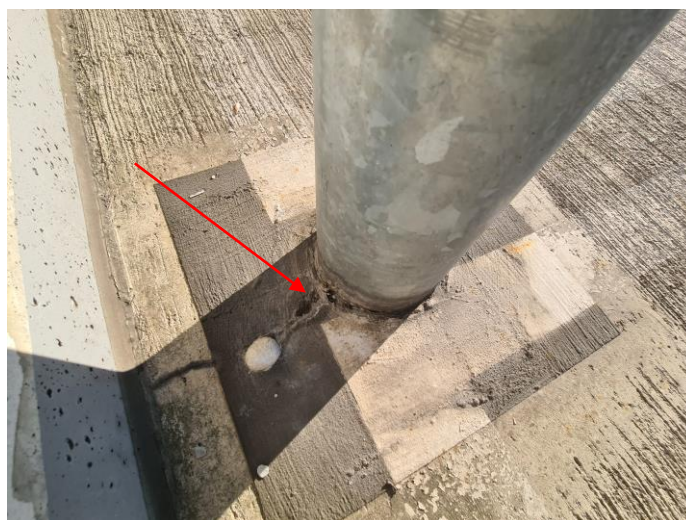
Łuszcząca się powłoka przy podstawie słupów, korozja konstrukcji słupów w nawierconych otworach

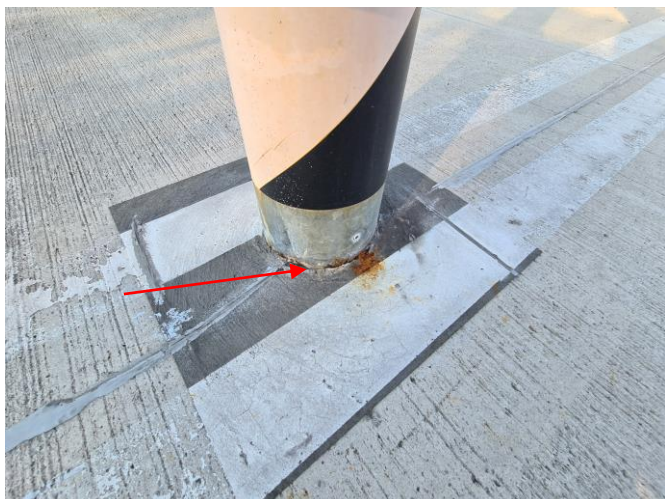
korozja konstrukcji słupów w nawierconych otworach

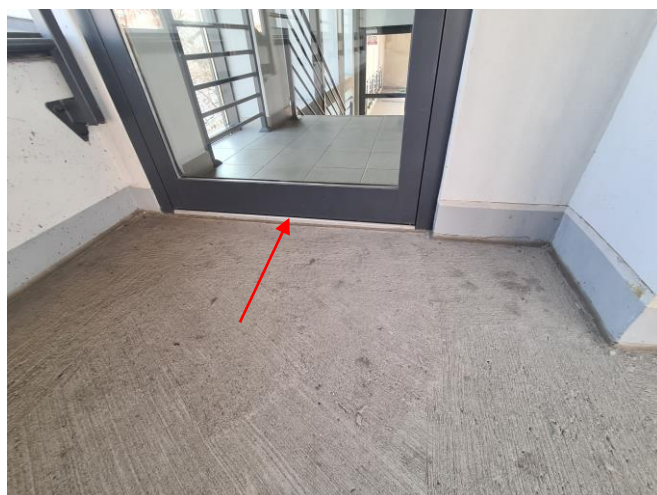
Nieszczelności uszczelnień przy drzwiach

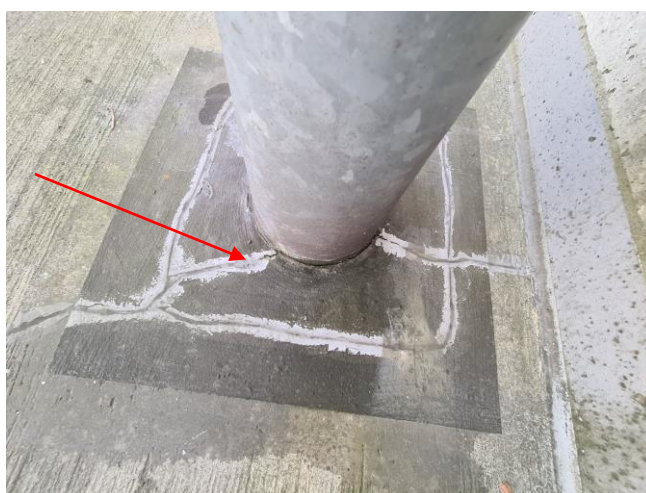
Nowe pęknięcia naprawianych zarysowań płyty

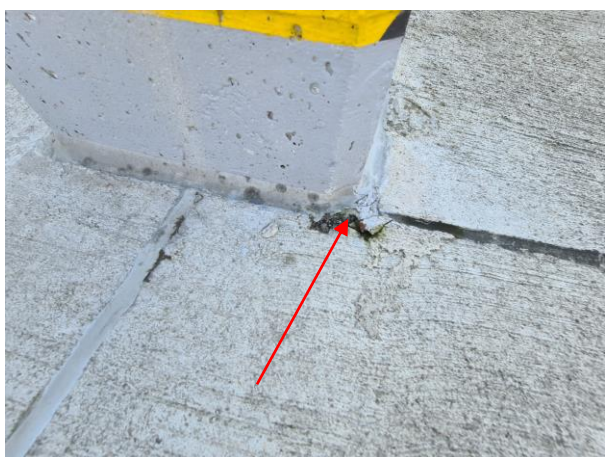
Nieszczelności wypełnień dylatacyjnych

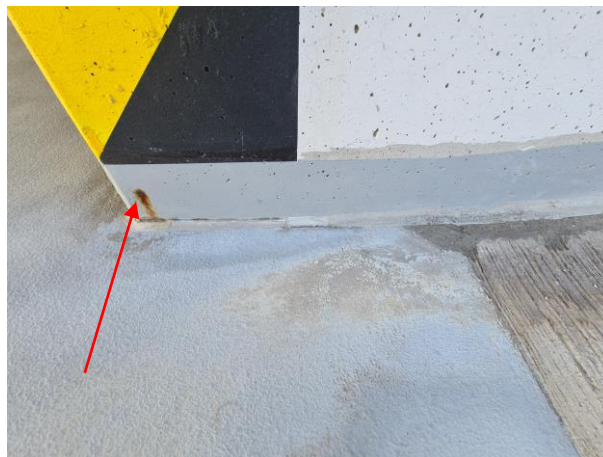
Korozja narożników stalowych podtynkowych

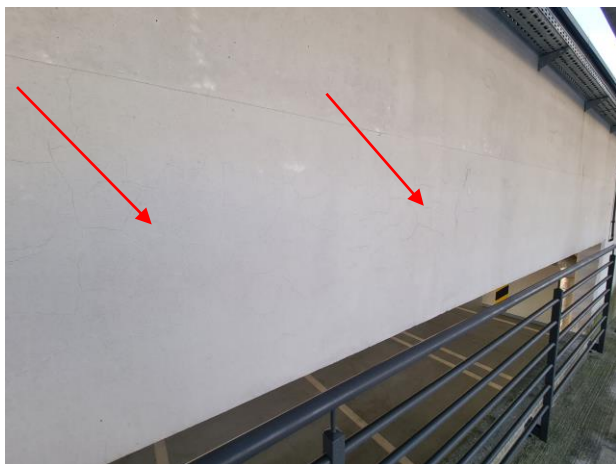
Pęknięcia powierzchniowe tynków i powłok malarskich

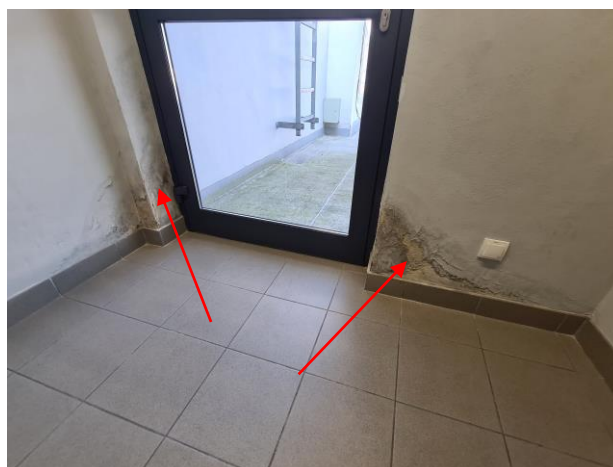
Nieszczelności powodują zawilgocenie ścian, łuszczący się tynk

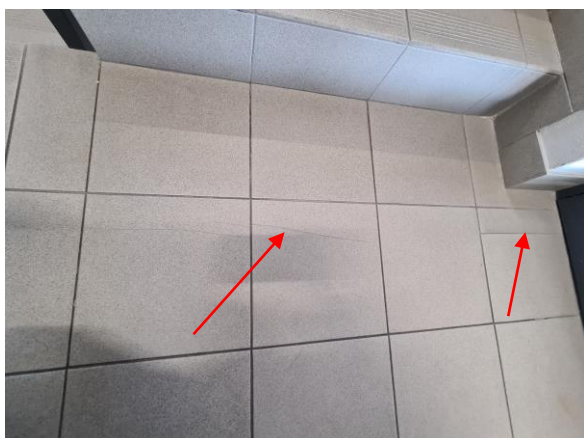
Pęknięte i odspojone płytki

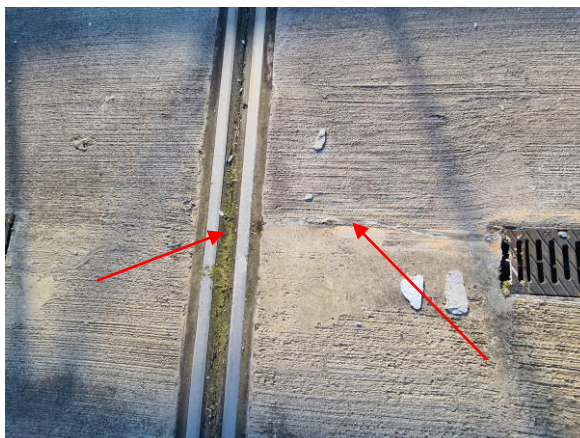
Zarysowania płyt betonowych, nieprawidłowe wykonanie spadków powoduje gromadzenie wody w dylatacji

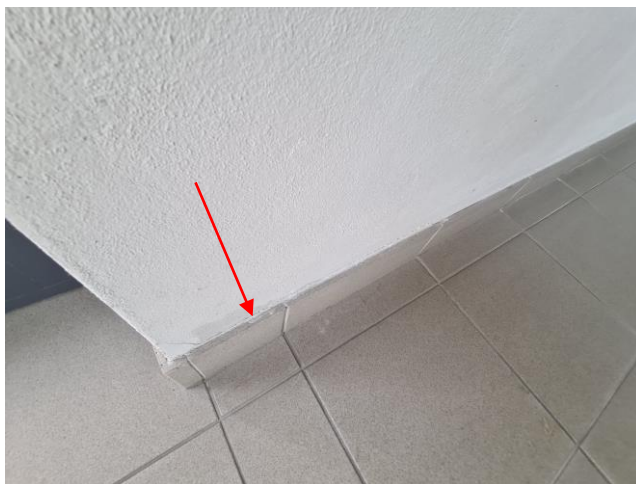
Pęknięcia powstałe przez odspojenie płytek cokołu

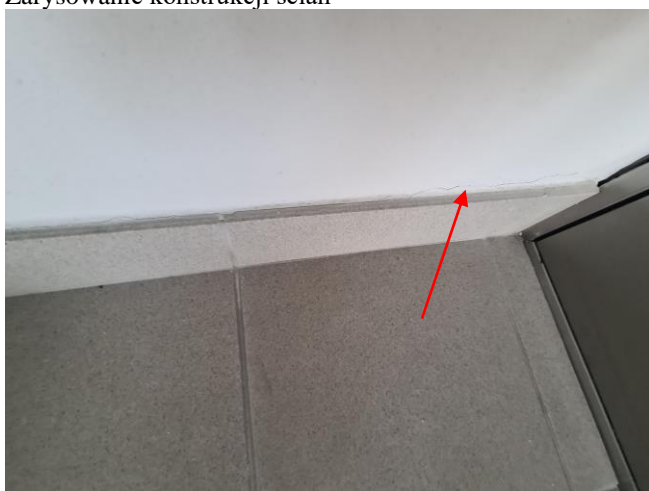
Pęknięcia powstałe przez odspojenie płytek cokołu

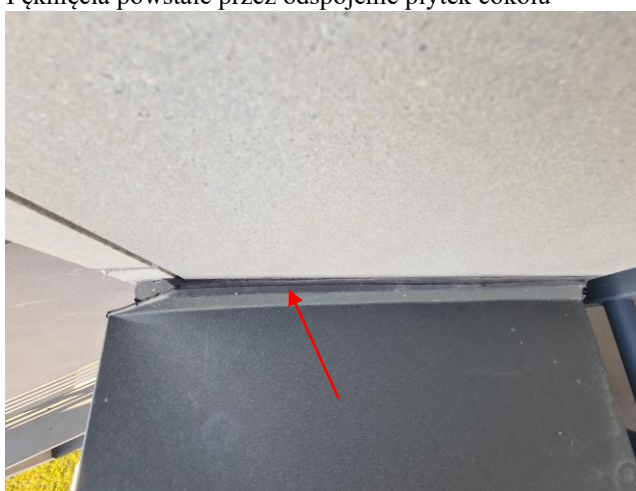
Pęknięcie uszczelnienia przy bokach parapetów

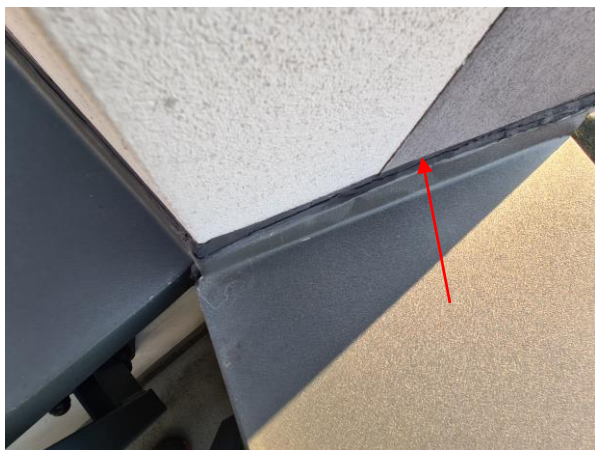
Pęknięcie uszczelnienia przy bokach parapetów

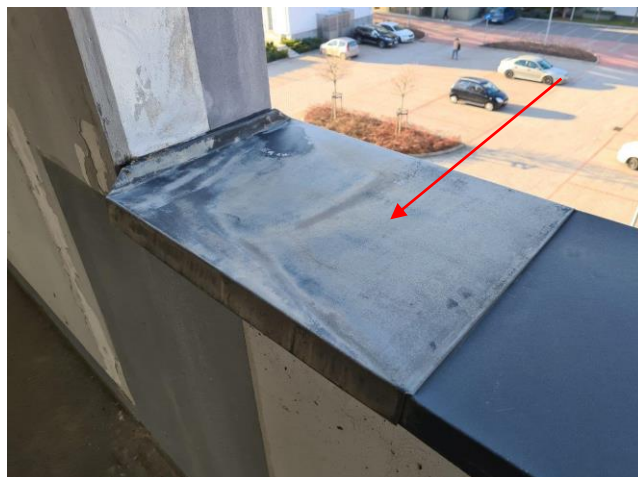
Wymiana / lakierowanie zniszczonej obróbki – uszkodzenie powstałe przez nieszczelności

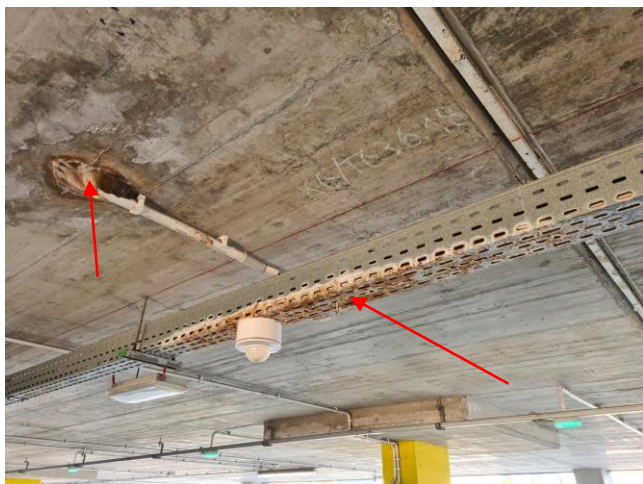
Nieszczelności przy przejściach , korozja koryta kablowego

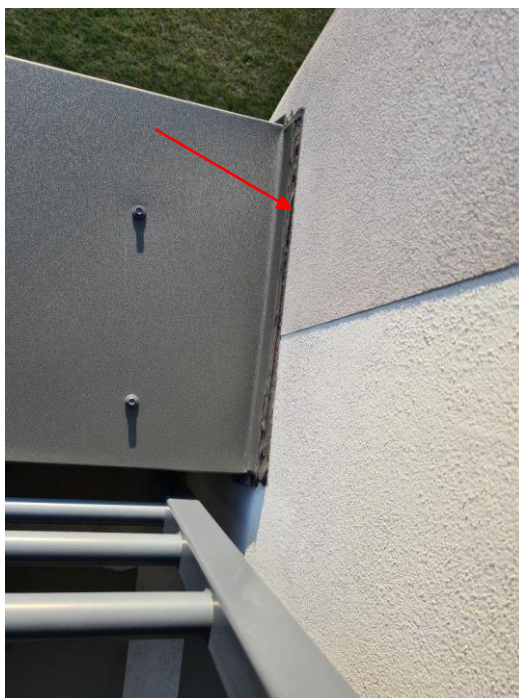
Pęknięcie wypełnienia

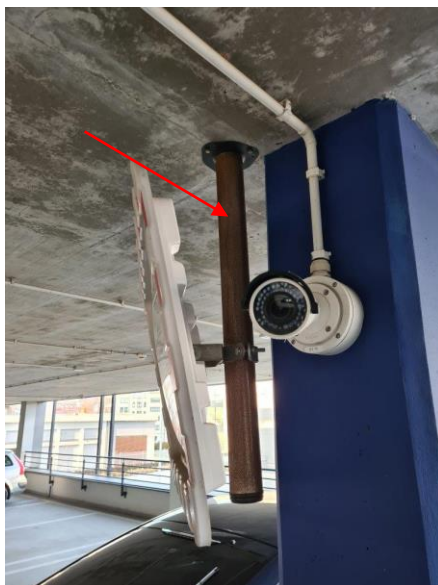
Korozja słupka lustra

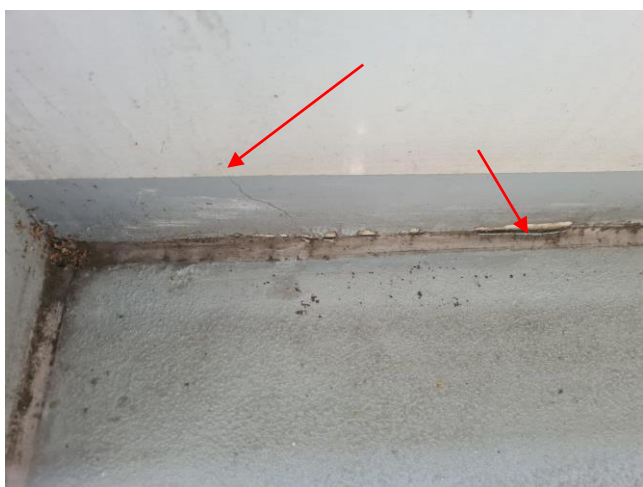
Zarysowanie konstrukcji, pęknięcie uszczelnienia pomiędzy ścianą a posadzką

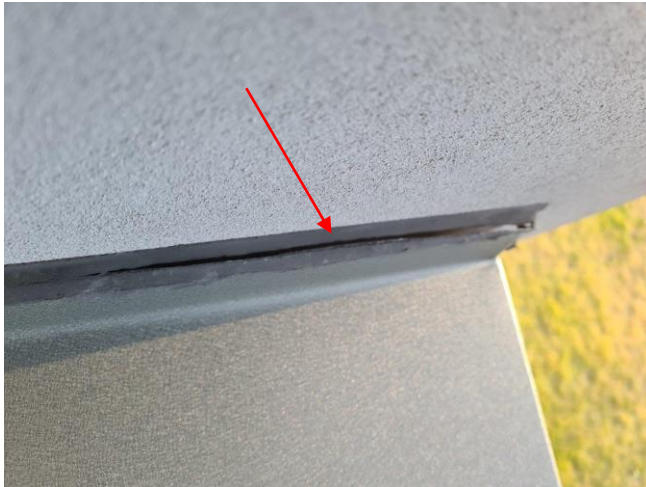
Pęknięcie uszczelnienia

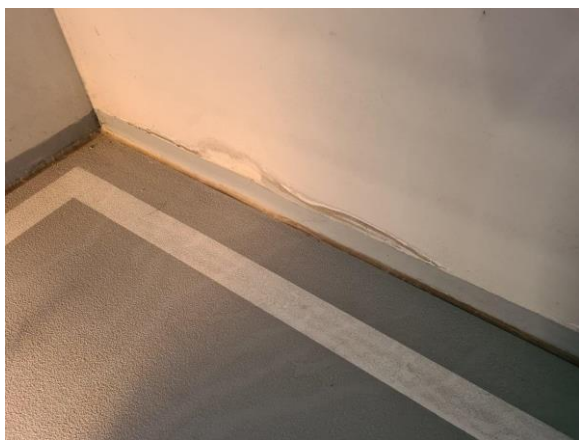
Łuszczący się tynk i zawilgocony

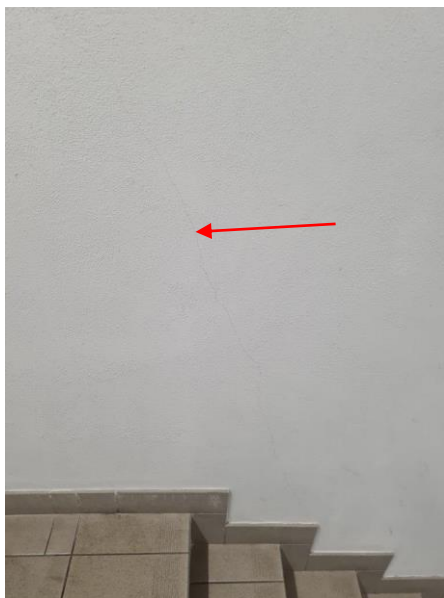
Zarysowanie pionowe ściany

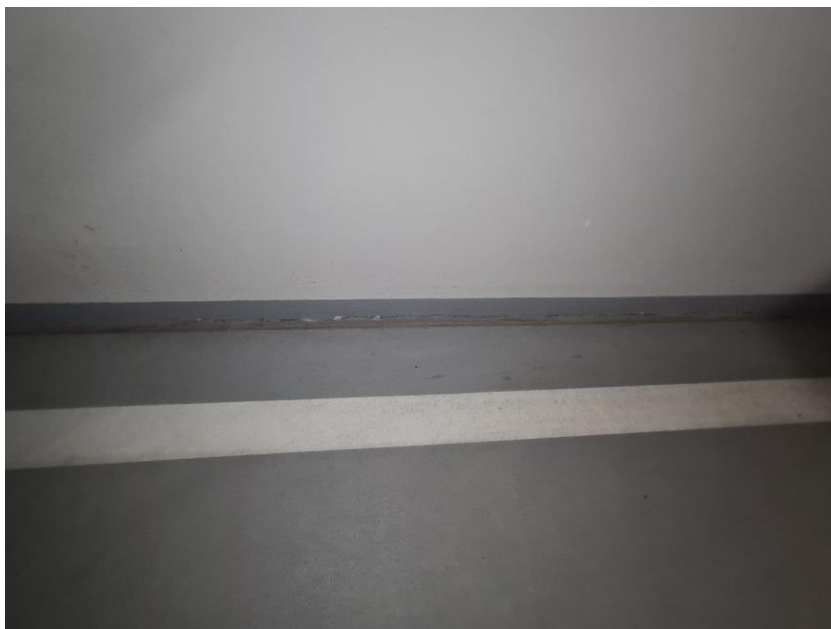
Pęknięcia przy posadzce uszczelnienia

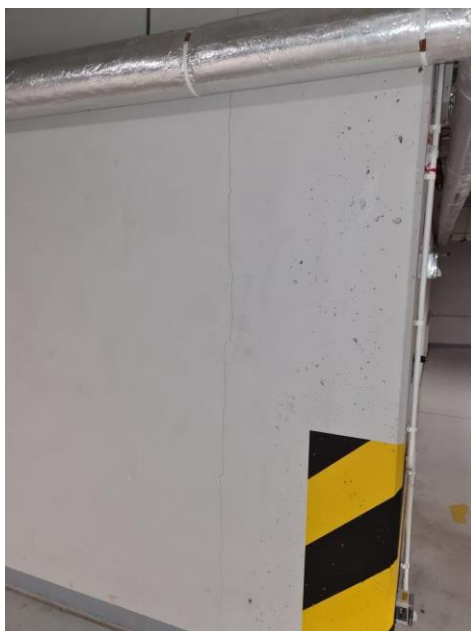
Zarysowania konstrukcji

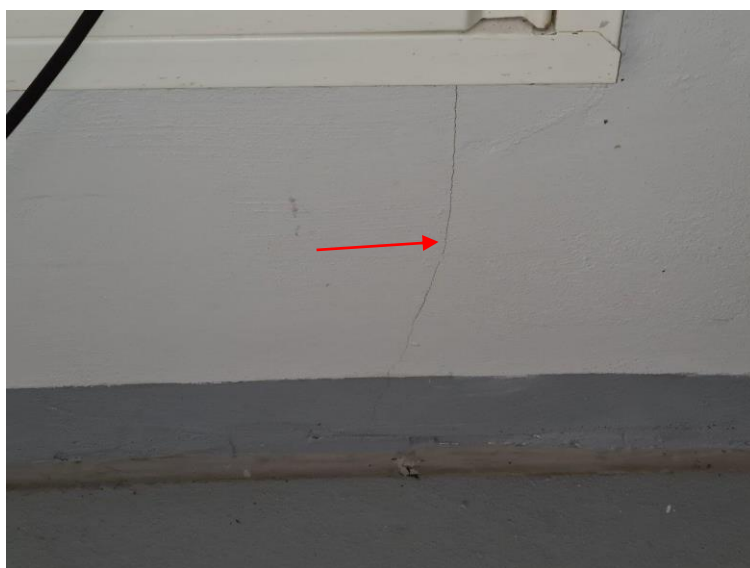
Pęknięcia pionowe ścian

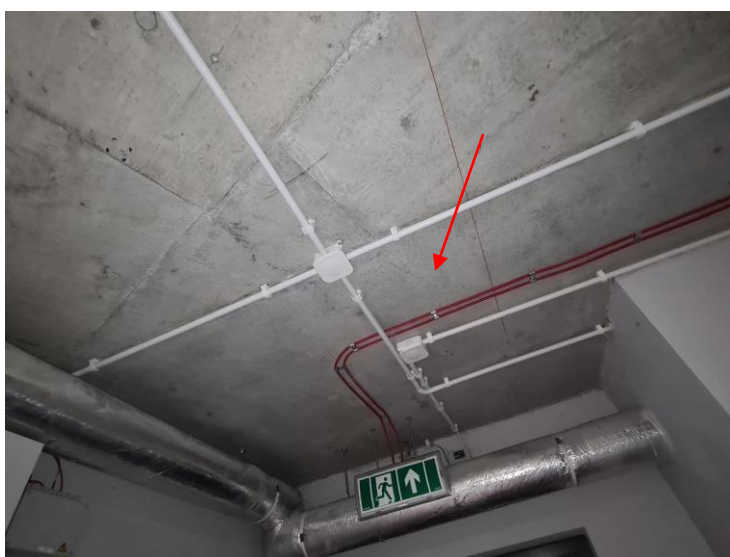
Zarysowania stropu
