EKSPERTYZA TECHNICZNA

OBIEKT:	Budynek kompostowni: <ul style="list-style-type: none">– Hala przyjęcia odpadów: 409A (PL4738)– Hala –łącznik operacyjny: 409B (PL4743)
ADRES:	ul. Jabłoniowa 55, 80-180 Gdańsk działka nr 209; 210 obręb nr 0048 Szadółki
ZLECENIODAWCA:	Zakład Utylizacji Gdańsk Sp. z o.o. ul. Jabłoniowa 55 80-180 Gdańsk

obiekt: Budynek kompostowni:
– Hala przyjęcia odpadów: 409A (PL4738)
– Hala –łącznik operacyjny: 409B (PL4743)

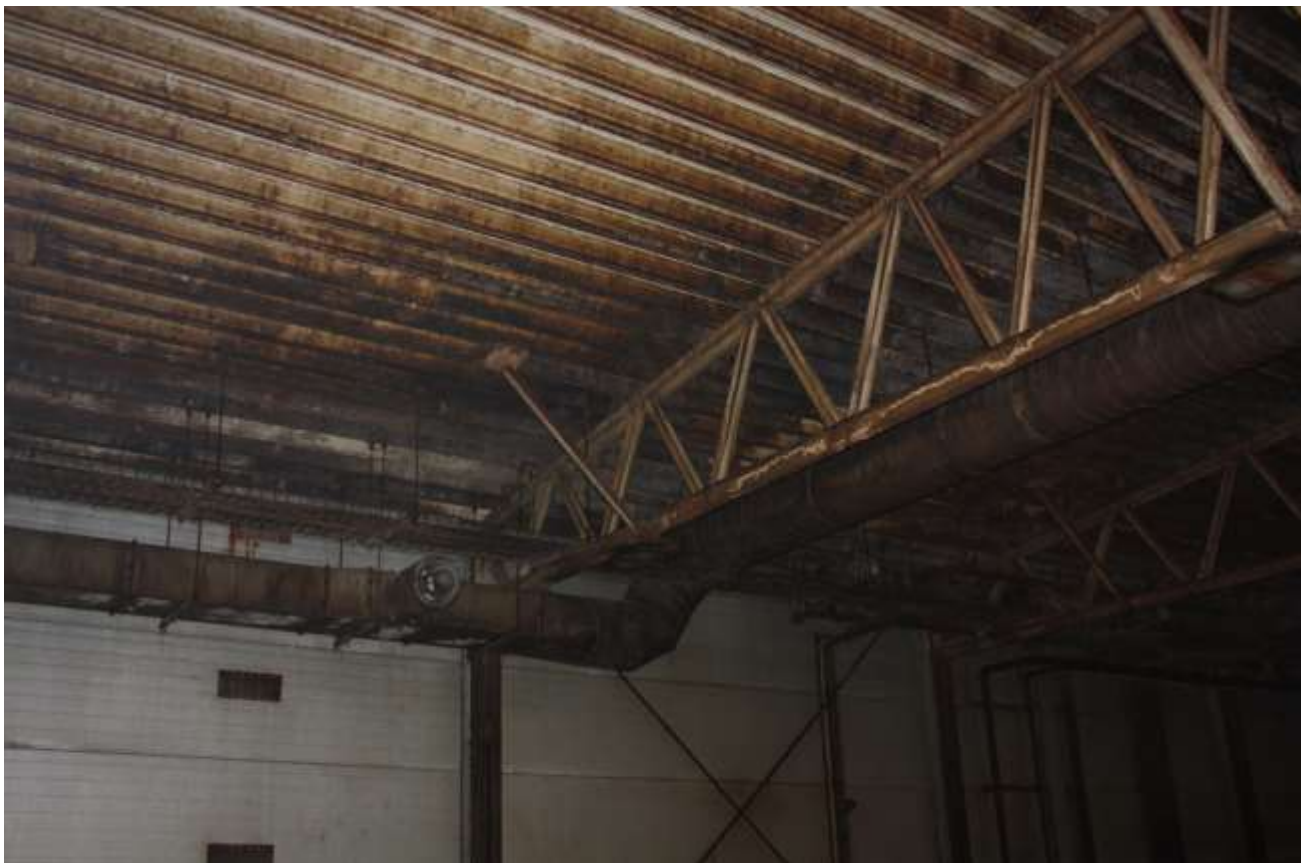
Fot. 1. Hala przyjęcia odpadów: 409A (PL4738) –Stan zachowania dźwigara stalowego i blachy trapezowej.

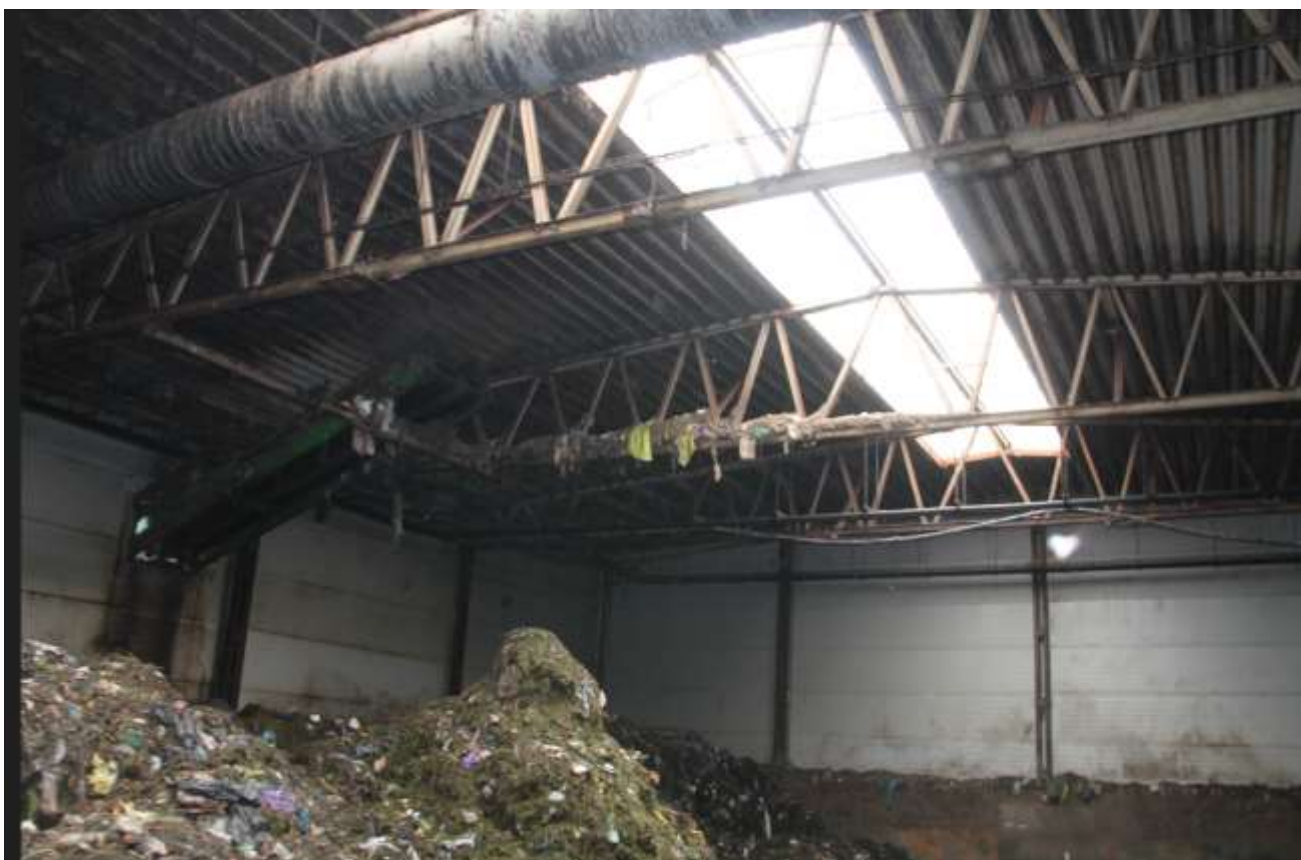
stwierdzono, że w hali wsadu, materiał podawany podajnikiem taśmowym przez ścianę zewnętrzną budynku, rozrzuca go, zanieczyszczając dźwigary będące w jego bezpośrednim sąsiedztwie. Materiał biologiczny, z którego docelowo ma powstać kompost, rozkłada się w rynnach, zakątkach i szczelinach profili stalowych konstrukcji („pułapka profilowa”).

Fot. 2. Hala przyjęcia odpadów: 409A (PL4738) –Zanieczyszczona konstrukcja stalowa materiałem organicznym, z widocznego na zdjęciu, przenośnika taśmowego (zlokalizowanego w ścianie hali).

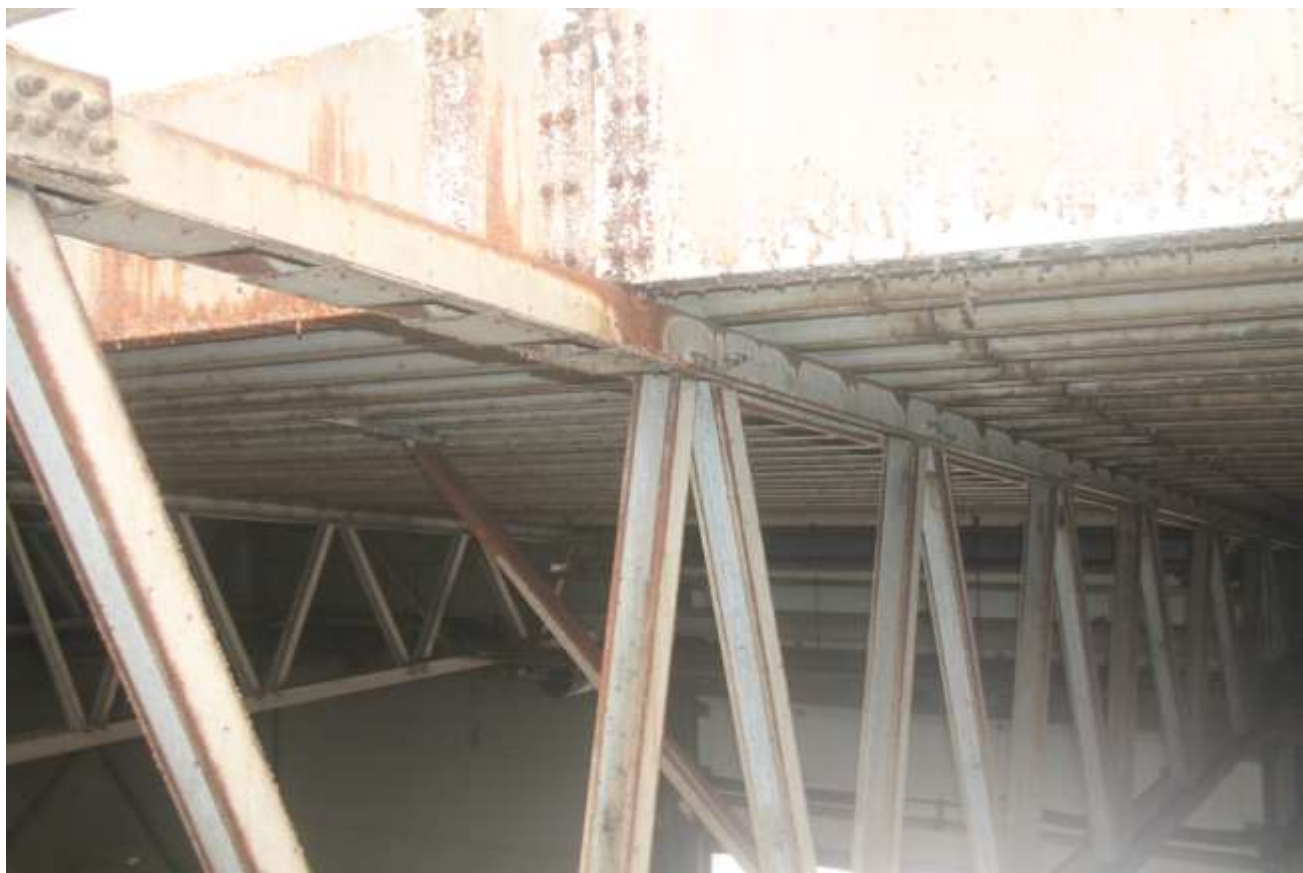
Fot. 3. Hala przyjęcia odpadów: 409A (PL4738) –Stan zachowania konstrukcji w okolicy kalenicy, pasa świetlnego. Na zdjęciu widoczne zaschnięte wykropliny i zacieki. Skorodowane miejsca konstrukcji stalowej pokrywają się z miejscami zacieków, wykroplin.

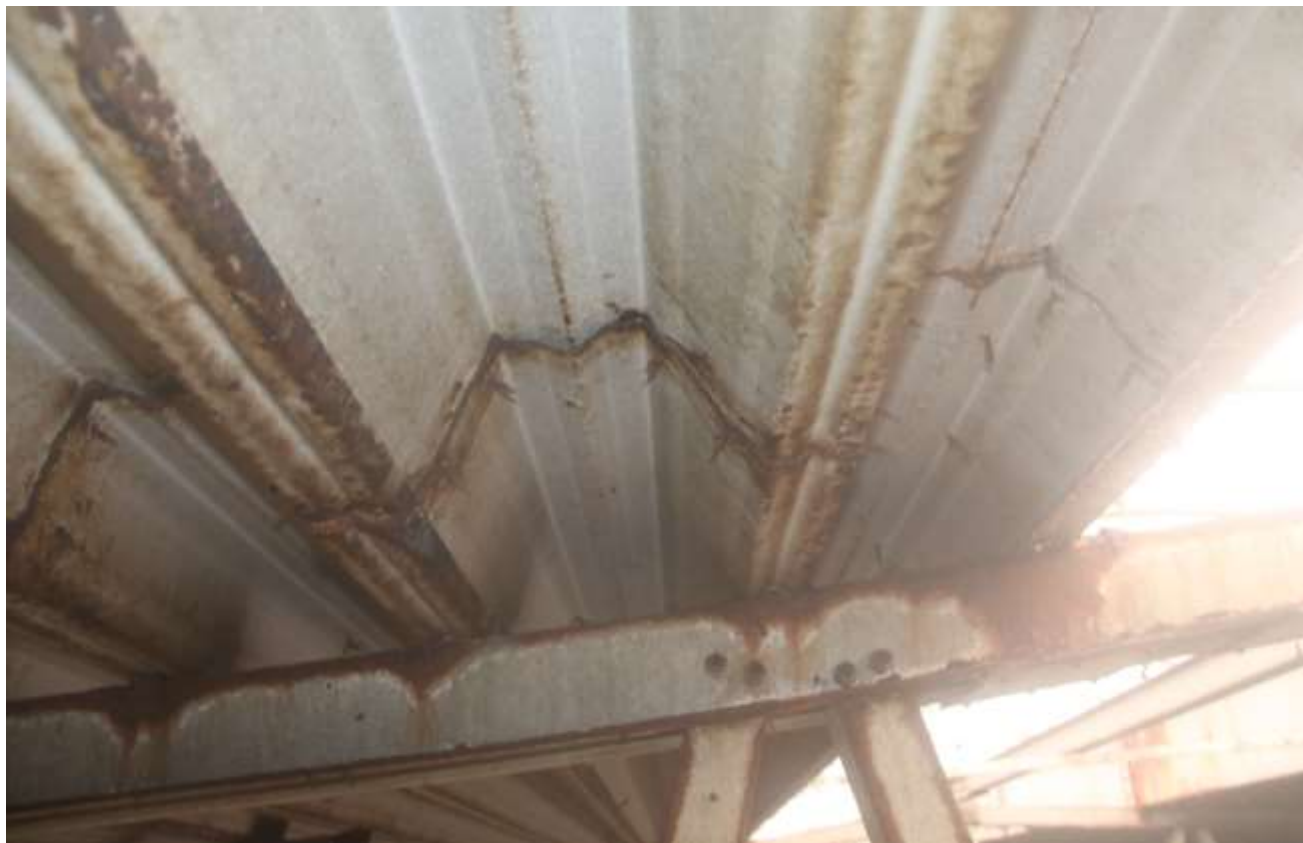
Fot. 4. Hala przyjęcia odpadów: 409A (PL4738) –Stan zachowania blachy trapezowej, pasa górnego dźwigara kratowego oraz jego wykratowania.

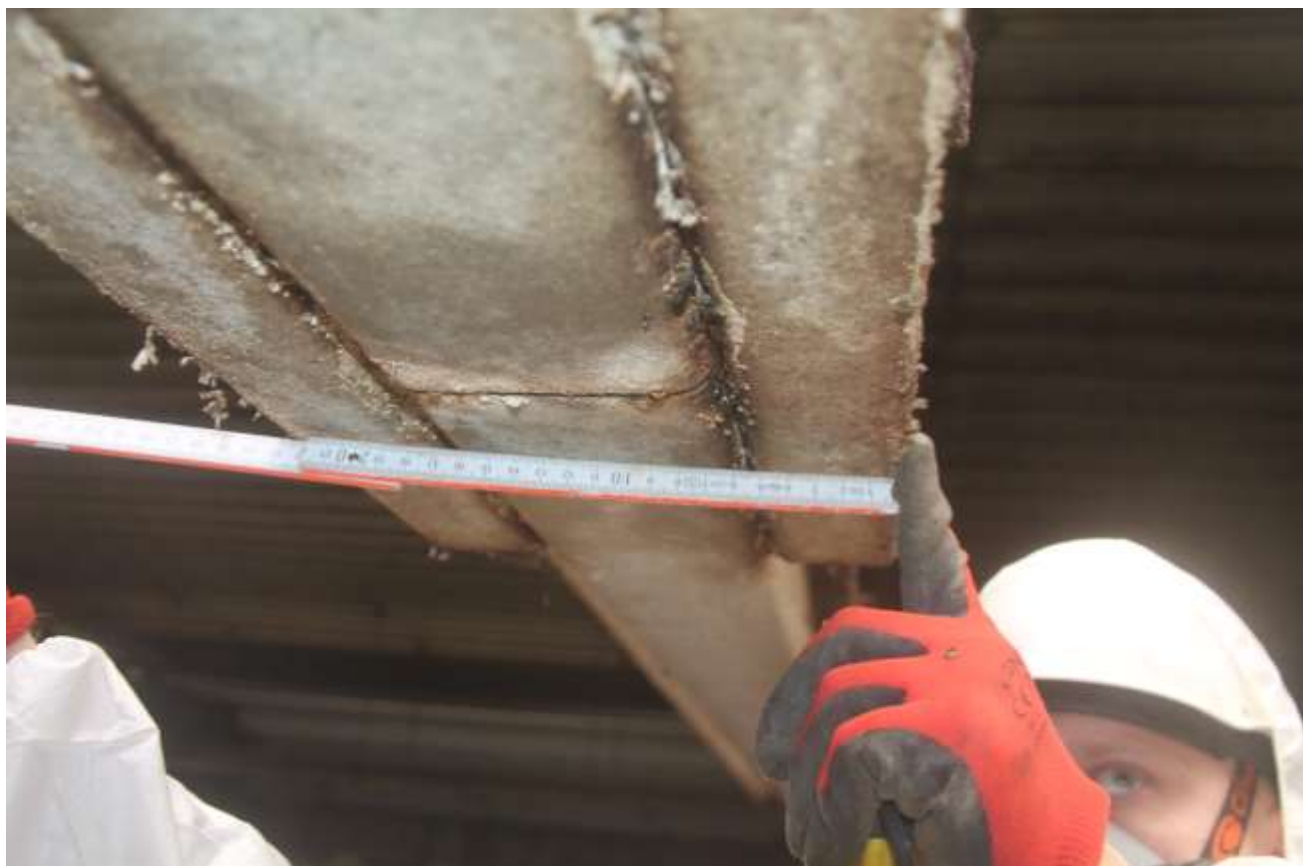
Fot. 5. Hala przyjęcia odpadów: 409A (PL4738) –Stan zachowania połączenia pasa dolnego dźwigara kratowego, w środku jego rozpiętości.

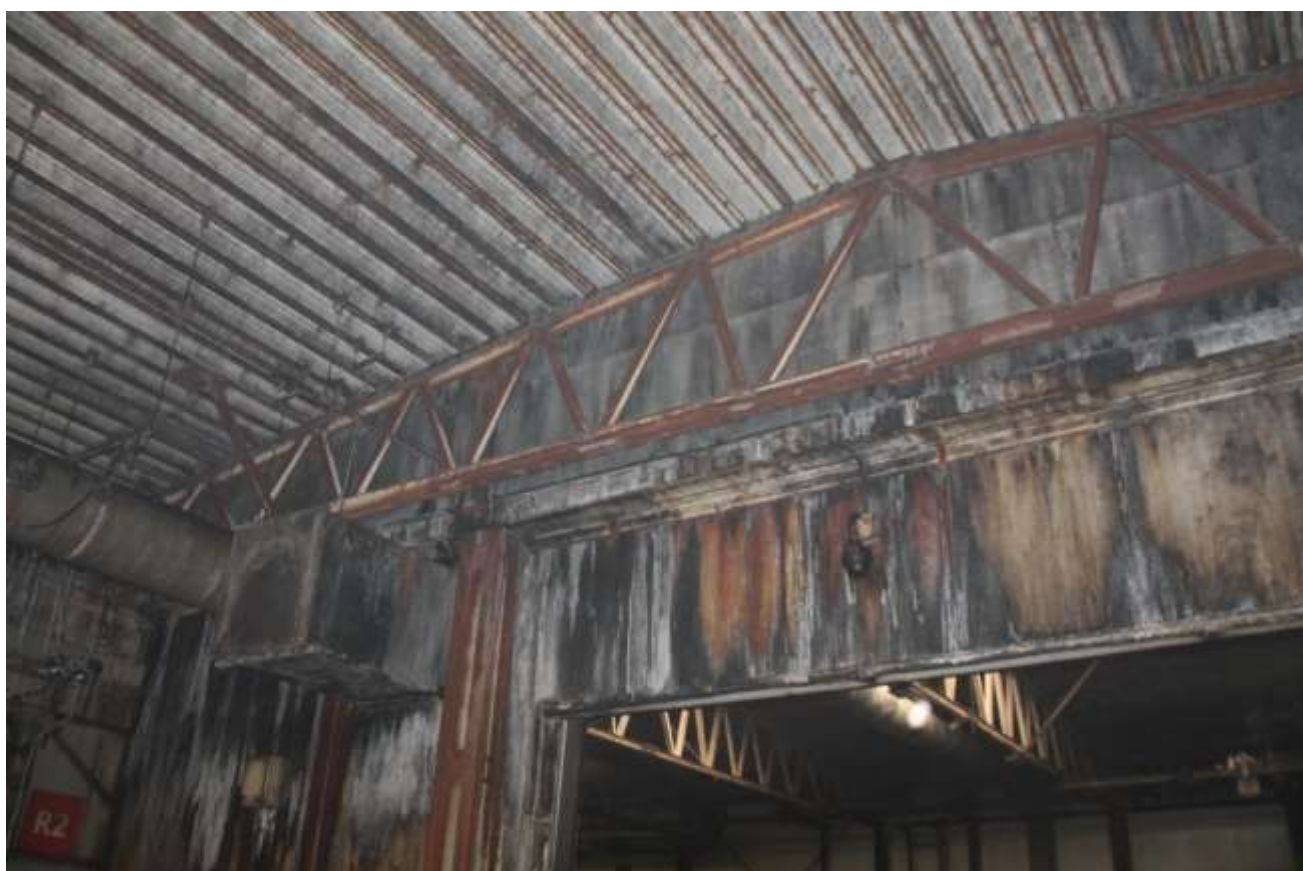
Fot. 6. Hala –łącznik operacyjny: 409B (PL4743) –Skrajny dźwigar stalowy i brama przejazdowa do hali przyjęcia odpadów. Na zdjęciu widoczne zużyte powłoki antykorozyjne oraz powierzchniowa korozja elementów stalowych.

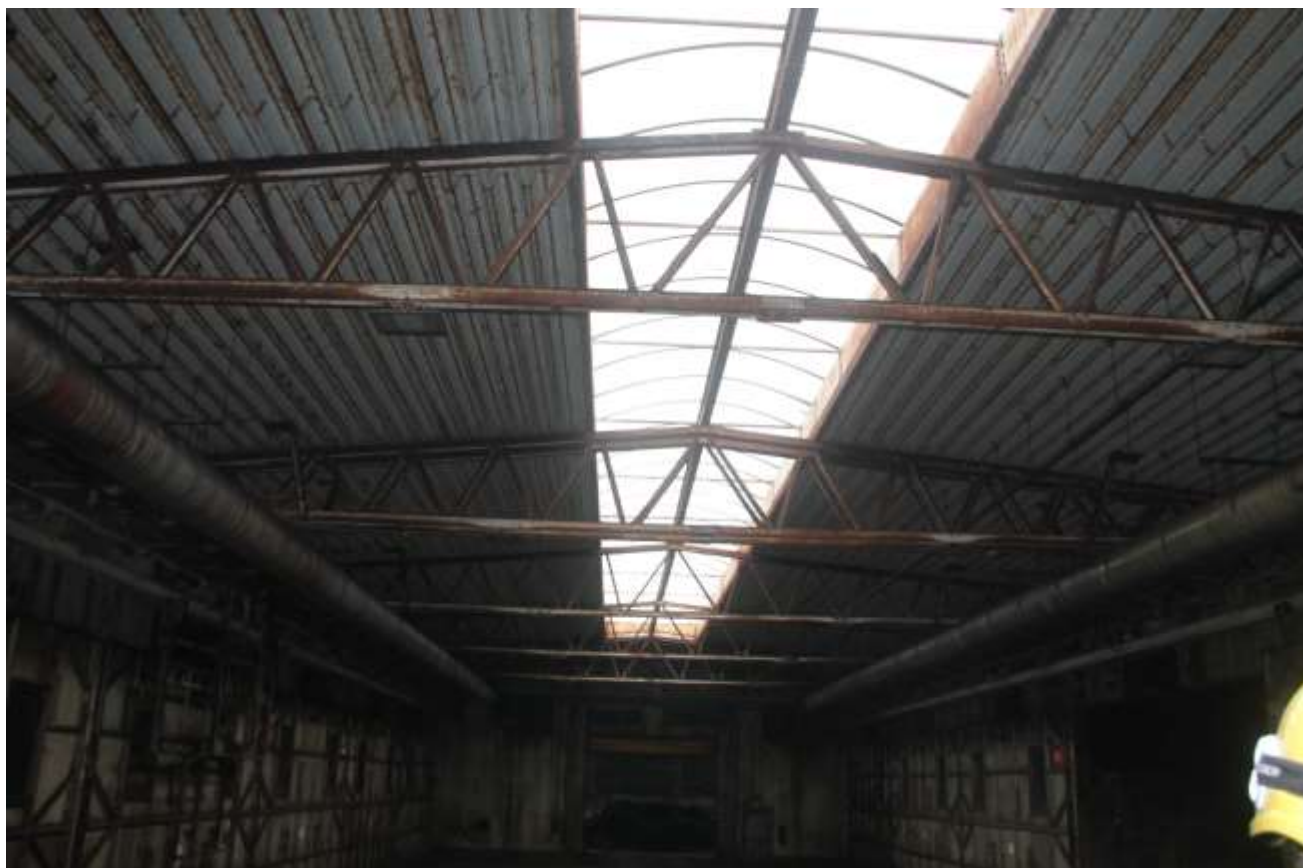
Fot. 7. Hala –łącznik operacyjny: 409B (PL4743) –Widok na pokryte korozją powierzchniową dźwigary stalowe hali.

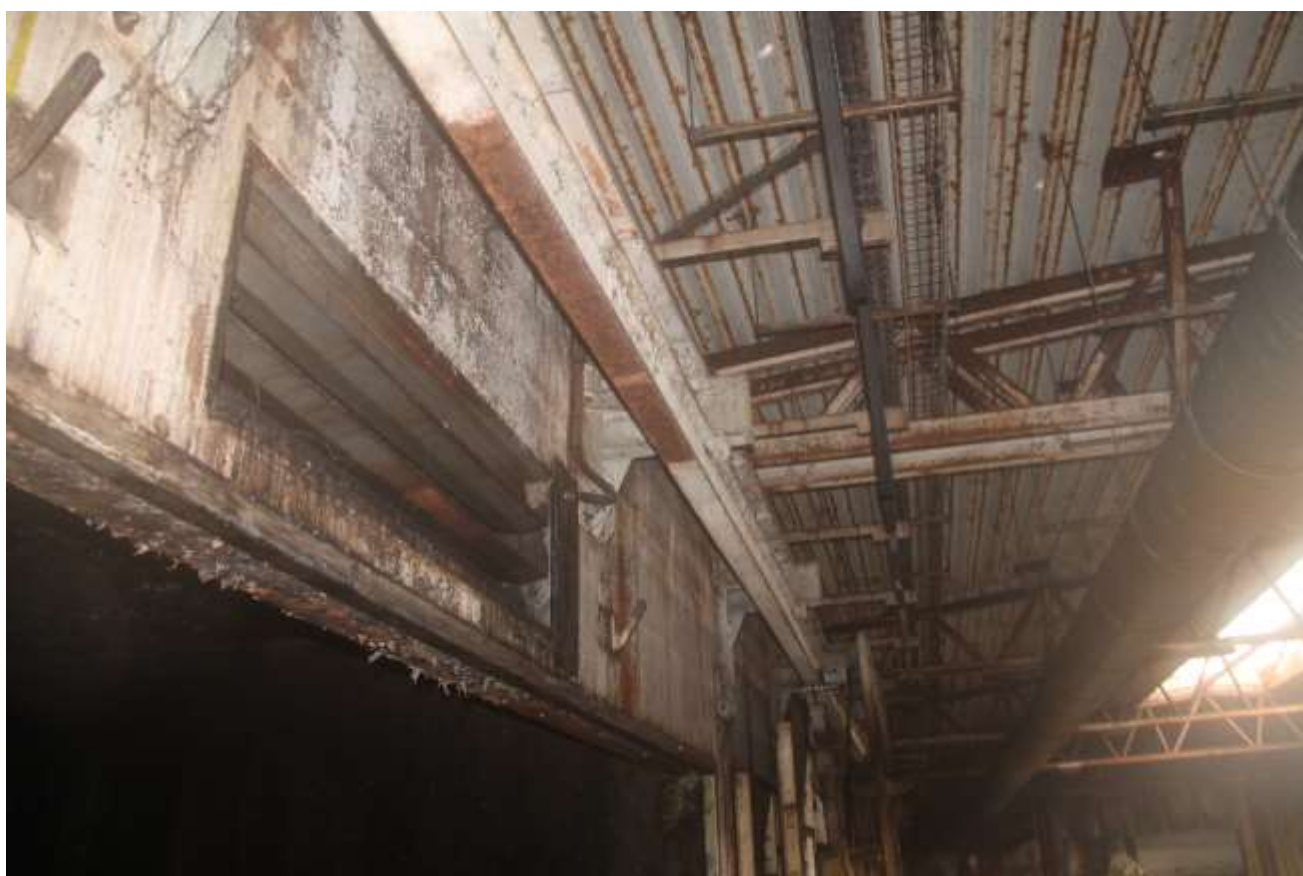
Fot. 8. Hala –łącznik operacyjny: 409B (PL4743) –Belka po której poruszają się wrota do komory intensywnego kompostowania. W miejscu otworu wentylacyjnego, gdzie występuje wzmożony przepływ zanieczyszczonego powietrza, półka dolna dwuteownika pokryta jest korozją.

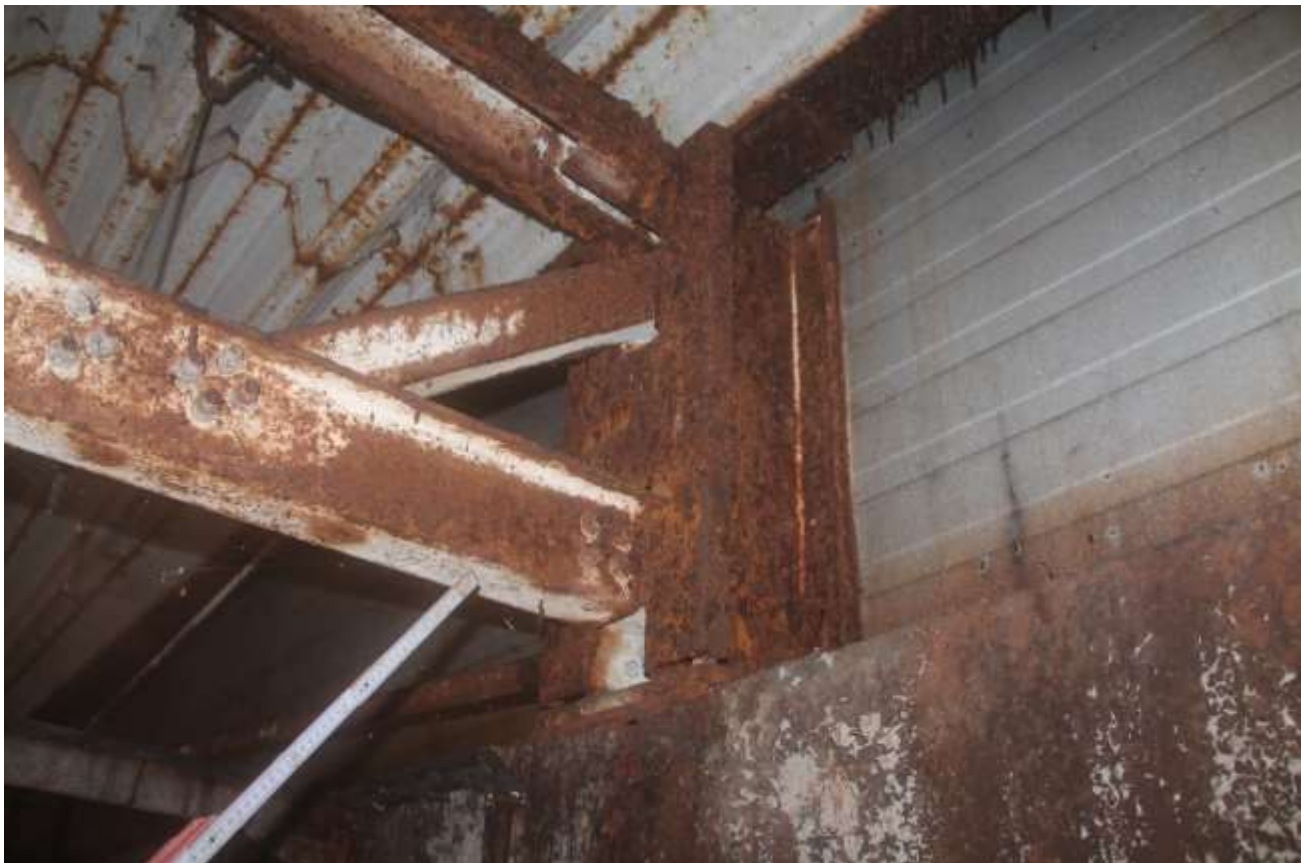
Fot. 9. Hala –łącznik operacyjny: 409B (PL4743) –Głowica podporowa, do której mocowany jest dźwigar dachowy. Element pozbawiony powłok antykorozyjnych, pozostający w stanie korozji powierzchniowej.

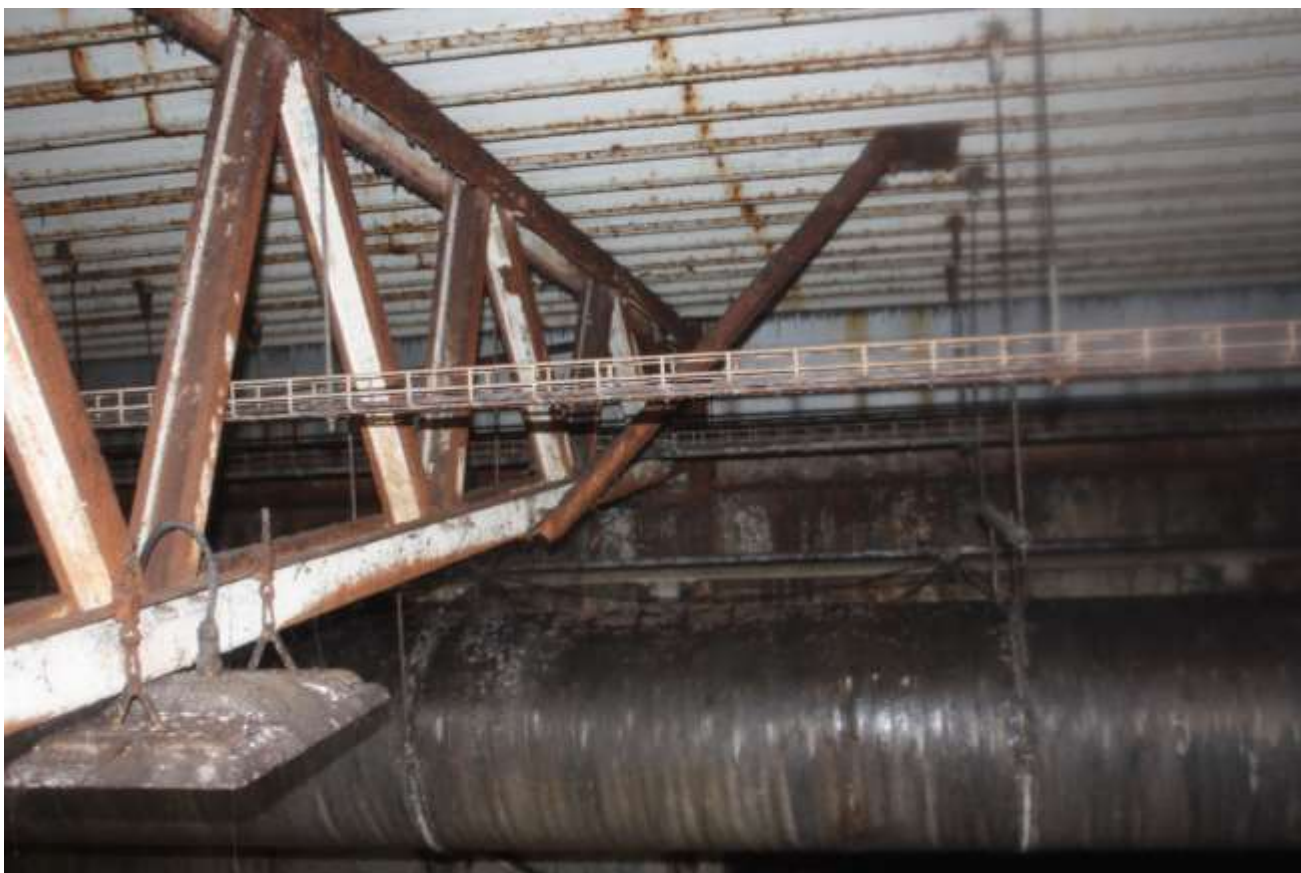
Fot. 10. Hala –łącznik operacyjny: 409B (PL4743) –Dźwigar dachowy wraz z elementem stabilizującym jego pas dolny, mocowany do blachy trapezowej. Na zdjęciu widoczna korozja konstrukcji stalowej oraz blachy trapezowej.

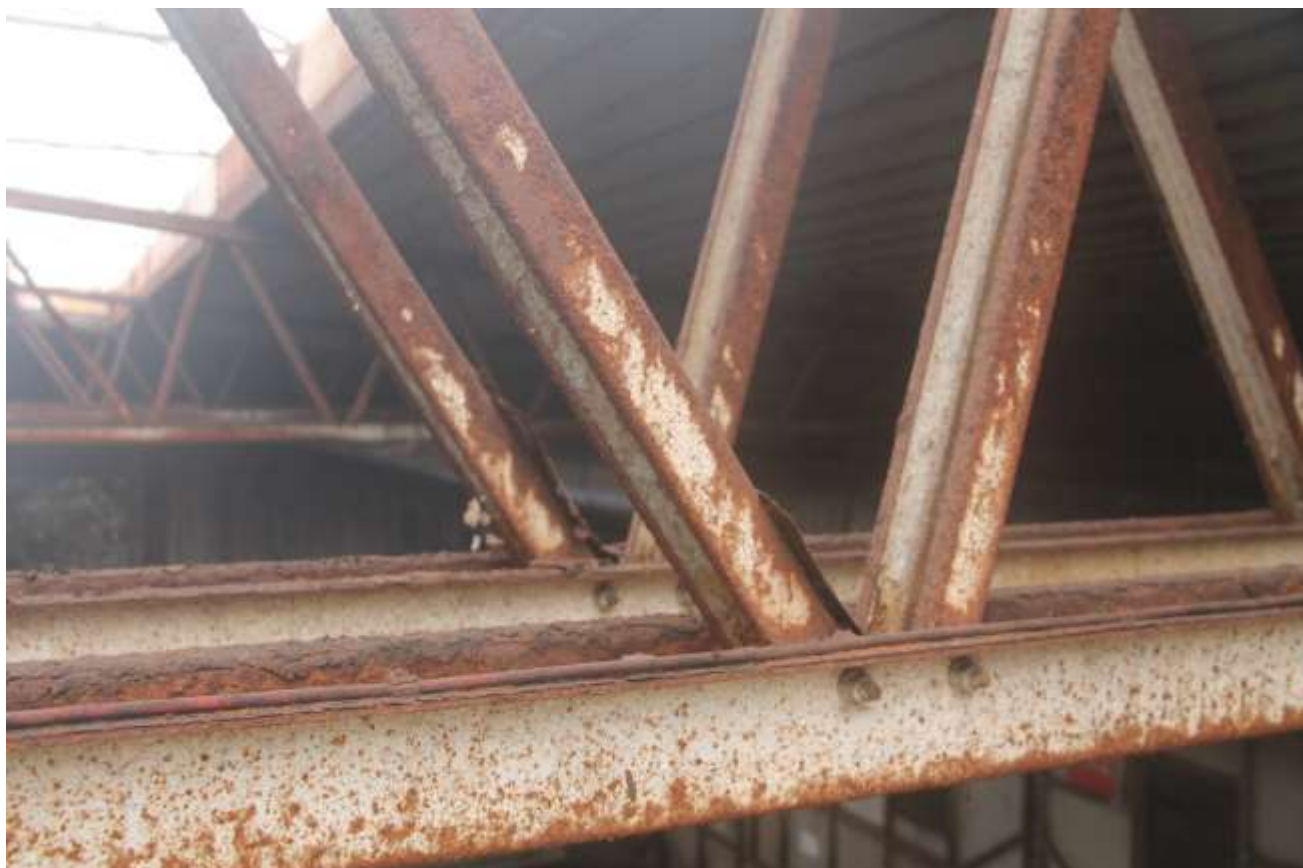
Fot. 11. Hala –łącznik operacyjny: 409B (PL4743) -Połączenie krzyżulców z pasem dolnym dźwigara stalowego. Na zdjęciu widoczne skorodowane powłoki antykorozyjne i elementy stalowe konstrukcji. Układ profili stalowych dźwigara sprzyja gromadzeniu się zanieczyszczeń.

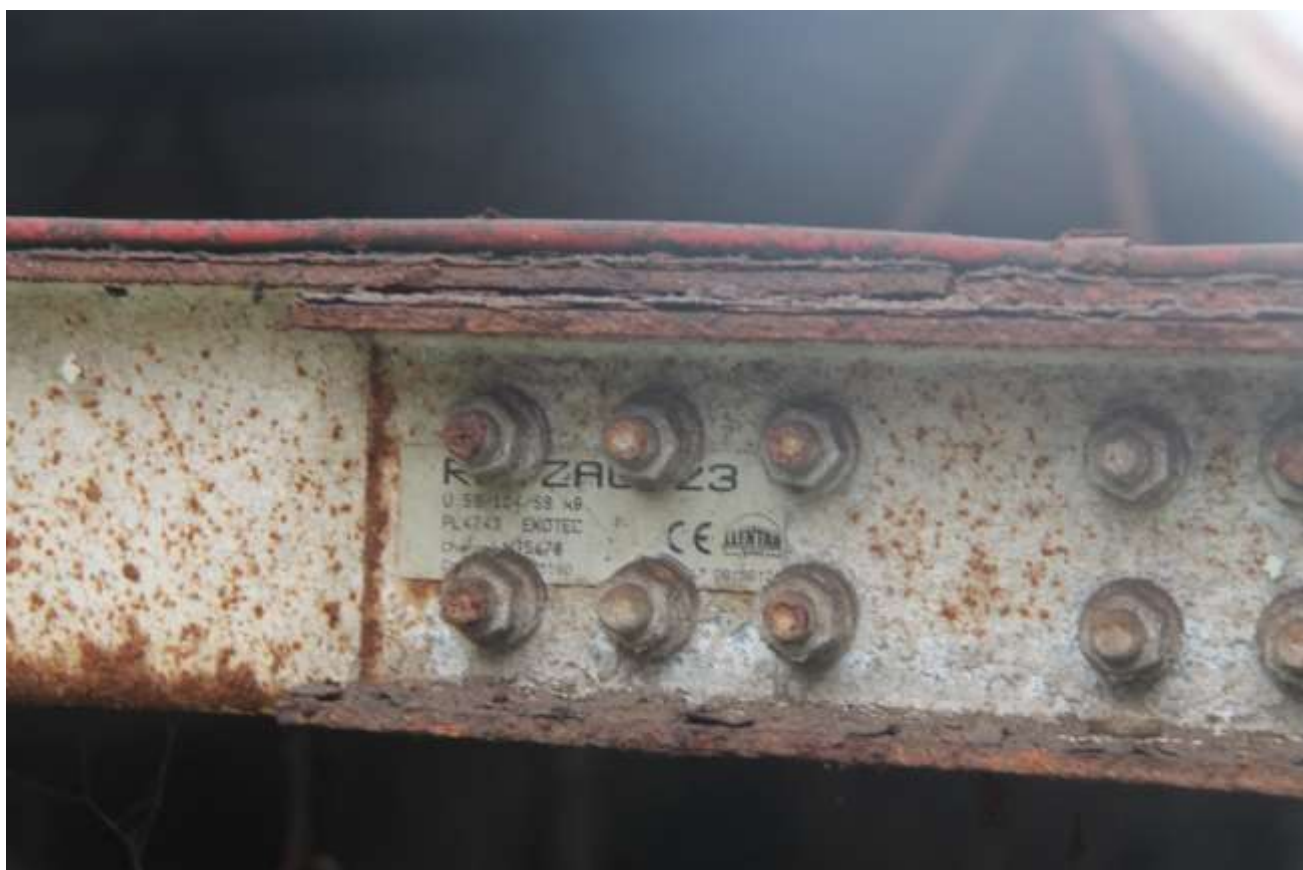
Fot. 12. Hala –łącznik operacyjny: 409B (PL4743) –Połączenie pasa dolnego w środku rozpiętości dźwigara. Widoczne uszkodzenia korozyjne powłok antykorozyjnych oraz elementów stalowych.

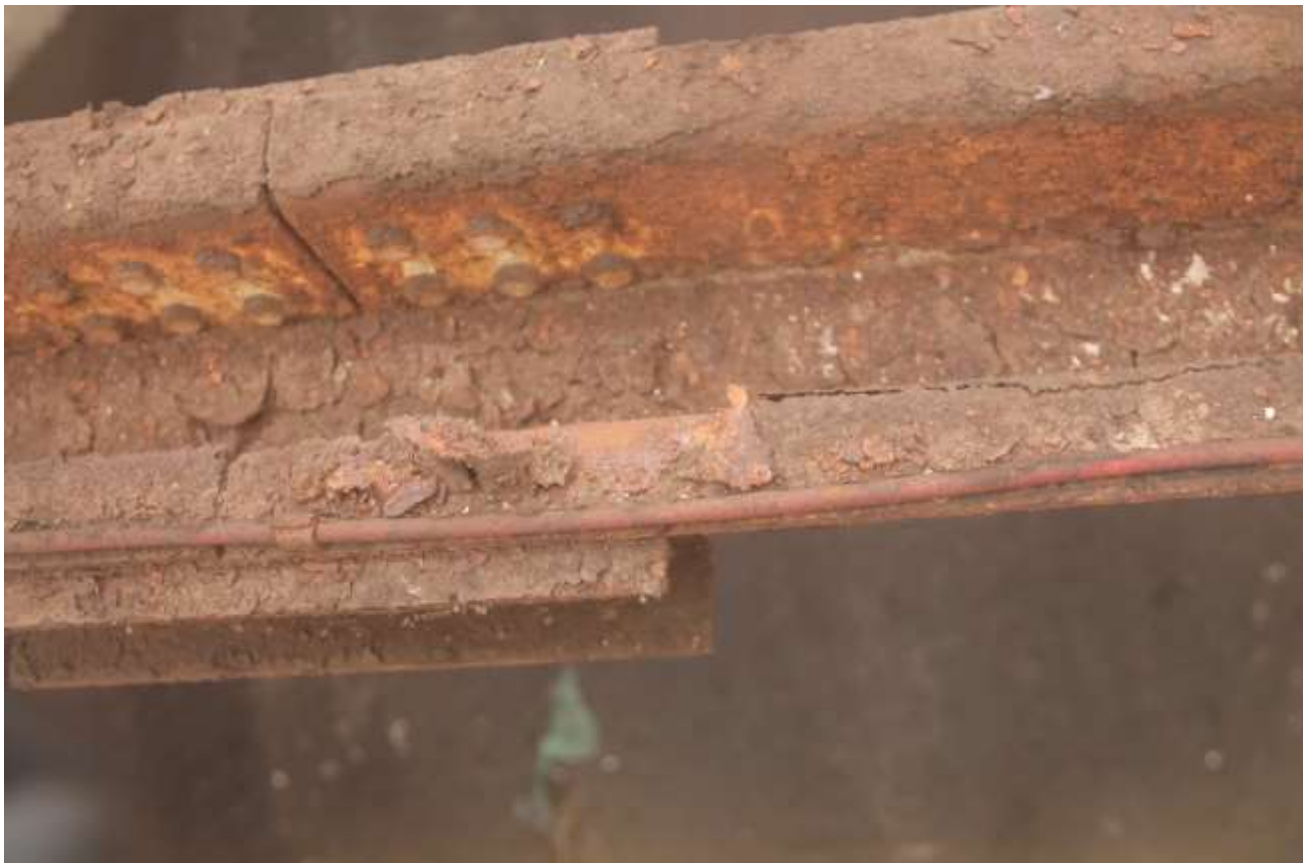
Fot. 13. Hala –łącznik operacyjny: 409B (PL4743) –Połączenie pasa dolnego w środku rozpiętości dźwigara –widok z góry. Element stalowy pozbawiony powłok antykorozyjnych, występuje korozja powierzchniowa elementu stalowego.

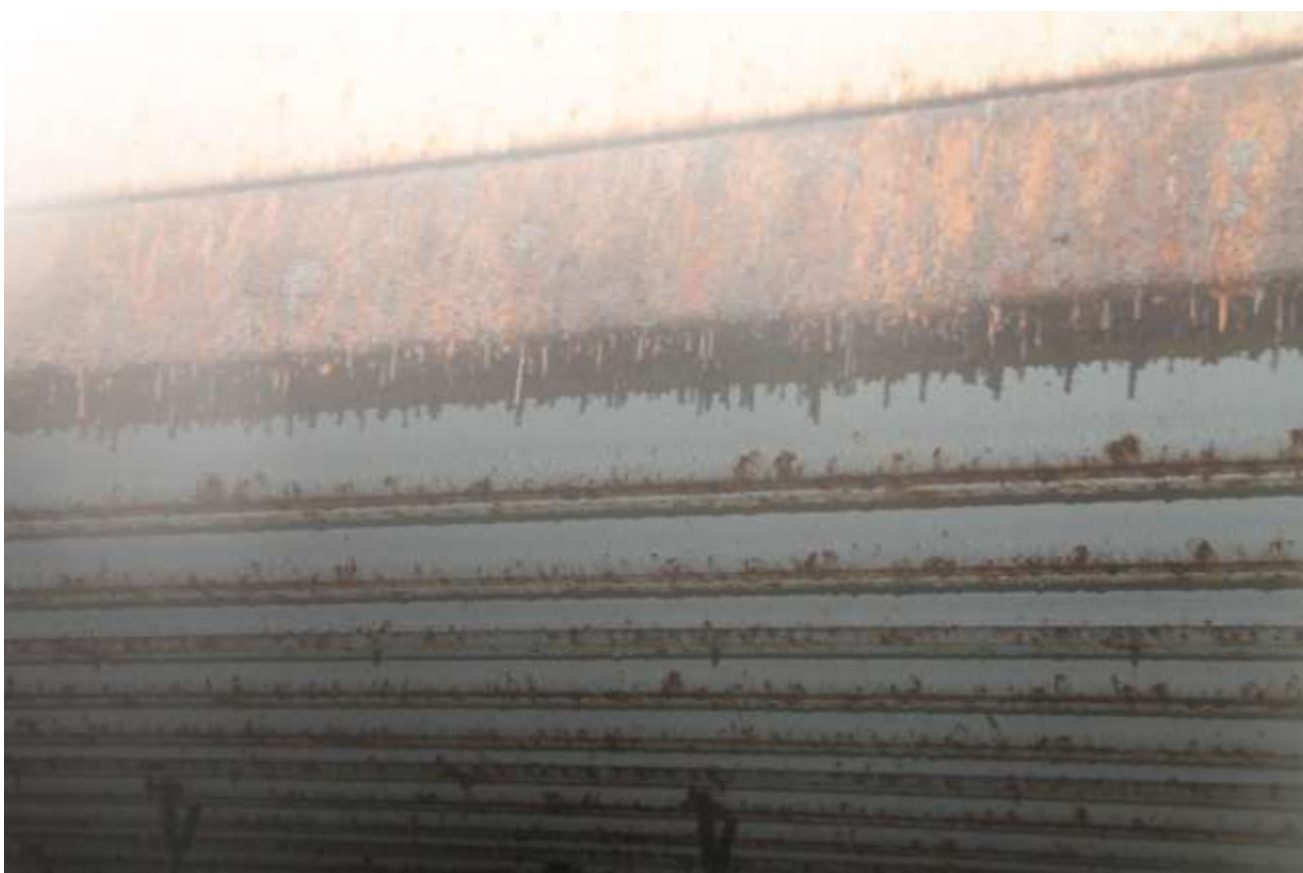
Fot. 14. Hala –łącznik operacyjny: 409B (PL4743) –krawędź ściany pasma świetlnego i blachy trapezowej. Widoczne zaschnięte wykropliny zanieczyszczeń i rdzy oraz stan zachowania elementów stalowych.

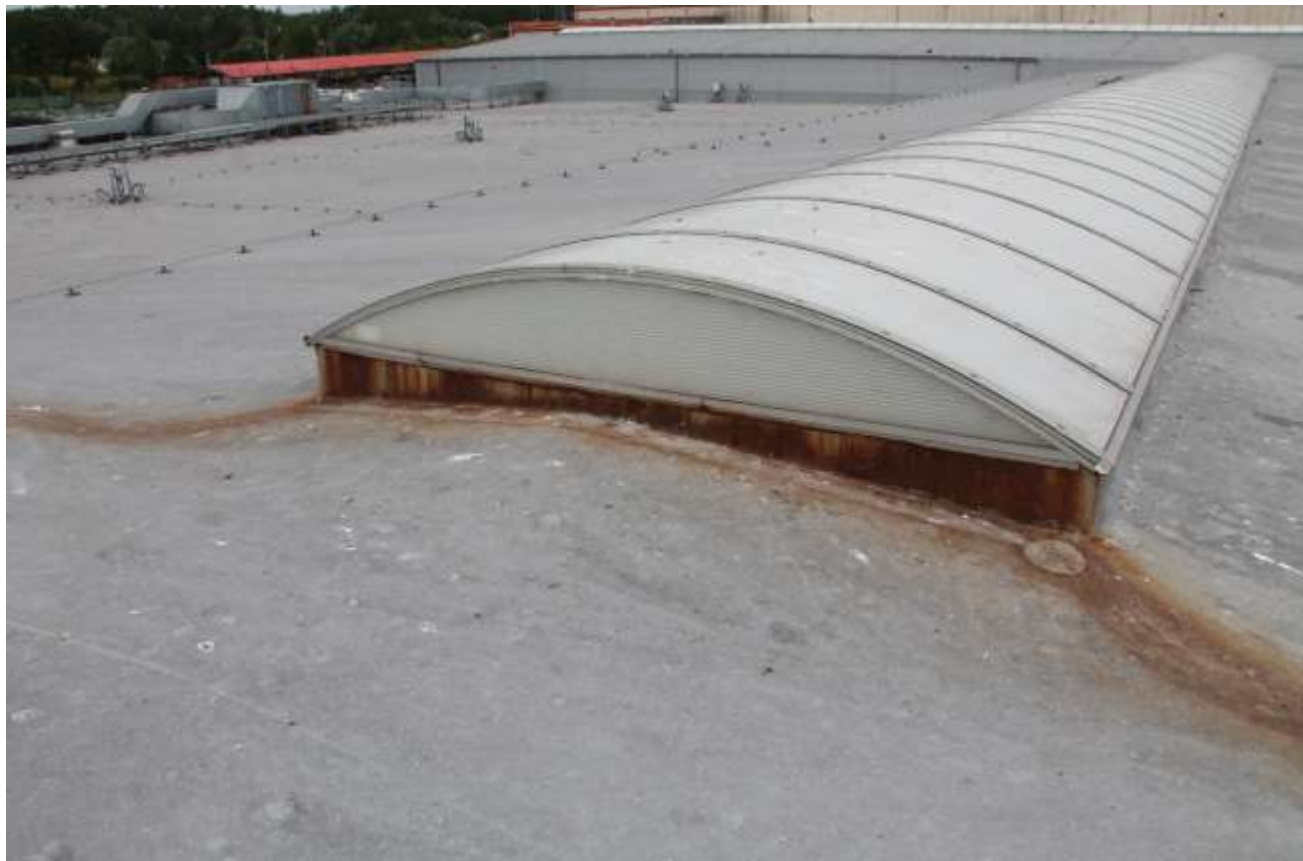
Ogłędziny połaci dachowej ujawniły pewne nieprawidłowości. Stwierdzono uszkodzenia zwodów instalacji odgromowej, miejscowe braki ich uchwyty i uszkodzone złącza. Ponadto na ścianach szczytowych pasów świetlnych stwierdzono wycieki i zacieki korozyjne z wnętrza hali, które widoczne są również na połaciach dachowych budynków. Są to wykropliny zanieczyszczeń i rdzy, na wewnętrznej stronie ściany szczytowej pasma świetlnego, które wydostają się na zewnątrz dachu. Jest to lokalne

Fot. 15. Hala –łącznik operacyjny: 409B (PL4743) –Wykropliny zanieczyszczeń i rdzy, które po wewnętrznej stronie ściany szczytowej pasma świetlnego, wydostają się na zewnątrz dachu. Zanieczyszczenie w obrębie szczytu świetlika i połaci dachowej (lokalnie).

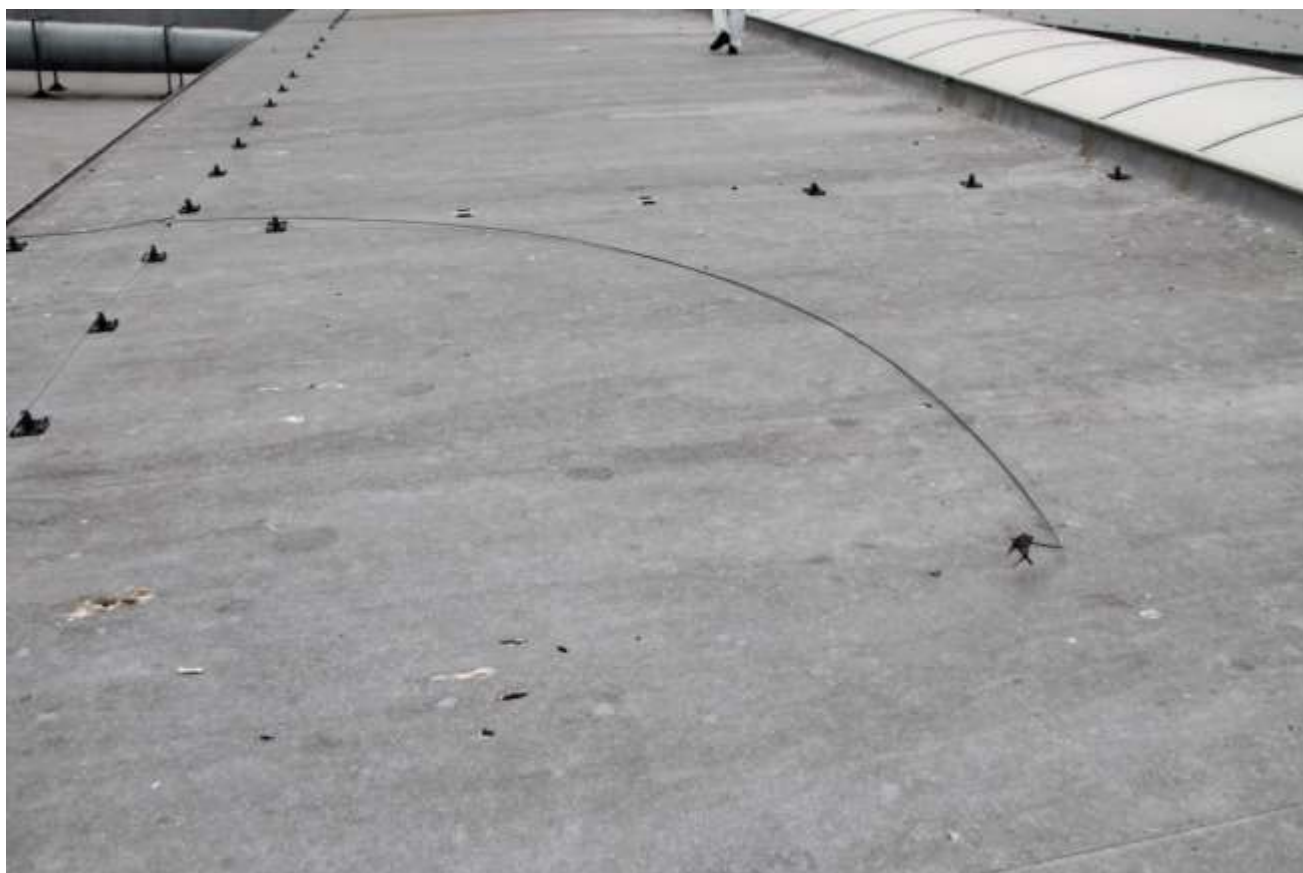
- 7) Poszycie dachu pozostaje szczelne, wolne od uszkodzeń.
 - 8) Na dachu stwierdzono uszkodzenia zwodów instalacji odgromowej, miejscowe braki uchwyty, uszkodzone złącza. Ponadto na ścianach szczytowych pasów świetlnych stwierdzono wycieki i zacieki korozyjne z wnętrza hali, które widoczne są również na połaciach dachowych budynków.

Fot. 16. Hala –łącznik operacyjny: 409B (PL4743) –Uszkodzenia instalacji odgromowej w postaci: odpiętych zwodów, miejscowe braki uchwytów, uszkodzone złącza.

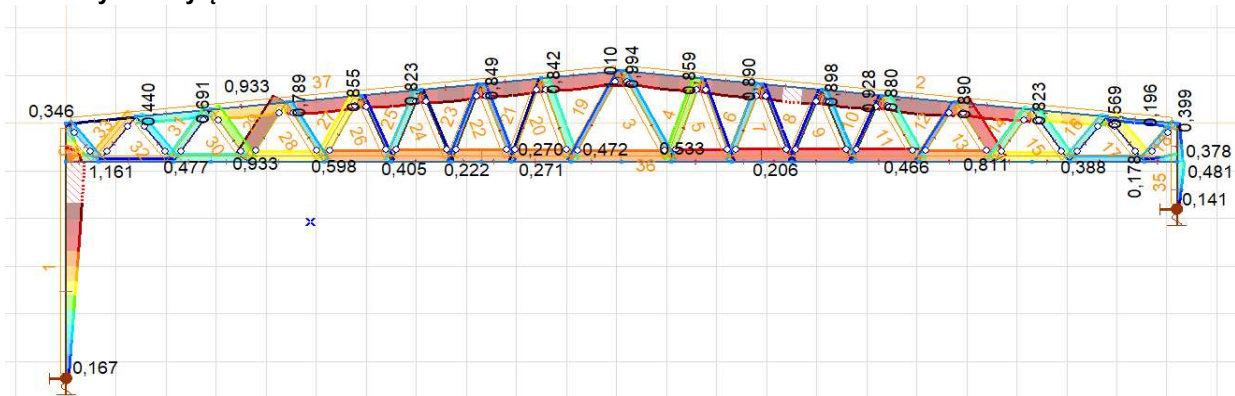
Wartość wyężenia przekracza w kilka miejscach (słup oraz pas górny) dopuszczalną wartość (>1,0).

Oznacza to niespełnienie warunków granicznych nośności.

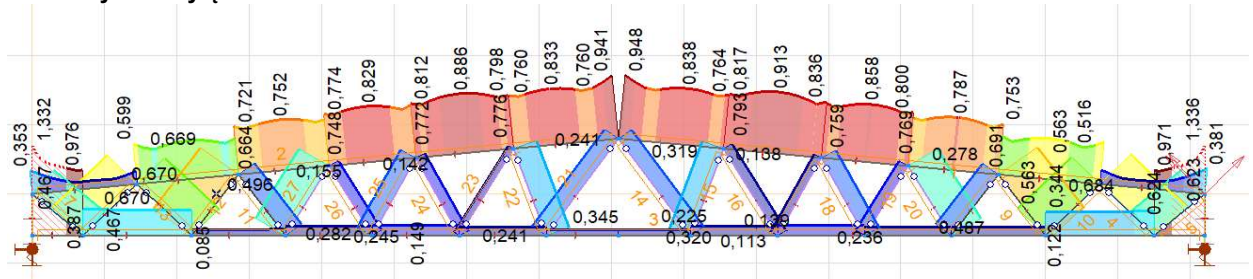
Wartość wyężenia przekracza w kilka miejscach (słup oraz pas górny) dopuszczalną wartość ($>1,0$).

Oznacza to niespełnienie warunków granicznych nośności.
