**BIURO PROJEKTÓW
KONSTRUKCJI**

TEMAT:	„Ekspertyza techniczna auli w Zespole Szkół Specjalnych nr 42 w Zabrzu przy ul. Sienkiewicza 43”	
ADRES INWESTYCJI:	ul. Henryka Sienkiewicza 43, 41-800 Zabrze	
INWESTOR:	Miasto Zabrze, z siedzibą władz w Urzędzie Miejskim w Zabrzu ul. Powstańców Śląskich 5-7, 41-800 Zabrze NIP : 6482743351	
GŁÓWNY PROJEKTANT:	BIURO PROJEKTÓW KONSTRUKCJI Marcin Janicki ul. Krakowska 62, 32-860 Czychów NIP : 8692002691	
OPRACOWAŁ:	mgr inż. Marcin Janicki (spec. konstrukcja)  	<div>MGR INŻ. MARCIN JANICKI uprawnienia budowlane do projektowania w specjalności konstrukcyjno-budowlanej bez ograniczeń nr ewid. MAP/0416/PBKb/21</div>
ETAP:	EKSPERTYZA TECHNICZNA	
BRANŻA:	KONSTRUKCJA	
NUMER:	EK054	
DATA:	LIPIEC 2024

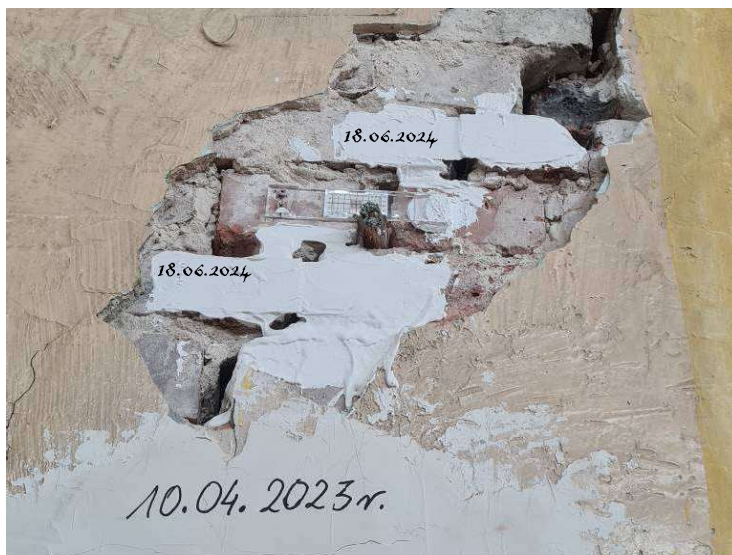
W okresie prowadzenia obserwacji, uszkodzenia poddane monitoringowi nie wykazały aktywności. Plomby gipsowe nie uległy uszkodzeniom, a szczelinomierze nie wykazały przemieszczeń. W związku z powyższym obecny charakter aktywności badanych uszkodzeń uznaje się za stabilny.

Fot. Nienaruszone plomby gipsowe. Najstarsza plomba z dnia 10.04.2023 r.
(Zdjęcie z dnia 27.08.2024 r.)

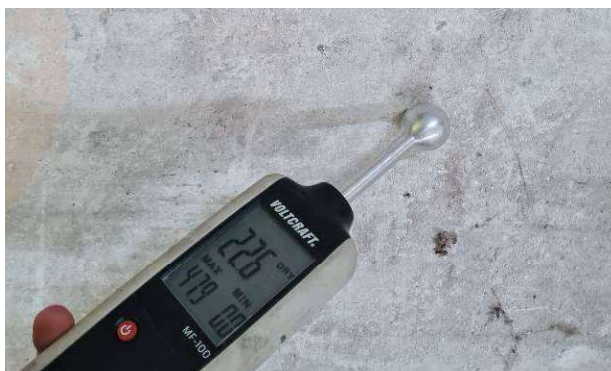
Interpretacja wyników dokonanych pomiarów wskazuje, główną przyczyną powstałych uszkodzeń nie są cykliczne zmiany objętości muru na skutek zmian wilgotności.

Fot. Szacunkowe badanie poziomu zawilgocenia ścian.

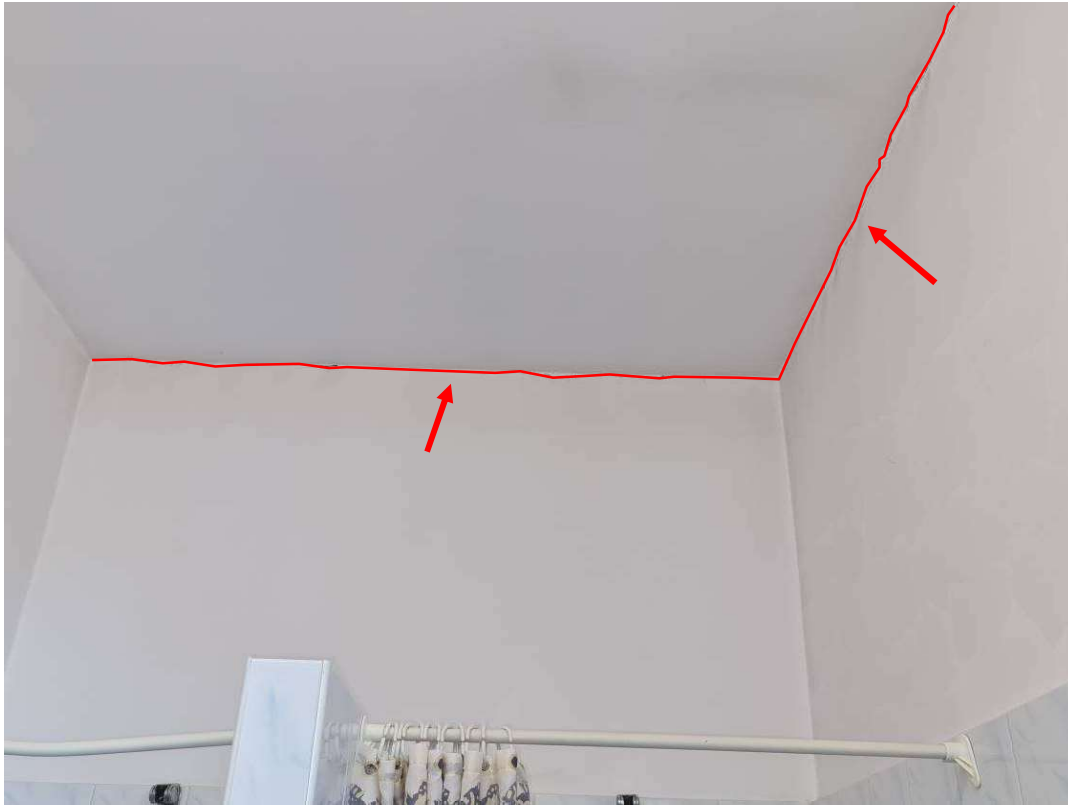
Zaobserwowano pomniejsze zarysowania, widoczne na tynkach. Zarysowania występują głównie w obrębie otworów drzwiowych, a także w narożnikach ścian i połączeniach ścian z sufitem. Zaobserwowano również pomniejsze pęknięcia płytek ceramicznych posadzki. Zaobserwowane zarysowania występują głównie w części wtórnej, południowej.

Fot. Budynek Sali Gimnastycznej, zaplecze szatniowo-sanitarne, zarysowanie ścian.
(przykład uszkodzenia oznaczono kolorem czerwonym)

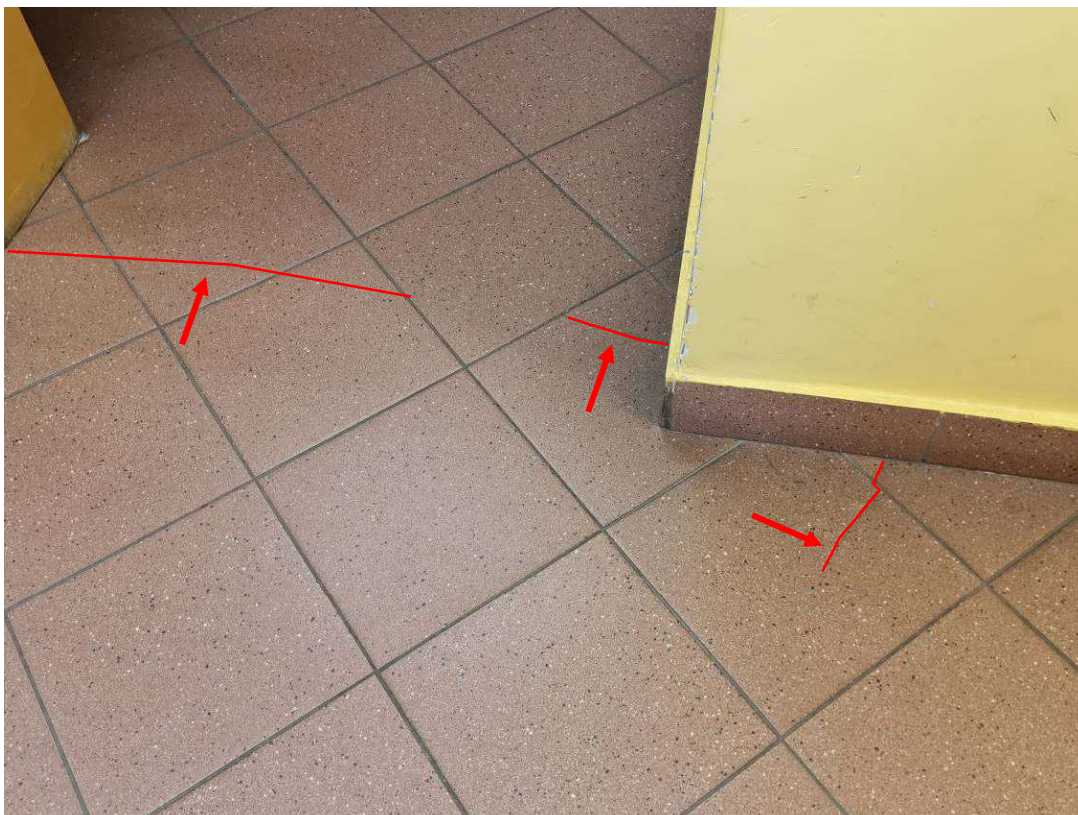
Fot. Budynek Sali Gimnastycznej, zaplecze szatniowo-sanitarne, zarysowanie płytek ceramicznych.
(przykład uszkodzenia oznaczono kolorem czerwonym)

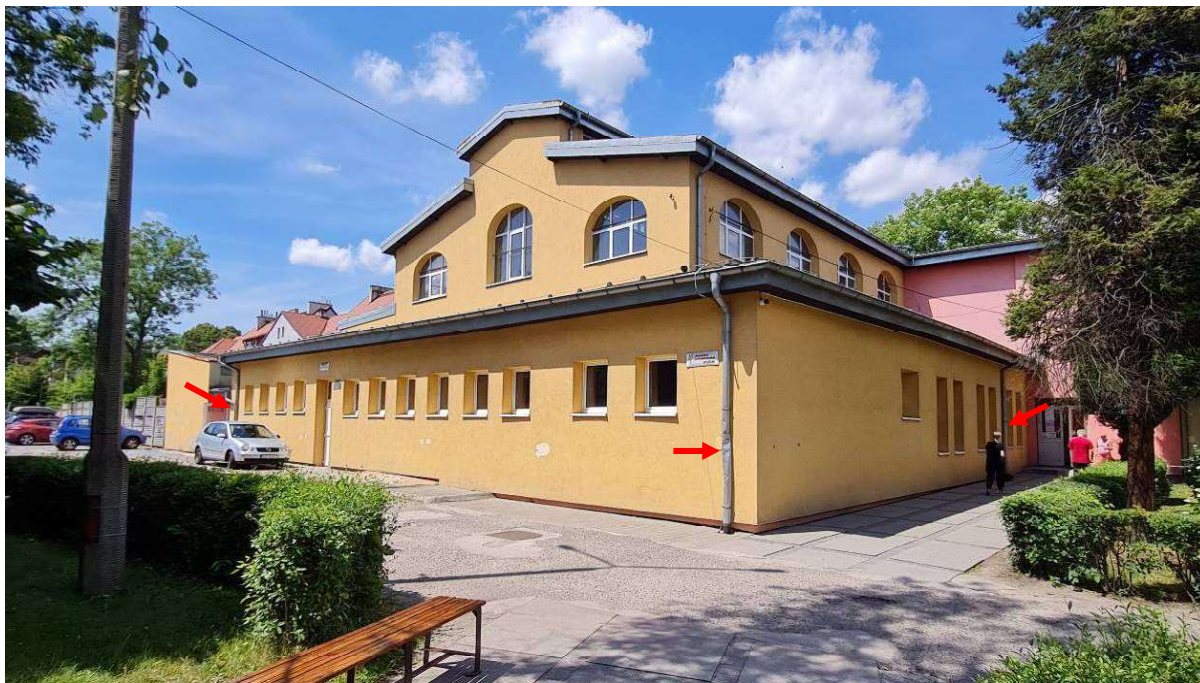
Fot. Budynek Szkolny, część pierwotna, narożnik wschodni.
(uszkodzone rury spustowe oznaczono kolorem czerwonym)

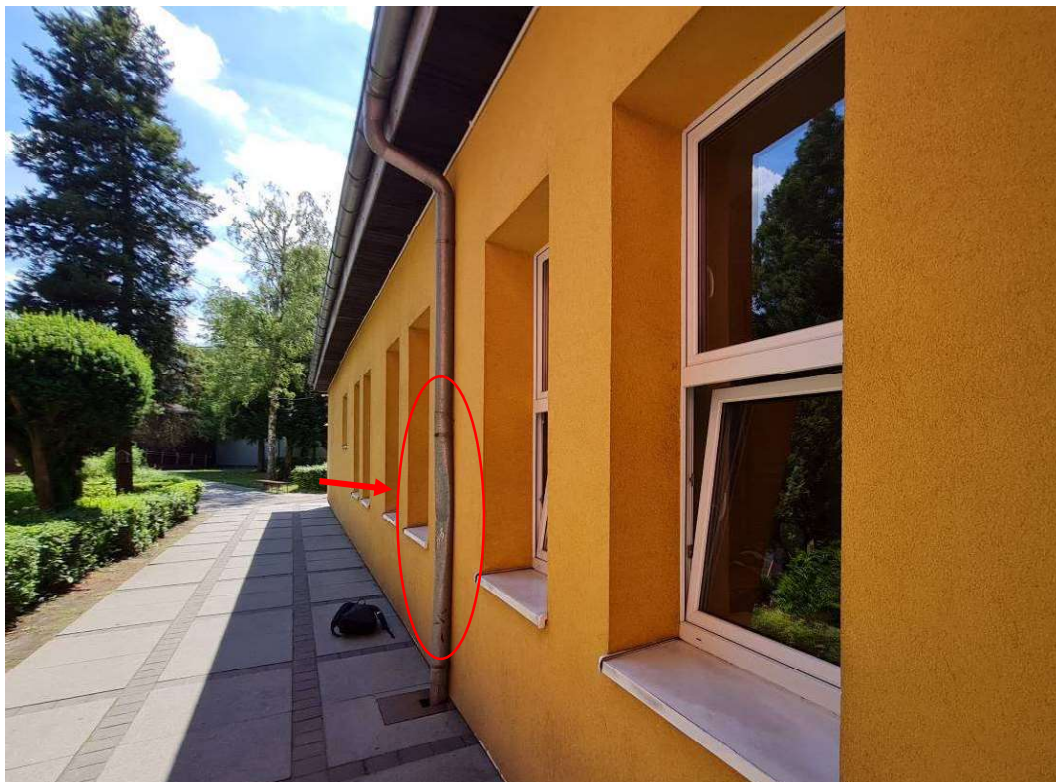
Fot. Uszkodzona rura spustowa, przykład uszkodzenia, Budynek Szkolny, część pierwotna, elewacja północno-wschodnia. (uszkodzenia oznaczono kolorem czerwonym)

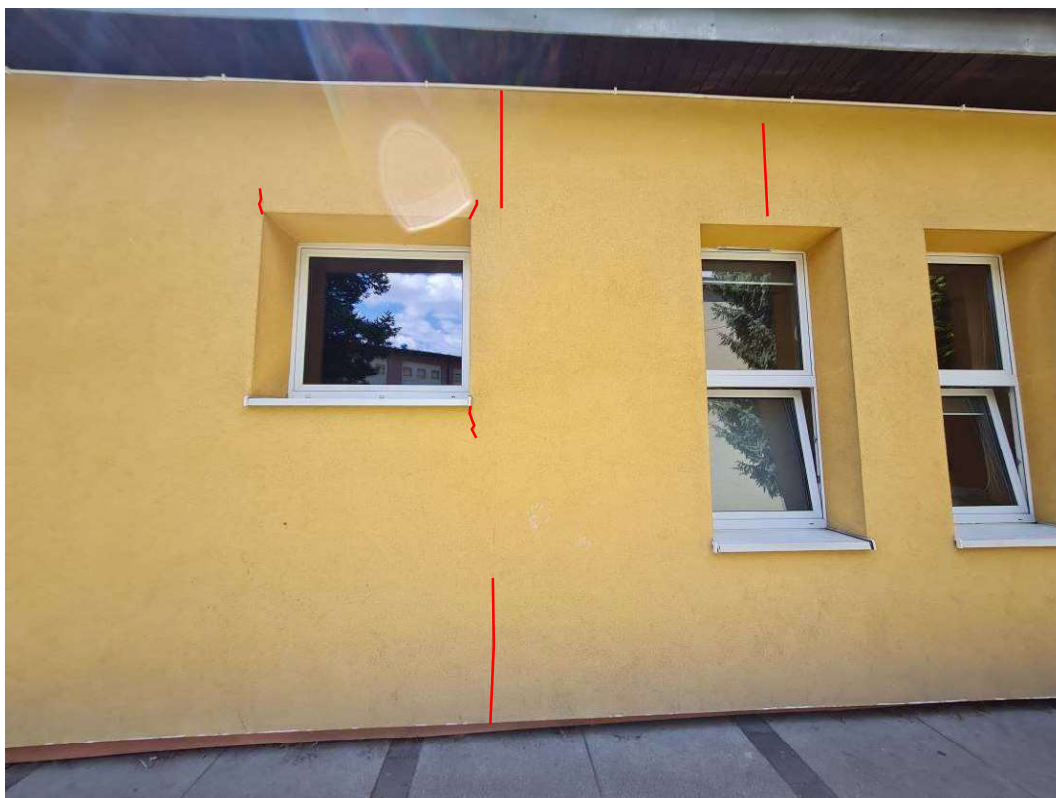
Fot. Zarysowania tynku elewacji, Budynek Szkolny, część pierwotna, elewacja północno-wschodnia. (uszkodzenia oznaczono kolorem czerwonym)

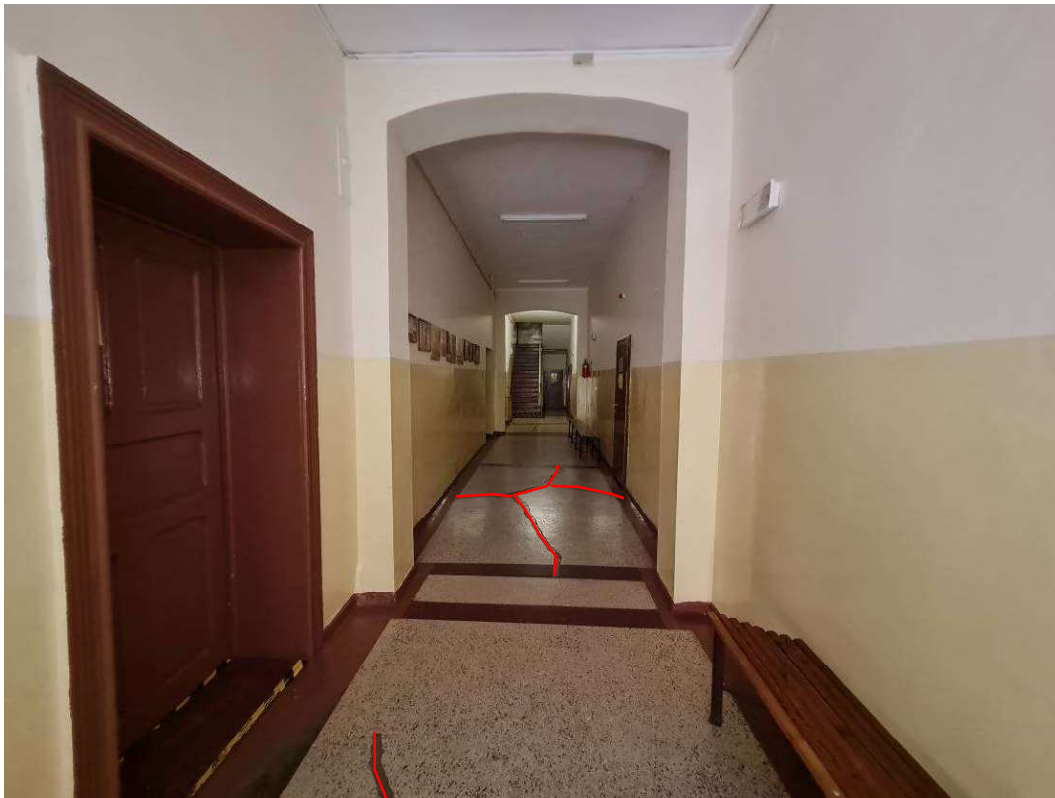
Fot. Budynek Szkolny, część pierwotna, korytarz główny.
(uszkodzenia oznaczono kolorem czerwonym)

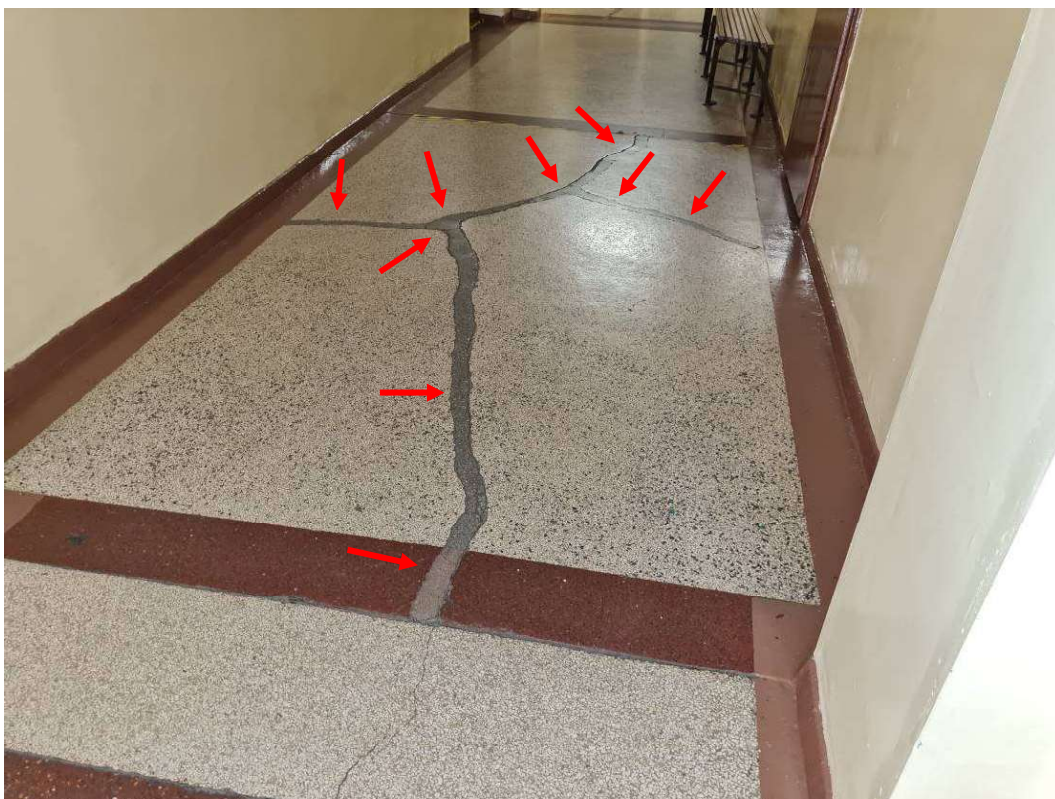
Ponadto występują pęknięcia posadzek, a także ślady przeszłych napraw uszkodzeń. Nieprawidłowości można zaobserwować zarówno w auli, jak również przyległej części parterowej oraz ciągach komunikacyjnych.

Fot. Ślad po naprawie spękań posadzki, przykład uszkodzenia, Budynek Szkolny, część pierwotna, korytarz główny parteru. (uszkodzenia oznaczono kolorem czerwonym)

Należy dokonać naprawy pęknięć posadzek. Wszelkie czynności naprawcze należy poprzedzić odpowiednim przygotowaniem podłoża. Podłoże musi zostać dokładnie oczyszczone z luźnych i niezwiązanych cząstek, pyłów, osadów, i innych zanieczyszczeń. Kolejno podłoże należy dokładnie odpylić przy pomocy odkurzacza budowlanego. W przypadku silnych zanieczyszczeń należy użyć środka do czyszczenia i odłuszczenia betonu (np. Watco Concroff lub równoważny*). Następnie należy wykonać warstwę kontaktową (np. Watco Tack Coat Primer lub równoważny*). Kolejno szczegółowo wypełnić szczeliny uprzednio przygotowaną masą naprawczą (np. Watco Concrex lub równoważny*). Konsystencję masy dobrać do specyfiki uszkodzenia. Prace należy realizować z zachowaniem instrukcji i wytycznych producenta stosowanego systemu.

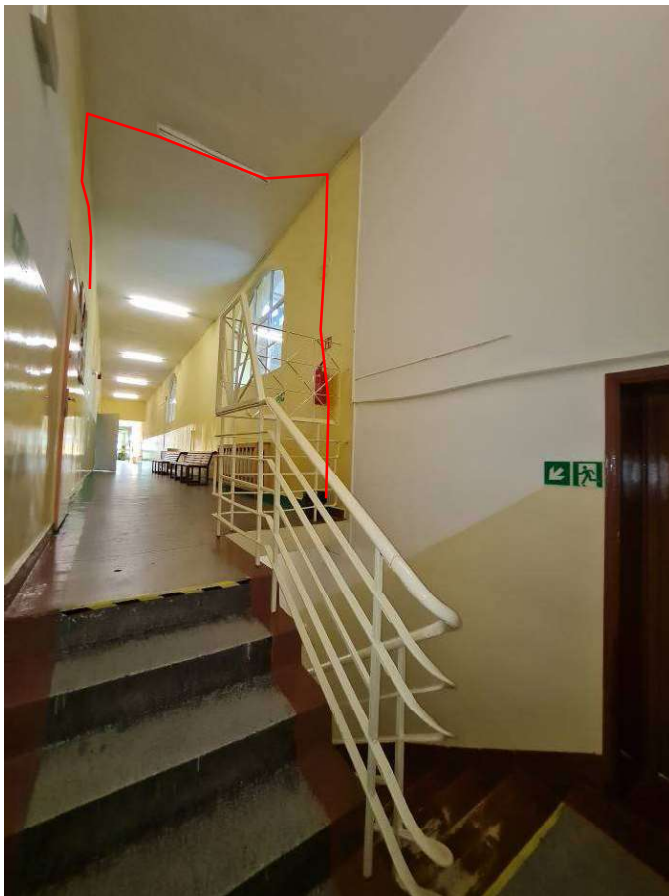
Fot. Budynek Szkolny, część pierwotna, klatka schodowa, korytarz główny 1. piętra.
(lokalizację uszkodzenia oznaczono kolorem czerwonym)

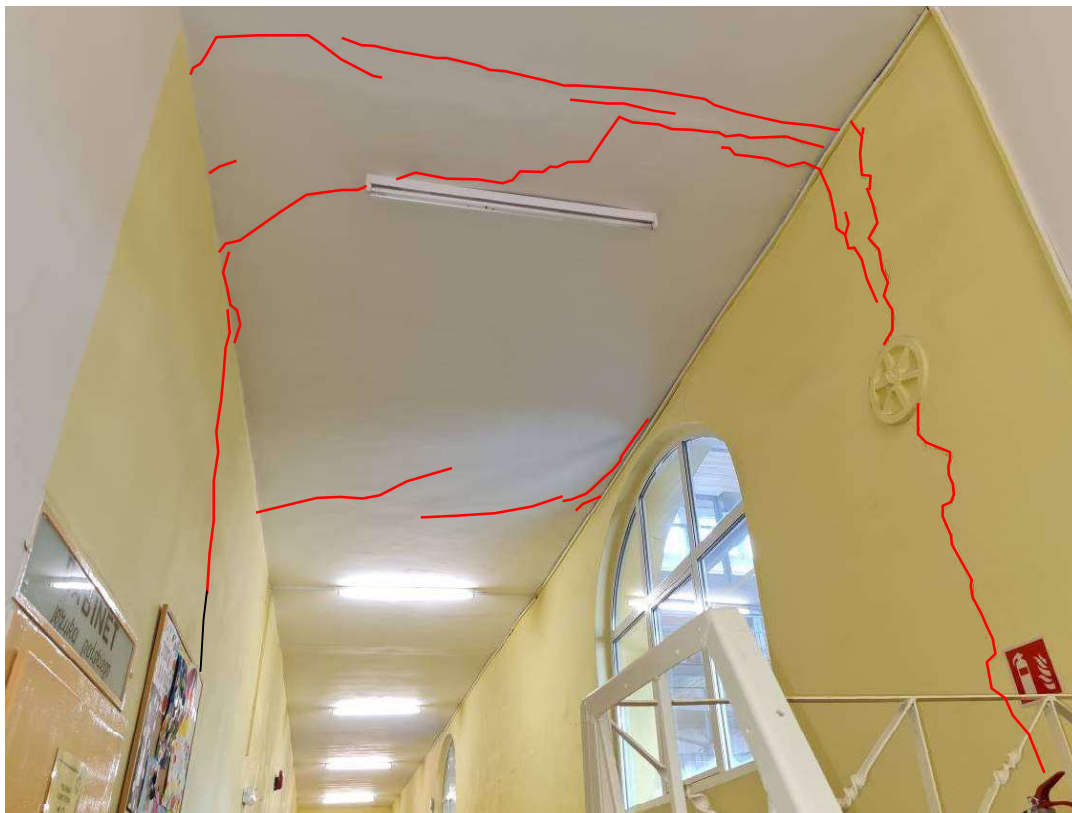
Fot. Znaczne pęknięcia propagujące na skroś budynku, Budynek Szkolny, część pierwotna, korytarz główny 1. piętra. (uszkodzenie oznaczono kolorem czerwonym)

Pęknięcia ścian o rozwarciu powyżej 0,7mm, a także wszystkie pęknięcia i zarysowania propagujące na wskroś elementów konstrukcyjnych, należy naprawić z użyciem zbrojenia zszywającego. Należy również dokonać wymiany wszelkich luźno osadzonych, uszkodzonych czy zlasowanych elementów murowych. Wszelkie zaobserwowane ewentualne ubytki spoin należy uzupełnić.

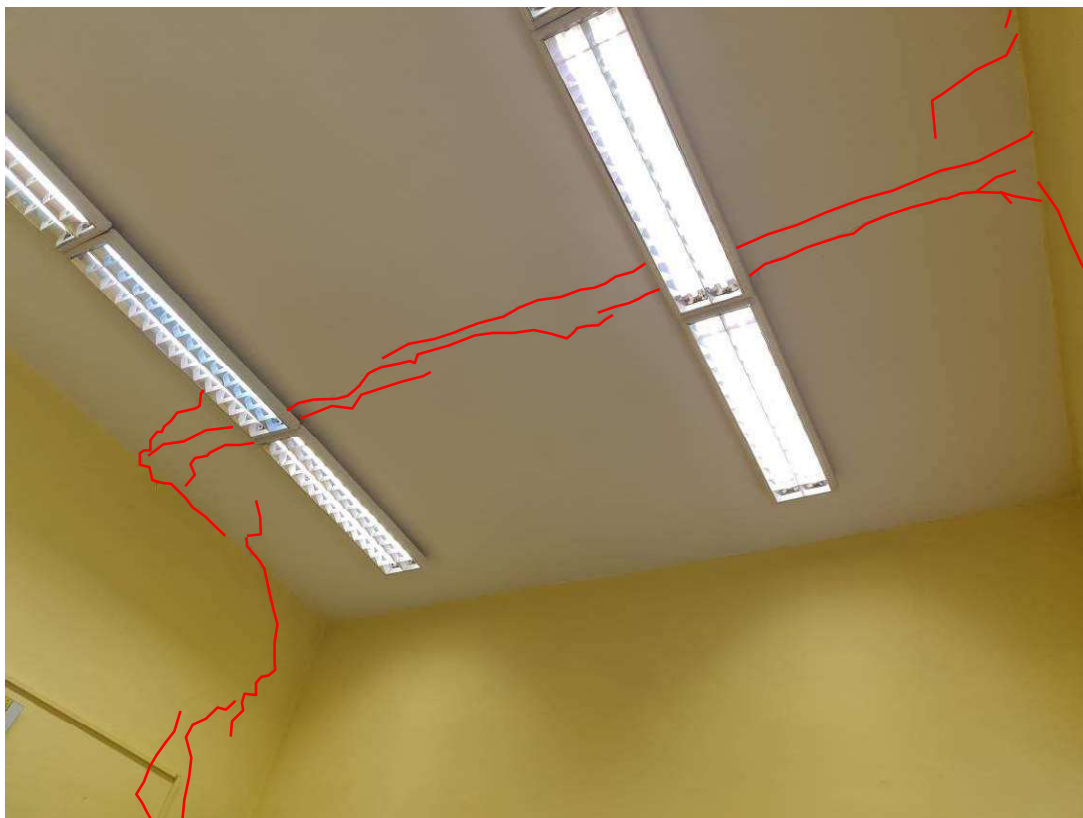
Fot. Znaczne pęknięcia propagujące na skroś budynku, Budynek Szkolny, część pierwotna, sala lekcyjna na 1. piętrze. (uszkodzenie oznaczono kolorem czerwonym)

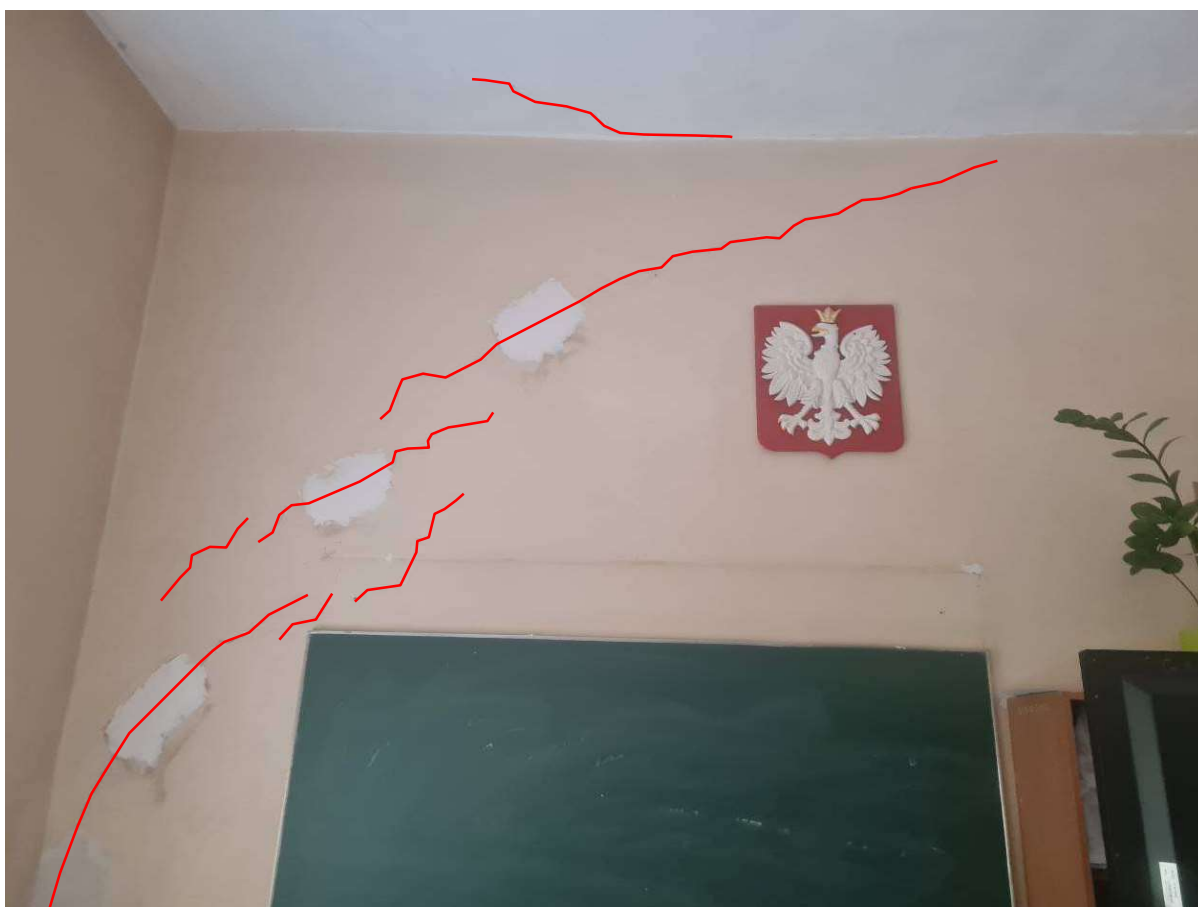
Fot. Pęknięcie, przykład uszkodzenia, Budynek Szkolny, część pierwotna, sala lekcyjna na parterze.
(uszkodzenie oznaczono kolorem czerwonym)

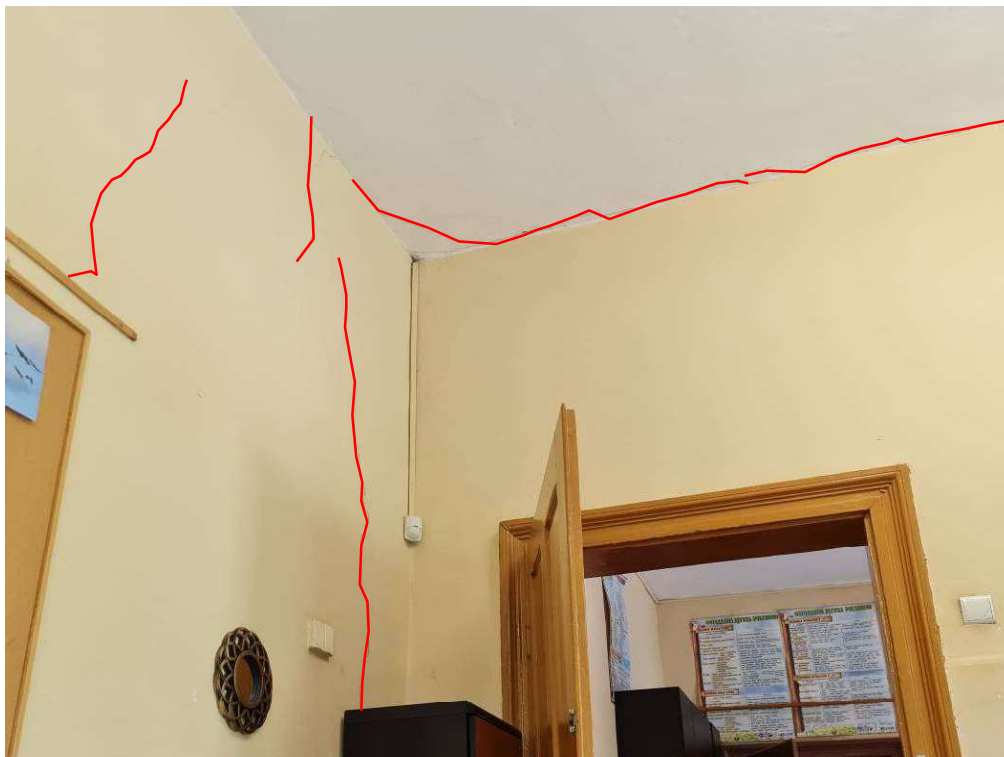
Fot. Pęknięcie, przykład uszkodzenia, Budynek Szkolny, część pierwotna, sala lekcyjna na parterze.
(uszkodzenie oznaczono kolorem czerwonym)

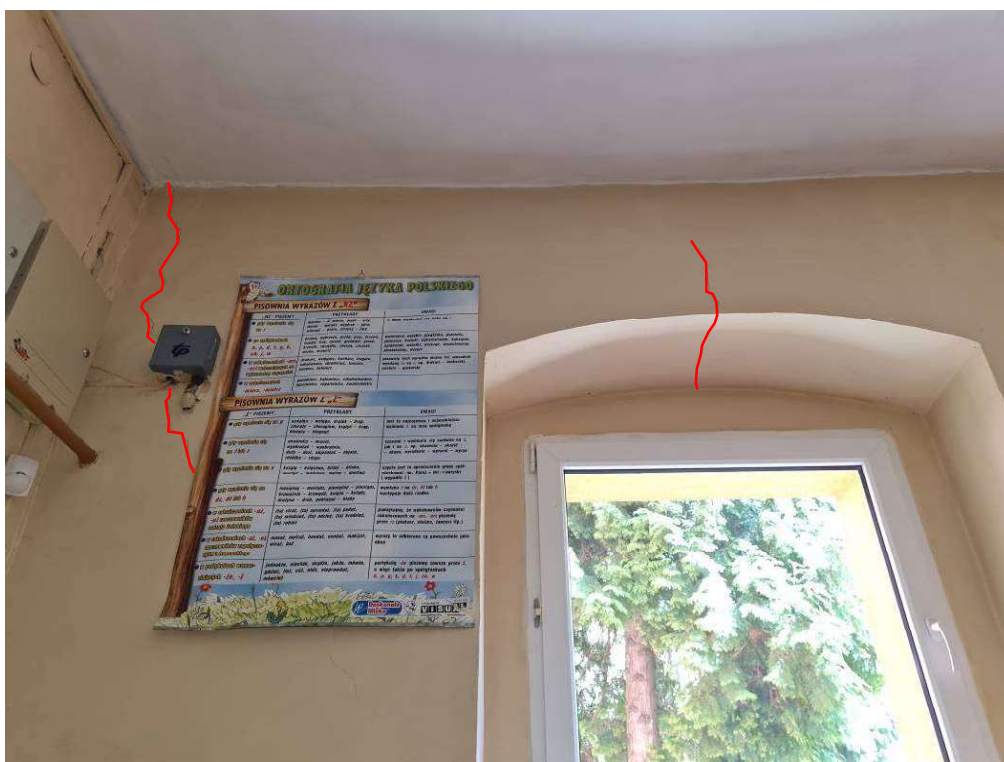
Fot. Pęknięcie, przykład uszkodzenia, Budynek Szkolny, część pierwotna, sala lekcyjna na parterze.
(uszkodzenie oznaczono kolorem czerwonym)

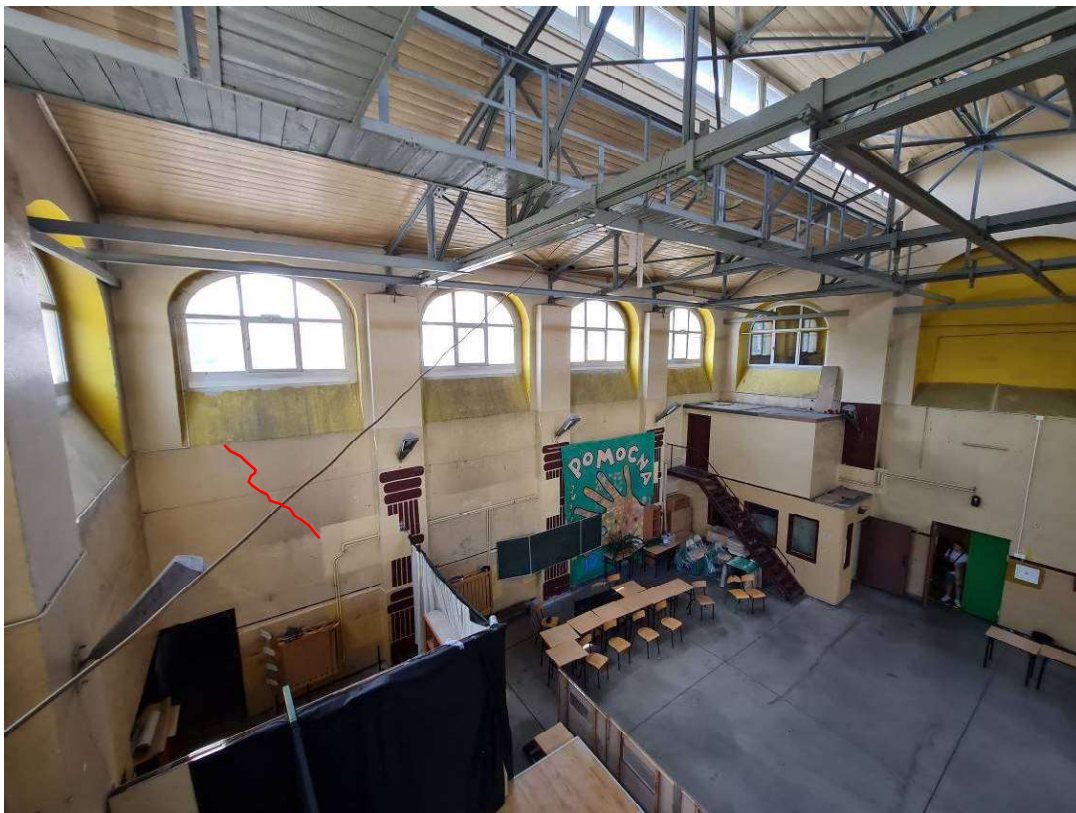
Fot. Ściana południowo-zachodnia Auli, Budynek Szkolny, część pierwotna.
(uszkodzenie oznaczono kolorem czerwonym)

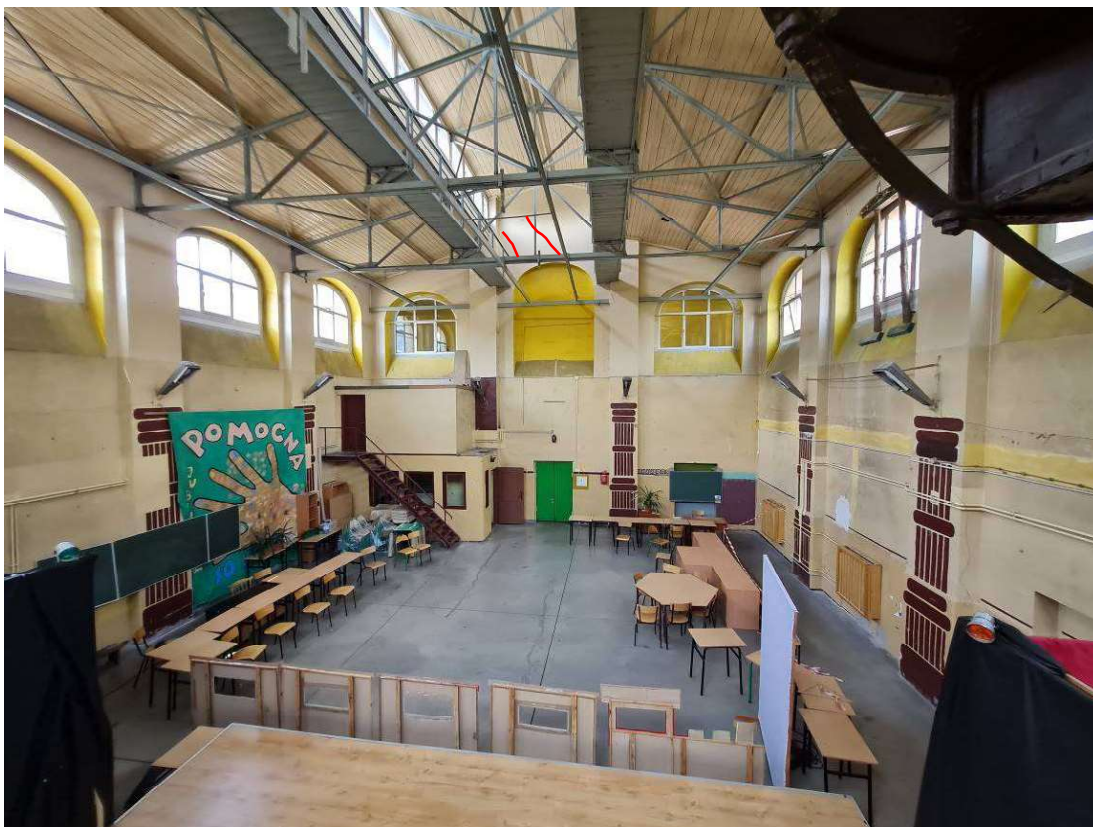
Fot. Ściana północno-zachodnia Auli, Budynek Szkolny, część pierwotna.
(uszkodzenie oznaczono kolorem czerwonym)

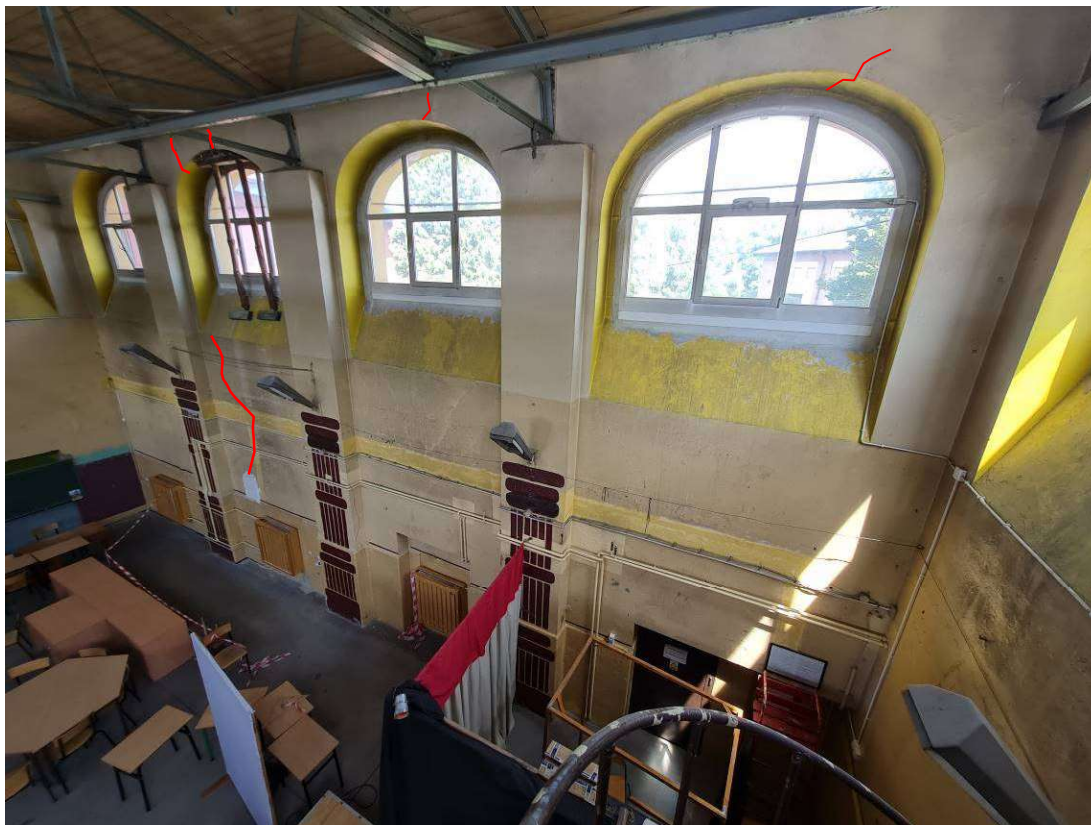
Fot. Ściana północno-wschodnia Auli, Budynek Szkolny, część pierwotna.
(uszkodzenie oznaczono kolorem czerwonym)

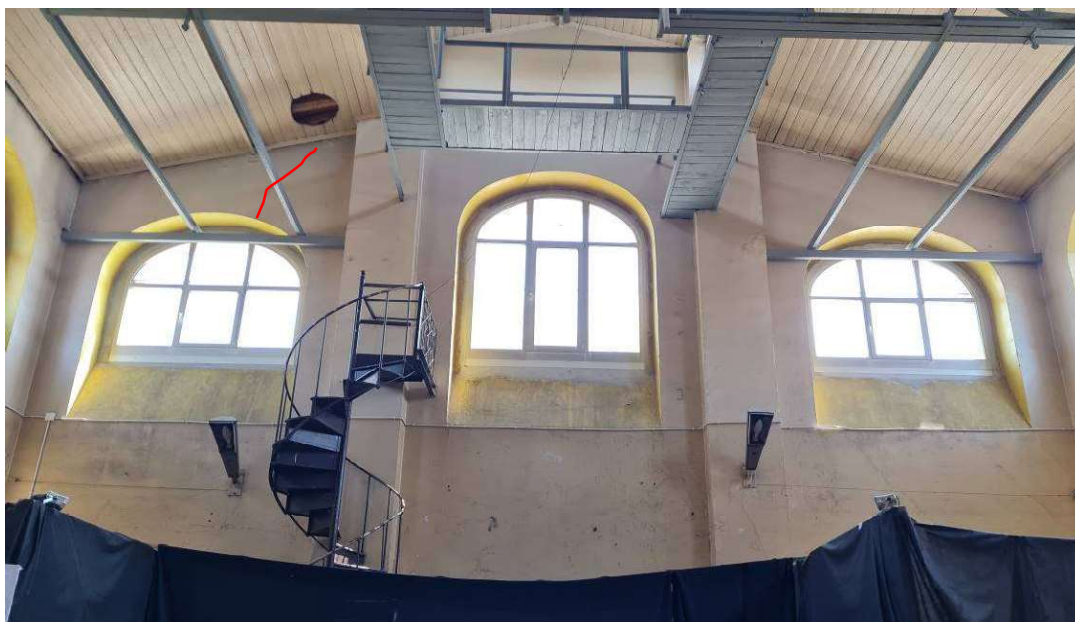
Fot. Ściana południowo-wschodnia Auli, Budynek Szkolny, część pierwotna.
(uszkodzenie oznaczono kolorem czerwonym)

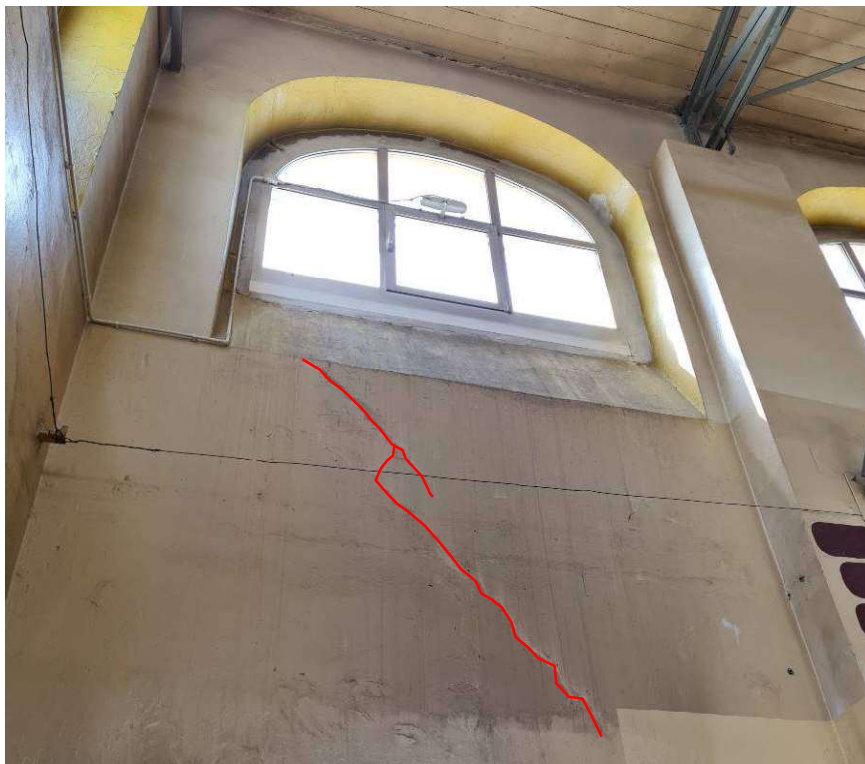
Fot. Pęknięcie, przykład uszkodzenia, Budynek Szkolny, część pierwotna, ściana południowo-zachodnia Auli. (uszkodzenie oznaczono kolorem czerwonym)

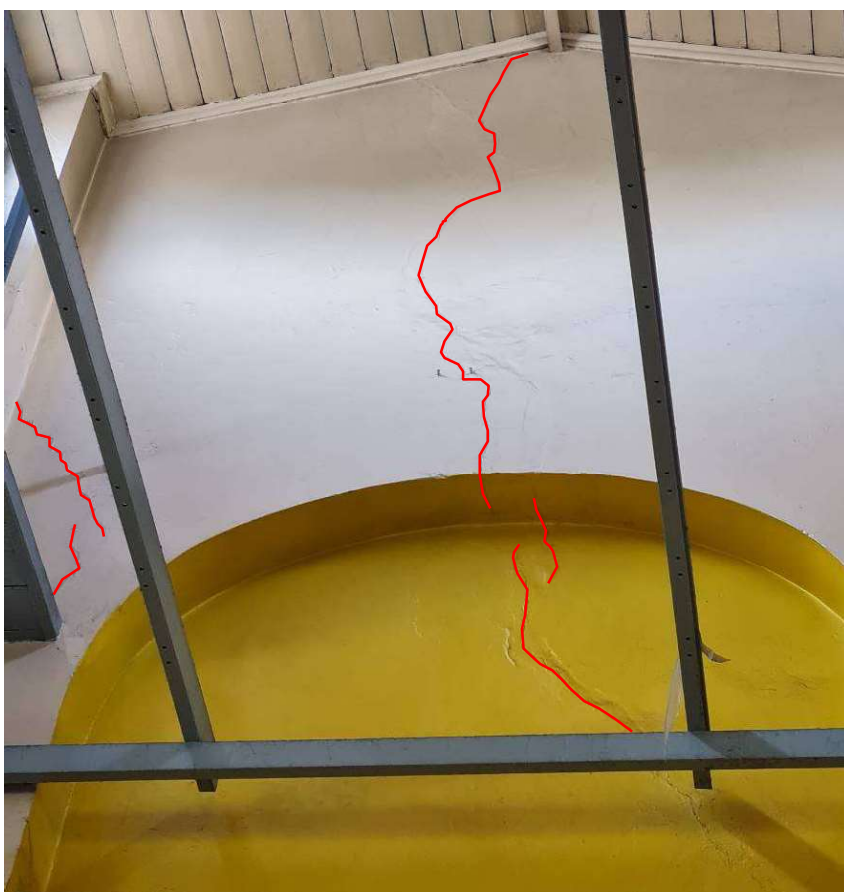
Fot. Pęknięcie, przykład uszkodzenia, Budynek Szkolny, część pierwotna, ściana północna-zachodnia Auli. (uszkodzenie oznaczono kolorem czerwonym)

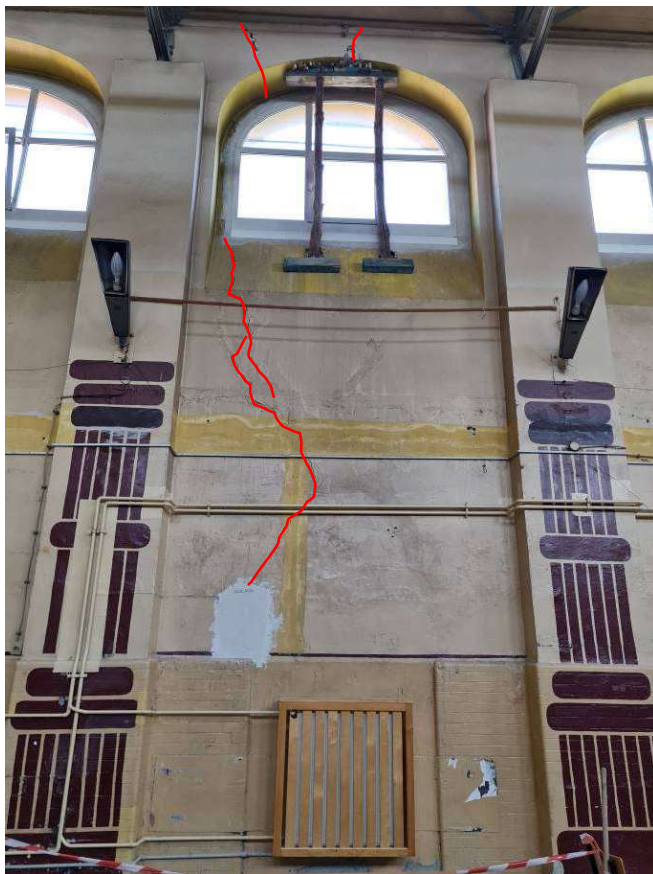
Fot. Pęknięcie, przykład uszkodzenia, Budynek Szkolny, część pierwotna, ściana północna-wschodnia Auli. (uszkodzenie oznaczono kolorem czerwonym)

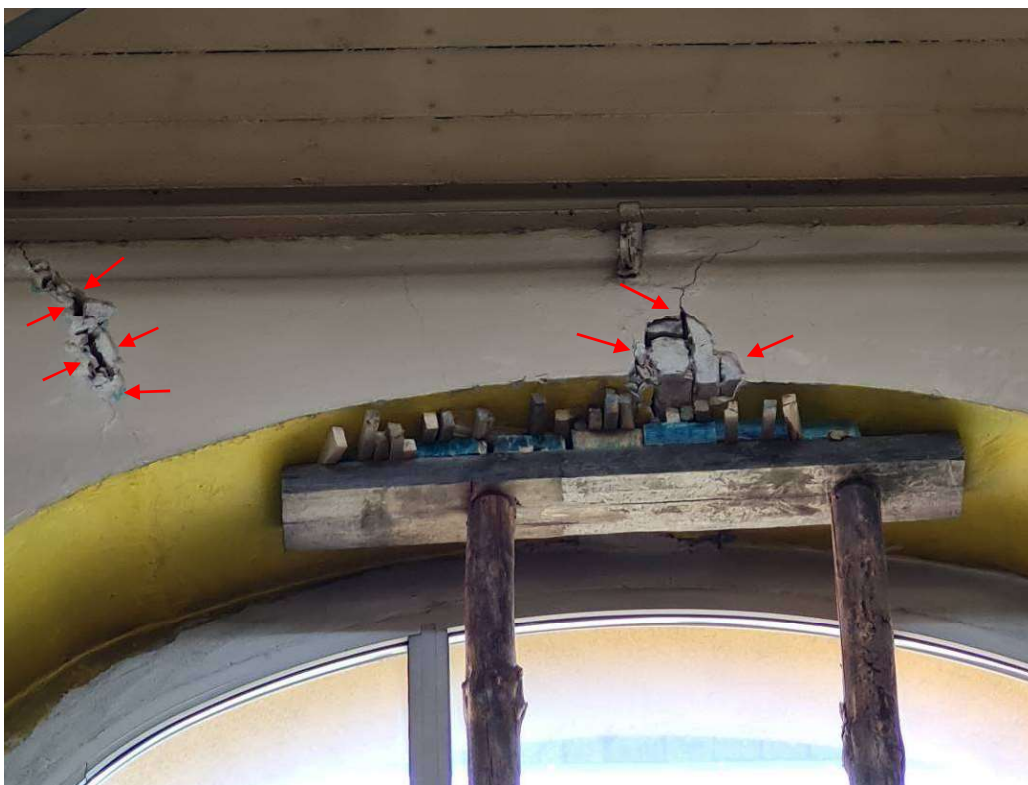
Fot. Zabezpieczenie uszkodzonego nadproża poprzez podstemplowanie, Budynek Szkolny, część pierwotna, ściana północno-wschodnia Auli. (uszkodzenie oznaczono kolorem czerwonym)

Pęknięcia ścian o rozwarcu powyżej 4mm, a także uszkodzone nadproża należy przemurować. Należy również dokonać wymiany wszelkich luźno osadzonych, uszkodzonych czy zlasowanych elementów murowych. Wszelkie zaobserwowane ewentualne ubytki spoin należy uzupełnić.

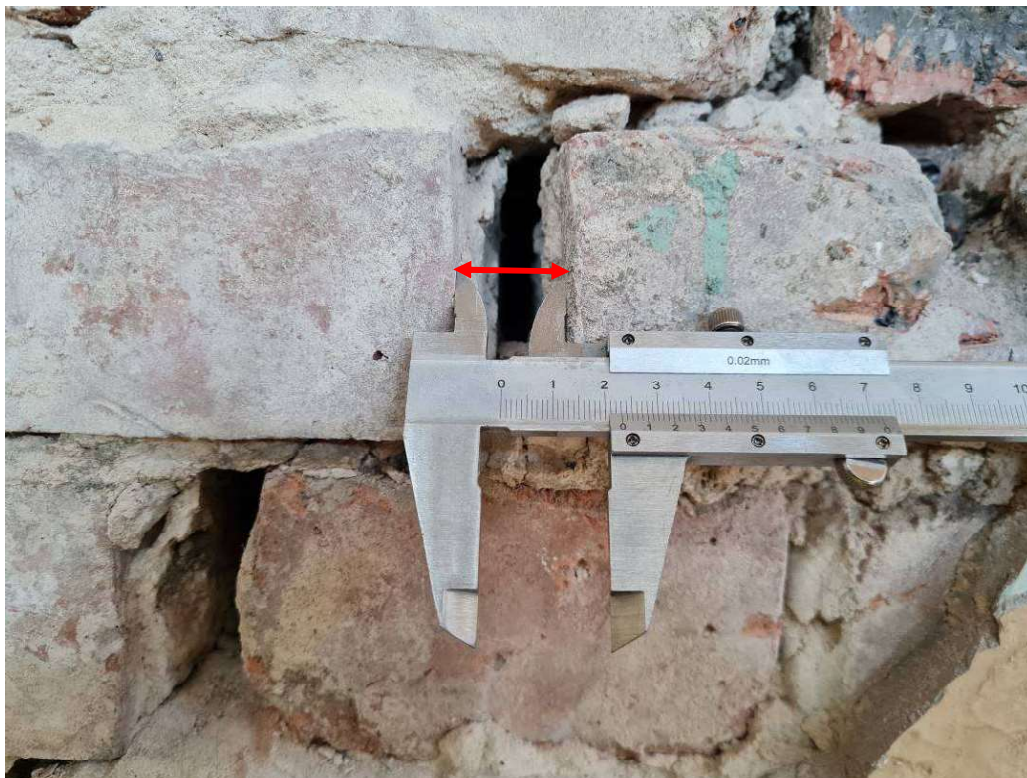
Fot. Pomiar szerokości pęknięcia, Budynek Szkolny, część pierwotna, ściana północna-wschodnia Auli.

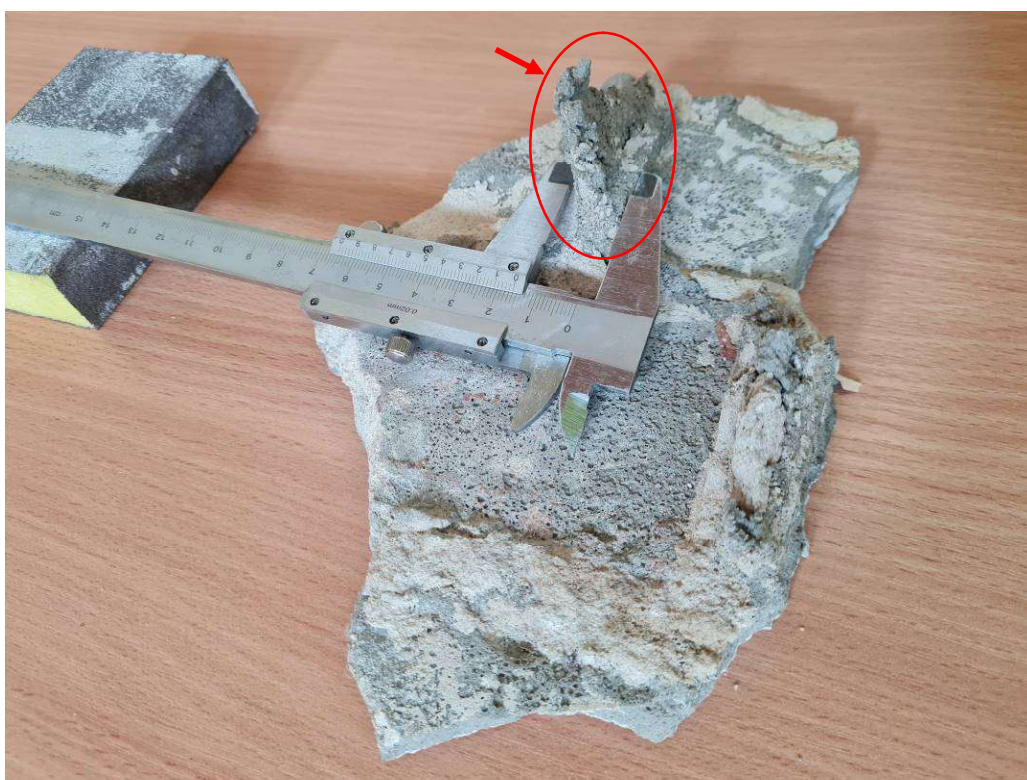
Fot. Usunięty fragment tynku, Budynek Szkolny, część pierwotna, ściana północna-wschodnia Auli.
(oznaczony fragment tynku wchodzącego w głąb pęknięcia, świadczący o braku właściwych, przeszłych napraw pęknięcia)

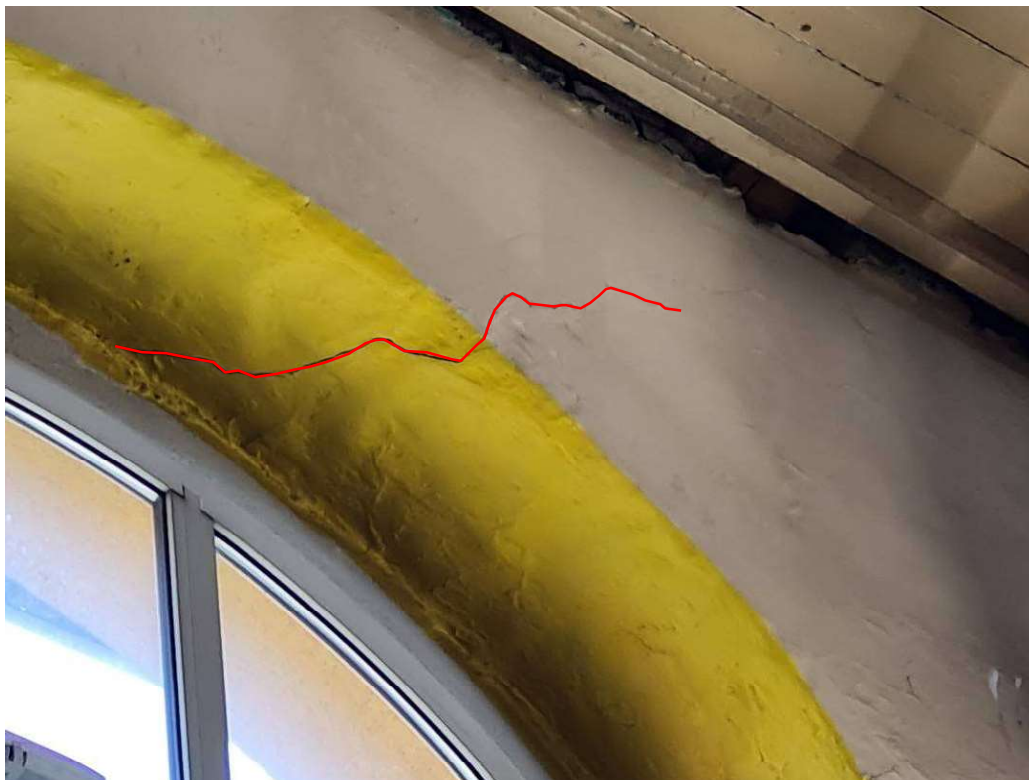
Fot. Uszkodzenie nadproża, przykład uszkodzenia, Budynek Szkolny, część pierwotna, ściana północno-wschodnia Auli. (uszkodzenie oznaczono kolorem czerwonym)

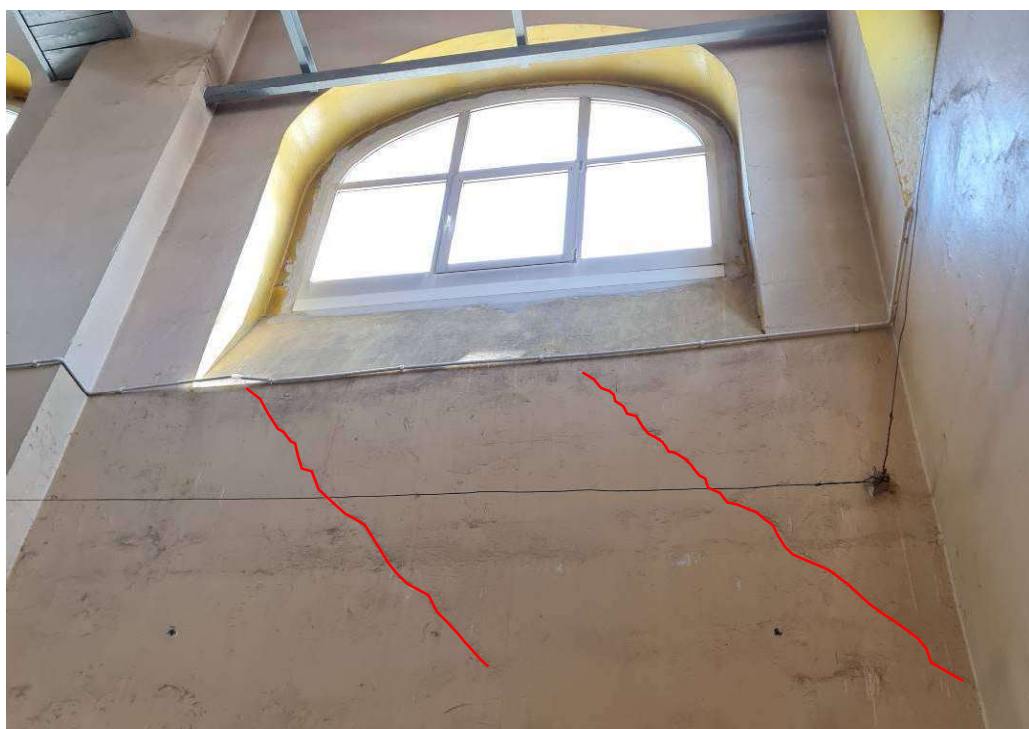
Fot. Pęknięcie, przykład uszkodzenia, Budynek Szkolny, część pierwotna, ściana południowo-wschodnia Auli. (uszkodzenie oznaczono kolorem czerwonym)
