**BIURO PROJEKTÓW
KONSTRUKCJI**

TEMAT:	„Ekspertyza techniczna auli w Zespole Szkół Specjalnych nr 42 w Zabrzu przy ul. Sienkiewicza 43”	
ADRES INWESTYCJI:	ul. Henryka Sienkiewicza 43, 41-800 Zabrze	
INWESTOR:	Miasto Zabrze, z siedzibą władz w Urzędzie Miejskim w Zabrzu ul. Powstańców Śląskich 5-7, 41-800 Zabrze NIP : 6482743351	
GŁÓWNY PROJEKTANT:	BIURO PROJEKTÓW KONSTRUKCJI Marcin Janicki ul. Krakowska 62, 32-860 Czychów NIP : 8692002691	
OPRACOWAŁ:	mgr inż. Marcin Janicki (spec. konstrukcja)  	<div>MGR INŻ. MARCIN JANICKI uprawnienia budowlane do projektowania w specjalności konstrukcyjno-budowlanej bez ograniczeń nr ewid. MAP/0416/PBKb/21</div>
ETAP:	EKSPERTYZA TECHNICZNA	
BRANŻA:	KONSTRUKCJA	
NUMER:	EK054	
DATA:	LIPIEC 2024

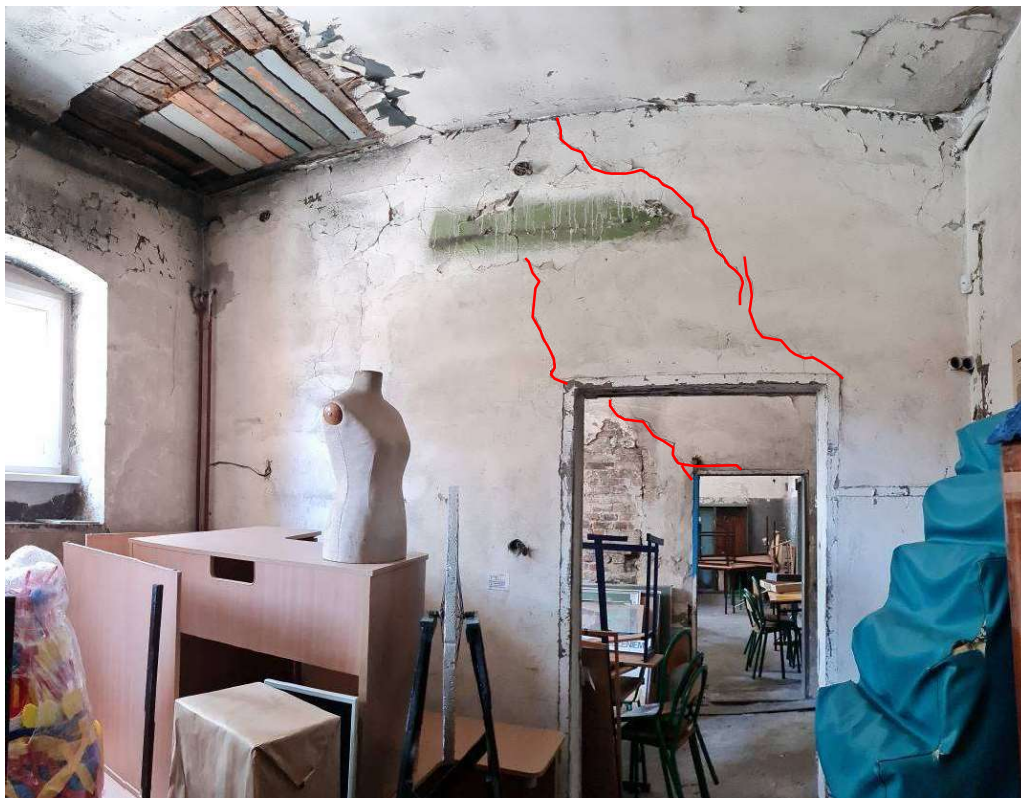
Fot. Pęknięcie, przykład uszkodzenia, Budynek Szkolny, część pierwotna, pomieszczenie techniczne zaplecza Auli. (uszkodzenie oznaczono kolorem czerwonym)

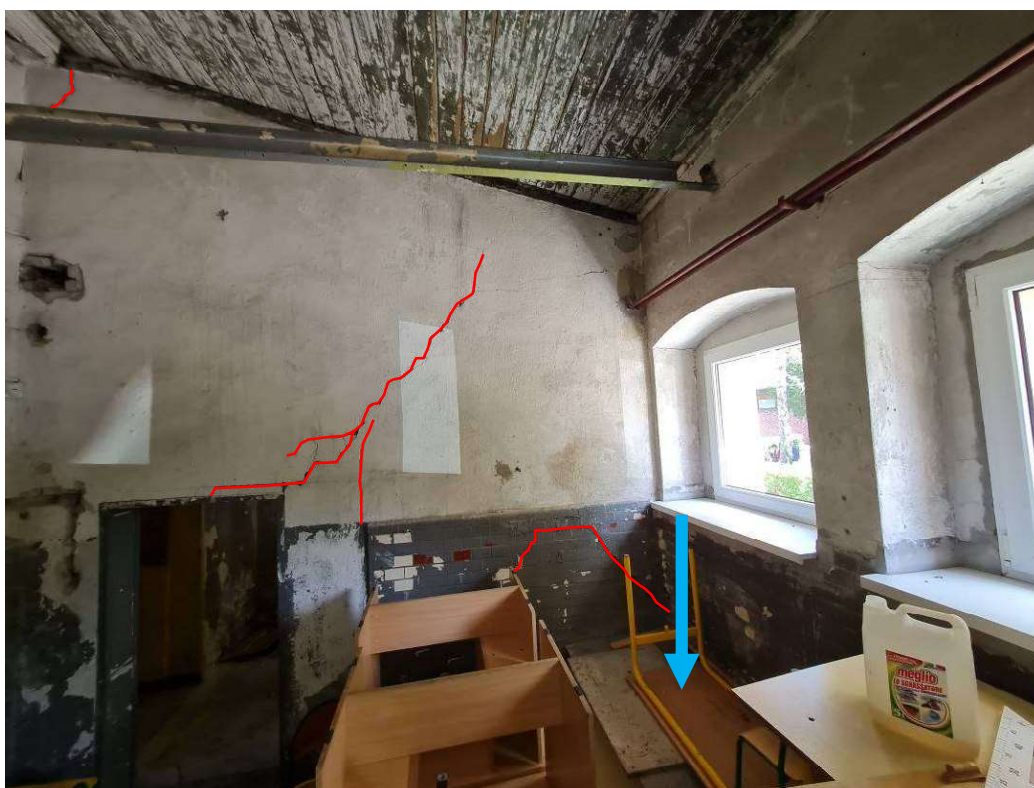
Zaobserwowano lokalne zarysowania i pęknięcia posadzek, a także liczne ślady przeszłych napraw uszkodzeń. W pomieszczeniu technicznym przyległym do auli od strony południowo-wschodniej, występuje widoczne zapadnięcie się posadzki w narożniku pomieszczenia, powodowane nadmiernym osiadaniem.

Fot. Pęknięcie, przykład uszkodzenia, Budynek Szkolny, część pierwotna, pomieszczenie techniczne zaplecza Auli.
(pęknięcia ścian oznaczono kolorem czerwonym)
(lokalizację zapadniętej posadzki oznaczono kolorem niebieskim)

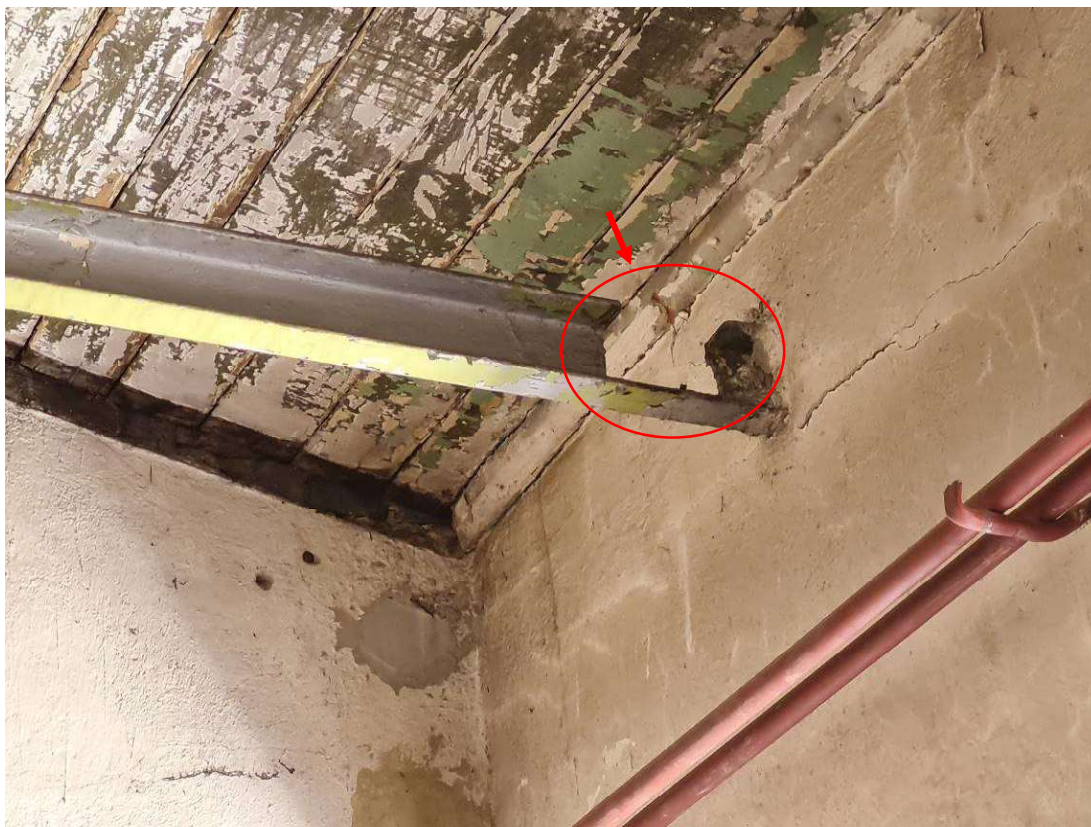
Fot. Uszkodzenie ściagu, Budynek Szkolny, część pierwotna, pomieszczenie techniczne zaplecza Auli. (uszkodzenie oznaczono kolorem czerwonym)

- Należy dokonać naprawy uszkodzonych ściągów stalowych występujących w parterowej dobudowie do auli od strony południowo-wschodniej. Miejsca uszkodzeń stalowych dwuteowników uzupełnić poprzez wprowadzenie odpowiednich nakładek. Ściąg stalowy oczyścić i zabezpieczyć antykorozyjnie.
- Należy wymienić uszkodzone rury spustowe przy elewacjach części pierwotnej Budynku Szkoły, a także wszystkie pozostałe uszkodzone czy brakujące elementy systemu odwodnienia połączeni budynku.
- Wskazane zarysowania tynku zewnętrznego elewacji północno-wschodniej przy strefie wejściowej zaleca się uzupełnić akrylem. Kolejno naprawiane miejsca pomalować farbą elewacyjną, w kolorze elewacji, trwale elastyczną.
