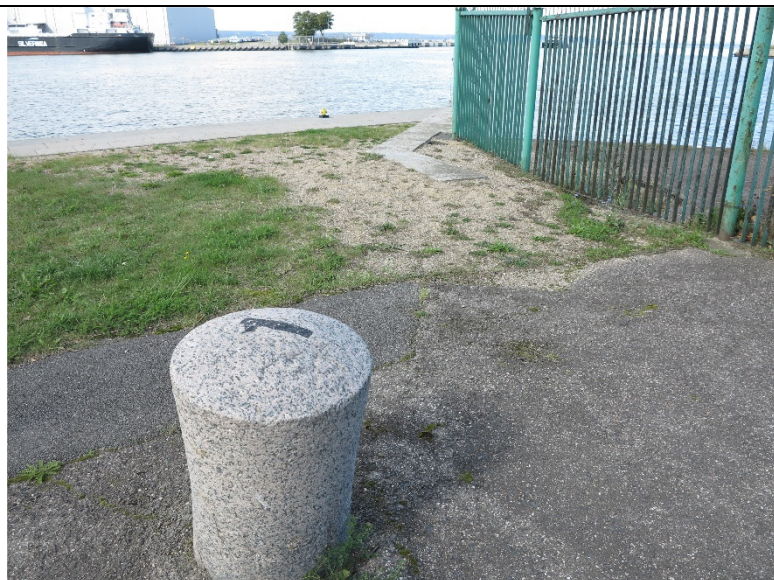
Fot. 1 – ogrodzenie terenu – stan dobry; pachół granitowy – stan dobry

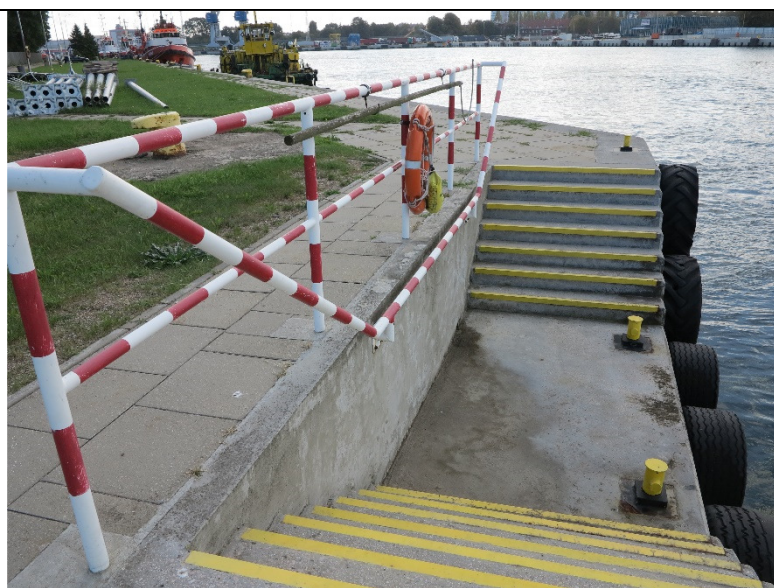
Fot. 2 – przystań niska dla motorówek – stan dobry – korozja podstawy pachoła cumowniczego

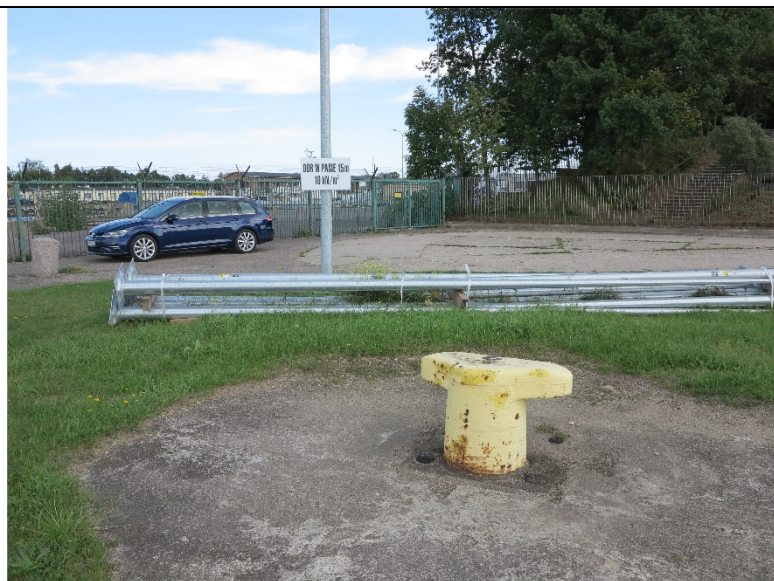
Fot. 3 – pachół cumowniczy drugiej linii – widoczna punktowa korozja

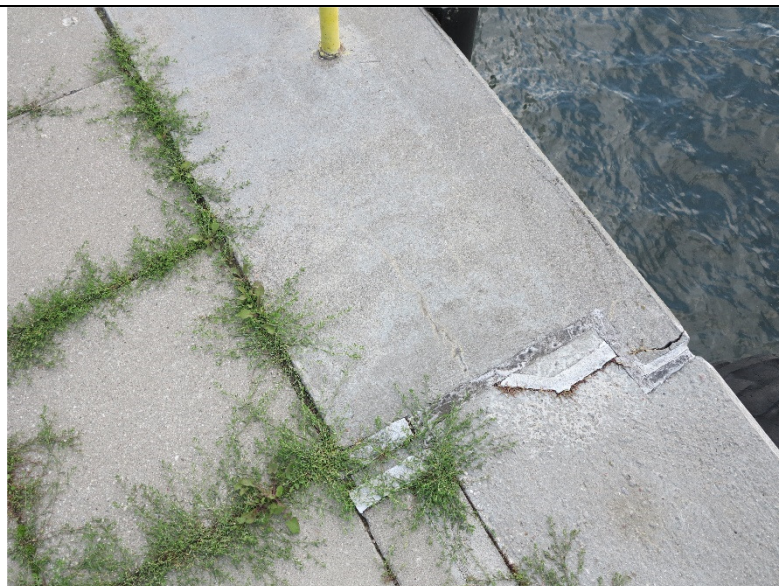
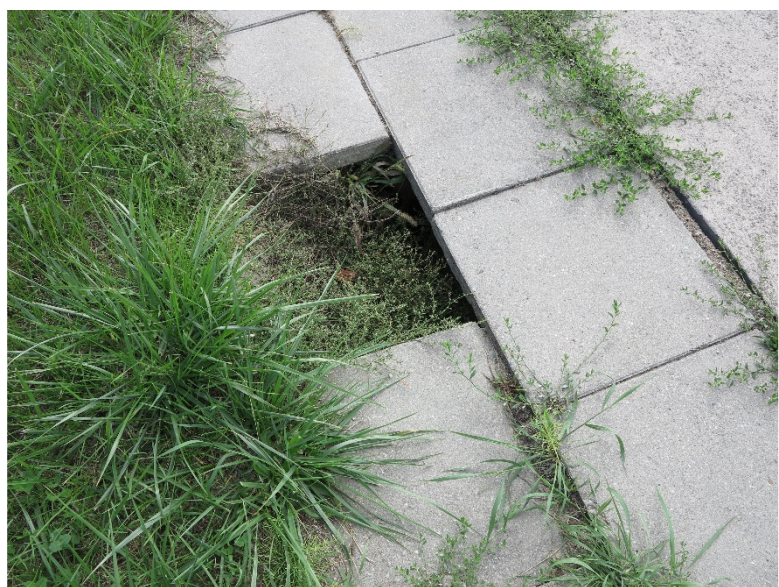
Fot. 4,5 – stan ścieżki cumowniczej nabrzeża, widoczne zarośnięcie roślinnością oraz brak płyty chodnikowej z ubytkiem materiału zasypowego

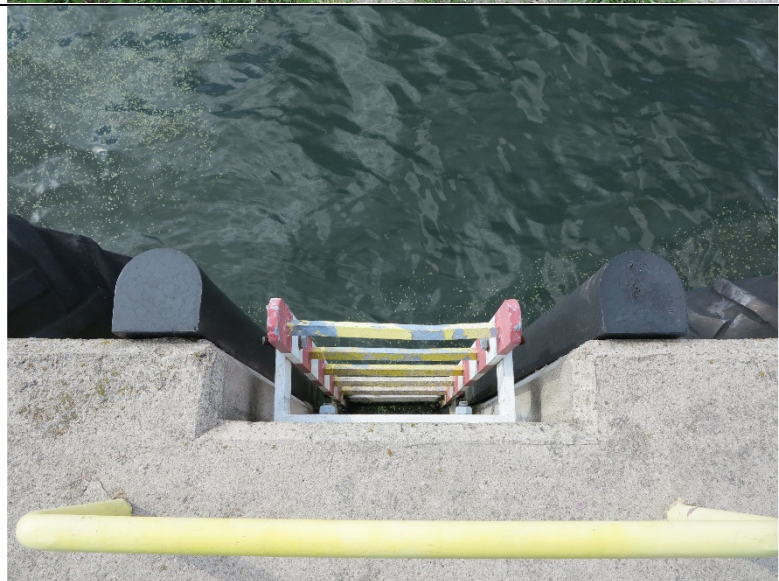
Fot. 6 – stan drabinki wyjściowej – nieznaczne odpryski powłoki malarskiej

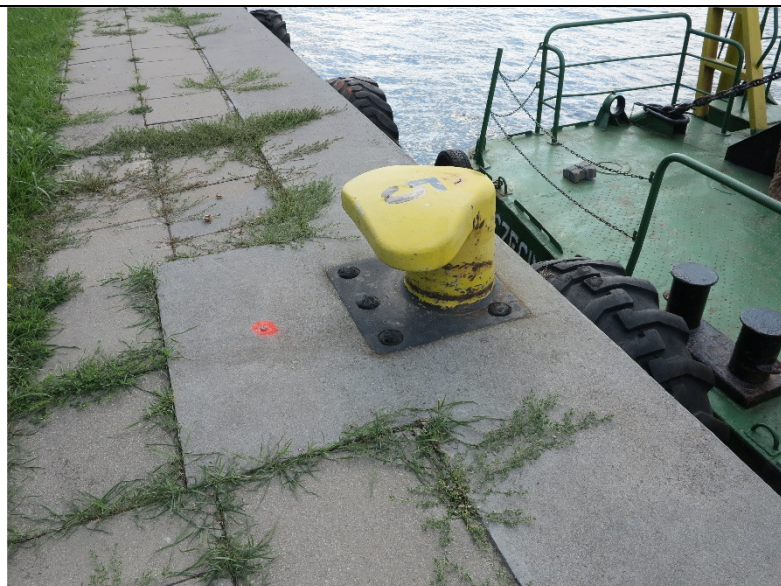
Fot. 7 – pachoł nr 5 pierwszej linii
– stan dobry

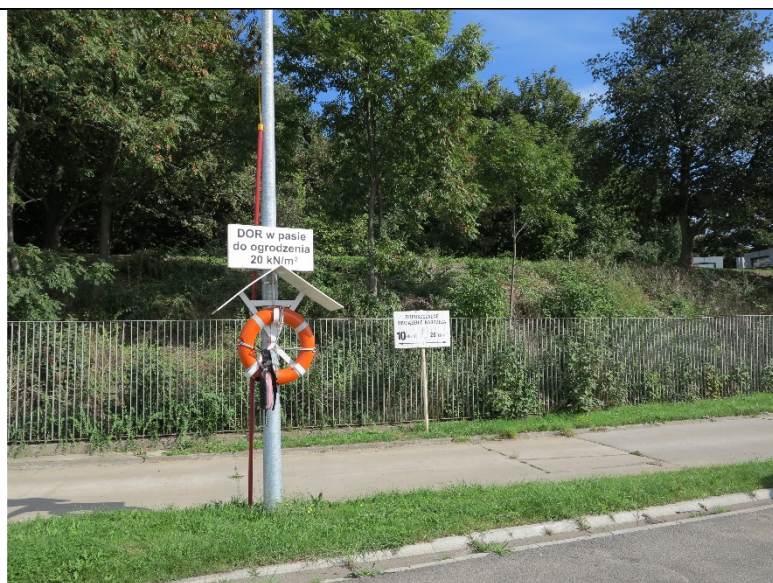
Fot. 8 – tablica DOR – stan dobry,
stojak sprzętu ratunkowego – stan
dobry

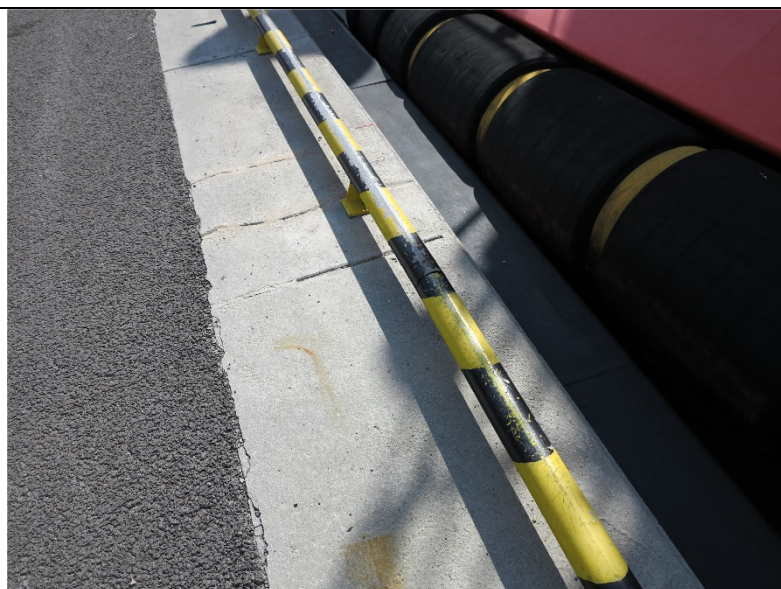
Fot. 9 – stan krawężnika
stalowego – widoczne przetarcia
powłoki malarskiej

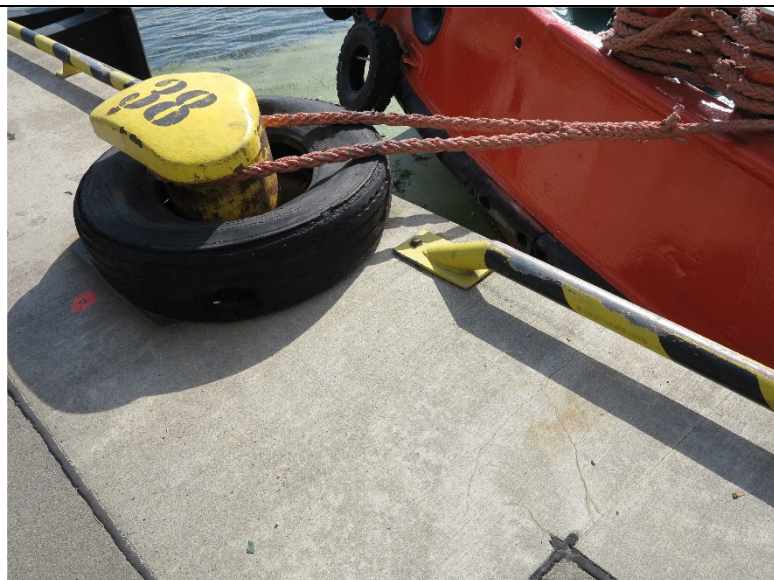
Fot. 10 – pachół cumowniczy pierwszej linii – lokalne uszkodzenia powłoki malarskiej oraz korozja; krawężnik ochronny stalowy – przetarcia powłoki malarskiej

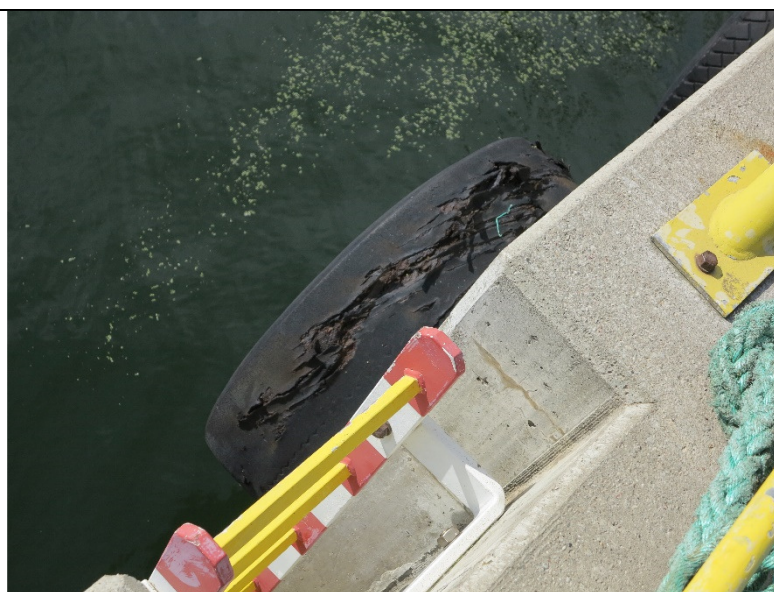
Fot. 11 – widoczne uszkodzenie urządzenia odbojowego (opona staroużyteczna)

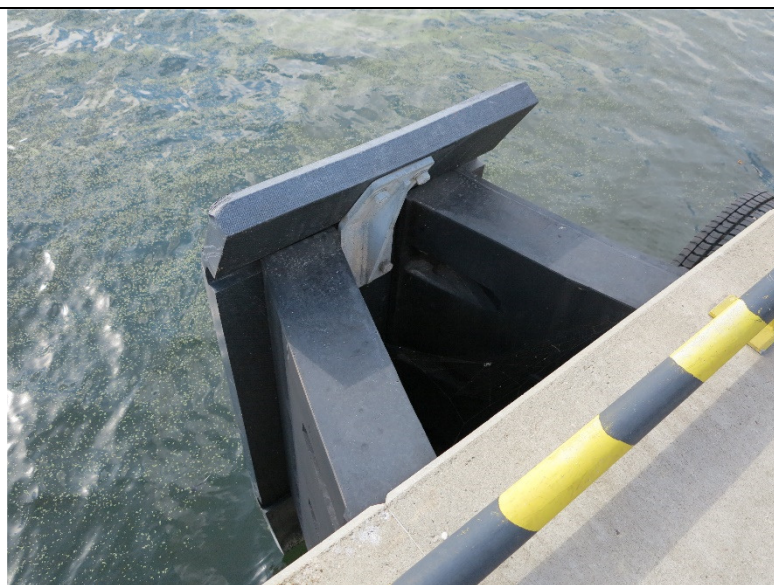
Fot. 12 – odbojnica systemowa – stan dobry

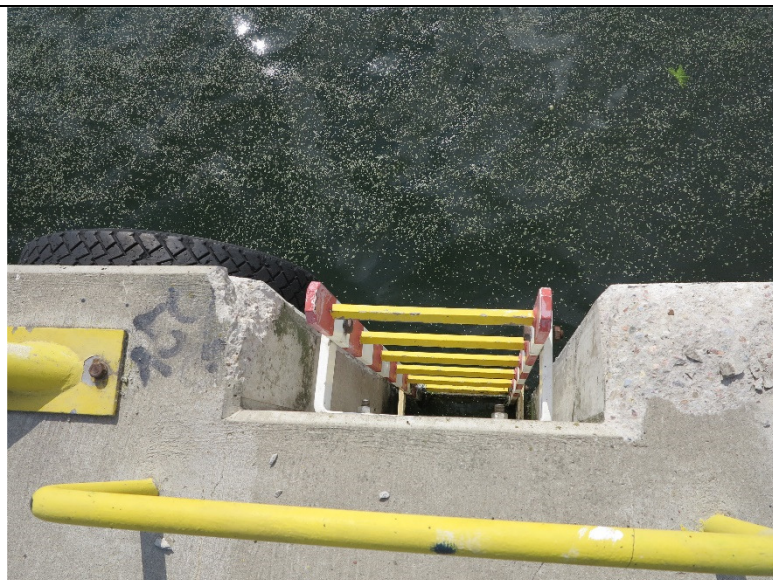
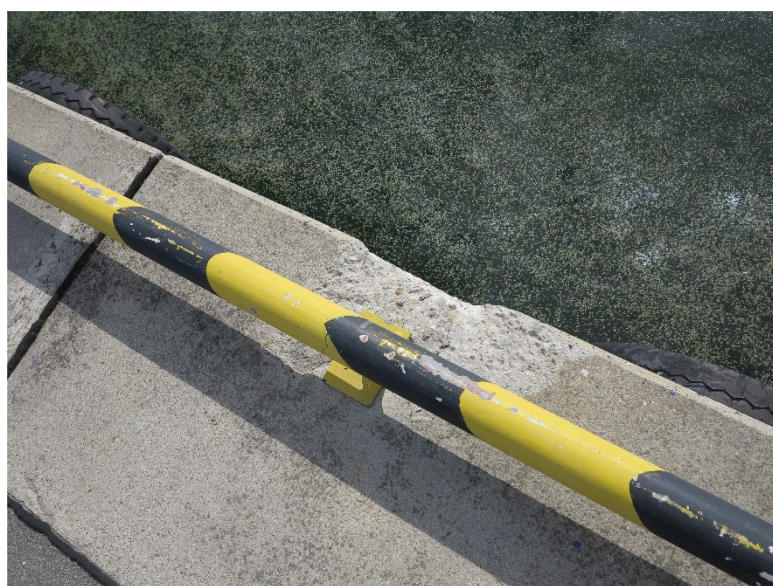
Fot. 13,14 – widoczne lokalne uszkodzenia betonu oczepu

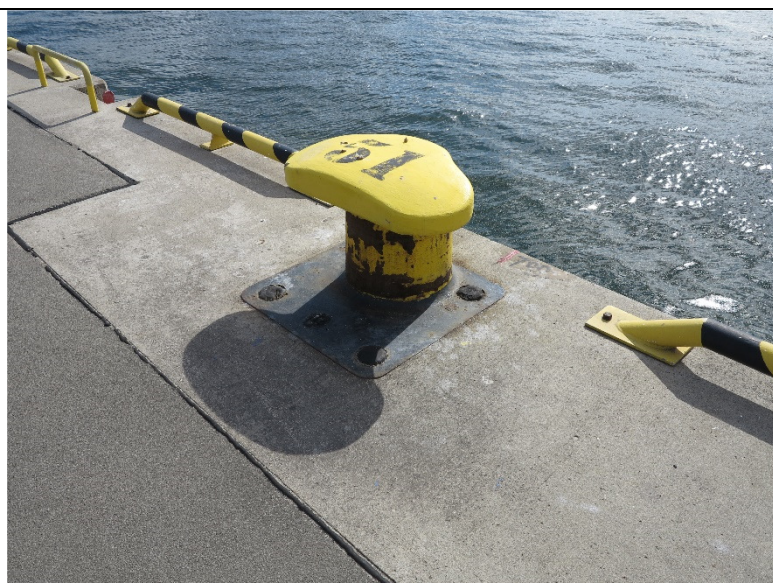
Fot. 15 – pachoł cumowniczy 51 – widoczne uszkodzenia powłoki malarskiej i korozja

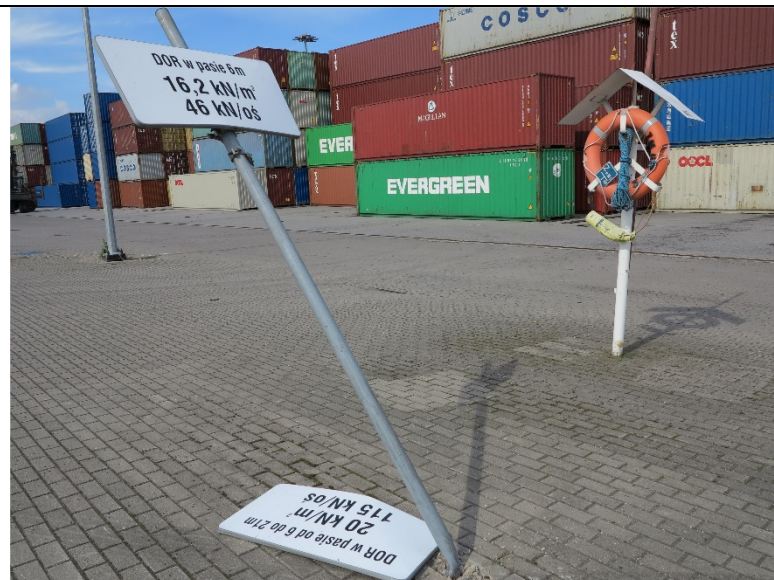
**Fot. 16** – uszkodzona tablica DOR

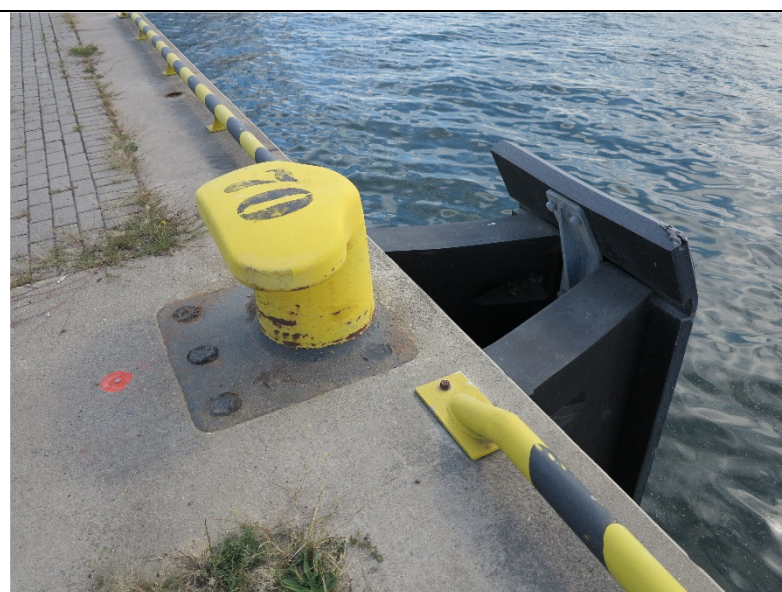
**Fot. 17** – pachół cumowniczy 70 – punktowa korozja, odbojnica systemowa – stan dobry; krawężnik ochronny stalowy – lokalne ubytki powłoki malarskiej

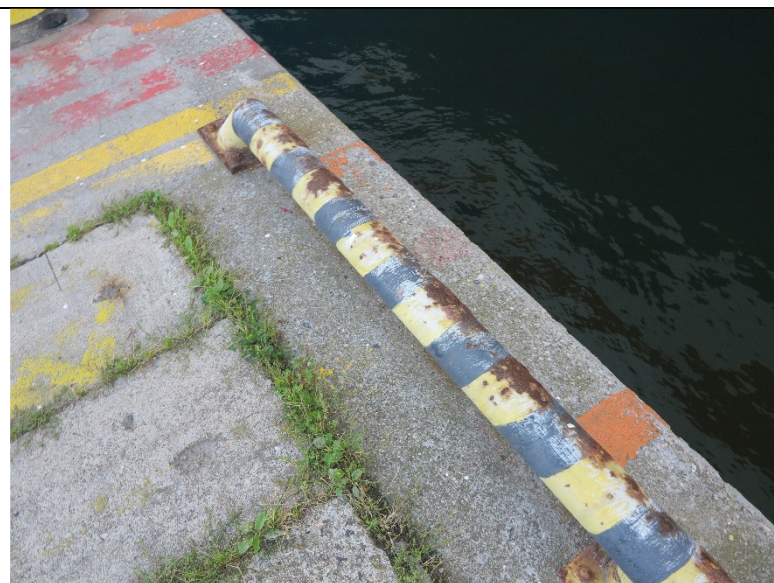
**Fot. 18** – krawężnik ochronny stalowy – powierzchniowa znaczna korozja

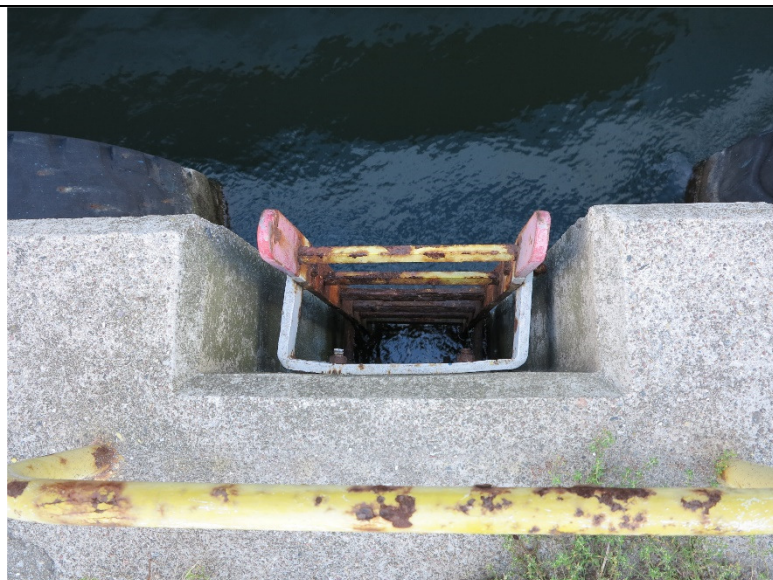
Fot. 19 – drabinka wyjściowa – uszkodzenie drabinki, uszkodzenia powłoki malarskiej i znaczna korozja

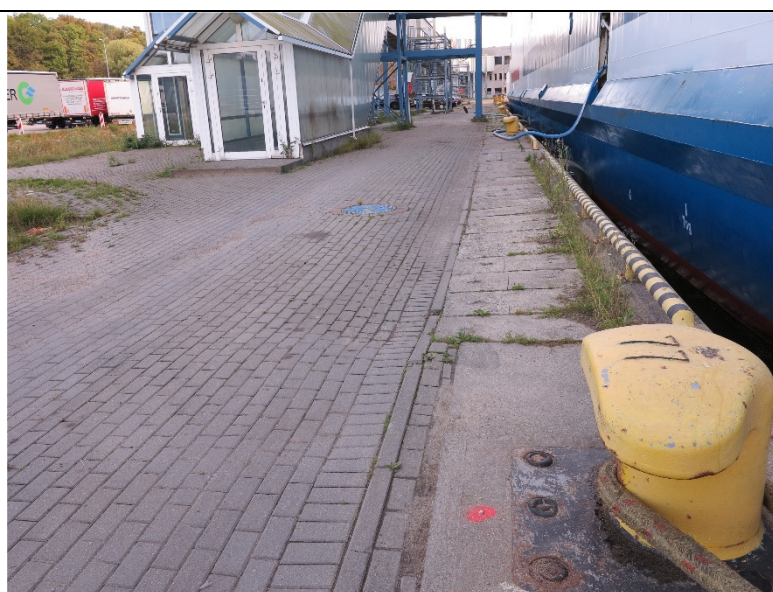
Fot. 20 – nierówności w nawierzchni nabrzeża

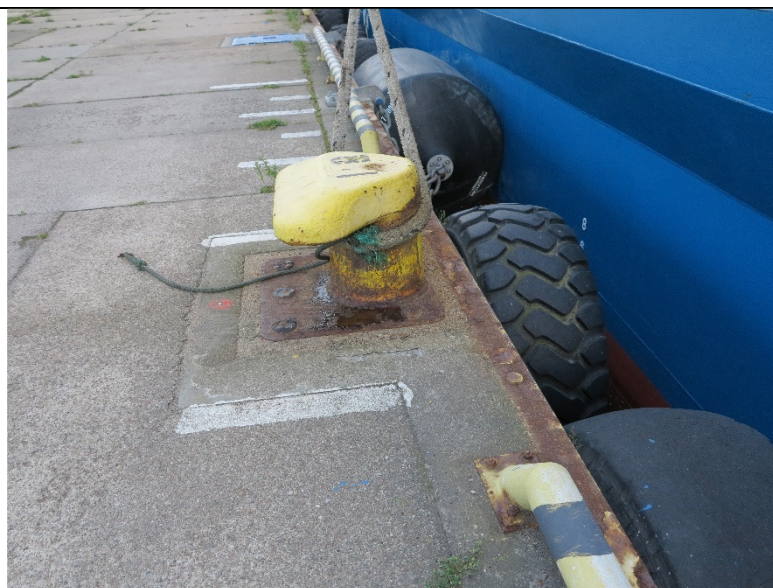
Fot. 21 – znaczna ubytki powłok malarskich na trzonie pachoła cumowniczego 81, korozja kątownika ochronnego stalowego

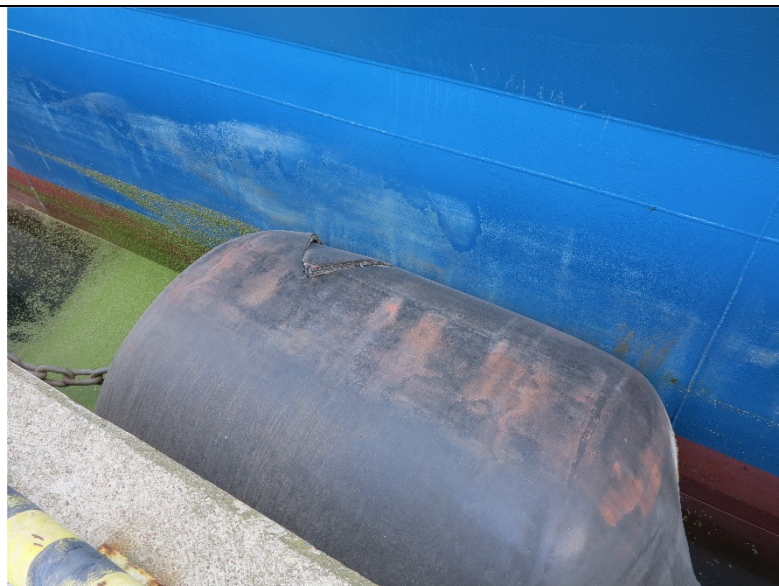
Fot. 22 – odc. 17c-17d
uszkodzona odbojnica
pneumatyczna

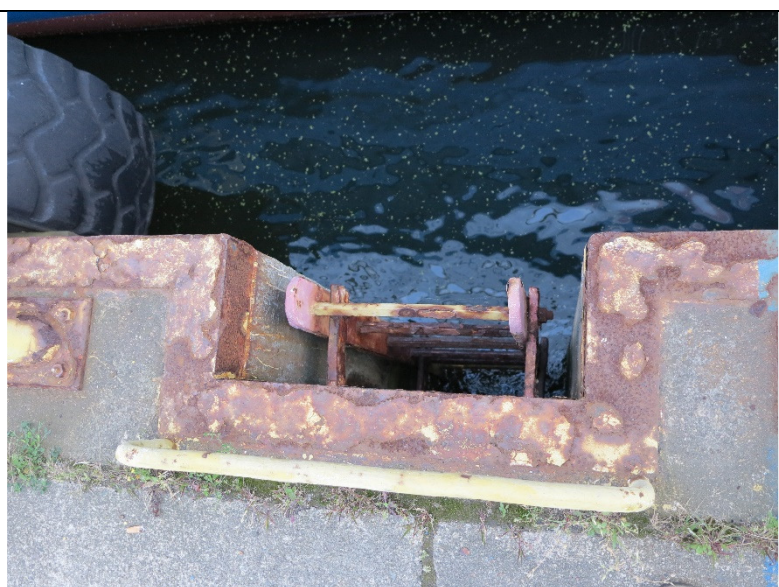
Fot. 23 – znaczna korozja drabinki
wyjściowej oraz kątownika
ochronnego

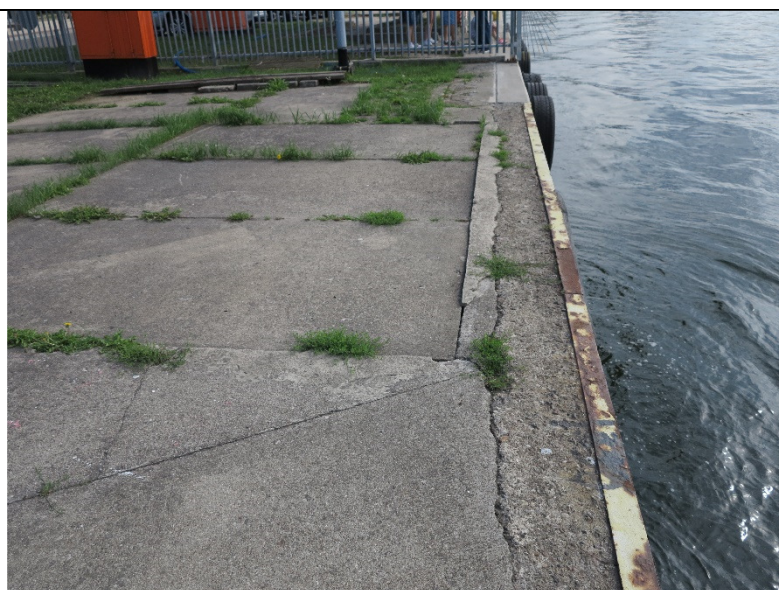
Fot. 24 – stan nawierzchni odcinka
17f-18 nabrzeża – widoczne
zarośnięcie roślinnością oraz liczne
spękania betonu

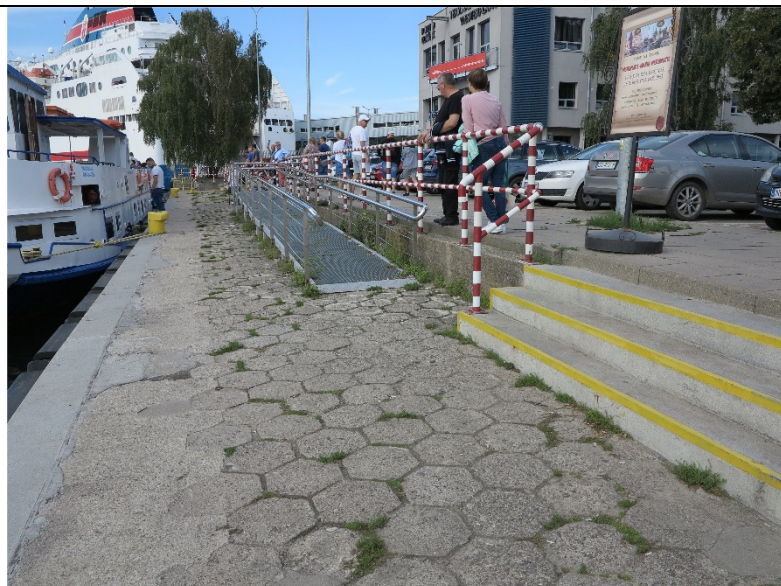
Fot. 25 – odc. 18-19 skorodowany i wykruszony beton wylewki za oczepem i płyt nawierzchni - trylinki

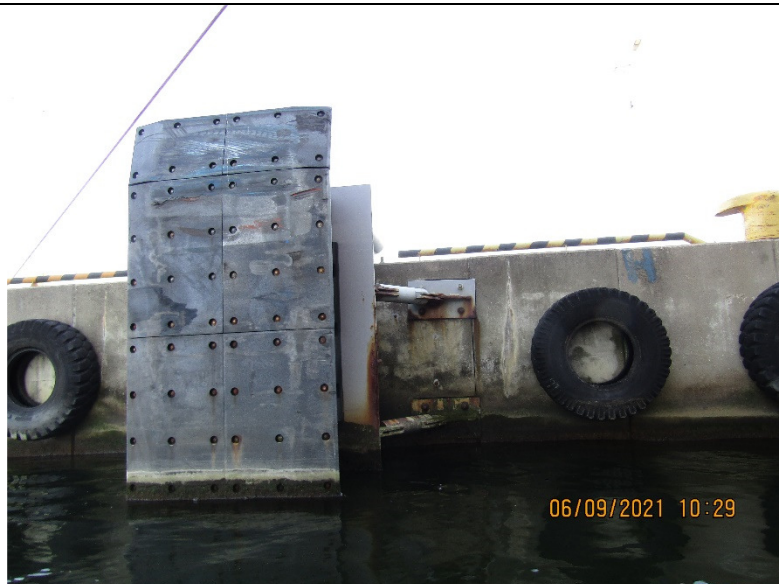
Fot. 28 – urządzenie odbojowe – widok od strony wody – korozja elementów stalowych na linii wahań zw.wody

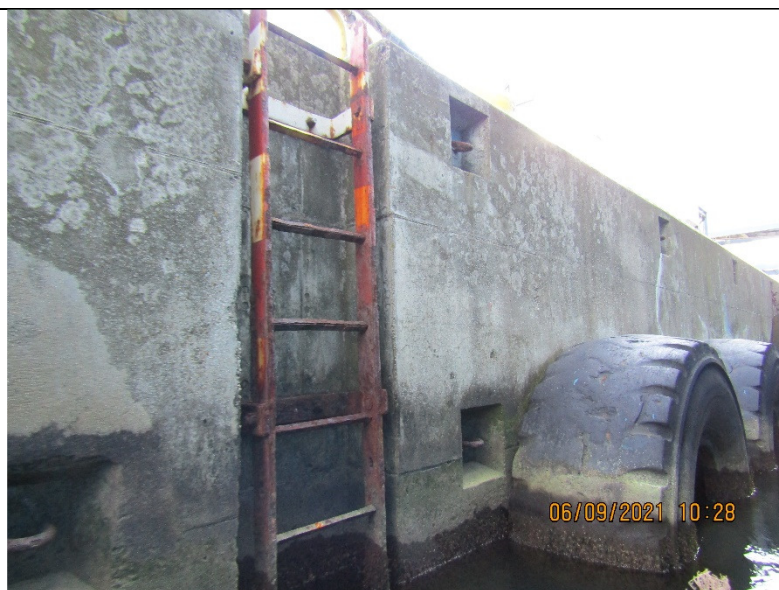
Fot. 29 – stan drabinki wyjściowej urządzeń odbojowych – odc. 17c-17d widok od strony wody

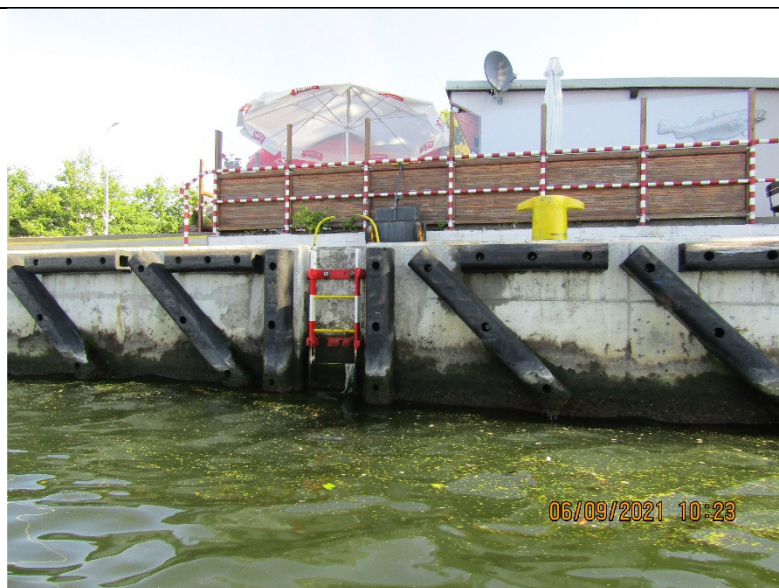
Fot. 30 – stan odc. 18-19 nabrzeża, drabinki wyjściowej i urządzeń odbojowych – widok od strony wody
