STADIUM	EKSPERTYZA TECHNICZNA		
NAZWA ZADANIA	Inwentaryzacja architektoniczno-budowlana i ekspertyza obiektów budowlanych (budynek mieszkalny) zlokalizowanych na działce nr 99/2, obr. Debrzno wraz z inwentaryzacją geodezyjną istniejącego zagospodarowania terenu		
ZAMAWIAJĄCY	Gmina Debrzno ul. Traugutta 2, 77-310 Debrzno		
ADRES	ul. Królewska 7, 77-310 Debrzno woj. pomorskie, powiat człuchowski, gmina Debrzno - Miasto identyfikator działki: 220304_4.0001.99/2		
JEDNOSTKA PROJEKTOWA	Zet Projekt Marcin Zieliński NIP:9570969642 ul. Czesława Miłosza 45/40 80-126 Gdańsk GSM:504-927-967		
BRANŻA	KONSTRUKCJA		
SPIS TREŚCI			
BRANŻA	PROJEKTANT	NR UPRAWNIEŃ	PODPIS
KONSTRUKCJA	mgr inż. Marcin Zieliński projektant, spec. konstr.-budowlana	POM/0325/POOK/13	
DATA	Grudzień 2024

Przedmiotem niniejszego opracowania jest ekspertyza techniczna budynku zlokalizowanego w Debrznie, ul. Królewska 7, dz. nr 99/2, województwo pomorskie, powiat człuchowski, gmina Debrzno - Miasto.

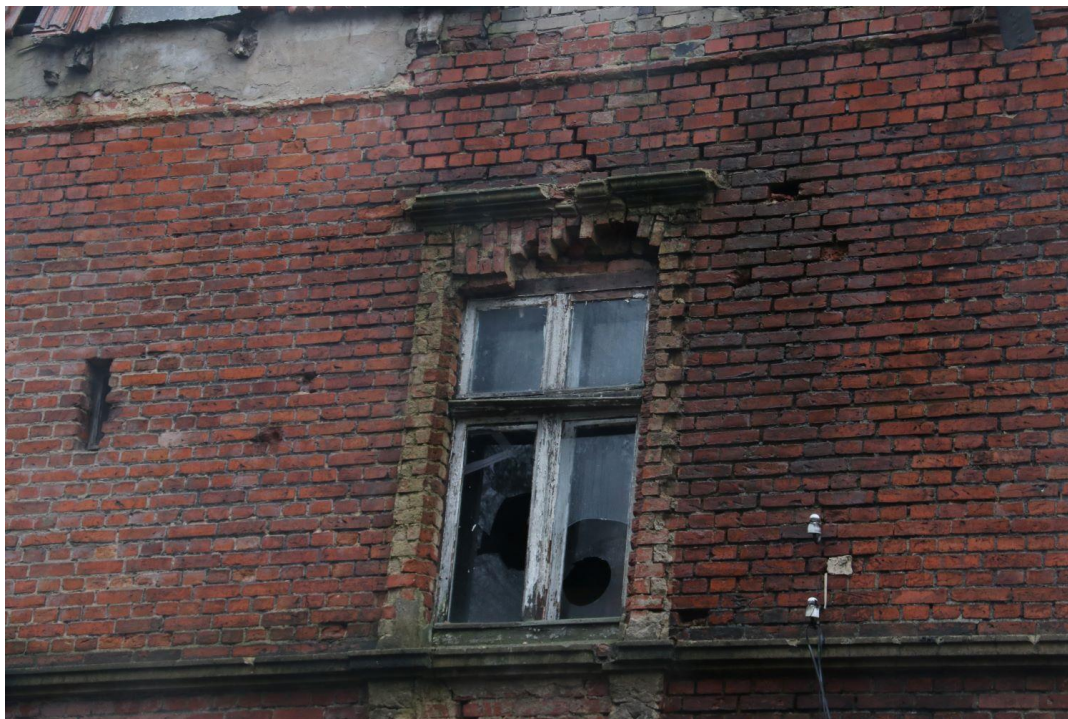
Fot.7-elewacja południowa – ubytki cegieł w nadprożu, pęknięcie muru nad nadprożem, ubytki cegieł i spoin w ścianie murowanej

Nadproża częściowo uszkodzone, w szczególności dotyczy nadproży okiennych. Podczas oględzin stwierdzono występowanie ubytków cegieł w nadprożach ceramicznych. Liczne pęknięcia muru i nadproży ceramicznych nad otworami okiennymi, prawdopodobnie z powodu bezpośredniego narażenia nadproży na działanie czynników atmosferycznych (opady deszczu, temperatura, wysoka wilgotność, zamarzanie/odmrażanie) i występującej korozji mrozowej, powodując powstawanie ubytków i osłabiając tym samym nadproże.

- należy wykonać naprawę widocznych pęknięć, uzupełnić braki w spoinowaniu, braki oraz ubytki cegieł. Naprawy pęknięć murów zewnętrznych i wewnętrznych wykonać za pomocą prętów wklejanych w systemie HELIFIX lub równoważnym. Poniżej przedstawiono przykładowe rozwiązania projektowe w zakresie naprawy pęknięć muru.

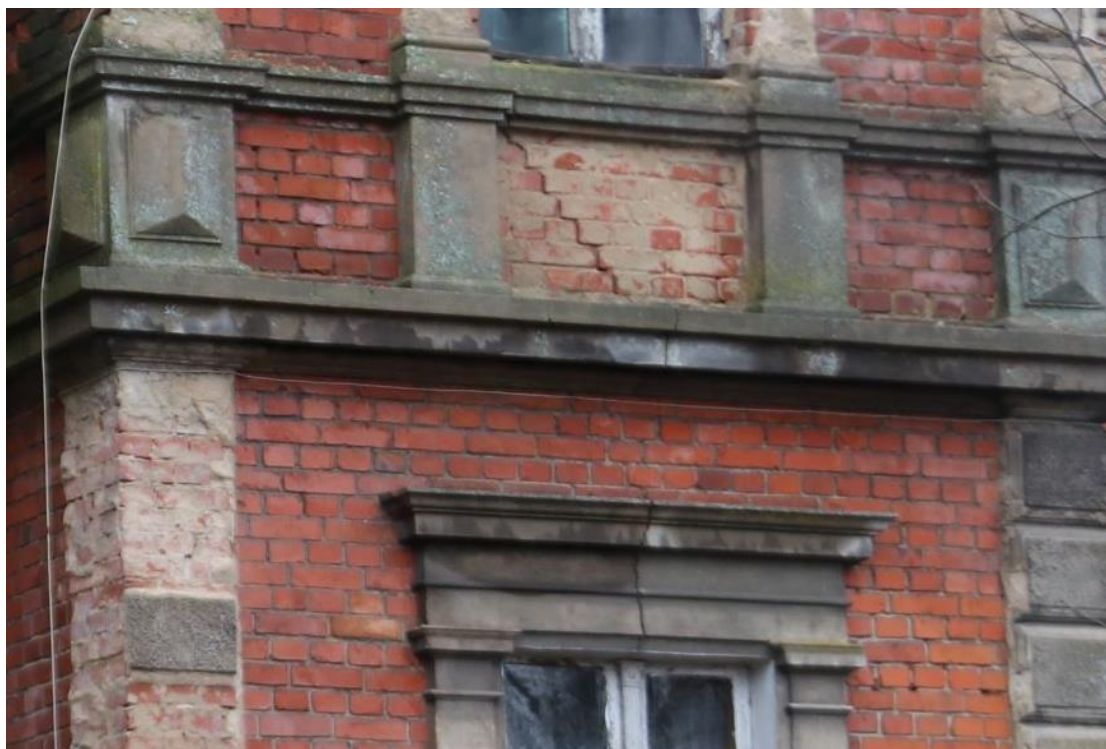
Fot.10-elewacja wschodnia – widoczne pęknięcie muru

Stan techniczny ścian murowanych jest zły. Ściany nośne murowane są z cegły ceramicznej pełnej. Ściany od wnętrza pierwotnie tynkowane. Zaobserwowano liczne spękania ścian, w szczególności w obrębie otworów okiennych i drzwiowych. Występują liczne ubytki cegieł w murze, a także ubytki spoin w murze. Część murów uległa deformacji (fot. 11). Podczas oględzin nie stwierdzono wykonania hydroizolacji ścian piwnicznych.

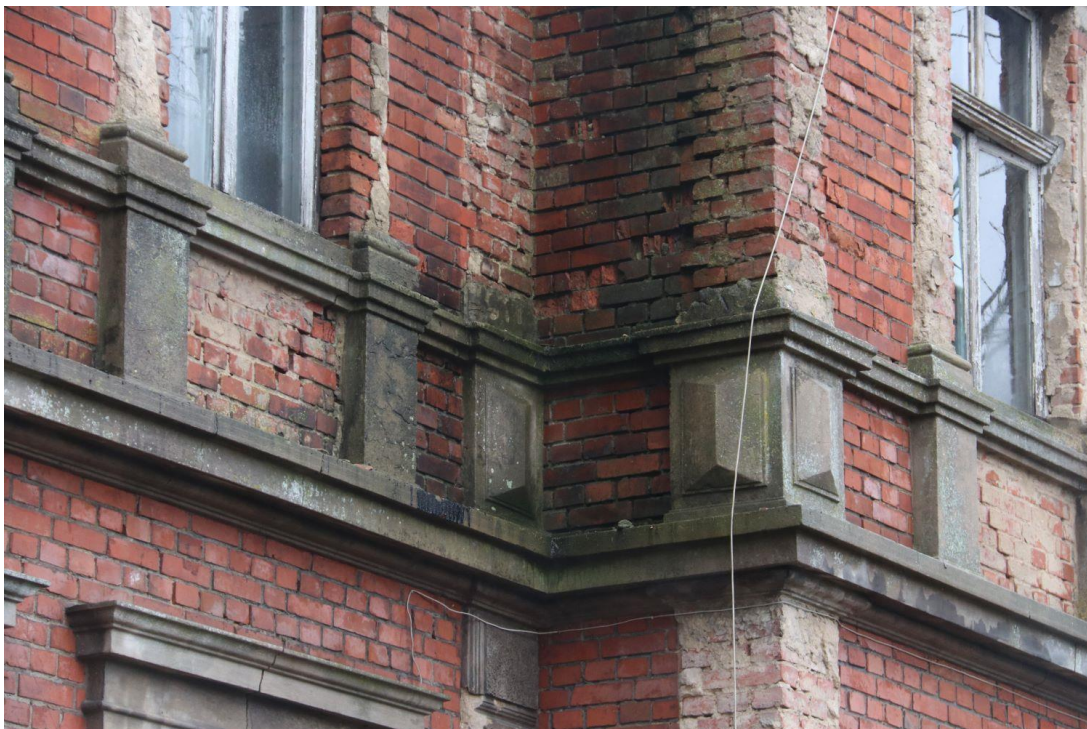
Fot.11-elewacja wschodnia – widoczne ubytki cegieł w murze

- Ściany murowane:
 - zawilgocone ściany należy osuszyć
 - uszkodzone i skorodowane fragmenty muru ceramicznego rozebrać i odtworzyć z zastosowaniem nowych cegieł (m.in. naroże ściany w miejscu załamania na elewacji wschodniej, które uległo deformacji, fot.11).

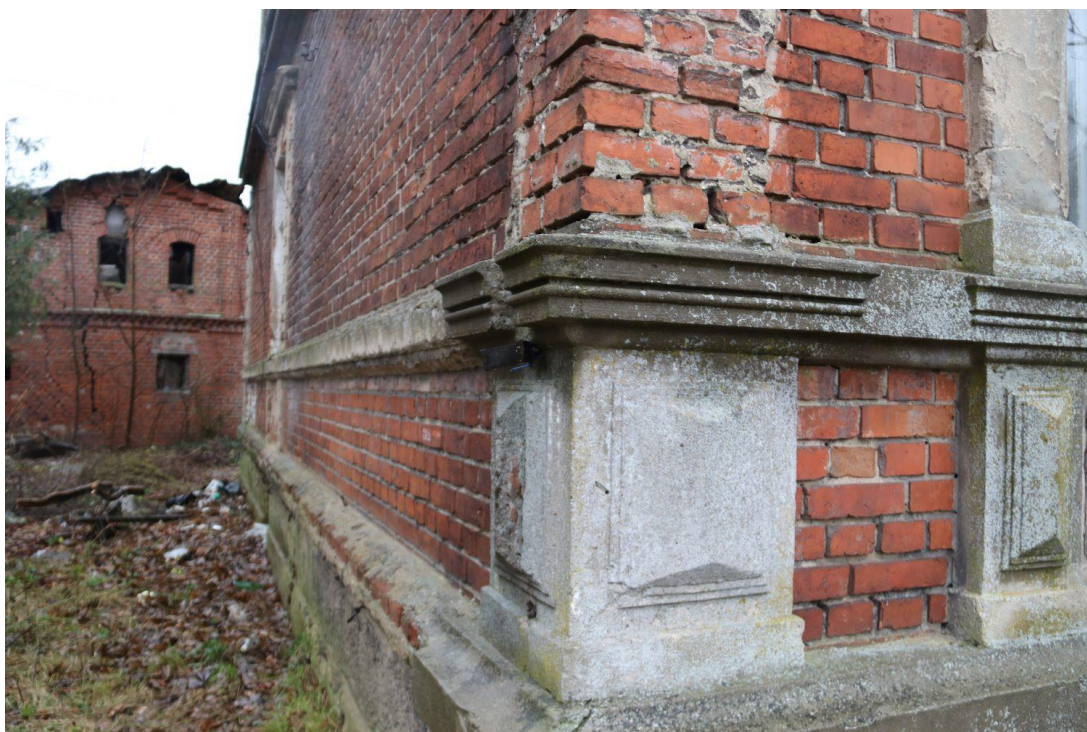
Fot.12-elewacja wschodnia – widoczne ubytki spoin w murze

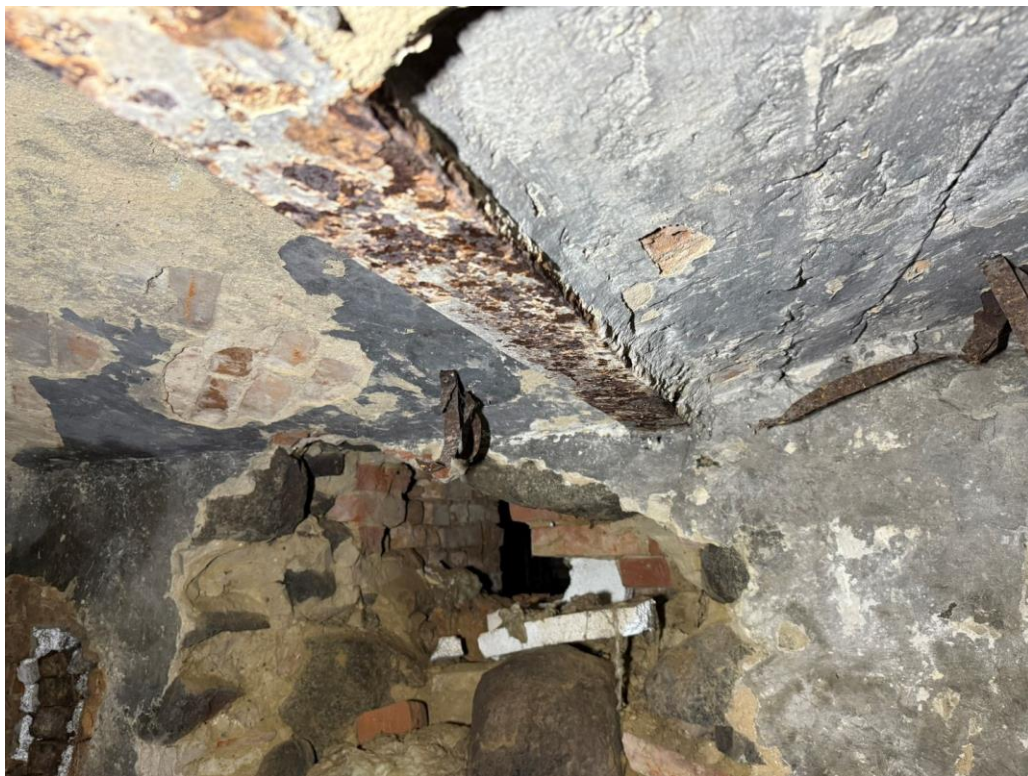
Fot.17-piwnica – korytarz, widoczna korozja belki stropowej

Stropy te występują nad większością pomieszczeń piwnicy. Stan techniczny stropów jest zły. Stalowe elementy nośne wykonane ze stalowych szyn kolejowych. Wszystkie elementy stalowe stropów, na skutek podwyższonej wilgotności i braku ochrony elementów stalowych przed czynnikami atmosferycznymi, są skorodowane. Na skutek korozji elektrochemicznej zmniejsza się przekrój elementu nośnego, zmniejszając tym samym nośność belki oraz zwiększając ugięcia belek stropowych. Dla celów opracowania wykonano obliczenia sprawdzające stopień wykorzystania skorodowanych belek stropu (poz. 1.6.1), z których wynika przekroczenie nośności i ugięcia belki dla przyjętych obciążeń normowych.

- pod wszystkimi istniejącymi belkami stropowymi umieścić wzmocnienie z nowoprojektowanych profili stalowych. Proponuje się wykonanie wzmocnienia z belek IPE 140, przyspawanych do istniejących belek od spodu. Należy wykonać oparcie nowych belek na istniejącym murze.

- konstrukcję stalową zabezpieczyć antykorozyjnie i przeciwpożarowo.
- Nadproża stalowe piwnicy (2szt. nadproży drzwiowych w piwnicy, każde nadproże składające się z dwóch belek stalowych szynowych) - należy wymienić istniejące, skorodowane belki stalowe na profile walcowane oraz wykonać przemurowań w celu zapewnienia stabilnego oparcia pod wzmocnienie stropu. Belki stalowe zabezpieczyć antykorozyjnie i przeciwpożarowo.

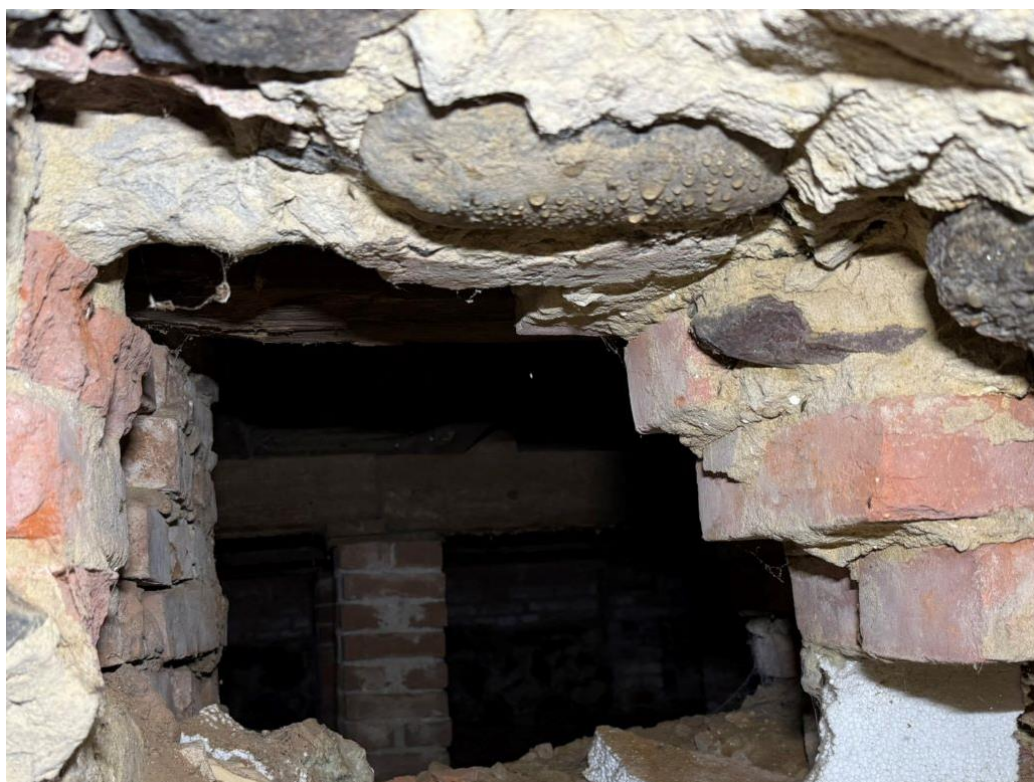
Fot.18-piwnica – widoczne skropliny wody

Zaobserwowano silnie zawilgocone ściany w całym obiekcie. Miejscami na powierzchni ścian widoczne są skropliny skondensowanej pary wodnej. Przyczyną zawilgocenia ścian są:

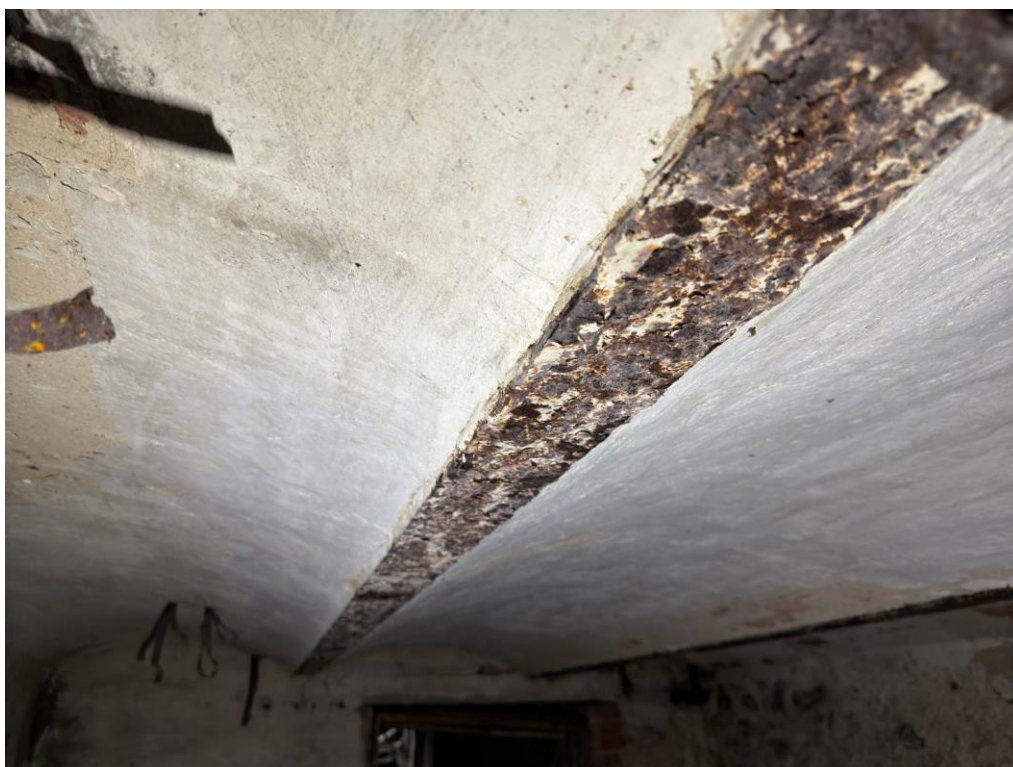
Fot.20-piwnica – widoczna korozja stalowej belki stropowej

1,29 > 1

$a > a_{gr}$ warunek niespełniony

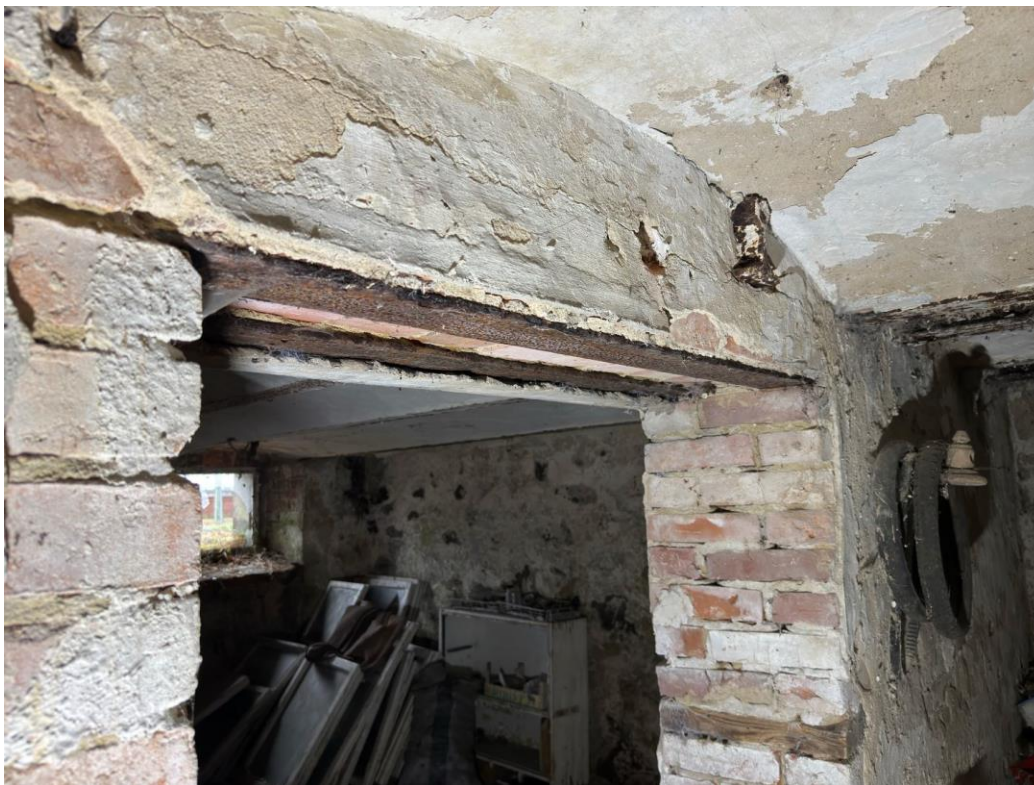
Fot.21-piwnica – widoczna korozja nadproża stalowego

W większości są w złym stanie technicznym. Stalowe elementy nośne wykonane ze stalowych szyn kolejowych (w części piwnicznej). Konstrukcja stalowa jest silnie skorodowana. Na skutek korozji elektrochemicznej zmniejsza się przekrój elementu nośnego, zmniejszając tym samym nośność belki oraz zwiększając ugięcia belek nadprożowych.

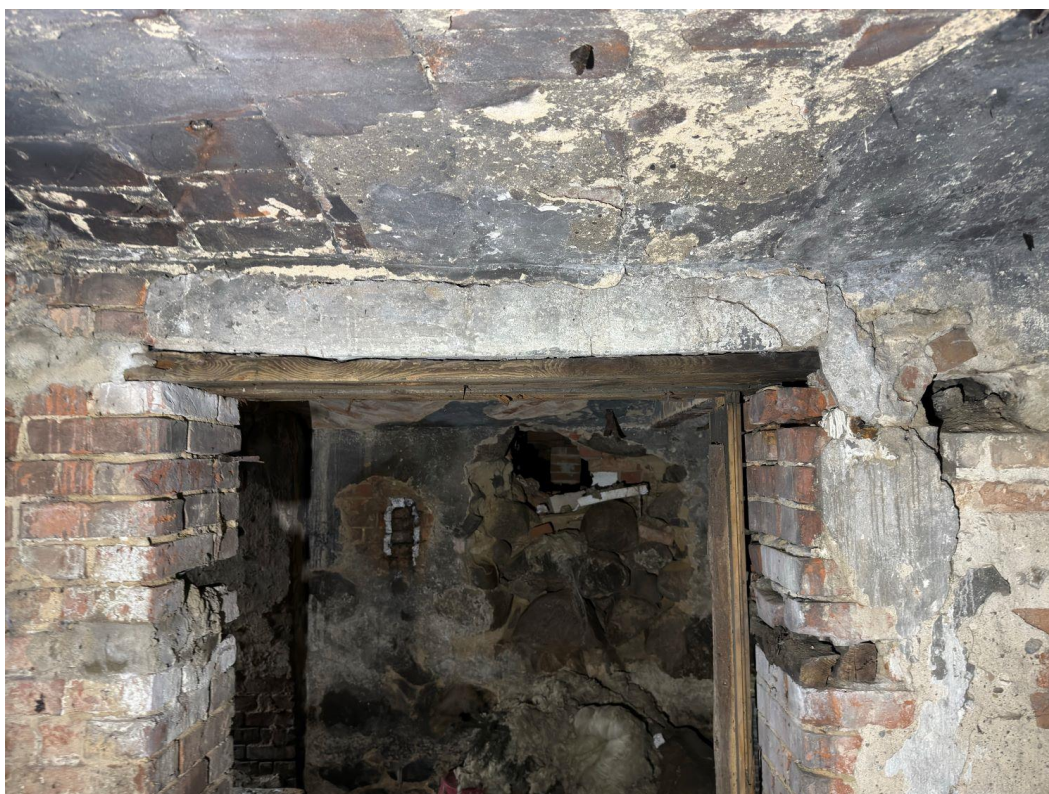
Fot.22-piwnica – nadproże drewniane

W większości w złym stanie. Widoczna korozja biologiczna, część belek uszkodzona. Zauważono także nadmierne ugięcia i przemieszczenia belek.

- Nadproża drewniane piwnicy (3szt. nadproży drzwiowych) – należy wymienić nadproża drewniane na nadproża stalowe.
- Tynki wewnętrzne – należy w całości skuć ze względu na zaawansowaną korozję, wysokie zawilgocenie oraz niską przyczepność do ścian murowanych. Wykonać nowe..

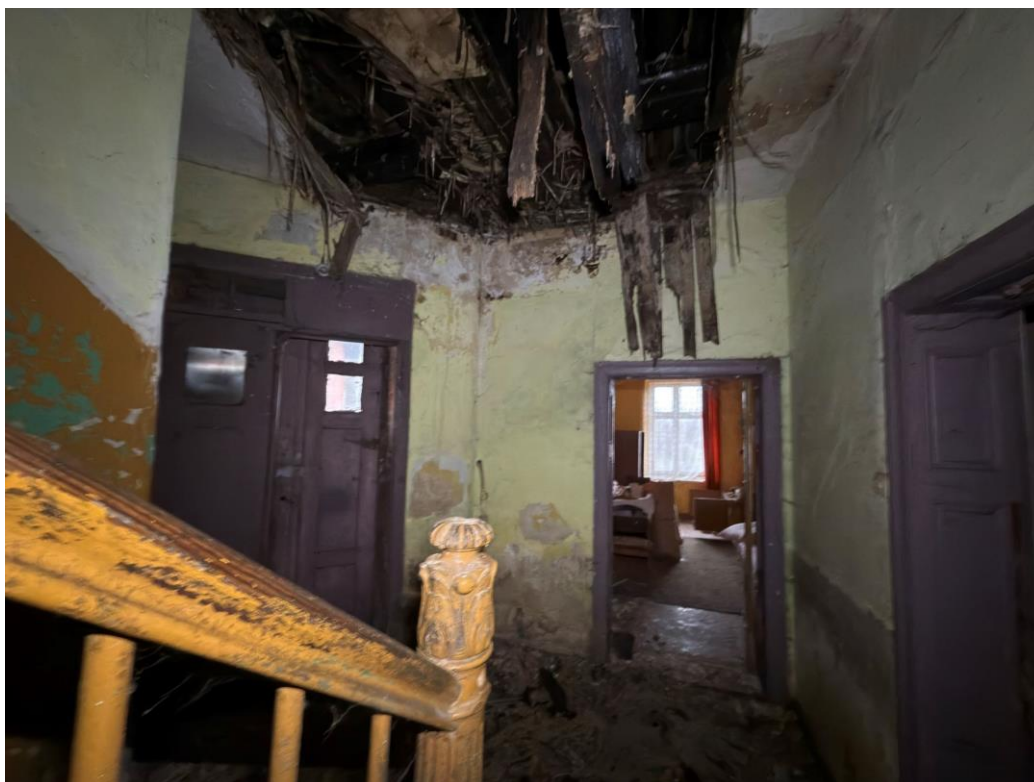
Fot.24-parter – korytarz, widoczne uszkodzenia stropu drewnianego

Większość stropów drewnianych jest w stanie awaryjnym. Część belek straciła swoją nośność, powodując miejscowe zawalenia się stropów. Zauważono nadmierne ugięcia i przemieszczenia głównych elementów nośnych. Widoczne zawilgocenia elementów spowodowane nieszczelnością dachu i ścian spowodowały narażenie konstrukcji na działanie korozji biologicznej. Zmiany występujące w nośnej konstrukcji drewnianej są na tyle istotne, że zagrażają bezpośrednio bezpieczeństwu konstrukcji.

- Stropy drewniane nad parterem i 1 piętrem należy usunąć i wykonać nowy strop, np. drewniany lub strop sprężony typu Rectolight. Wykonać nowe warstwy wykończeniowe zgodnie z projektem budowlanym.

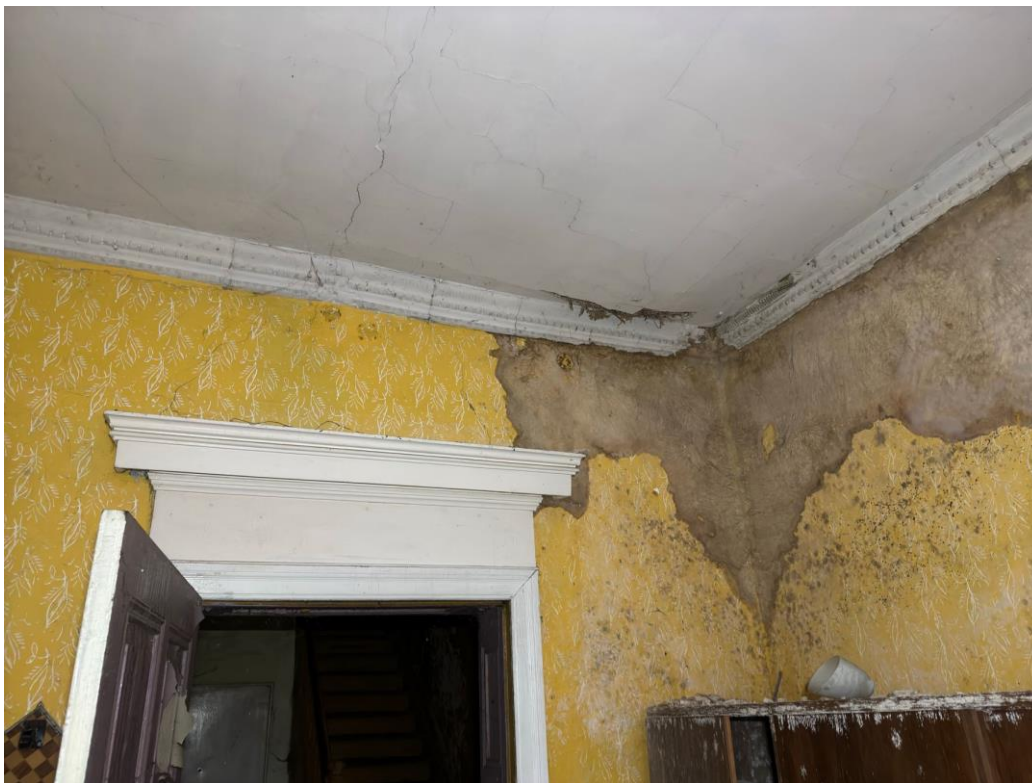
Fot.25-parter – pokój, uszkodzenia ścian z powodu zawilgocenia

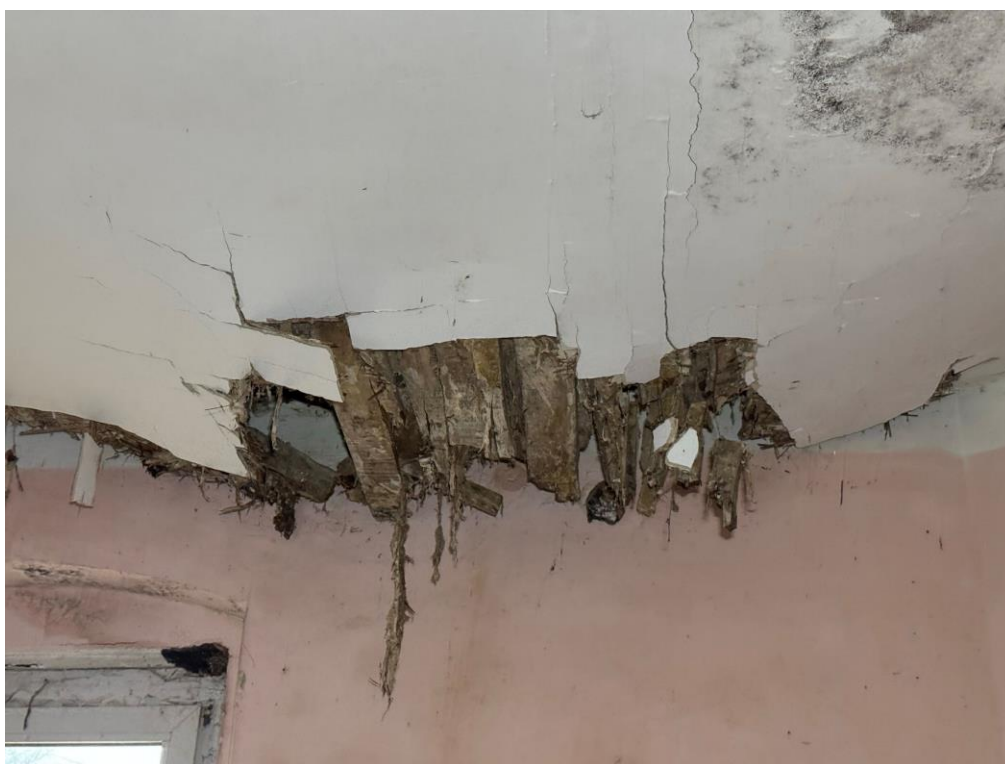
Fot.28-parter – uszkodzenie stropu

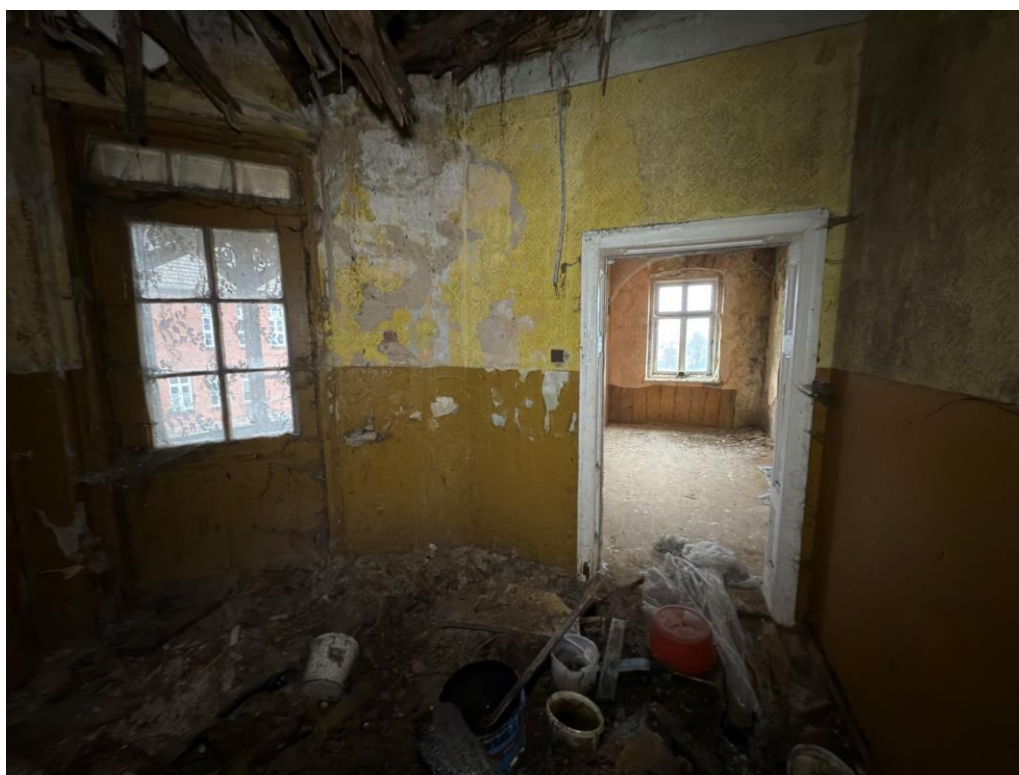
Fot.30-I piętro – korytarz, uszkodzenie stropu

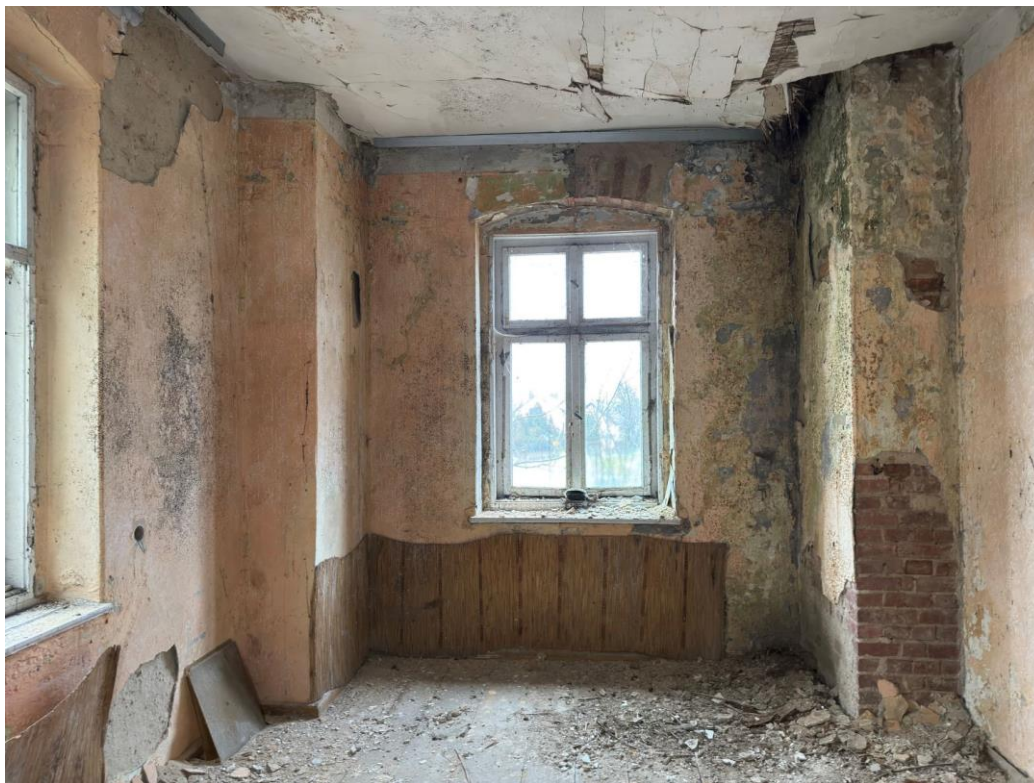
Fot.31-I piętro – widoczne uszkodzenia stropu, braki i korozja tynków

Stan techniczny tynków jest awaryjny. Większość tynków na ścianach i sklepieniach uległa korozji chemicznej i odspoiła się od podłoża. Pozostałe tynki są silnie zawilgocone i uszkodzone.

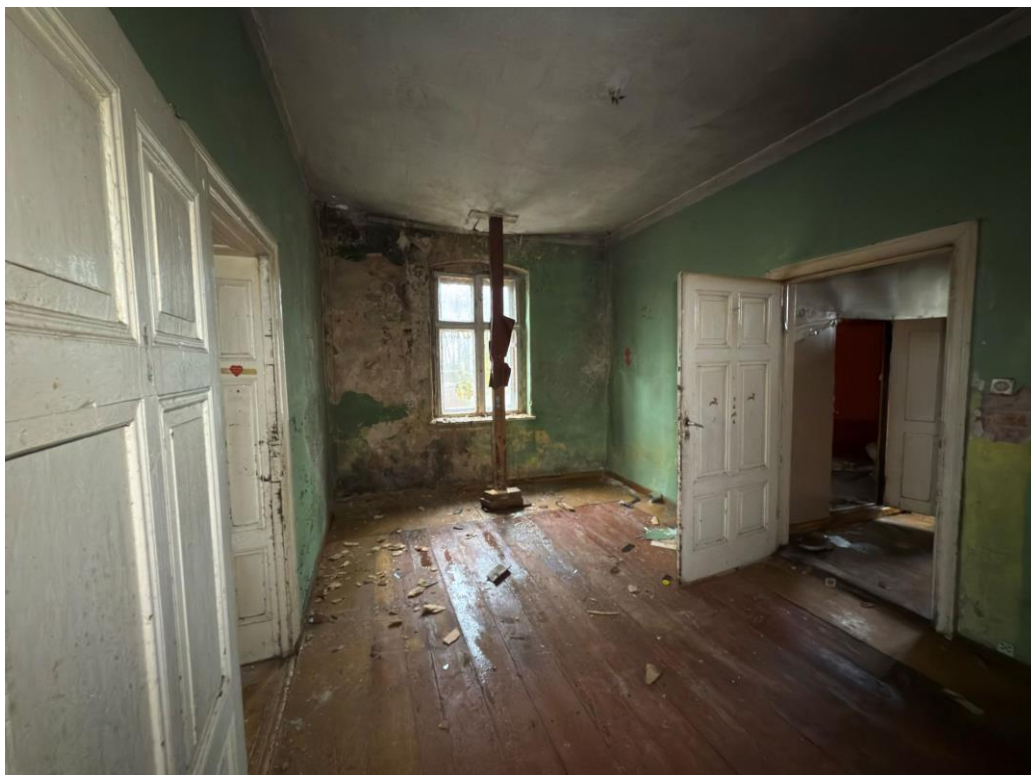
Fot.32-I piętro – pokój, nadmierne ugięcia stropu, strop dodatkowo podparty słupem drewnianym

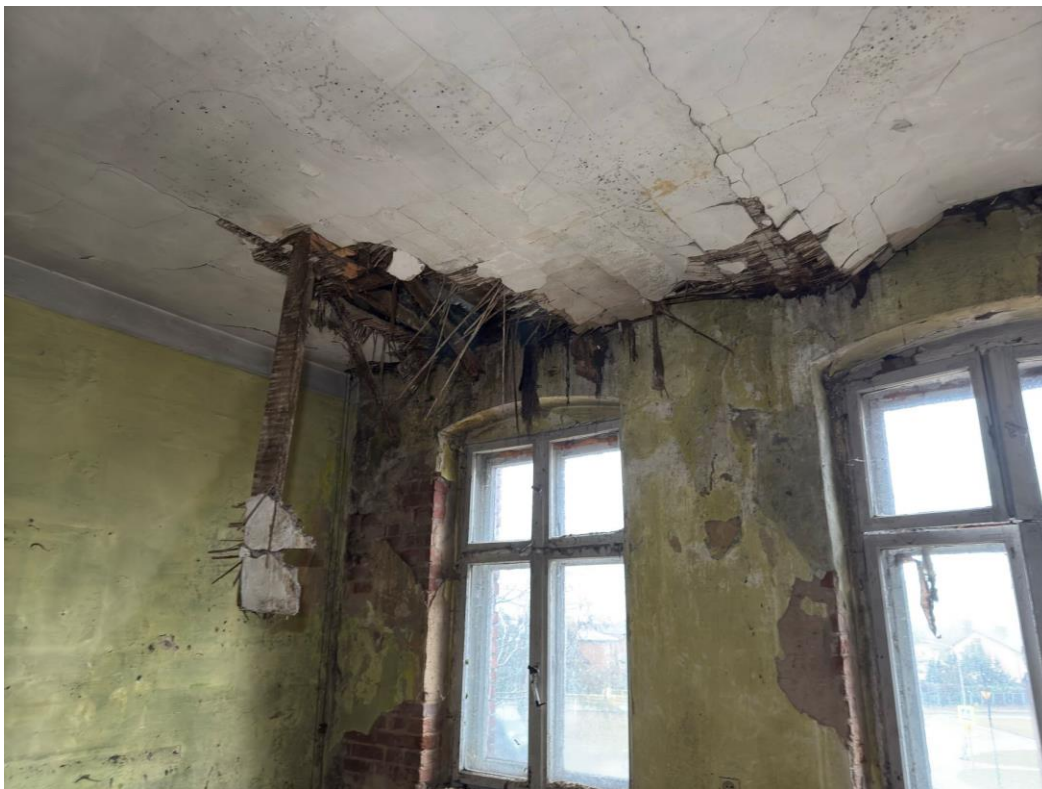
Fot.33-I piętro – pokój, uszkodzenia stropu

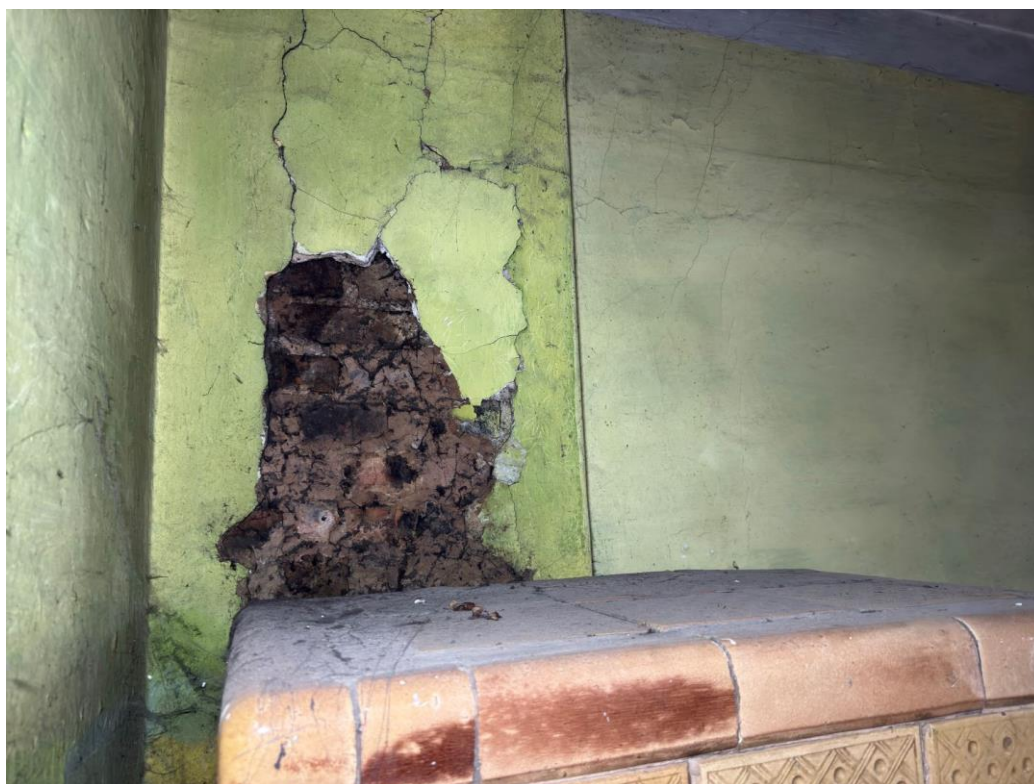
Fot.34-I piętro – komin, korozja chemiczna tynków i ścian

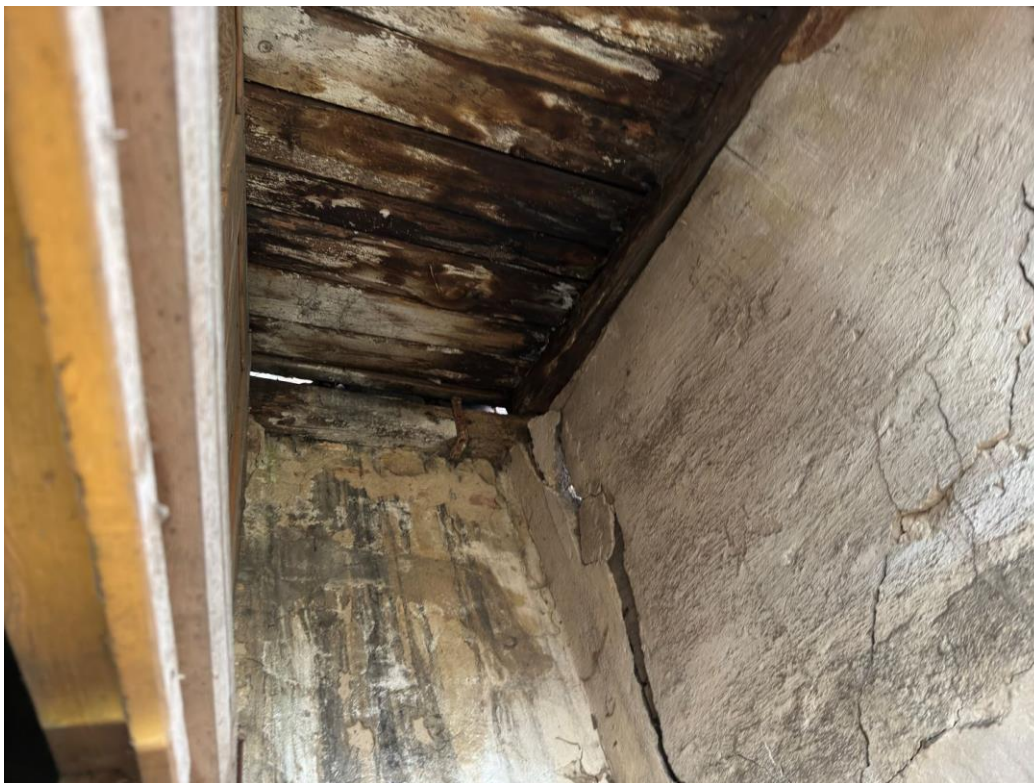
Fot.35-I piętro – przybudówka – uszkodzenia ścian, korozja biologiczna elementów drewnianych

- Zaleca się rozbiórkę przybudówki ze względu na zły stan techniczny elementów konstrukcyjnych.
- Należy wzmocnić fundamenty poprzez podbicie fundamentów istniejących. Podbicie wykonać jako żelbetowe. Poszerzenie fundamentów – obustronne, szerokości min. 10cm z każdej strony i wysokości 30-40cm. Podbicie fundamentów wykonywać etapami. W każdym etapie wykonywać podbicie odcinkami dł. 1m, co min. 4m. Kolejne etapy wykonywać po uzyskaniu odpowiedniej wytrzymałości wykonanych fundamentów. Szczegóły wykonania wg odrębnego opracowania. Przed wzmocnieniem fundamentów należy wykonać odkrywkę fundamentów istniejących, wyznaczyć obciążenia na fundamenty zgodnie z projektem przebudowy obiektu i zaprojektować fundamenty spełniające wymagania normowe (nośność, osiadania).

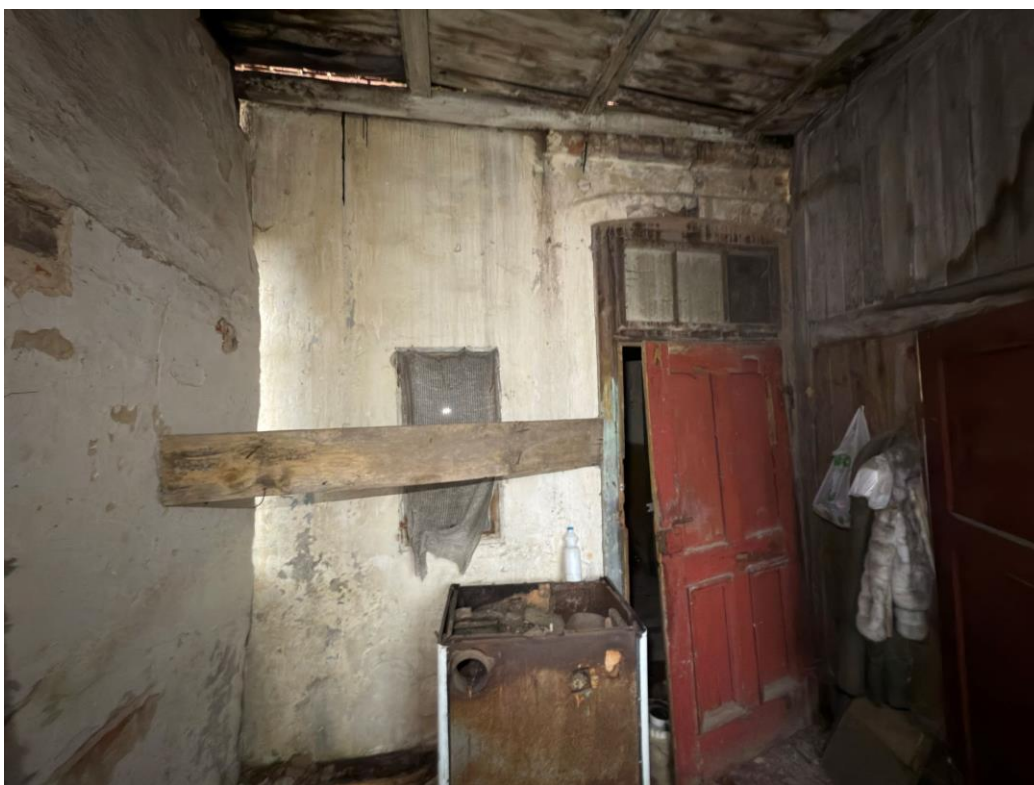
Fot.36-I piętro – przybudówka – uszkodzenia ścian

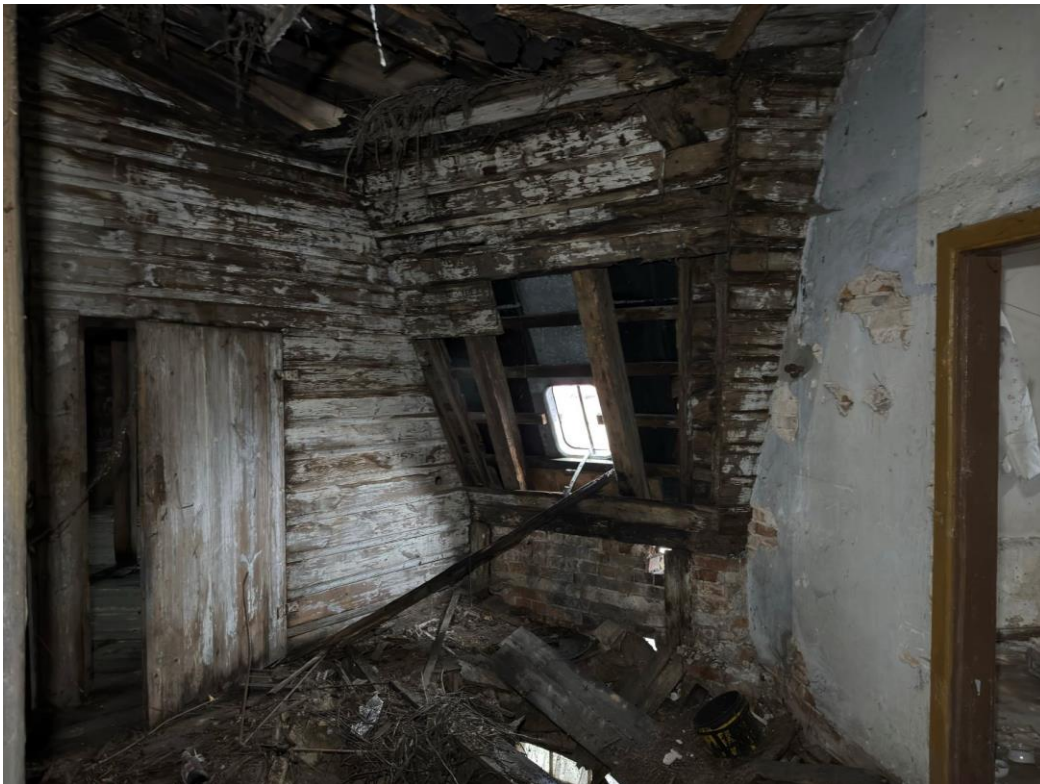
Fot.38-poddasze – korytarz – widoczne uszkodzenia podłogi i dachu, korozja biologiczna elementów drewnianych

Na podstawie oględzin stwierdzono, że więźba dachowa znajduje się w niezadowalającym stanie technicznym. W wielu miejscach brak izolacji, liczne ubytki poszycia z dachówek ceramicznych. Widoczne zawilgocenia elementów spowodowane nieuszczelnością dachu spowodowały narażenie konstrukcji na działanie korozji biologicznej.

- Należy zdemonstrować istniejącą konstrukcję drewnianą dachu i wykonać nową, włącznie z nowymi warstwami wykończeniowymi dachu i nowym poszyciem.
- Ściany zewnętrzne, posadzka na gruncie oraz dach nie spełniają obecnych wymagań termoizolacyjnych. Zaleca się przeprowadzić termomodernizację w celu poprawy komfortu użytkowania oraz uzyskać korzyści ekonomiczne związane z mniejszym zużyciem energii niezbędnej do ogrzania budynku.

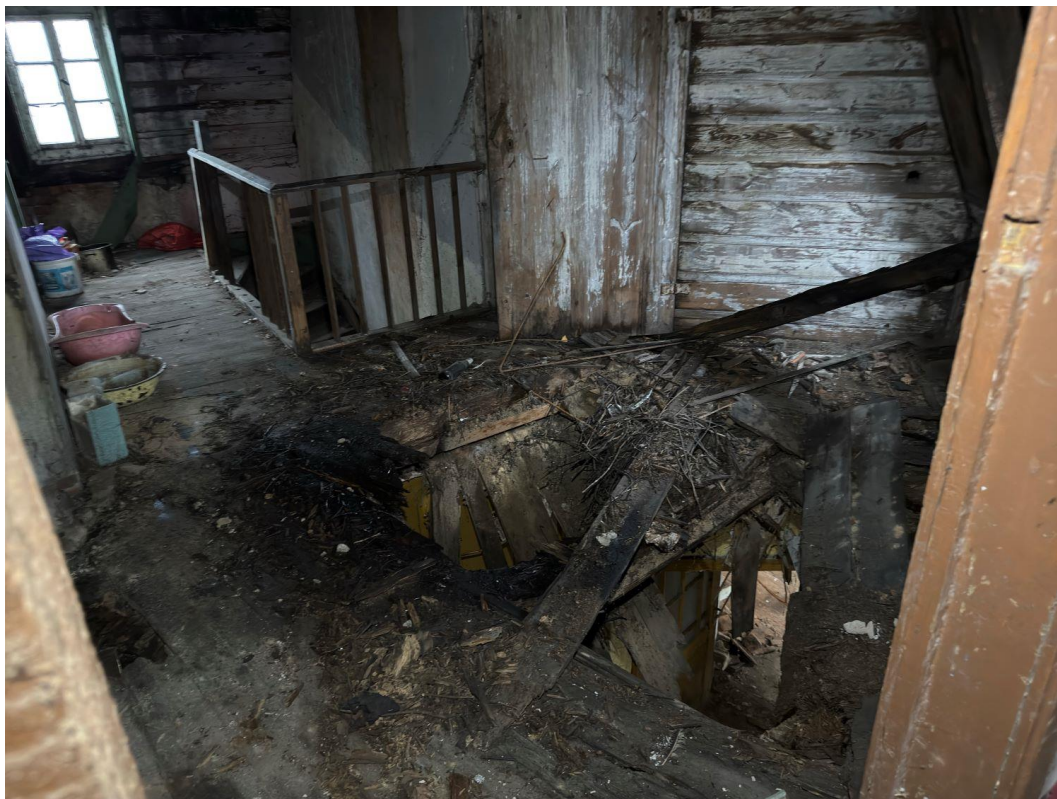
Fot.39-poddasze – korytarz – uszkodzenia podłogi

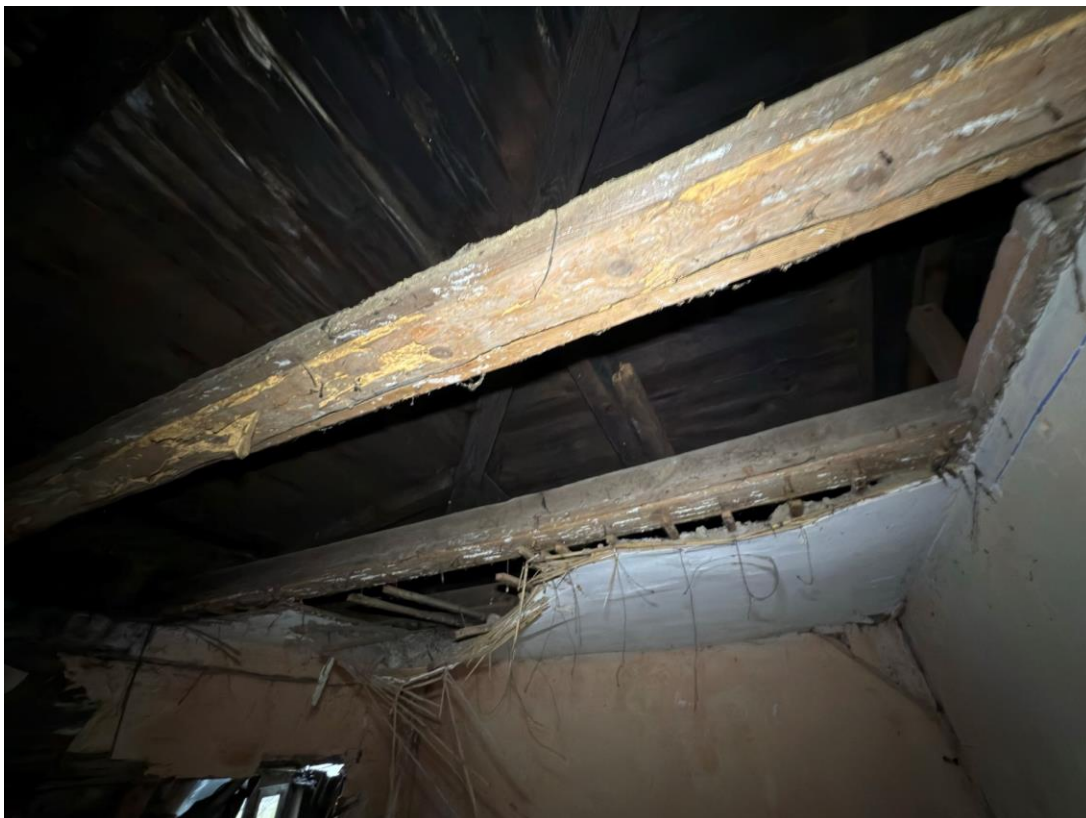
Fot.45-poddasze – pokój, uszkodzenia stropu

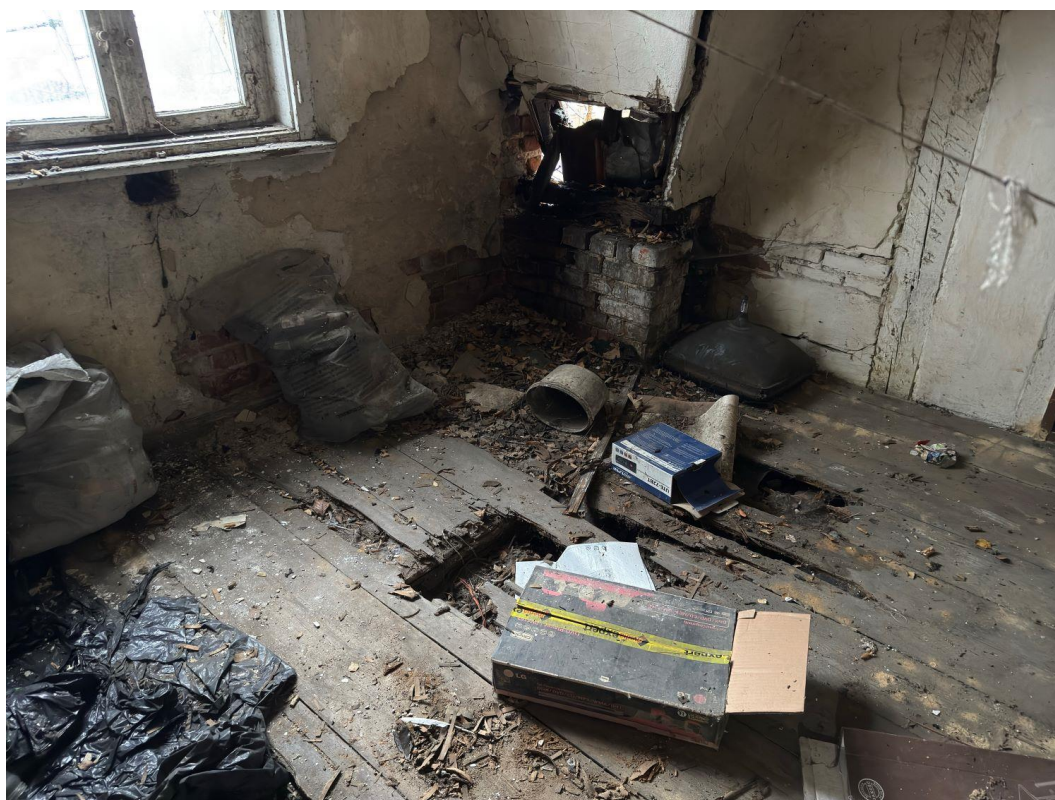
Fot.46-poddasze – pokój, uszkodzenia podłogi i ścian
