MAAG Gear Report

60138
WA-91,44-3,84
Cem. Odra - Opole

Raport nr (Report no.): WA-91,44 60138 11-2025 Młyn Surowca (MiBI-pl)

Inspekcja przekładni WA-91,44 na postoju

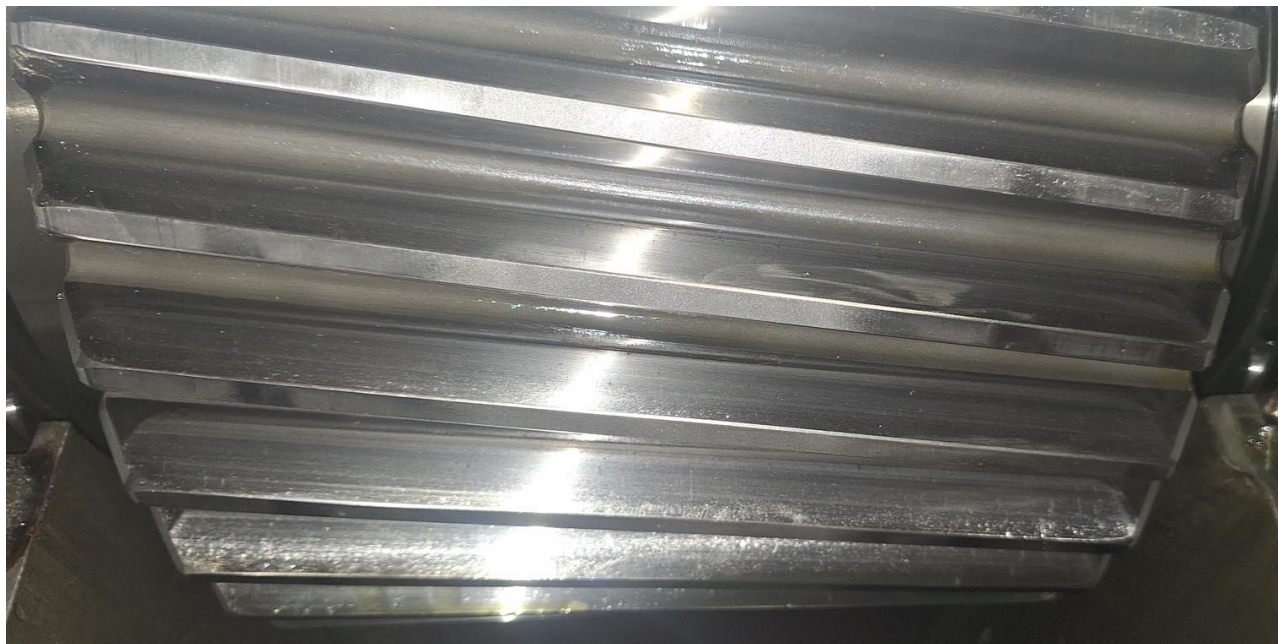
zębnik wejściowy

Ocena śladu współpracy na uzębieniu stopnia walcowego – ślad przylegania prawidłowy, aczkolwiek wyczuwalne jest wytarcie na flance pracującej zębniaka wejściowego

Stan uzębienia (I stopień)

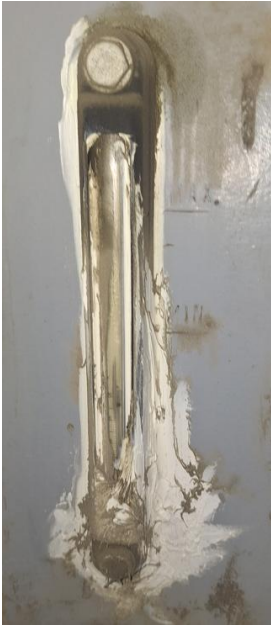
Poziom oleju w przekładni
(należy naprawić wskaźnik podczas remontu)

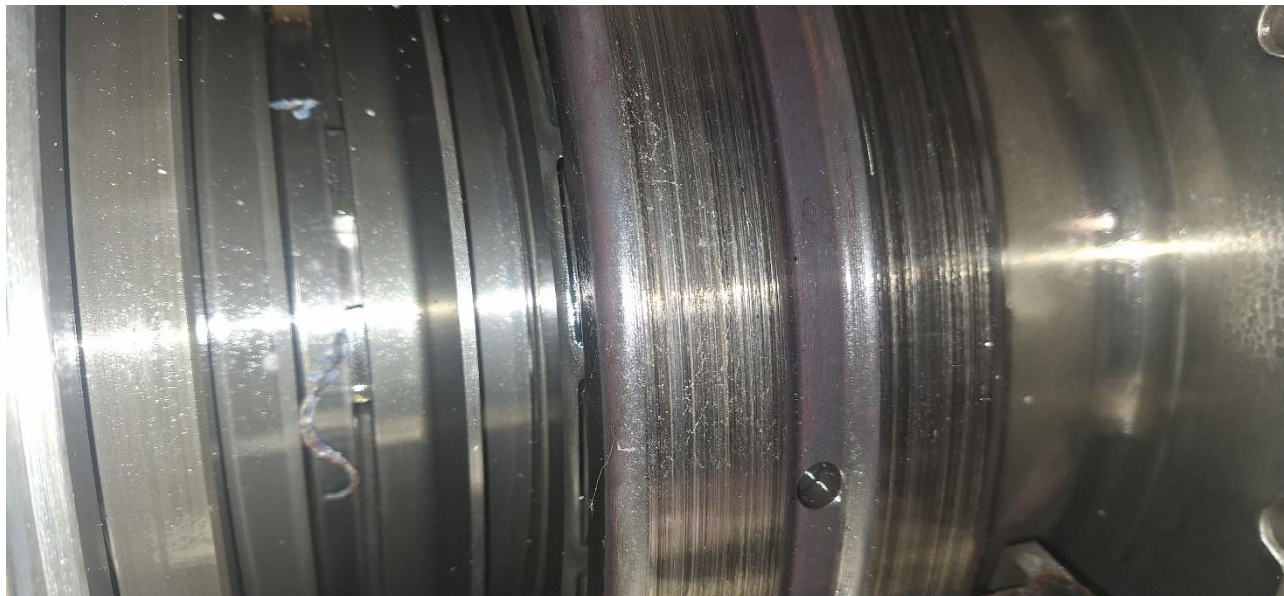
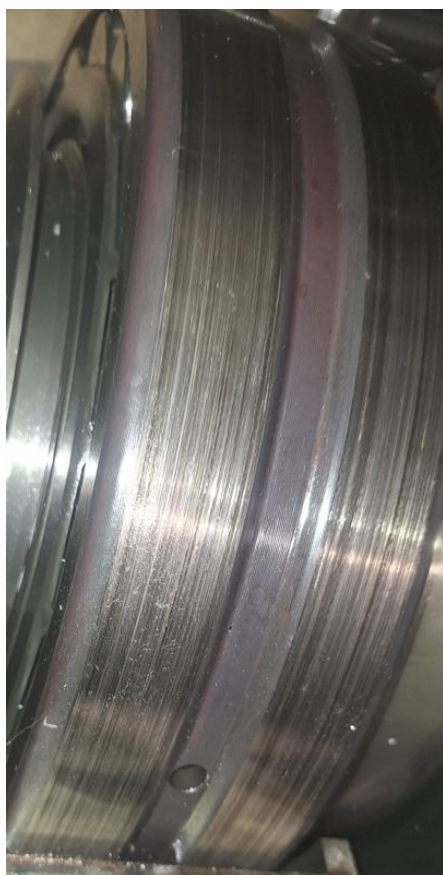
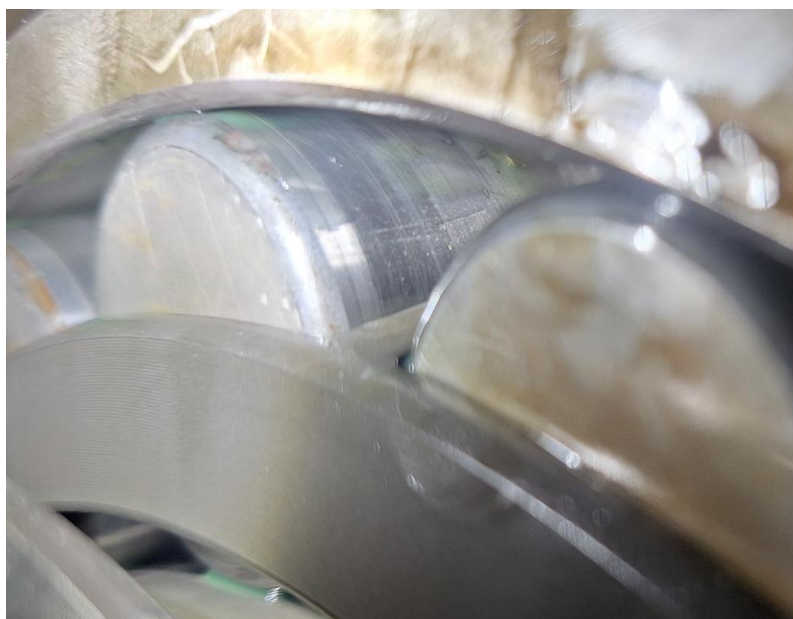
- Podczas inspekcji dokonano demontażu korpusu górnego przekładni. W wytoczeniu łożyska nr 2 jak również na powierzchni zewnętrznej bieżni łożyska (22236) uwidoczniły się liczne głębokie rysy mogące świadczyć o obracaniu się zewnętrznej bieżni łożyska w korpusie. Zaleca się naprawę wytoczenia podczas remontu.
- Ze względu na fakt że łożyska od nowości przepracowały ok 90tyś h (rok uruchomienia 2013), dochodzą do końca swojej obliczeniowej żywotności. Możliwe są również do zauważenia gołym okiem liczne rysy na powierzchni baryłek (łożysko nr 2). W związku z powyższym zaleca się wymianę łożysk na nowe.
- Na uzębieniu części zębniaka wejściowego widoczne jest, oraz wyczuwalne pod palcem, wytarcie/uskok flanki pracującej zębów. W przypadku przekazania przekładni do remontu należy rozważyć pomiary geometrii uzębienia i w razie konieczności przeszlifować uzębienie korekcyjnie.

Wykryto ślady obracania się bierzni zewnętrznej łożyska nr 2 w korpusie.

Uszkodzenia w łożysku nr 2

- Przesłać ofertę obejmującą wykonanie remontu przekładni według zaleceń z raportu (pkt. 4).

- Zaplanować remont przekładni w dogodnym terminie

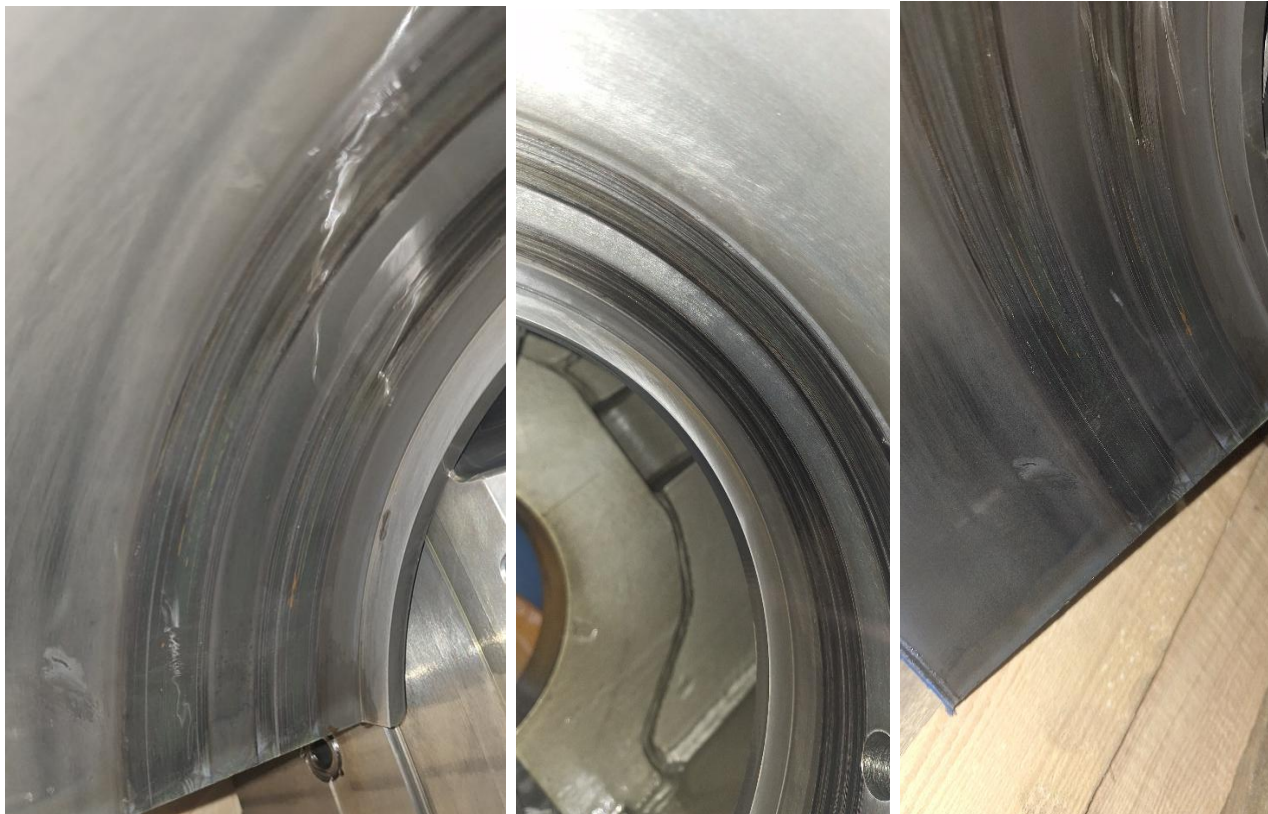
Uszkodzone wytoczenie w korpusie
