DOKUMENTACJA BADAŃ KONSERWATORSKICH, DOTYCZĄCYCH
ŚCIAN/ELEWACJI KAPLICZEK Z PIOTRKOWA TRYBUNALSKIEGO, USYTUOWANYCH
NA ULICY CMENTARNEJ, BATOREGO, NARUTOWICZA

mgr Katarzyna Róg

ZDUŃSKA WOLA 2023

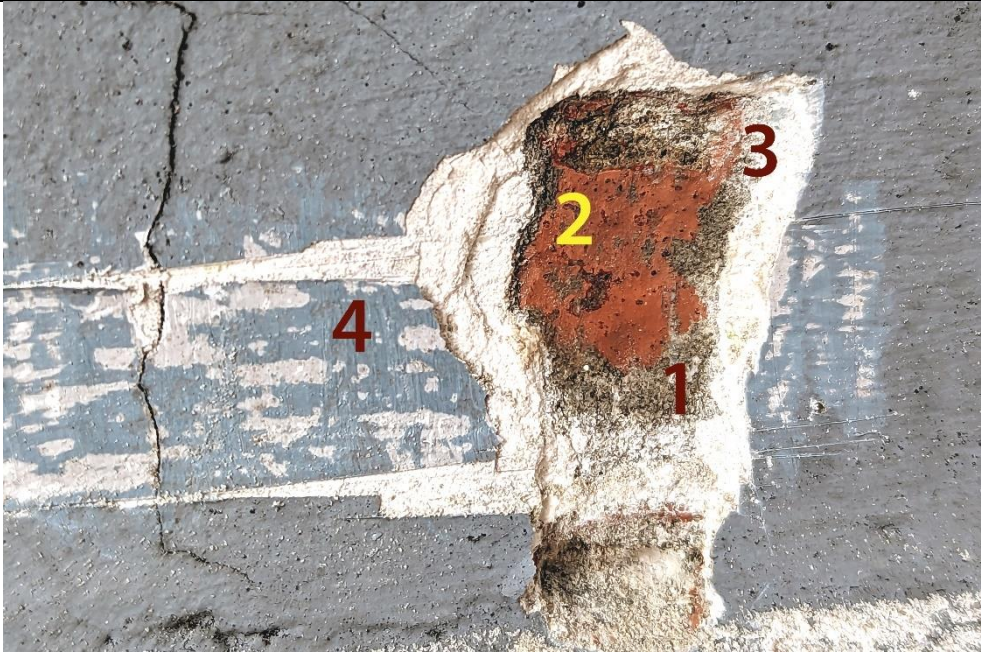
2	Lokalizacja: : 2 kondygnacja, dolna partia elewacji, tył kapliczki

Chronologia warstwy	Charakterystyka warstwy	
1	warstwa tynku wapienno-cementowego (widoczne fazy cementowe)	
2	warstwa malarska / czerwona/ pigment czerwień żelazowa (prawdopodobnie technika olejna)/ warstwa malarska złożona z ceglasczerwonych ziaren tworzących jednolite tło, w którym zatopione są przezroczyste ziarna oraz pojedyncze czerwone	
3	warstwa narzutu/gips	
4	warstwa malarska szaroniebieska, współczesna syntetyczna farba	
	<p>Uwagi: W badaniach laboratoryjnych, nie udało się rozdzielić warstwy malarskiej od zaprawy, więc nie dało rady wykonać badania mikrochemicznego spoiwa, niemniej fotografia makro, czy odkrywki in situ wskazują prawdopodobnie na technikę olejną.</p>

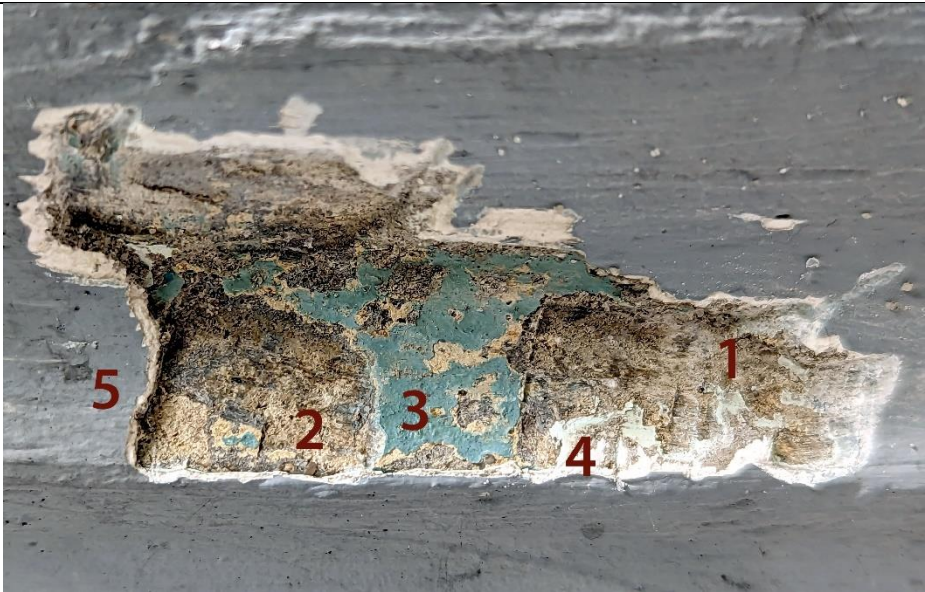
5	Lokalizacja: gzyms koronujący, pod blaszanym parapetem, strona tylna

Chronologia warstwy	Charakterystyka warstwy	
1	warstwa tynku wapienno-cementowego (widoczne fazy cementowe)	
2	warstwa podmalowania/ kremowa?	
3	warstwa malarska / niebieska (prawdopodobnie technika olejna)	
4	warstwa narzutu/gips	
5	warstwa malarska szaroniebieska, współczesna syntetyczna warstwa

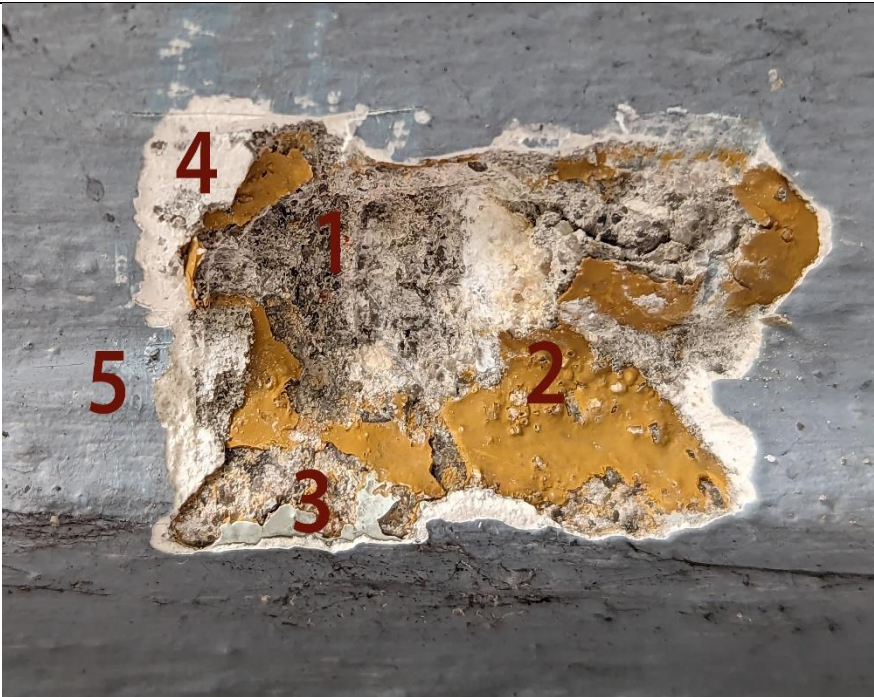
6	Lokalizacja: gzyms koronujący, pod blaszanym parapetem, strona tylna

Chronologia warstwy	Charakterystyka warstwy	
1	warstwa tynku wapienno-cementowego (widoczne fazy cementowe)	
2	warstwa malarska / ugrowa (prawdopodobnie technika olejna)	
3	warstwa malarska / biała	
4	warstwa narzutu/gips	
5	warstwa malarska szaroniebieska, współczesna syntetyczna warstwa	
	Uwagi: W badaniach laboratoryjnych, nie udało się rozdzielić warstwy malarskiej od zaprawy, więc nie dało rady wykonać badania mikrochemicznego spoiwa, niemniej fotografia makro, czy odkrywki in situ wskazują prawdopodobnie na technikę olejną.

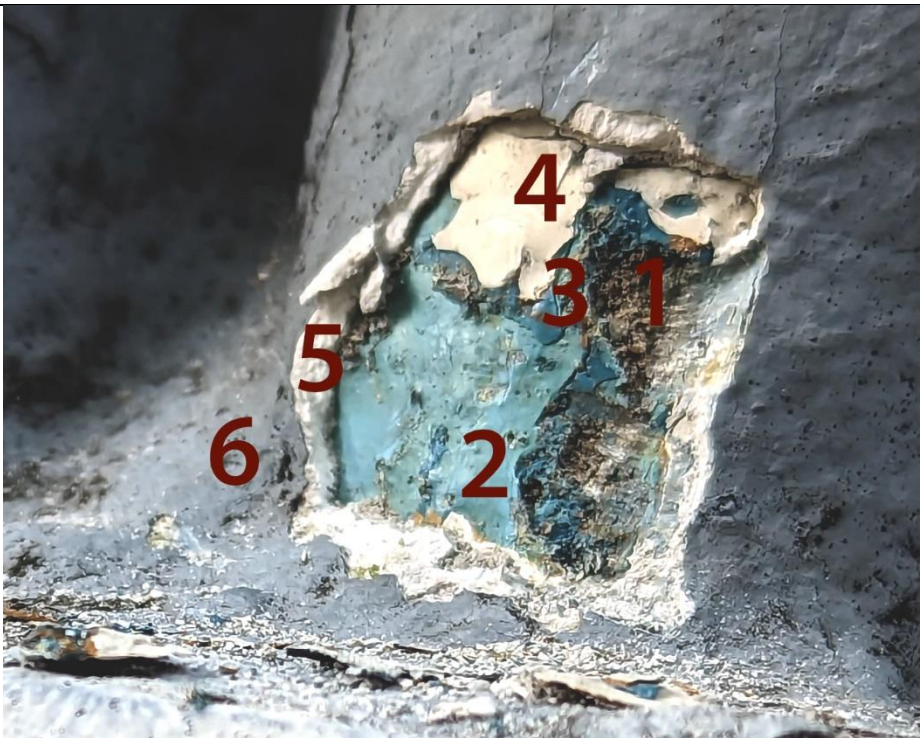
8	Lokalizacja: 2 kondygnacja, półkolumnienki okalające arkadową blendę, tył kapliczki

Chronologia warstwy	Charakterystyka warstwy	
1	warstwa tynku wapienno-cementowego (widoczne fazy cementowe)	
2	warstwa malarska / niebieska (prawdopodobnie technika olejna)	
3	warstwa malarska / ciemnoniebieska	
4	warstwa malarska / biała	
5	warstwa narzutu/gips	
6	warstwa malarska szaroniebieska, współczesna syntetyczna warstwa	
	Uwagi: W badaniach laboratoryjnych, nie udało się rozdzielić warstwy malarskiej od zaprawy, więc nie dało rady wykonać badania mikrochemicznego spoiwa, niemniej fotografia makro, czy odkrywki in situ wskazują prawdopodobnie na technikę olejną.

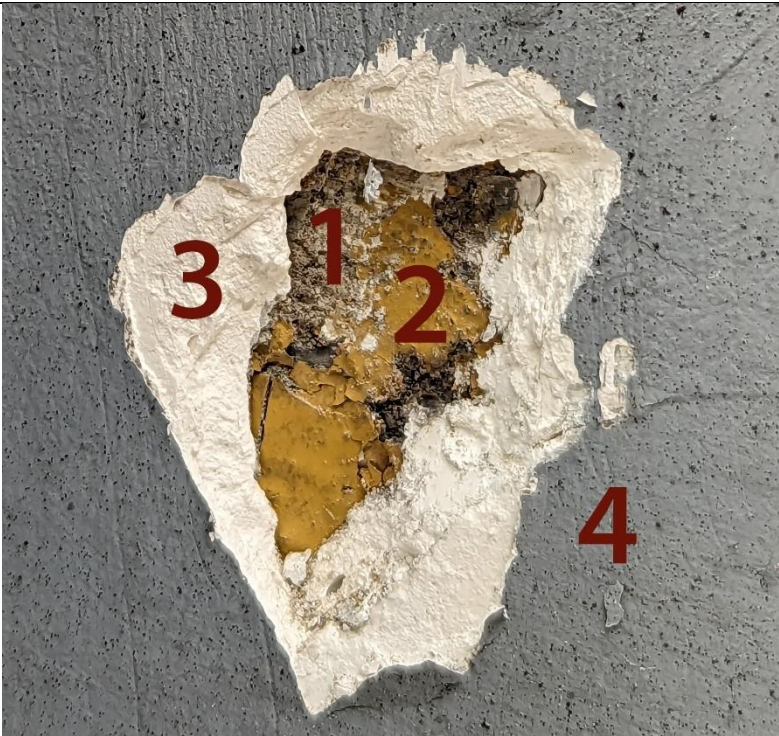
9	Lokalizacja: 2 kondygnacja, ściana arkadowej blendy, tył kapliczki

Chronologia warstwy	Charakterystyka warstwy	
1	warstwa tynku wapienno-cementowego (widoczne fazy cementowe)	
2	warstwa malarska / ugrowa (prawdopodobnie technika olejna)	
3	warstwa narzutu/gips	
4	warstwa malarska szaroniebieska, współczesna syntetyczna warstwa	
	Uwagi: W badaniach laboratoryjnych, nie udało się rozdzielić warstwy malarskiej od zaprawy, więc nie dało rady wykonać badania mikrochemicznego spoiwa, niemniej fotografia makro, czy odkrywki in situ wskazują prawdopodobnie na technikę olejną.

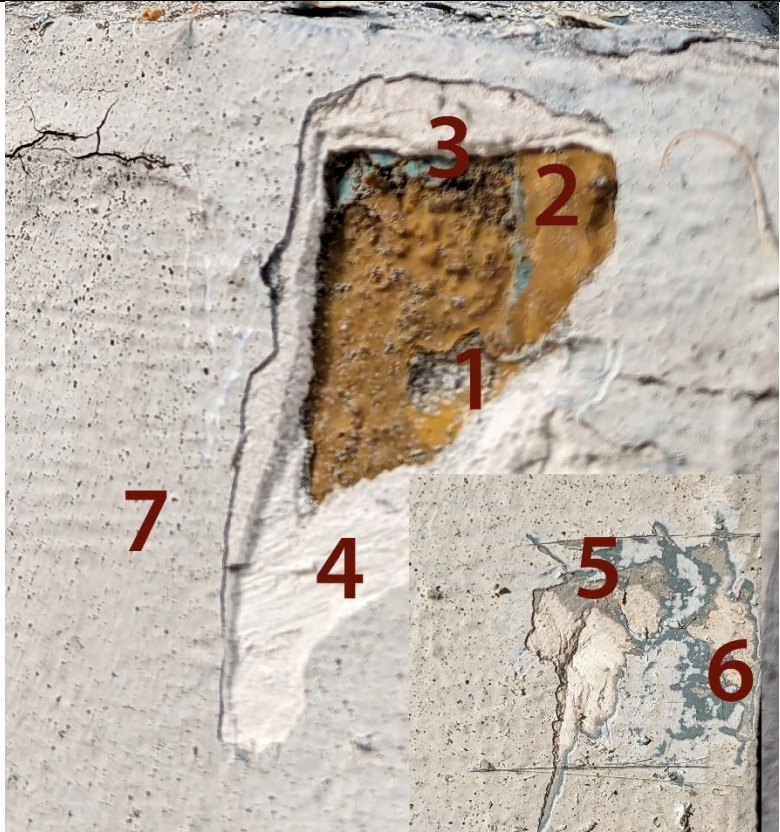
12	Lokalizacja: 2 kondygnacja, postument podtrzymujący półkolumnienki, strona tylna

Chronologia warstwy	Charakterystyka warstwy	
1	warstwa tynku wapienno-cementowego (widoczne fazy cementowe)	
2	warstwa malarska / ugrowa (prawdopodobnie technika olejna)	
3	warstwa malarska / niebieska	
4	warstwa narzutu/gips	
5	warstwa przeklejenia	
6	warstwa malarska / szaroniebieska	
7	warstwa malarska biała, współczesna syntetyczna warstwa	
Uwagi: W badaniach laboratoryjnych, nie udało się rozdzielić warstwy malarskiej od zaprawy, więc nie dało rady wykonać badania mikrochemicznego spoiwa, niemniej fotografia makro, czy odkrywki in situ wskazują prawdopodobnie na technikę olejną.

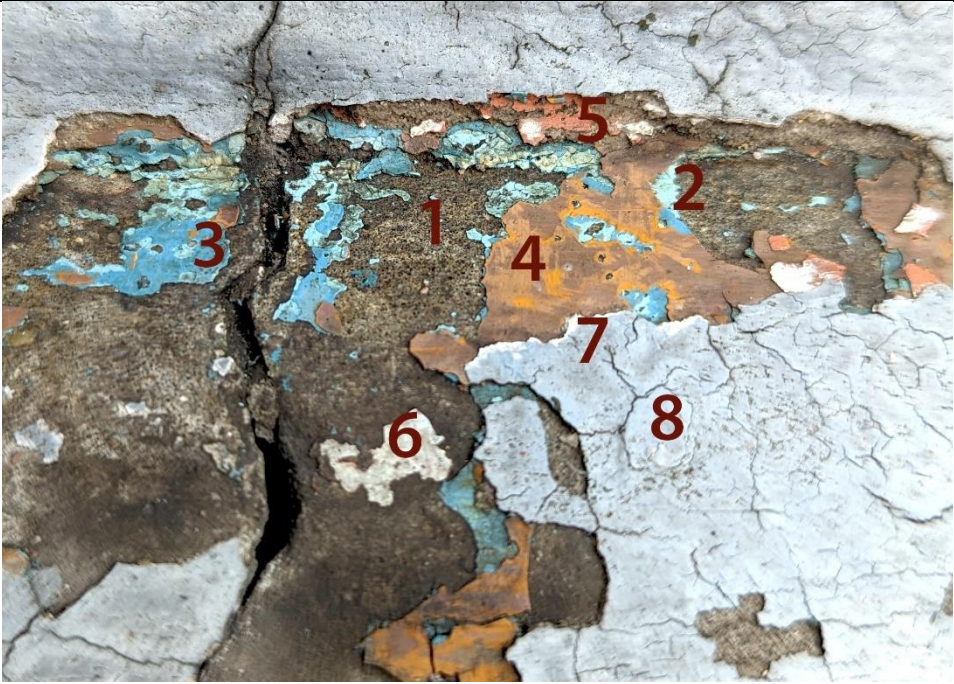
13	Lokalizacja: gzymś cokołowy

Chronologia warstwy	Charakterystyka warstwy	
1	warstwa tynku wapienno-cementowego (widoczne fazy cementowe)	
2	warstwa malarska / jasnoniebieska (prawdopodobnie technika olejna)	
3	warstwa malarska / niebieska	
4	warstwa malarska/ ugrowa	
5	warstwa malarska / pomarańczowa	
6	warstwa malarska/ biała	
7	warstwa narzutu/gips	
8	warstwa malarska biała, współczesna syntetyczna warstwa	
	Uwagi: warstwy silnie zniszczone, trudne miejscowo do rozdzielenia, odpajające się grubymi płatami, często wykorzystywano odkrywki powstałe samoistnie na obiekcie

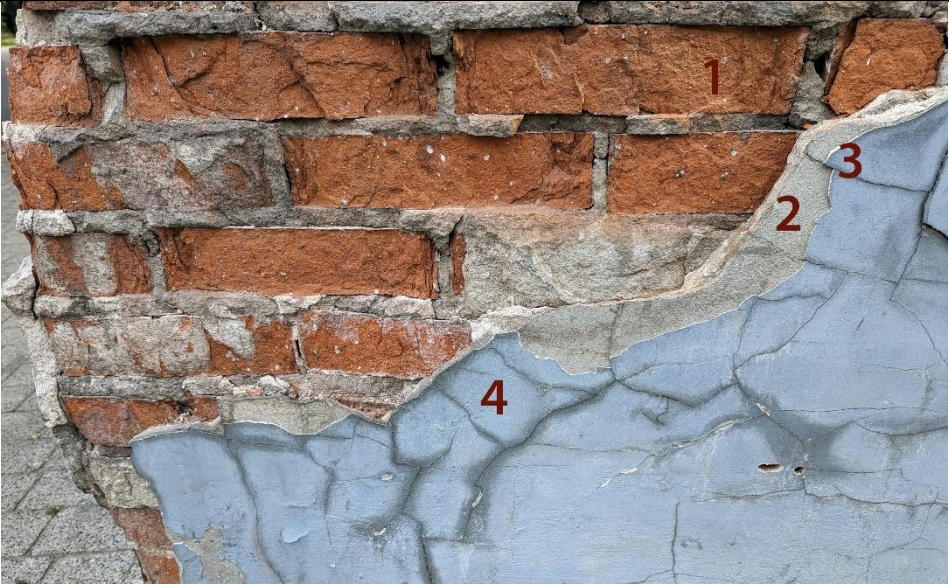
14	Lokalizacja: cokół, front

Chronologia warstwy	Charakterystyka warstwy	
1	cegła	
2	warstwa tynku wapienno-cementowego (widoczne fazy cementowe)	
3	warstwa narzutu/gips	
4	warstwa malarska szaroniebieska, współczesna syntetyczna warstwa	
	Uwagi: warstwy silnie zniszczone, trudne miejscowo do rozdzielenia, odpajające się grubymi płatami, często wykorzystywano odkrywki powstałe samoistnie na obiekcie

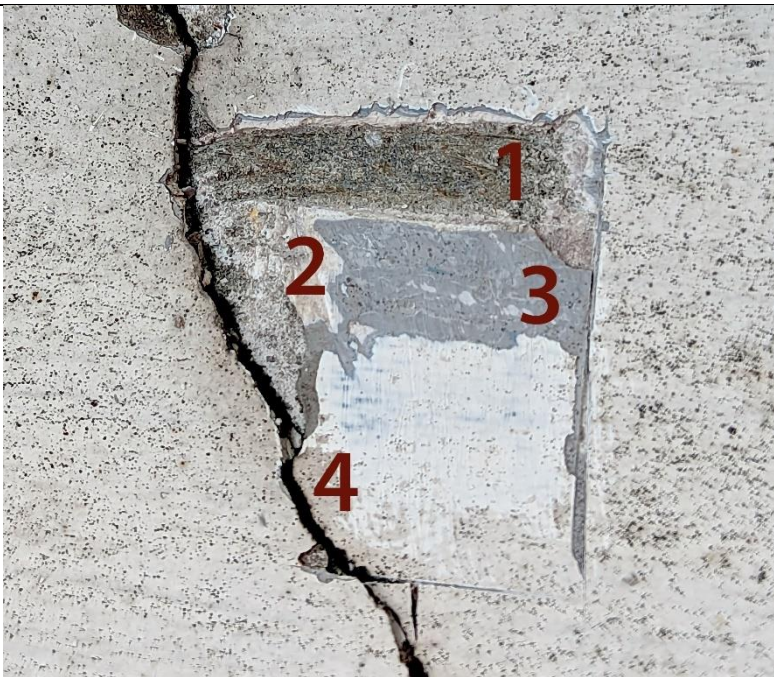
15	Lokalizacja: gzyms cokołowy, narożnik przy stronie z arkadową blendą

Chronologia warstwy	Charakterystyka warstwy	
1	warstwa tynku wapienno-cementowego (widoczne fazy cementowe)	
2	warstwa narzutu/ gipsowego	
3	warstwa malarska / szaroniebieska	
4	warstwa malarska biała, współczesna syntetyczna warstwa

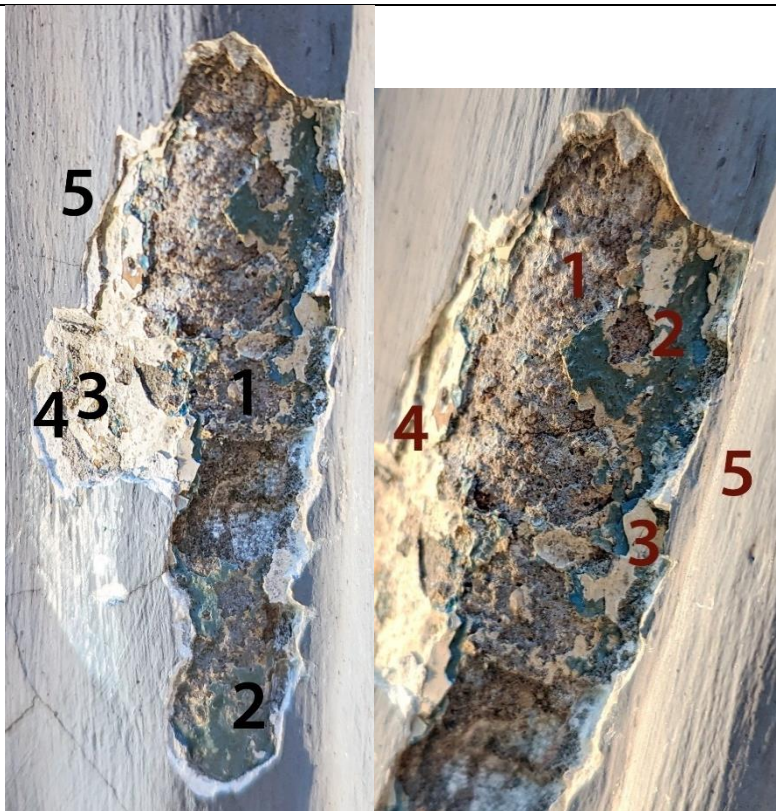
18	Lokalizacja: 3 kondygnacja, gzyms wieńczący, strona tylna	
<div>

</div>		
Chronologia warstwy	Charakterystyka warstwy	
1	warstwa tynku wapienno-cementowego (widoczne fazy cementowe)	
2	warstwa malarska / szaroniebieska (prawdopodobnie technika olejna)	
3	warstwa malarska / kremowa	
4	warstwa narzutu/gips	
5	warstwa malarska / szaroniebieska	
	Uwagi: W badaniach laboratoryjnych, nie udało się rozdzielić warstwy malarskiej od zaprawy, więc nie dało rady wykonać badania mikrochemicznego spoiwa, niemniej fotografia makro, czy odkrywki in situ wskazują prawdopodobnie na technikę olejną.

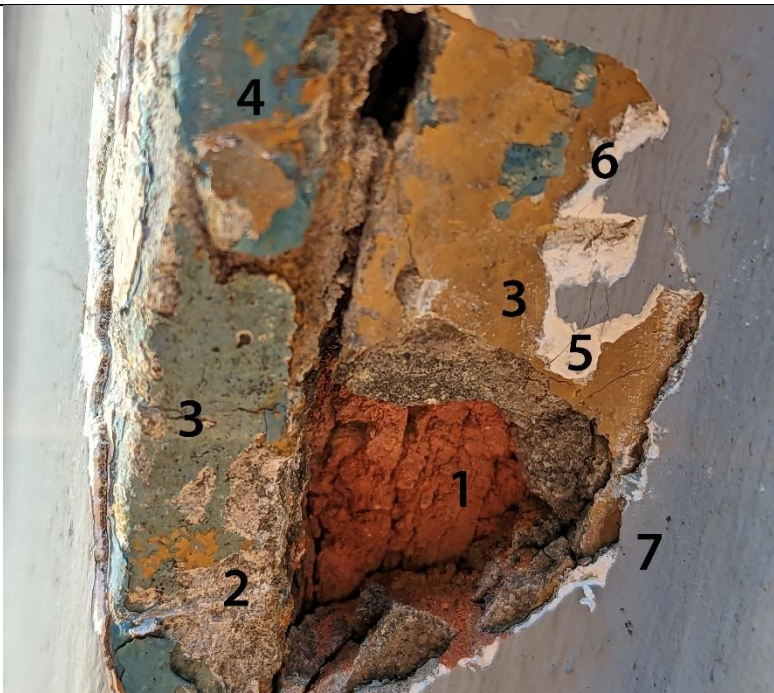
19	Lokalizacja: 3 kondygnacja, gzyms wieńczący, strona tylna

Chronologia warstwy	Charakterystyka warstwy	
1	cegła	
2	warstwa tynku wapienno-cementowego (widoczne fazy cementowe)	
3	warstwa malarska / ugrowa (prawdopodobnie technika olejna)	
4	warstwa malarska / szaroniebieska (prawdopodobnie technika olejna)	
5	warstwa malarska niebieska	
6	warstwa narzutu/gips	
7	warstwa malarska/ szaroniebieska	
	Uwagi: W badaniach laboratoryjnych, nie udało się rozdzielić warstwy malarskiej od zaprawy, więc nie dało rady wykonać badania mikrochemicznego spoiwa, niemniej fotografia makro, czy odkrywki in situ wskazują prawdopodobnie na technikę olejną.

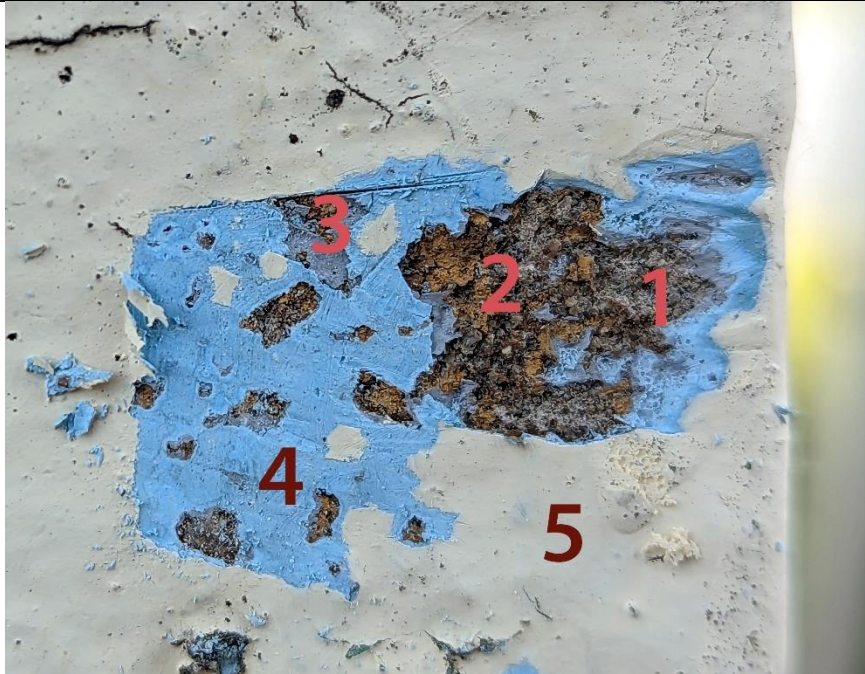
21	Lokalizacja: 1 kondygnacja, elewacja, front

Chronologia warstwy	Charakterystyka warstwy
1	warstwa tynku wapienno-cementowego (widoczne fazy cementowe)
2	warstwa malarska/ ugrowa (prawdopodobnie olejna)/ pigmenty żelazowe (żółcień i czerwień żelazowa) / nie wykryto spoiwa białkowego. Nie można wykluczyć obecności oleju, wosku lub żywicy, choć delikatne mięknięcie warstw może być również spowodowane przesączeniem spoiwa tłustego z warstw nadległych
3	warstwa malarska szaroniebieska
4	warstwa malarska niebieska
5	warstwa malarska kremowa, współczesna syntetyczna farba
	Uwagi: warstwy trudne do rozdzielenia. Brak dekoracji malarskiej – ostatnie opracowanie malarskie dwubarwne, nawarstwienia odspajające się grubymi płatami, często wykorzystywano odkrywkę powstałe samoistnie na obiekcie

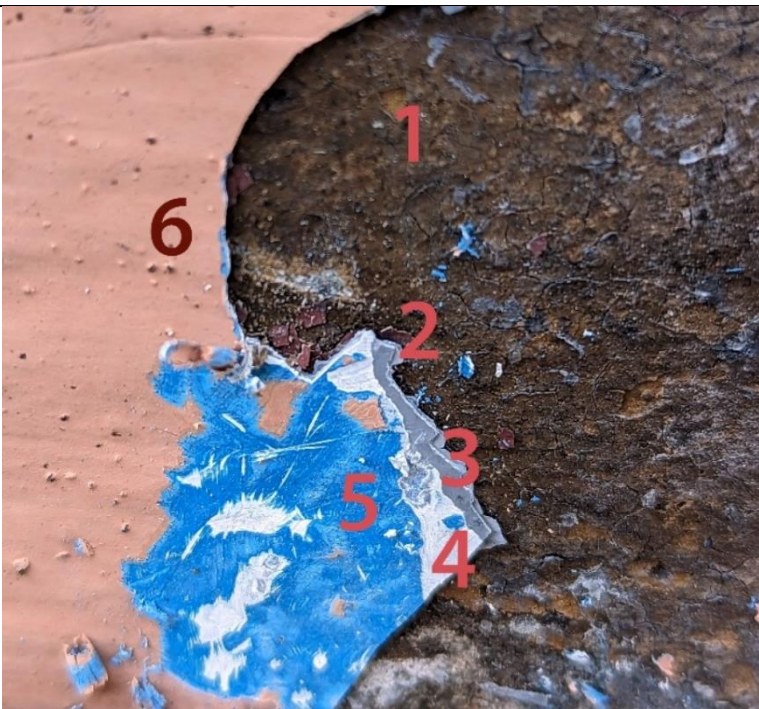
22	Lokalizacja: gzyms koronujący 1 kondygnację, front

Chronologia warstwy	Charakterystyka warstwy
1	warstwa malarska/ ugrowa (prawdopodobnie olejna)/ pigmenty żelazowe (żółcień i czerwień żelazowa) / nie wykryto spoiwa białkowego. Nie można wykluczyć obecności oleju, wosku lub żywicy, choć delikatne mięknięcie warstw może być również spowodowane przesączeniem spoiwa tłustego z warstw nadległych
2	warstwa malarska szaroniebieska
3	warstwa malarska niebieska
4	warstwa narzutu / gips
5	warstwa malarska ciemnoniebieska
6	warstwa malarska łososiowa, współczesna syntetyczna farba
	Uwagi: warstwy trudne do rozdzielenia. Brak dekoracji malarskiej – ostatnie opracowanie malarskie dwubarwne, nawarstwienia odpajające się grubymi płatami, często wykorzystywano odkrywki powstałe samoistnie na obiekcie

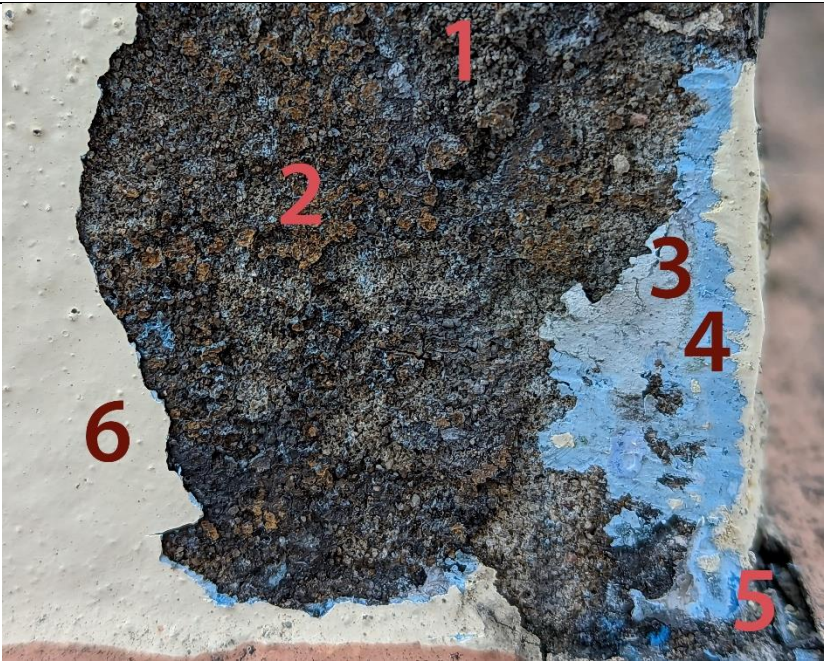
23	Lokalizacja: 2 kondygnacja, elewacja od strony frontowej

Chronologia warstwy	Charakterystyka warstwy
1	warstwa tynku wapienno-cementowego (widoczne fazy cementowe)
2	warstwa malarska/ ugrowa (prawdopodobnie olejna)/ pigmenty żelazowe (żółcień i czerwień żelazowa) / nie wykryto spoiwa białkowego. Nie można wykluczyć obecności oleju, wosku lub żywicy, choć delikatne mięknięcie warstw może być również spowodowane przesączeniem spoiwa tłustego z warstw nadległych
3	warstwa malarska szaroniebieska
4	warstwa malarska niebieska
5	warstwa malarska ciemnoniebieska
6	warstwa malarska kremowa, współczesna syntetyczna farba
	Uwagi: warstwy trudne do rozdzielenia. Brak dekoracji malarskiej – ostatnie opracowanie malarskie dwubarwne, nawarstwienia odspajające się grubymi płatami, często wykorzystywano odkrywki powstałe samoistnie na obiekcie

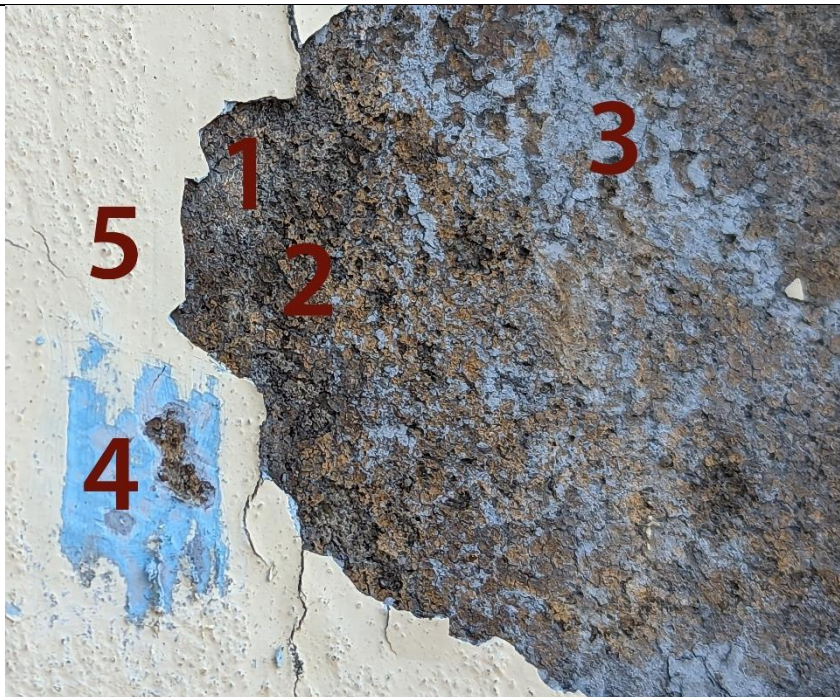
25	Lokalizacja: 2 kondygnacja, elewacja nad pilastrem od strony parkingu

Chronologia warstwy	Charakterystyka warstwy	
1	warstwa tynku wapienno-cementowego (widoczne fazy cementowe)	
2	warstwa malarska/ ugrowa (prawdopodobnie olejna)/ pigmenty żelazowe (żółcień i czerwień żelazowa) / nie wykryto spoiwa białkowego. Nie można wykluczyć obecności oleju, wosku lub żywicy, choć delikatne mięknięcie warstw może być również spowodowane przesączeniem spoiwa tłustego z warstw nadległych	
3	warstwa malarska szaroniebieska	
4	warstwa malarska niebieska	
5	warstwa malarska kremowa, współczesna syntetyczna farba	
	Uwagi: warstwy trudne do rozdzielenia. Brak dekoracji malarskiej – ostatnie opracowanie malarskie dwubarwne, nawarstwienia odspajające się grubymi płatami, często wykorzystywano odkrywkę powstałe samoistnie na obiekcie

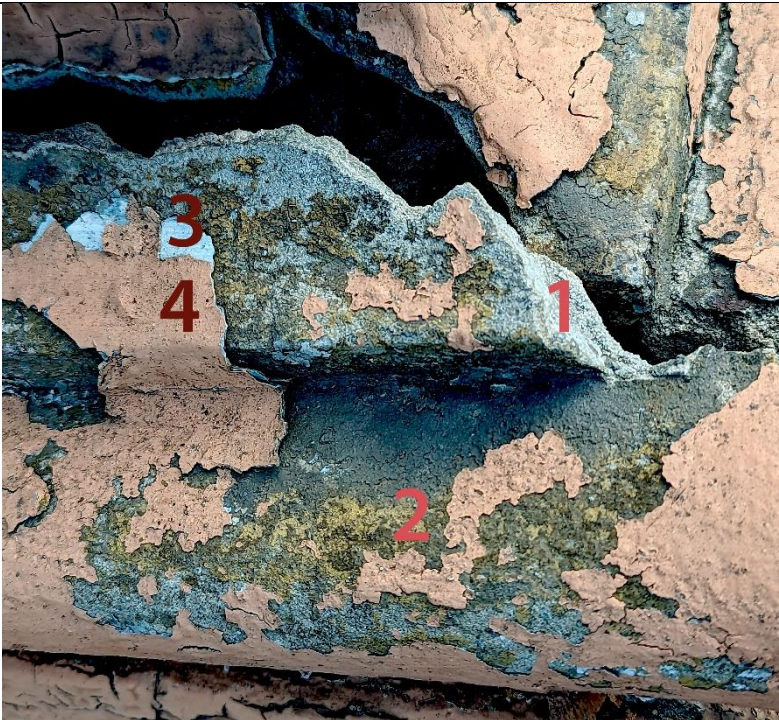
27	Lokalizacja: gzyms cokołowy

Chronologia warstwy	Charakterystyka warstwy	
1	warstwa tynku wapienno-cementowego (widoczne fazy cementowe)	
2	warstwa malarska/ ugrowa (prawdopodobnie olejna)/ pigmenty żelazowe (żółcień i czerwień żelazowa) / nie wykryto spoiwa białkowego. Nie można wykluczyć obecności oleju, wosku lub żywicy, choć delikatne mięknięcie warstw może być również spowodowane przesączeniem spoiwa tłustego z warstw nadległych	
3	warstwa malarska szaroniebieska	
4	warstwa malarska łososiowa, współczesna syntetyczna farba	
	Uwagi: warstwy trudne do rozdzielenia. Brak dekoracji malarskiej – ostatnie opracowanie malarskie dwubarwne, nawarstwienia odspajające się grubymi płatami, często wykorzystywano odkrywki powstałe samoistnie na obiekcie

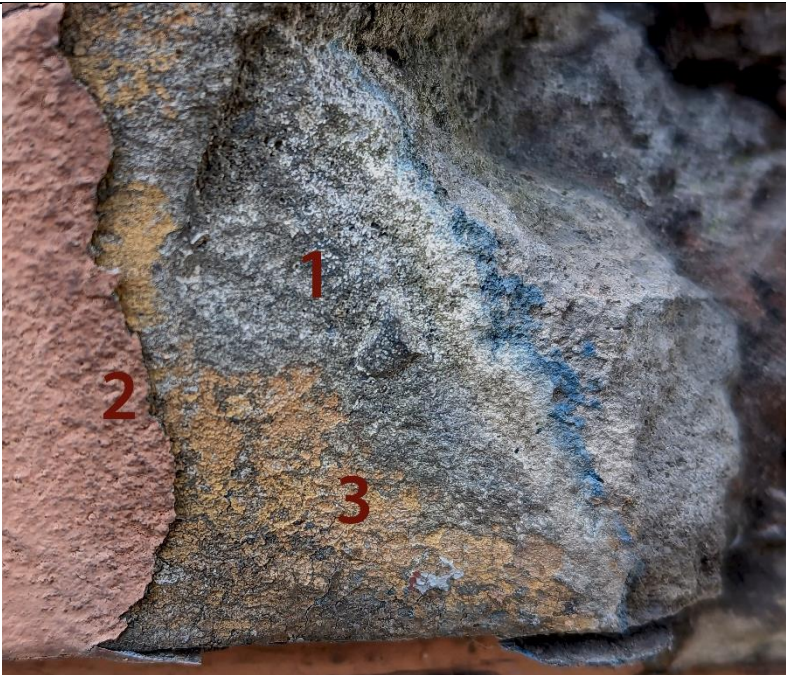
28	Lokalizacja: gzyms koronujący 1 kondygnację, elewacja od strony frontowej

Chronologia warstwy	Charakterystyka warstwy	
1	warstwa tynku wapienno-cementowego (widoczne fazy cementowe)	
2	warstwa malarska/ ugrowa (prawdopodobnie olejna)/ pigmenty żelazowe (żółcień i czerwień żelazowa) / nie wykryto spoiwa białkowego. Nie można wykluczyć obecności oleju, wosku lub żywicy, choć delikatne mięknięcie warstw może być również spowodowane przesączeniem spoiwa tłustego z warstw nadległych	
3	warstwa malarska łososiowa, współczesna syntetyczna farba	
	Uwagi: warstwy trudne do rozdzielenia. Brak dekoracji malarskiej – ostatnie opracowanie malarskie dwubarwne, nawarstwienia odspajające się grubymi płatami, często wykorzystywano odkrywki powstałe samoistnie na obiekcie

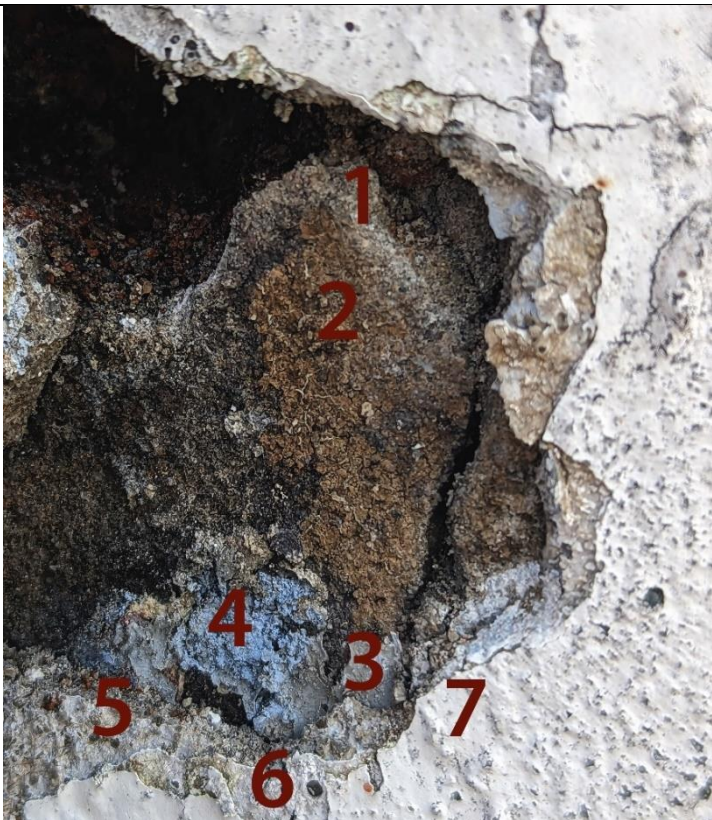
30	Lokalizacja: 2 kondygnacja, ściana blendy arkadowej, elewacja od strony parkingu

Chronologia warstwy	Charakterystyka warstwy	
1	warstwa tynku wapienno-cementowego (widoczne fazy cementowe)	
2	warstwa malarska/ ugrowa (prawdopodobnie olejna)/ pigmenty żelazowe (żółcień i czerwień żelazowa) / nie wykryto spoiwa białkowego. Nie można wykluczyć obecności oleju, wosku lub żywicy, choć delikatne mięknięcie warstw może być również spowodowane przesączeniem spoiwa tłustego z warstw nadległych	
3	warstwa malarska szaroniebieska	
4	warstwa malarska niebieska	
5	warstwa narzutu / wyprawa tynkarska	
6	warstwa malarska biała	
7	warstwa malarska biała, współczesna syntetyczna farba

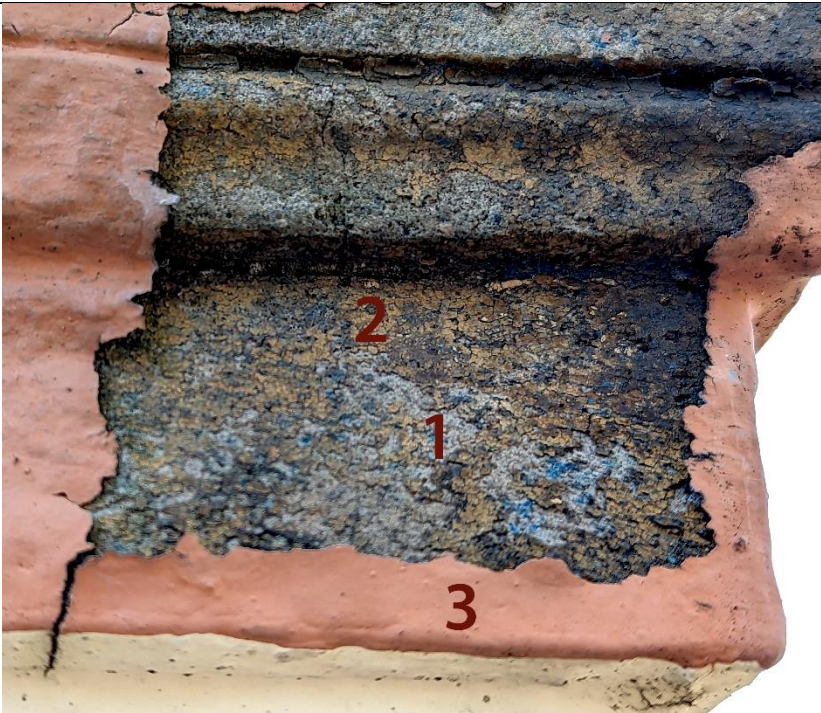
37	Lokalizacja: gzyms koronujący 2 kondygnację, elewacja od strony frontu

Chronologia warstwy	Charakterystyka warstwy	
1	warstwa tynku wapienno-cementowego (widoczne fazy cementowe)	
2	warstwa malarska/ ugrowa (prawdopodobnie olejna)/ pigmenty żelazowe (żółcień i czerwień żelazowa) / nie wykryto spoiwa białkowego. Nie można wykluczyć obecności oleju, wosku lub żywicy, choć delikatne mięknięcie warstw może być również spowodowane przesączeniem spoiwa tłustego z warstw nadległych	
3	warstwa malarska łososiowa, współczesna syntetyczna farba	
	Uwagi: warstwy trudne do rozdzielenia. Brak dekoracji malarskiej – ostatnie opracowanie malarskie dwubarwne, nawarstwienia odspajające się grubymi płatami, często wykorzystywano odkrywki powstałe samoistnie na obiekcie
