EKSPERTYZA TECHNICZNA

OBIEKT:	BUDYNEK UŻYTECZNOŚCI PUBLICZNEJ
ADRES:	ul. Kartuska 20b 81-086 Gdynia
ZLECENIODAWCA:	Zarząd Budynków i Lokali Komunalnych w Gdyni ul. Hugo Kołłątaja 1 81-332 Gdynia

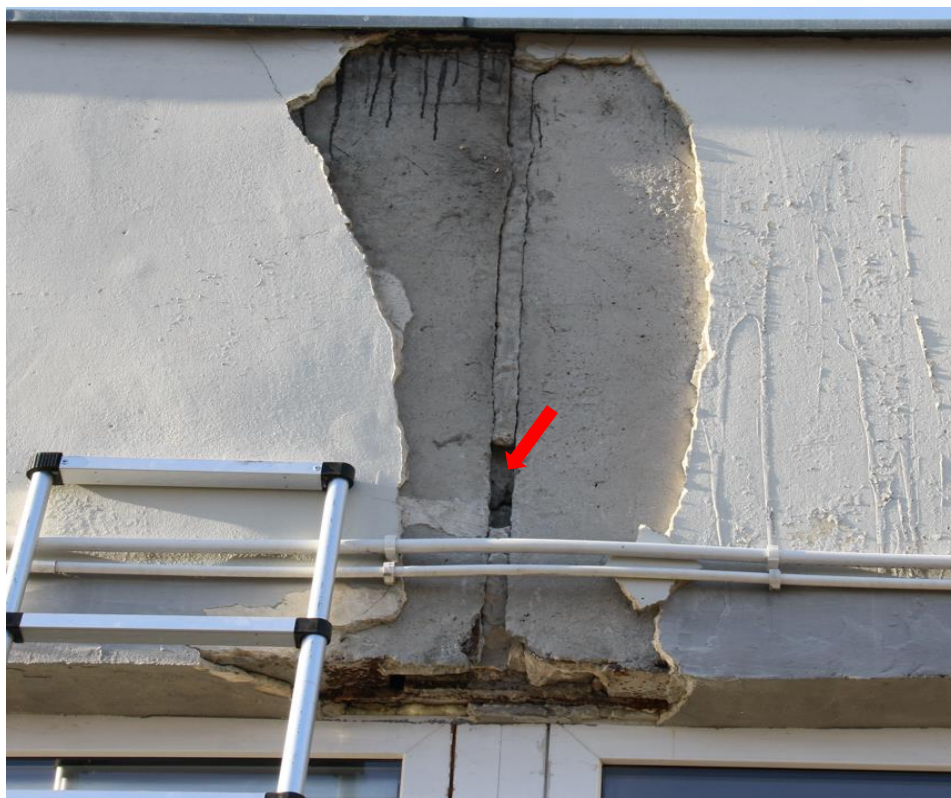
Stan określa się jako średni. W miejscu wykonanej odkrywki widoczne jest odspojenie otuliny prętów zbrojeniowych prefabrykatów oraz stwierdzono ślady korozji stali zbrojeniowej. Stwierdzono również korozję stalowych marek łączących rygiel ze słupem. Z uwagi na powtarzalność uszkodzeń tynku na wszystkich łączeniach prefabrykatów konieczne jest wykonanie prac remontowo-naprawczych we wszystkich węzłach łączących rygle (ściany attyki). Zarysowania na styku rygla z płytą żelbetonową stropodachu mają charakter rys termicznych związanych z niską izolacyjnością ścian attyki. W celu wyeliminowania problemu niezbędne jest ocieplenie ścian zewnętrznych łącznie z attyką.

Fot. 1. – odkrywka – łączenie ścian attyki, brak wypełnienia między prefabrykatami attyki;

Do wykonania naprawy konstrukcji żelbetowych oraz połączeń elementów prefabrykowanych należy zastosować jeden z systemów napraw tego typu uszkodzeń z zastosowaniem zapraw PCC. Nie należy łączyć produktów różnych producentów.

- 5) Nałożyć mineralną powłokę antykorozyjną na elementy stalowe (pręty zbrojeniowe i marki stalowe, blachę łączącą). Zaprawę antykorozyjną należy nałożyć najpóźniej 3 godziny po oczyszczeniu stali zbrojeniowej.

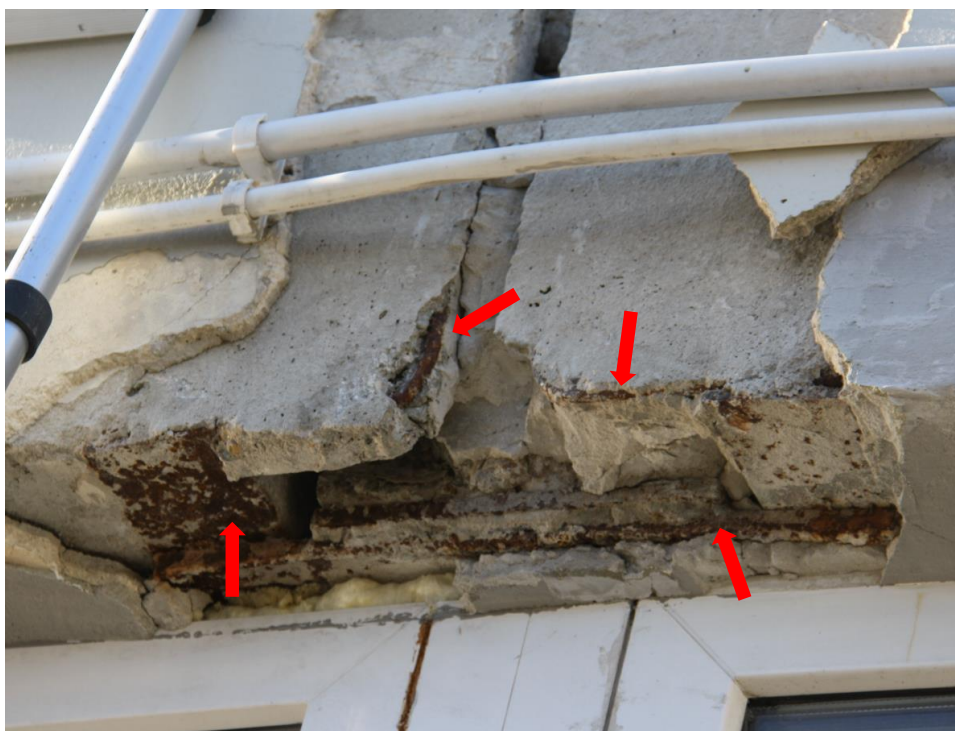
Stan słupów zewnętrznych ocenia się jako zadowalający. W trakcie wykonania odkrywek konstrukcji stwierdzono korozję stalowych marek montażowych, na których oparto i zamocowano prefabrykowane rygle (ściany attyki). Z uwagi na nieskuteczne naprawy oraz brak wystarczającej szczelności zastosowanych zapraw węzły są cały czas narażone na zawilgocenie oraz penetrację wód opadowych, co powoduje korozję zbrojenia oraz marek łączących. Stopień skorodowania nie wpływa na obniżenie nośności połączenia.

Fot. 2. – odkrywka – łączenie ścian attyki, widoczne ubytki otuliny prefabrykatów ścian, korozja zbrojenia oraz stalowych marek ścian i blachy słupa

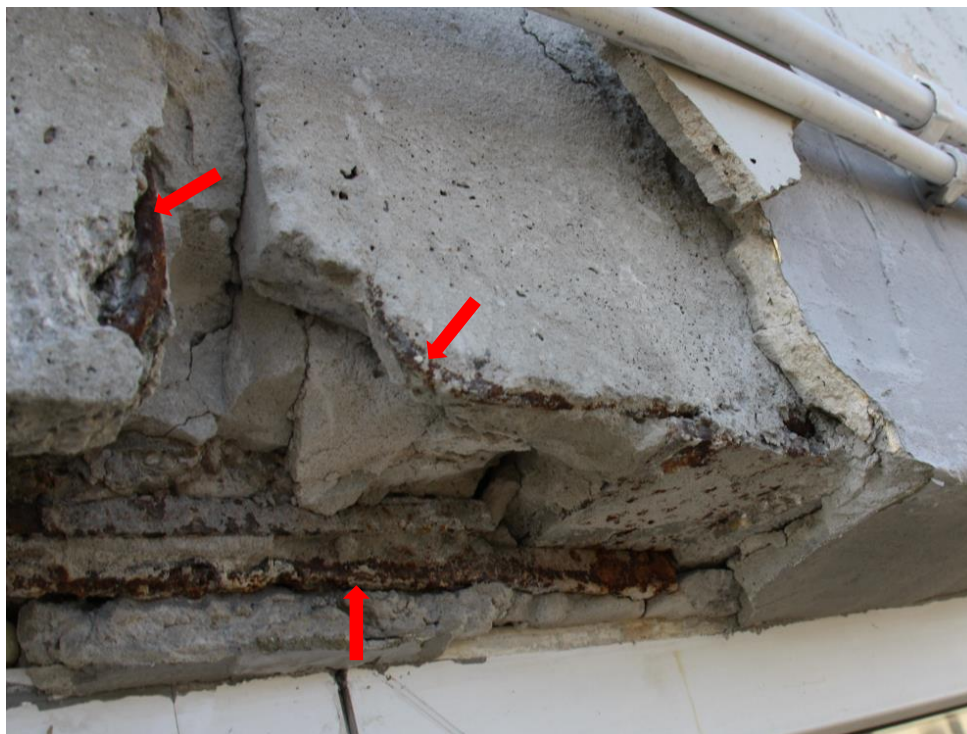
Fot. 3. – odkrywka – łączenie ścian attyki, widoczne ubytki otuliny konstrukcji ścian, korozja zbrojenia ścian oraz stalowej blachy słupa,

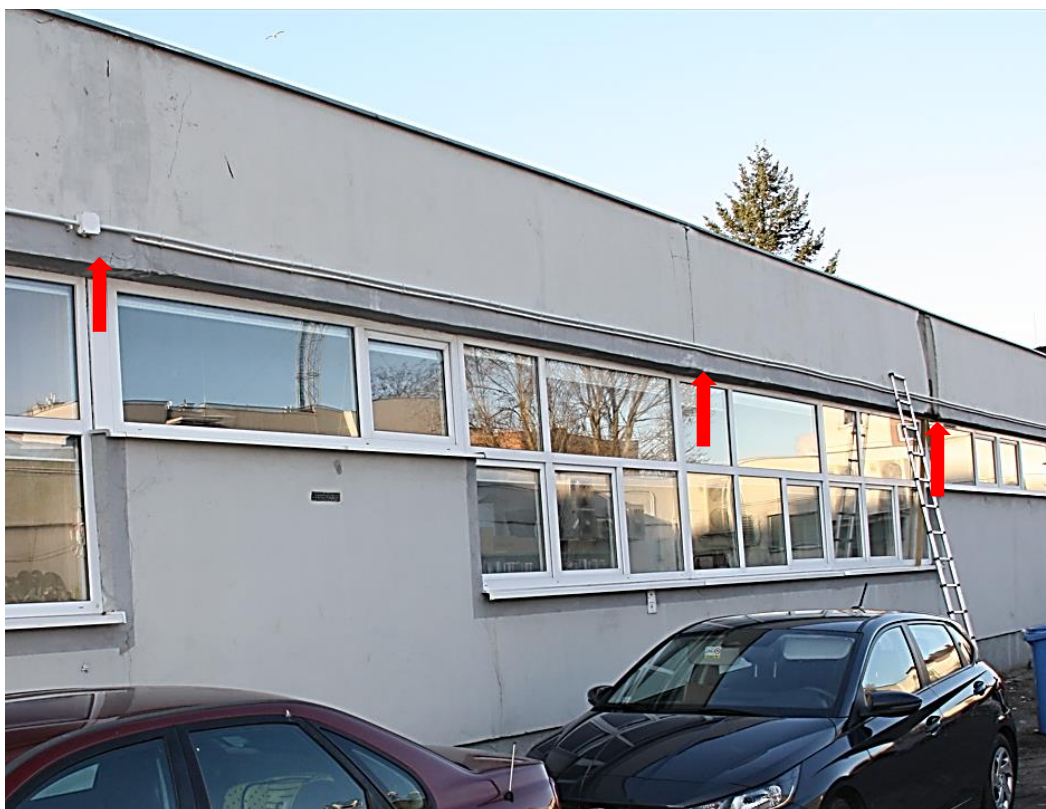
Fot. 4. – widoczne powtarzające się zarysowania tynków w miejscach łączenia ścian attyki (rygli)

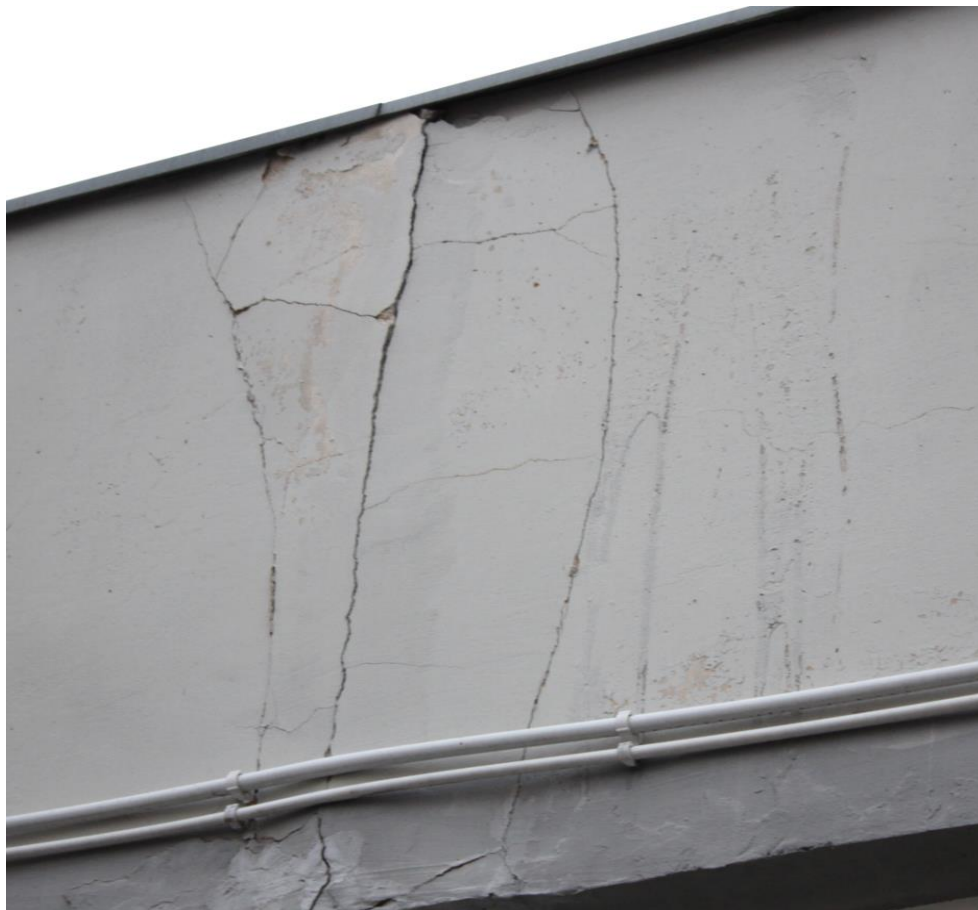
Fot. 5. – widoczne powtarzające się zarysowania tynków attyki w miejscach łączenia prefabrykatów

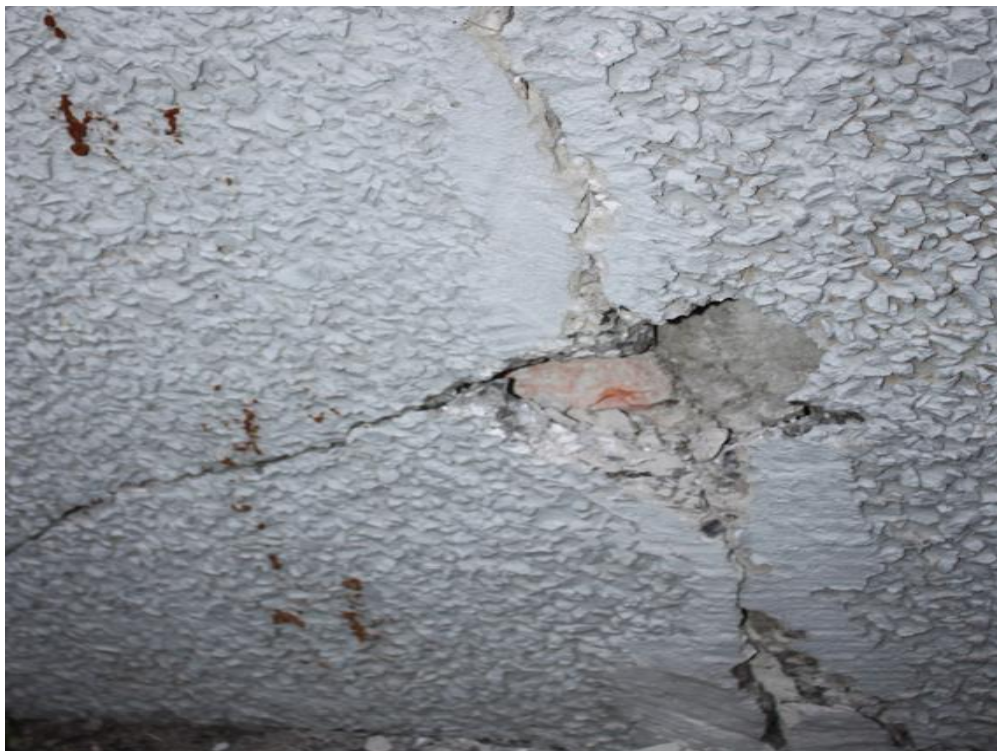
Fot. 6. – widoczne powtarzające się zarysowania tynków w strefie cokołowej w miejscach łączenia murowanego cokołu z żelbetowymi prefabrykowanymi słupami konstrukcji nośnej.

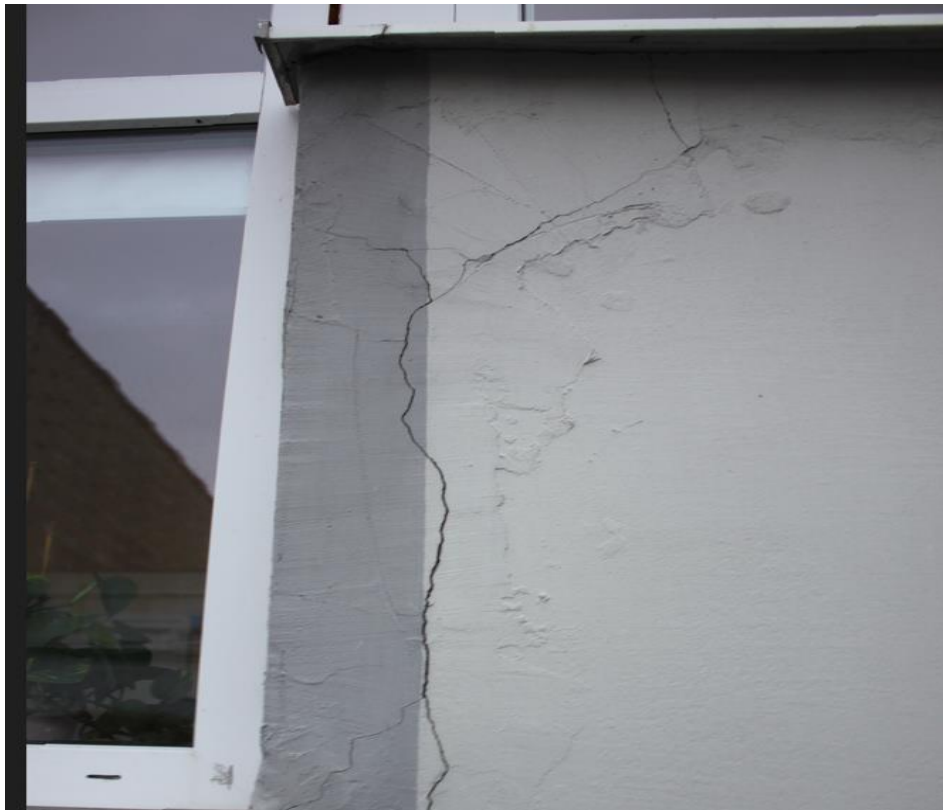
Fot. 7. – widoczne powtarzające się zarysowania tynków na ścianie zewnętrznej

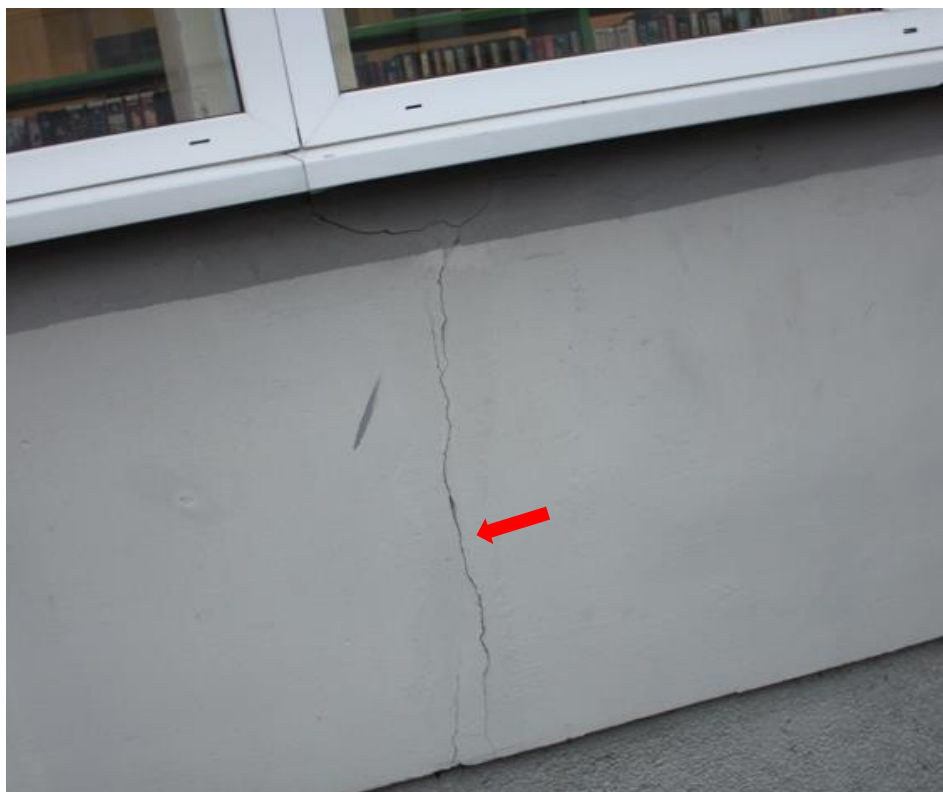
Fot. 8. – widoczne powtarzające się zarysowania tynków w strefie cokołowej w miejscach występowania konstrukcji nośnej;

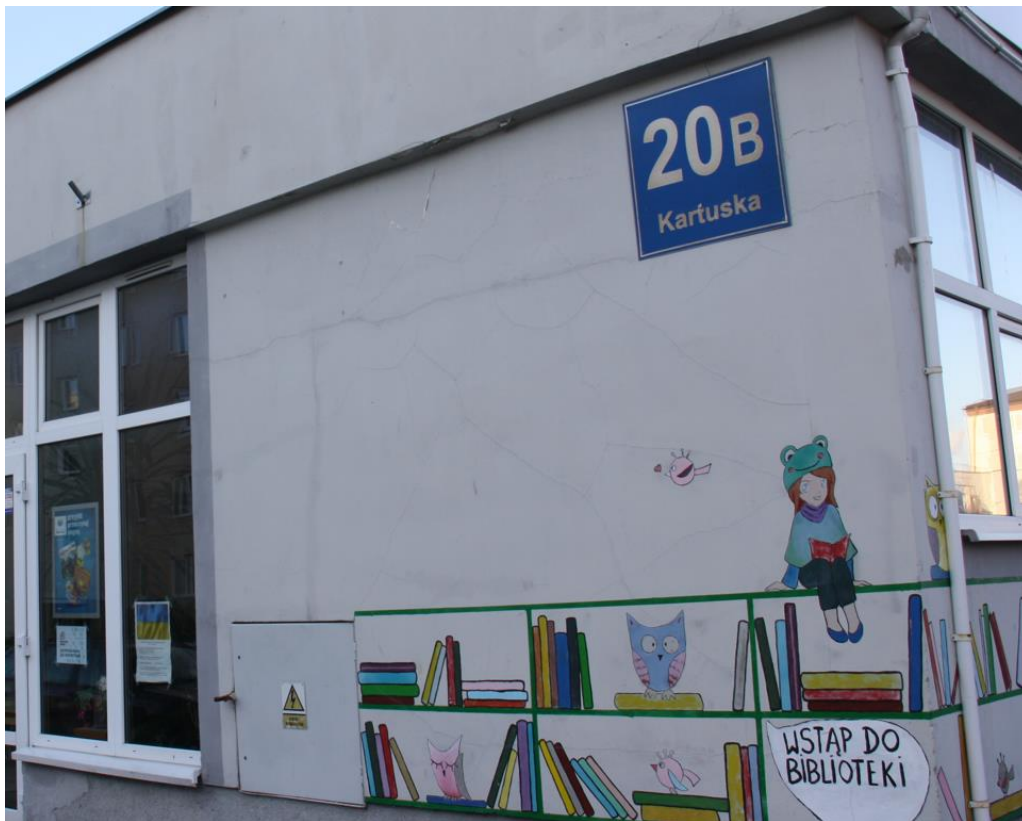
Fot. 9. – zarysowanie siatkowe na tynku ściany zewnętrznej (elewacja południowa)

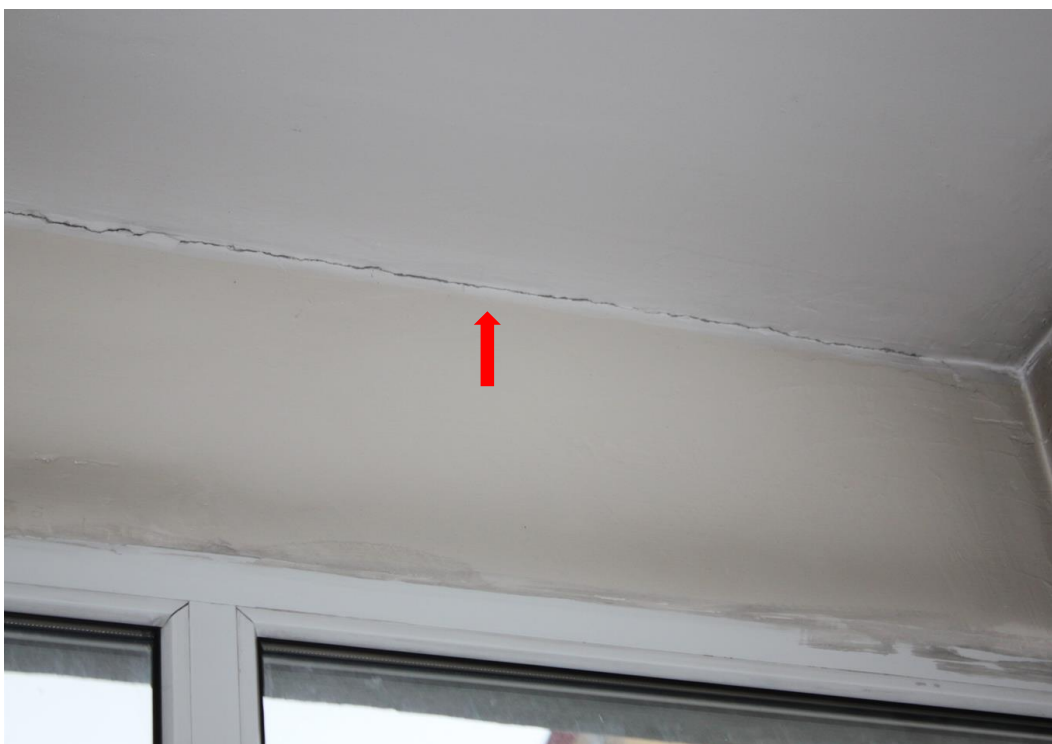
Fot. 10. – zarysowanie przy suficie w Sali zajęciowej powstałe wskutek braku izolacji termicznej ścian zewnętrznych i attyki.

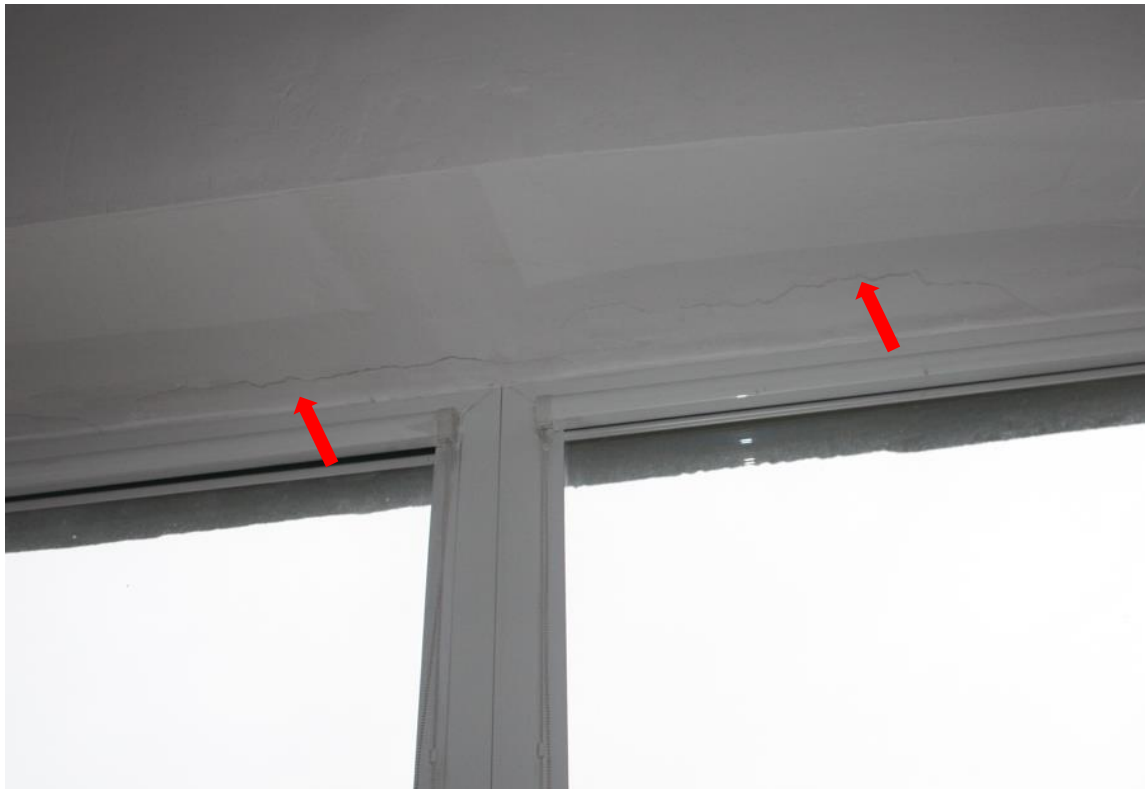
Fot. 11. – zarysowanie tynku w ościeżu okiennym wewnątrz budynku

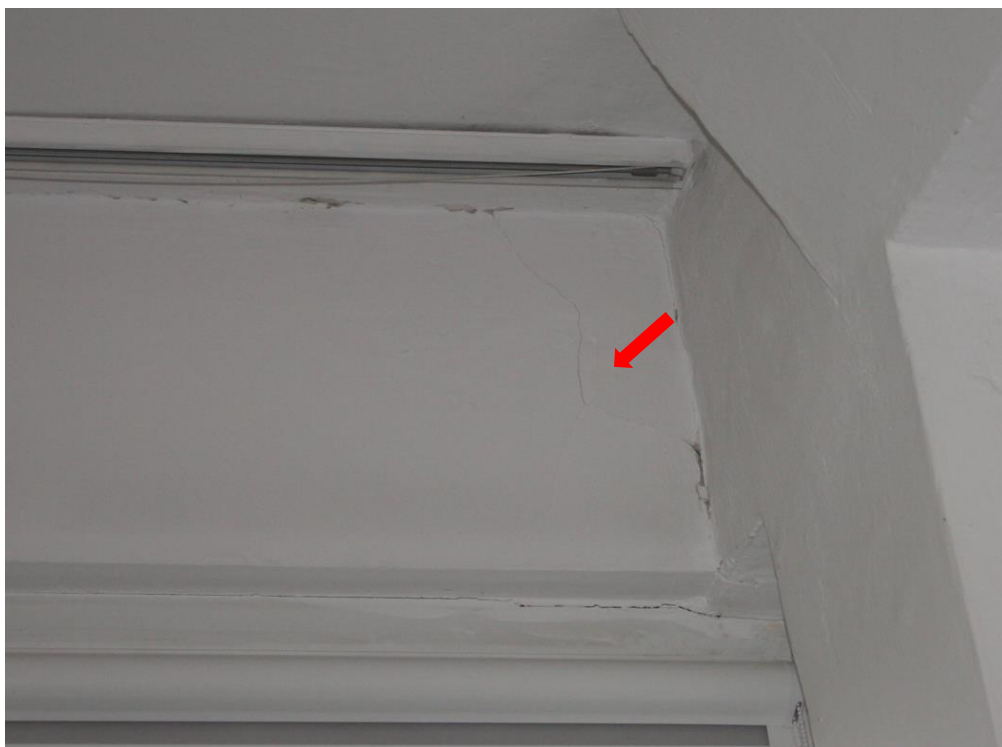
Fot. 12. – zarysowanie tynku na ryglu podłużnym

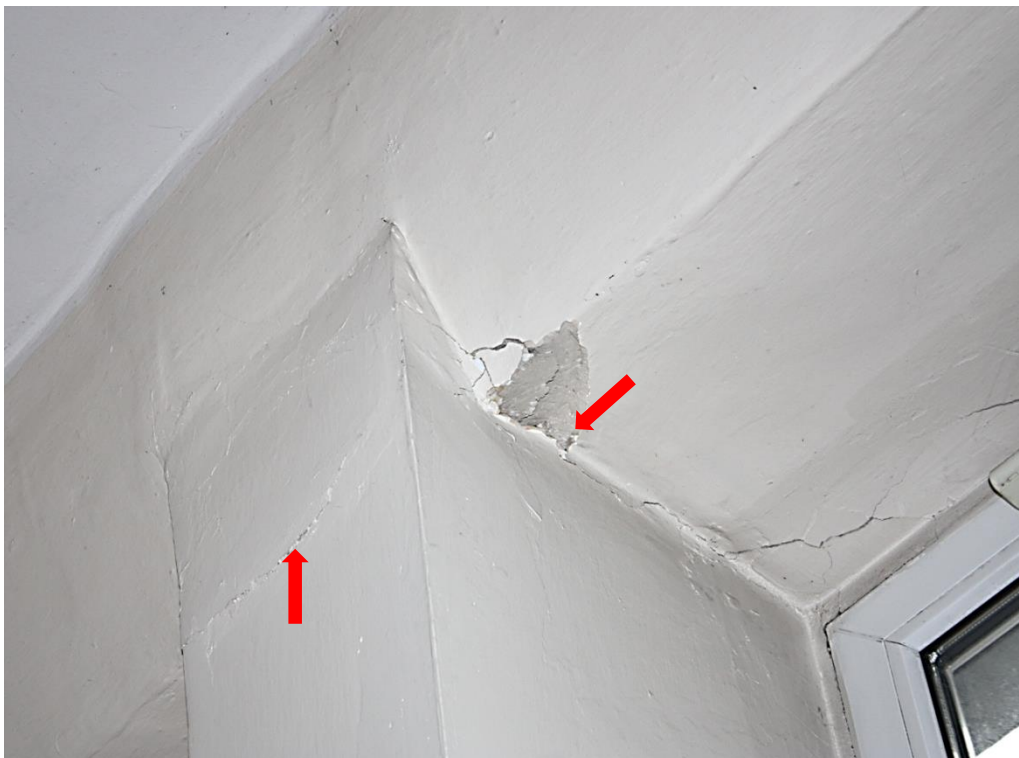
Fot. 13. – zarysowanie nienośnego słupa w pomieszczeniu korytarzyka;

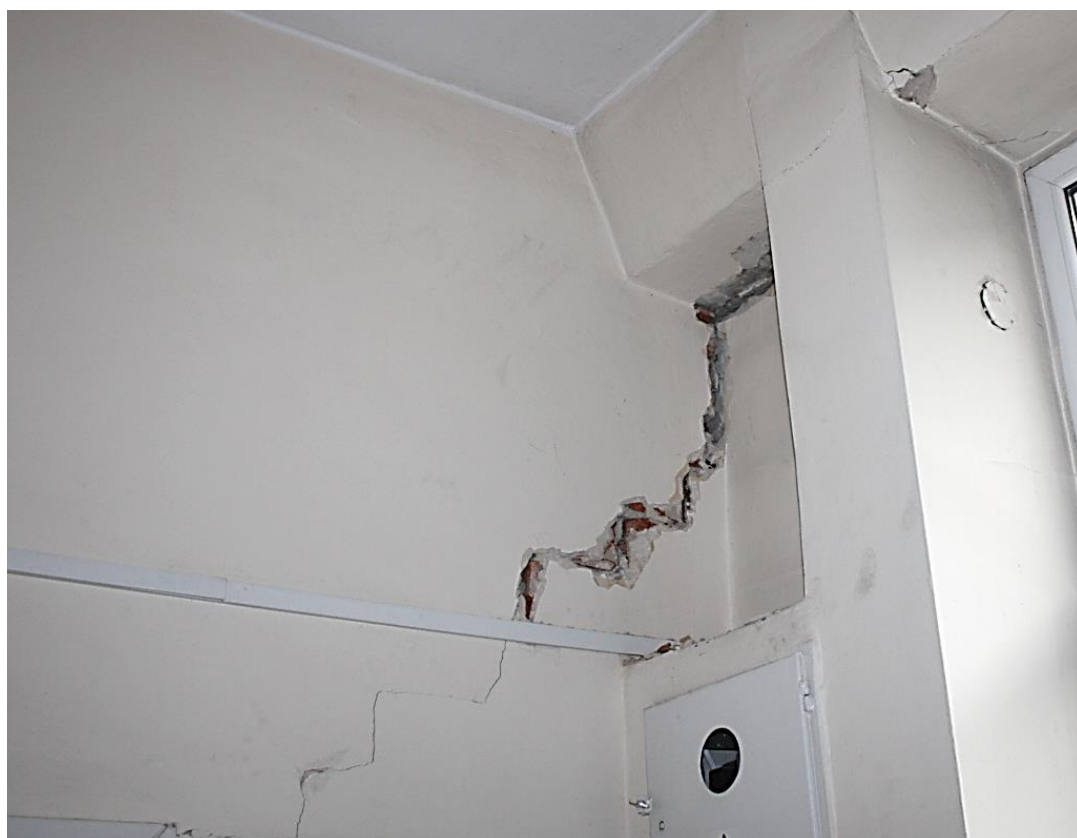
Ściany działowe wewnętrzne wypełniające murowane z cegły dziurawki oraz bloczków z betonu komórkowego, otynkowane. Stwierdzono zarysowanie schodkowe ściany działowej w miejscu łączenia ze ścianą zewnętrzną szczytową (elewacja południowa). Rysa ma charakter przelotowy. Uszkodzenie ściany powstało wskutek niewielkich przemieszczeń pionowych ściany zewnętrznej wypełniającej. Z uwag na niepropagowanie rysy w sposób znaczący na przestrzeni ostatnich 2 lat, należy uznać, że uszkodzenie pozostało wskutek incydentalnego zjawiska oddziaływującego na konstrukcję budynku. Najbardziej prawdopodobne wydaje się uszkodzenie wskutek wibracji powstałych w trakcie zagęszczania gruntu w trakcie remontu przyległego chodnika lub/i wskutek penetracji wód opadowych.

Fot. 14. – zarysowanie na ścianie działowej od strony korytarzyka w obrębie otworu drzwiowego;

Uszkodzoną (zarysowaną) ścianę należy naprawić zgodnie z wytycznymi zawartymi w pkt. V. Pozostałe uszkodzenia należy usunąć w ramach bieżących prac tynkarsko-malarskich.

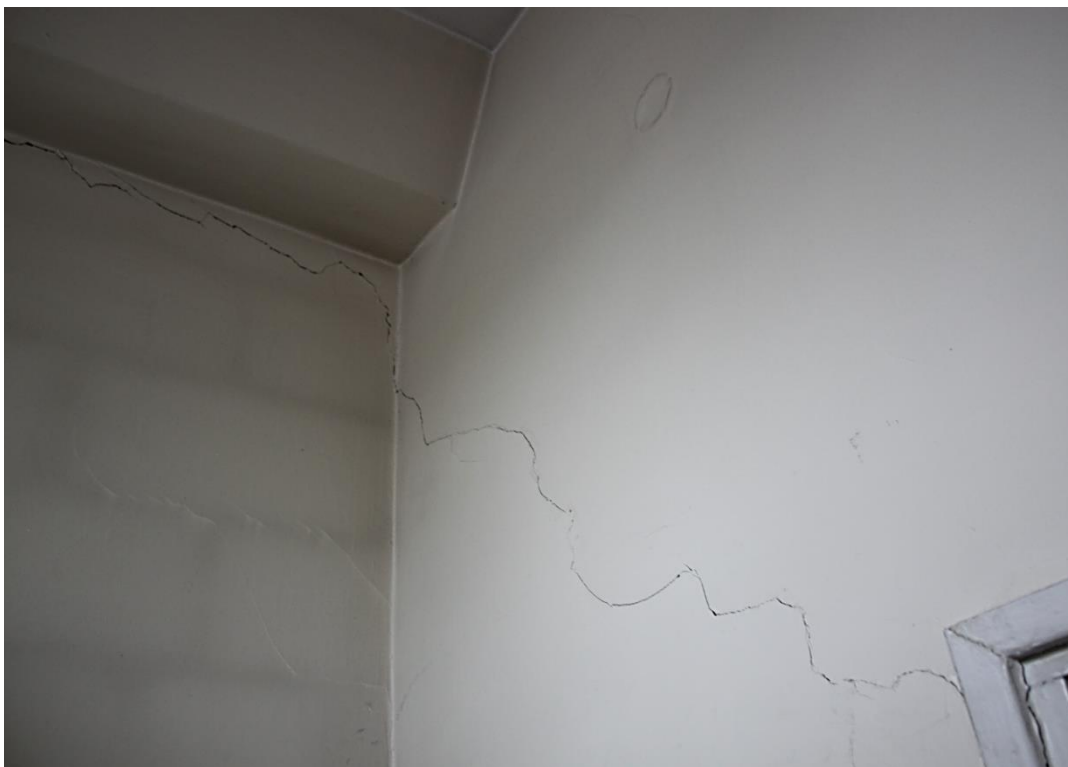
Fot. 15. – zarysowanie na ścianie działowej od strony magazynu w przenoszone w obrębie otworu drzwiowego; rysa przechodzi na tynk ściany zewnętrznej.

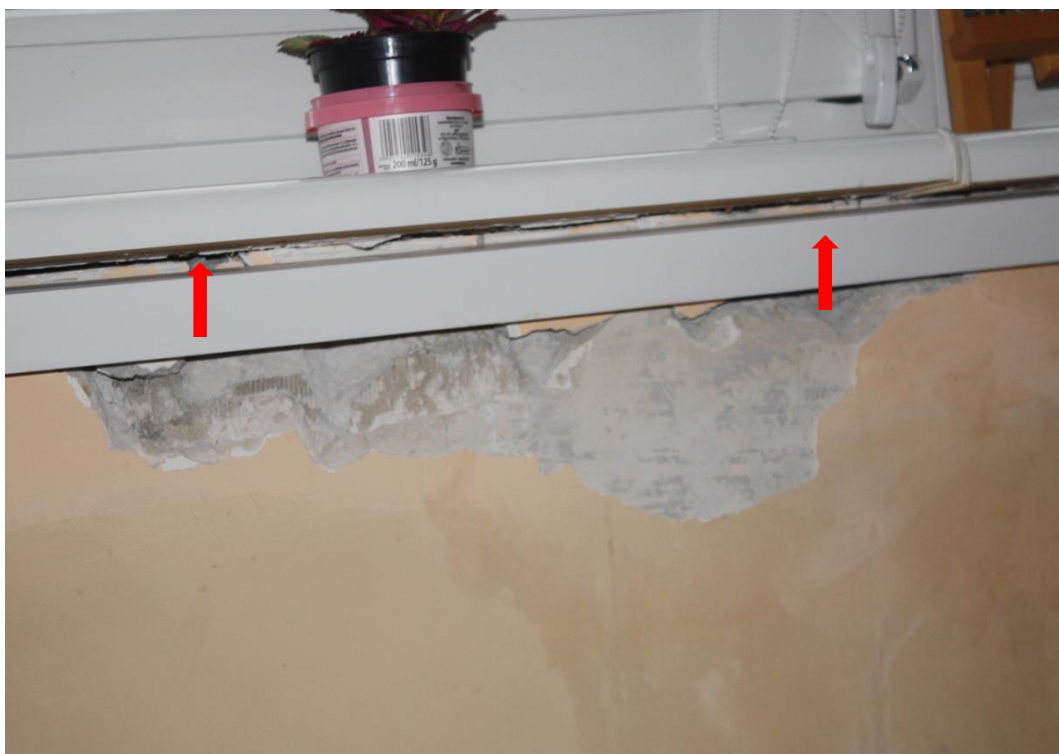
Okna i drzwi zewnętrzne wykonane z profili PVC. Na podstawie archiwalnych materiałów stwierdzono, iż stolarka okienna została zamontowana ponad 11 lat temu. Stan obecny stolarki okiennej oraz jej oględziny pozwalają stwierdzić, że ma ona niskie parametry izolacyjności termicznej. Po oględzinach obiektu oraz wywiadzie z użytkownikami stwierdzono występowanie szpar pod podokiennikami (parapetami) wewnętrznymi. Przyczyną powstania takowych uszkodzeń jest niepoprawne zamontowanie podokienników w trakcie wymiany stolarki okiennej lub niepoprawne kotwienie ram okiennych co doprowadziło do przemieszczeń pionowych okien i w konsekwencji do podniesienia krawędzi zewnętrznej podokienników.

Fot. 16. – szpara pod podokiennikiem wewnętrznym

- 1) Zdemontować podokienniki wewnętrzne z płyty MDF.
- 2) Uzupełnić przestrzeń między ścianą ramą okna pianką niskorozprężoną z zachowaniem przestrzeni na włożenie podokiennika pod ramę dolną okna.
- 3) Wyrównać płaszczyznę górną pasa podokiennego zaprawą cementową lub gipsową.
- 4) Osadzić zdemonstrowane podokiennik stosując piankę niskorozprężoną oraz zamontować odpowiednio dobrane dociążenie podokiennika.
- 5) Przed ponownym montażem należy ocenić, czy zdemonstrowane podokienniki nadają się do ponownego montażu. W przypadku stwierdzenia uszkodzeń, należy zamontować nowe elementy.
