Program prac konserwatorskich

OLTARZ GŁÓWNY

z kościoła parafialnego p.w. Św. Jacka w Wierzbicy Górnej

Nazwa obiektu:	Drewniany ołtarz, złożony i polichromowany		
Adres obiektu:	Kościół parafialny p.w. Jacka w Wierzbicy Górnej (Wierzbica Górna nr 31/1 46-255 Wołczyn)		
Właściciel obiektu:	Rzymskokatolicka Parafia p.w. Jacka w Wierzbicy Górnej		
Opracowanie			
mgr Dorota Gryczewska		dypłomowany zabytków	konserwator
Sidzina – Wierzbica Górna, listopad 2020

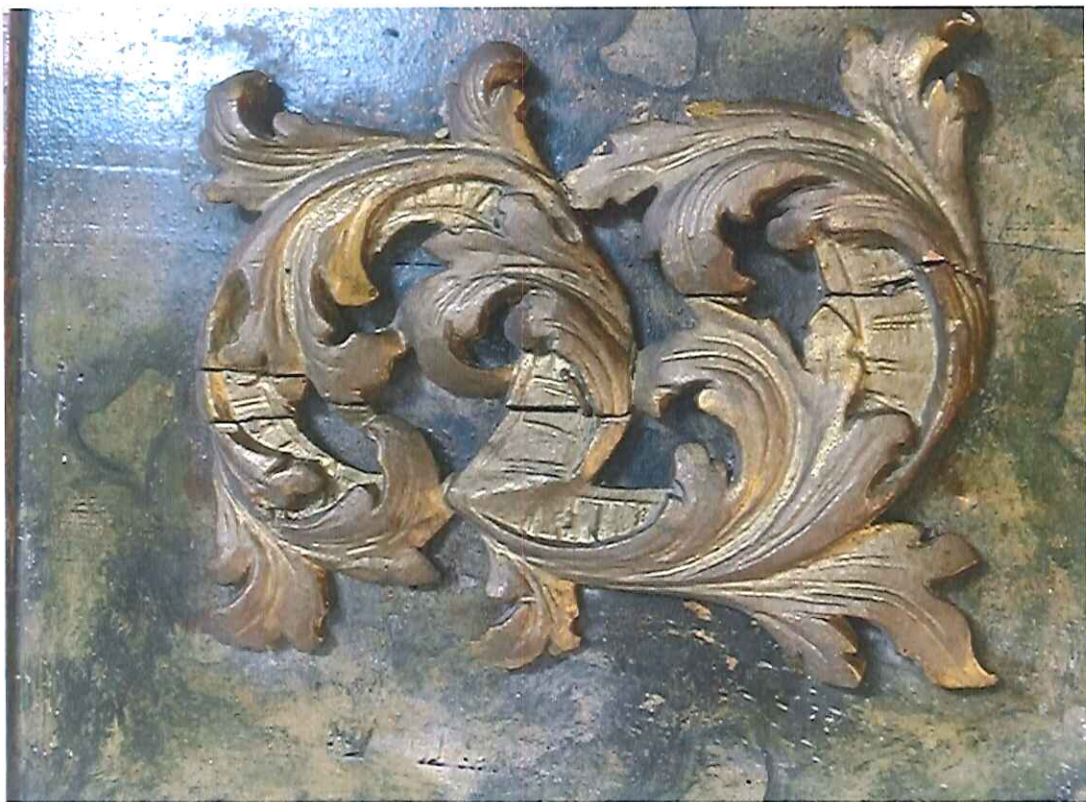
Widoczne zniszczenia ornamentu – przemalowania złotem i pęknięcia

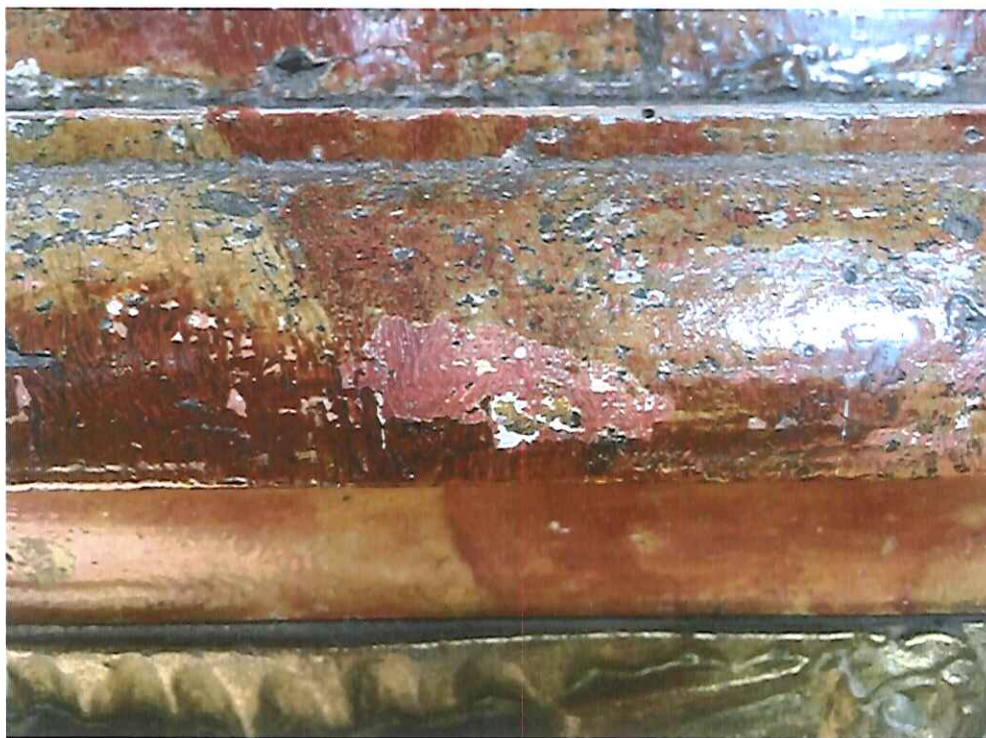
Widoczna warstwa oryginalna pod warstwą przemalowań

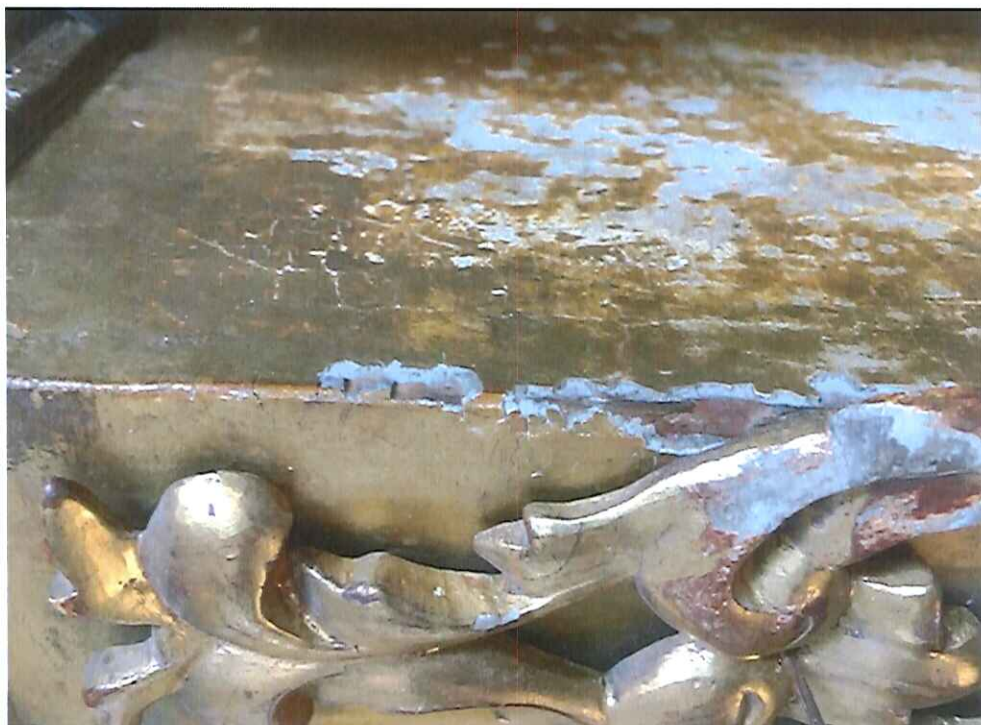
Widoczne odspojenia gruntów i zniszczenia warstwy złożonej

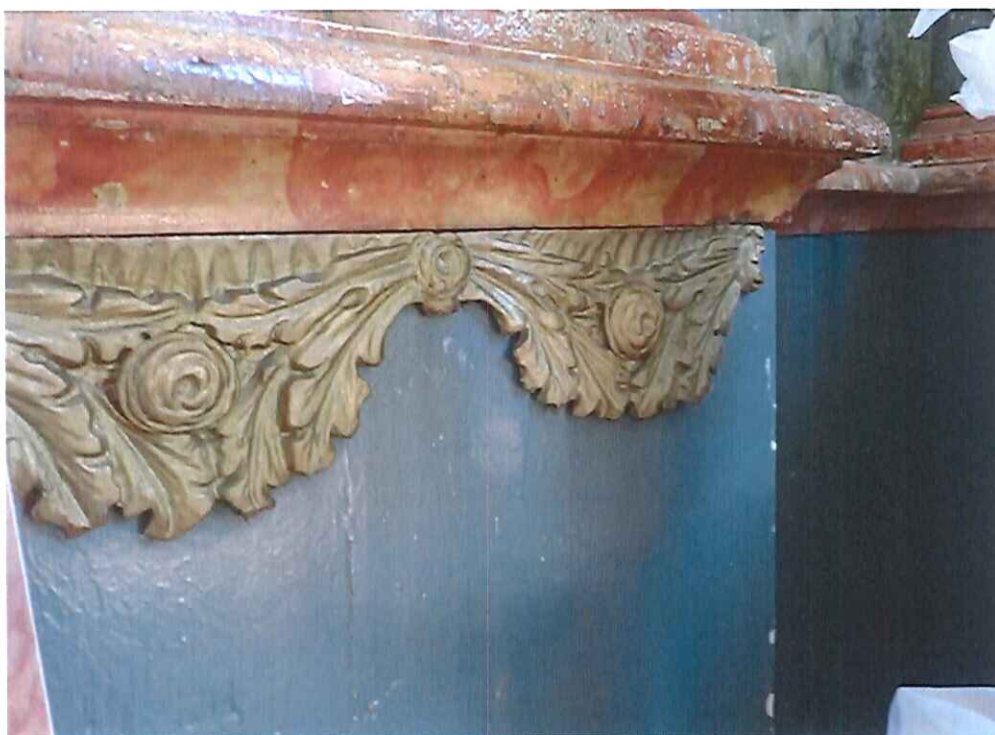
Widoczne przemalowania na powierzchni ołtarza i elementów złożonych

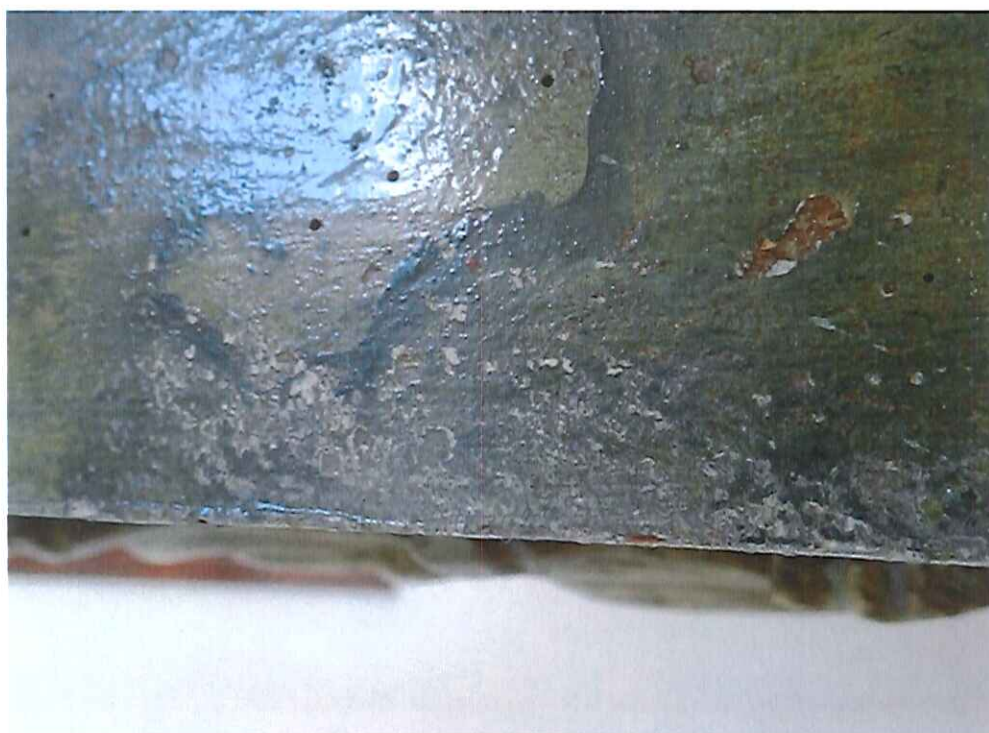
Widoczne ślady po żerowaniu kołatka

3. Demontaż elementów możliwych do zdemontowania i transport do pracowni – (na czas transportu zabezpieczenie folią babelkową).
4. Dezynfekcja i dezynsekcja obiektu (np. Xylotox, Biotin R). Zabieg należy przeprowadzić ze szczególną dokładnością ze względu na bardzo niekorzystne warunki panujące we wnętrzu kościoła

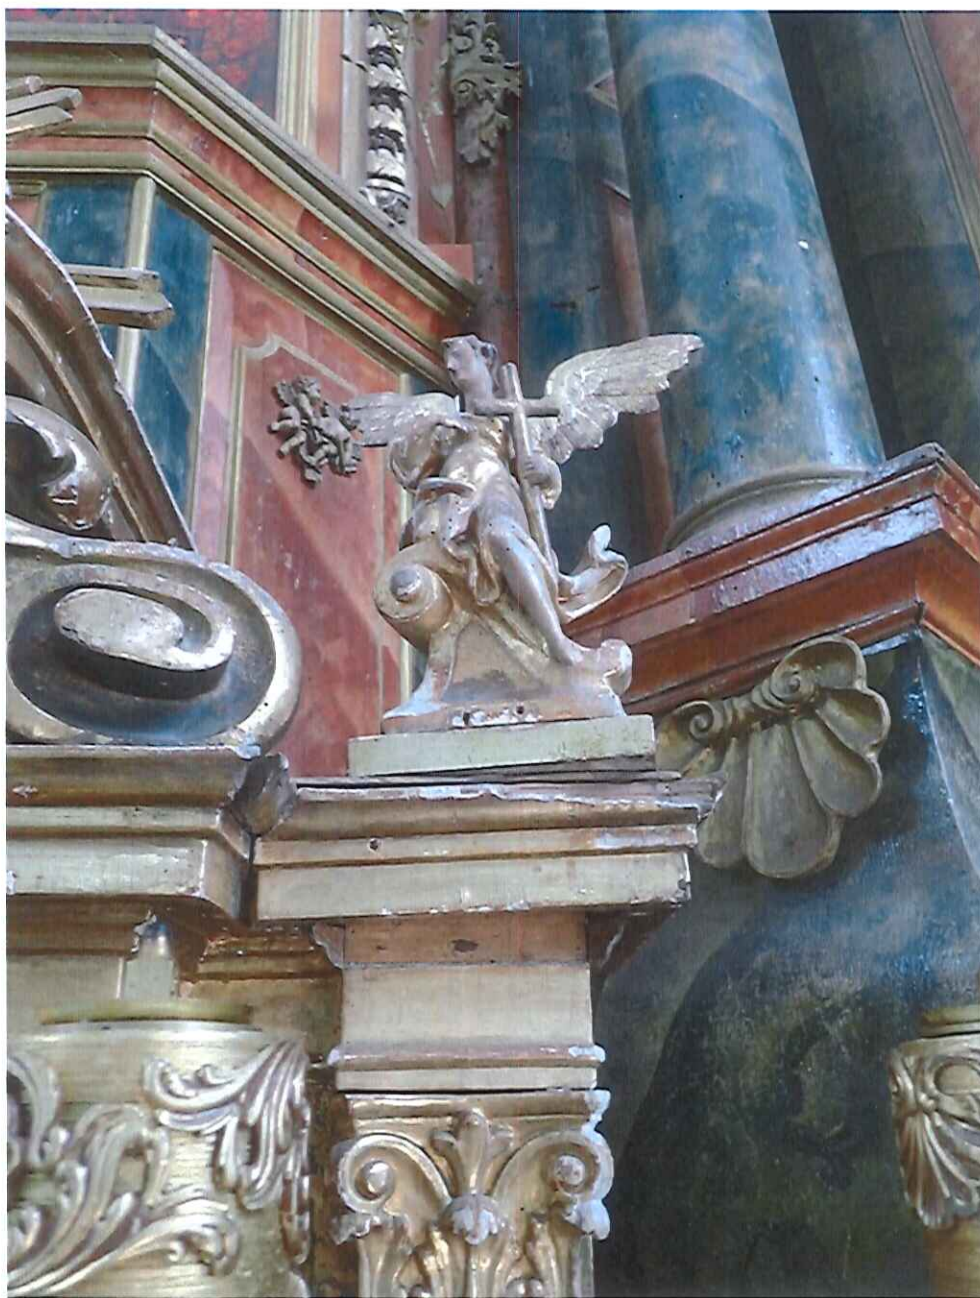
Zniszczenia gruntów i złocień. Widoczne ubytki formy

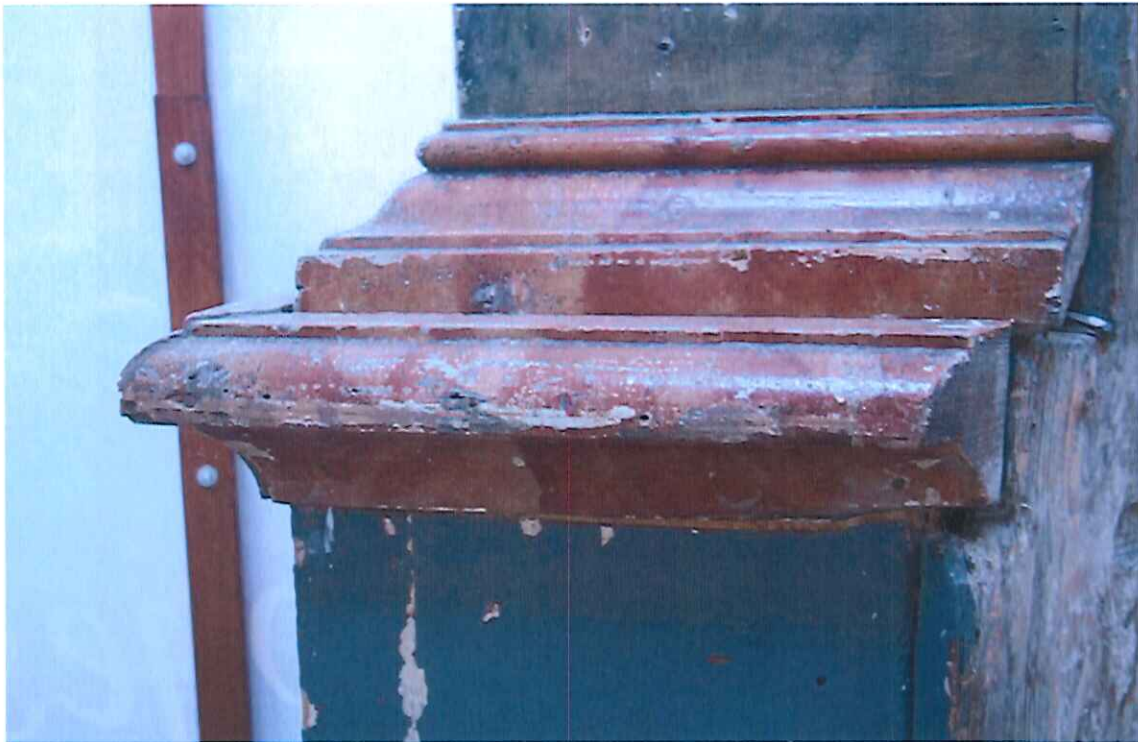
Widoczne przemalowania na powierzchni obiektu, odspojenia i ogólne zniszczenia warstwy malarskiej

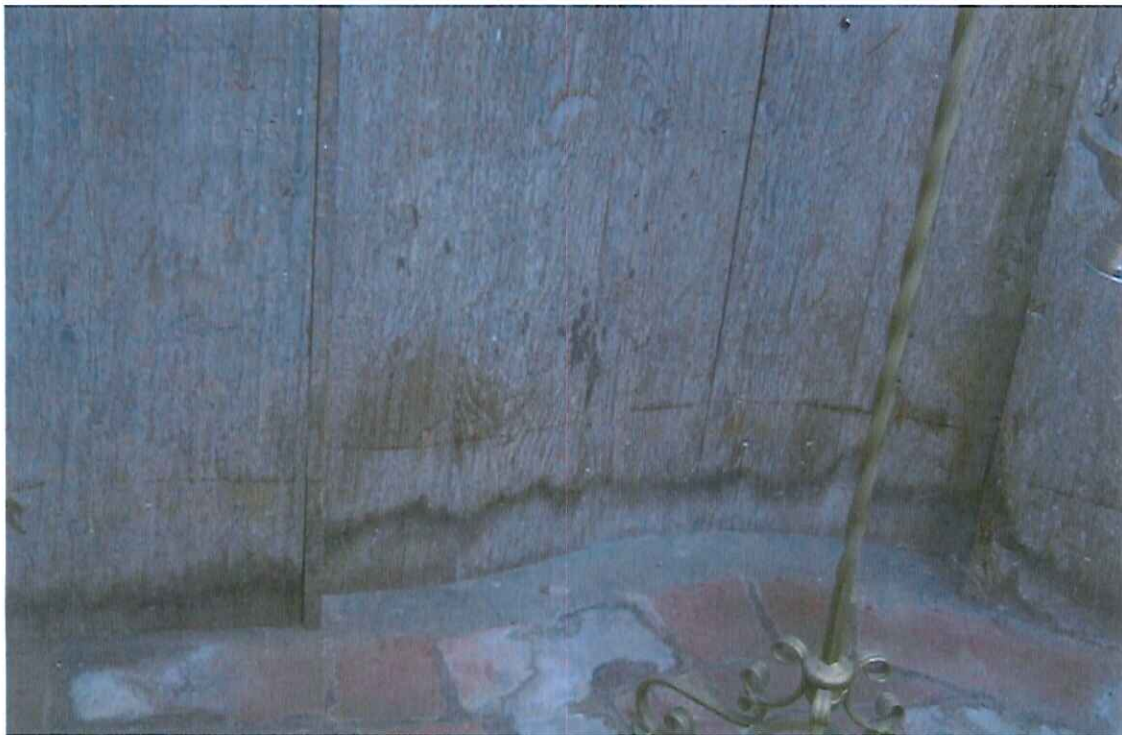
Zawilgocenia dolnych partii ołtarza od betonowej podłogi

Należy zwrócić uwagę na bardzo szkodliwego grzyba domowego, który operuje we wnętrzu kościoła. Z tego powodu należy odizolować dolną partię obiektu od betonowo ceglanej posadzki kościoła.

15. Montaż wszystkich elementów w kościele. Szafę ołtarza planuje się postawić na posadzce odcinając ją od powierzchni betonu podkładką z blachy ołowianej

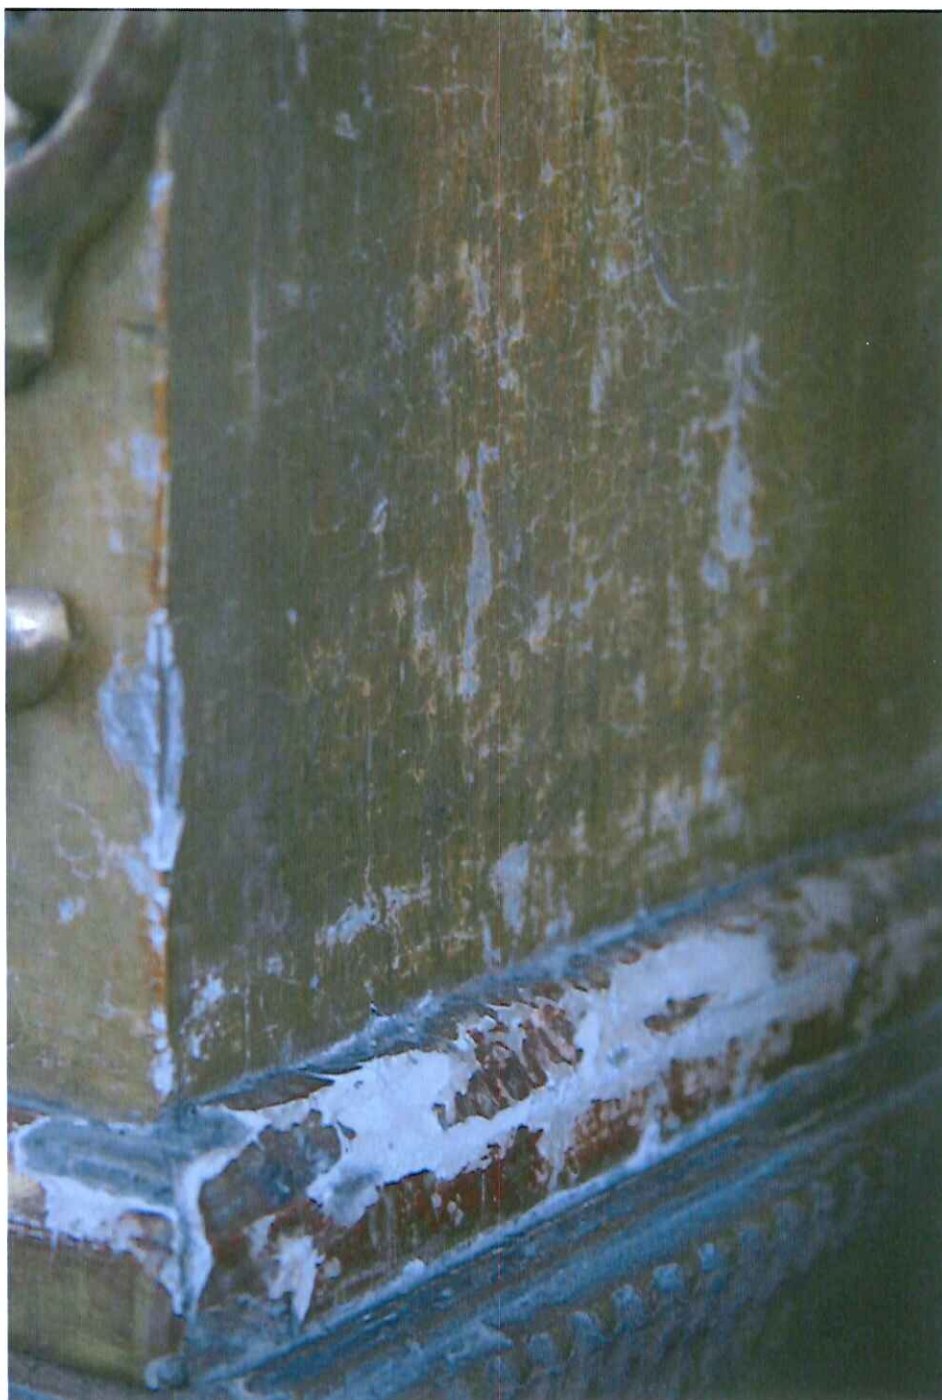
Widoczne przemalowania na powierzchni obiektu, odspojenia i ogólne zniszczenia warstwy malarskiej

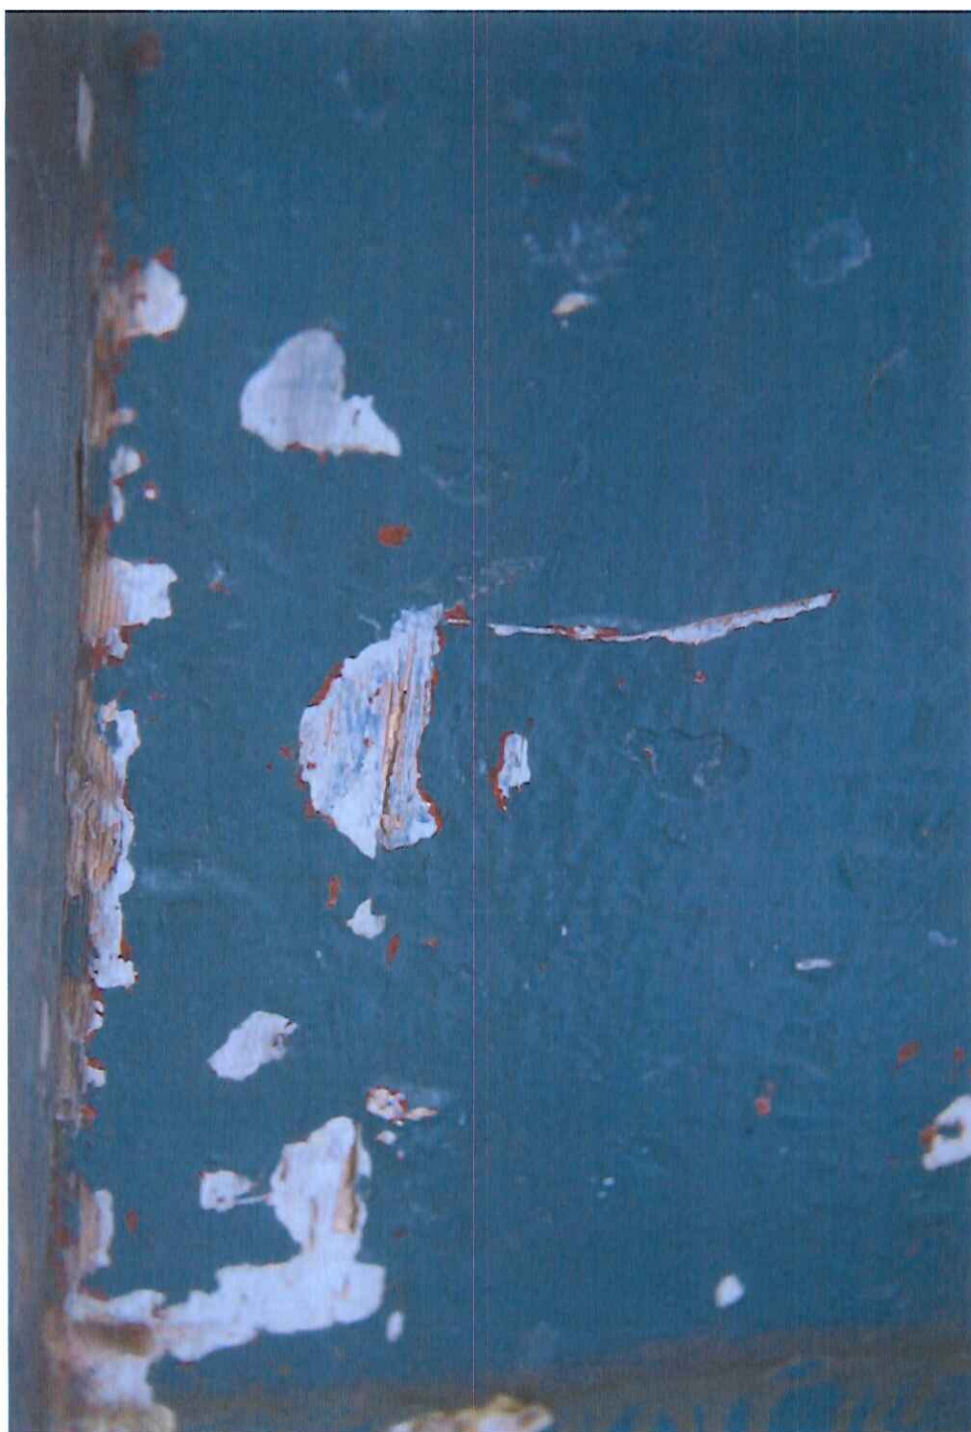
Widoczne przemalowania na powierzchni obiektu, odspojenia i ogólne zniszczenia warstwy malarskiej
