KONSERWACJA DZIEŁ SZTUKI

**PROGRAM PRAC KONSERWATORSKICH
DOTYCZĄCY
POLICHROMII I MONOCHROMII W PREZBITERIUM
ORAZ NAWY GŁÓWNEJ W KOŚCIELE PARAFIALNYM
W TRZEBUNI.**

**KOŚCIÓŁ PARAFIALNY
PW. ŚWIĘTEJ MARII MAGDALENY W TRZEBUNI**

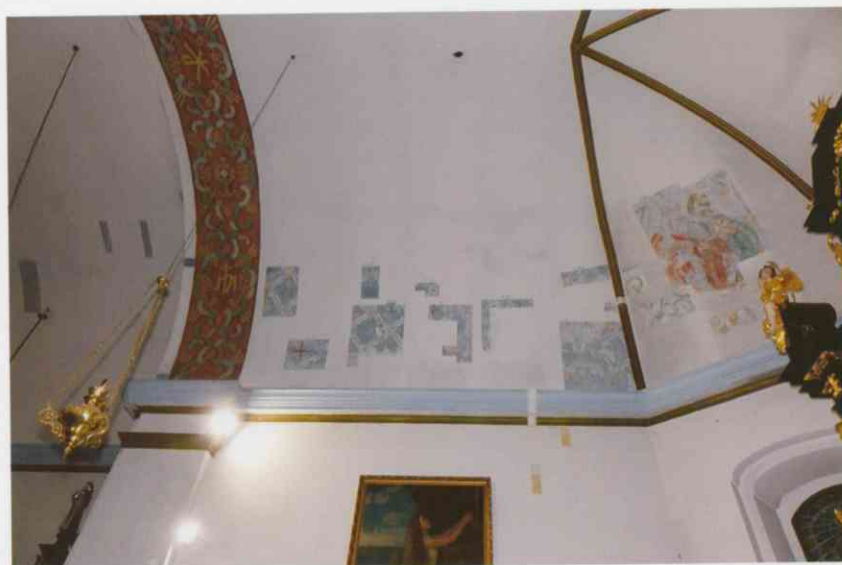
Fot. 4.
Prezbiterium, widoczne odkrywki sondażowe w trakcie wykonywania badań konserwatorskich i określaniu stratygrafii nawarstwień. Fotografia z 2024r.

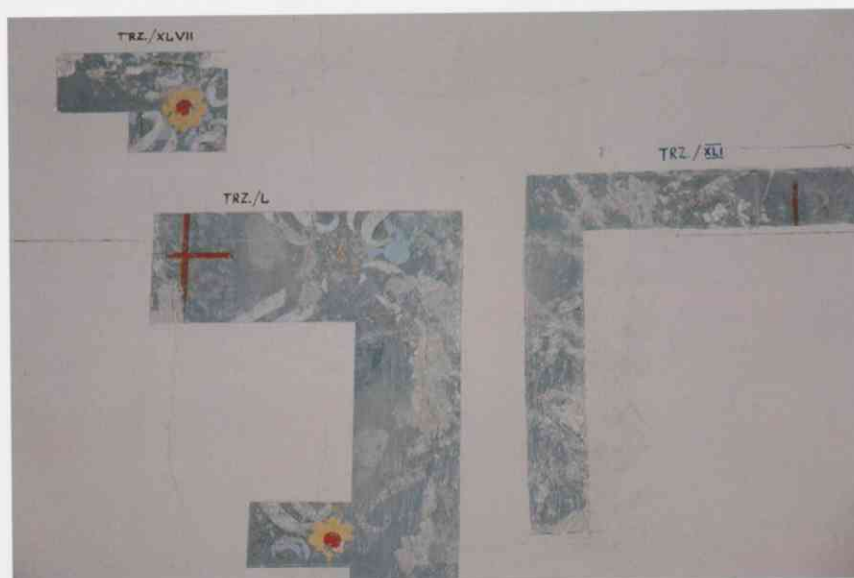
Fot. 5.
Prezbiterium - sklepienie, widoczne odkrywki sondażowe w trakcie wykonywania badań konserwatorskich i określaniu stratygrafii nawarstwień. Fotografia z 2024r.

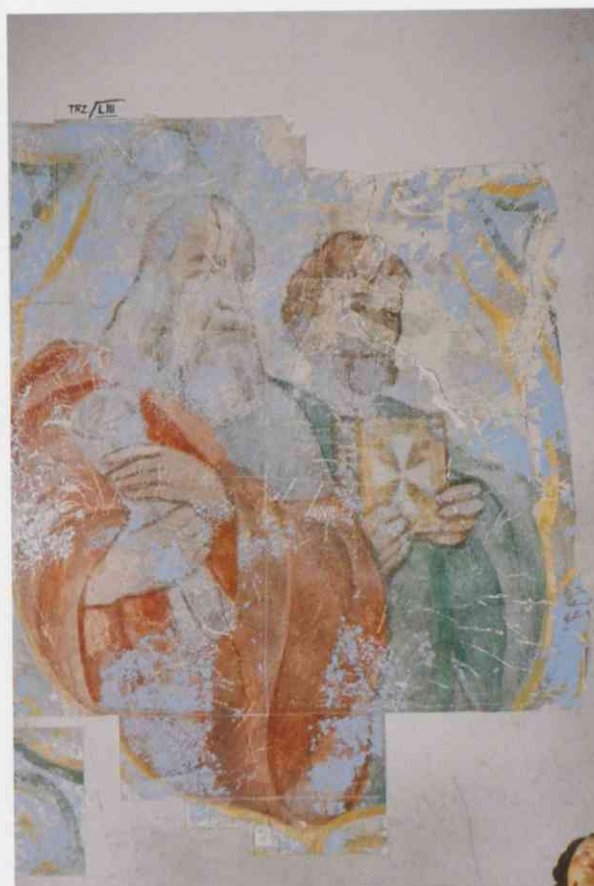
Istotne znaczenie, jeśli chodzi o odspojenia tynku od desek na sklepieniach pozornych, ma zastosowanie właśnie tych historycznych technik i technologii, które powodują zniszczenia o podłożu fizycznym oraz mechanicznym. Niestety podłoże wykonane z drewnianych desek obitych trzcina, na dużych płaszczyznach skutkuje z czasem dużymi problemami z adhezją. Przede wszystkim za sprawą dużych zmian wilgotności w krótkim odstępie czasu, oraz zestawieniem drewna i trzciny z materiałem mineralnym jakim jest tynk.

Fot. 6.
Prezbiterium - sklepienie, widoczna duża odkrywka wykonana w trakcie badań konserwatorskich. Spękany i odspojony tynk z polichromią. Fotografia z 2024r.

Dalsza konserwacja techniczna polegać będzie na rozpoznaniu przyczyny pęknięć i odspojen wypraw tynkarskich od podsiębitki. Konieczne jest rozpoznanie drewnianej konstrukcji oraz deskowania, sklepień pozornych, od strony kościelnego strychu. Należy zbadać stan techniczny desek oraz sposób ich mocowania do drewnianej konstrukcji. W razie potrzeby należy wykonać wzmocnienia stabilizujące całą drewnianą konstrukcję poprzez zastosowanie np. metalowych płaskowników i kątowników, czy śrub ciesielskich. Dodatkowo należy wykonać prewencyjną dezynfekcję i dezynsekcję drewna, a następnie impregnację strukturalną. Dalszą część konserwacji technicznej polichromowanych sklepień należy wykonywać od wewnątrz.

W przypadku zdestuowanego mocowania trzciny z deskami, konieczne będzie ich mechaniczne skonsolidowanie przez zastosowanie nierdzewnych wkrętów i iniekcji np. z wapna hydraulicznego z lekkimi wypełniaczami. Konieczne będzie wykonanie tymczasowego podstemplowania sklepień.

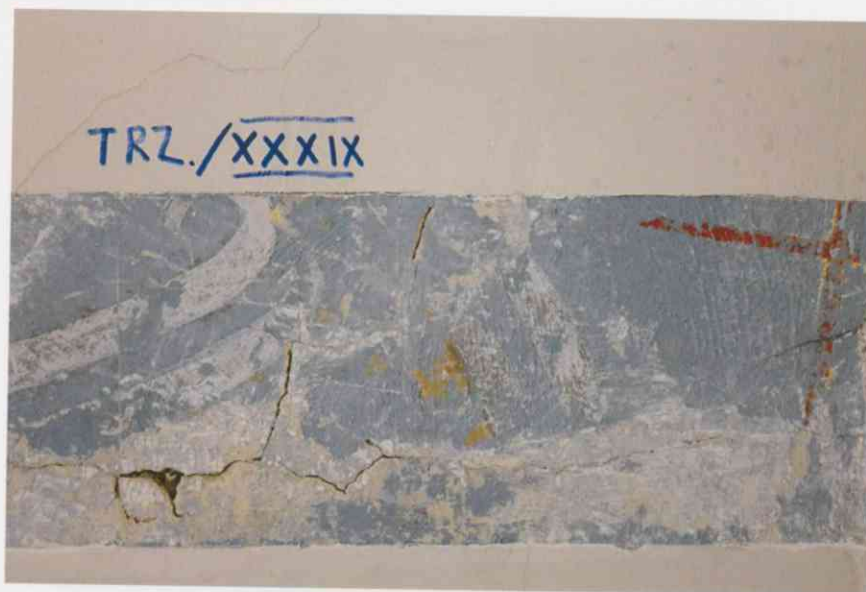
Fot. 7.
Prezbiterium - sklepienie, widoczna odkrywka sondażowa do badań konserwatorskich.
Spękany i odspojony tynk z warstwą malarską. Fotografia z 2024r.

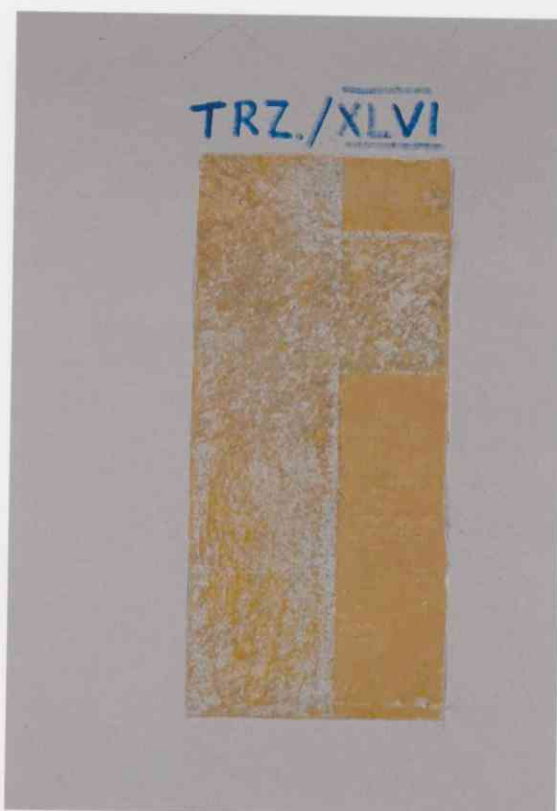
Fot. 8.
Prezbiterium - ściana, widoczna odkrywka sondażowa do badań konserwatorskich.
Przemalowana monochromatyczna warstwa malarska. Fotografia z 2024r.

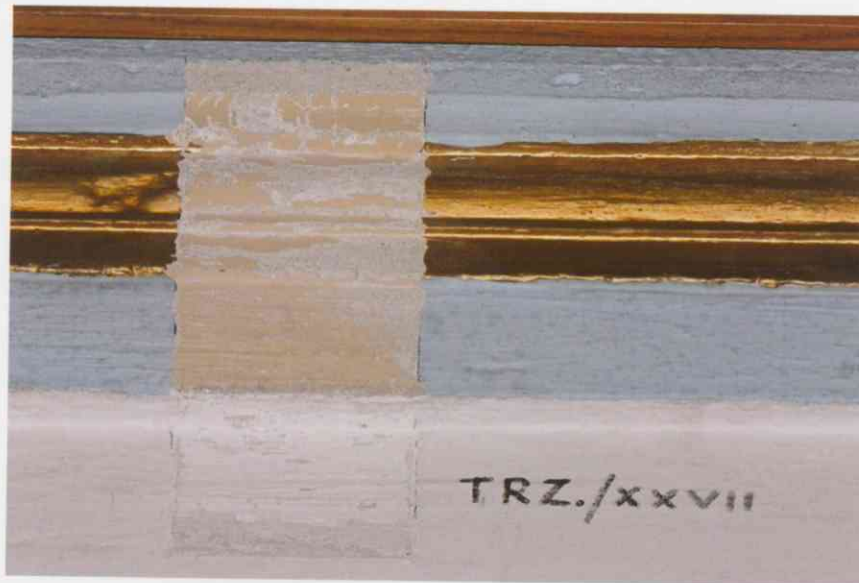
Fot. 9.
Nawa główna – gzyms kordonowy nad ścianą, widoczna odkrywka sondażowa do badań konserwatorskich. Przemalowana monochromatyczna warstwa malarska.
Fotografia z 2024r.

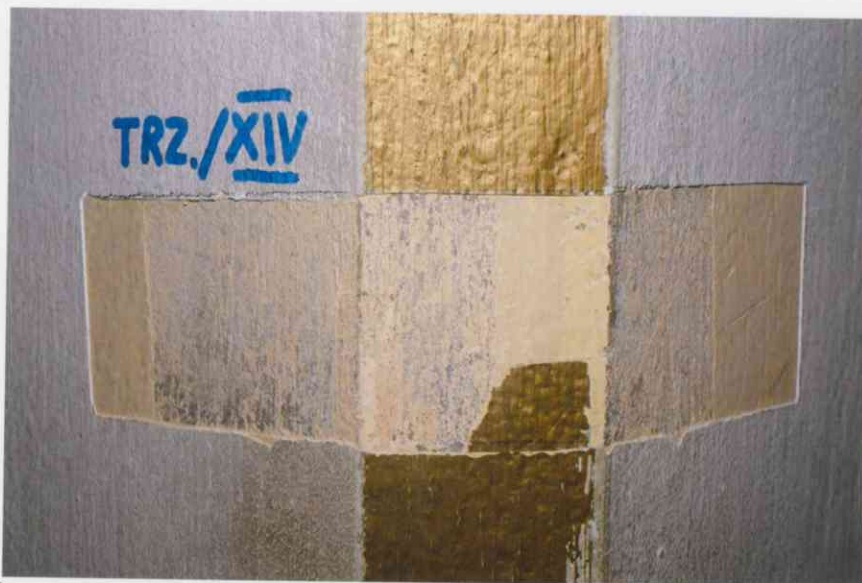
Fot. 10.
Nawa główna – filar wspierający empore, widoczna odkrywka sondażowa do badań konserwatorskich. Przemalowana monochromatyczna warstwa malarska.
Fotografia z 2024r.

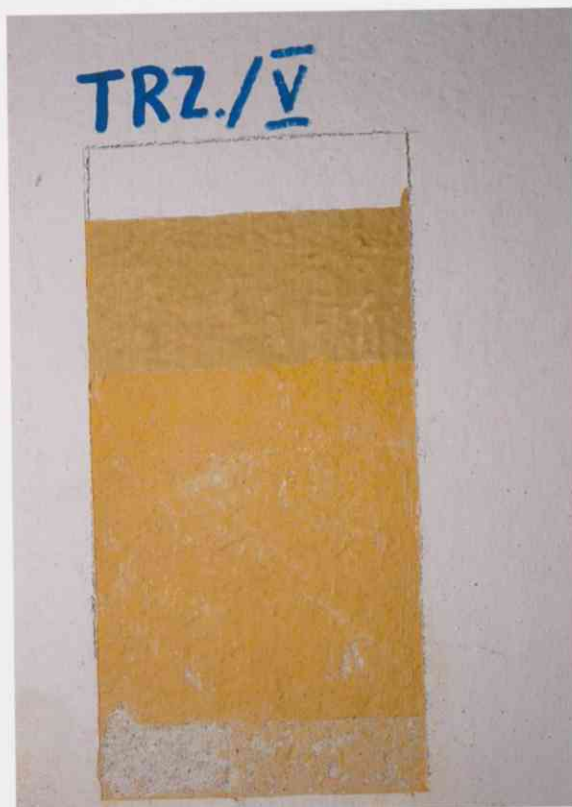
Fot. 11.
Nawa główna – ściana, widoczna odkrywka sondażowa do badań konserwatorskich.
Przemalowana monochromatyczna warstwa malarska. Fotografia z 2024r.

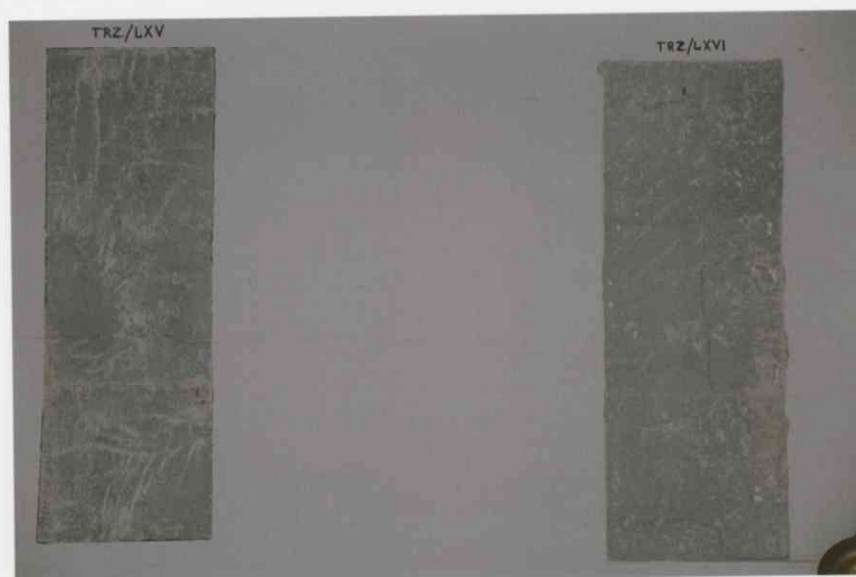
Fot. 12.
Nawa główna - sklepienie, widoczne odkrywki sondażowe do badań konserwatorskich.
Spękany i odspojony tynk z przemalowaną warstwą malarską. Fotografia z 2024r.
