## Jałownik

nr inw. 1037010074; dz. nr 214/4 obręb Mielno, gm. Węgorzyno, nr EGiB 143

### Opis ogólny obiektu

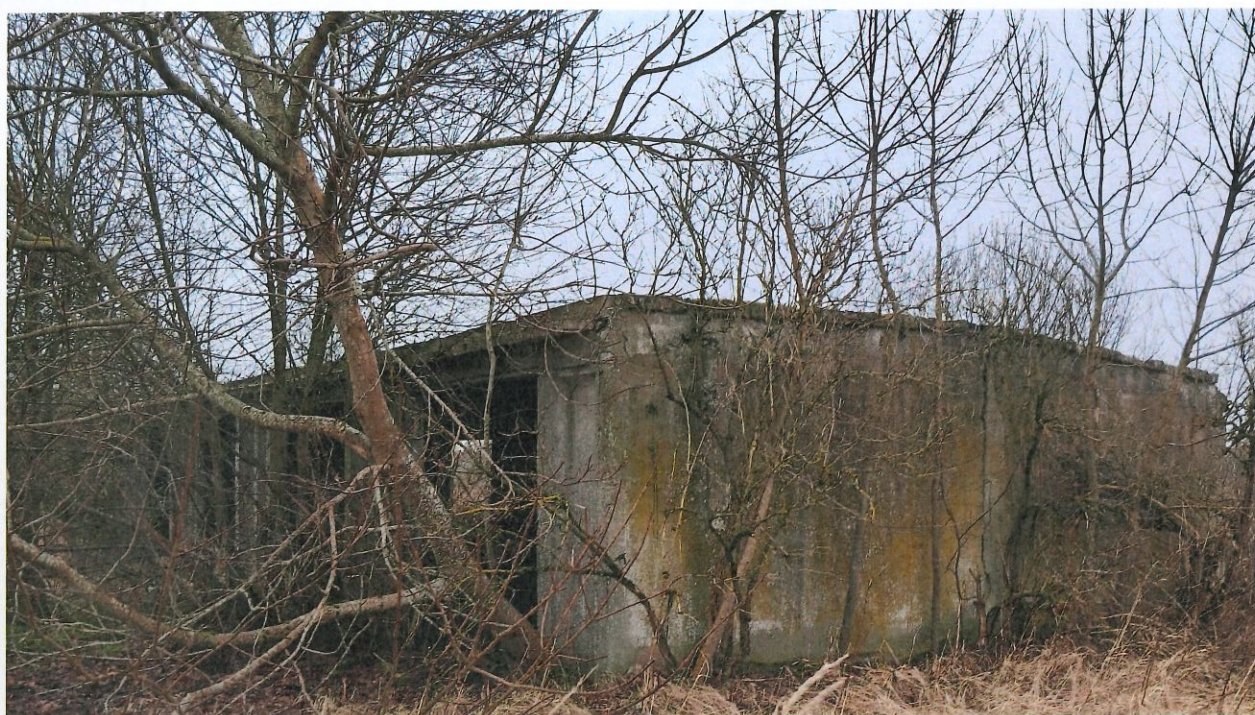
1037030074

### Stan techniczny: zły

Budynek zniszczony wskutek działania czynników atmosferycznych i dewastacji. Pokrycie dachowe całkowicie zużyte, stan zły. Konstrukcja dachu silnie zawilgocona, widoczna erozja betonu oraz korozja zbrojenia, stan średni. Ściany z rozległymi zawilgoceniami powstałymi w związku z nieuszczelnym dachem, widoczna erozja budulca, tynki zawilgocone z licznymi ubytkami, stan zły. Posadzka z licznymi lokalnymi uszkodzeniami, stan zły. Wrota zniszczone lub zdemontowane, stan zły. Instalacje techniczne zniszczone. Remont budynku jest ekonomicznie nieuzasadniony. We wnętrzu zalegają odpady budowlane w tym płyty eternitu.

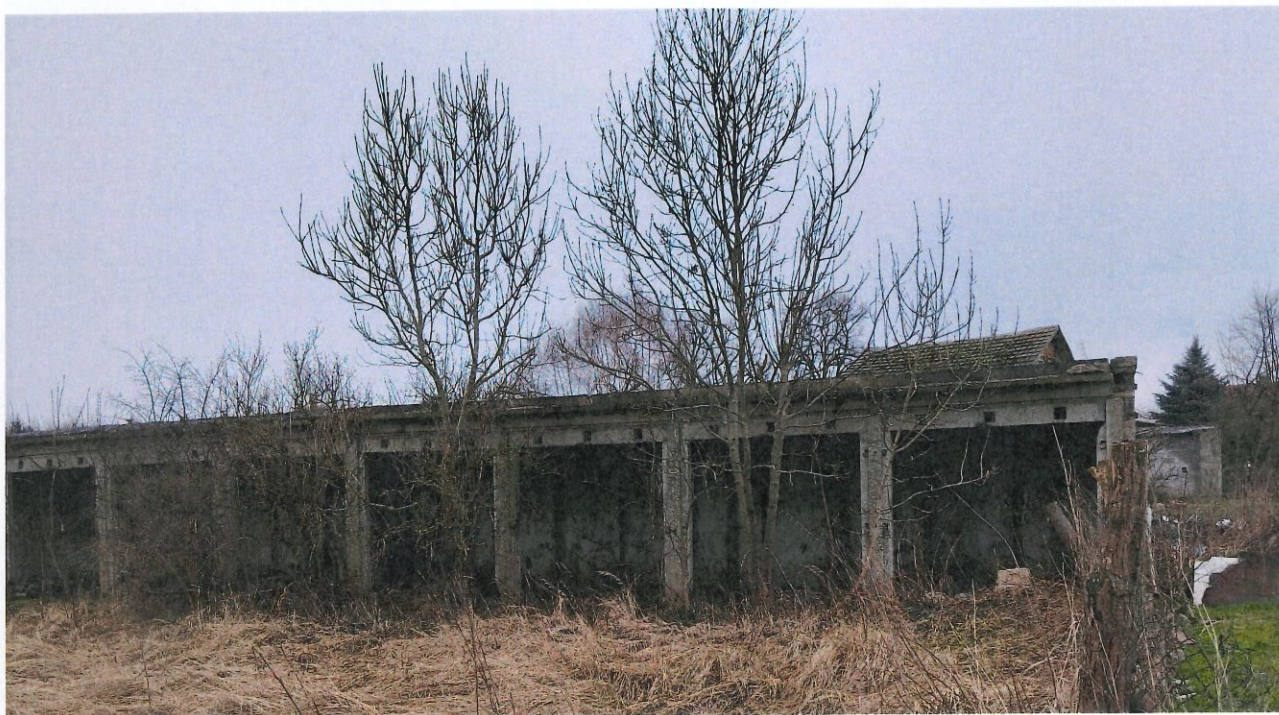
1037030074

**Stan techniczny: zły**

Budynek zniszczony wskutek działania czynników atmosferycznych i dewastacji. Pokrycie dachowe całkowicie zużyte, stan zły. Konstrukcja dachu silnie zawilgocona, widoczna erozja betonu oraz korozja zbrojenia, stan średni. Ściany z rozległymi zawilgoceniami powstałymi w związku z nieszczelnym dachem, widoczna erozja budulca, tynki całkowicie zniszczone, stan zły. Posadzka z licznymi drobnymi uszkodzeniami, stan zły. Wrota zniszczone lub zdemontowane, stan zły. Instalacje techniczne zniszczone. Remont budynku jest ekonomicznie nieuzasadniony. We wnętrzu zalegają odpady budowlane w tym płyty eternitu.

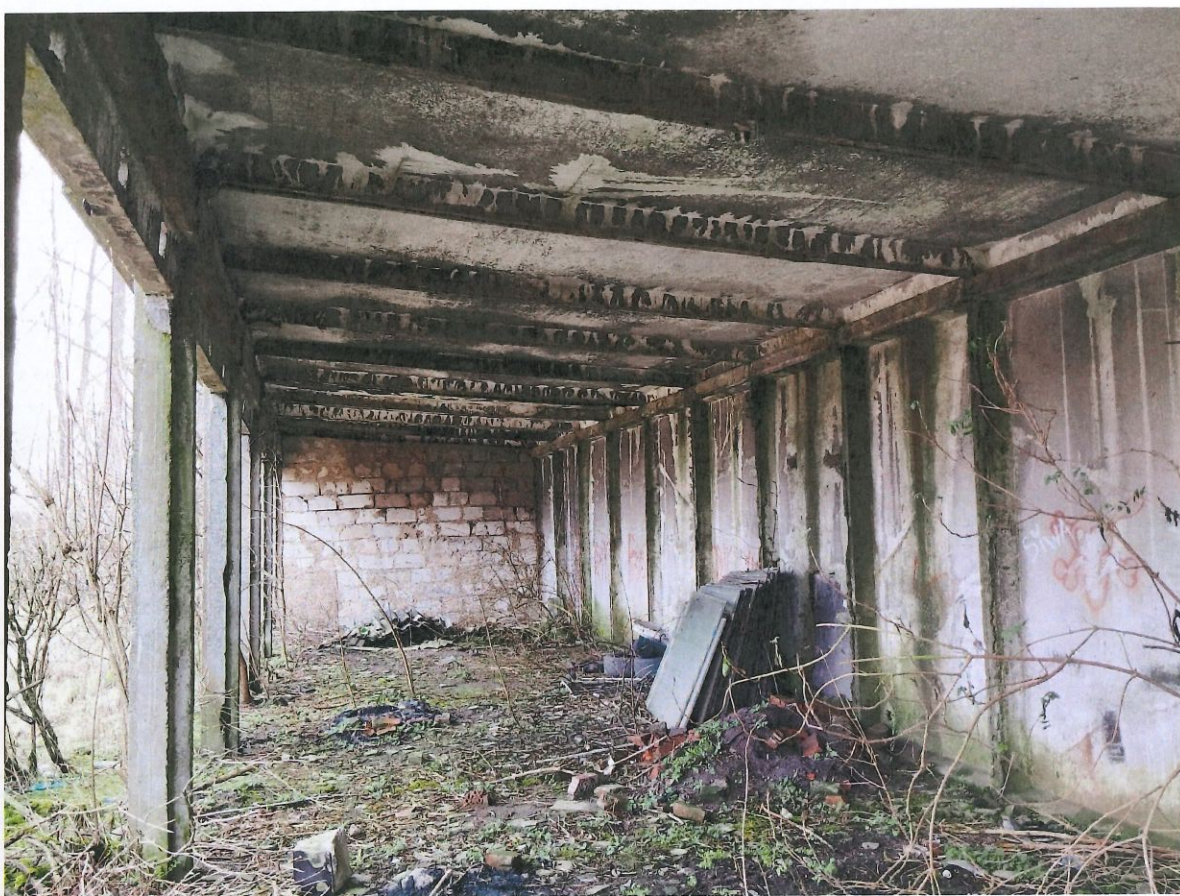
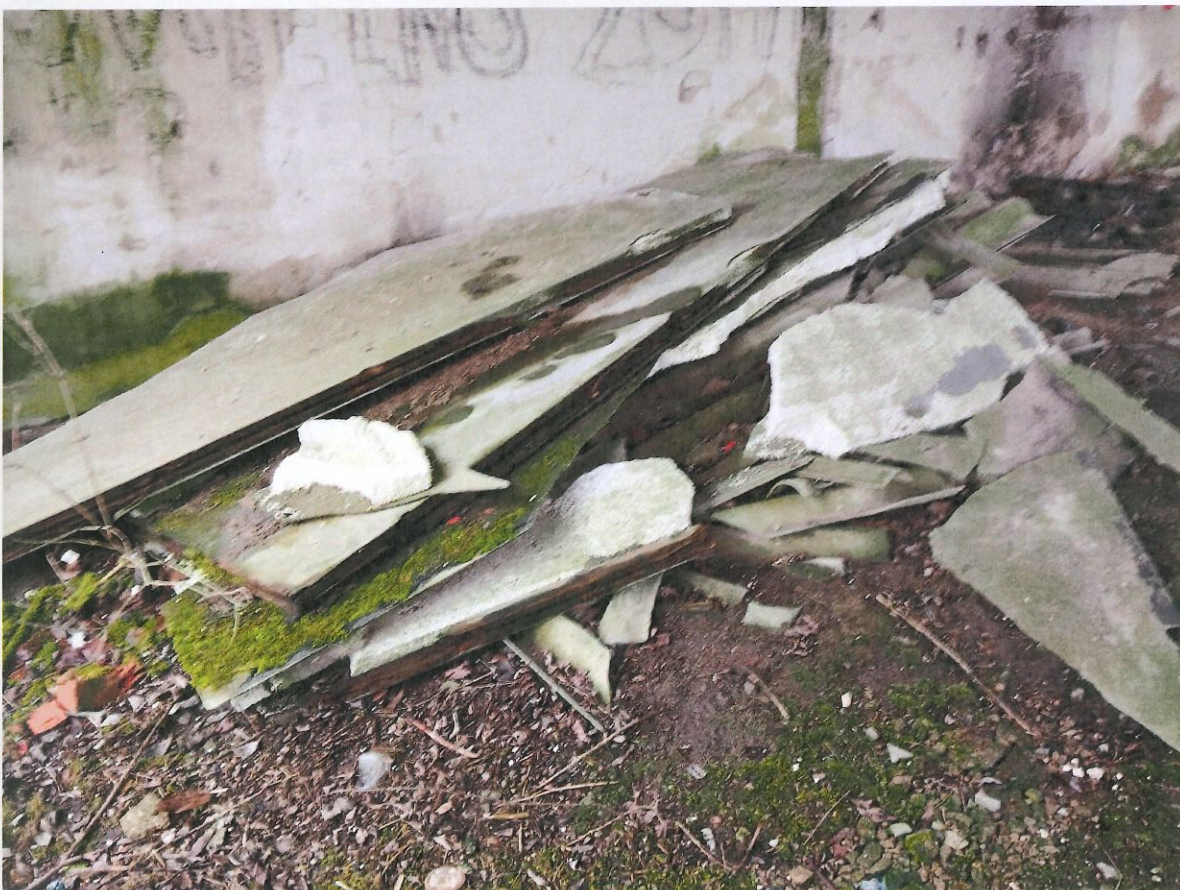
3073

garaże przeznaczone do rozbiórki
