Analiza techniczna	
ZAKRES:	MODERNIZACJA INSTALACJI GRZEWCZEJ
OBIEKT:	BUDYNEK DWORCA PKP POMIESZCZENIA BIUROWE NA IV PIĘTRZE AL.M.KROMERA 44 51-163 WROCŁAW
INWESTOR:	PKP SPÓŁKA AKCYJNA ODDZIAŁ GOSPODAROWANIA NIERUCHOMOŚCI UL. JOANNITÓW 13, 50-525 WROCŁAW
JEDNOSTKA PROJEKTOWA:	INTELPLAST SP Z O.O. UL. ROBOTNICZA 68A 53-603 WROCŁAW

ZAKRES OPRACOWANIA: INSTALACJE SANITARNE			
Funkcja	Imię i nazwisko	Data	Podpis
Projektant	mgr. inż. Piotr Rzyski	20.08.2024

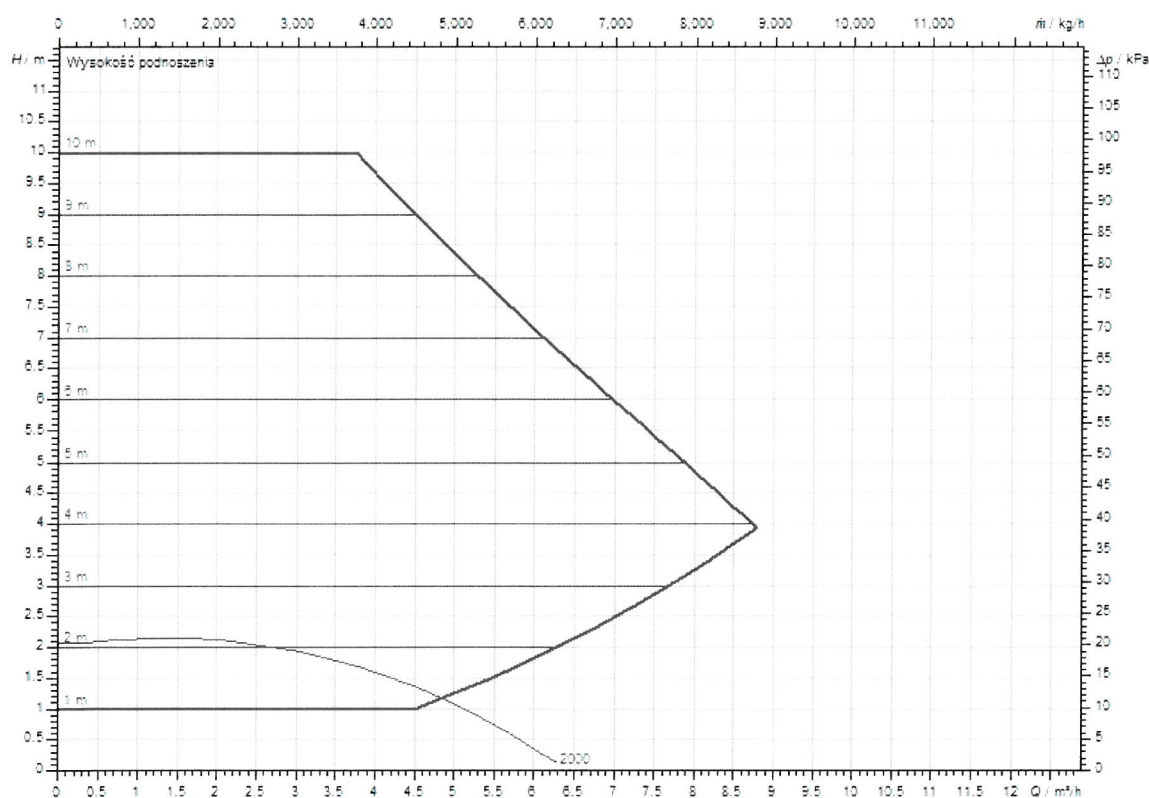
Wykres 1. Charakterystyka pracy pompy obiegowej c.o. w budynku.

W układzie zastosowano pompę obiegową Wilo Stratos 32/1-10 o numerze 2103617. Jedną z przyczyn problemów z ogrzewaniem może być zbyt mała pompa obiegowa, poniżej pokazano charakterystykę pracy omawianej pompy.

Zakładając przepływ między 3,26 – 4,9 m³/h (dla różnicy temperatur 10-15 K) pompa ma wysokość podnoszenia 10-8,5 mH₂O, co powinno być wystarczające dla tej instalacji gdyż z szacunkowych wyliczeń wynika, że spadek ciśnienia na instalacji nie powinien być większy niż 6 mH₂O. Pompa jest wyposażona w silnik EC zatem posiada regulację prędkości obrotowej. Należy uznać, że zastosowana pompa jest prawidłowa.

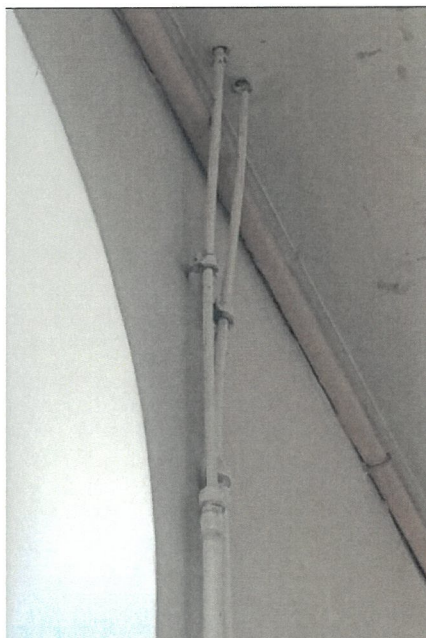
Dodatkowo zaobserwowano znaczące zwężenie rur grzewczych pionowych w poczekalni dworca, co daje podejrzenie, że wszystkie piony zostały zredukowane w ten sam sposób. Dodatkowo nie wszystkie grzejniki posiadają zawór powrotu co uniemożliwia ich odcięcie.

Zdjęcie 1. Miejsce nagłego zredukowania pionu w poczekalni

Należy zachować jednakową średnicę pionu na całej wysokości. Niewielka średnica pionu zasilającego grzejniki w lokalach powyżej wpływa na zmniejszenie przepływu medium grzewczego a tym samym wydajności grzewczej i może być przyczyną niedogrzenia pomieszczeń. Należy sprawdzić wszystkie piony pod tym względem.

- a) Wymiana odcinka pionów instalacji grzewczej od miejsca w którym średnica została znacząco zmniejszona w przeszłości (zdjęcie jednego z takich miejsc poniżej) .
