PROGRAM PRAC KONSERWATORSKICH DLA TYNKARSKICH ELEMENTÓW ARCHITEKTONICZNYCH ELEWACJI KORPUSU I PREZBITERIUM KOŚCIOŁA p.w. ŚW. ANDRZEJA W KORONOWIE

Autor: mgr B.Mrożkiewicz
Ul. Rydygiera 15E/71
Toruń 87-100

Toruń listopad 2022
Dzieło konserwatorskie i dokumentacja są chronione prawem autorskim

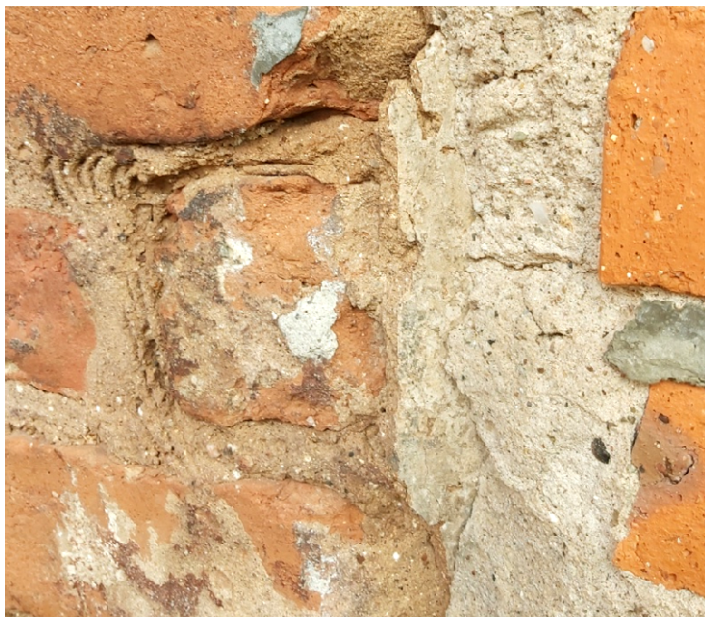
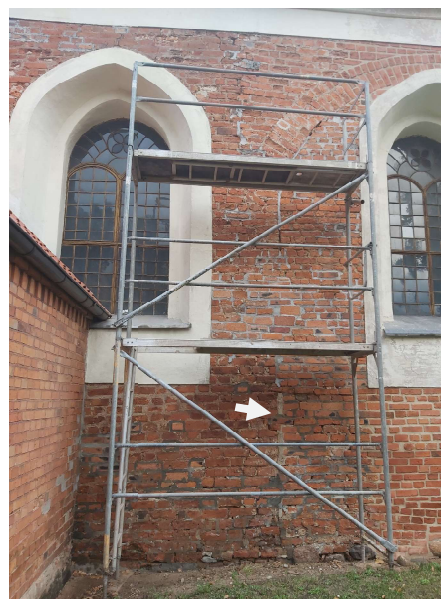
Fotografia przedstawia część ściany południowej korpusu (na zdjęciu sąsiednim zaznaczono miejsce strzałką) gdzie w miejscu przemurowania po stronie starszych cegieł widoczna jest spoina gliniano wapienna i fragment glifu pokryty taką samą zaprawą z warstwą malarską biało-jasnobeżową. Oryginalna zaprawa przykryta na „szwie” zaprawą wapienną.

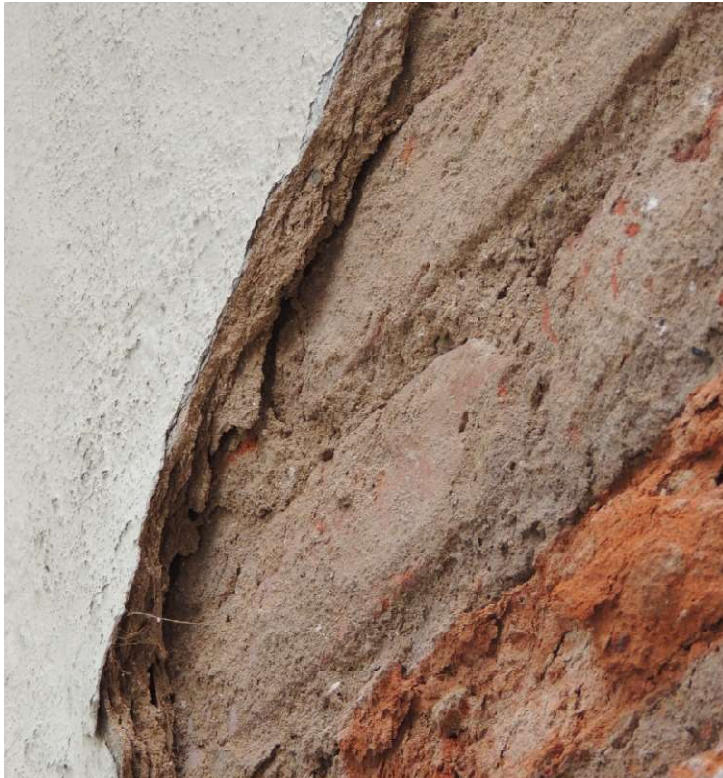
Taka sama sytuacja pojawia się na glifie okiennym korpusu kościoła ze strony północnej. Widoczna jest spoina gliniano wapienna i wyprawa tynkarska wykonana w tej samej zaprawie.

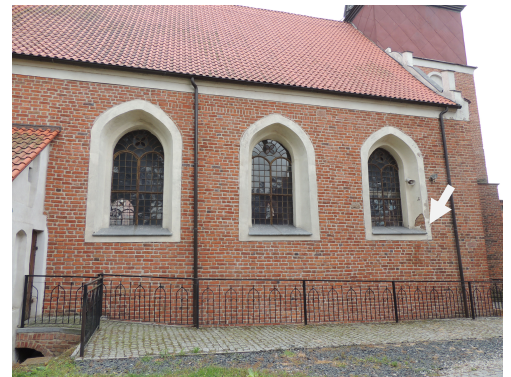
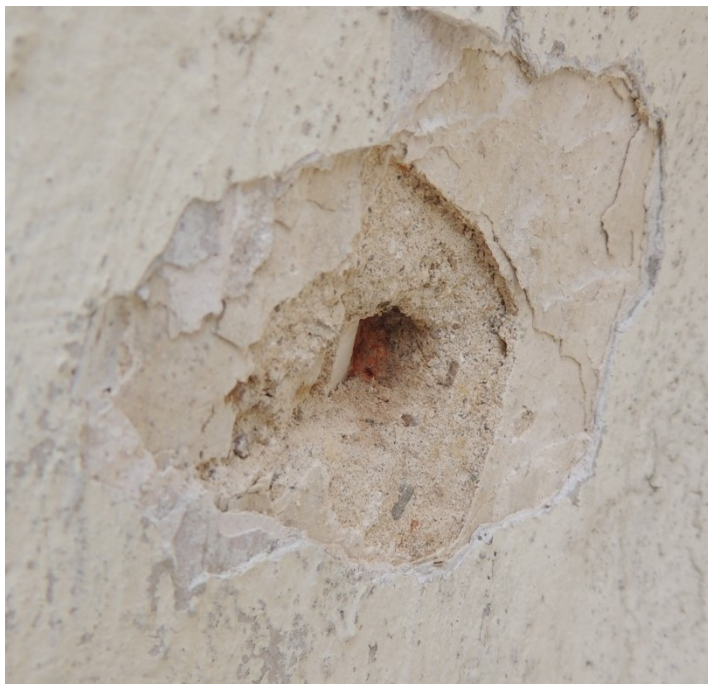
Warstwy przemalowań jasnobieżowych na zaprawce wapiennej w obrębie okulusa na północnej ścianie prezbiterium.

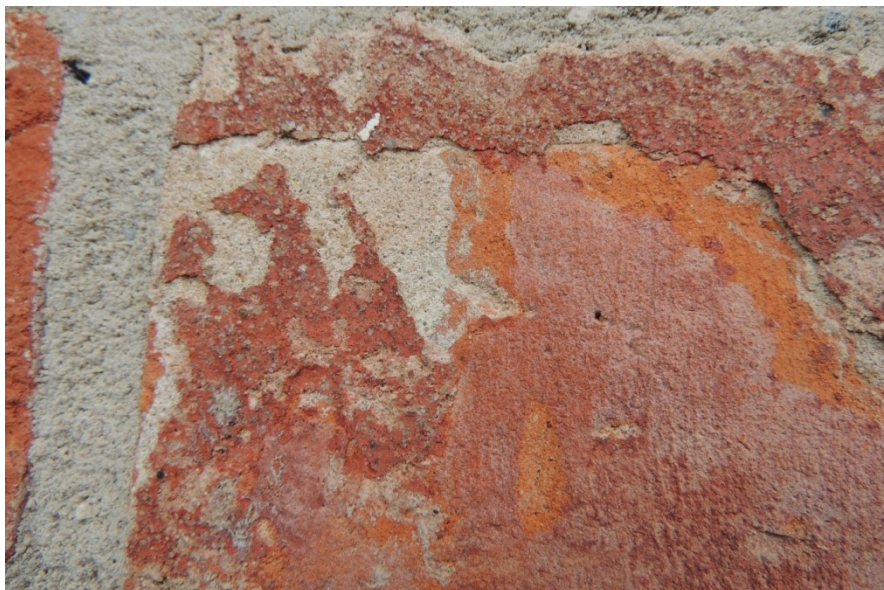
Fotografia przedstawia zaprawę wapienno cementową, gładko wyrównaną pokrytą czerwoną malaturą. Fragment umiejscowiony jest po północnej stronie w górnych partiach ściany prezbiterium. Niewielkie pozostałości takich zapraw spotyka się w obrębie wszystkich ścian prezbiterium. Rozróżnia się dwie warstwy czerwieni.
