**ZAŁĄCZNIKI
DO PROJEKTU BUDOWLANEGO
ROZBUDOWY I PRZEBUDOWY
BUDYNKU BIUROWEGO WRAZ Z REMONTEM BUDYNKU
GARAŻOWEGO W OLSZTYNIE PRZY ULICY PARTYZANTÓW 82**

DOKUMENTACJA KONSERWATORSKA ELEWACJI BUDYNKU PRZY UL. PARTYZANTÓW 82 W OLSZTYNIE

wraz z weryfikacją zaleceń w zakresie stolarki okiennej

Lokalizacja: ul. Partyzantów 82; OLSZTYN

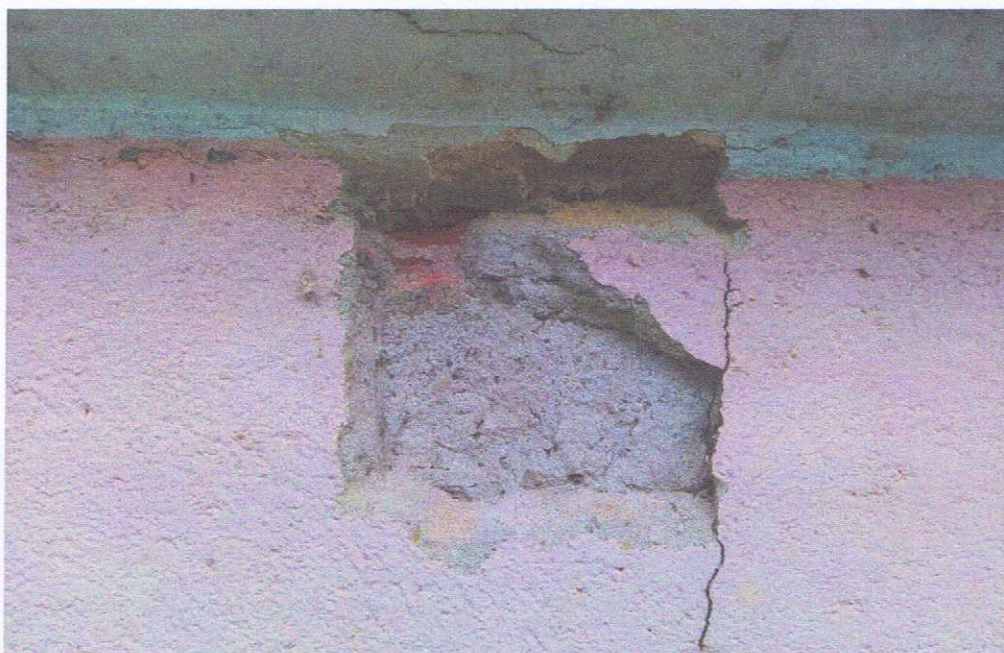
W trakcie prac okazało się, że poza detalami architektonicznymi, cała elewacja pokryta jest współczesnym, mocnym, cementowym tynkiem. W odkrywkach nie było warstw tynków oryginalnych, które zapewne zostały usunięte przed położeniem obecnych wypraw tynkarskich.

Fasada. Odkrywka współczesnego tynku sięgającego muru ceglanego. Brak oryginalnych tynków wapienno-piaskowych.

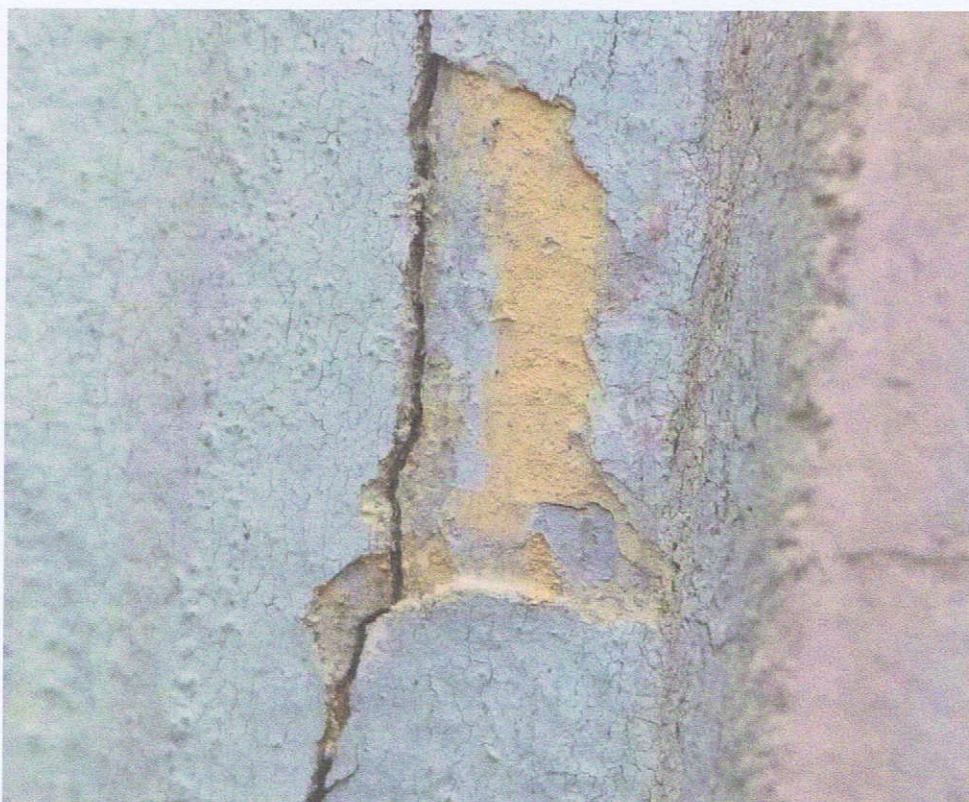
Odkrywka opaski okna 01. Na tynku widoczna biała oryginalna powłoka malarska oraz wtórne schodkowe, kolejne powłoki malarskie widoczne w próbce mikroskopowej

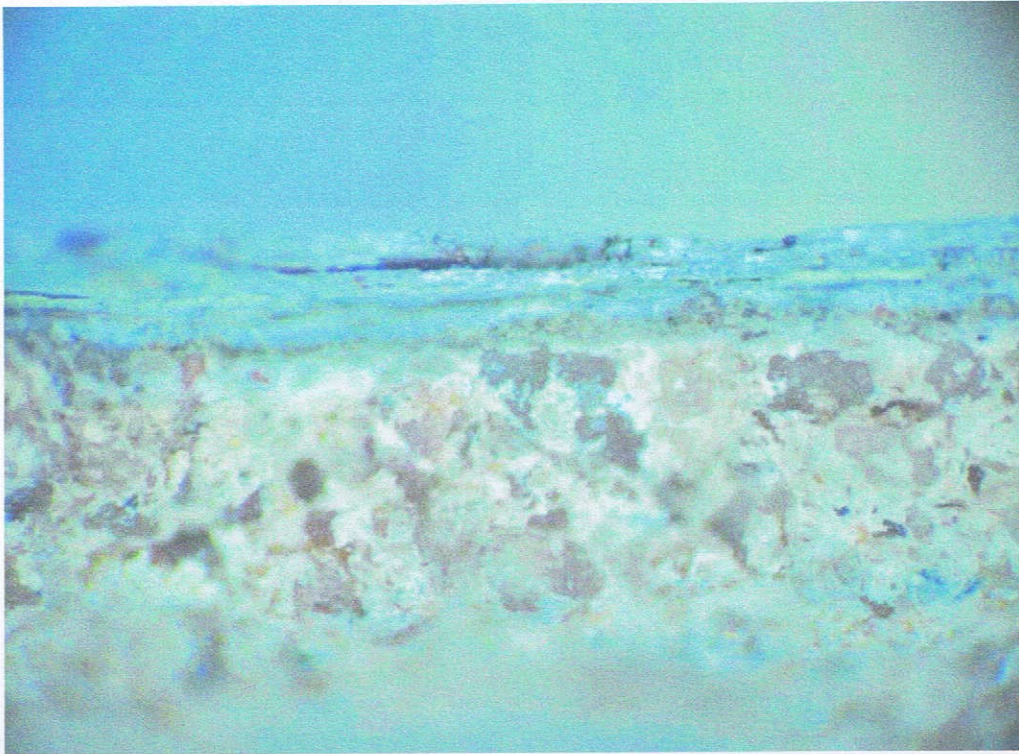
Próbka nr 1. Gzyms/parapet okna parteru fasady. Uwarstwienie wykazuje, iż na warstwie gruboziarnistego tynku położono cienką warstwę drobnoziarnistego tynku wygładzającego lico elementu. Pierwszą warstwą malarską jest kolor biały.

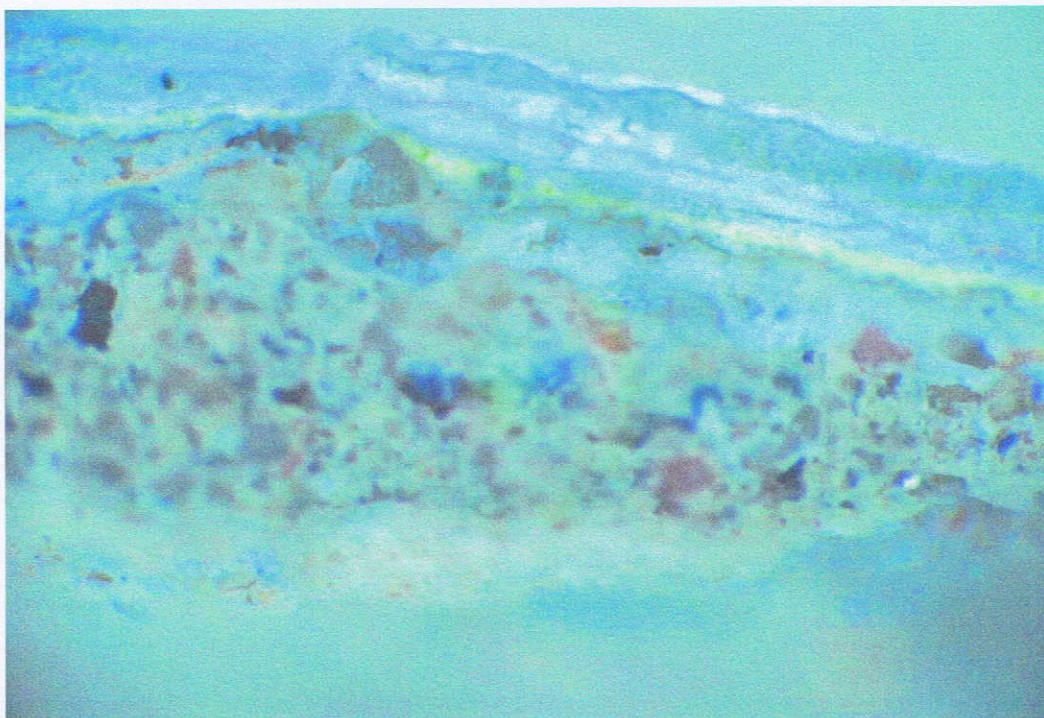
Próbka nr 2. Opaska okna 01 parteru fasady. Uwarstwienie wykazuje, iż na warstwie gruboziarnistego tynku położono cienką warstwę drobnoziarnistego tynku wygładzającego lico elementu. Pierwszą warstwą malarską jest kolor biały.

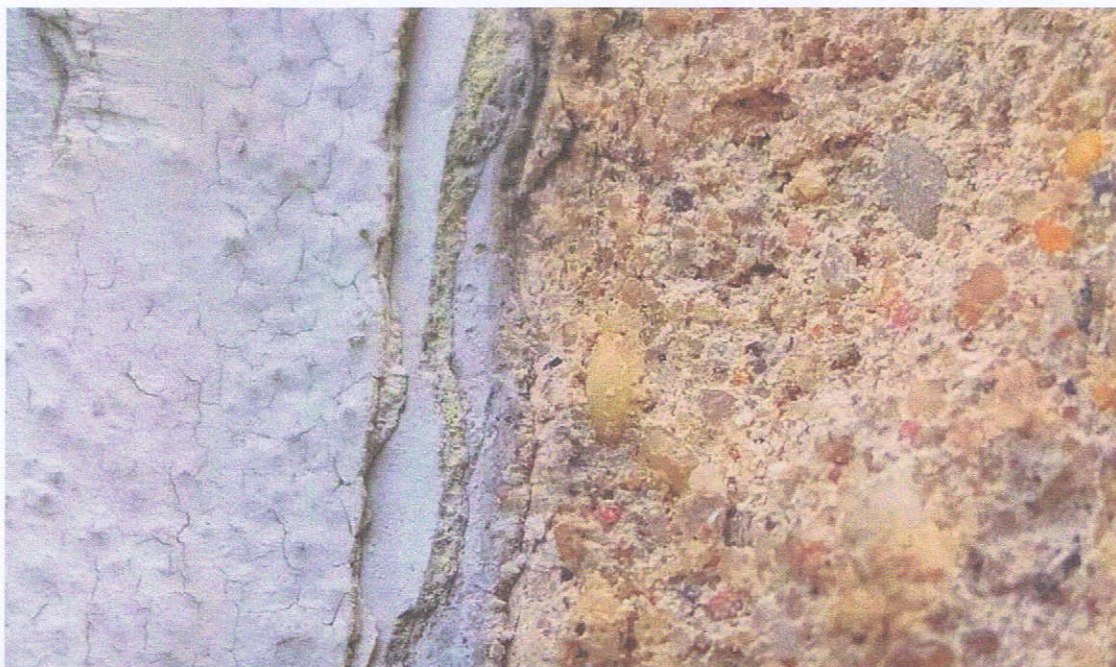
Odkrywka opaski okna 02. Na tynku widoczna biała oryginalna powłoka malarska oraz wtórne schodkowe, kolejne powłoki malarskie widoczne w próbce mikroskopowej

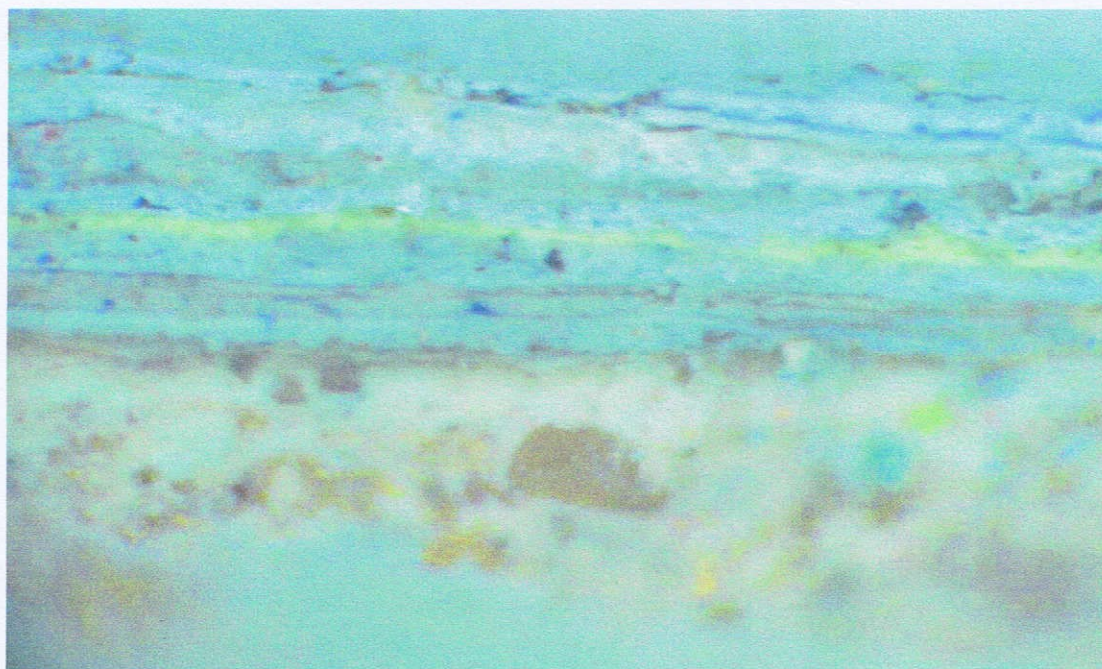
Próbka nr 3. Opaska okna 02 parteru fasady. Uwarstwienie wykazuje, iż na warstwie gruboziarnistego tynku położono cienką warstwę drobnoziarnistego tynku wygładzającego lico elementu. Pierwszą warstwą malarską jest kolor biały.

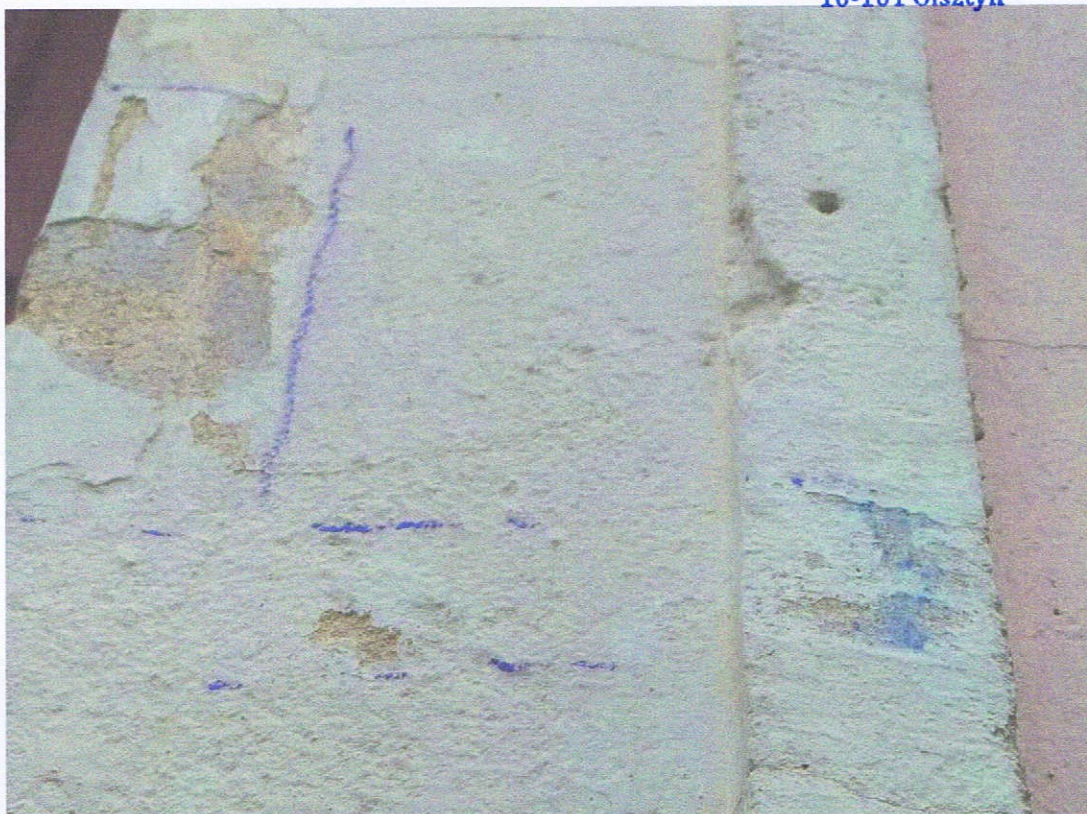
Odkrywka opaski wokół otworu drzwiowego fasady. Na tynku widoczna biała oryginalna powłoka malarska oraz wtórne schodkowe, kolejne powłoki malarskie widoczne w próbce mikroskopowej, w tym kobaltowej

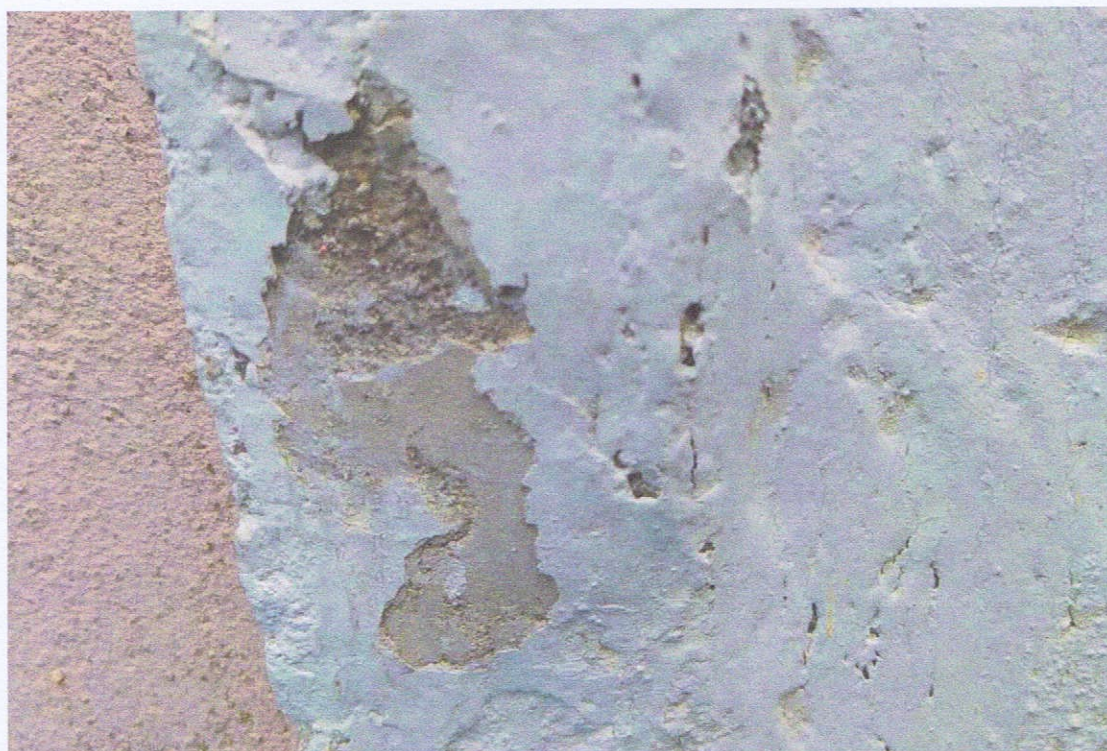
Odkrywka opaski wokół otworu drzwiowego fasady. Na tynku widoczna biała oryginalna powłoka malarska oraz wtórne schodkowe, kolejne powłoki malarskie, w tym popielata

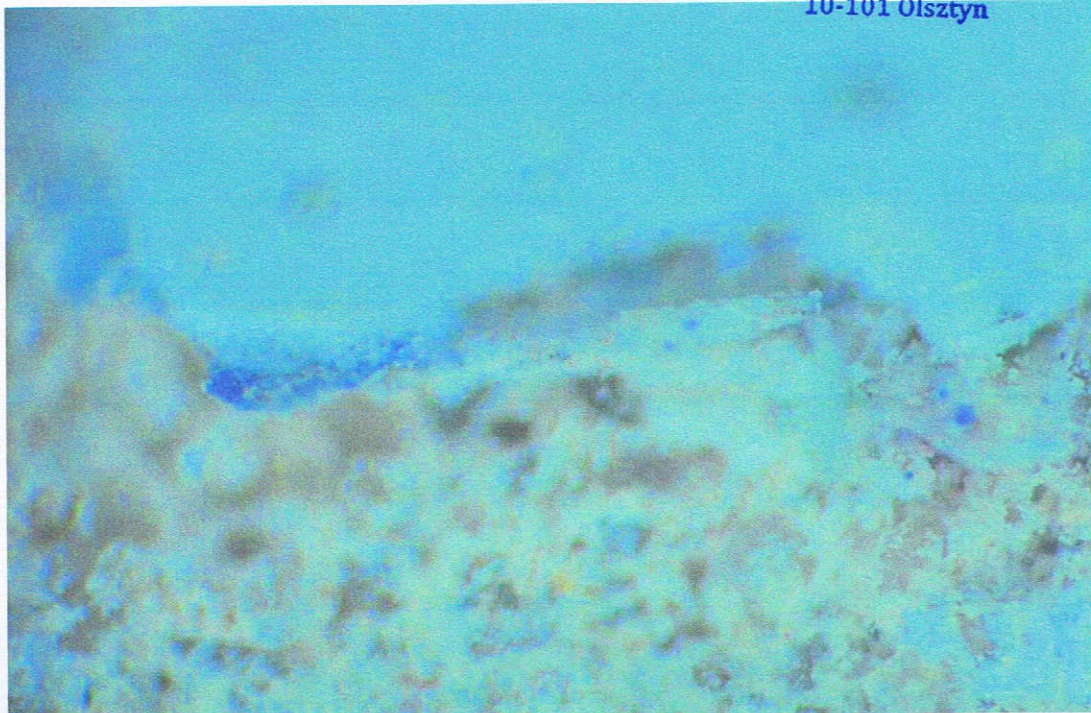
Próbka nr 4. Opaska otworu drzwiowego fasady. Uwarstwienie wykazuje, iż pierwszą warstwą malarską jest kolor biały. Kolejne warstwy w tym kobaltowa jest warstwą wtórną.

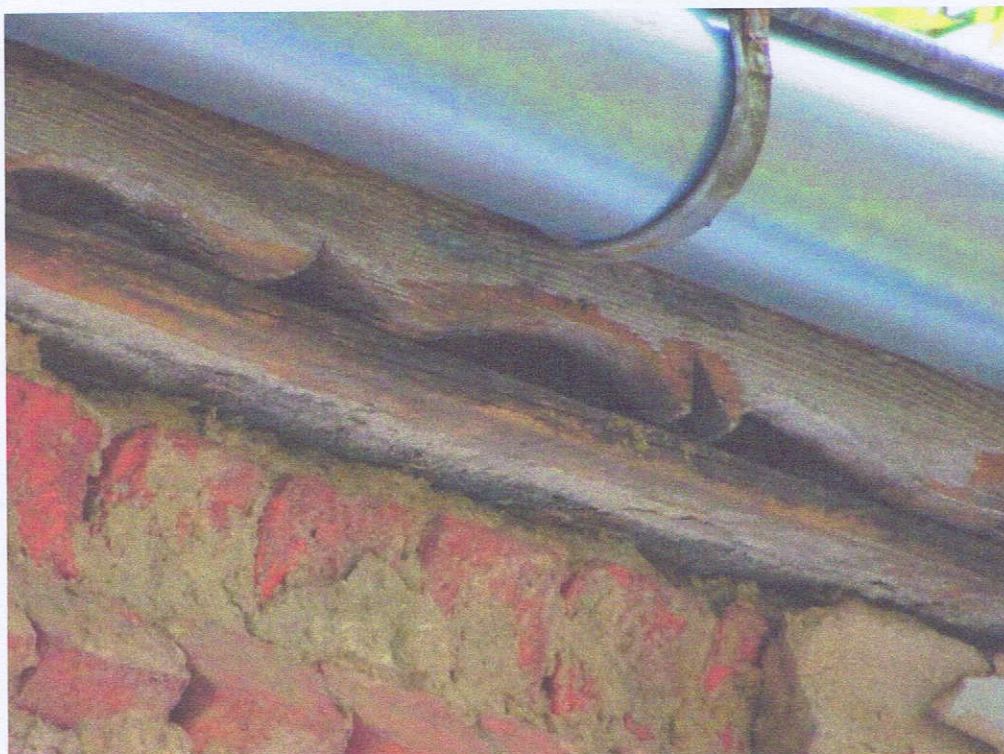
Wróblownica i deska podokapowa malowane w kolorze białym. Widoczne ciemne plamy korozji biologicznej drewna.

1. Rekonstrukcja zewnętrznej stolarki otworowej na nową, drewnianą (okienną jednoramową) z nawiązaniem do historycznego wyglądu podziałów i dekoracji, charakterystycznych dla 4 ćw. XIX w.
2. Rekonstrukcja wróblownicy

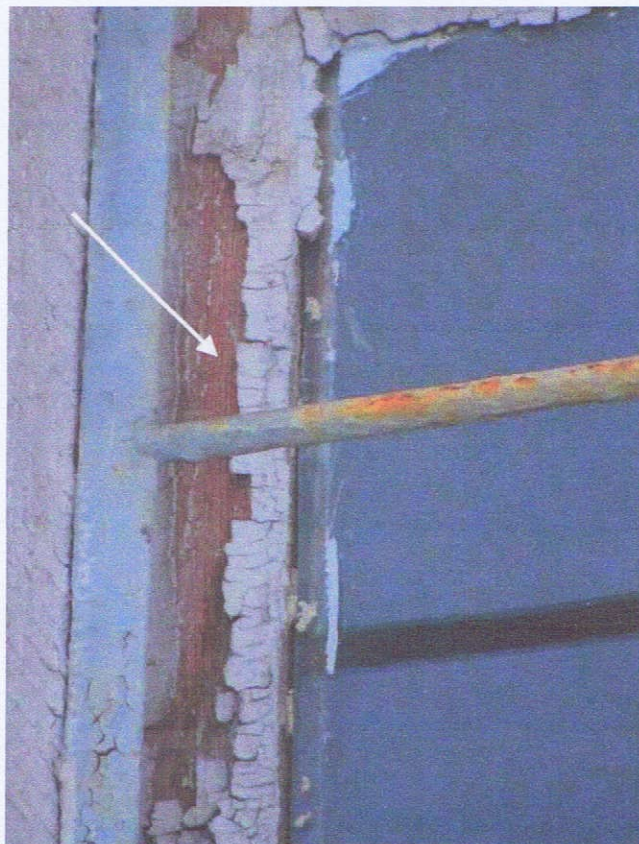
Elewacja podwórzowa. Okno lewego ryzalitu piętra. Ramiak skrzydła okiennego ze śladami oryginalnej, brązowej powłoki malarskiej

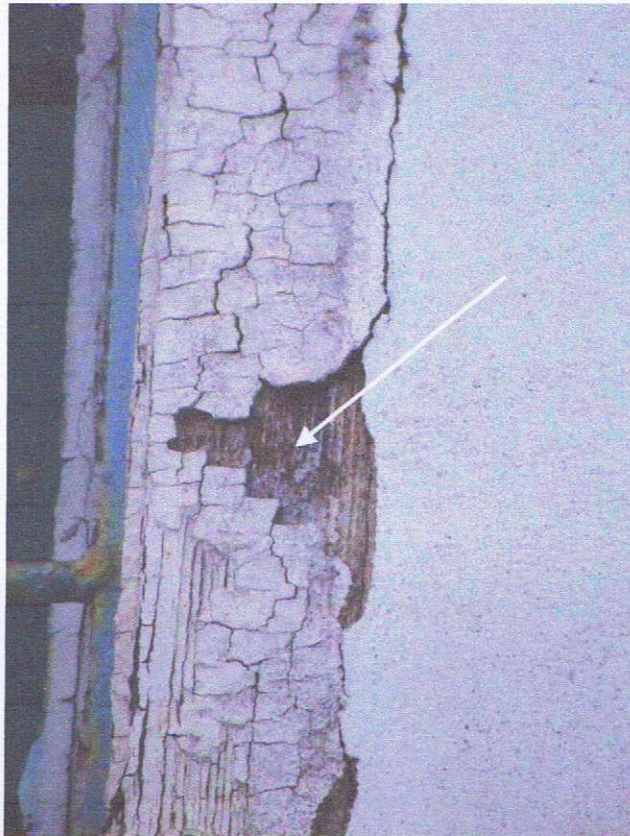
Elewacja podwórzowa. Oboknie ze śladami oryginalnej, brązowej powłoki malarskiej

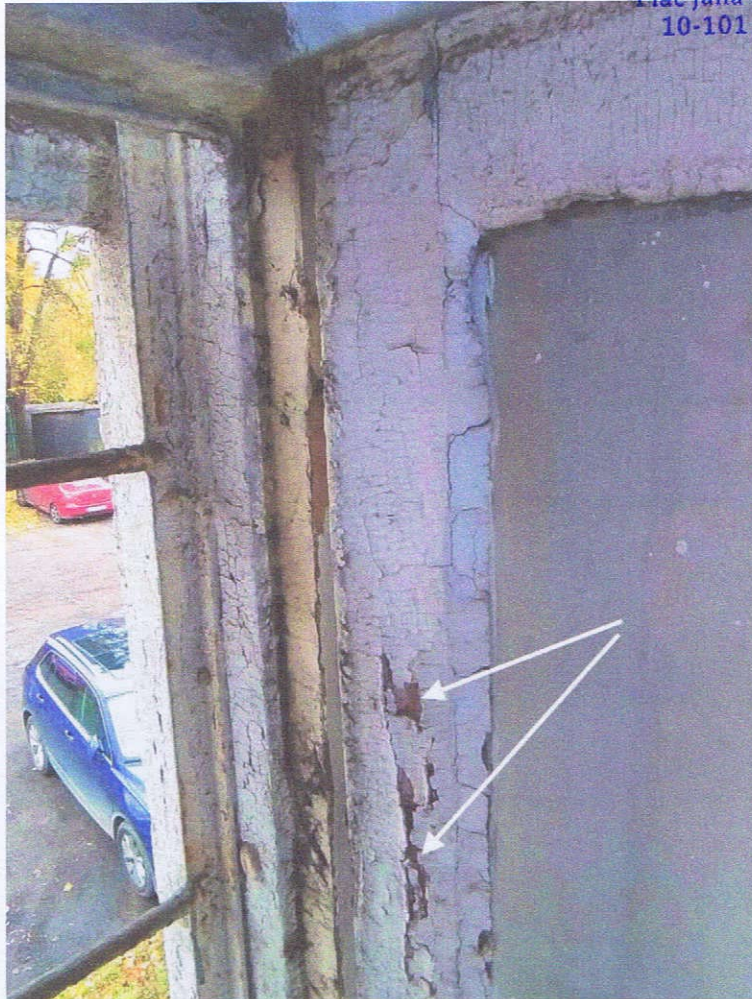
Okno elewacji podwórzowej od strony wnętrza – relikty oryginalnej powłoki malarskiej na ramiaku skrzydła okiennego

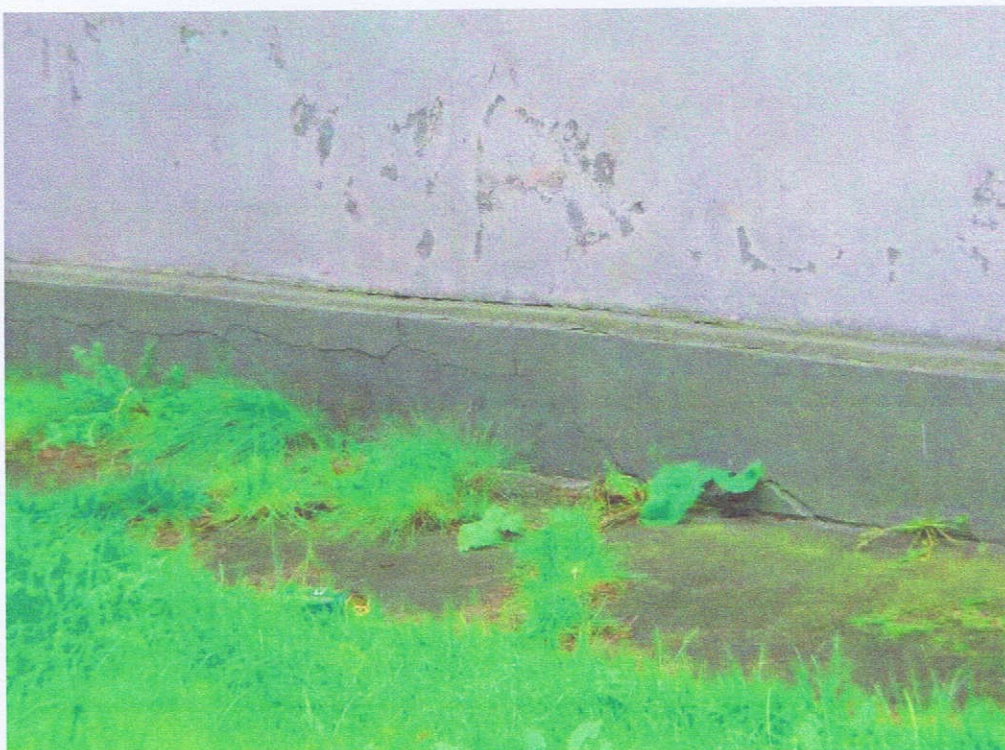
Fot. 6. Elewacja wschodnia. Partia cokołowa. Widoczne spękania oraz zawilgocenie i destrukcja tynków i powłok malarskich powyżej cokołu

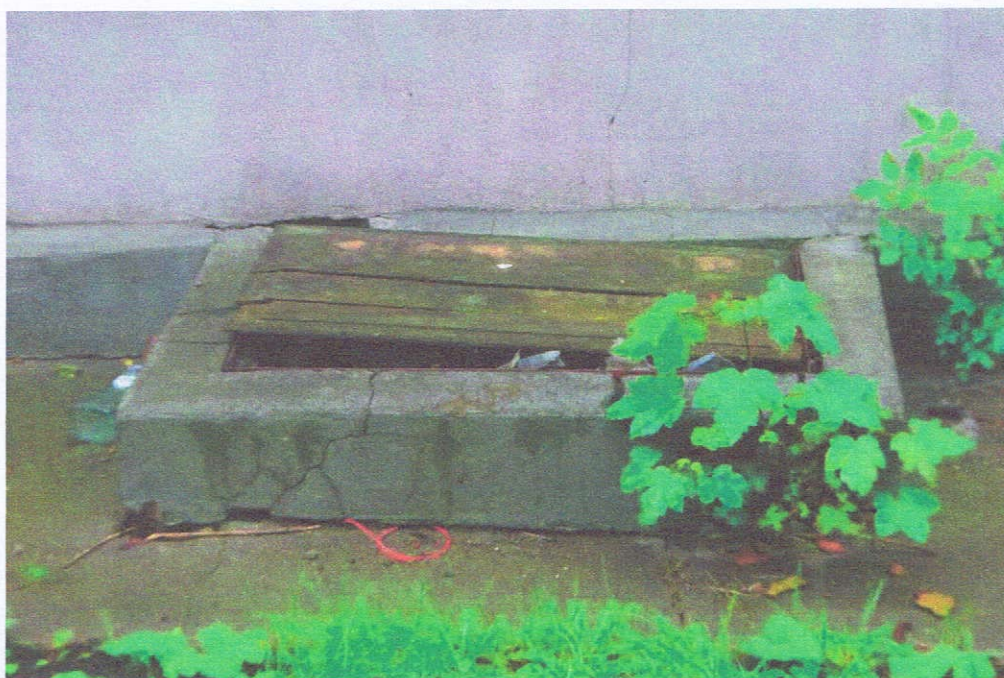
Fot. 7. Elewacja wschodnia. Spękane obramowanie studzienki okna piwnicy, wylewki cementowej i tynki elewacji

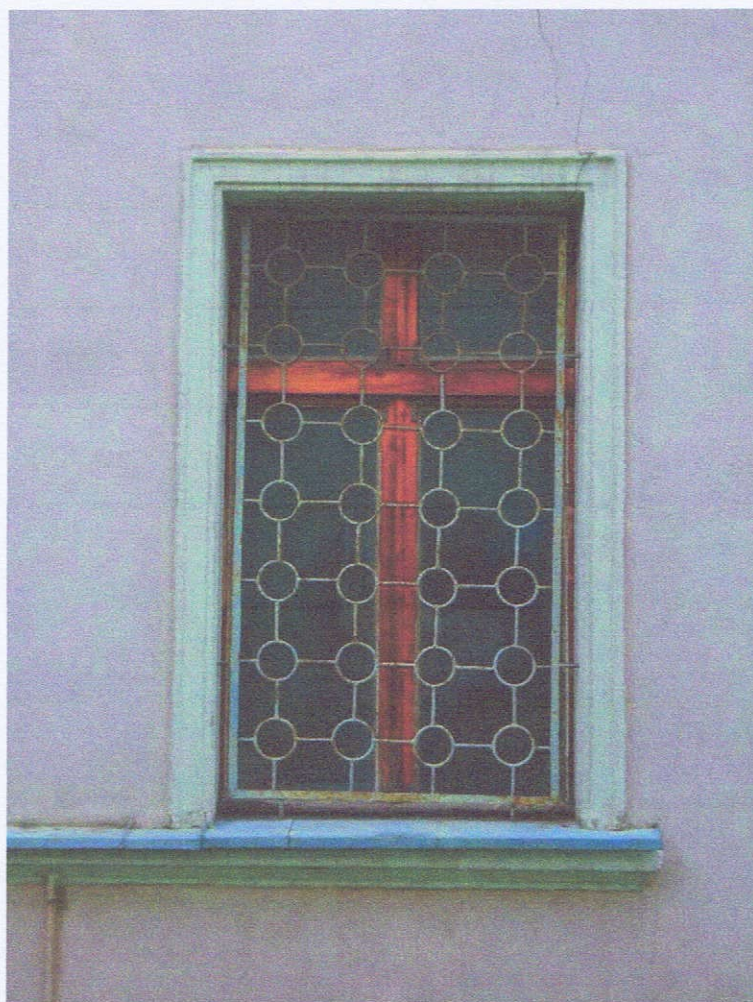
Fot. 8. Elewacja wschodnia. Spękane tynki elewacji i detalu nadproża okna

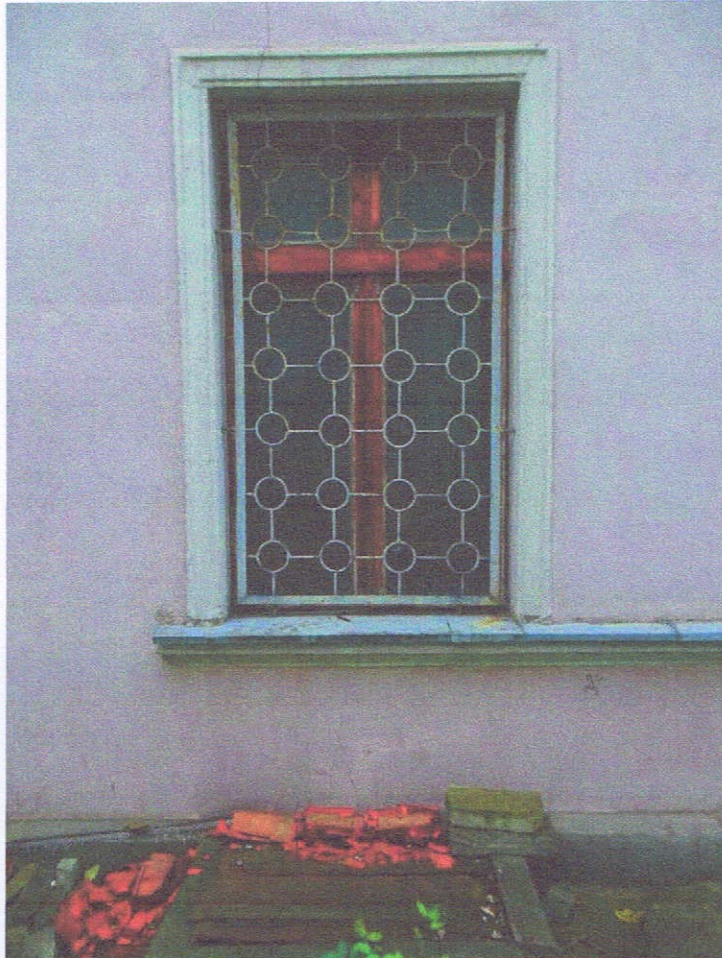
Fot. 9. Elewacja wschodnia. Spękane tynki elewacji i detalu nadproża okna. Widoczne profilowanie gzymsu/parapetu w poziomie ławy okiennej

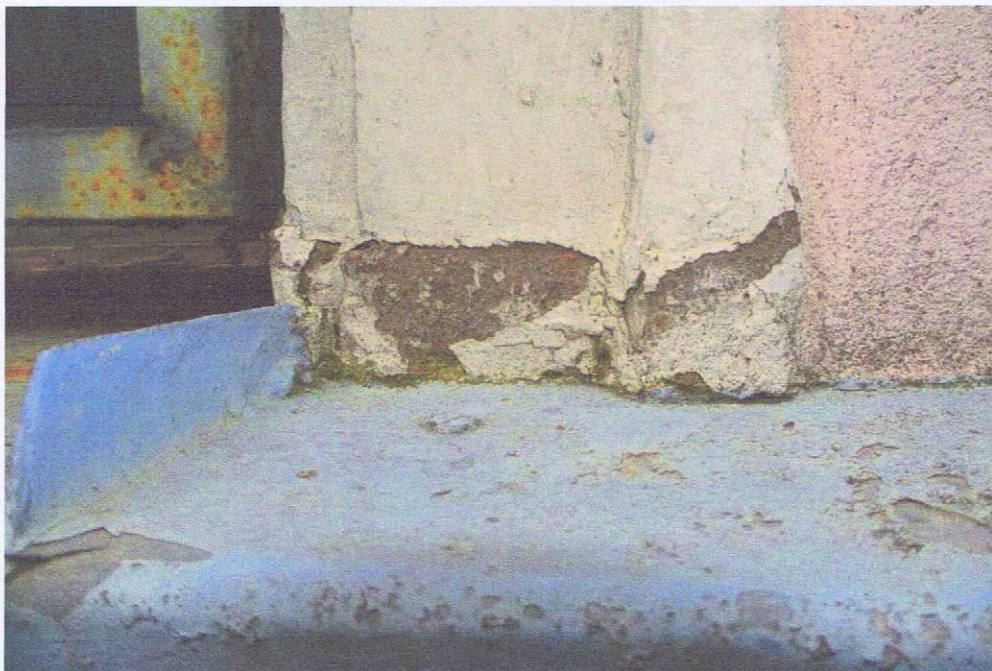
Fot. 9. Elewacja wschodnia. Stan zachowania opasek okiennych parteru

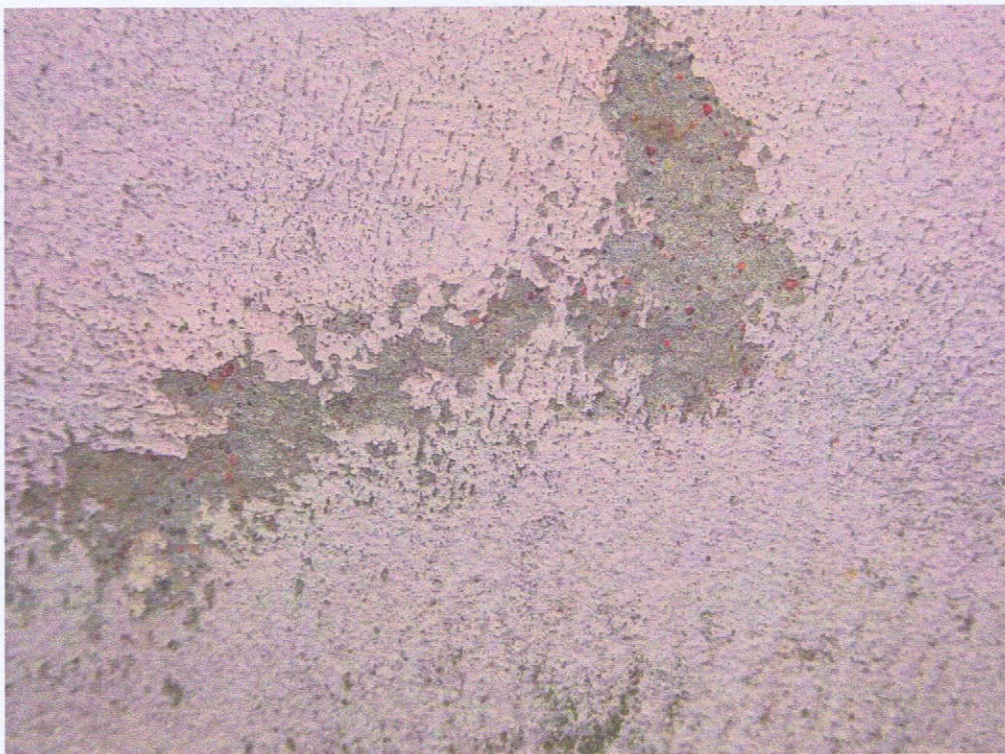
Fot. 11. Elewacja wschodnia. Postępująca degradacja tynków cementowych

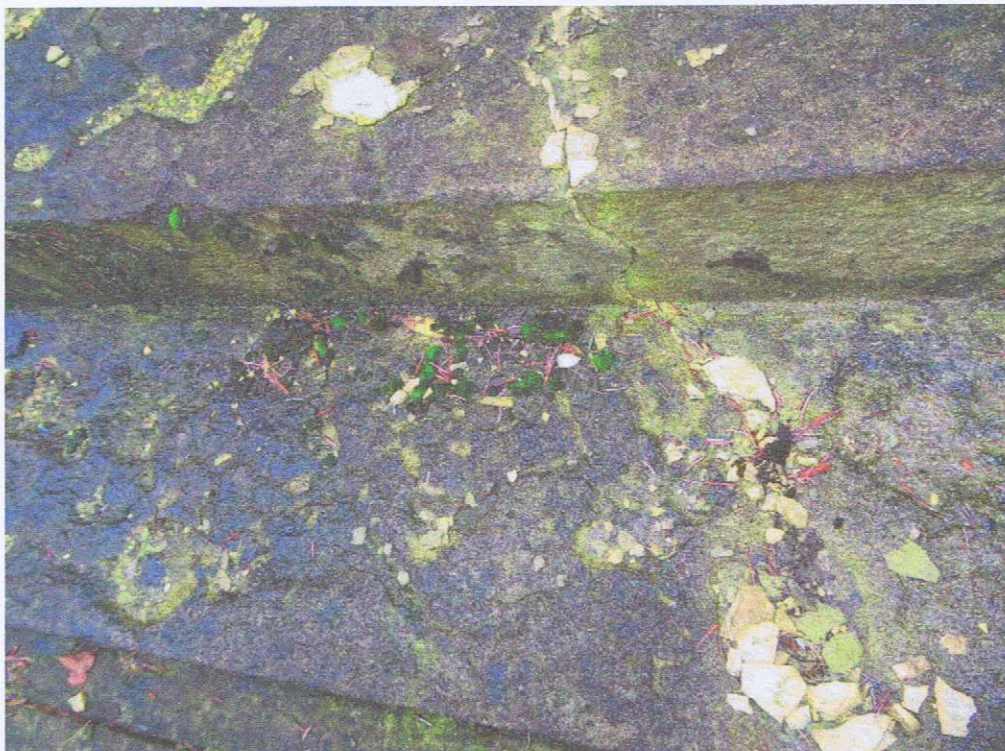
Schody zewnętrzne i podest przed wejściem głównym mocno spękany, z kruszącymi się łatami kolejnych napraw.

Fot. 13. Wejście główne, zniszczenia schodów

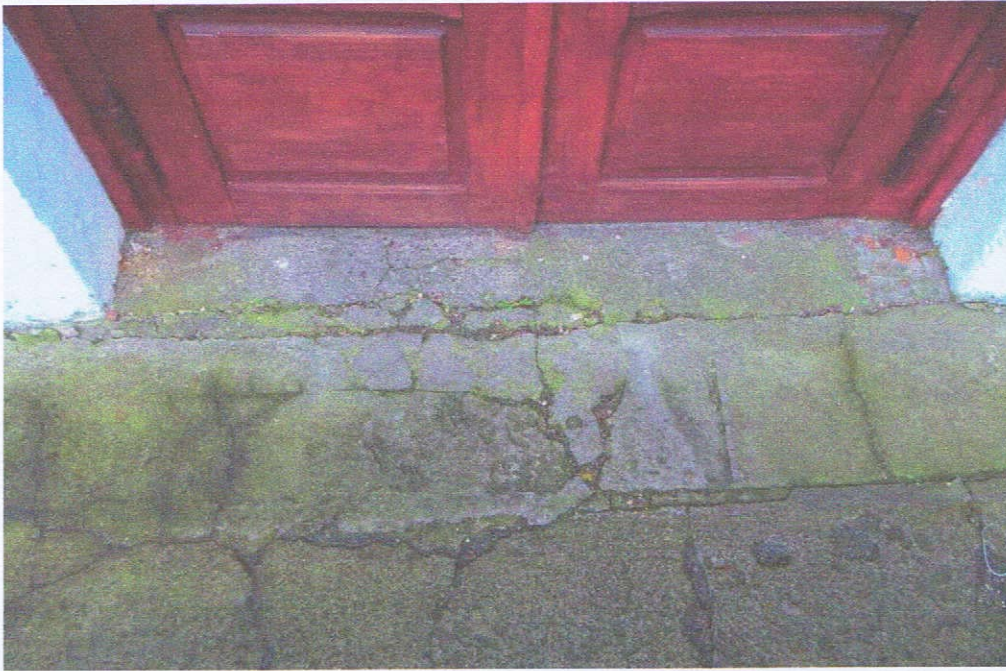
Fot. 14. Wejście główne, zniszczenia podestów

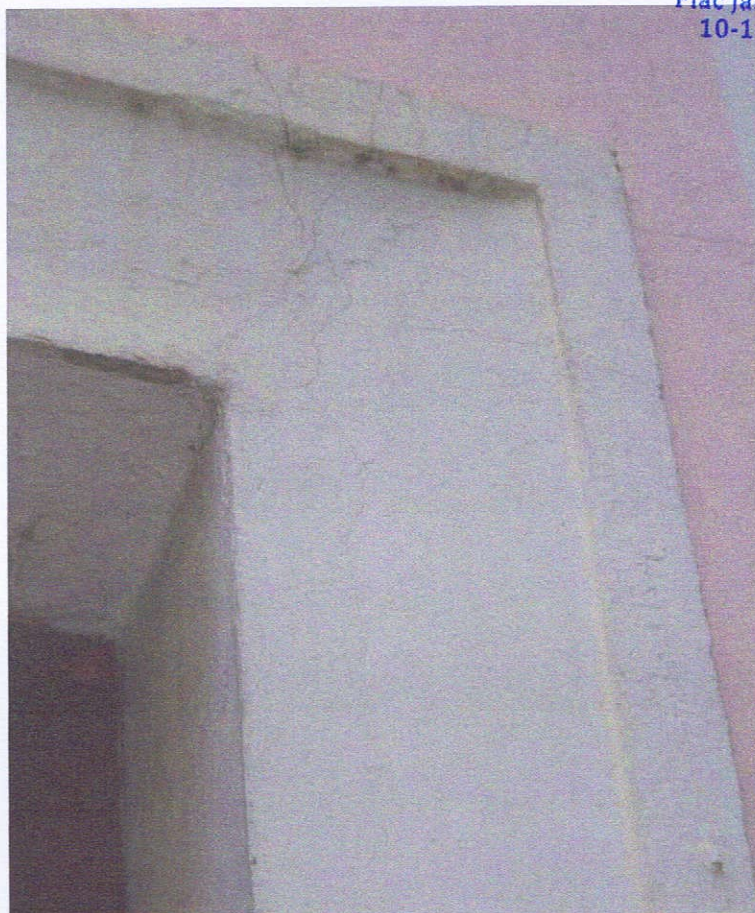
Fot. 16. Wejście główne, fragment opaski. Widoczne spękania tynków

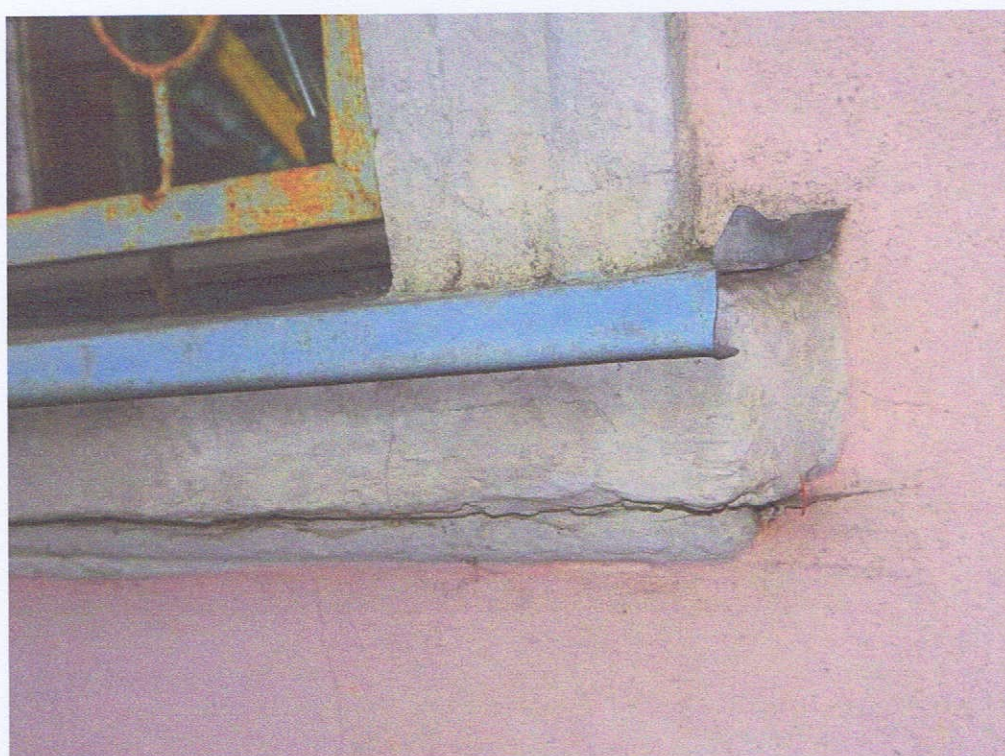
Fot. 17. Fasada, zatarte oryginalne profilowanie gzymsów/parapetów podokiennych

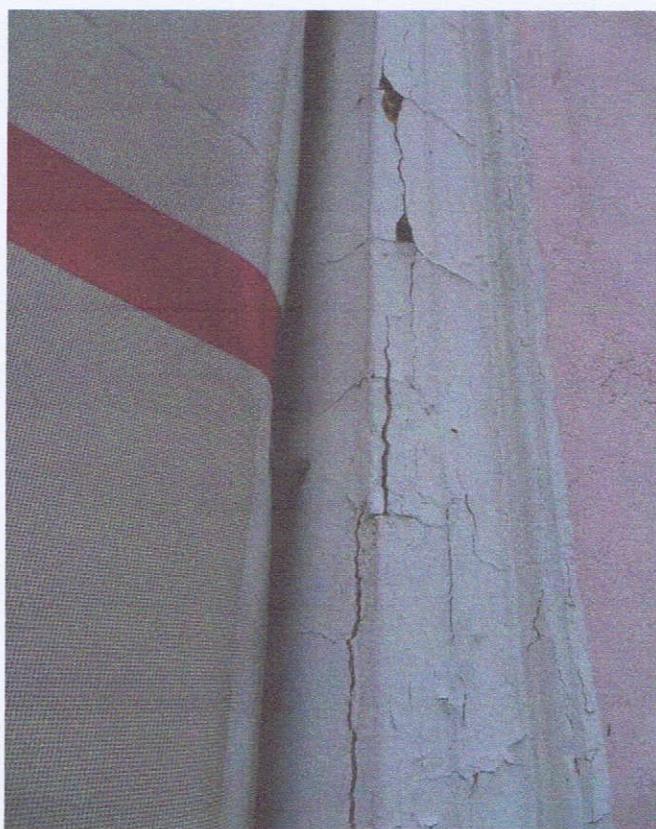
Fot. 19. Fasada, stan zachowania opaski okiennej parteru

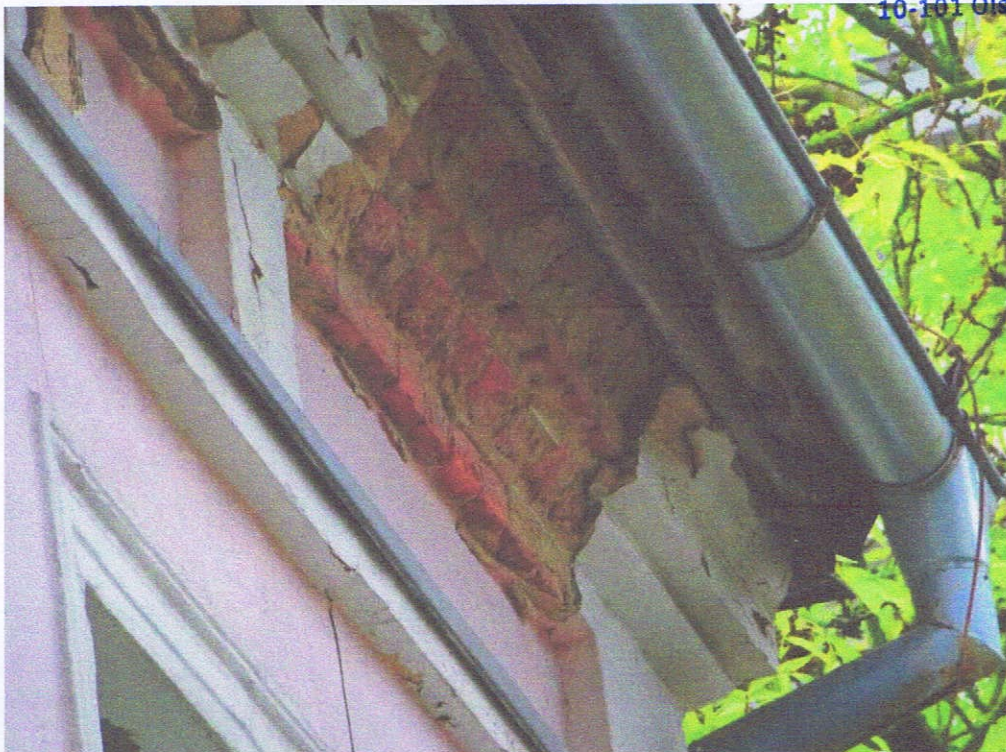
Fot. 20. Fasada, stan zachowania gzymsu podokapowego

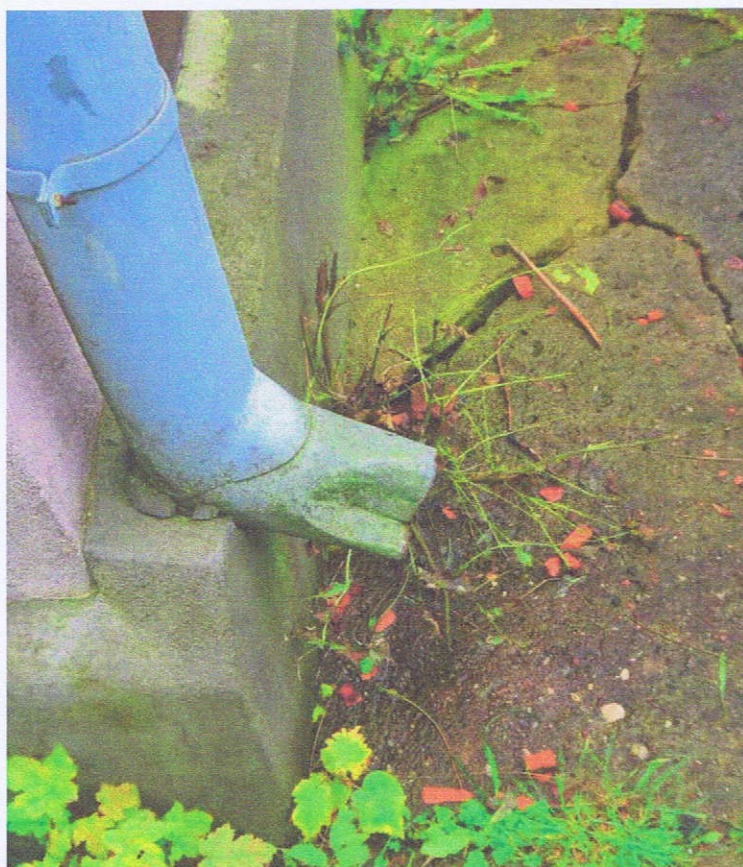
Fot. 25. Narożnik północno-wschodni od strony elewacji frontowej. Odprowadzenie rury spustowej. Widoczne glony na spękanej opasce przy budynku oraz samosiewy drzew i traw

Należy wykonać właściwe odprowadzenie wody opadowej wypływającej z rur spustowych. Teren wokół budynku zaleca się wyprofilować ze spadkiem na zewnątrz, tak aby woda opadowa odprowadzana była w sposób uporządkowany, jak najdalej od murów budynku lub wprowadzić ją do miejskiej kanalizacji deszczowej.

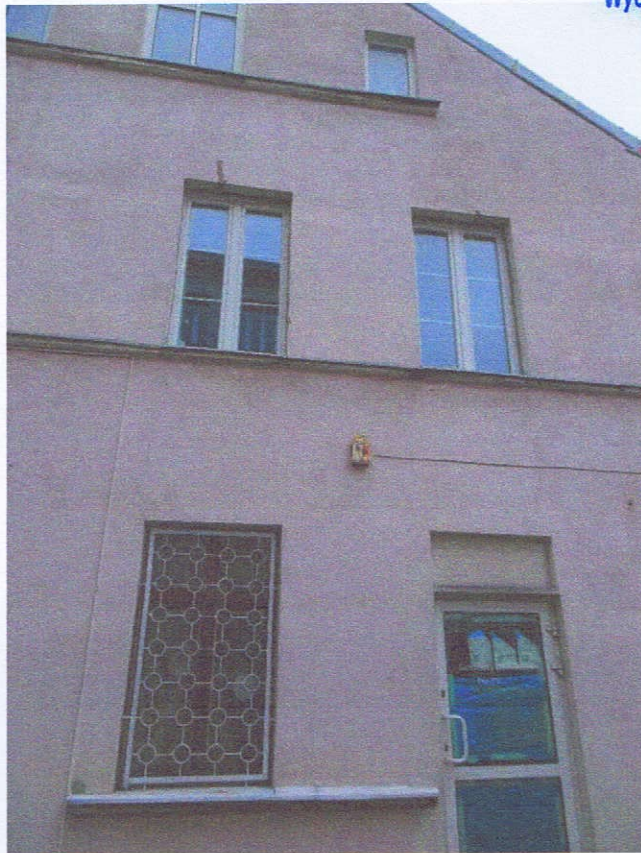
Fot. 26. Elewacja zachodnia. Wtórna stolarka otworowa

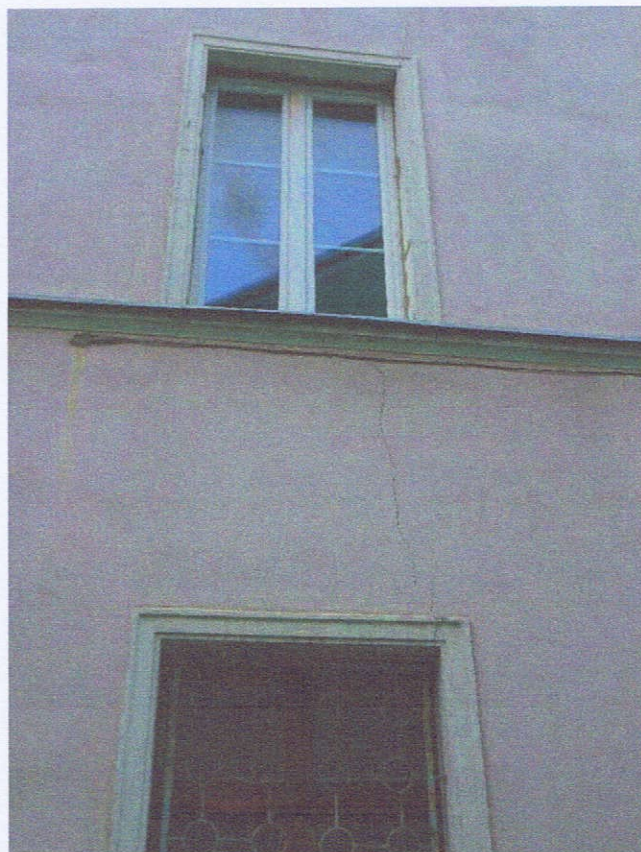
Fot. 27. Elewacja zachodnia. Widoczne pęknięcia tynku

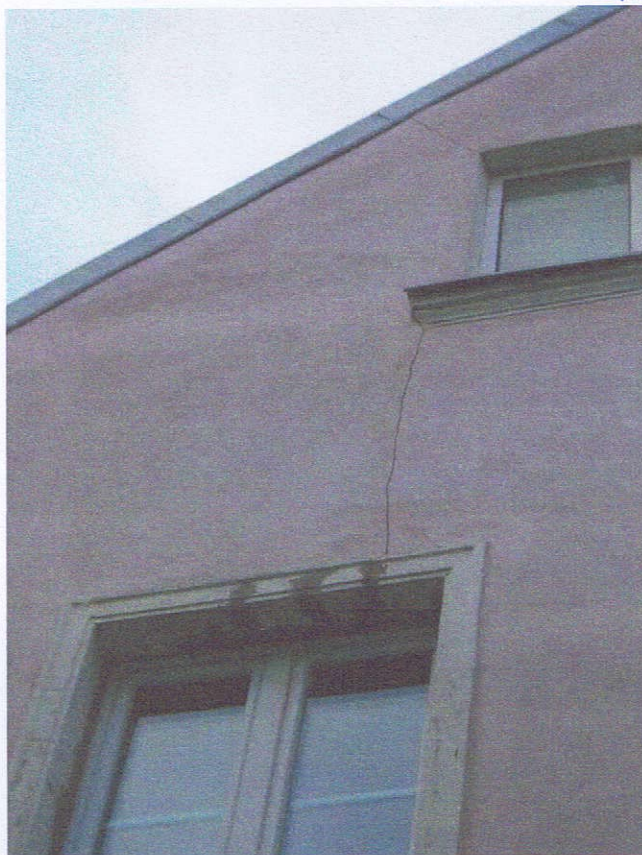
Fot. 28. Elewacja zachodnia. Widoczne spękania tynków i nadproży okiennych

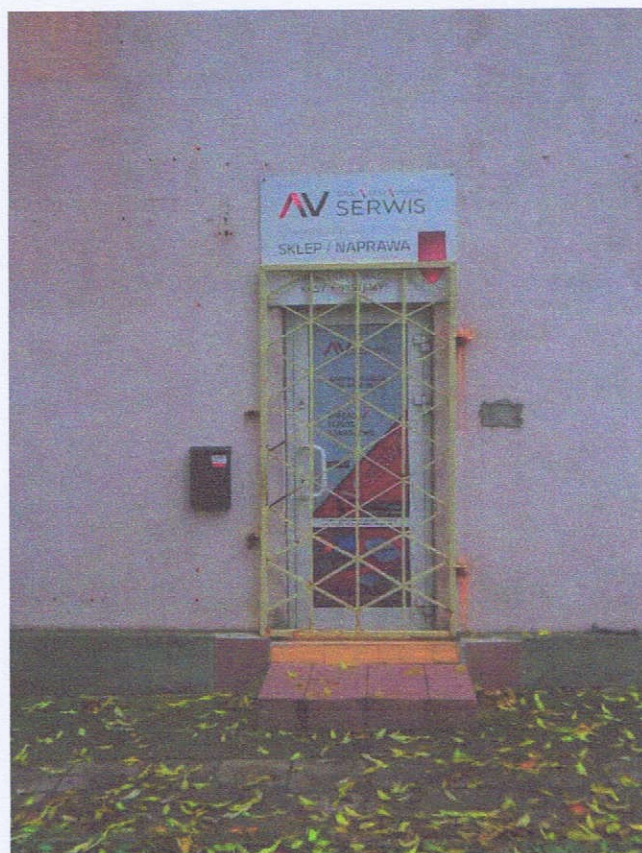
Fot. 29. Elewacja zachodnia, wtórny otwór drzwiowy

1. Usunięcie wtórnych miejscowych przemurowań okien, przywrócenie otworów okiennych w miejsce wtórnie wykonanych otworów drzwiowych oraz usunięcie tynków cementowych, mających negatywne oddziaływanie na oryginalny materiał oraz zmieniających artykulację elewacji.
2. Odgrzybienie i dezynfekcja ścian preparatem czynnym biologicznie preparatem Capatox firmy Caparol lub Algat i Boramon firmy Altax lub Algizid firmy Kabe.

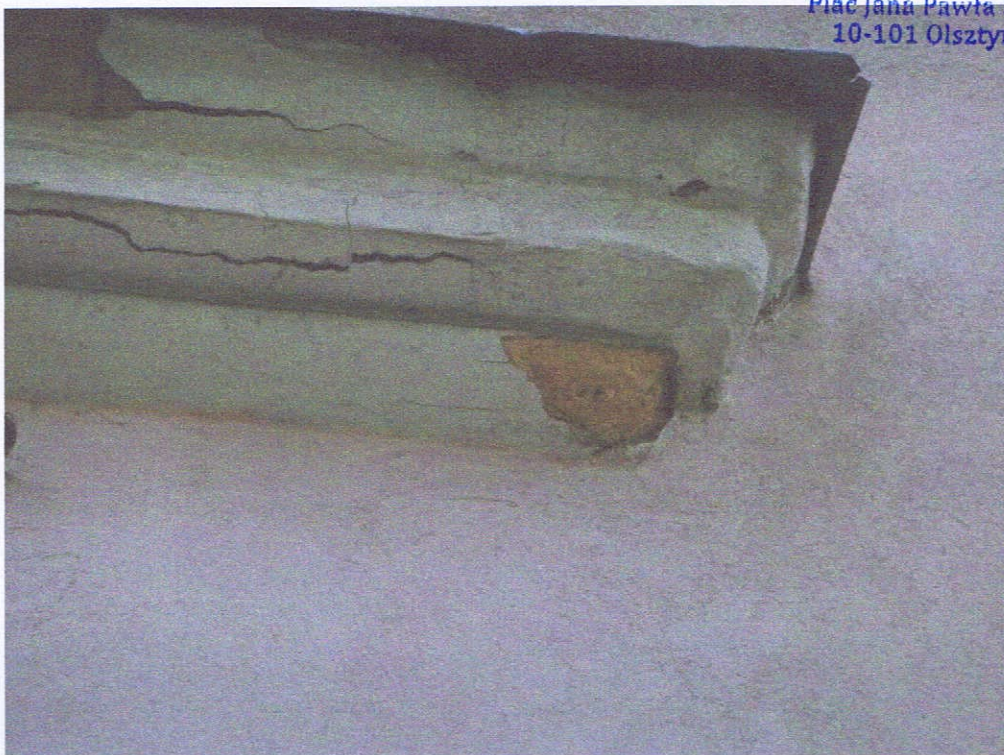
Fot. 30. Elewacja zachodnia. Stan zachowania gzymsu podokiennego/parapetu piętra
