**ZAŁĄCZNIKI
DO PROJEKTU BUDOWLANEGO
ROZBUDOWY I PRZEBUDOWY
BUDYNKU BIUROWEGO WRAZ Z REMONTEM BUDYNKU
GARAŻOWEGO W OLSZTYNIE PRZY ULICY PARTYZANTÓW 82**

DOKUMENTACJA KONSERWATORSKA ELEWACJI BUDYNKU PRZY UL. PARTYZANTÓW 82 W OLSZTYNIE

wraz z weryfikacją zaleceń w zakresie stolarki okiennej

Lokalizacja: ul. Partyzantów 82; OLSZTYN

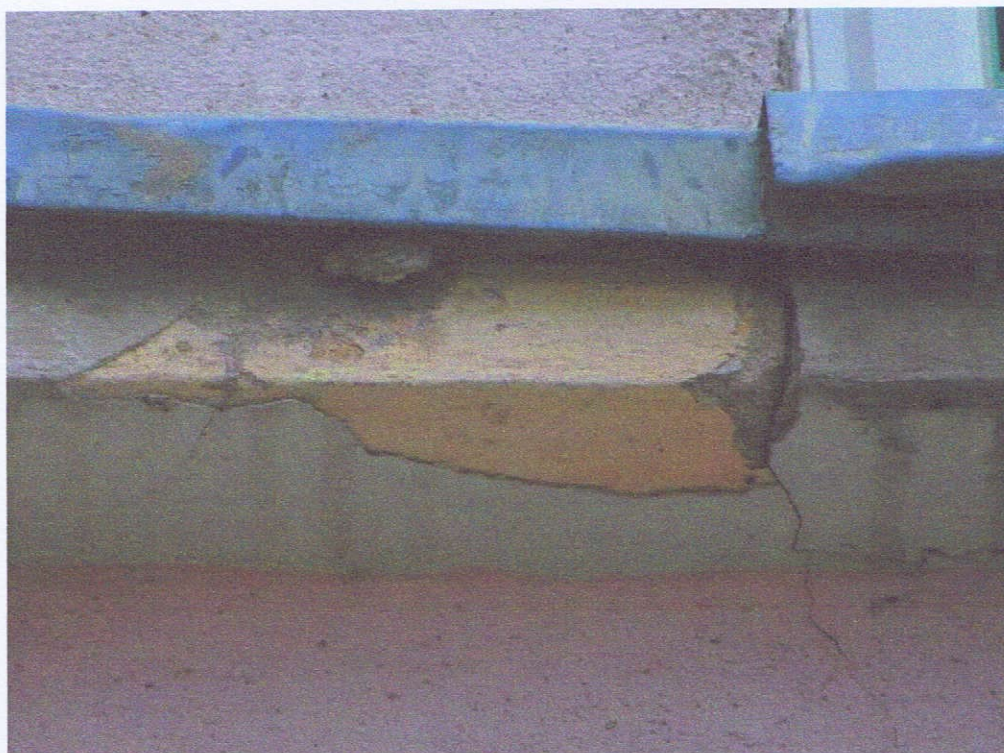
Fot. 31. Elewacja zachodnia. Stan zachowania gzymsu podokiennego/parapetu szczytu. Widoczne wtórne ugrowe przemalowania oraz wcześniejsza biała powłoka malarska

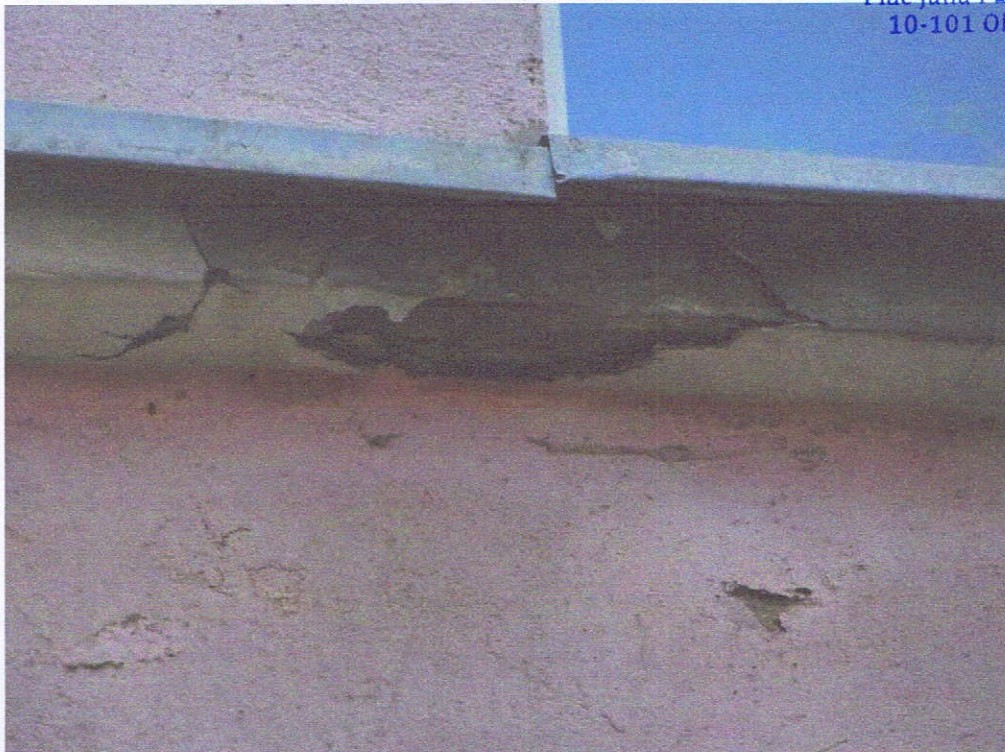
Fot. 32. Elewacja zachodnia. Stan zachowania gzymsu podokiennego/parapetu szczytu

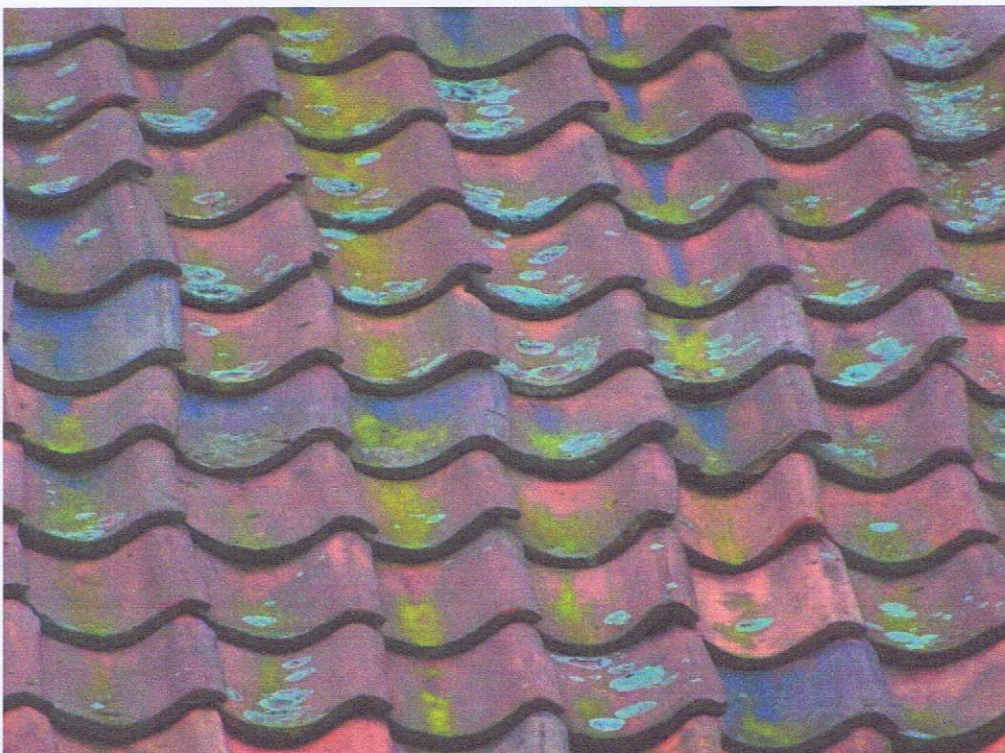
Pulpitowe dachy ryzalitów od strony elewacji podwórzowej pokryte nową dachówką ceramiczną, esówką, na bryle głównej dachówki pokryte szkodliwą patyną, mikroorganizmami, częściowo rozwarstwione.

Fot. 35. Elewacja podwórzowa. Dachówki porośnięte glonami i mikroorganizmami, silnie zabrudzone

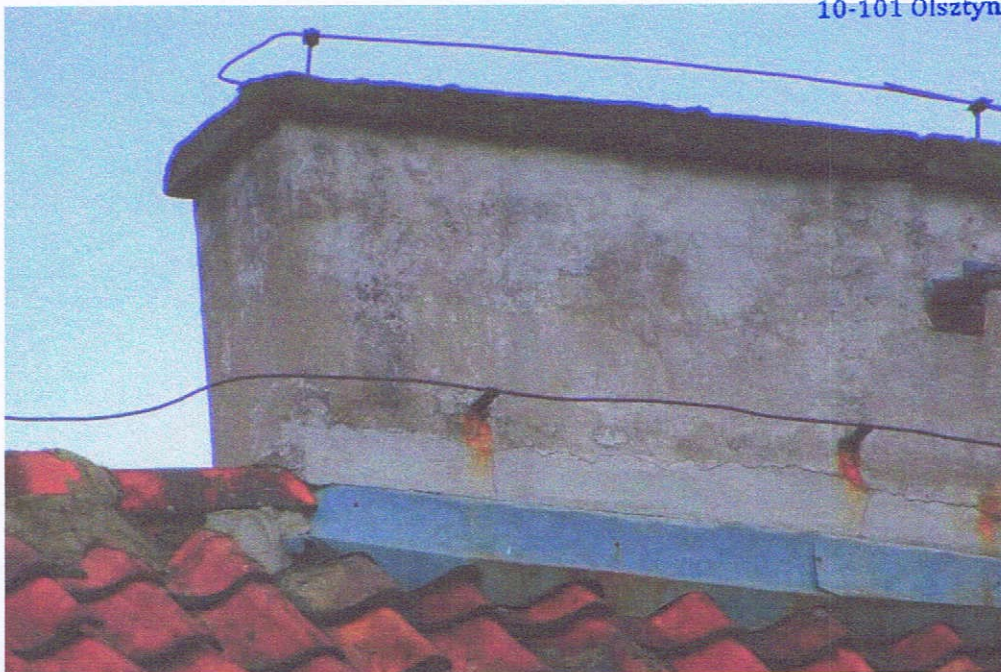
Fot. 36. Komin od strony podwórzowej. Widoczne zniszczenia tynków, silne zabrudzenia korony komina

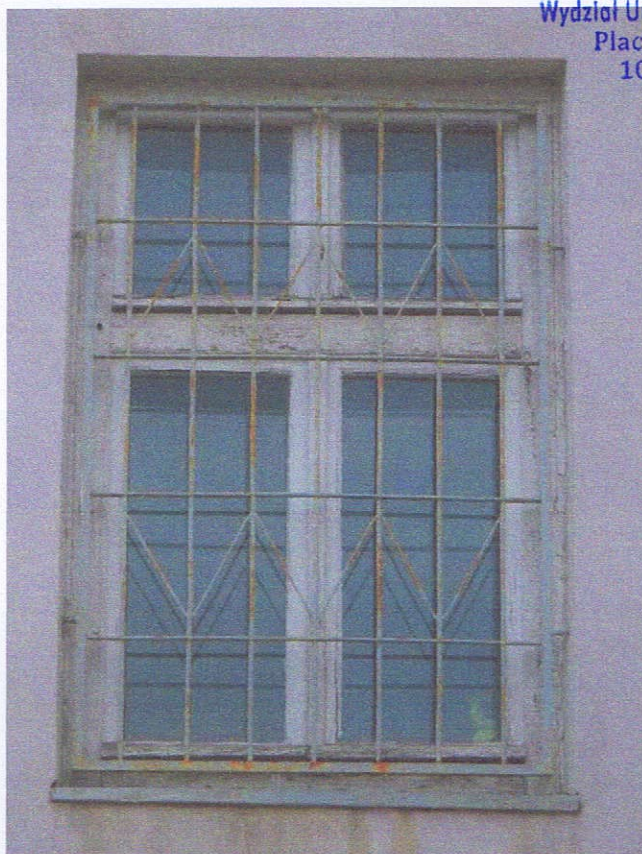
Fot. 38. Elewacja podwórzowa – wtórne okno piętra

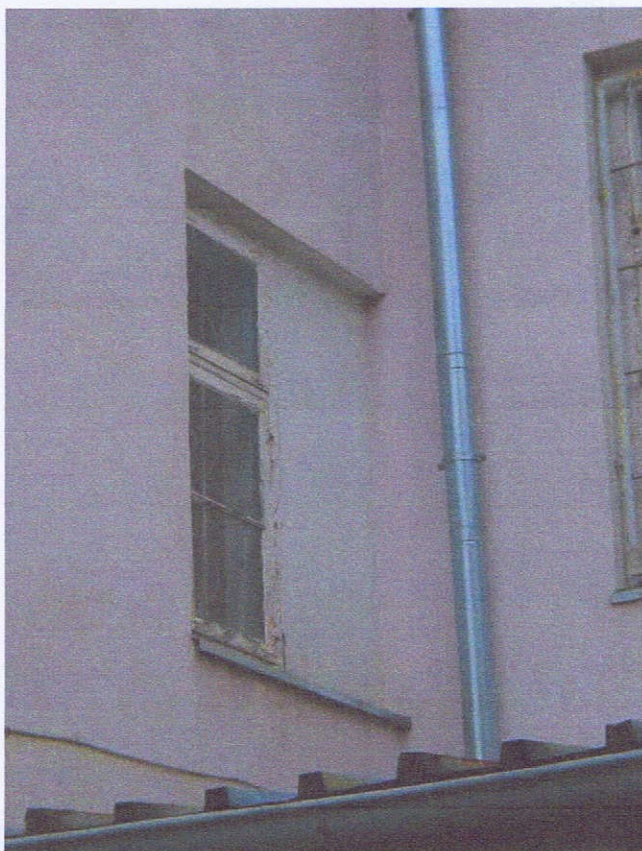
Fot. 39. Elewacja podwórzowa – wtórne okno piętra ryzalitu

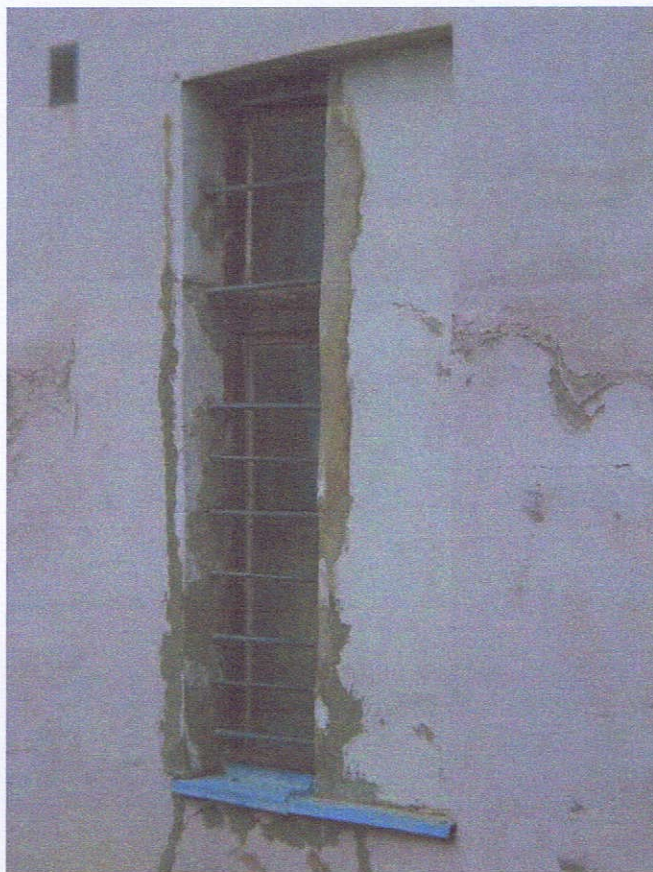
Fot. 40. Elewacja podwórzowa – wtórne okno parteru
