CZEWUJEWO, WOJ. KUJAWSKO-POMORSKIE, POWIAT ŻNIŃSKI, GMINA ROGOWO
KOŚCIÓŁ PW. ŚW. WAWRZYŃCA

Badania konserwatorskie stratygraficzne oryginalnych wypraw tynkarskich i malarskich
ścian i sufitów, stałego drewnianego wyposażenia wnętrza oraz badania podłóg i posadzki

Programy prac konserwatorskich

BADANIA KONSERWATORSKIE I PROGRAMY PRAC KONSERWATORSKICH
KOŚCIÓŁ PW. ŚW. WAWRZYŃCA W CZEWUJEWIE

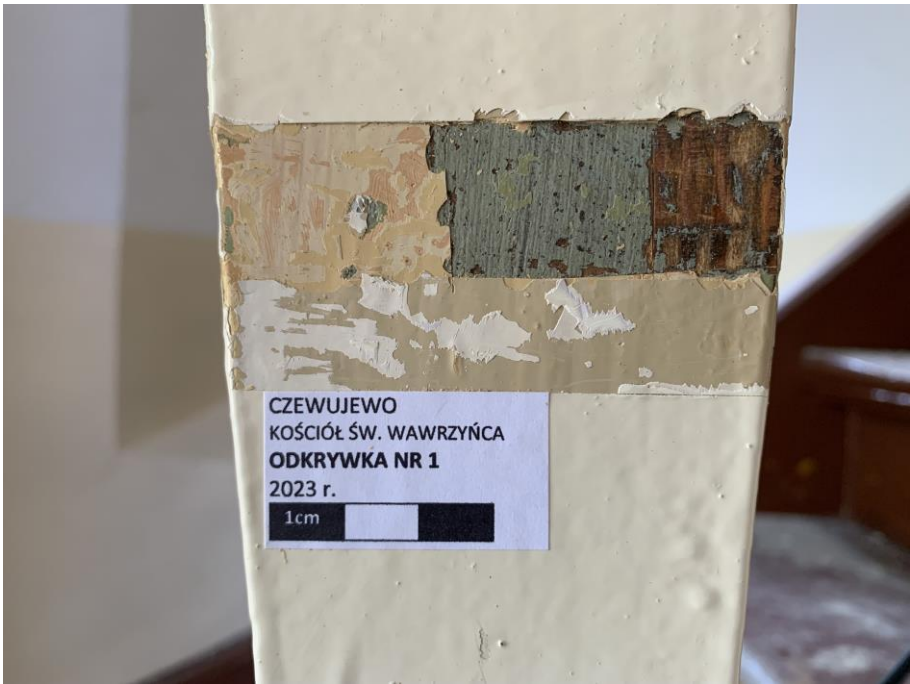
ODKRYWKA NR 1	LOKALIZACJA: wnętrza, kruchta, parter, schody na poddasze, balustrada, lico tralki			
Zdjęcie

Nr warstwy	Charakterystyka warstwy / kolor	Opis warstwy	Uwagi	Datowanie
1	drewno	podłoże konstrukcyjne	konstrukcja tralki zbudowana z deski	1899 r.
2	brązowy o ciemnym odcieniu	warstwa malarska	oryginalna, tempera (?) o tłustej konsystencji, źle zachowana, możliwe też że jest to warstwa zabezpieczająca w postaci pokostu lub szelaku	1899 r.
3	zielony	warstwa malarska	oryginalna lub wtórna, farba olejna, założona w dwóch warstwach lub w warstwie malarskiej i lakieru, widoczny dukt pędzla	1899 r. lub I poł. XX w.
4	różowo-beżowy	warstwa malarska	wtórna, farba olejna	I poł. XX w.
5	beżowy	warstwa malarska	wtórna, farba olejna	I poł. XX w.
6	ugrowy	warstwa malarska	wtórna, farba olejna	XX w.
7	beżowy o ciemnym odcieniu	warstwa malarska	wtórna, farba olejna	XX w.
8	beżowy o jasnym odcieniu	warstwa malarska	wtórna, farba olejna	XX w.

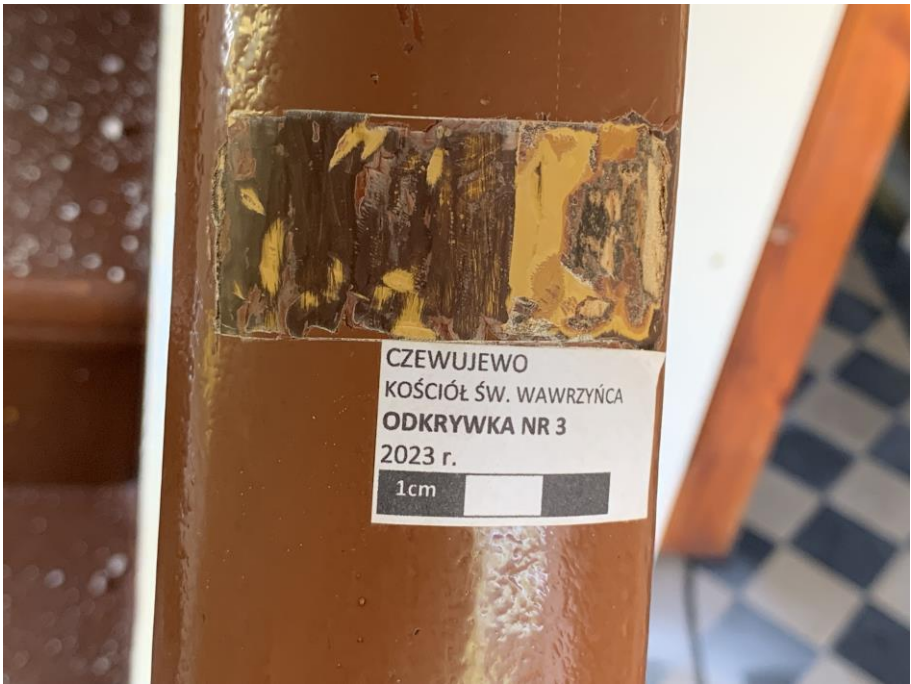
ODKRYWKA NR 3	LOKALIZACJA: wnętrza, kruchta, parter, schody na poddasze, balustrada, pochwyt / poręcz			
Zdjęcie

Nr warstwy	Charakterystyka warstwy / kolor	Opis warstwy	Uwagi	Datowanie
1	drewno	podłoże konstrukcyjne	konstrukcja pochwytu zbudowana z profilowanego litego drewna	1899 r.
2	czarny o ciemnym odcieniu brązu	warstwa malarska	oryginalna, tempera (?) o tłustej konsystencji, zachowana szczątkowo	1899 r.
3	brązowy o ciemnym odcieniu	warstwa malarska	wtórna, farba olejna	I poł. XX w.
4	brązowy o jasnym odcieniu	warstwa malarska	wtórna, farba olejna	I poł. XX w.
5	ugrowy	warstwa malarska	wtórna, farba olejna	I poł. XX w.
6	żółty o ciemnym odcieniu	warstwa malarska	wtórna, farba olejna	XX w.
7	różowo-brązowy	warstwa malarska	wtórna, farba olejna	XX w.
8	brązowy o ciemnym odcieniu	warstwa malarska	wtórna, farba olejna	XX w.
9	brązowy	warstwa malarska	wtórna, olejna, założona w grubej, błyszczącej warstwie	współczesna

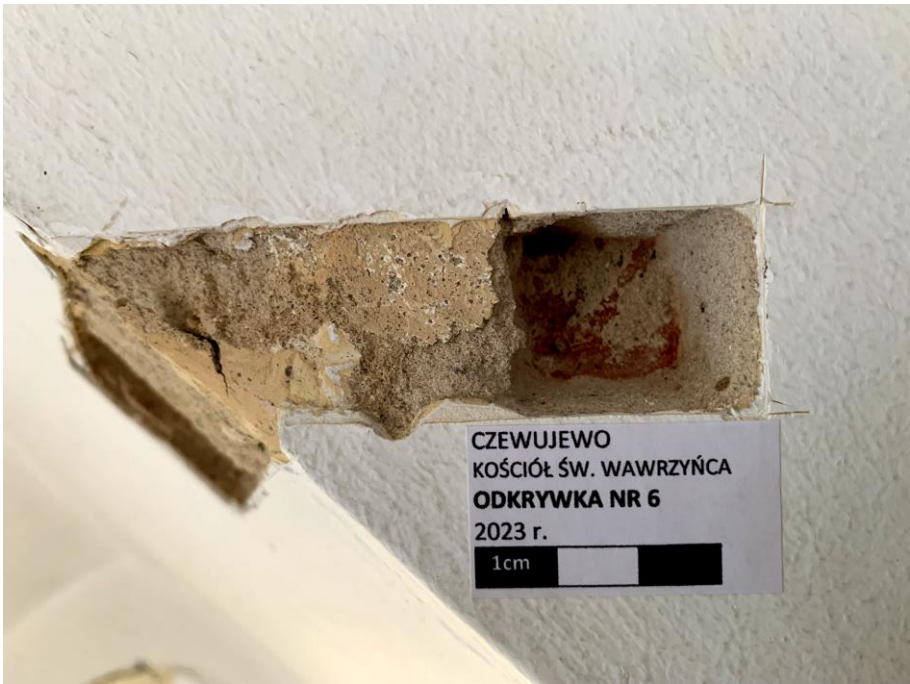
ODKRYWKA NR 6	LOKALIZACJA: wnętrza, kruchta, ściana południowa, glif okna			
Zdjęcie

Nr warstwy	Charakterystyka warstwy / kolor	Opis warstwy	Uwagi	Datowanie
1	cegła	podłoże konstrukcyjne	ceramiczna, pełna, barwy czerwonej, na zaprawie wapienno-piaskowej, drobnoziarnistej	1899 r.
2	beżowy	warstwa tynkarska	oryginalna, tynk wapienno-piaskowy, drobnoziarnisty, grubość warstwy ok. 2 cm, założony w jednej warstwie z widoczną sieczką, silnie zdeintegrowany	1899 r.
3	biały	warstwa malarska podkładowa	grunt w postaci pobiałej wapiennej	1899 r.
4	beżowy o ciemnym odcieniu	warstwa malarska	oryginalna, farba wapienna / kredowa, cienka, miejscami wymyta	1899 r.
5	żółty	warstwa malarska	wtórna, farba kredowa, zachowana śladowo, wymyta	I poł. XX w.
6	ugrowy	warstwa malarska	wtórna, farba kredowa, zachowana śladowo	poł. XX w. (?)
7	biały	warstwa tynkarska	gips, warstwa techniczna / wyrównawcza	II poł. XX w.

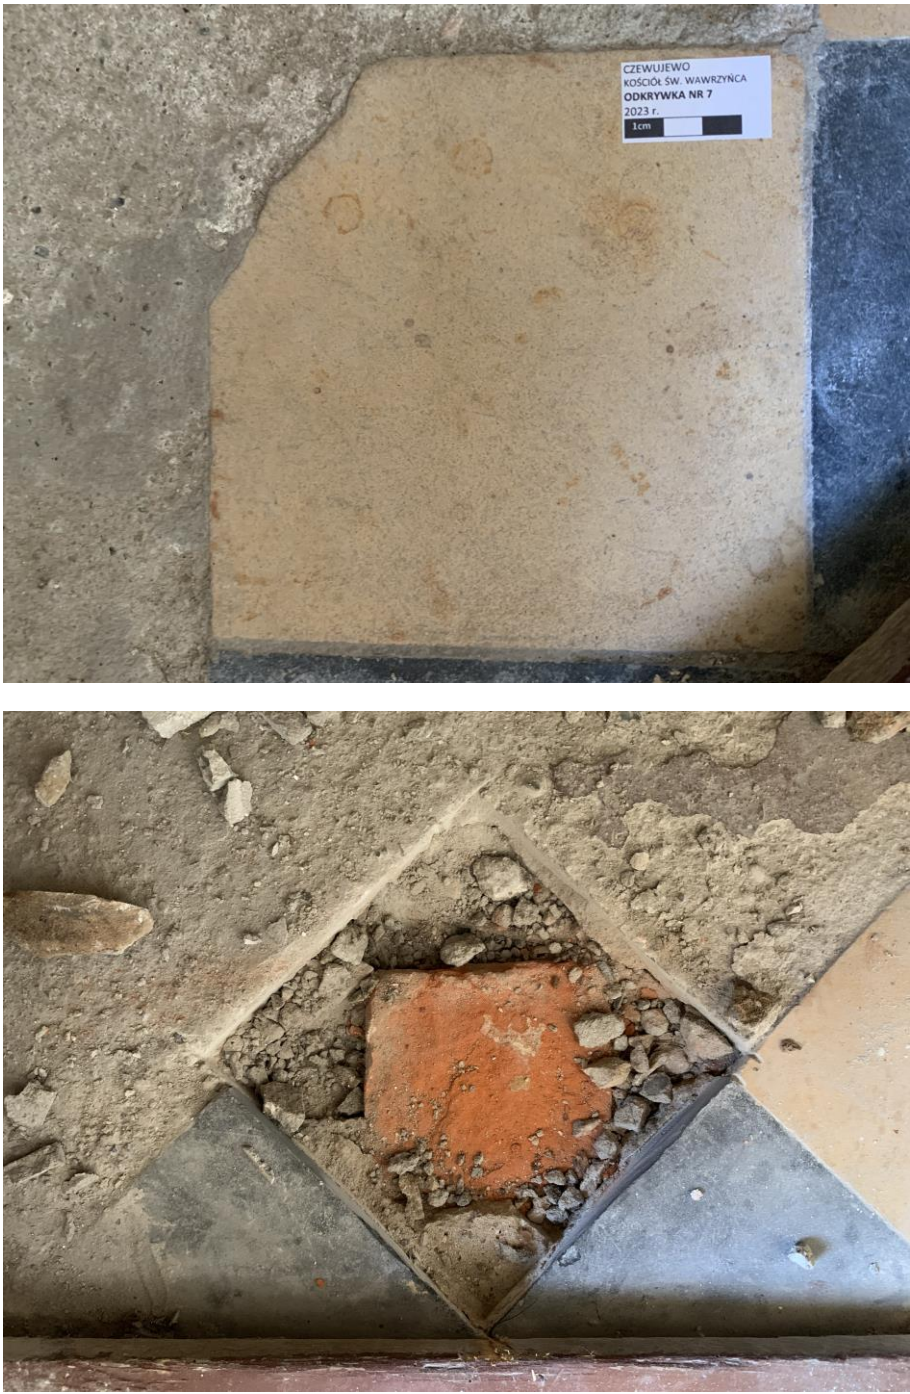
ODKRYWKA NR 7	LOKALIZACJA: wnętrza, kruchta, przestrzeń pod schodami, posadzka			
Zdjęcia

Nr warstwy	Charakterystyka warstwy / kolor	Opis warstwy	Uwagi	Datowanie
1	beżowy / ugowy i czarny	ceramika barwiona w masie	płytką ceramiczną, pełną o wymiarach 16 x 16 cm i grubości 1,5 cm, kolor lity w masie określany na ugowy NCS S3030-Y10R, płytką kładzioną za zaprawie z dużym udziałem spoiwa cementowego; podbudowa	1899 r.

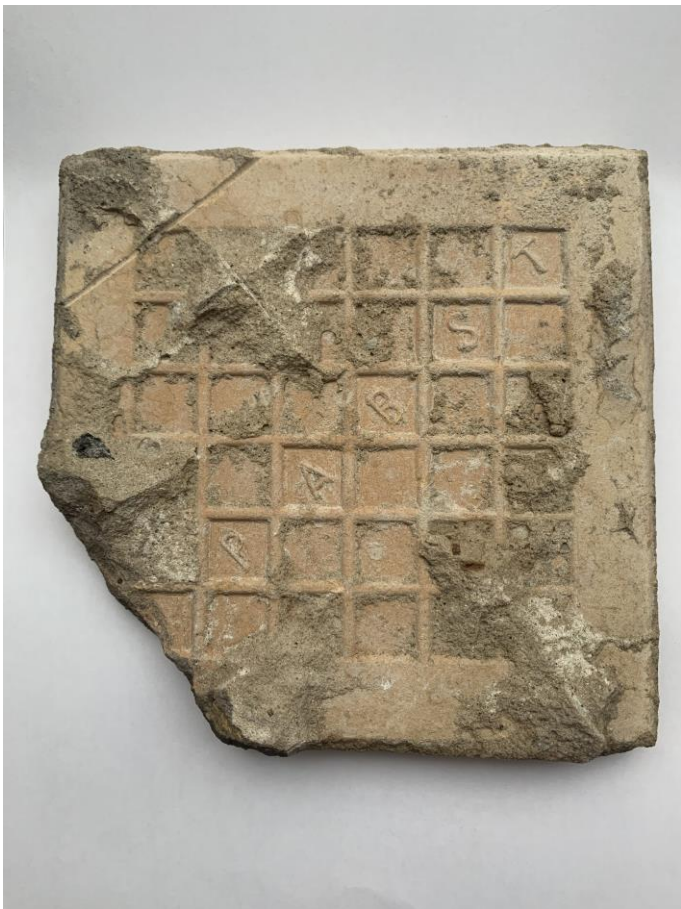
<p>Zdjęcie przedstawiające odwrocie płytki z widoczną nazwą producenta PABST; pierwsza litera inicjału niezachowana, pozostała jedynie kropka; poszukiwania baz internetowych nie dały odpowiedzi temat manufaktury / fabryki / cegielni Pabsta.</p>

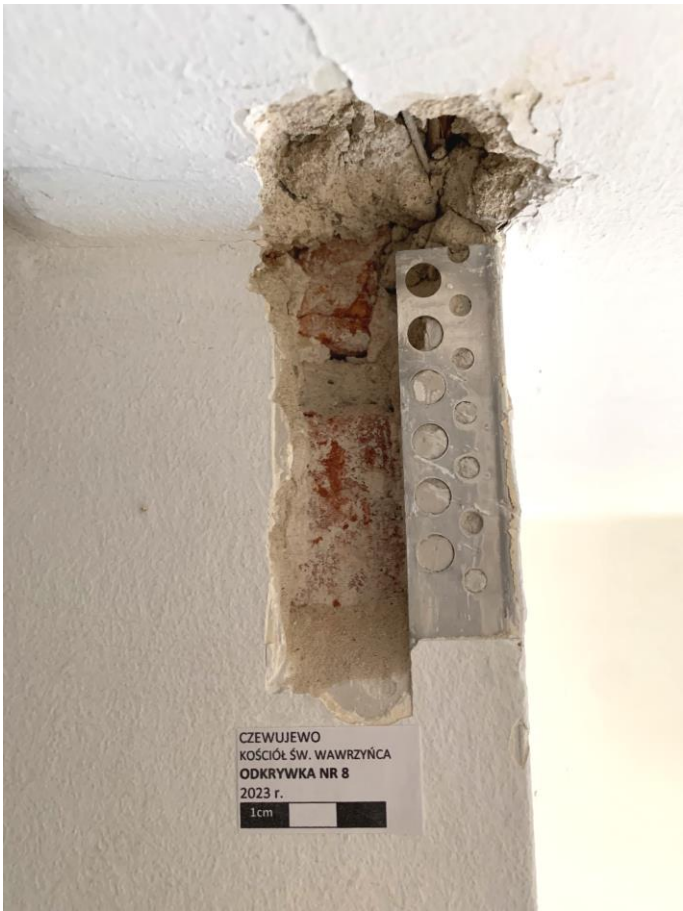
ODKRYWKA NR 8	LOKALIZACJA: wnętrza, kruchta, ściana i sufit przy schodach			
Zdjęcie

Nr warstwy	Charakterystyka warstwy / kolor	Opis warstwy	Uwagi	Datowanie
1	cegła	ściana podłoże konstrukcyjne	ceramiczna, pełna, barwy czerwonej, na zaprawie wapienno-piaskowej	1899 r.
1	deski	sufit podłoże konstrukcyjne	deski z drewna liściastego mocowane od spodu do więźarów kruchty; brak dostępu do przestrzeni poddasza kruchty [sic!]	1899 r.
2	beżowy	ściana warstwa tynkarska	oryginalna, tynk wapienno-piaskowy, drobnoziarnisty, grubość warstwy ok. 2 cm, założony w jednej warstwie; w narożniku współczesny kątownik	1899 r.
2	beżowy	sufit warstwa tynkarska	tynk wapienno-piaskowy na trzcinie przymocowanej metalowymi drucikami do desek	1899 r.
3	biały	warstwa malarska podkładowa	grunt w postaci pobiału wapiennej	1899 r.

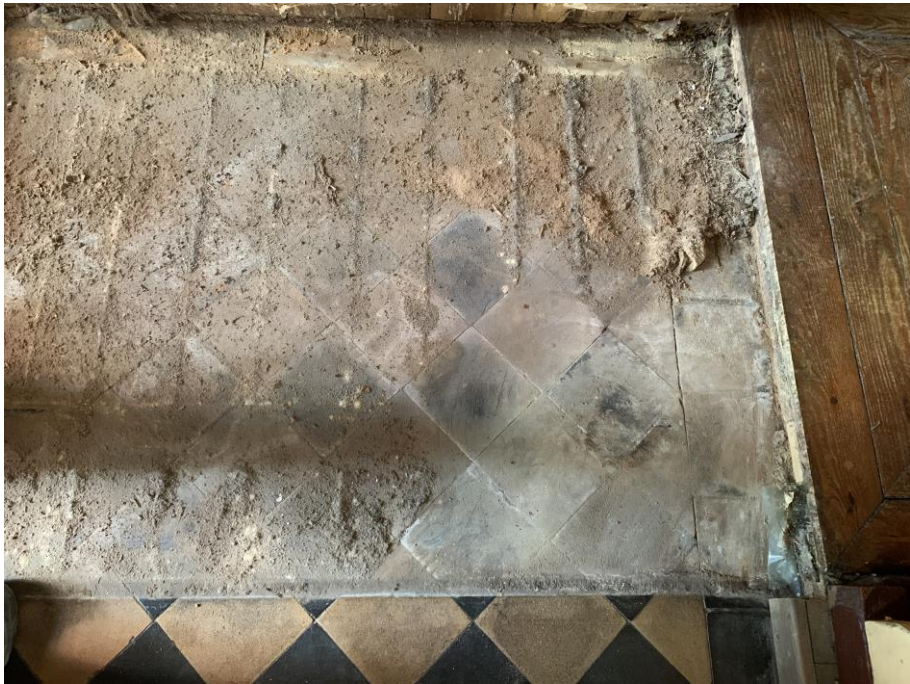
SONDAŻOWA

<p>Odkrywka sondażowa w środkowej części podestu; pod spodem zachowane płytki ceramiczne; wzdłuż linii ławek biegnie bordiura z czarnych płytek, co może sugerować, że pod ławkami nie zaprojektowano i nie ułożono płytek, a jedynie cegły z warstwą izolacyjną.</p>

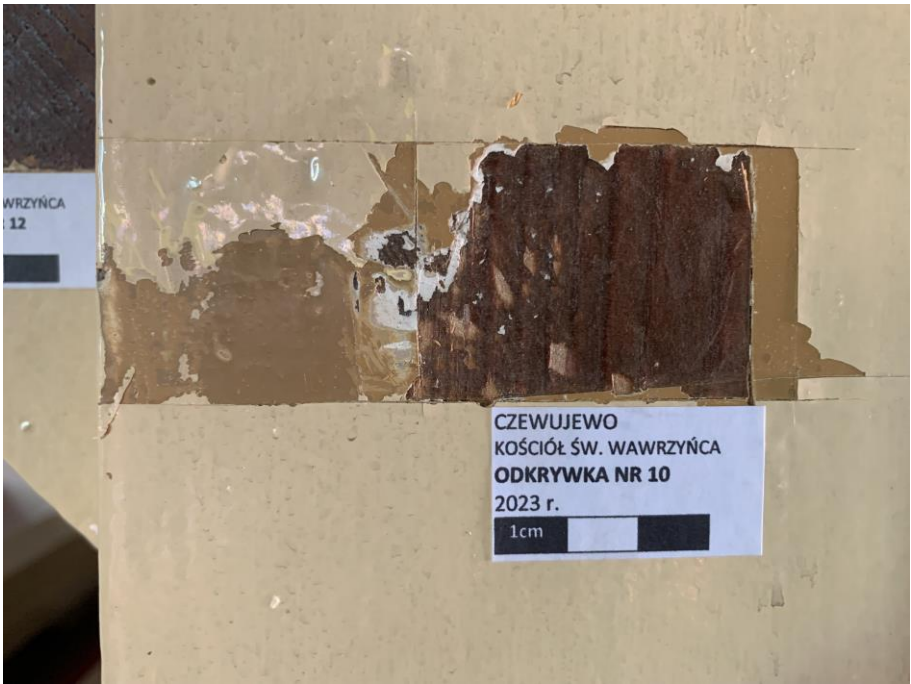
ODKRYWKA NR 10	LOKALIZACJA: wnętrza, nawa, słup chóru północny			
Zdjęcie

Nr warstwy	Charakterystyka warstwy / kolor	Opis warstwy	Uwagi	Datowanie
1	drewno	podłoże konstrukcyjne	konstrukcja słupa chóru wykonana z litego drewna; belki fazowane ze śmigą o przekroju 17,5 x 17,5 cm	1899 r.
2	brązowy o ciemnym odcieniu	warstwa malarska	oryginalna, tempera (?) o tłustej konsystencji, dobrze zachowana, wnikięta w drewno	1899 r.
3	biały	warstwa malarska	wtórna, farba olejna	I poł. XX w.
4	beżowy	warstwa malarska	wtórna, farba olejna	poł. XX w. (?)
5	ugrowy o jasnym odcieniu	warstwa malarska	wtórna, farba olejna	II poł. XX w.
6	ugrowy o ciemnym odcieniu	warstwa malarska	wtórna, farba olejna	II poł. XX w.
7	kremowy o pomarańczowym odcieniu	warstwa malarska	wtórna, farba olejna, założona w grubej, błyszczącej warstwie	współczesna

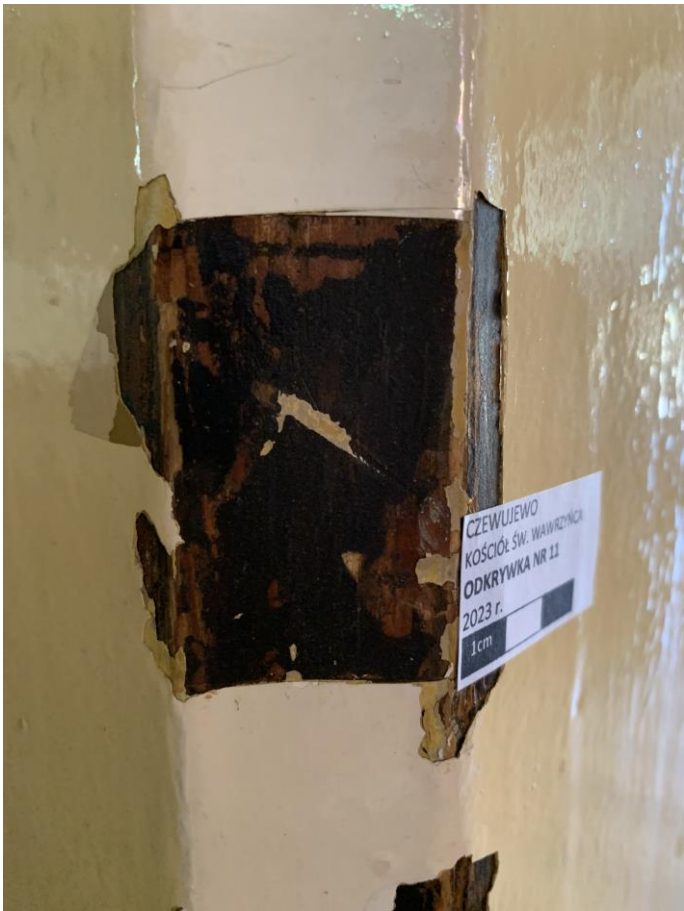
ODKRYWKA NR 11	LOKALIZACJA: wnętrza, nawa, słup chóru północny, fazowanie			
Zdjęcie

<p>Odkrywka sondażowa do oryginalnej warstwy malarskiej</p>			
Nr warstwy	Charakterystyka warstwy / kolor	Opis warstwy	Uwagi	Datowanie
1	drewno	podłoże konstrukcyjne	konstrukcja słupa chóru wykonana z litego drewna; belki fazowane ze śmigą o przekroju 17,5 x 17,5 cm	1899 r.
2	brązowy o ciemnym prawie czarnym odcieniu	warstwa malarska	oryginalna, tempera (?) o tłustej / gumowej konsystencji	1899 r.
7	kremowy o pomarańczowym odcieniu	warstwa malarska	wtórna, farba olejna, założona w grubej, błyszczącej warstwie	współczesna

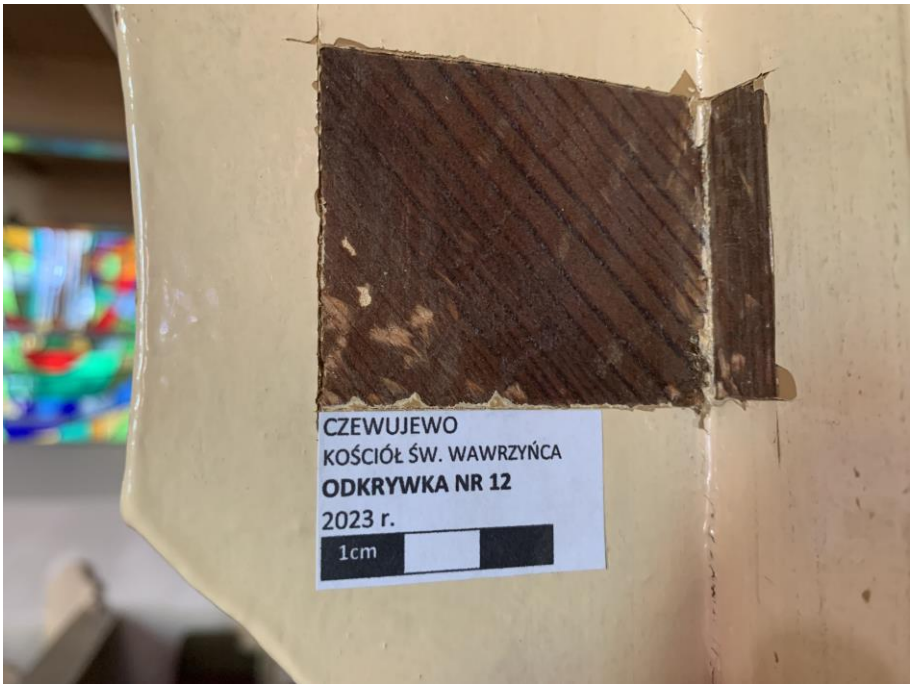
ODKRYWKA NR 12	LOKALIZACJA: wnętrza, nawa, konsola czoła chóru, bok			
Zdjęcie

<p>Odkrywka sondażowa do oryginalnej warstwy malarskiej</p>			
Nr warstwy	Charakterystyka warstwy / kolor	Opis warstwy	Uwagi	Datowanie
1	drewno	podłoże konstrukcyjne	konstrukcja konsoli chóru wykonana z litego drewna	1899 r.
2	brązowy o ciemnym odcieniu	warstwa malarska	oryginalna, tempera (?) o tłustej konsystencji, wniknięta w strukturę drewna, widoczne usłojenie	1899 r.
7	kremowy o pomarańczowym odcieniu	warstwa malarska	wtórna, farba olejna, założona w grubej, błyszczącej warstwie	współczesna

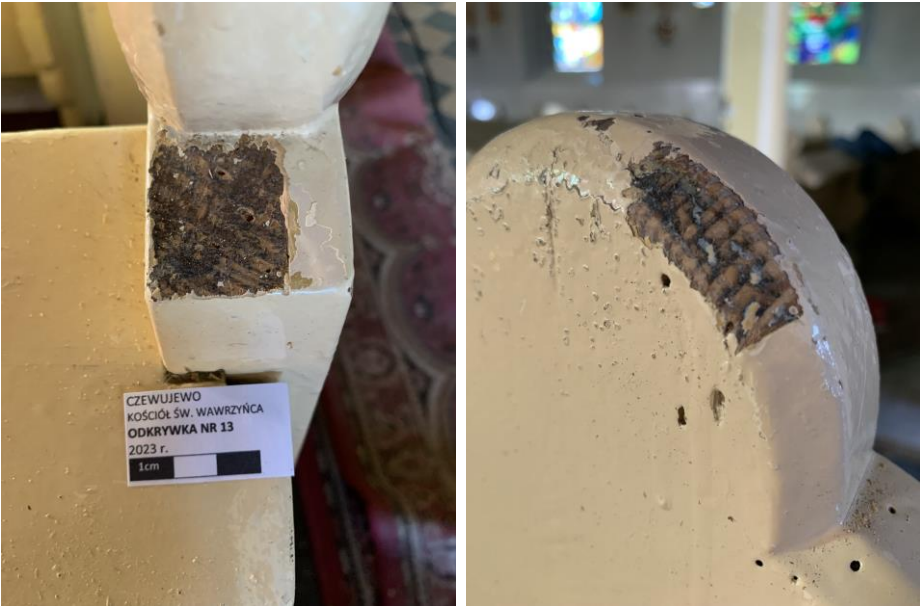
ODKRYWKA NR 13	LOKALIZACJA: wnętrza, nawa, południowy rząd ławek pod chórem, półce ławki			
Zdjęcia

<p>Odkrywki sondażowa do oryginalnej warstwy malarskiej; widoczna działalność drewnojadów</p>			
Nr warstwy	Charakterystyka warstwy / kolor	Opis warstwy	Uwagi	Datowanie
1	drewno	podłoże konstrukcyjne	konstrukcja ławek nawy wykonana z litego drewna	1899 r.
2	brązowy o ciemnym odcieniu	warstwa malarska	oryginalna, tempera (?) o tłustej konsystencji, wnikięta w strukturę drewna, widoczne usłojenie	1899 r.
7	kremowy o pomarańczowym odcieniu	warstwa malarska	wtórna, farba olejna, założona w grubej, błyszczącej warstwie	współczesna

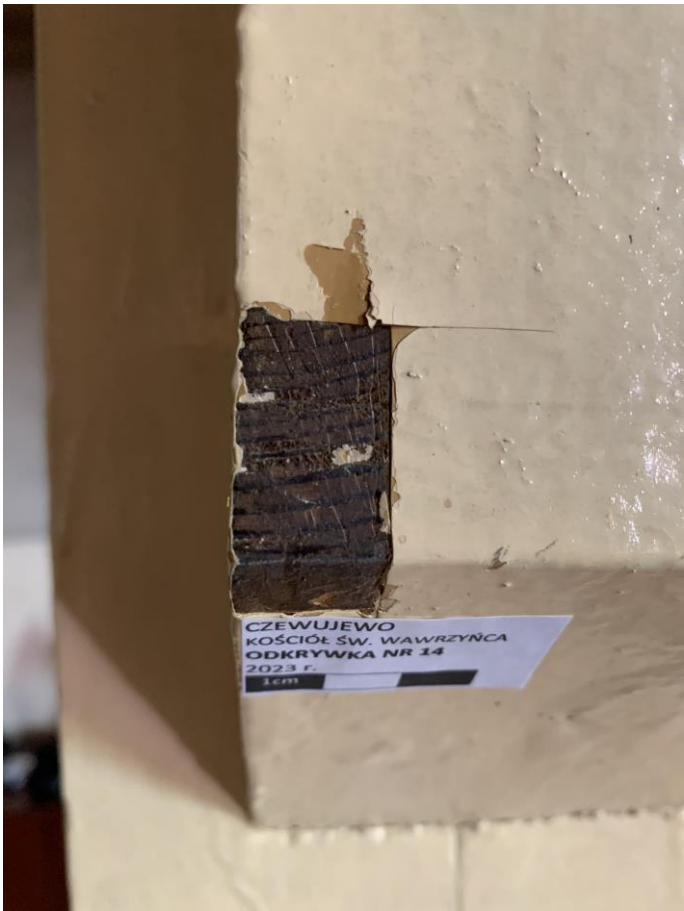
ODKRYWKA NR 14	LOKALIZACJA: wnętrza, nawa, konsola czoła chóru, front			
Zdjęcie

<p>Odkrywka sondażowa do oryginalnej warstwy malarskiej</p>			
Nr warstwy	Charakterystyka warstwy / kolor	Opis warstwy	Uwagi	Datowanie
1	drewno	podłoże konstrukcyjne	konstrukcja konsoli chóru wykonana z litego drewna	1899 r.
2	brązowy o ciemnym odcieniu	warstwa malarska	oryginalna, tempera (?) o tłustej konsystencji, wniknięta w strukturę drewna, widoczne usłojenie	1899 r.
7	kremowy o pomarańczowym odcieniu	warstwa malarska	wtórna, farba olejna, założona w grubej, błyszczącej warstwie	współczesna

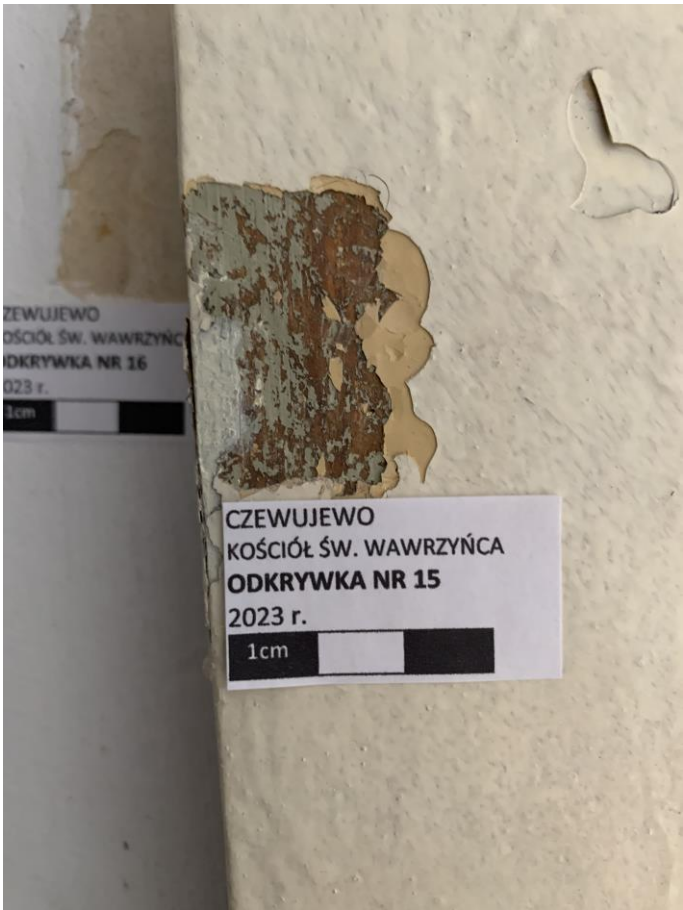
ODKRYWKA NR 15	LOKALIZACJA: wnętrza, kruchta, piętro, schody na poddasze, balustrada, lico słupka końcowego			
Zdjęcie

Nr warstwy	Charakterystyka warstwy / kolor	Opis warstwy	Uwagi	Datowanie
1	drewno	podłoże konstrukcyjne	konstrukcja słupka zbudowana z deski	1899 r.
2	brązowy o bardzo jasnym odcieniu	warstwa malarska	brak brązowej warstwy malarskiej, widoczna na drewnie warstwa bardzo jasna, tłusta, możliwe też że jest to warstwa zabezpieczająca w postaci pokostu lub szelaku	1899 r.
3	zielony	warstwa malarska	oryginalna lub wtórna, farba olejna	1899 r. lub I poł. XX w.
9	beżowy	warstwa malarska	wtórna, olejna, założona w grubej, błyszczącej warstwie	współczesna

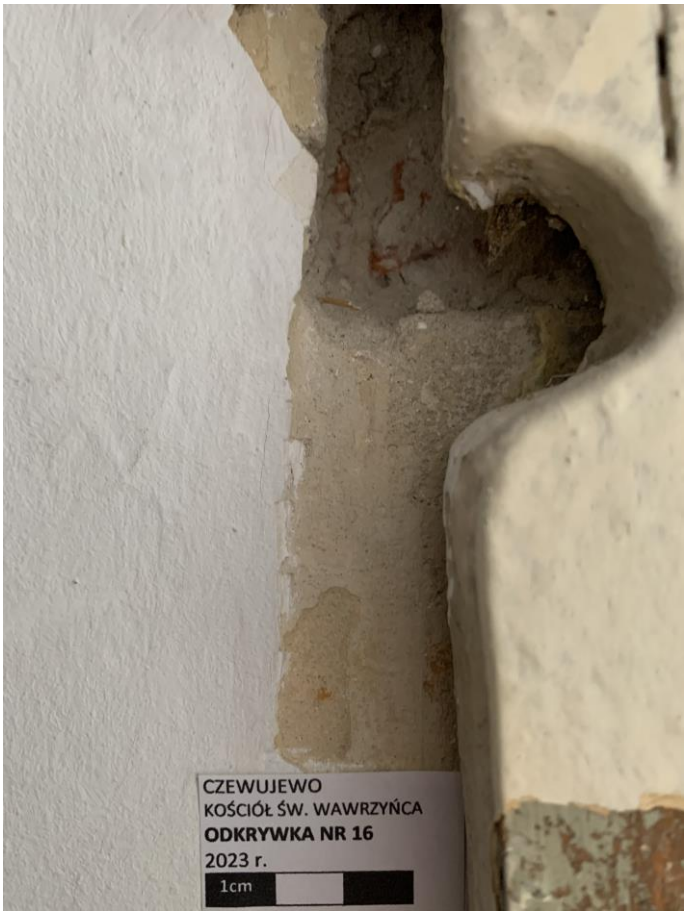
ODKRYWKA NR 16 SONDAŻOWA	LOKALIZACJA: wnętrza, kruchta, piętro, ściana przy słupie końcowym schodów			
Zdjęcie

<p>CZEWUJEWÓ KOŚCIÓŁ ŚW. WAWRZYŃCA ODKRYWKA NR 16 2023 r. 1cm</p>			
Nr warstwy	Charakterystyka warstwy / kolor	Opis warstwy	Uwagi	Datowanie
1	cegła	ściana podłoże konstrukcyjne	ceramiczna, pełna, barwy czerwonej, na zaprawie wapienno-piaskowej	1899 r.
2	beżowy	ściana warstwa tynkarska	oryginalna, tynk wapienno-piaskowy, drobnoziarnisty, grubość warstwy ok. 2 cm, założony w jednej warstwie z sieczką	1899 r.
3	biały	warstwa malarska podkładowa	grunt w postaci pobiałej wapiennej	1899 r.
4	beżowy o ciemnym odcieniu	ściana warstwa malarska	oryginalna, farba wapienna / kredowa, cienka	1899 r.
8	biały	warstwa malarska	wtórna, farba emulsyjna, założona w dwóch warstwach	współczesna

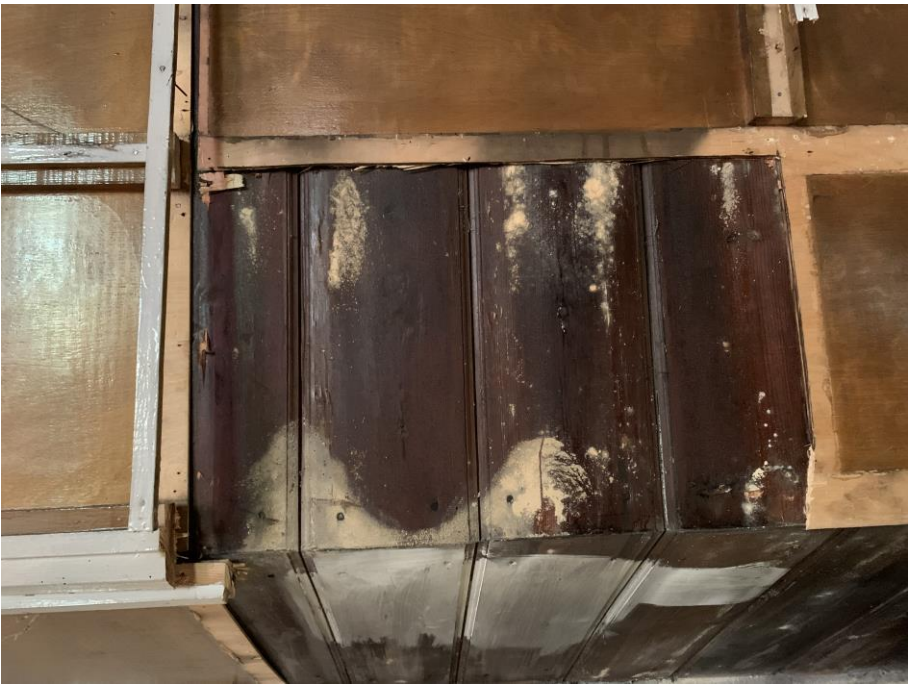
ODKRYWKA NR 17	LOKALIZACJA: wnętrza, nawa nad chórem, strona północna, strop			
Zdjęcie

<p data-bbox="437 974 879 1003">Odkrywka sondażowa do oryginalnej warstwy</p>			
Nr warstwy	Charakterystyka warstwy / kolor	Opis warstwy	Uwagi	Datowanie
1	drewno	podłoże konstrukcyjne	strop wykonany z desek z drewna iglastego, układanych na styk i mocowanych do podłoża gwoździami; deski o szerokości ok. 22 cm i grubości 2,2-2,5 cm z profilowanymi krawędziami	1899 r.
2	brązowy o bardzo ciemnym odcieniu	warstwa malarska	oryginalna, tempera (?) o tłustej konsystencji, wniknięta w strukturę drewna	1899 r.
3	sklejka drewniana	warstwa ekspozycyjna	sklejka drewniana pokryta lakierem z listewkami drewnianymi tworzy nad całą przestrzenią nawy strop pseudokasetonowy	współczesna

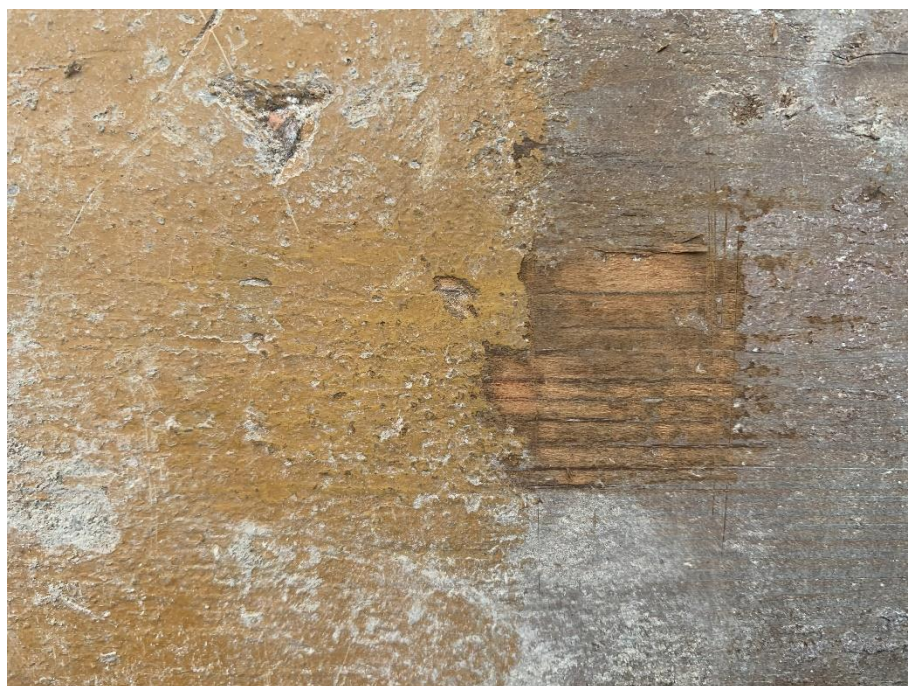
Fragment powierzchni oryginalnej deski pozyskanej w przestrzeni poddasza. Na drewnianym licu widoczna warstwa brązowa, silnie odbarwiona, wnikięta w strukturę drewna, warstwa eksponowana to wtórna farba olejna w kolorze ugrowym.

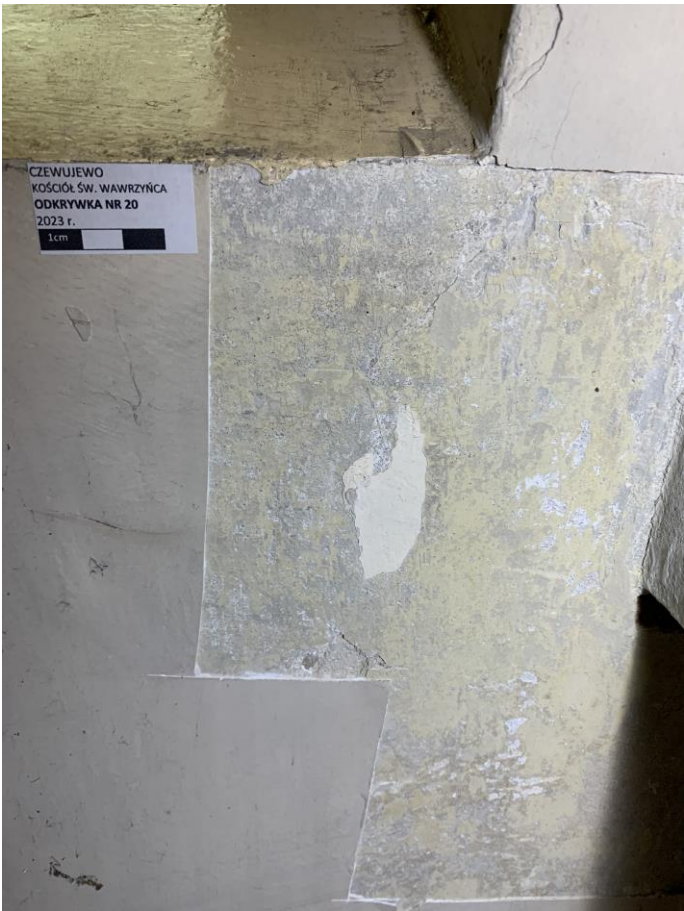
ODKRYWKA NR 20	LOKALIZACJA: wnętrza, nawa nad chórem, ściana wschodnia pod oknem i na styku z konsolą			
Zdjęcie

Nr warstwy	Charakterystyka warstwy / kolor	Opis warstwy	Uwagi	Datowanie
1	beżowy	warstwa tynkarska	oryginalna, tynk wapienno-piaskowy, drobnoziarnisty, grubość warstwy ok. 1,5 - 2 cm, założony w jednej warstwie	1899 r.
2	szary o zielonym odcieniu	warstwa malarska	oryginalna, farba wapienna / kredowa, cienka	1899 r.
3	ugrowy o jasnym odcieniu	warstwa malarska	wtórna, farba wapienna / kredowa	I poł. XX w.
4	różowy o jasnym odcieniu	warstwa malarska	wtórna, farba wapienna / kredowa	I poł. XX w.
5	biały	warstwa malarska	wtórna, farba emulsyjna	poł., XX w.
6	biały	warstwa tynkarska	gips biały, warstwa techniczna / wyrównawcza grubości 1 mm	II poł. XX w.
7	biały	warstwa malarska	wtórna, farba emulsyjna	II poł. XX w.

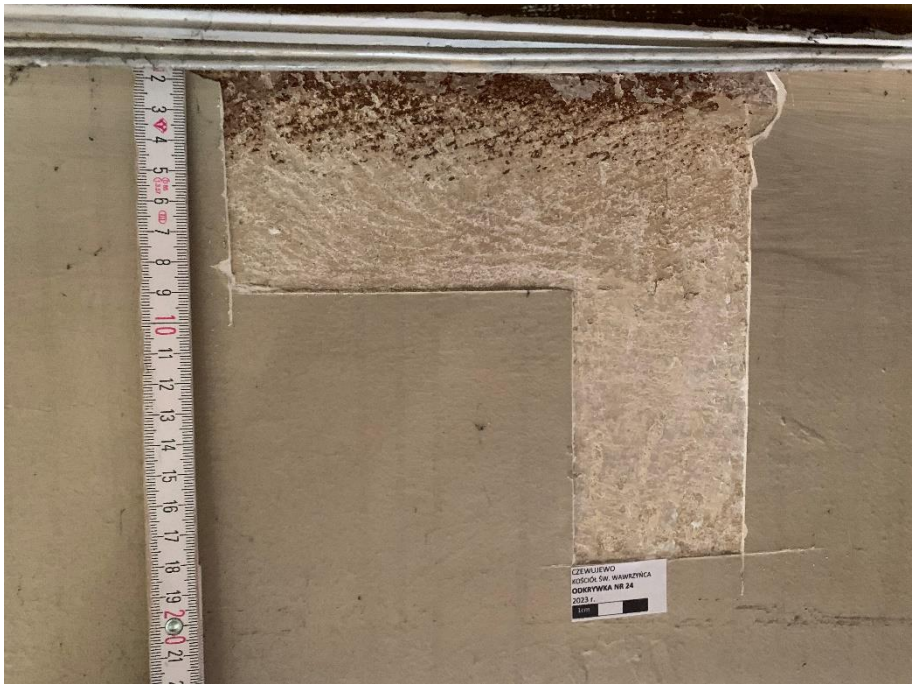
ODKRYWKA NR 24	LOKALIZACJA: wnętrza, nawa, ściana południowa, na styku z drewnianym stropem			
Zdjęcie

Nr warstwy	Charakterystyka warstwy / kolor	Opis warstwy	Uwagi	Datowanie
1, 5-8	analogiczne jak dla odkrywki nr 21-23	-	-	1889 r. - współczesna
2	beżowy	warstwa tynkarska	oryginalna, tynk wapienno-piaskowy z dodatkiem nieroztartych grudek wapna i słomianej sieczki, drobnoziarnisty, grubość warstwy 2 cm, założony w jednej warstwie	1899 r.
3	biały	warstwa malarska podkładowa	grunt w postaci pobiału wapiennej	1899 r.
4	popielaty / biały o zielonym odcieniu	warstwa malarska	oryginalna, farba wapienna / kredowa, cienka; wokół otworu okna podkreślenie paskiem w kolorze szarym, zarówno od strony ściany jak i glifu	1899 r.
5	ugrowy o jasnym odcieniu / żółta [zabrudzona]	warstwa malarska	wtórna, farba wapienna / kredowa	I poł. XX w.
UWAGA	na warstwie nr 3 tj. popielatej bieli nr NCS S 1000-N / S 1502-Y, pod stropem, pasek brązu, być może pasek podkreślający listwę drewnianej fasety; wysokość paska do określenia po usunięciu stropu kasetonowego w trakcie prac konserwatorskich

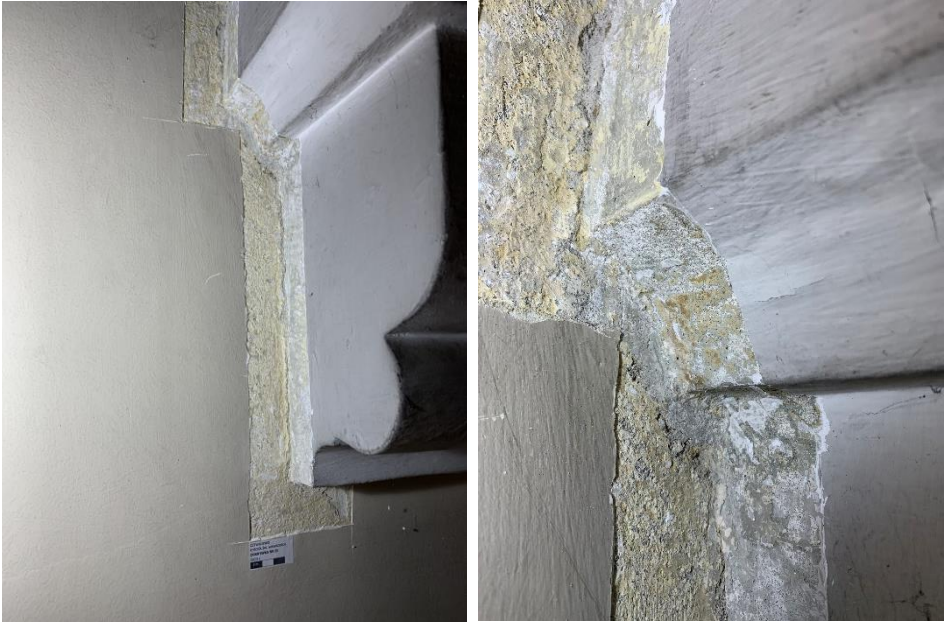
ODKRYWKA NR 25	LOKALIZACJA: wnętrza, nawa, ściana południowa, narożnik południowo-zachodni, konsola			
Zdjęcia

Nr warstwy	Charakterystyka warstwy / kolor	Opis warstwy	Uwagi	Datowanie
1	beton szary o błękitnym odcieniu	element lity	detal architektoniczny wykonany techniką odlewu z mieszanki barwionego pigmentami spoiwa cementowego z dodatkiem wypełniacza w postaci drobnoziarnistego kruszywa kwarcowego [piasek]; tynk dobija i zachodzi na konsolę	1899 r.
2-8	analogiczne jak dla odkrywki nr 21-23; warstwy pośrednie pod gipsem zostały dokładnie zeskrobane i wymyte, śladowo zachowały się na boku konsoli, w tym warstwa w kolorze popielatej bieli i intensywnego ugru

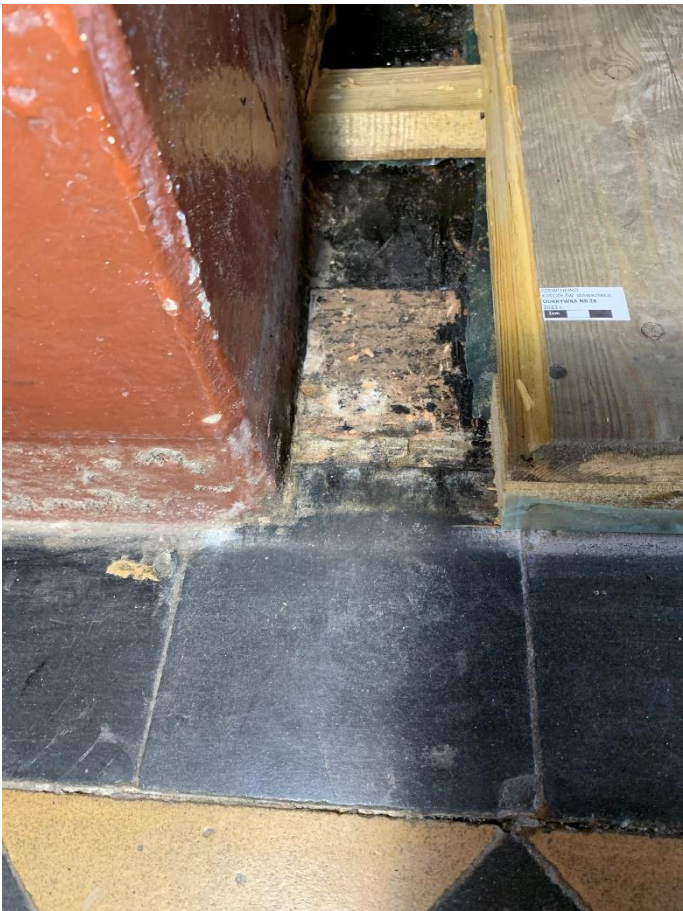
ODKRYWKA NR 26	LOKALIZACJA: wnętrza, nawa, posadzka przy północnym słupie chóru, pod drewnianym podestem ławek			
Zdjęcie

Nr warstwy	Charakterystyka warstwy / kolor	Opis warstwy	Uwagi	Datowanie
1	podbudowa	struktura posadzki	cegły ceramiczne, czerwone, układane na płask	1899 r.
1	beżowy / ugrowy i czarny	ceramika barwiona w masie	płytki ceramiczne, pełna o wymiarach 16 x 16 cm i grubości 1,5 cm, kolor lity w masie określany na NCS S3030-Y10R, płytki kładzione za zaprawie z dużym udziałem spoiwa cementowego; płytki w układzie karo, naprzemiennie z płytkami w kolorze czarnym NCS S 8000N, bordiura z płytek czarnych	1899 r.
2	podbudowa ławek	warstwa techniczna	smółka / lepik smołowy stanowiący warstwę izolacyjną, bardzo cienka	1899 r. (?)
3	podbudowa ławek	warstwa techniczna	lepik w warstwie do ok. 1 cm grubości	współczesna
4	podbudowa ławek	warstwa techniczna	folia PC / PE	współczesna
5	podbudowa ławek	warstwa techniczna	legary / łaty budowlane sosnowe 4 x 6 cm w odstępie co 54 cm	współczesna

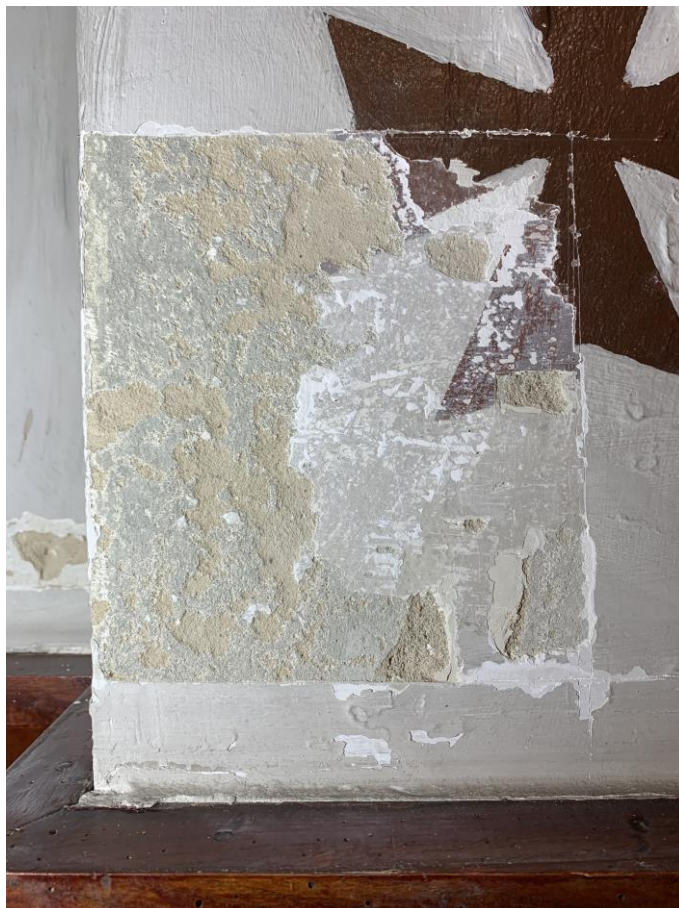
ODKRYWKA NR 27	LOKALIZACJA: wnętrza, ściana między nawą a prezbiterium, strona południowa
Zdjęcia

Nr warstwy	Charakterystyka warstwy / kolor	Opis warstwy	Uwagi	Datowanie
1	beżowy	warstwa tynkarska	oryginalna, tynk wapienno-piaskowy, drobnoziarnisty, grubość warstwy 2 cm, założony w jednej warstwie	1899 r.
2	popielaty / biały o zielonym odcieniu	warstwa malarska	oryginalna, farba wapienna / kredowa, cienka; prawdopodobnie na warstwie popielatej ciemno szare rozmalowanie w postaci krzyża maltańskiego / hugenockiego*	1899 r. (?)
3	ugrowy o jasnym odcieniu / żółta [zabrudzona]	warstwa malarska	wtórna, farba wapienna / kredowa	I poł. XX w.
4	szary / biały	warstwa malarska	wtórna, w wyglądzie pobiała wapienna pociemniała	I poł. XX w.
5	biały	warstwa tynkarska	gips biały, warstwa techniczna / wyrównawcza grubości 1-2 mm	II poł. XX w.
6	różowy o bardzo jasnym odcieniu	warstwa malarska	wtórna, farba emulsyjna	II poł. XX w.

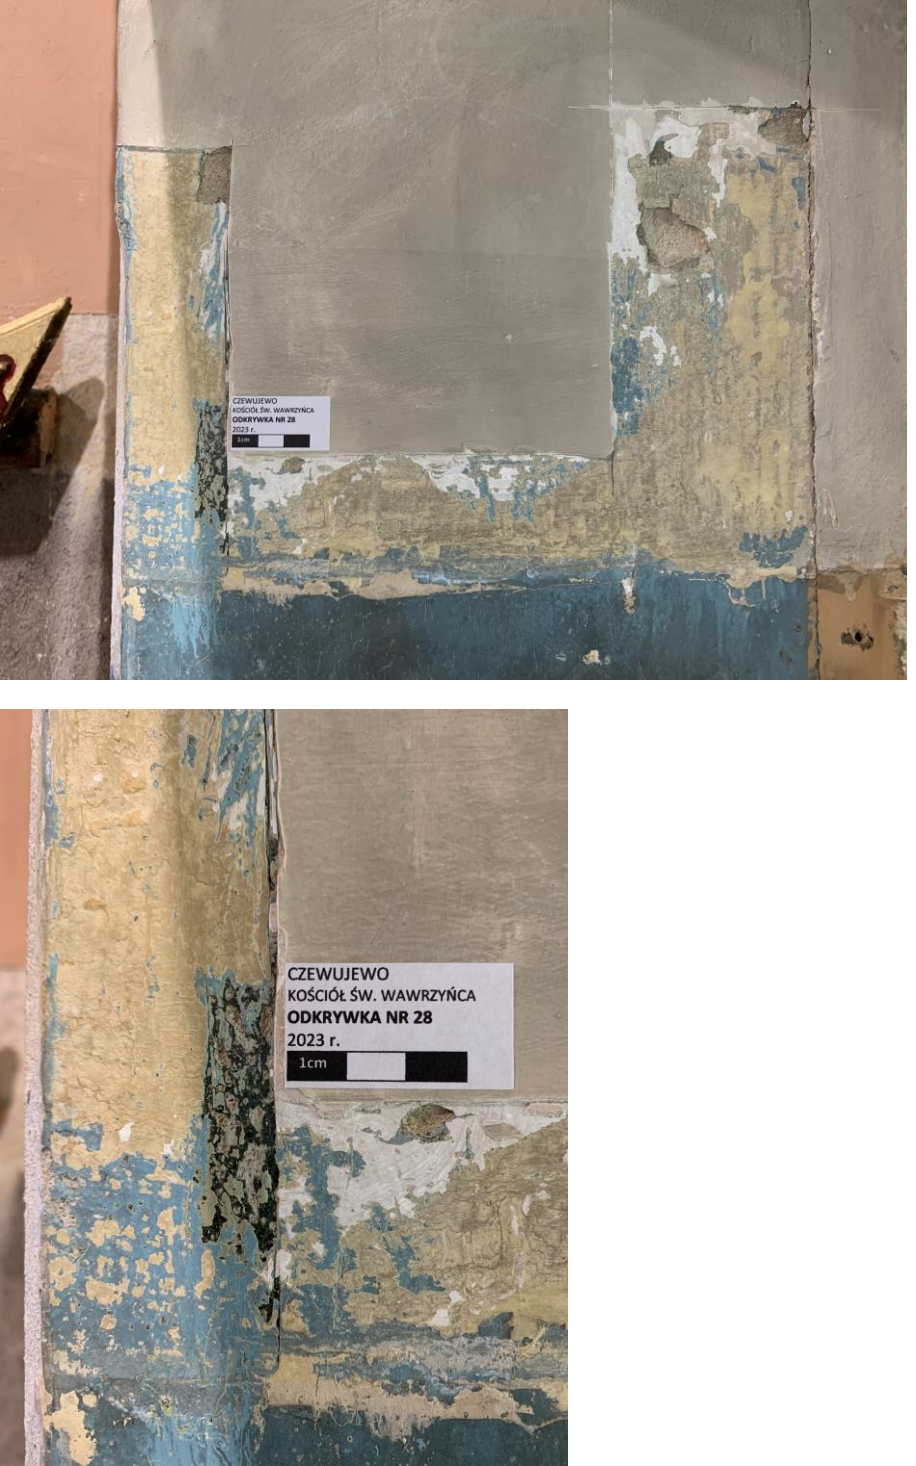
ODKRYWKA NR 28	LOKALIZACJA: wnętrza, gład otworu drzwiowego między prezbiterium a zakrystią			
Zdjęcia

Nr warstwy	Charakterystyka warstwy / kolor	Opis warstwy	Uwagi	Datowanie
1	beżowy	warstwa tynkarska	oryginalna, tynk wapienno-piaskowy, drobnoziarnisty, grubość warstwy 2 cm,	1899 r.

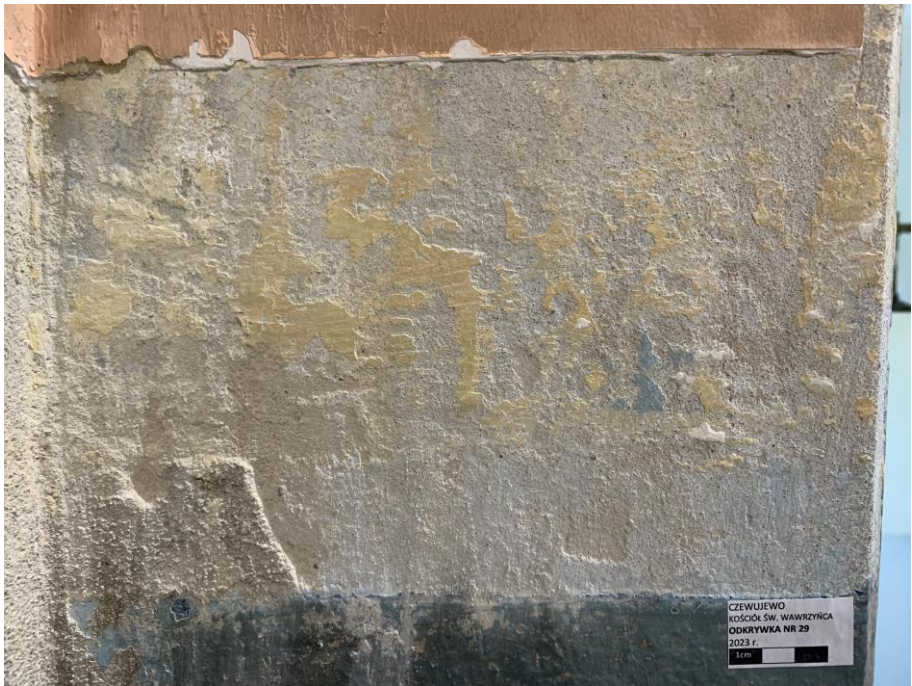
ODKRYWKA NR 29	LOKALIZACJA: wnętrza, prezbiterium, ściana północna przy glifie drzwi do zakrystii, lico powyżej lamperii			
Zdjęcia

Nr warstwy	Charakterystyka warstwy / kolor	Opis warstwy	Uwagi	Datowanie
1	beżowy*	warstwa tynkarska	oryginalna, tynk wapienno-piaskowy, drobnoziarnisty, grubość warstwy 2 cm, założony w jednej warstwie; zdeintegrowany	1899 r.
2	biały	warstwa malarska podkładowa	grunt w postaci pobiału wapiennej	1899 r.
3	zielony o ciemnym odcieniu / szara o zielonym odcieniu	warstwa malarska	oryginalna lamperia, farba temperowa lub olejna, gruba warstwa z widoczną w naszlifie warstwą zabrudzenia NCS S 8010-B90G NCS S 8010-G30Y; powyżej lamperii warstwa szarości, która jest jej równoległa	1899 r.
4	oliwkowy o jasnym odcieniu	warstwa malarska	wtórna, farba wapienna / temperowa	I poł. XX w.
5	turkusowy	warstwa malarska	wtórna, farba olejna	I poł. XX w.
6	piaskowy o ciemnym odcieniu	warstwa malarska	wtórna, farba emulsyjna	poł. XX w.

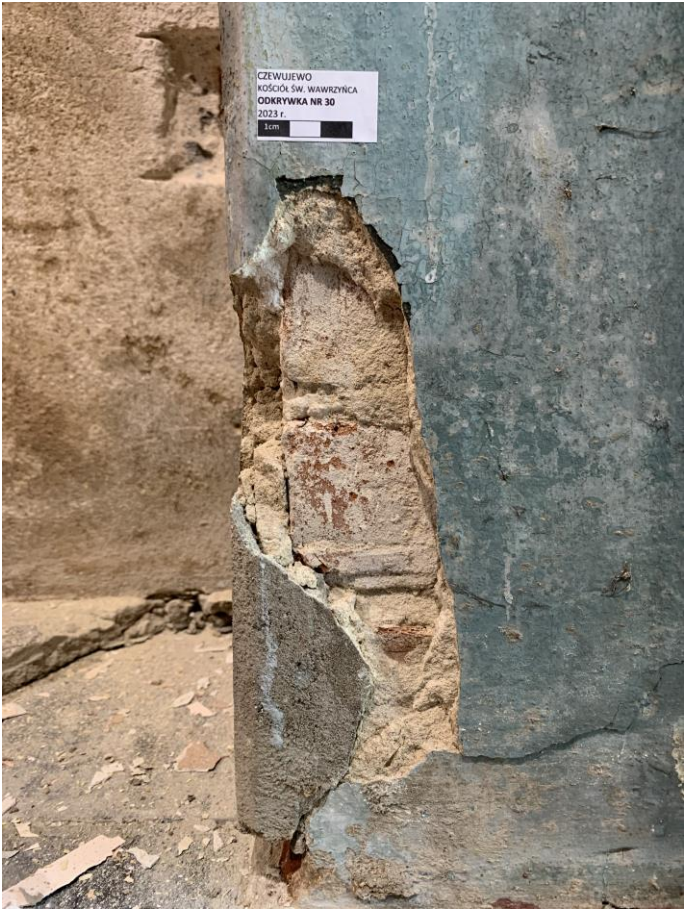
ODKRYWKA NR 30 SONDAŻOWA	LOKALIZACJA: wnętrza, glif otworu drzwiowego między prezbiterium a zakrystią, partia przy podłodze			
Zdjęcie

Nr warstwy	Charakterystyka warstwy / kolor	Opis warstwy	Uwagi	Datowanie
1	cegła	podłoże konstrukcyjne	ceramiczna, pełna, barwy czerwonej, na zaprawie wapienno-piaskowej	1899 r.
2	beżowy	warstwa tynkarska	oryginalna, tynk wapienno-piaskowy, drobnoziarnisty, grubość warstwy 2 cm, założony w jednej warstwie; zdeintegrowany	1899 r.
3	biały	warstwa malarska podkładowa	grunt w postaci pobiałej wapiennej	1899 r.
4	zielony o ciemnym odcieniu	warstwa malarska	oryginalna lamperia, farba temperowa lub olejna, gruba warstwa z widoczną w naszłifie warstwą zabrudzenia NCS S 8010-B90G NCS S 8010-G30Y	1899 r.

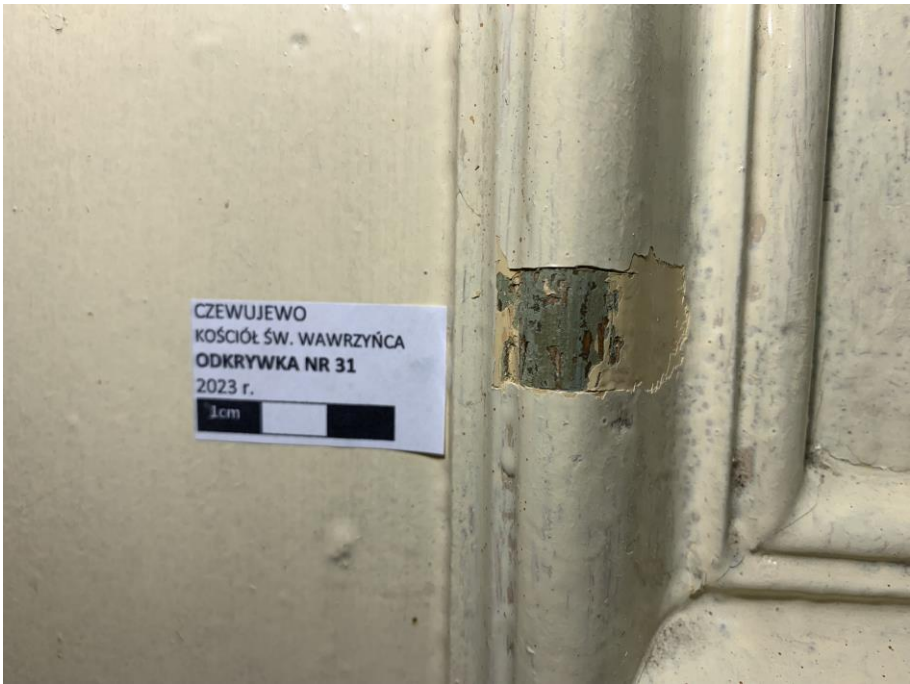
Nr warstwy	Charakterystyka warstwy / kolor	Opis warstwy	Uwagi	Datowanie
1	drewno	podłoże konstrukcyjne	konstrukcja drzwi ramowo-płycinowa	1899 r.
2	brązowy o ciemnym odcieniu	warstwa malarska	oryginalna, tempera (?) o tłustej konsystencji, źle zachowana, możliwe też że jest to warstwa zabezpieczająca w postaci pokostu lub szelaku	1899 r.
3	zielony	warstwa malarska	oryginalna lub wtórna, farba olejna, założona w dwóch warstwach lub w warstwie malarskiej i lakieru, widoczny dukt pędzla	1899 r. lub I poł. XX w.
4	różowo-beżowy	warstwa malarska	wtórna, farba olejna	I poł. XX w.
5	beżowy	warstwa malarska	wtórna, farba olejna	I poł. XX w.
6	ugrowy	warstwa malarska	wtórna, farba olejna	XX w.
7	beżowy o ciemnym odcieniu	warstwa malarska	wtórna, farba olejna	XX w.
8	beżowy o jasnym odcieniu	warstwa malarska	wtórna, farba olejna	XX w.
