CZEWUJEWO, WOJ. KUJAWSKO-POMORSKIE, POWIAT ŻNIŃSKI, GMINA ROGOWO
KOŚCIÓŁ PW. ŚW. WAWRZYŃCA

Badania konserwatorskie stratygraficzne oryginalnych wypraw tynkarskich i malarskich
ścian i sufitów, stałego drewnianego wyposażenia wnętrza oraz badania podłóg i posadzki

Programy prac konserwatorskich

BADANIA KONSERWATORSKIE I PROGRAMY PRAC KONSERWATORSKICH
KOŚCIÓŁ PW. ŚW. WAWRZYŃCA W CZEWUJEWIE

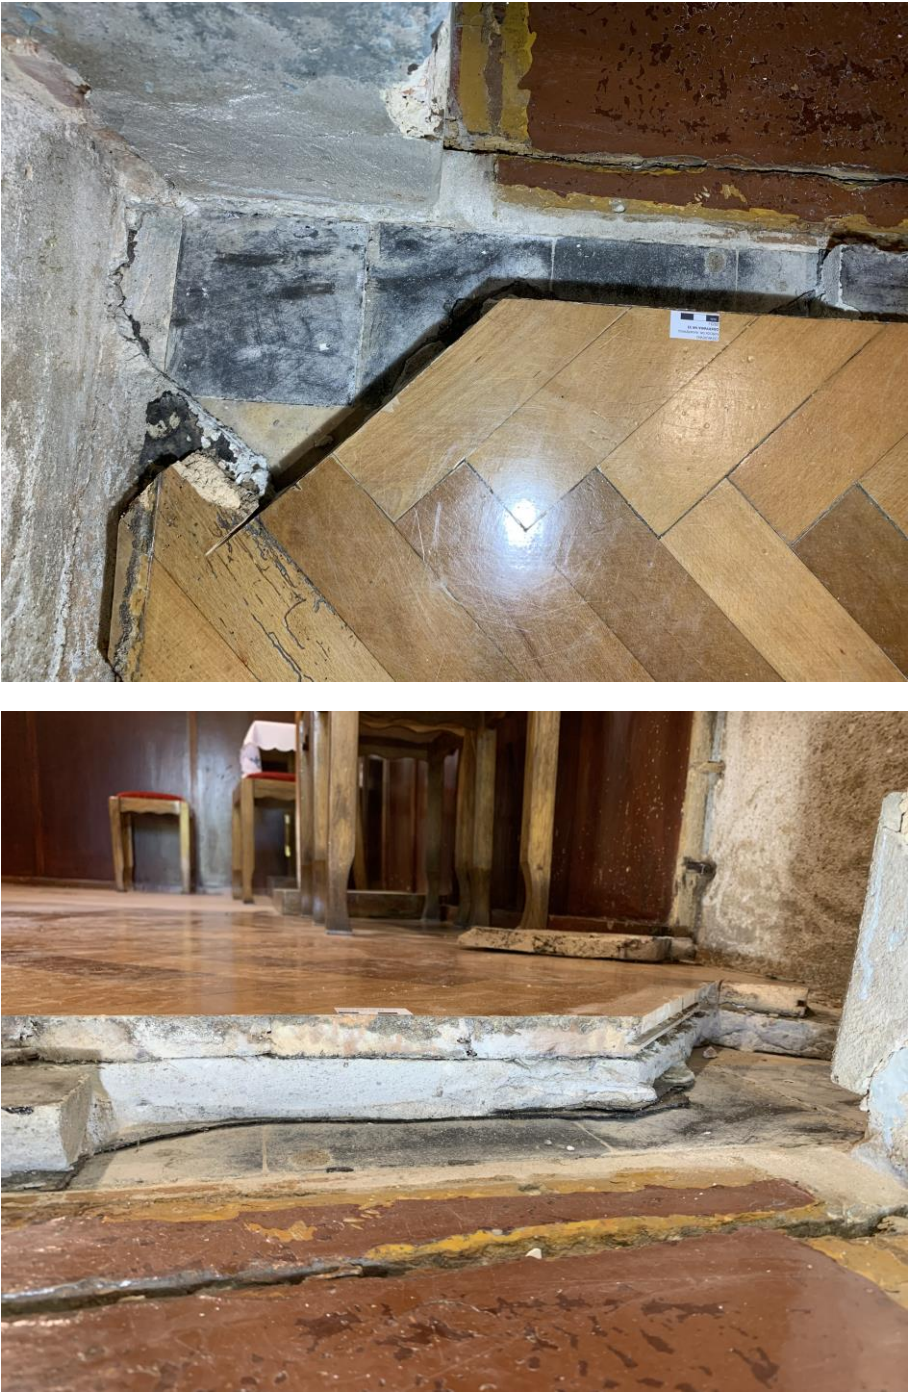
Nr warstwy	Charakterystyka warstwy / kolor	Opis warstwy	Uwagi	Datowanie
1	beżowy / ugrowy i czarny	ceramika barwiona w masie	płytki ceramiczne, pełne o wymiarach 16 x 16 cm i grubości 1,5 cm, kolor lity w masie określany na NCS S3030-Y10R, płytki kładzione za zaprawy z dużym udziałem spoiwa cementowego; płytki w układzie karo, naprzemiennie z płytkami w kolorze czarnym NCS S 8000N, bordiura z płytek czarnych;	1899 r.

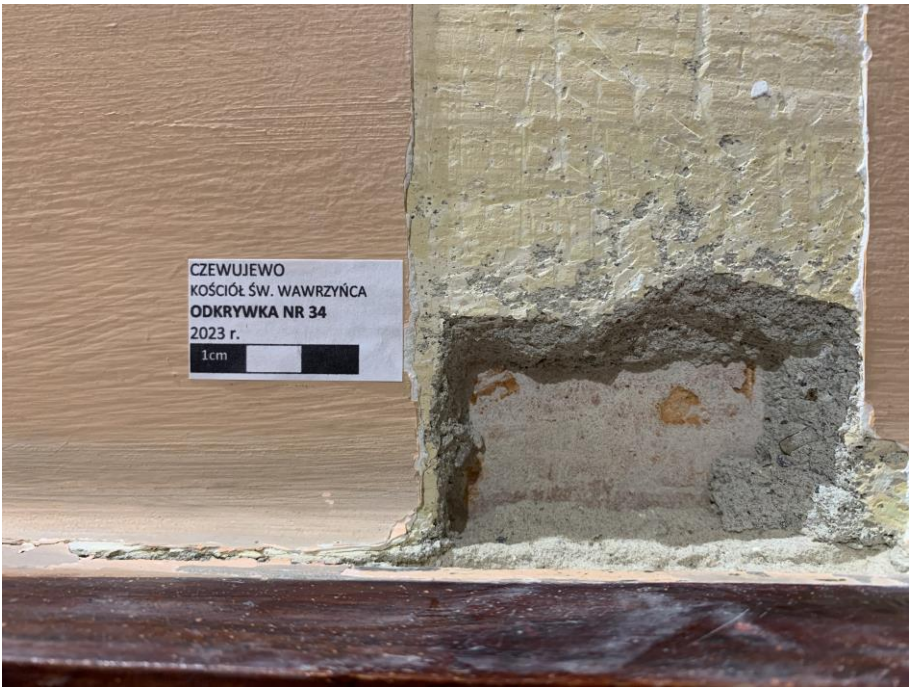
ODKRYWKA NR 34		LOKALIZACJA: wnętrza, prezbiterium, ściana południowa nad boazerią		
Zdjęcie

Nr warstwy	Charakterystyka warstwy / kolor	Opis warstwy	Uwagi	Datowanie
1	cegła	podłoże konstrukcyjne	ceramiczna, pełna, barwy czerwonej, na zaprawie wapienno-piaskowej	1899 r.
2	szary	warstwa tynkarska	wtórna, tynk cementowo-wapienny leżący na obrzutce cementowej, grubości 1,5-2 cm	II poł. XX w.
3	biały	warstwa malarska	wtórna, farba kredowa	II poł. XX w.
4	beżowy	warstwa malarska	wtórna, farba kredowa	II poł. XX w.
5	ugrowy o jasnym odcieniu	warstwa malarska	wtórna, farba kredowa	II poł. XX w.
6	biały	warstwa tynkarska	gips biały, warstwa techniczna / wyrównawcza grubości 1-2 mm	współczesna
7	beżowy / pomarańczowy	warstwa malarska	wtórna, farba emulsyjna, założona w jednej grubej warstwie	współczesna
