Program prac konserwatorskich
przy elewacji
kościół pw. NARODZENIA NMP
w Kiełbasinie

Toruń-Kiełbasin 2023

1. Cel i zakres opracowania

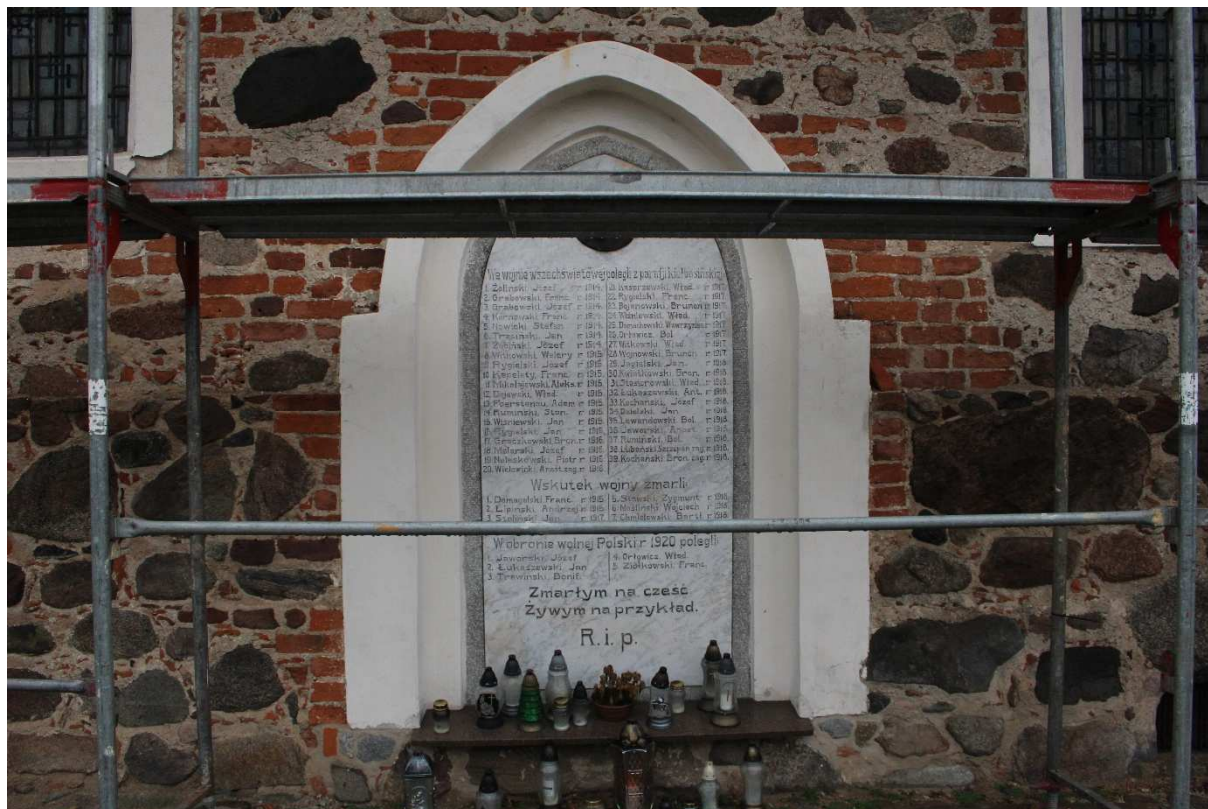
Pamiętkowa tablica inskrypcyjna po stronie zachodniej zachowana jest bardzo dobrze, bez widocznych uszkodzeń pochodzenia mechanicznego. Monochromia inskrypcji jest miejscowo złuszczona, marmur jest lokalnie przebarwiony zaplamieniami barwników melaminowych i tlenków żelaza. Lastrykowe obramienie posiada drobne spękania przebiegające prostopadle do przebiegu bordiury.

Fot.5. Kielbasin, kościół pw. NARODZENIA NMP, elewacja południowa. Pamiątkowa tablica inskrypcyjna.

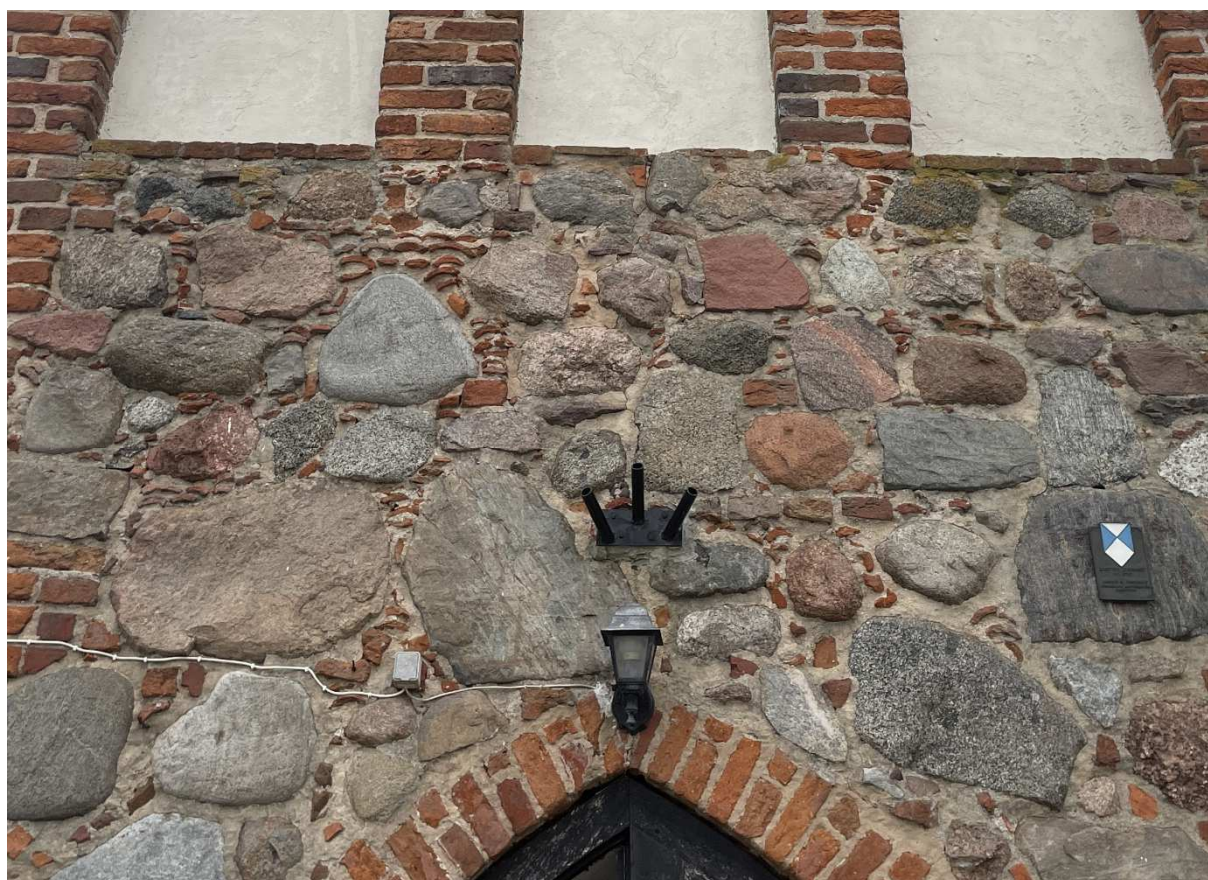
Fot.6. Kielbasin, kościół pw. NARODZENIA NMP, wążek kamienny nad portalem głównym. Spękanie ukryte w wążku kamiennym.

Miejscowe, stabilizujące, naprawy wątku kamiennego przeprowadzić za pomocą iniekcji zaprawami ekspansywnymi na bazie wapna i trasu, np.: Optosan Trassinjekt, f-my Optolith. Przed aplikacją injektu wypełniane szczeliny oraz otwory doprowadzające zwilżyć alkoholem etylowym.

Jeżeli stabilizację wątku kamiennego w nadprożu wejścia głównego metodami iniekcyjnymi nie da satysfakcjonujących efektów, zastosować należy metodę przyjętą w projekcie

architektoniczno-budowlanym autorstwa mgra Marka Miętusa, obejmującą wykonanie ściąggu spinającego przeciwległe ściany.³

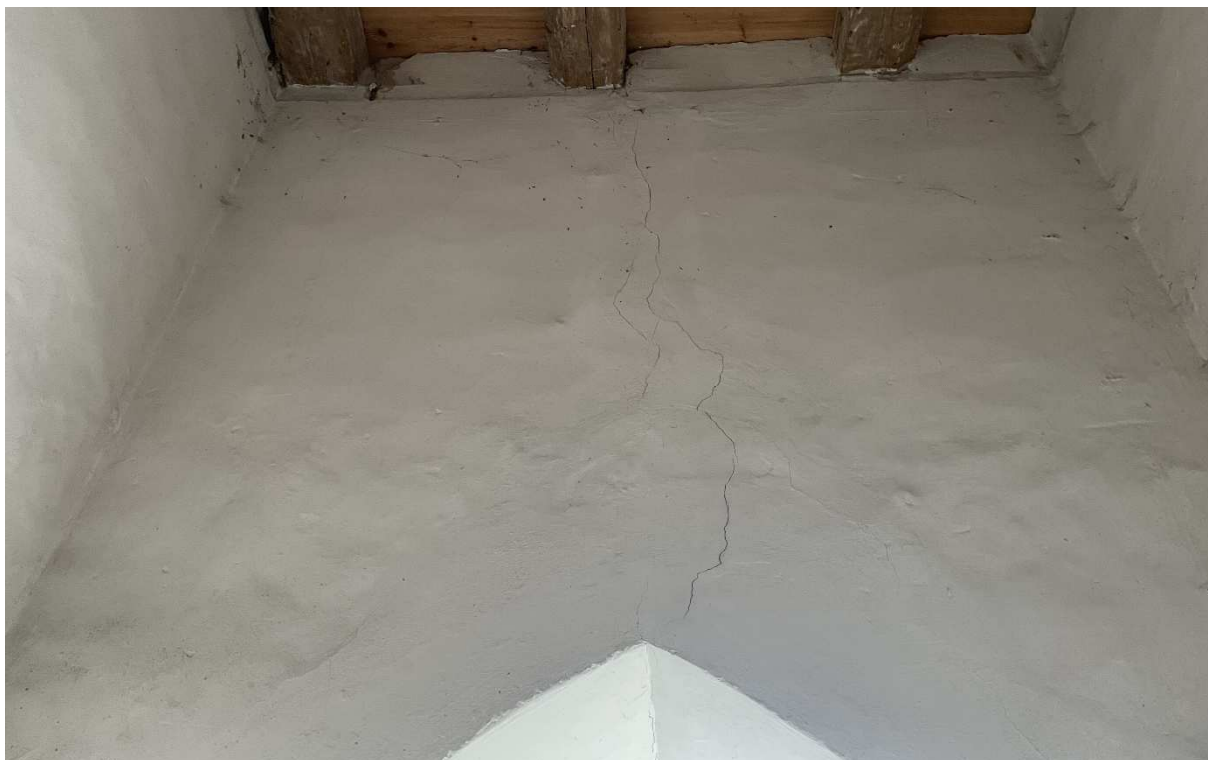
W strukturze budynku widoczna jest ograniczona ilość defektów statycznych, zlokalizowanych głównie w obrębie wieży oraz zakrystii. Na trzonie wieży widoczne są pionowe spękania włosowate, biegnące powyżej łuku portalu głównego. Po stronie zewnętrznej ich czytelność gubi się częściowo w nieregularnym wątku kamiennym, miejscowo zostały one zamaskowane bieżącymi naprawami. Od strony kruchty spękanie jest bardzo dobrze widoczne i przebiega od strzałki łuku portalu aż do środkowego legara podłogi, pierwszego pietra wieży. Przyczyną w/w defektu jest naturalnie słabe przewiązanie wątków kamiennych i mieszanych – kamienno-ceglanych a w konsekwencji ich podatność na rozluźnienie i powstawanie spękań pod wpływem niestabilności gruntu, korozji zaprawy spajającej, itp. Drobne spękania widoczne są także tuż pod okapem wieży oraz na dolnej opasce wieży po stronie zachodniej.

Fot.7. Kiełbasin, kościół pw. NARODZENIA NMP, spękanie zachodniej ściany wieży widoczne od wnętrza kruchty.

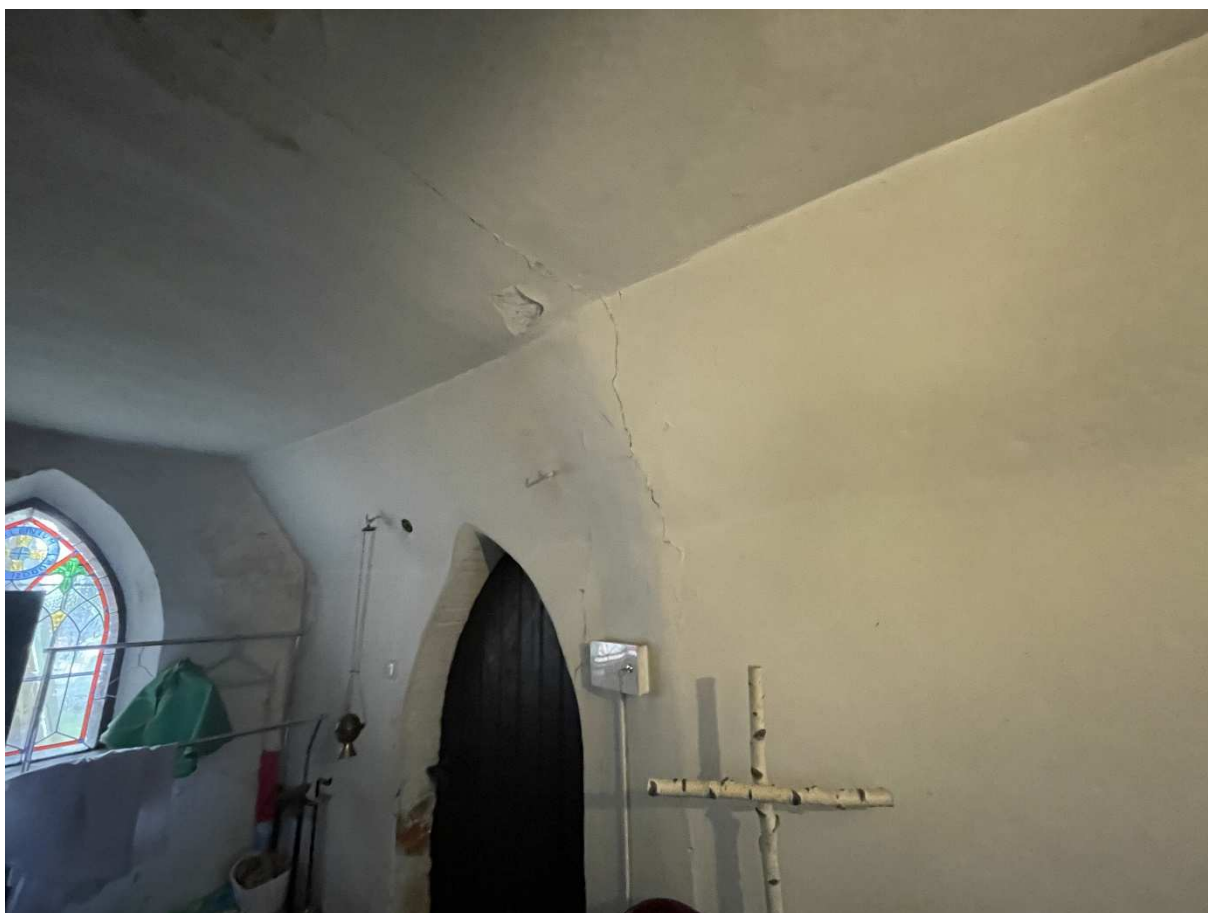
Fot.8. Kiełbasin, kościół pw. NARODZENIA NMP, spękanie ścian i stropu zakrystii.

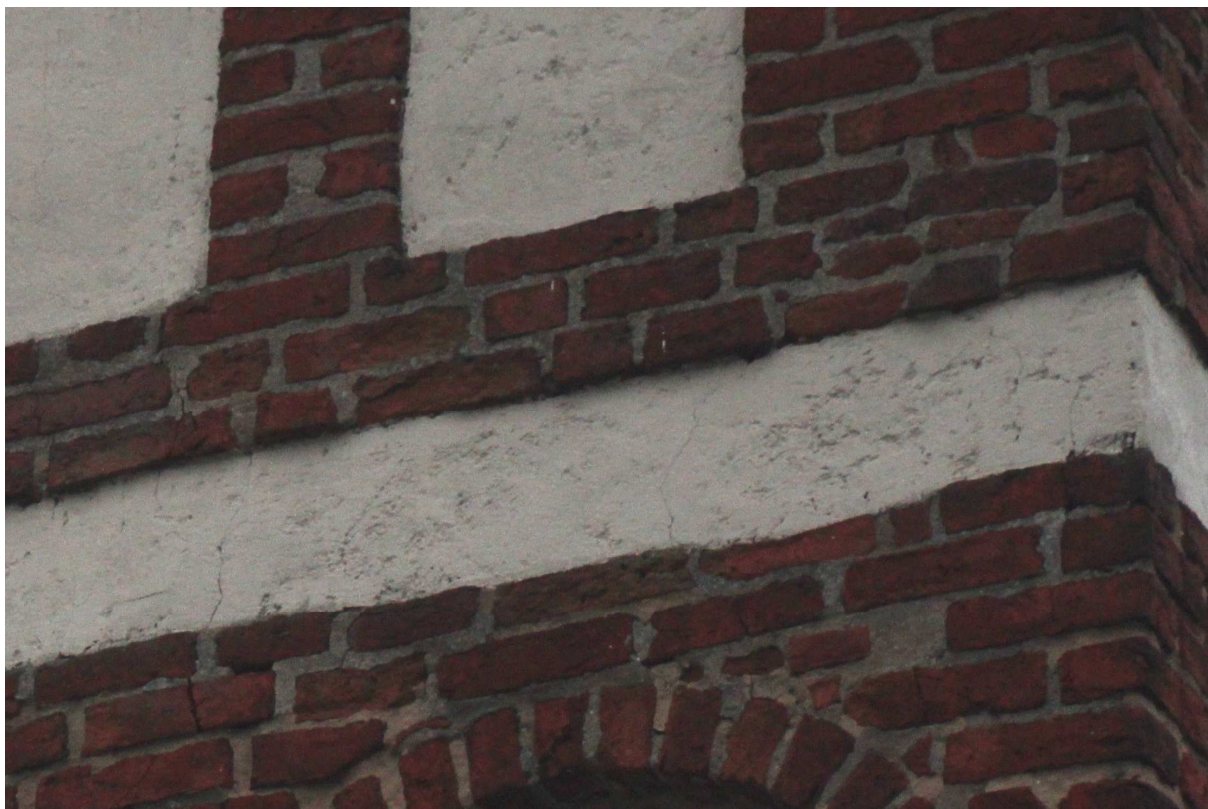
Fot.9. Kielbasin, kościół pw. NARODZENIA NMP, zachodnia elewacja wieży. Spękania wątku w okolicach dolnego fryzu.

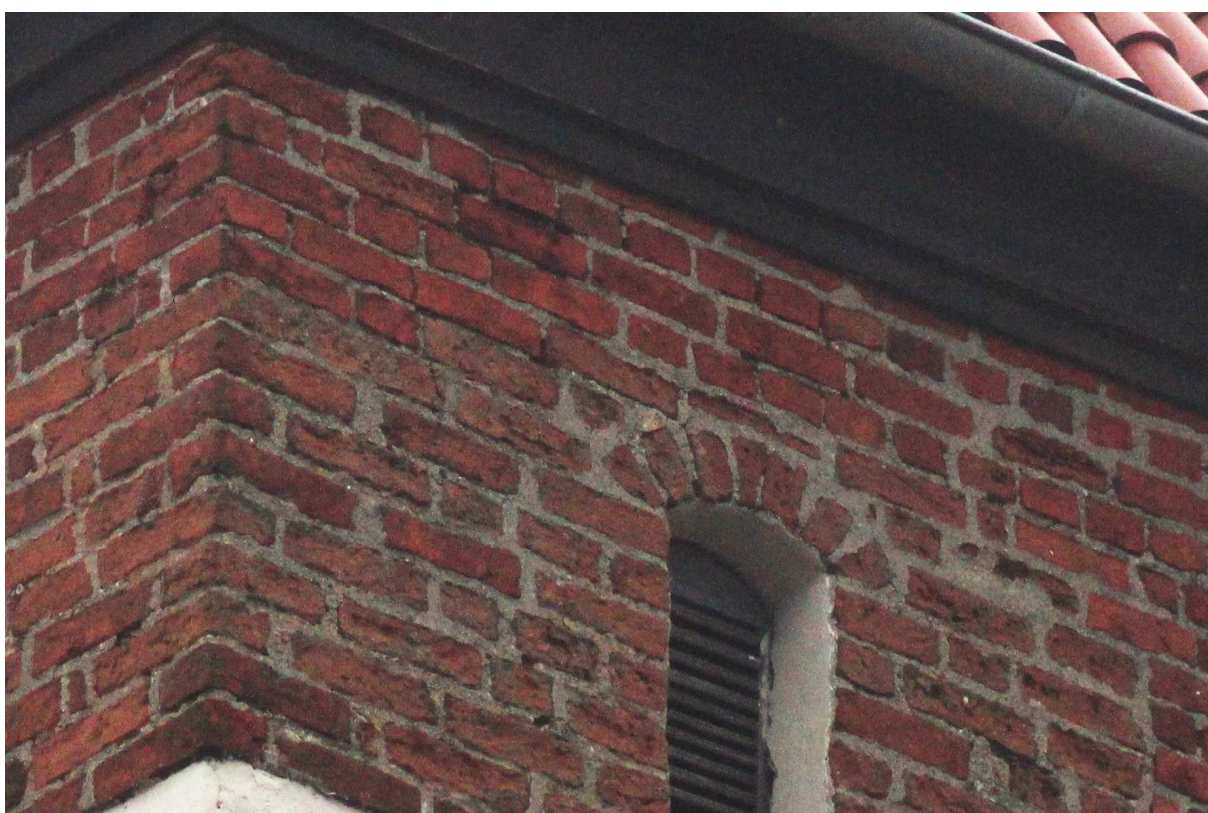
Fot.10. Kielbasin, kościół pw. NARODZENIA NMP, zachodnia elewacja wieży. Spękania wątku pod okapem dachu wieży.

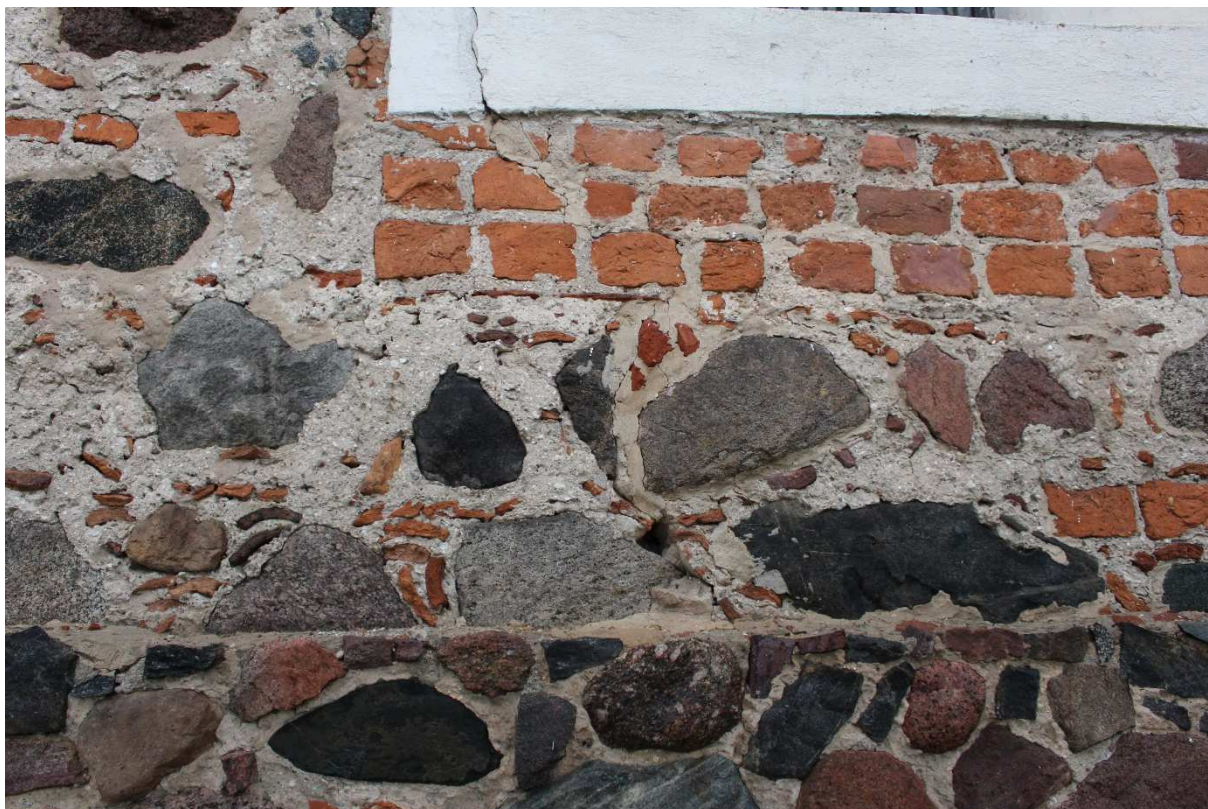
Pojedyncze pęknięcie włosowate widoczne jest na elewacji południowej, pod parapetem okna pierwszej osi. Przebiega ono skośnie przez elewację aż do przyziemia. Drobne spękania czytelne są także w dolnych partiach wieży, w wątku kamiennym oraz w obrębie blend. Dość rozległe spękania obecne są także na stropach i ścianach zakrystii, jednak ocena ich wpływu na budynek oraz stabilizacja objęte zostaną odrębnym zadaniem.

Fot.11. Kielbasin, kościół pw. NARODZENIA NMP, fragment wątku kamiennego i ceglanego elewacji południowej. Na zdjęciu widoczne włosowate spękanie przebiegające przez parapet okna pierwszej osi.

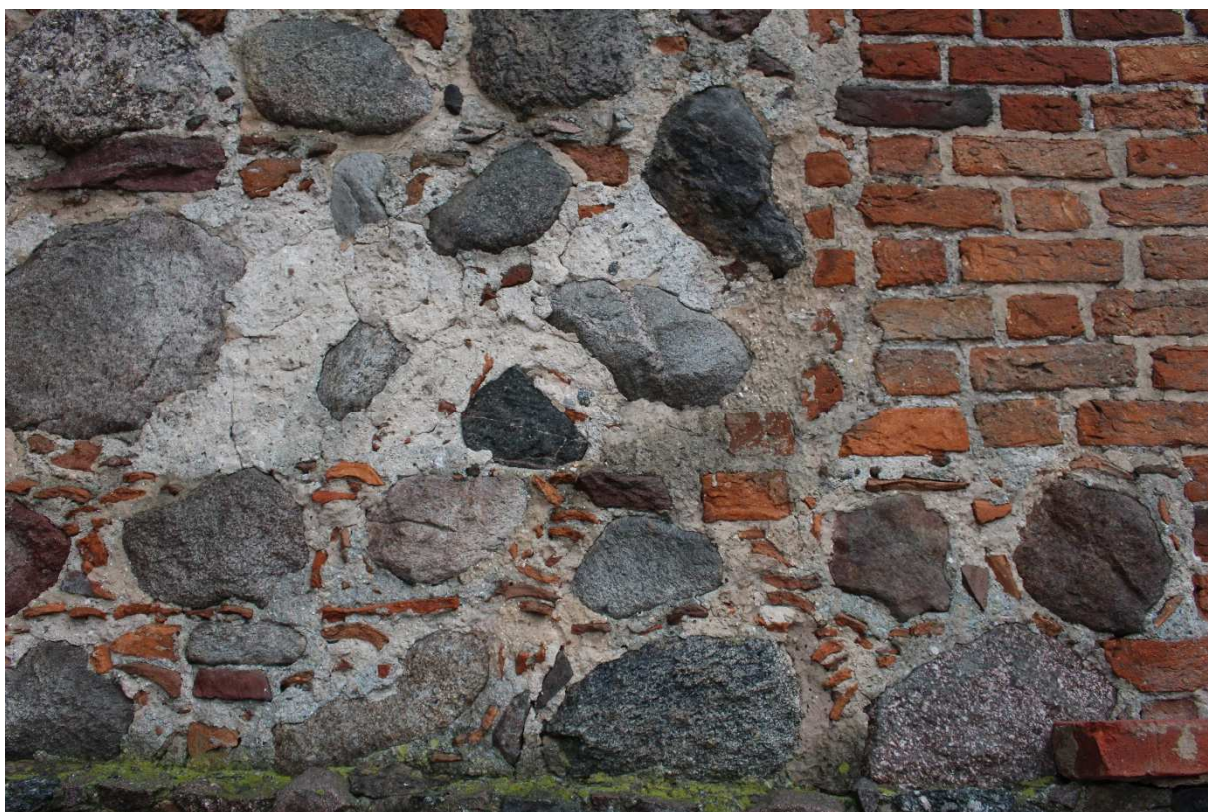
Fot.12. Kielbasin, kościół pw. NARODZENIA NMP, fragment wątku kamiennego przyziemia wieży. W wątku kamiennym zachowały się dwie spoiny historyczne jasnoszara i beżowobrazowa, obie o grubym wypełniaczu kwarcowym.

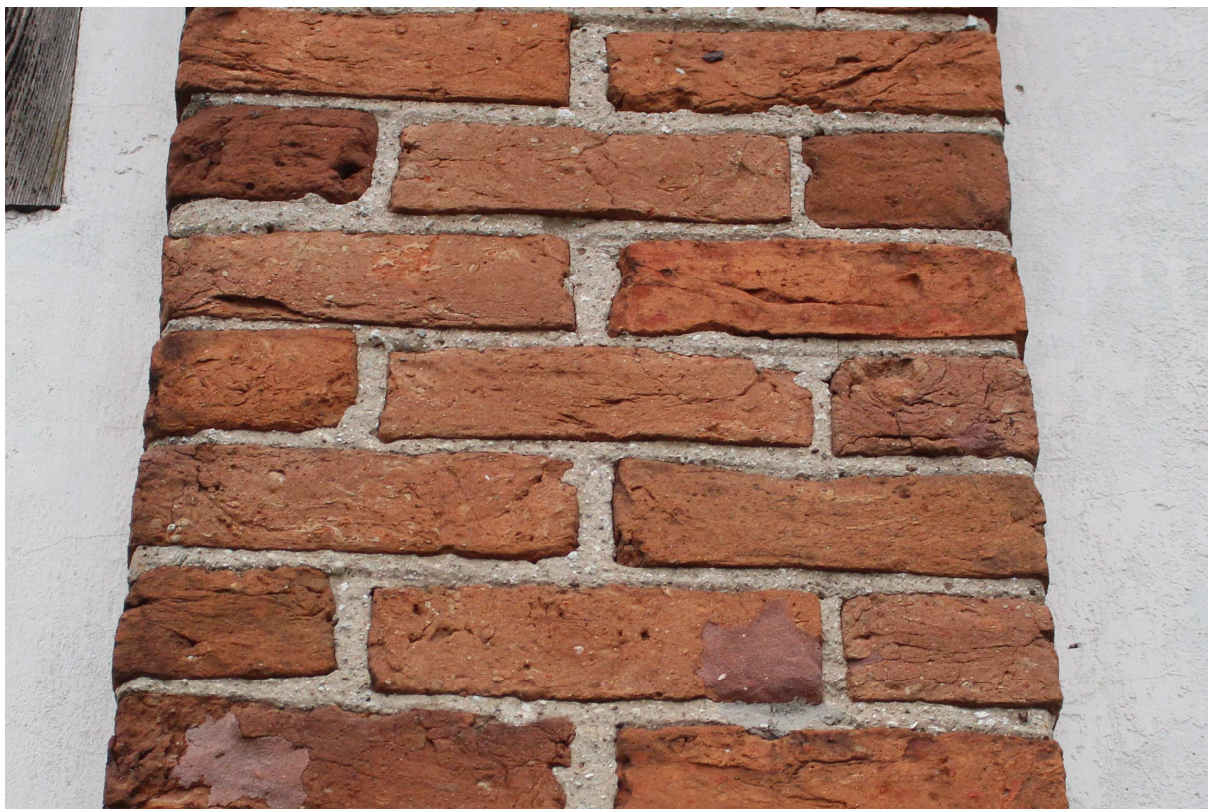
Fot.13. Kielbasin, kościół pw. NARODZENIA NMP, fragment wátku ceglanego elewacji wschodniej. Spoina wátku ceglanego zachowuje ślady opracowania w postaci tzw. podcięcia.

Uzupełnienie ubytków spoin proponuje się prowadzić z uwzględnieniem lokalnego zakresu występowania obu rodzajów spoiny historycznej, materiałami kompozycji własnej na bazie spoiw wapiennych lub wapienno-trasowych. Spoina historyczna w kolorze szarym posiada czytelne miejscowo, delikatne podcięcie.

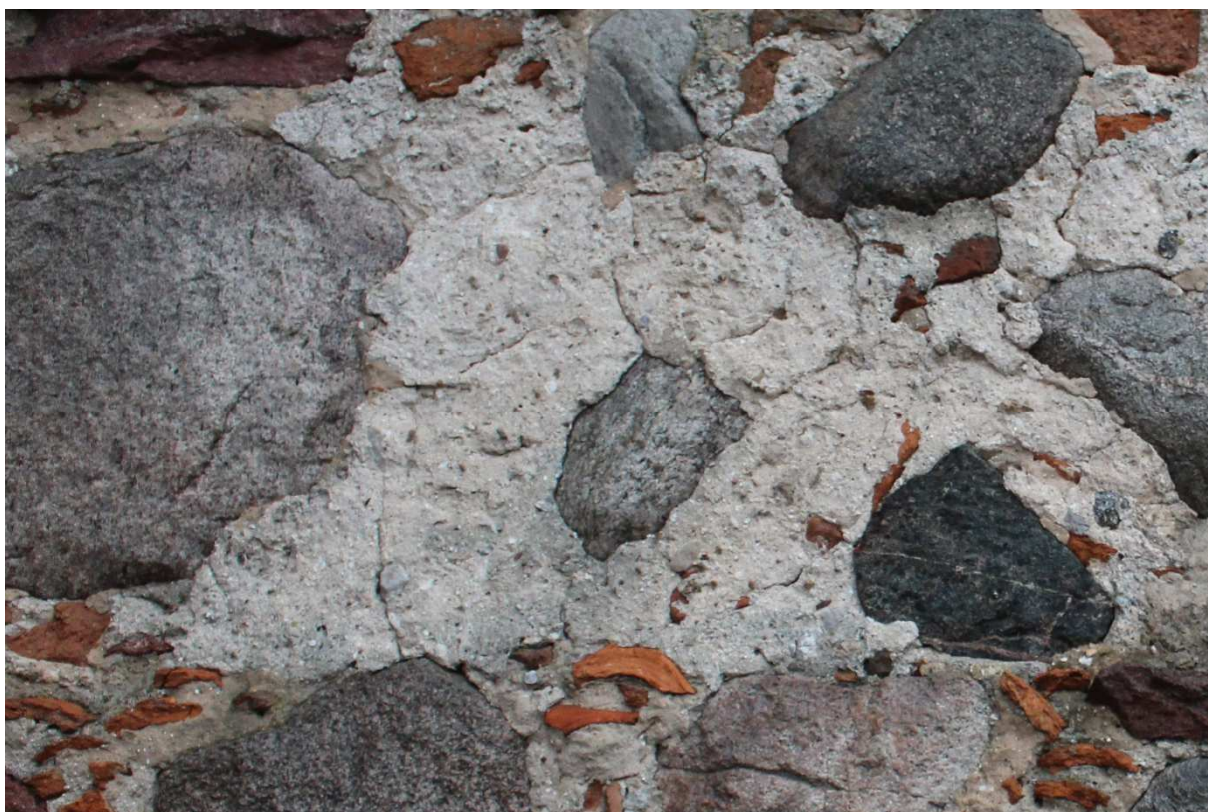
Fot.14. Kielbasin, kościół pw. NARODZENIA NMP, fragment wátku kamiennego przyziemia wieży. Widoczne spękania historycznych zapraw. Zapraw historyczna w kolorze szarym.

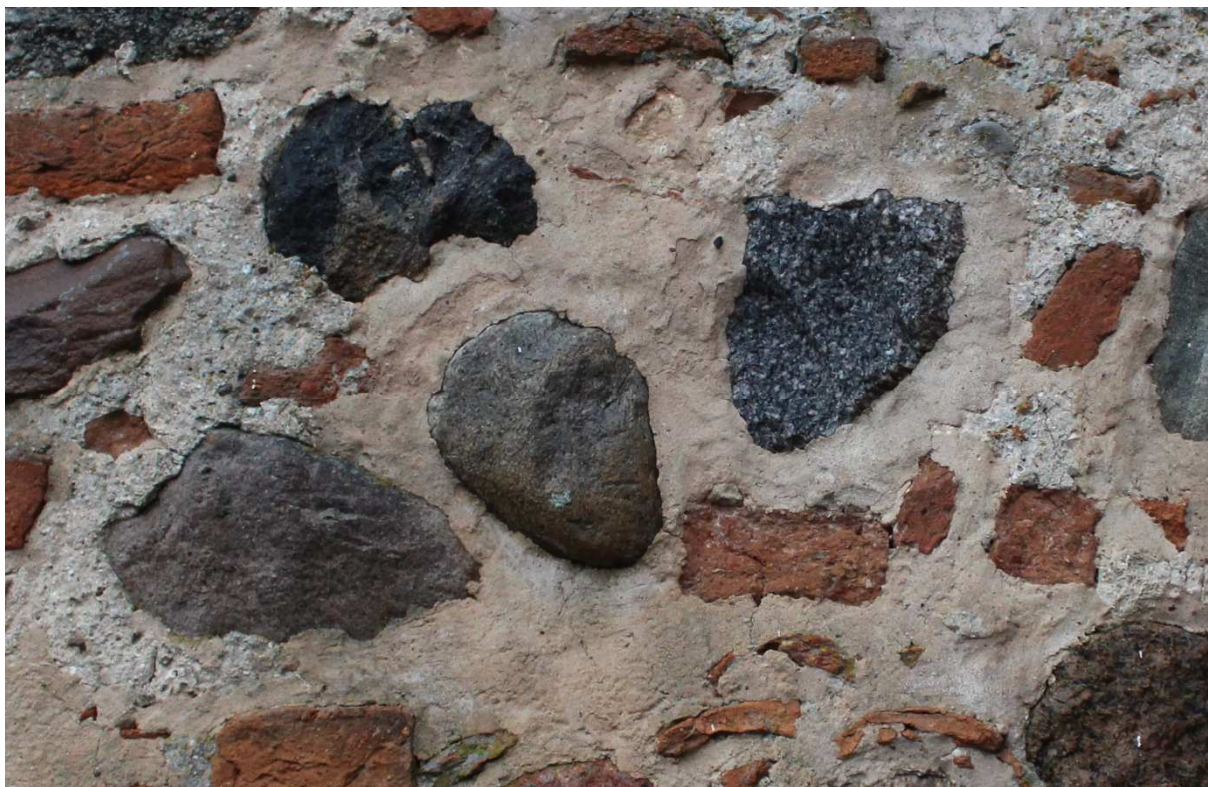
Fot.15. Kielbasin, kościół pw. NARODZENIA NMP, fragment wątku kamiennego przyziemia wieży. Ciemniejsza spoina to współczesna zaprawa konserwatorska, widoczna dzięki wysokiej zawartości pigmentów i innej od oryginału nasiąkliwości. Czytelność uzupełnień może się zmieniać w zależności od warunków atmosferycznych i wilgotności powietrza.

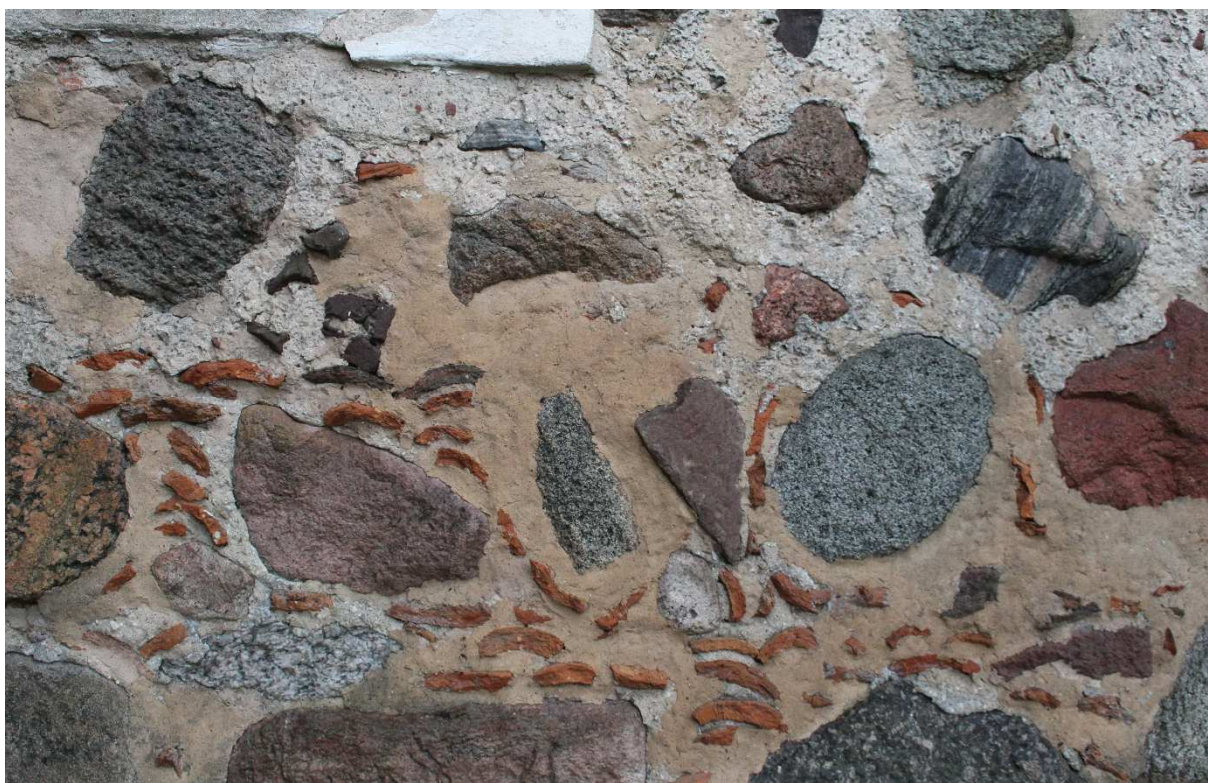
Fot.16. Kielbasin, kościół pw. NARODZENIA NMP, fragment wątku kamiennego przyziemia wieży. Ciemniejsza spoina to współczesna zaprawa konserwatorska, widoczna dzięki wysokiej zawartości pigmentów i innej od oryginału nasiąkliwości. Czytelność uzupełnień może się zmieniać w zależności od warunków atmosferycznych i wilgotności powietrza.

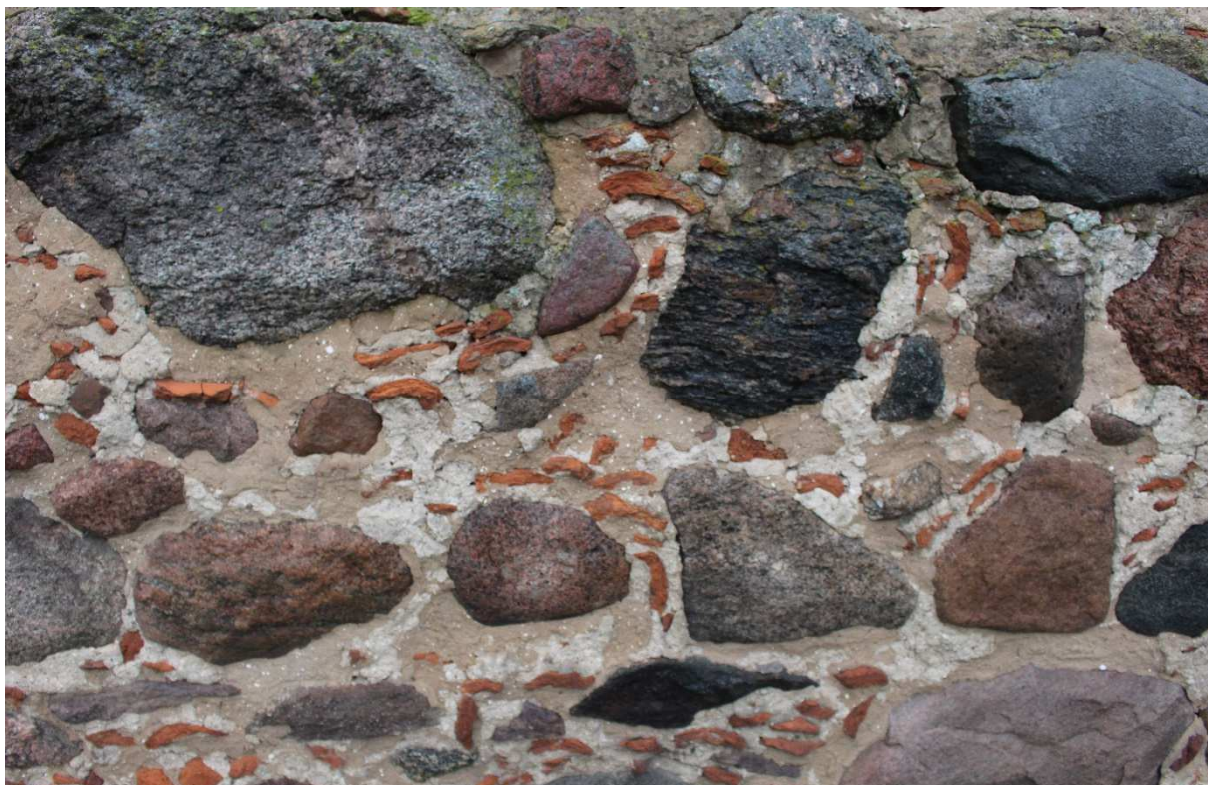
Fot.17. Kielbasin, kościół pw. NARODZENIA NMP, fragment wątku kamiennego przyziemia wieży. Ciemniejsza spoina to współczesna zaprawa konserwatorska, widoczna dzięki wysokiej zawartości pigmentów i innej od oryginału nasiąkliwości. Czytelność uzupełnień może się zmieniać w zależności od warunków atmosferycznych i wilgotności powietrza.

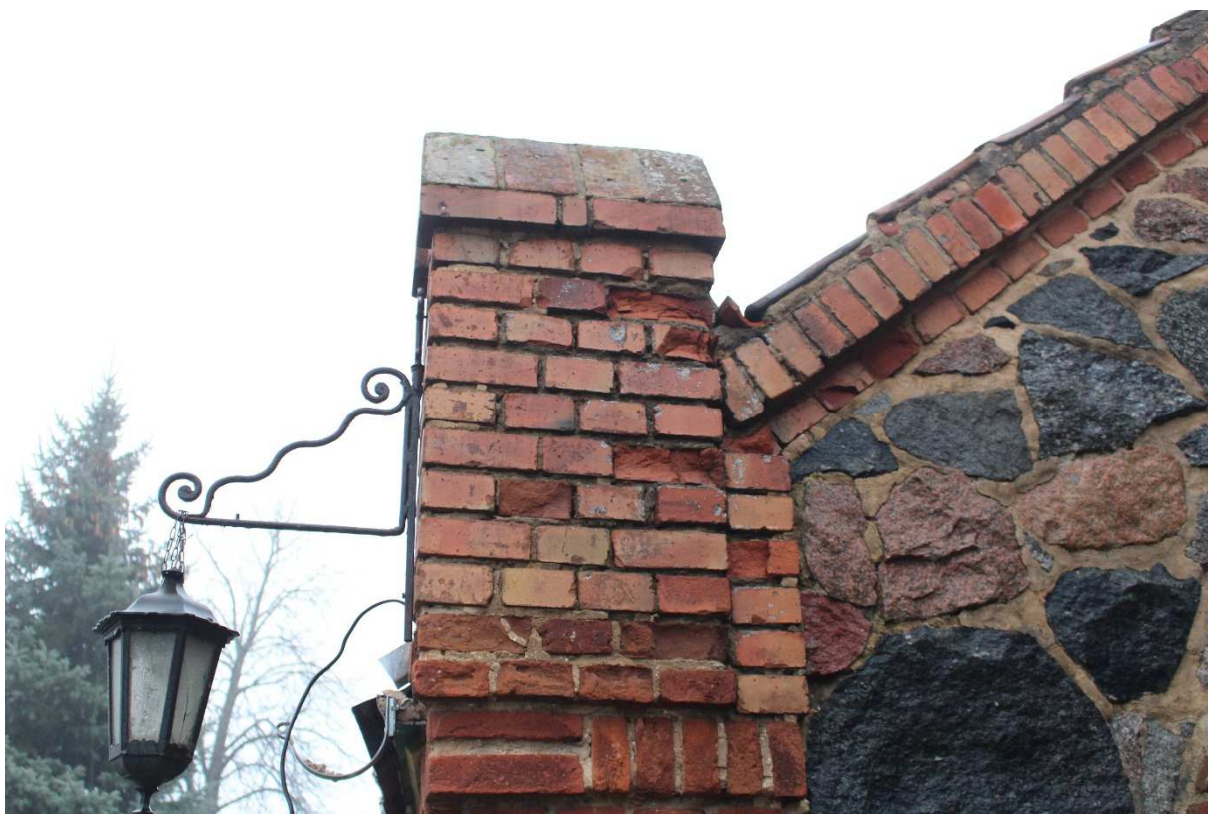
Fot.18. Kielbasin, kościół pw. NARODZENIA NMP, watek ceglany. Stan zachowania sterczynki zakrystii.

Przewiduje się rozbiórkę uszkodzonych partii szczytów i sterczyn zakrystii. Na opaskach okien korpusu zidentyfikowane wtórne, odspajające się warstwy tynkarskie kwalifikujące się do usunięcia.

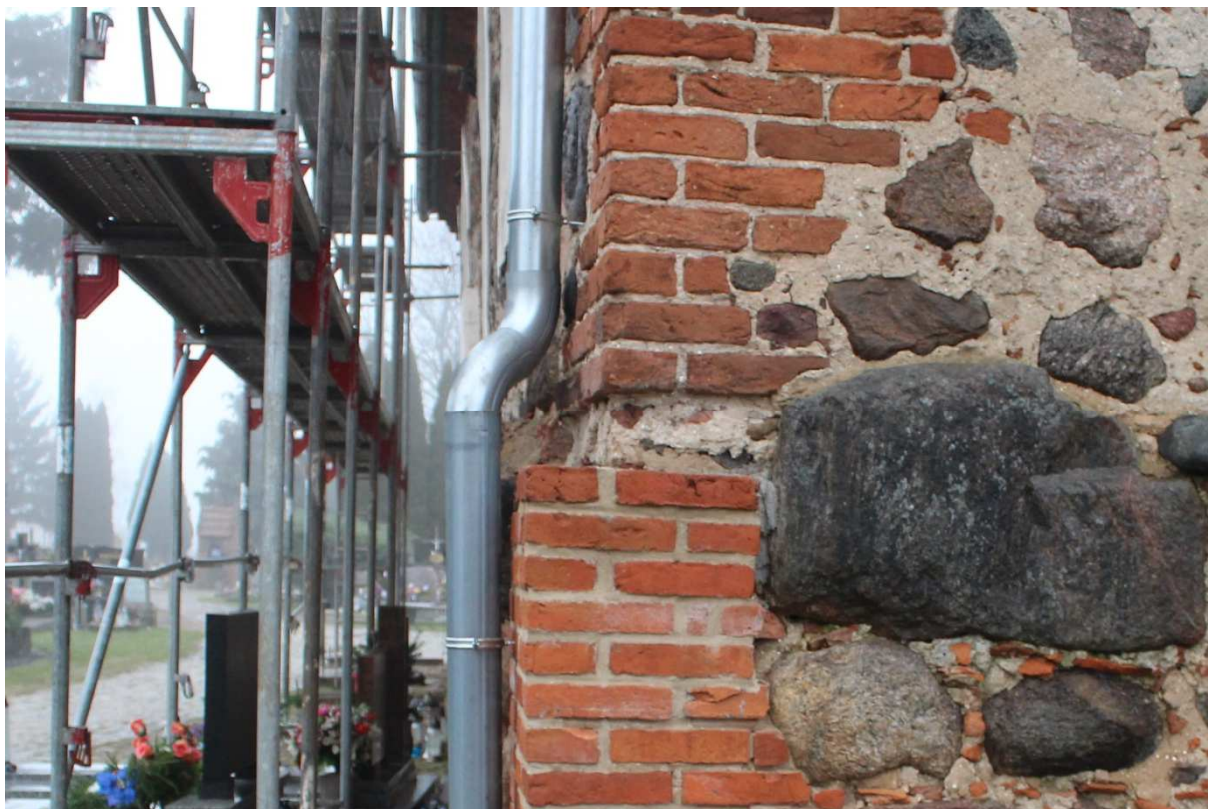
Fot.19. Kielbasin, kościół pw. NARODZENIA NMP, wątek ceglany. Ubytek w pokryciu spływu cokołu.

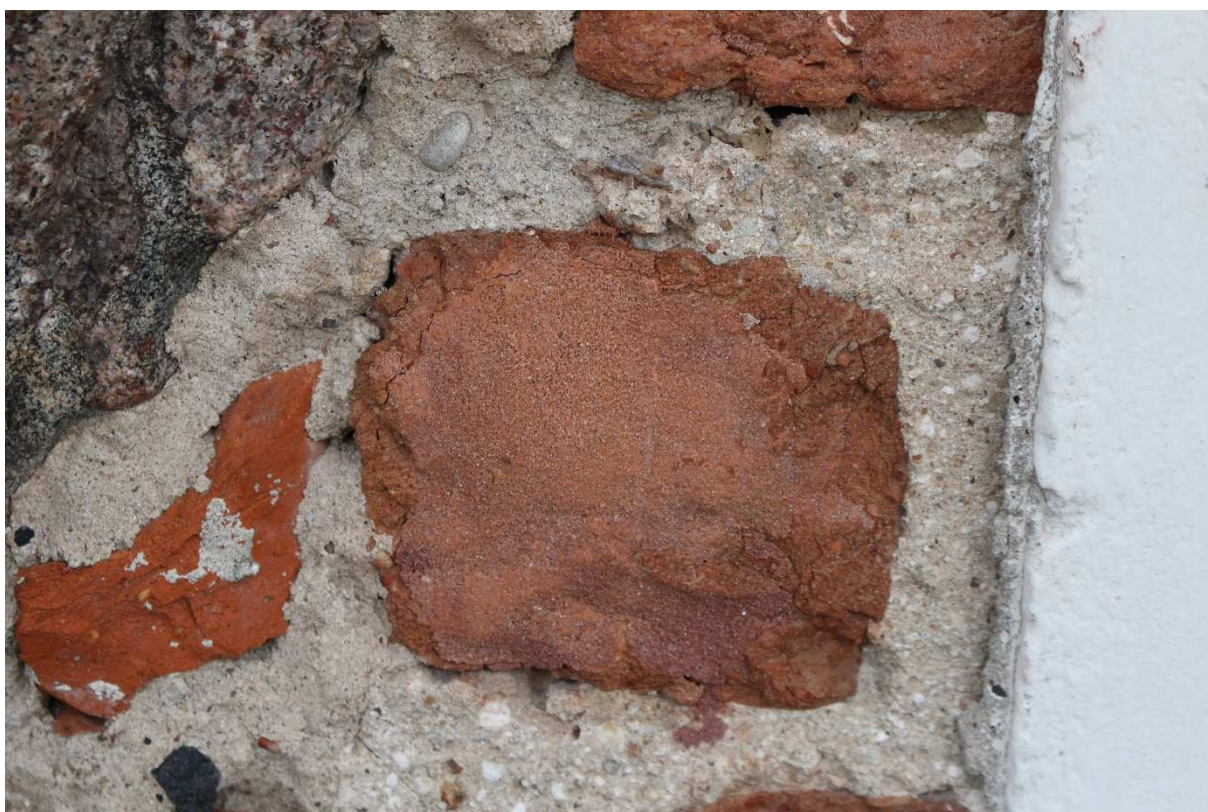
Fot.20. Kielbasin, kościół pw. NARODZENIA NMP, wątek ceglany. Na zdjęciu cegła z zaprawą uzupełniającą. Wokół cegły historyczna zaprawa spoinująca w kolorze jasno-brazowym.

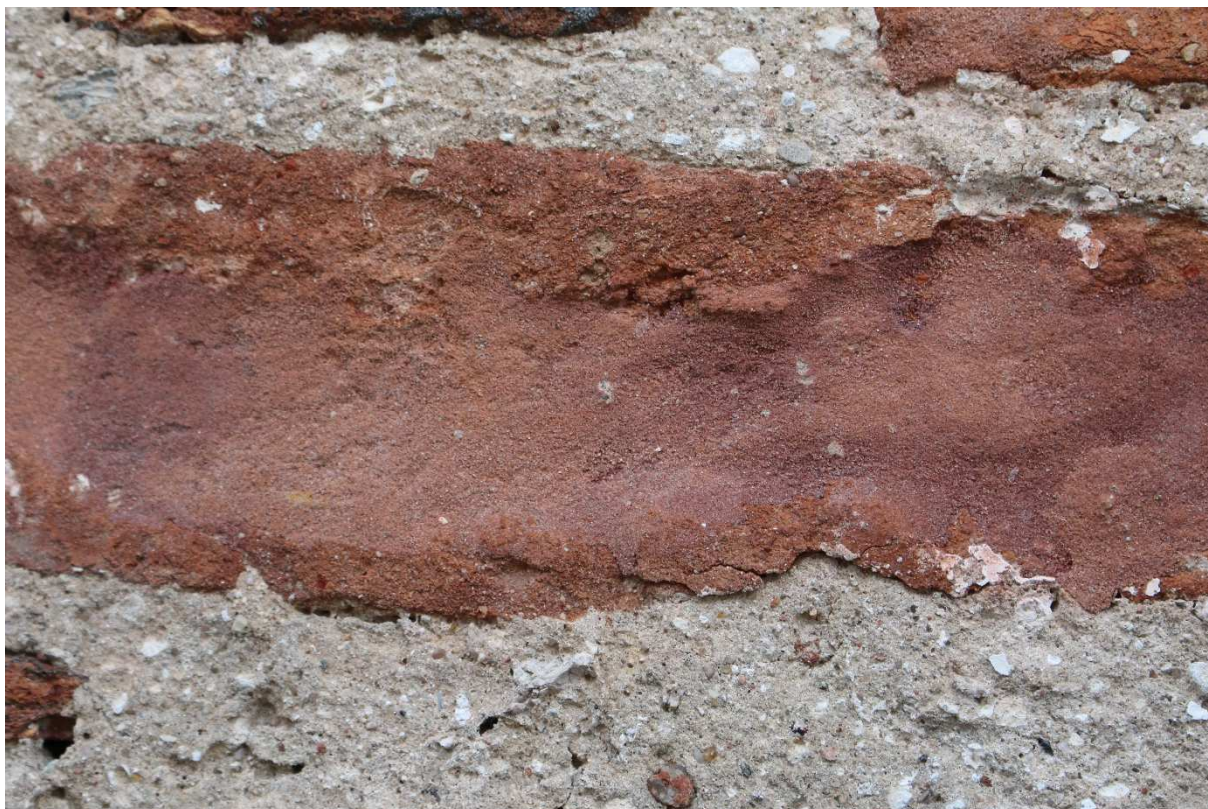
Fot.21. Kiełbasin, kościół pw. NARODZENIA NMP, wątek ceglany. Na zdjęciu cegła z zaprawą uzupełniającą.

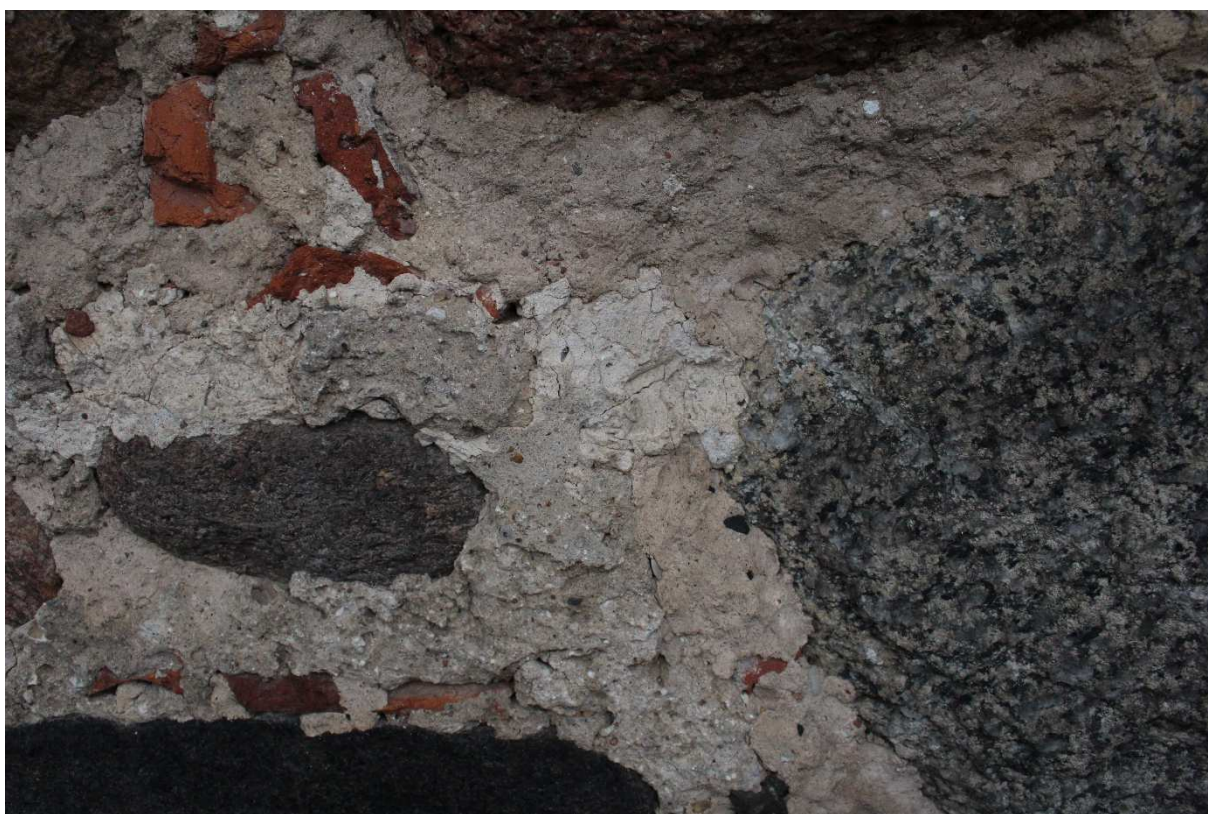
Fot.22. Kiełbasin, kościół pw. NARODZENIA NMP, kamienny. Stan zachowania spoin historycznych. Widoczne przemieszanie warstw historycznych i współczesnych.

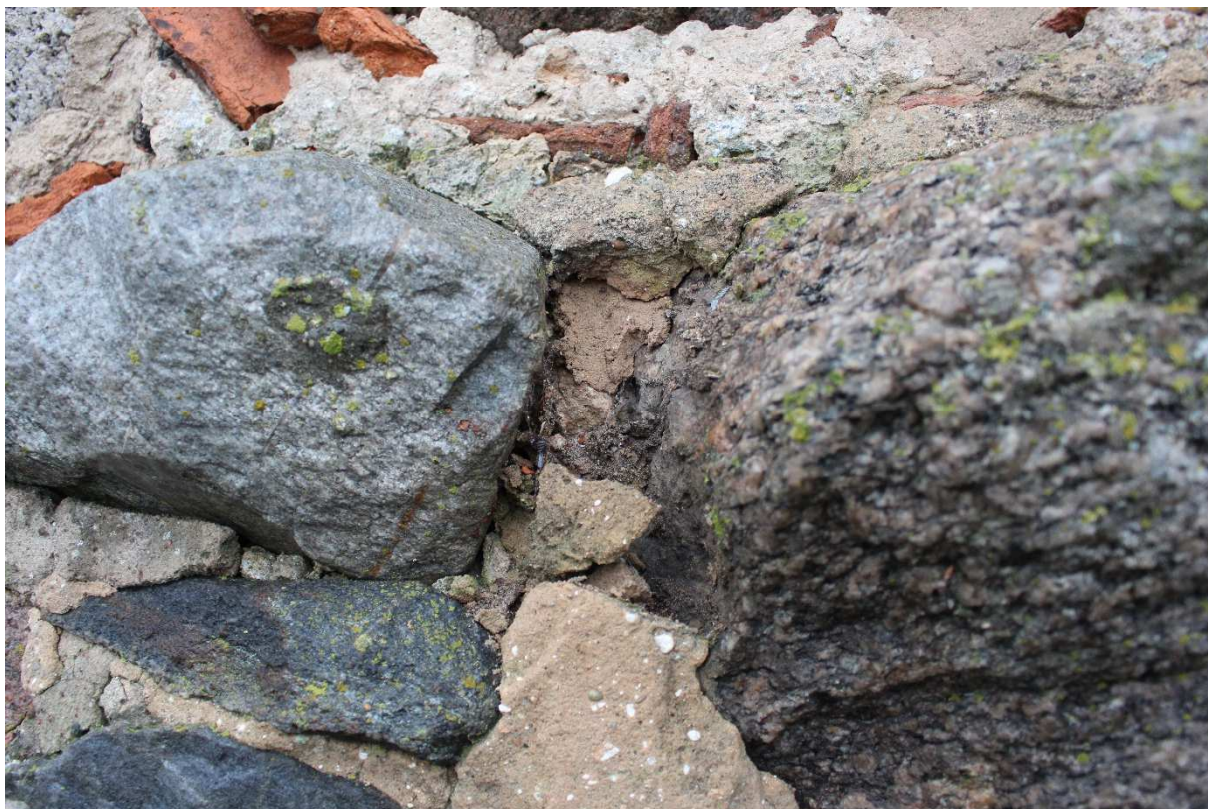
Fot.23. Kielbasin, kościół pw. NARODZENIA NMP, kamienny. Stan zachowania spoin. Widoczne liczne spękania oraz uzupełnienia.

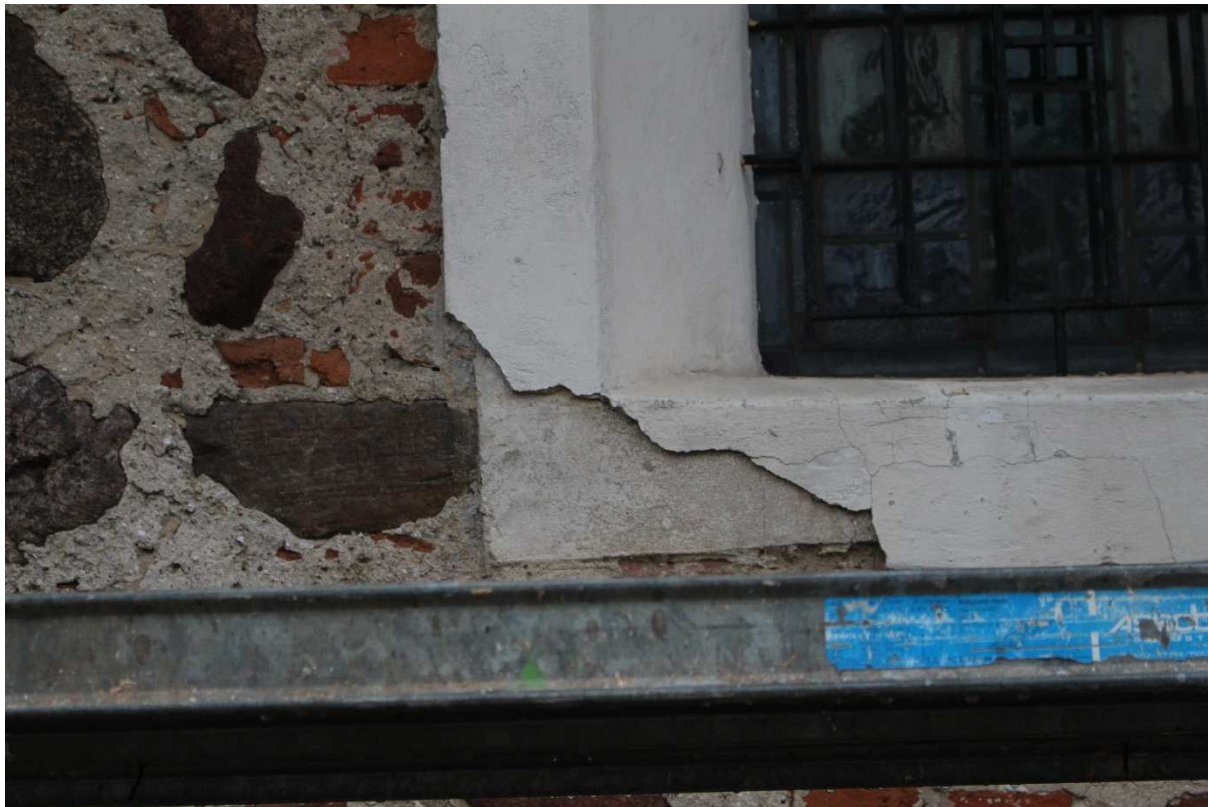
Fot.24. Kielbasin, kościół pw. NARODZENIA NMP, opaska drugiego okna elewacji południowej. Na zdjęciu widoczne odspojenie zaprawy wierzchniej, ujawniające warstwową budowę tynków.

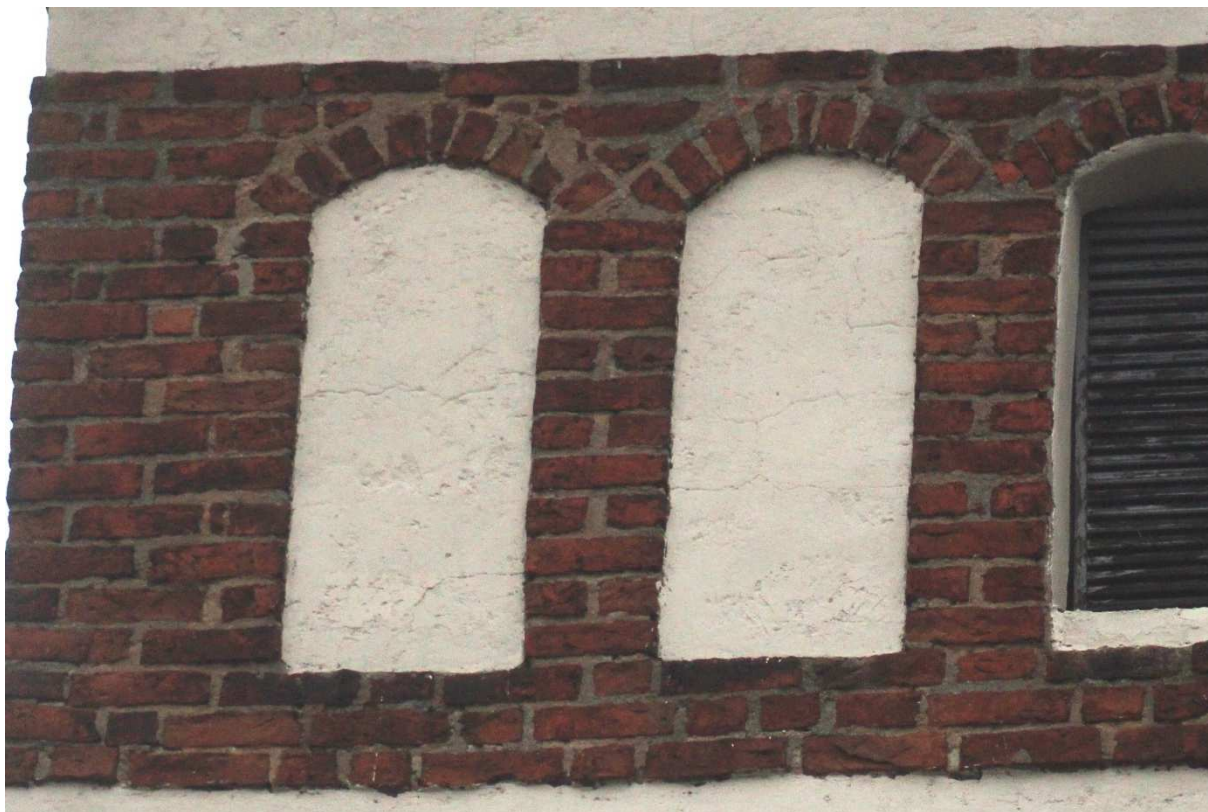
Fot.25. Kiełbasin, kościół pw. NARODZENIA NMP, kamienny. Stan zachowania tynków blend wieży. Na zdjęciach widoczne głębokie spękania wypraw tynkarskich pokryte jasną, współczesną monochromią.
