Program prac konserwatorskich
przy elewacji
kościół pw. NARODZENIA NMP
w Kiełbasinie

Toruń-Kiełbasin 2023

1. Cel i zakres opracowania

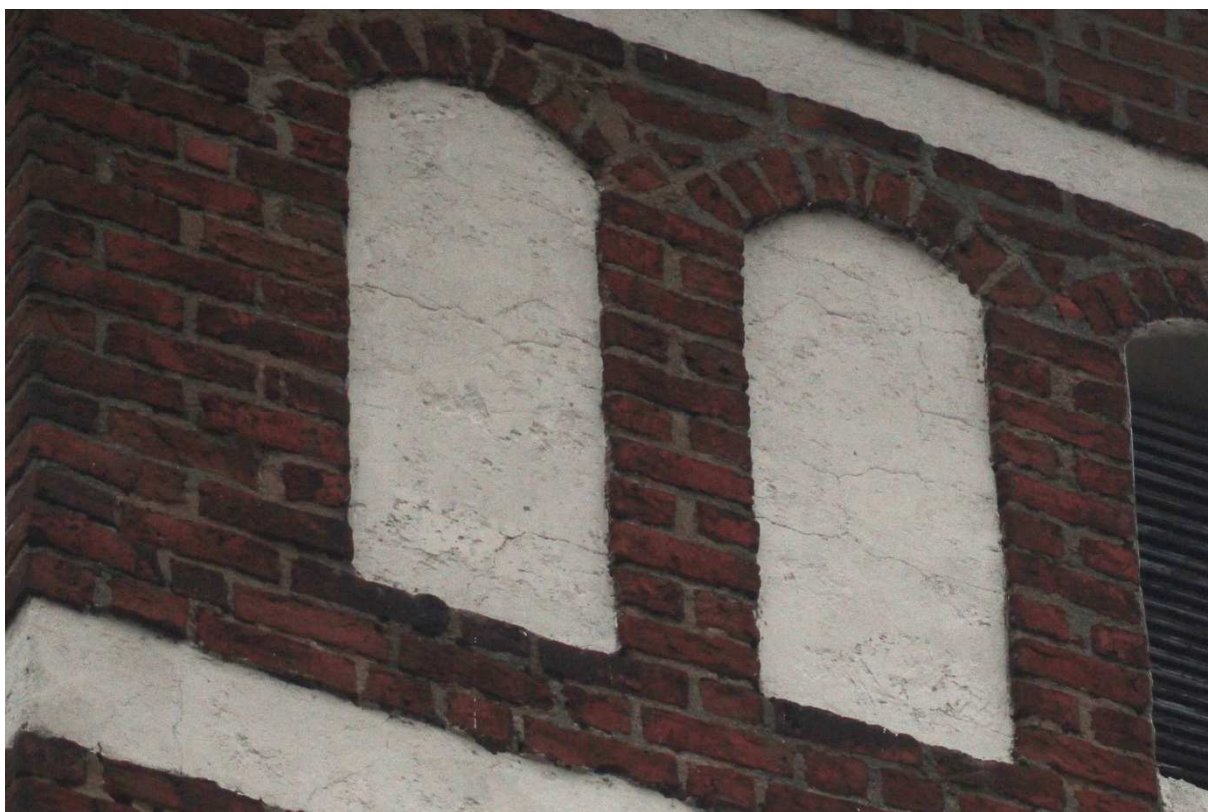
Fot.26. Kiełbasin, kościół pw. NARODZENIA NMP, kamienny. Stan zachowania tynków blend wieży. Na zdjęciach widoczne głębokie spękania wypraw tynkarskich.

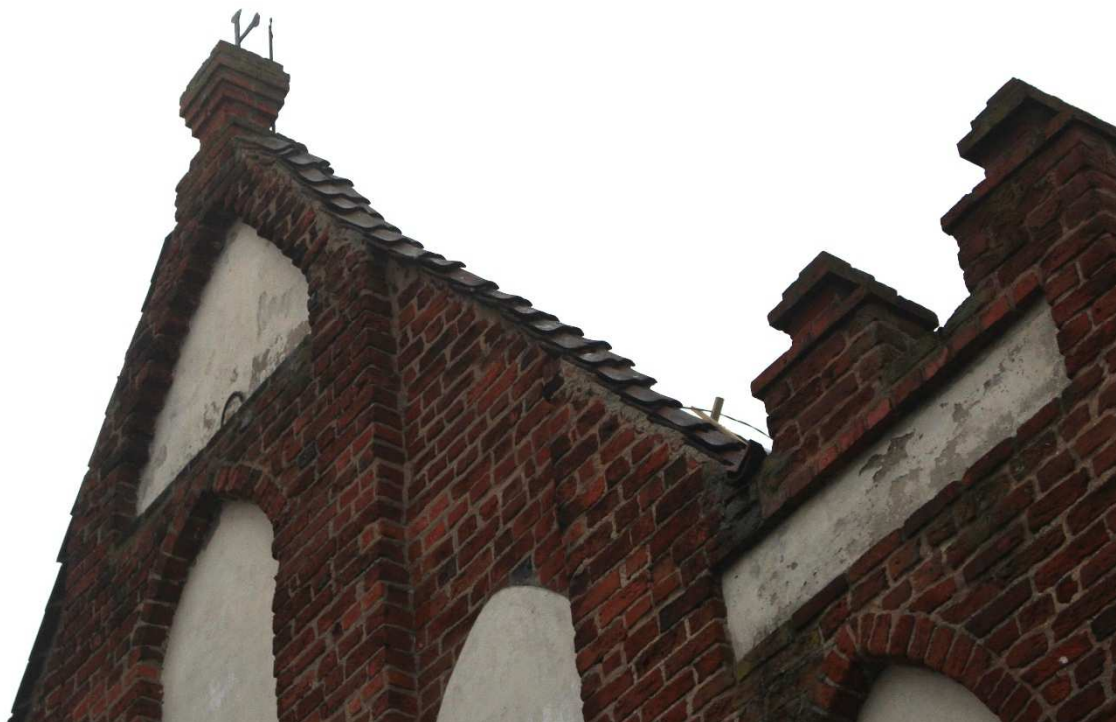
Fot.27. Kielbasin, kościół pw. NARODZENIA NMP, kamienny. Stan zachowania tynków szczytu wschodniego. Na zdjęciu widoczne złuszczenia i odspojenia warstwy malarskiej.

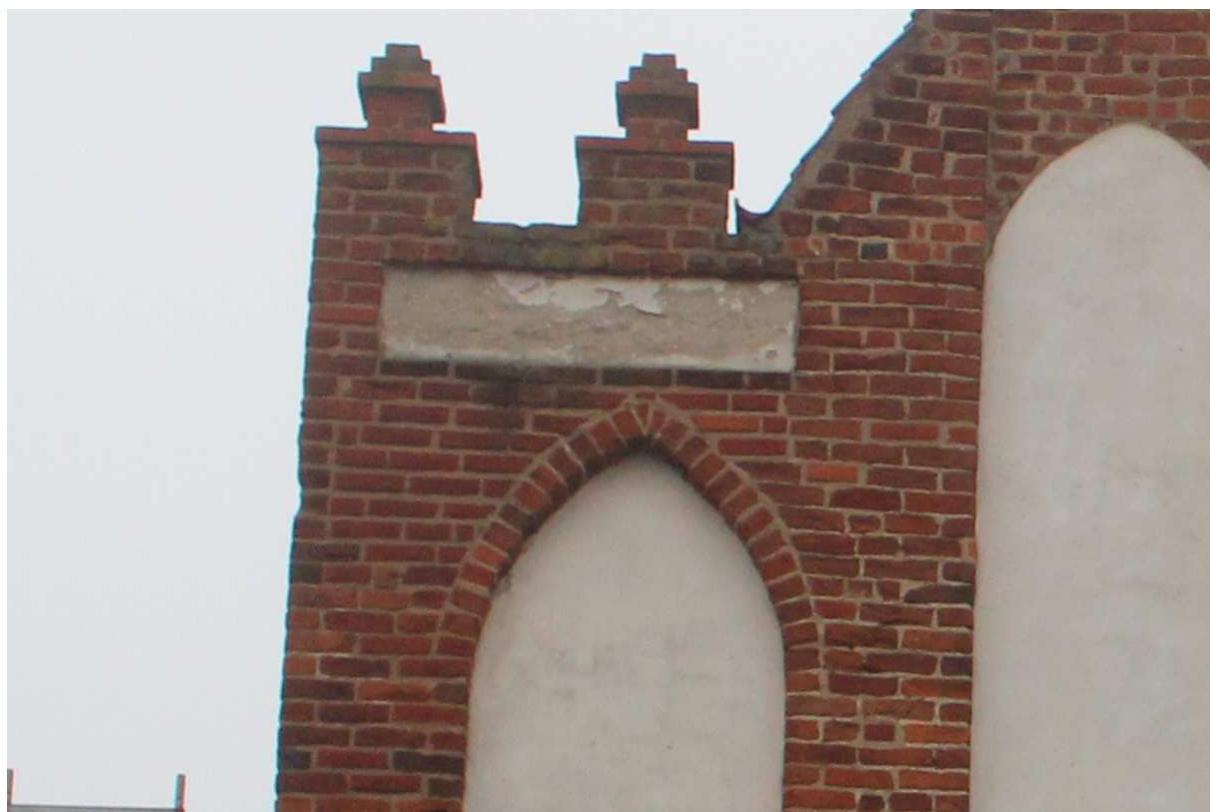
Fot.28. Kielbasin, kościół pw. NARODZENIA NMP, kamienny. Stan zachowania tynków szczytu wschodniego. Na zdjęciu widoczny odsłonięty miąższ tynków pola fryzowego. Ciemna kolorystyka i obecność grubego wypełniacza wskazują na historyczną proveniencję elementu.

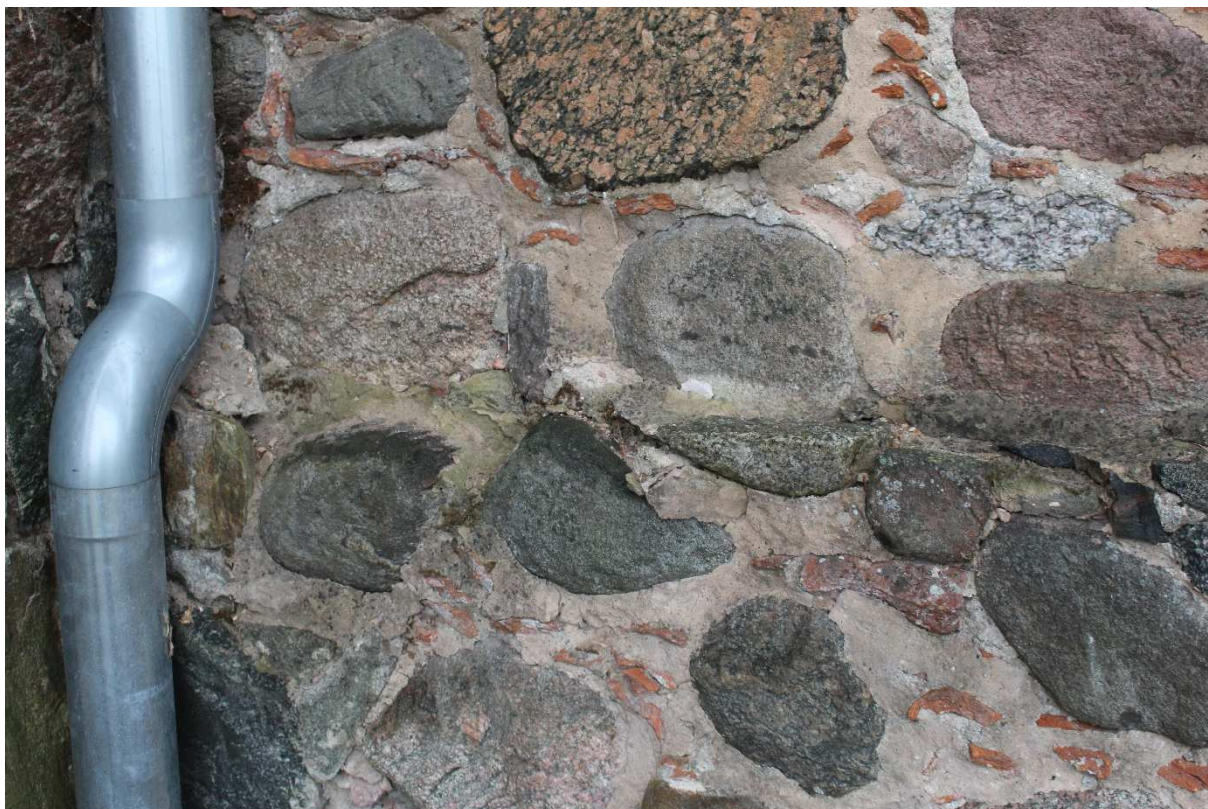
Fot.29. Kielbasin, kościół pw. NARODZENIA NMP, watek kamienny. Na zdjęciu nawarstwienia biologiczne pokrywające spływ odsadzki cokołu.

Powierzchnię muru zdezynfekować preparatem biobójczym o spektrum działania zorientowanym na glony, porosty oraz bakterie nitryfikacyjne, dopuszczonym do stosowania w obiektach zabytkowych. Preparat biobójczy nanieść na powierzchnię muru przez natrysk. Pozostałości martwej masy organicznej usunąć z użyciem twardych nylonowych szczotek, następnie zmyć dużą ilością bieżącej wody. Proponuje się użycie preparatów gotowych np. Remmers BFA, lub Biotin R. Pracowników wykonujących prace dezynfekcyjne przeszkolić w zakresie BHP i wyposażyć w niezbędne środki ochrony osobistej.

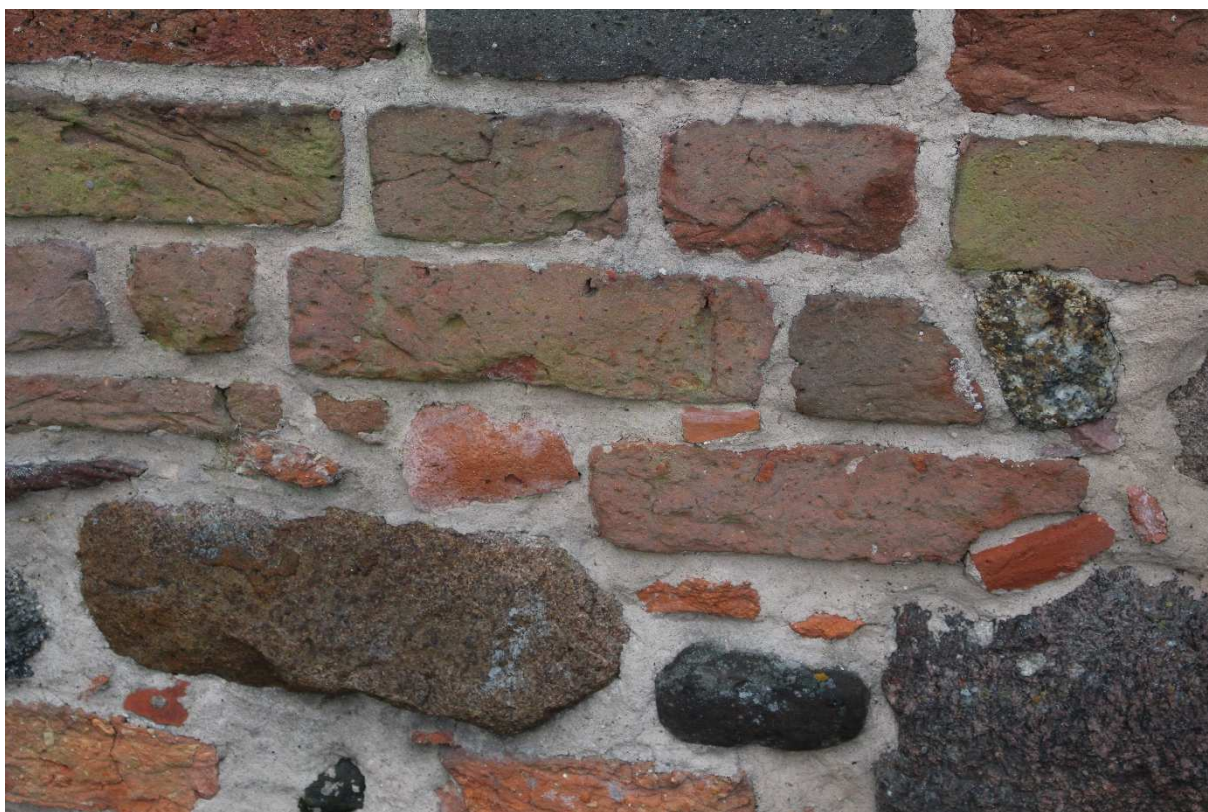
Fot.30. Kielbasin, kościół pw. NARODZENIA NMP, watek kamienny. Na zdjęciu nawarstwienia biologiczne, watek ceglany w strefie cokołowej.

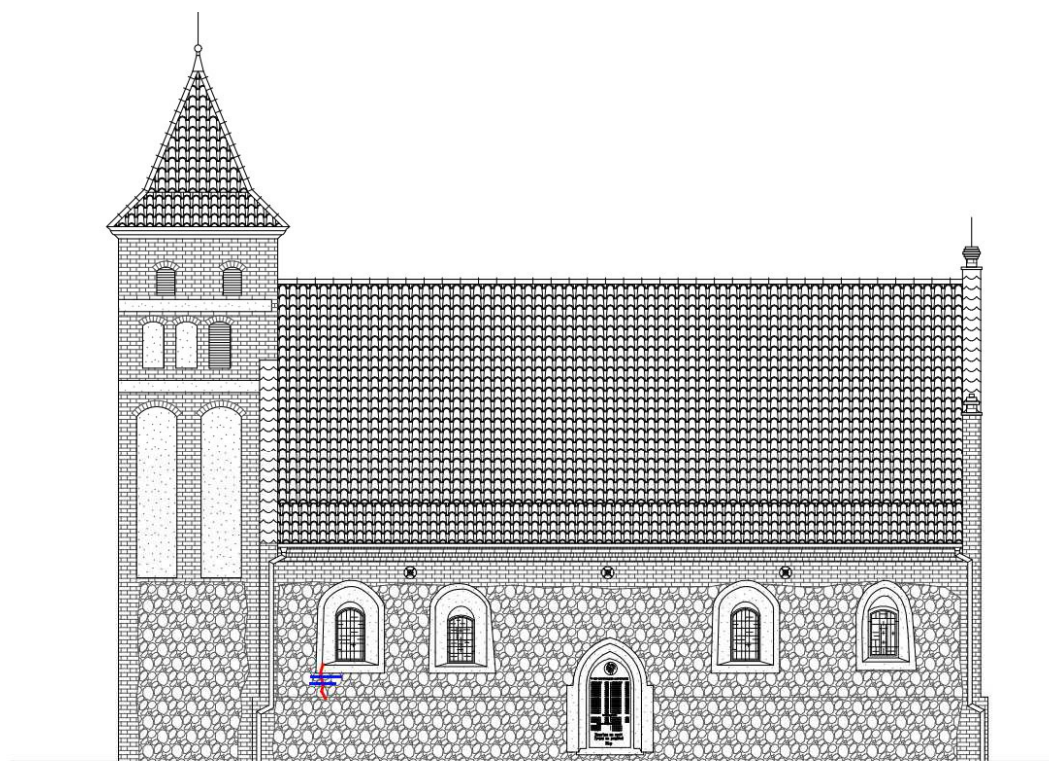
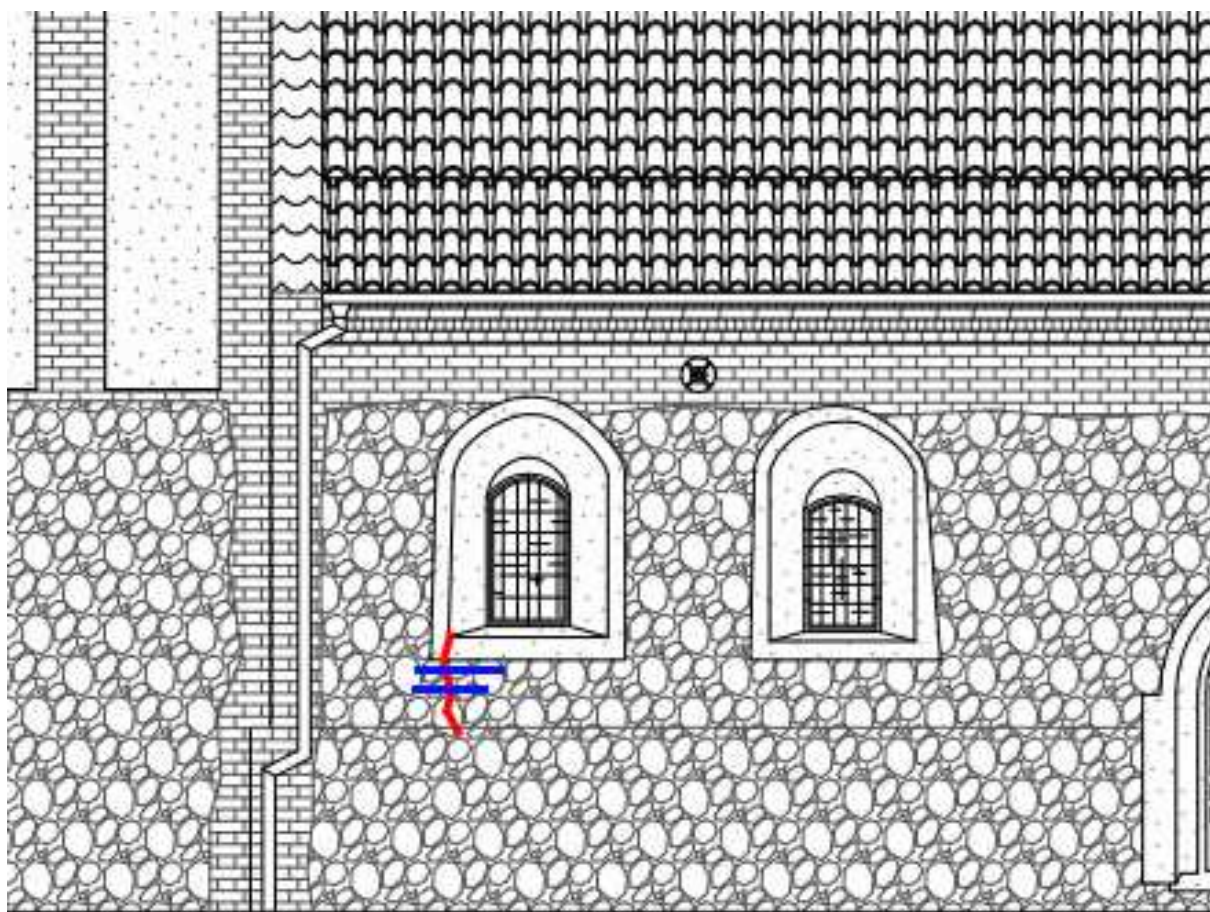
ELEWACJA POŁUDNIOWA

Rys.1. Kiełbasin, kościół pw. Narodzenia NMP. Elewacja południowa. Lokalizacja spękań i proponowanej stabilizacji murów w systemie Helifix.

Miejscowe naprawy wątku ceglanego wykonać w systemie Helifix Hilti lub Spiralanker f-my Remmers. Zabieg wykonać zgodnie z instrukcją techniczną producenta - elementy stabilizujące osadzić na zaprawie systemowej.

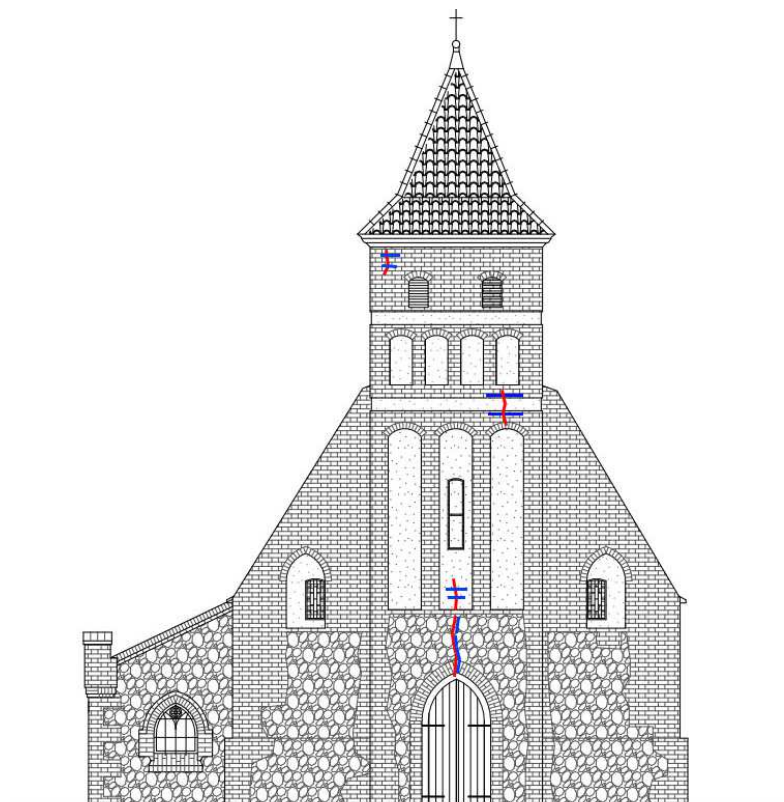
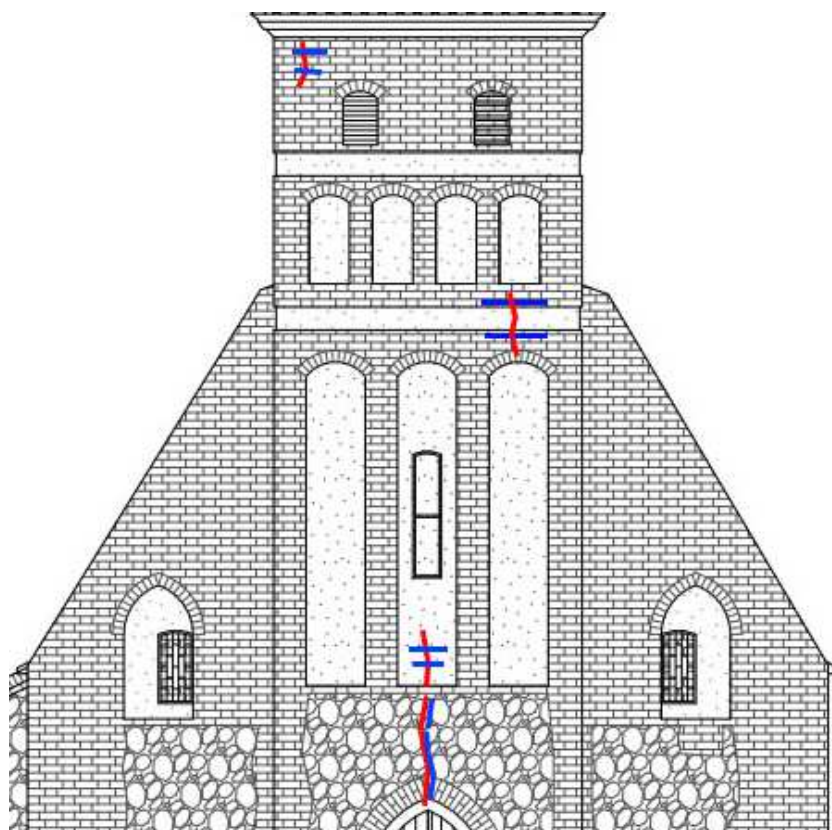
ELEWACJA ZACHODNIA

Rys.2. Kiełbasin, kościół pw. Narodzenia NMP. Elewacja zachodnia. Lokalizacja spękań i proponowanej stabilizacji murów w systemie Helifix. Spękania w wątku kamiennym proponuje się wypełnić iniekcyjną zaprawą trasową.

Miejscowe, stabilizujące, naprawy wątku kamiennego przeprowadzić za pomocą iniekcji zaprawami ekspansywnymi na bazie wapna i trasu, np.: Optosan Trassinjekt, f-my Optolith. Przed aplikacją injektu wypełniane szczeliny oraz otwory doprowadzające zwilżyć alkoholem etylowym.
