**„Projekt rozbudowy istniejącego lokalu gastronomicznego  
o salę imprez okolicznościowych wraz z pokojami noclegowymi ”**  
**Lokalizacja: 43-215 Jankowice, ul. Żubrów, działki numer 8, 2987/7, 2988/7.**

## PROJEKT ROZBIÓRKI – budynek magazynowy

## PROJEKT ROZBIÓRKI – budynek gospodarczy

## 9. Ocena stanu technicznego - wnioski z analizy:

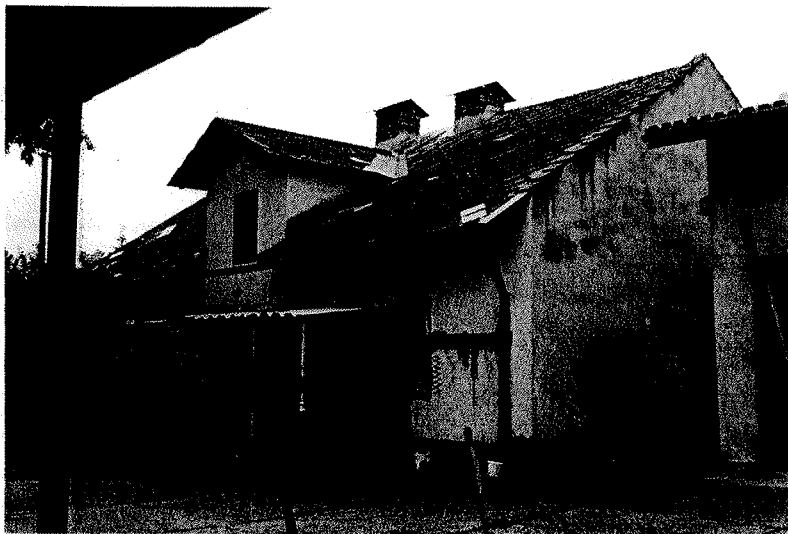
Fot. 1  
Zawilgocenia ścian  
zewewnętrznych, ubytki w pokryciu  
dachu.

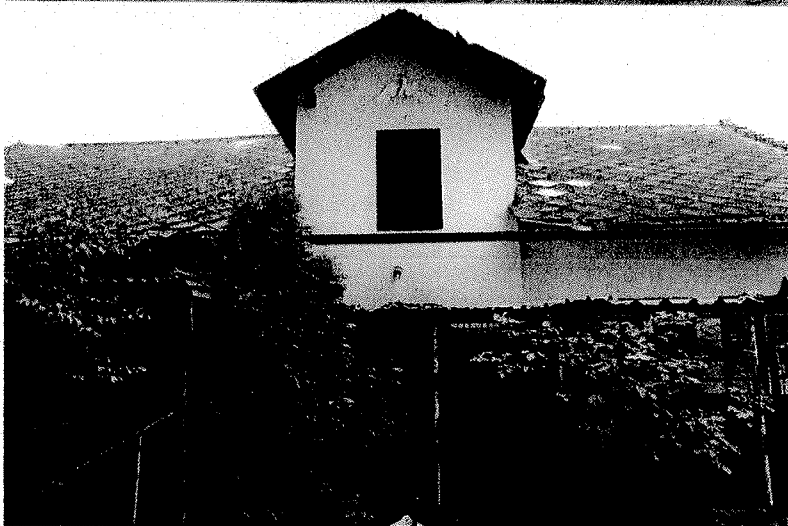
Fot. 2  
Zawilgocenia ścian  
zewewnętrznych, ubytki w pokryciu  
dachu.

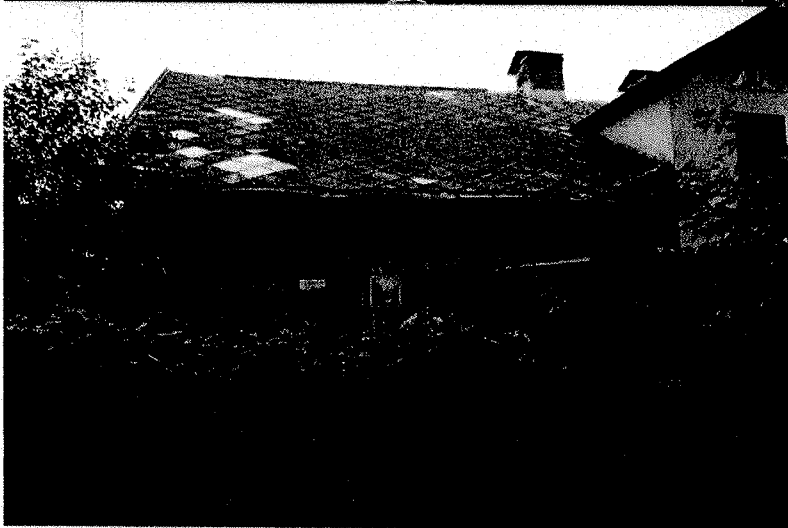
Fot. 3  
Zawilgocenia ścian  
zewewnętrznych, ubytki w pokryciu  
dachu.

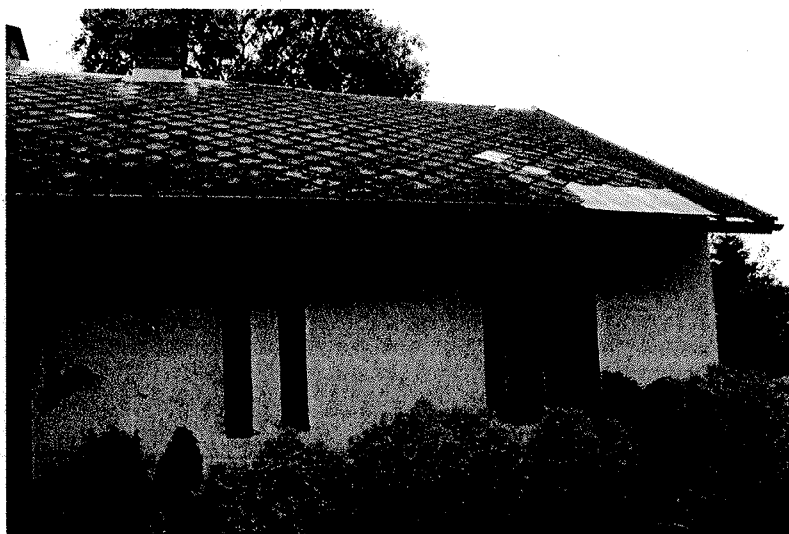
Fot. 4  
Zawilgocenia ścian  
zewewnętrznych, ubytki w pokryciu  
dachu.

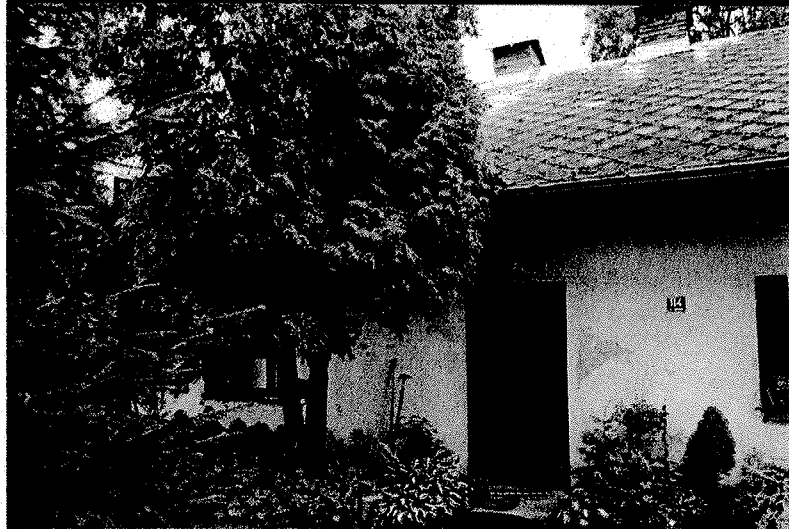
Fot. 5  
Zawilgocenia ścian  
zewewnętrznych, ubytki w pokryciu  
dachu.

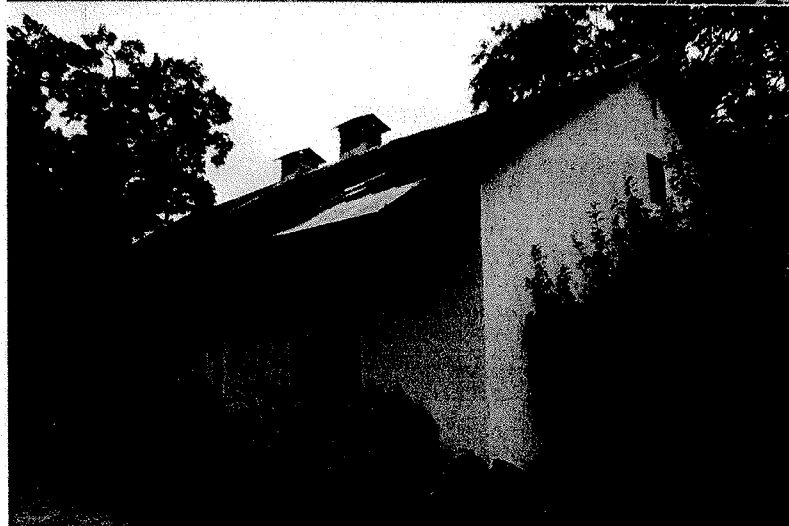
Fot. 6  
Zawilgocenia ścian  
zewewnętrznych, ubytki w pokryciu  
dachu.

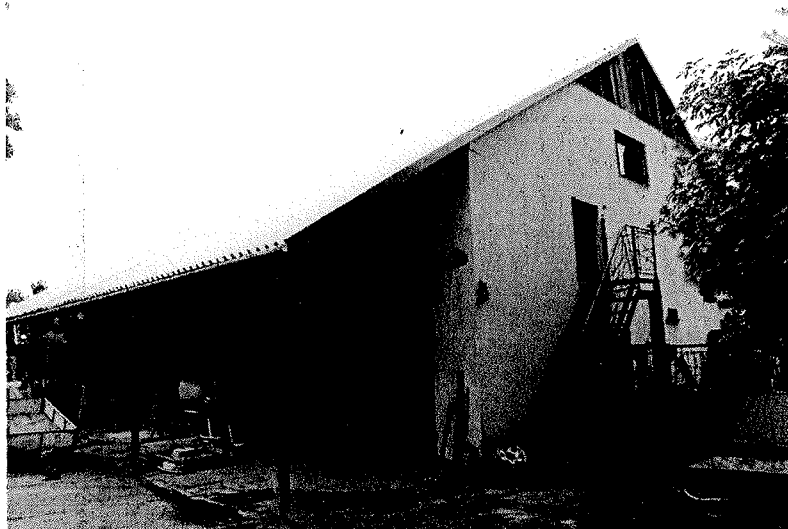
Fot. 7  
Ubytki i spekania w ścianach  
zewnątrznych i dachu.

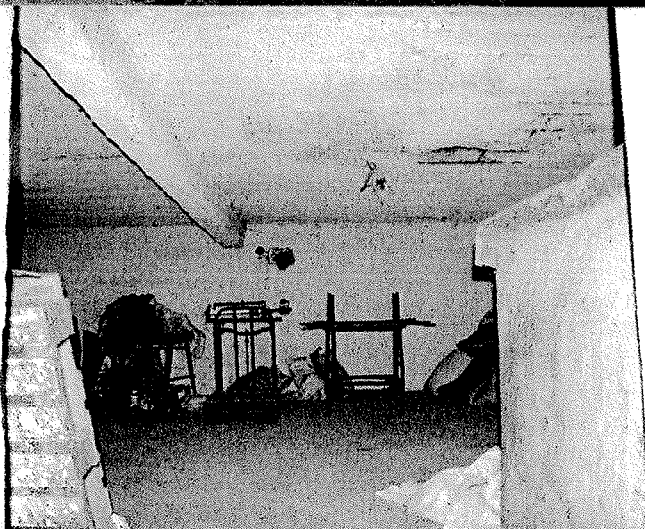
- 9.4. Elementy więźby obu budynków porażone grzybem, w każdej chwili mogą ulec zawaleniu.
- 9.5. Rewitalizacja budynków w obecnym stanie jest nieopłacalna.

Fot. 8  
Zły stan techniczny wężby.
