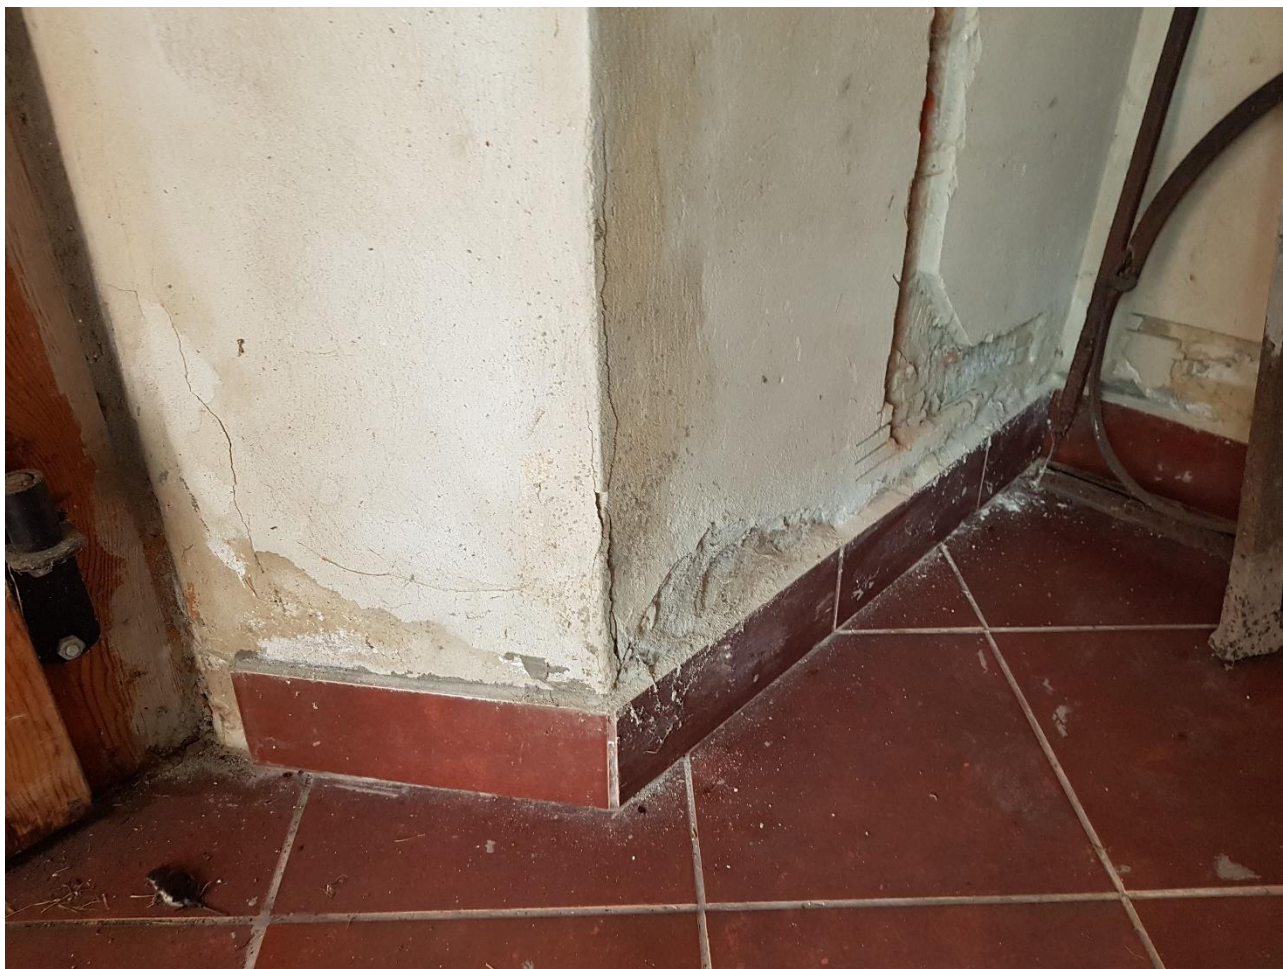
Fot.17 Zniszczenia tynku na ścianie przedsionka

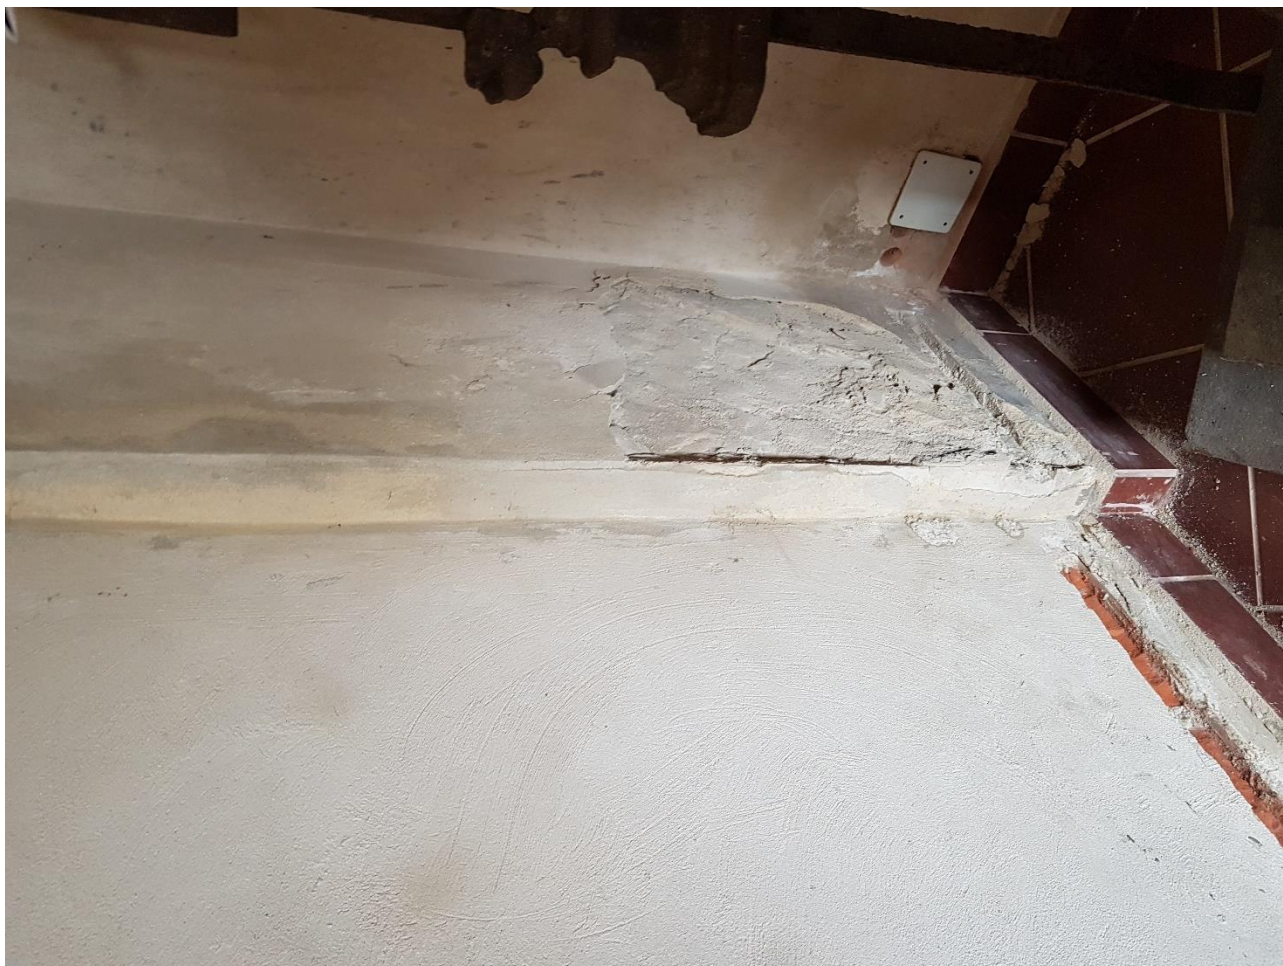
Fot.18 Zniszczenia tynku na ścianie przedsionka

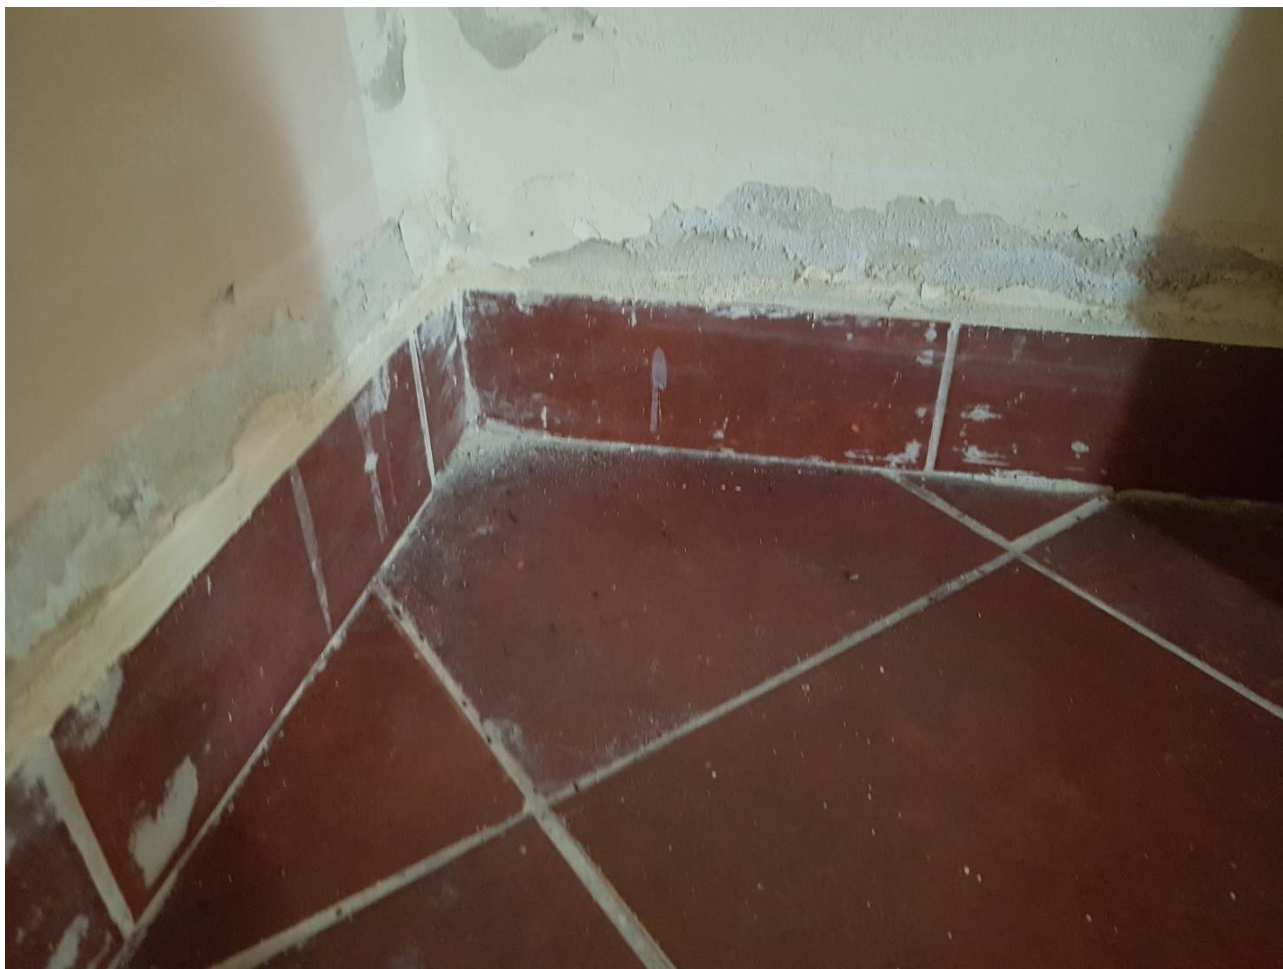
Fot.19 Zniszczenia tynku na ścianach części głównej

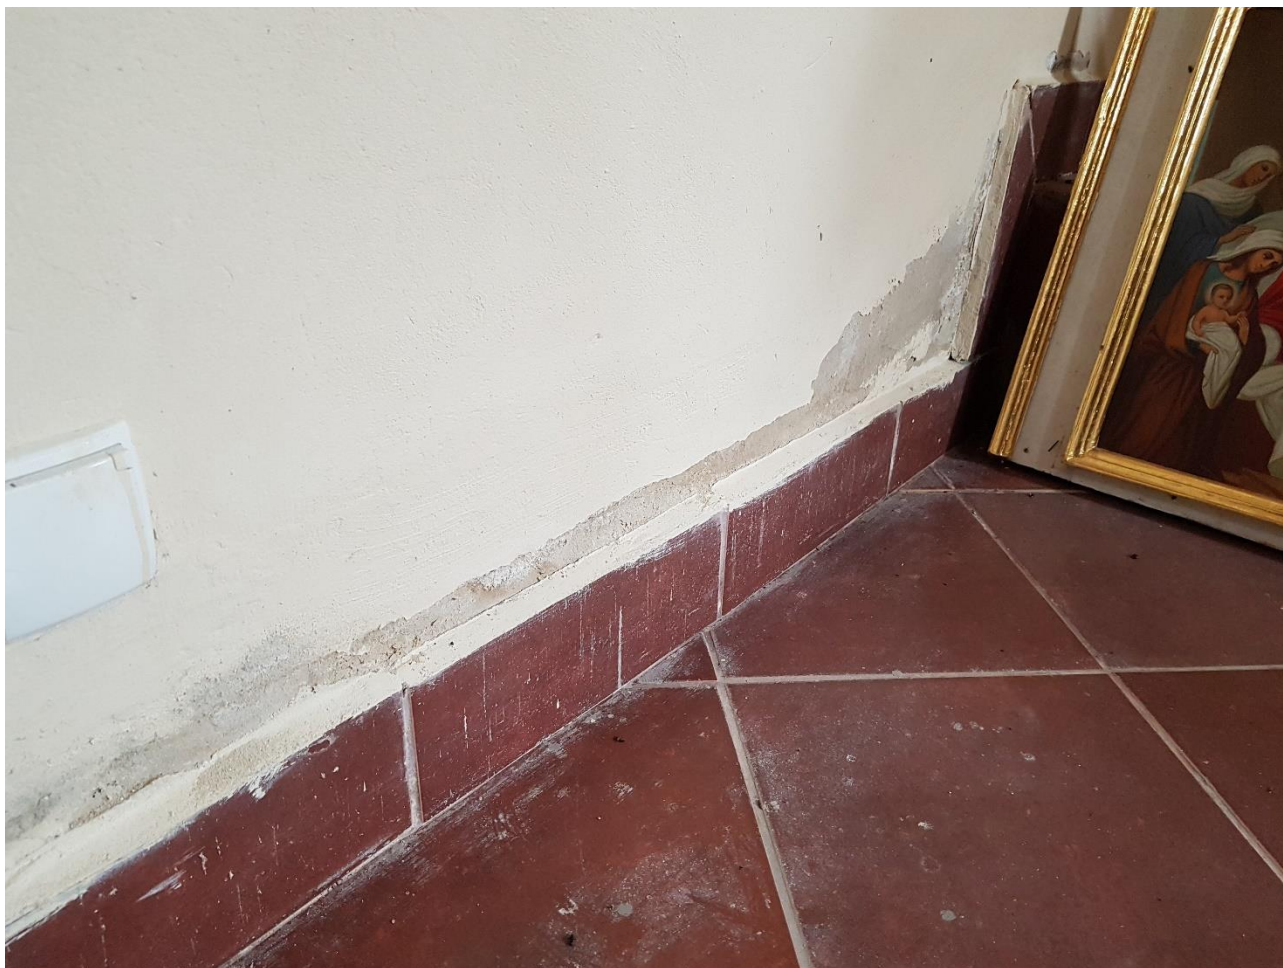
Fot.20 Zniszczenia tynku na ścianie części głównej

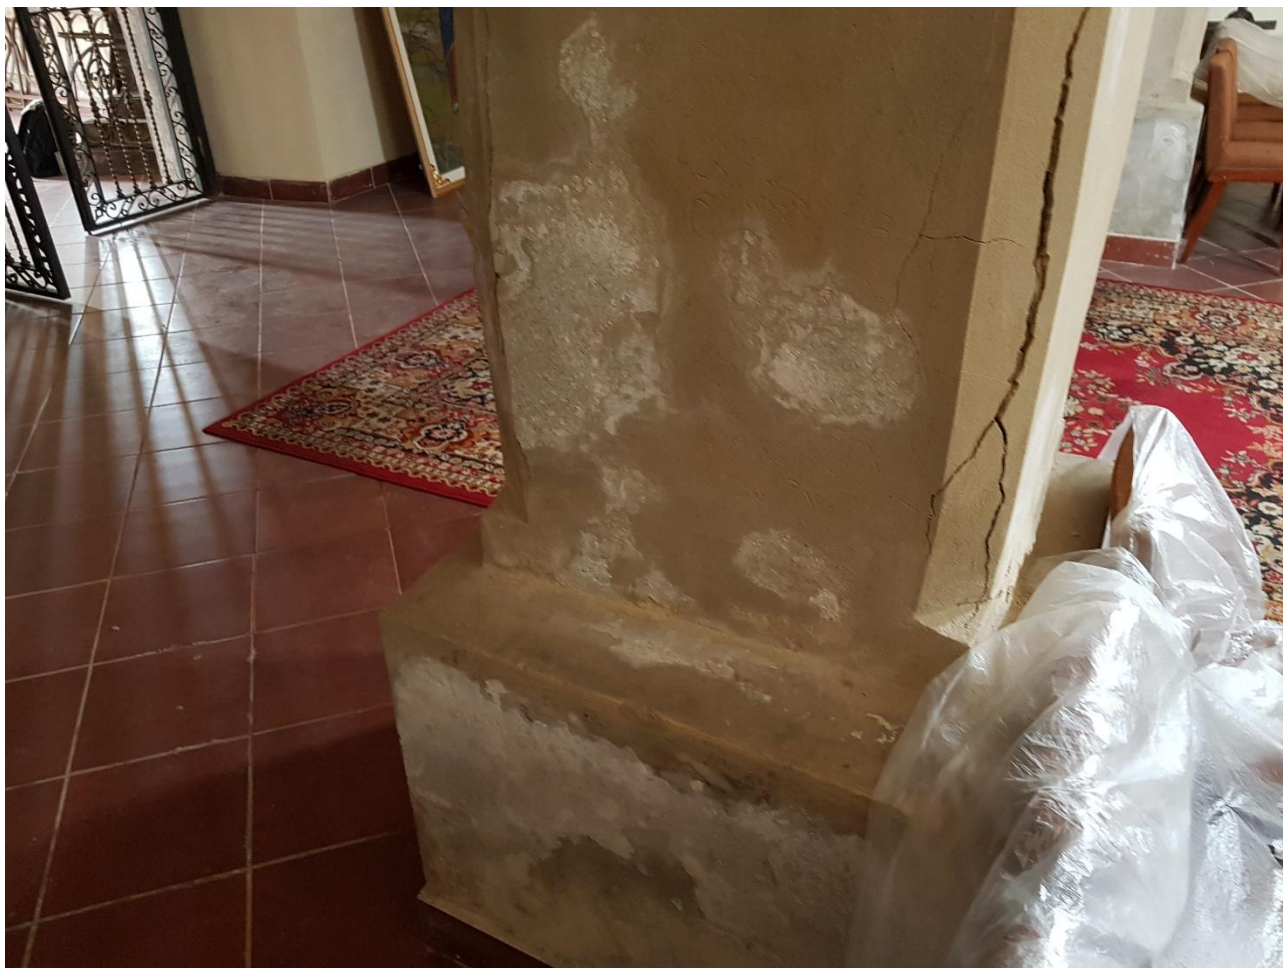
Fot.22 Zniszczenia tynku na słupie południowym chóru

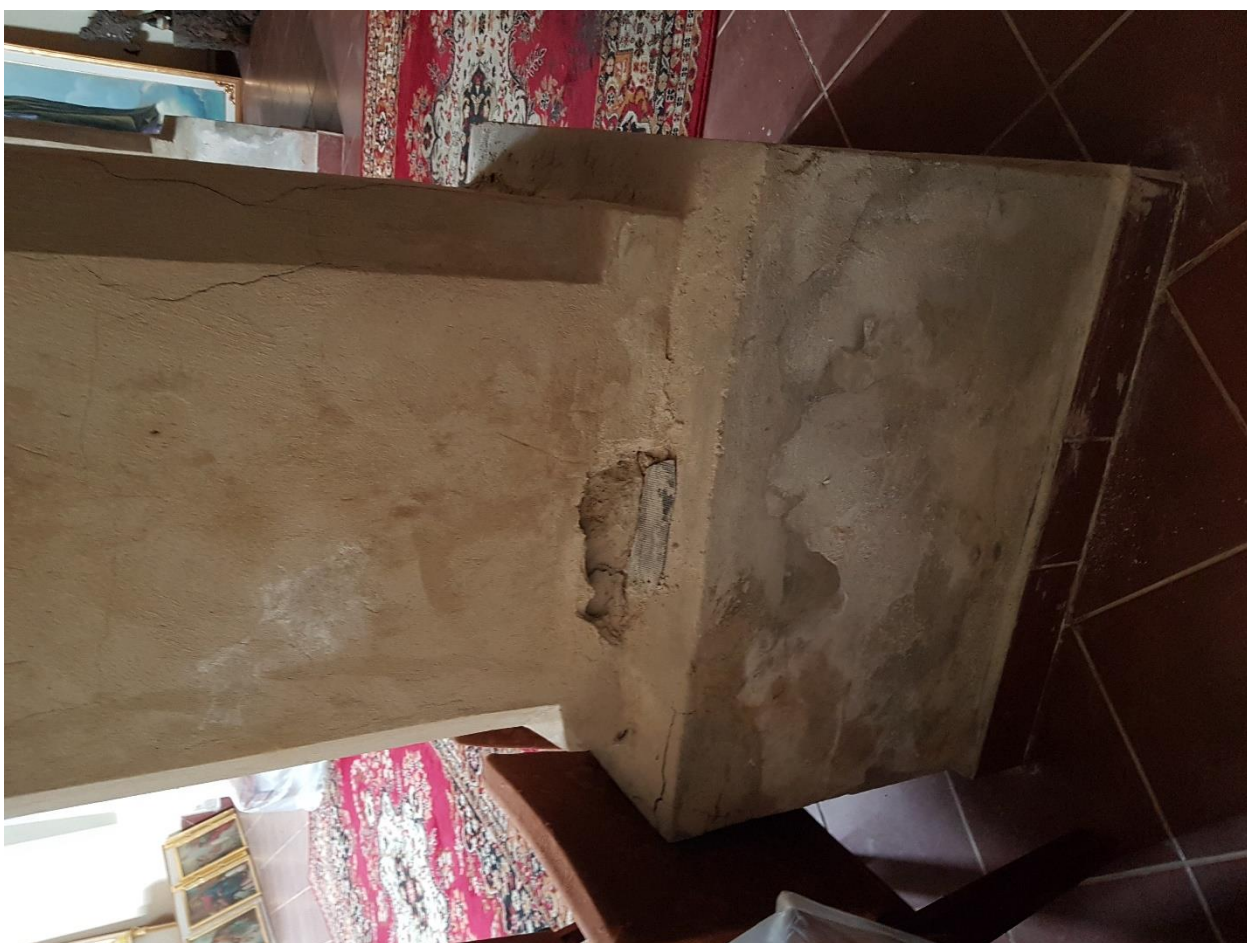
Fot.24 Zniszczenia tynku na słupie północnym chóru
