Wojstawice, kwiecień 2021 r.

wykonał: mgr inż. Marek Nicgorski

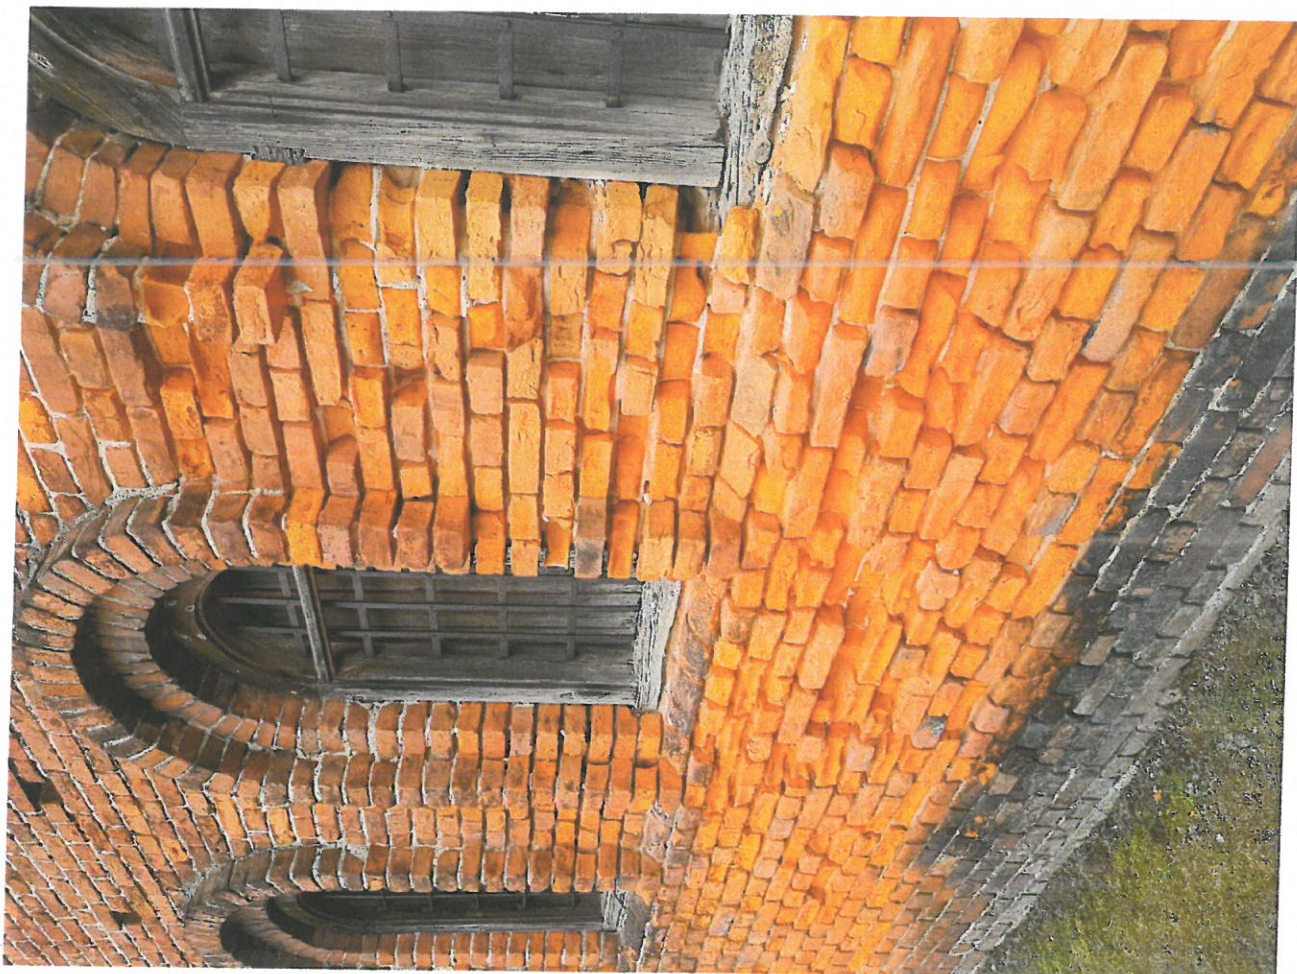
Fot.13 Zniszczenia w elewacji zachodniej

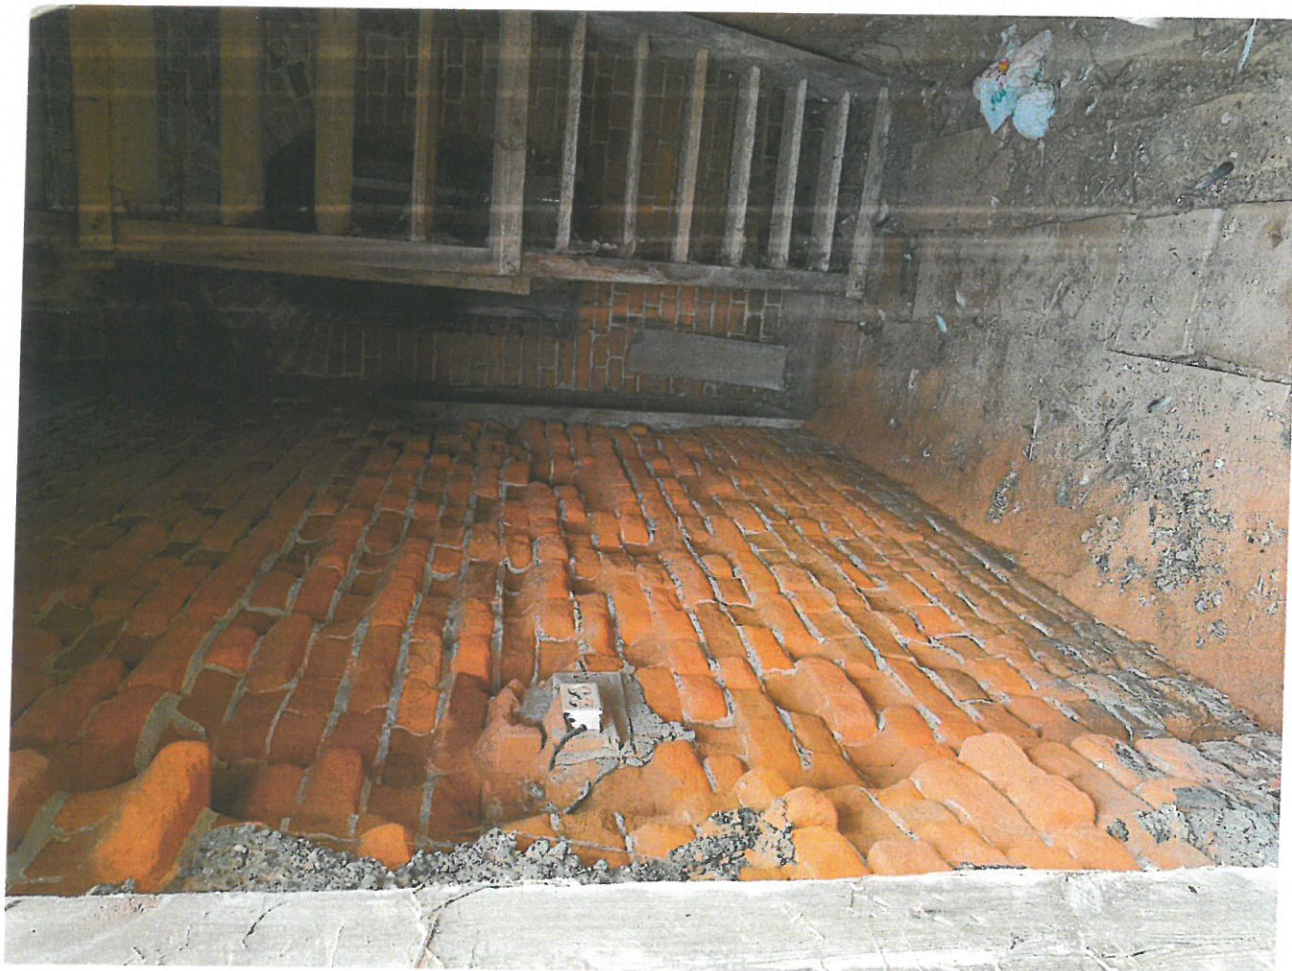
Fot.14 Zniszczenia ściany wewnętrznej parteru

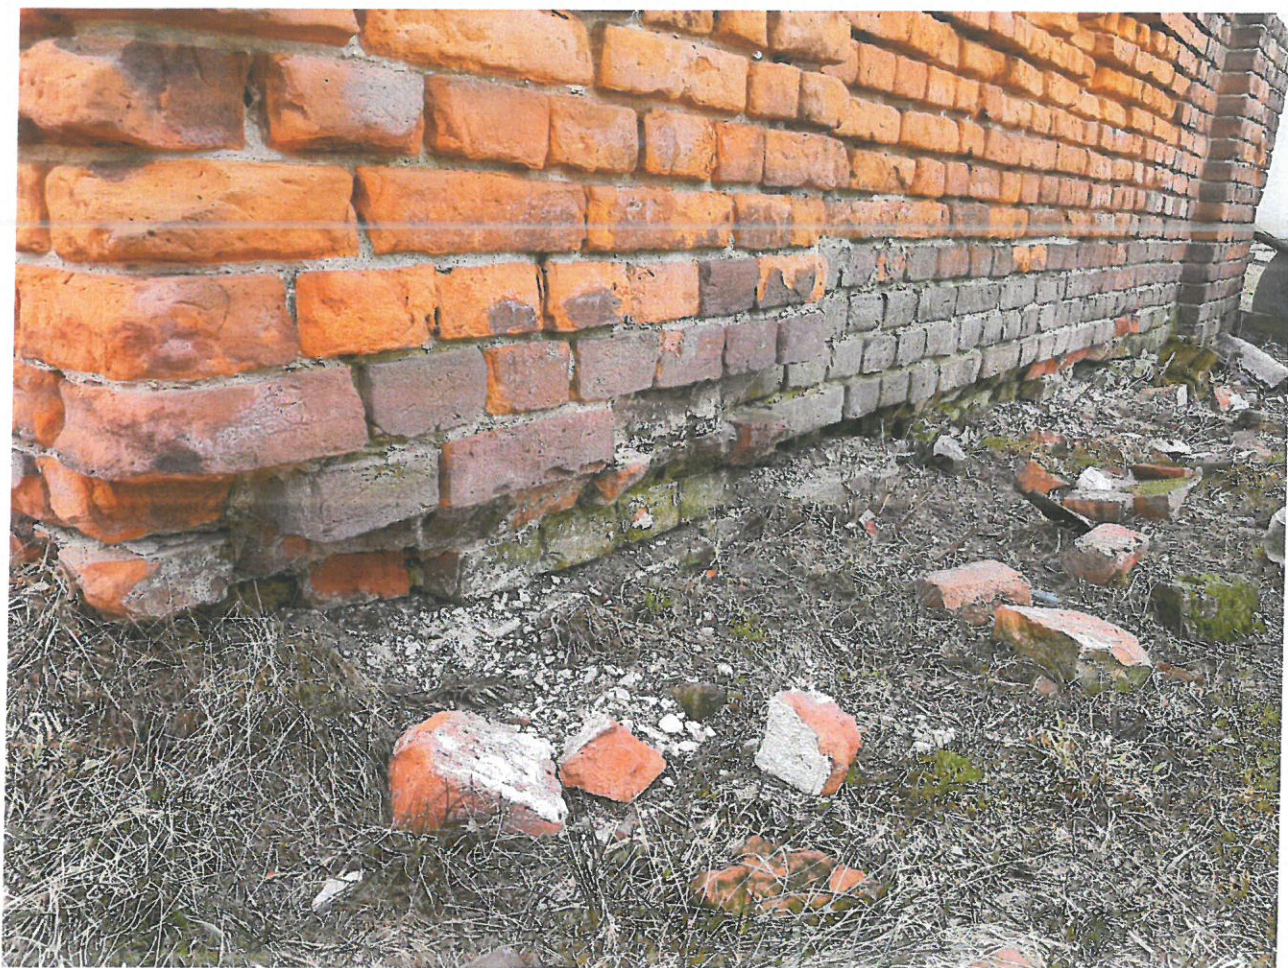
Fot.11 Zniszczenia w elewacji północnej

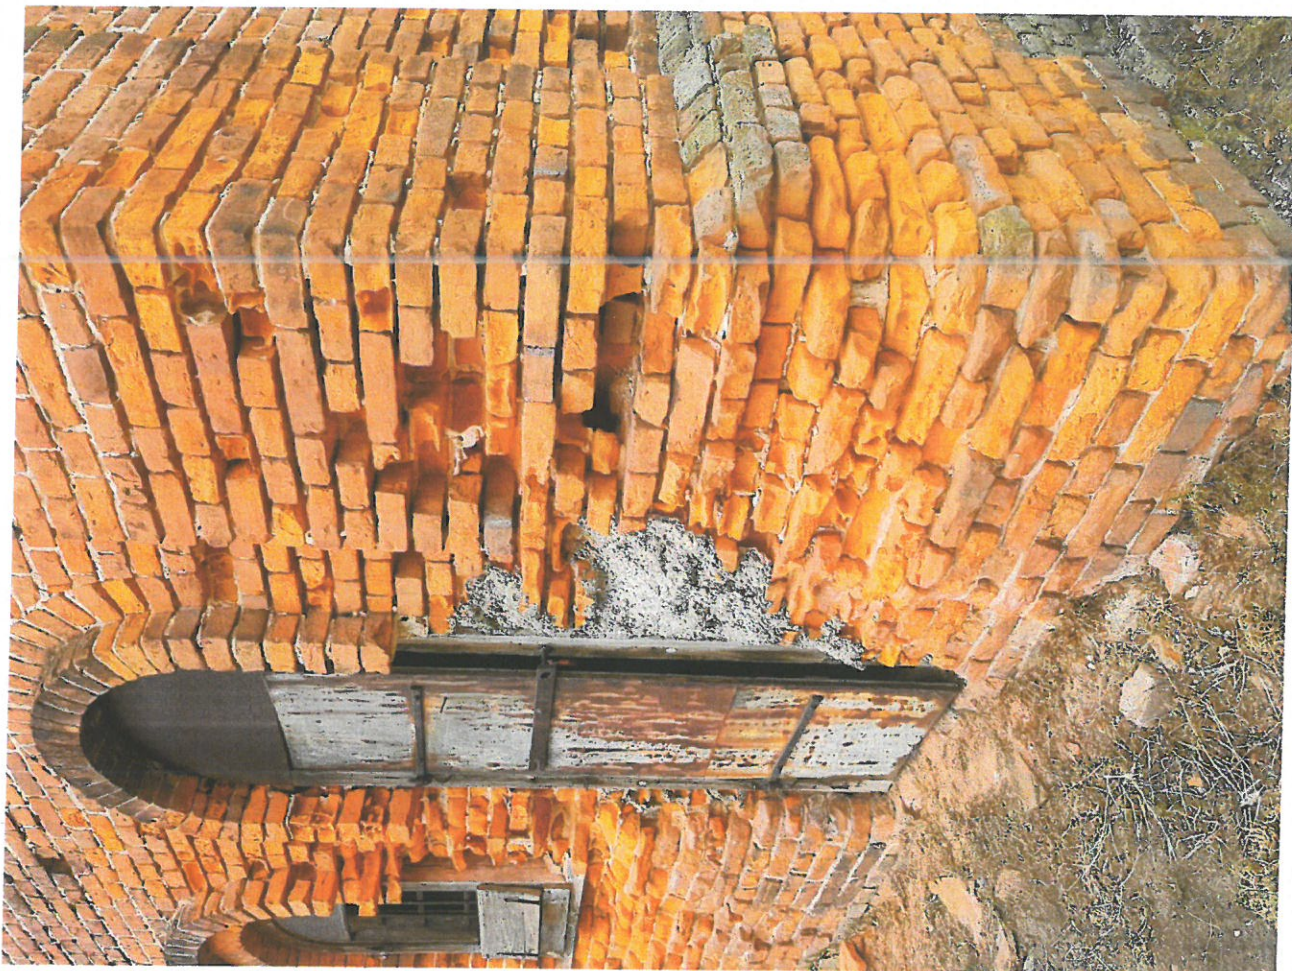
Fot.9 Zniszczenia w elewacji wschodniej

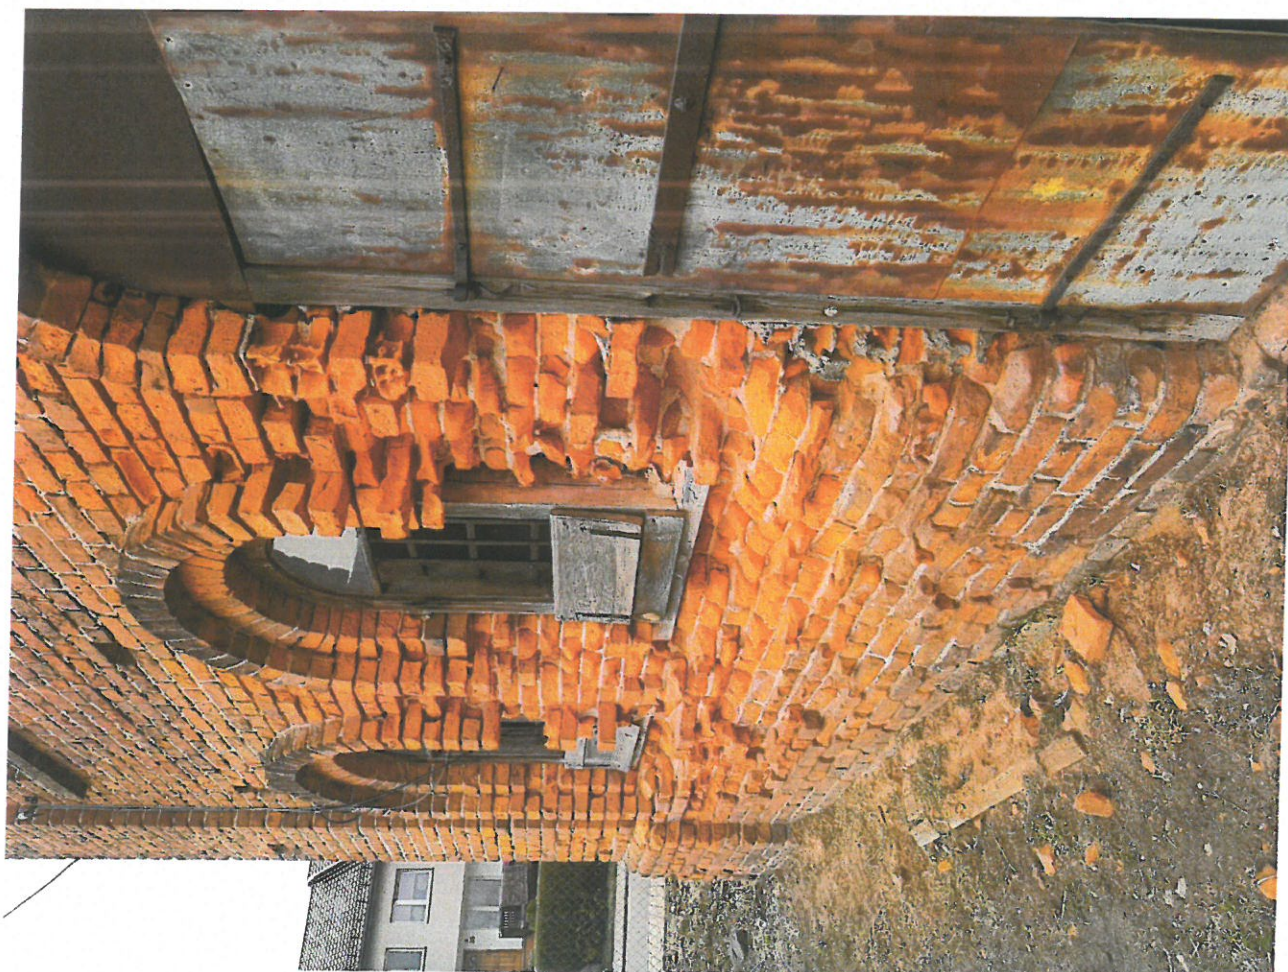
Fot.8 Zniszczenia w elewacji wschodniej

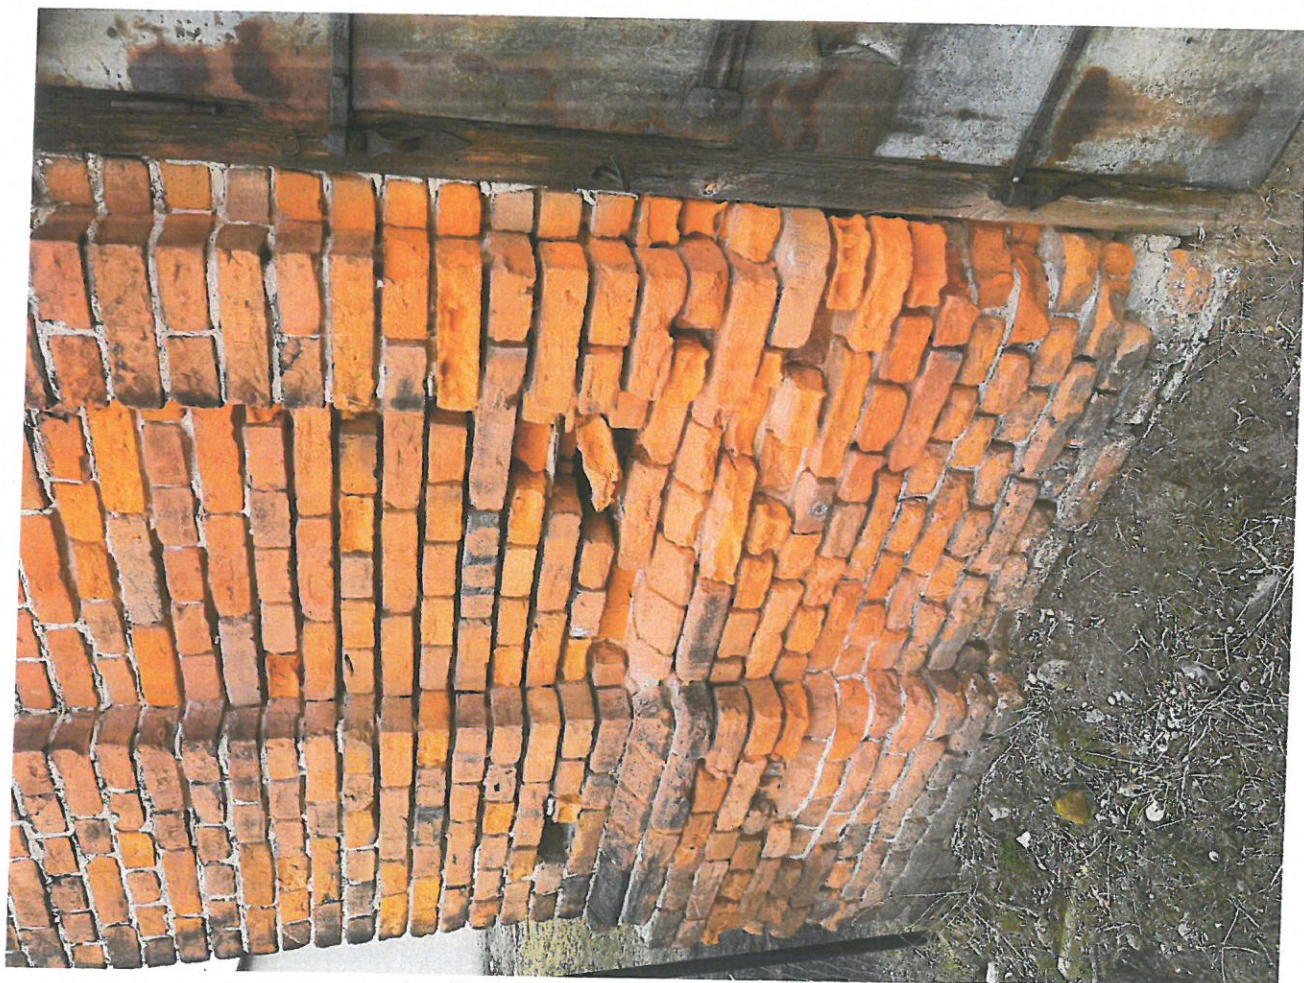
Fot.6 Zniszczenia w elewacji południowej

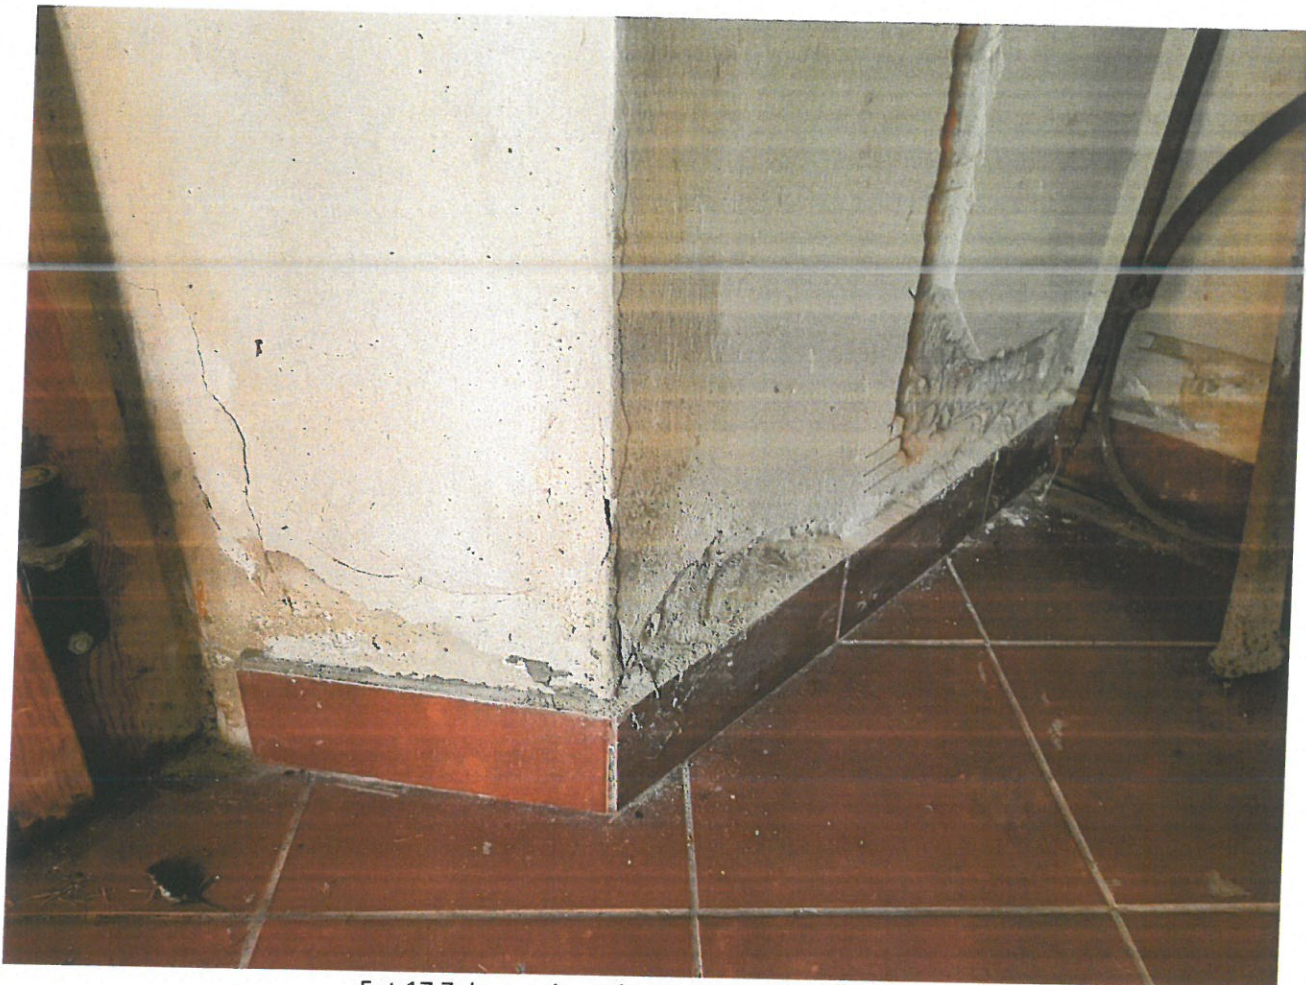
Fot.17 Zniszczenia tynku na ścianie przedsionka

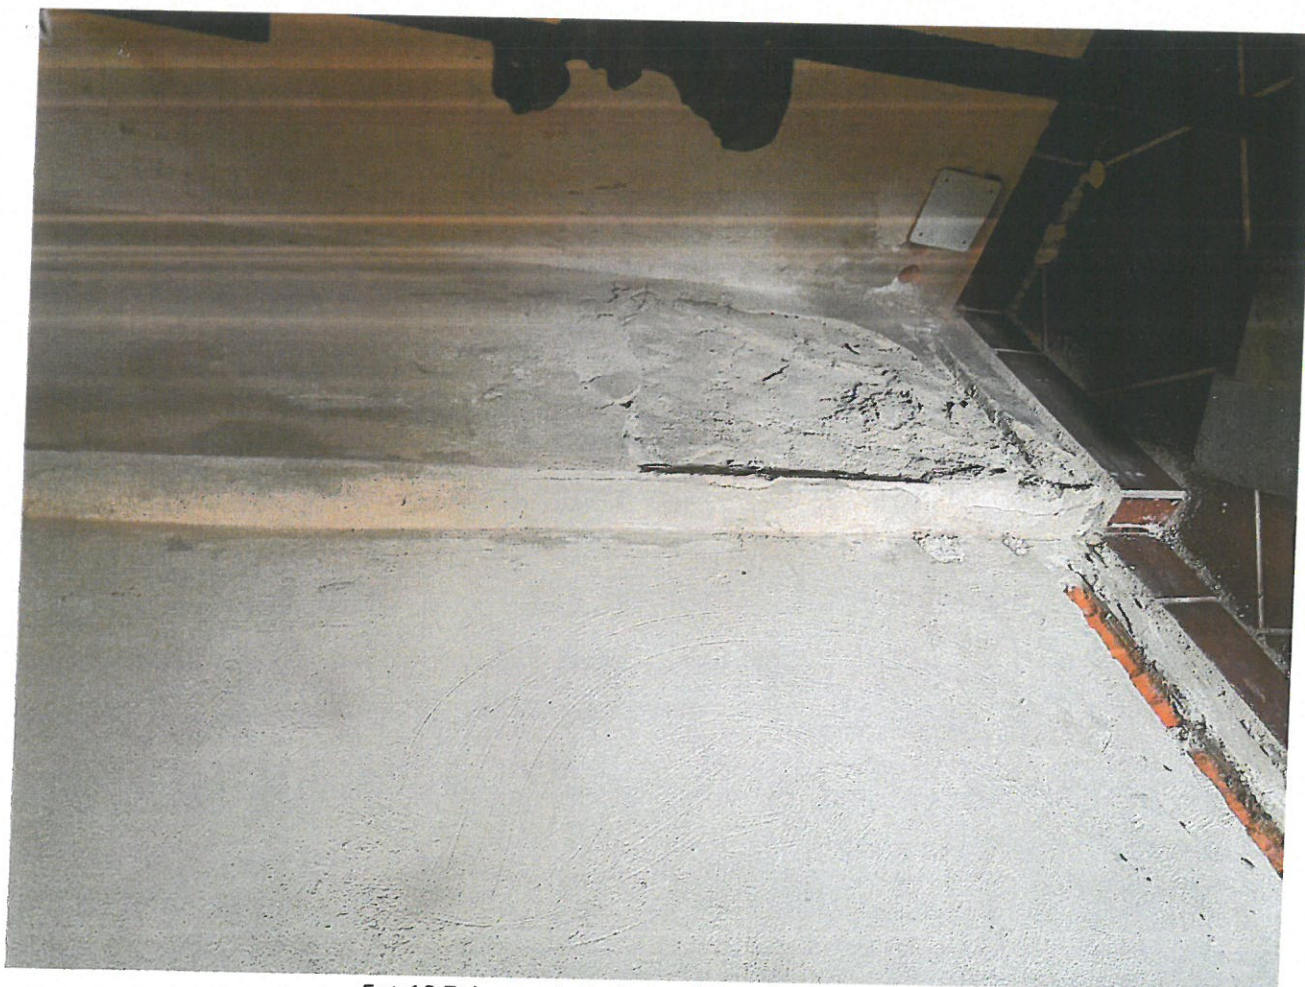
Fot.18 Zniszczenia tynku na ścianie przedsionka

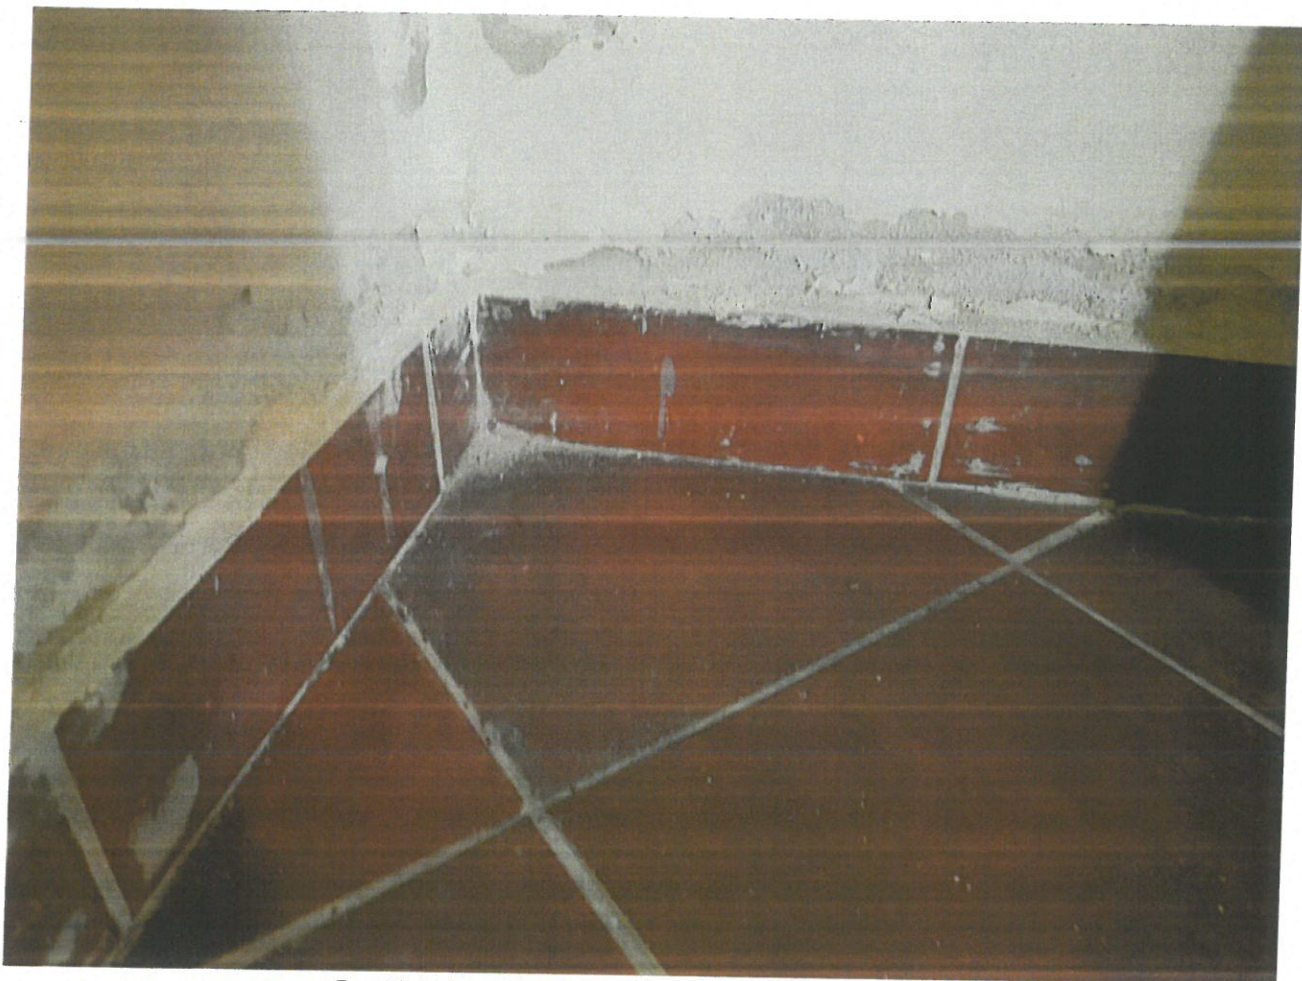
Fot.19 Zniszczenia tynku na ścianach części głównej

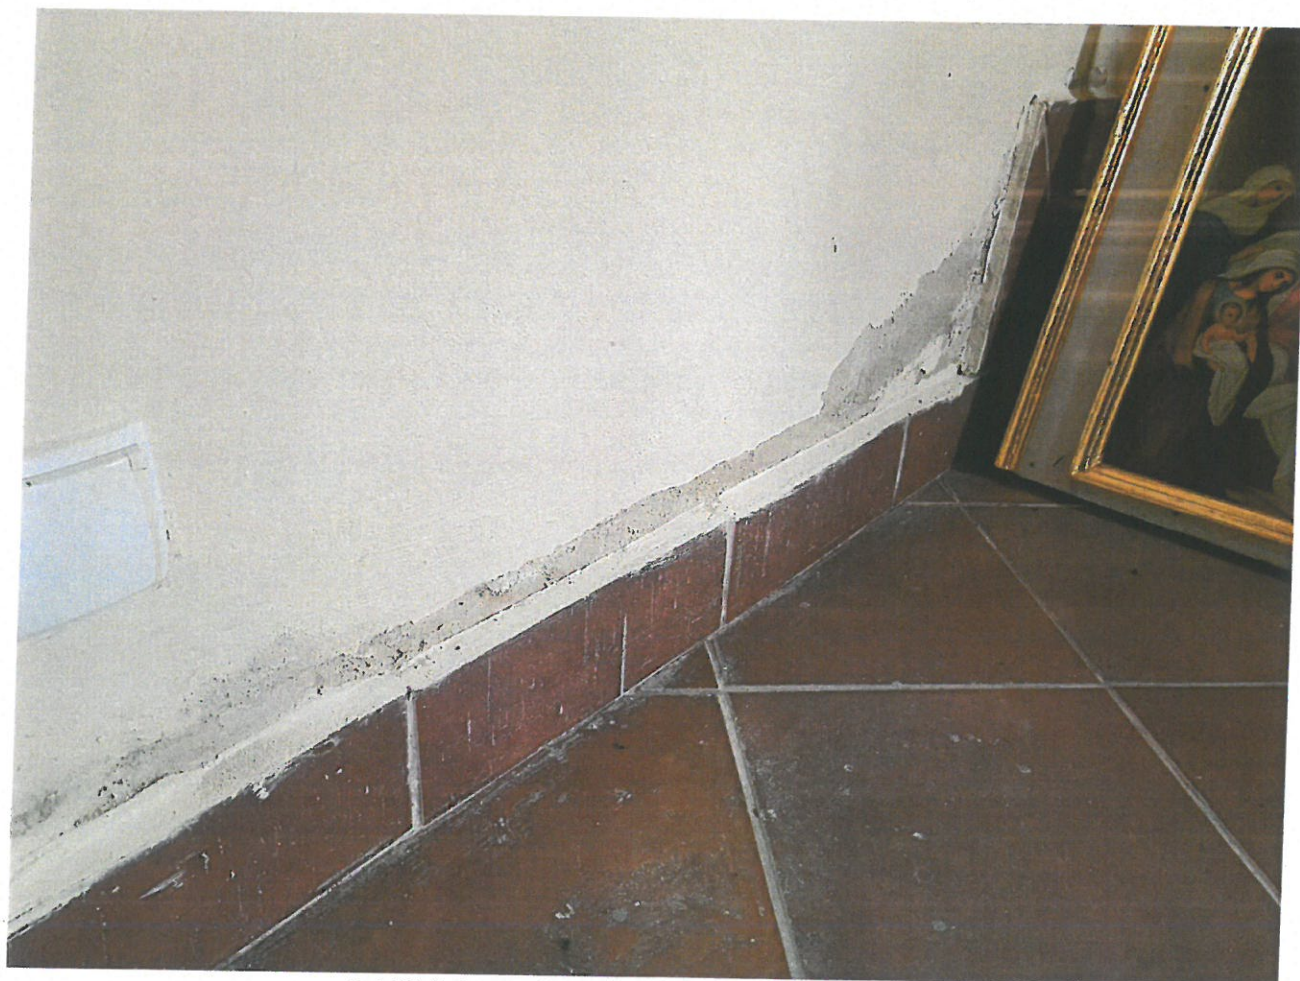
Fot.20 Zniszczenia tynku na ścianie części głównej

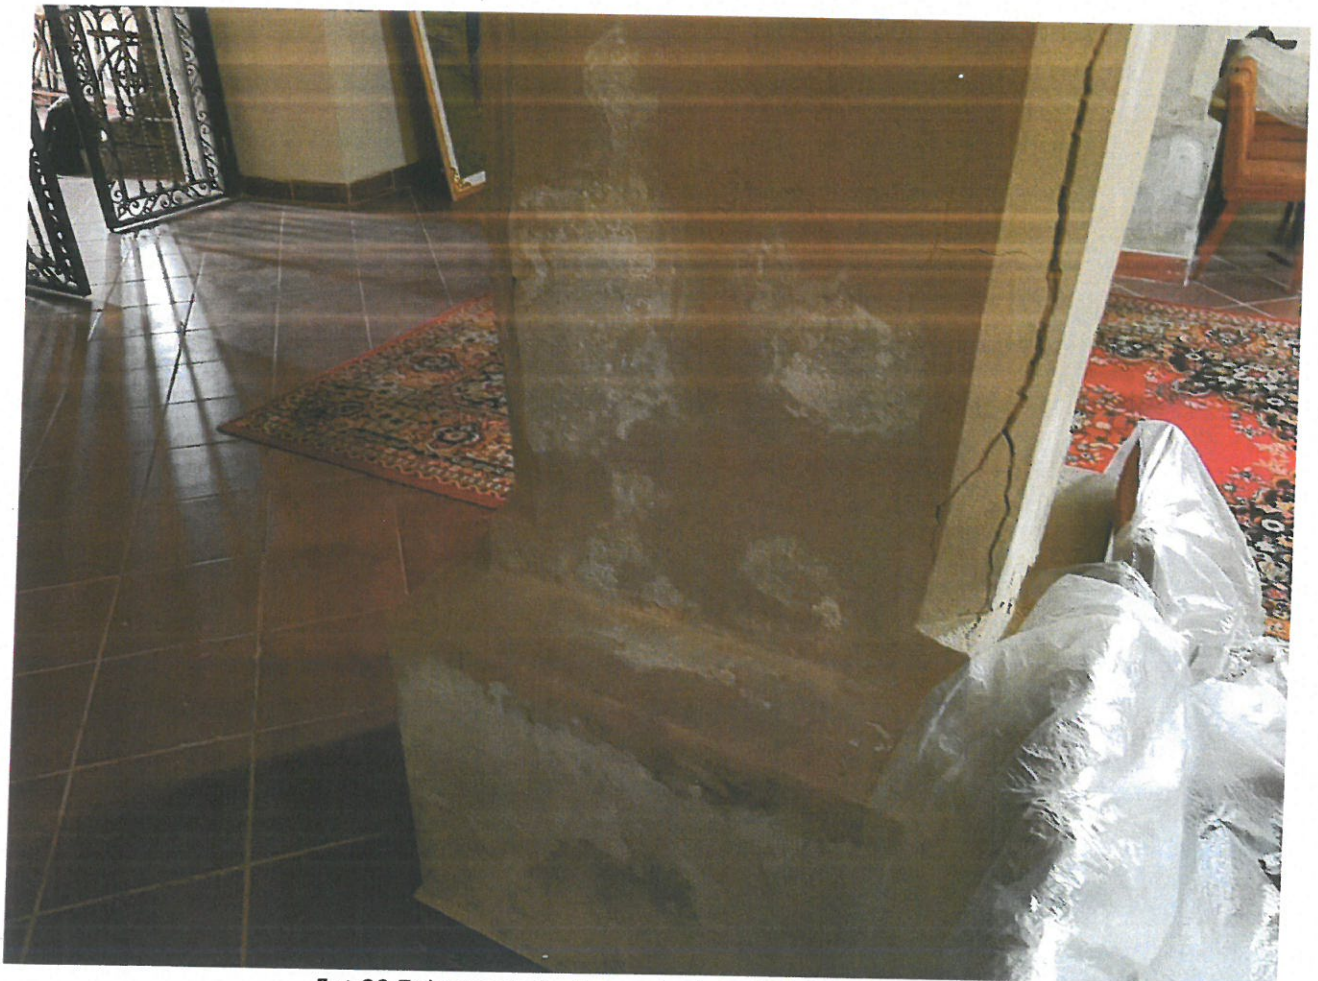
Fot.22 Zniszczenia tynku na słupie południowym chóru

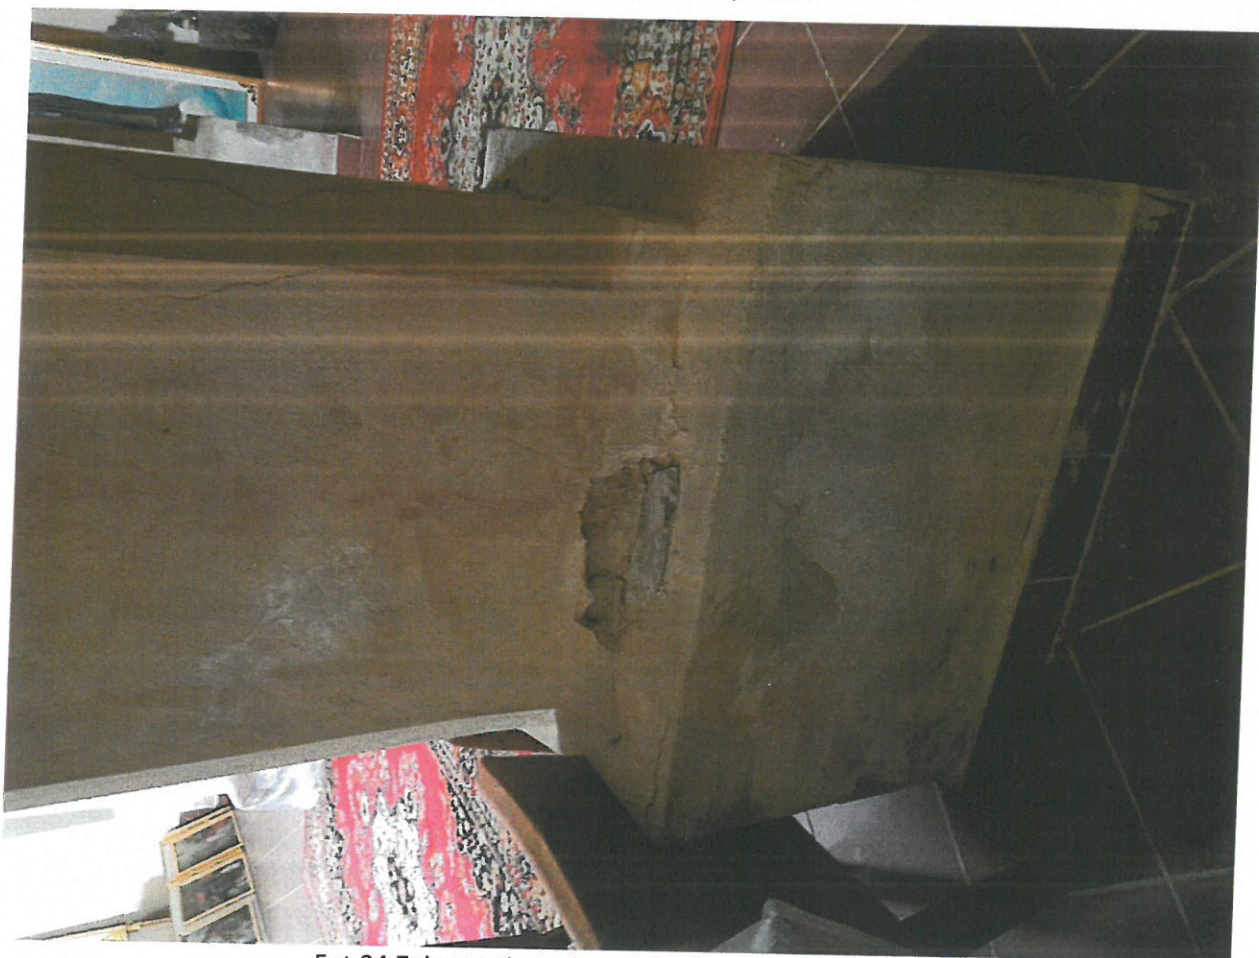
Fot.24 Zniszczenia tynku na słupie północnym chóru
