PROGRAM PRAC KONSERWATORSKICH:

**KIOT – OŁTARZ BOCZNY
PW. „UKRZYŻOWANIE PAŃSKIE”**

W CERKWI PRAWOSŁAWNEJ P.W. ŚW. MIKOŁAJA

W ZABŁOCIU
powiat bialski

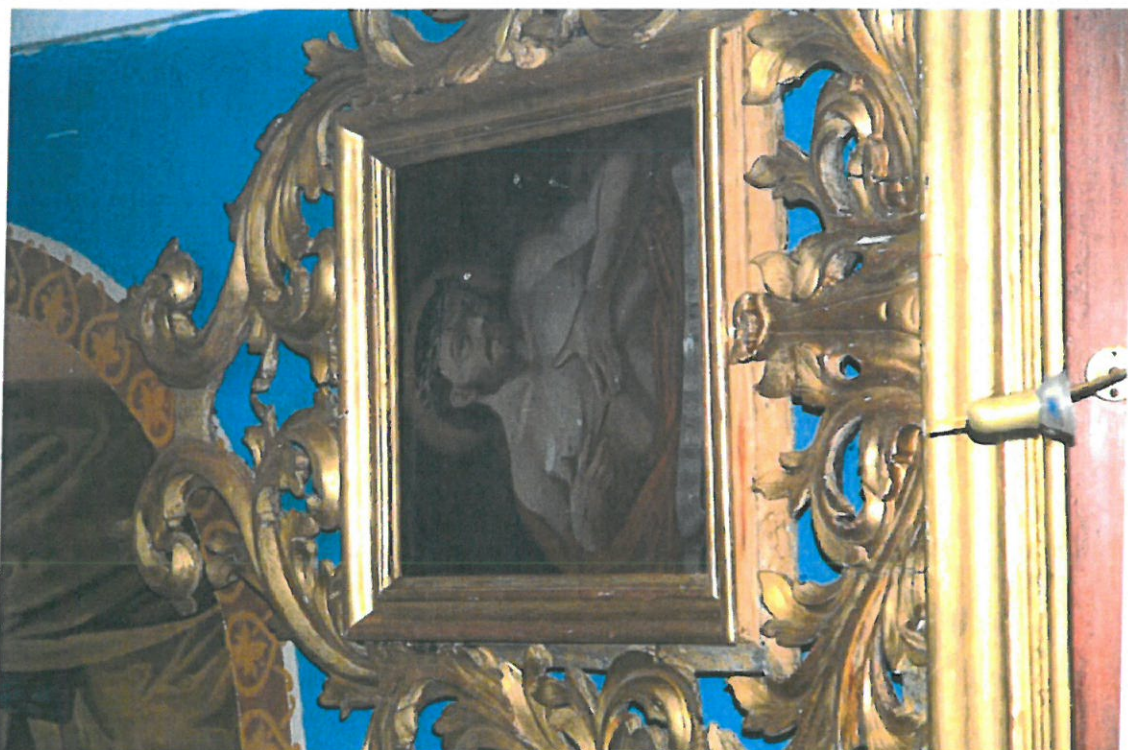
Obraz słabo widoczny, pociemniały, warstwa malarska zabrudzona, powierzchnia pofalowana.

Fot. Nr 3 – Zabłocie - Cerkiew Prawosławna p.w. Św. Mikołaja - Kiot – ołtarz boczny „Ukrzyżowanie Pańskie”. OBRAZ „CHRYSTUS BOLESNY” Zdjęcie wyk. M. Podgórska-Makal.

Konieczne będzie zdjęcie płótna z krosna malarskiego.

Warstwa malarska zostanie oczyszczona z zabrudzeń i pociemniałego werniksu metodami chemicznymi, preparatami dobranymi do wrażliwości warstwy malarskiej. Po oczyszczeniu warstwa malarska zostanie zabezpieczona werniksem pośrednim do dalszych prac.

W przypadku stwierdzenia znacznego osłabienia struktury płótna wykonany zostanie dublaż na nowe płótno przy użyciu kleju dublażowego – Beva 365.

W miejscach ubytków gruntu wykonane zostaną uzupełnienia z zastosowaniem konserwatorskich kitów emulsyjnych.

Konieczne będzie wykonanie nowego krosna konserwatorskiego.

Po nabiciu obrazu na nowe krosno wykonany zostanie retusz warstwy malarskiej metodą retuszu naśladowczego w technice olejno-żywicznej.

Lico obrazu zostanie zabezpieczone werniksem końcowym w celu wyrównania optyki powierzchni.

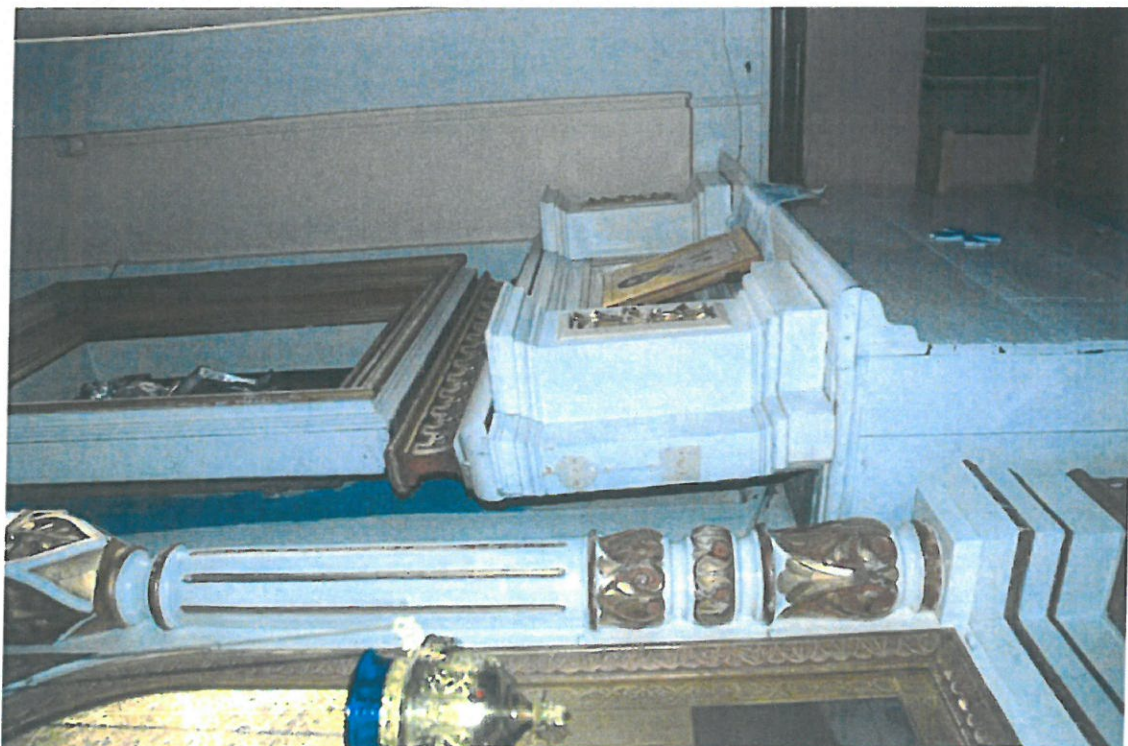
Fot. Nr 4 – Zabłocie - Cerkiew Prawosławna p.w. Św. Mikołaja – Kiot – ołtarz boczny „Ukrzyżowanie Pańskie”. Widok z boku. Zdjęcie wyk. M. Podgórska-Makal.
