EKSPERTYZA TECHNICZNA

Dokumentację sporządzono 15 marca 2017r

Nazwa inwestycji: **Remont więźby dachowej oraz elewacji kościoła parafialnego ... w Strzegomiu**

Adres inwestycji: **58-150 Strzegom, Plac Jana Pawła II nr 8**

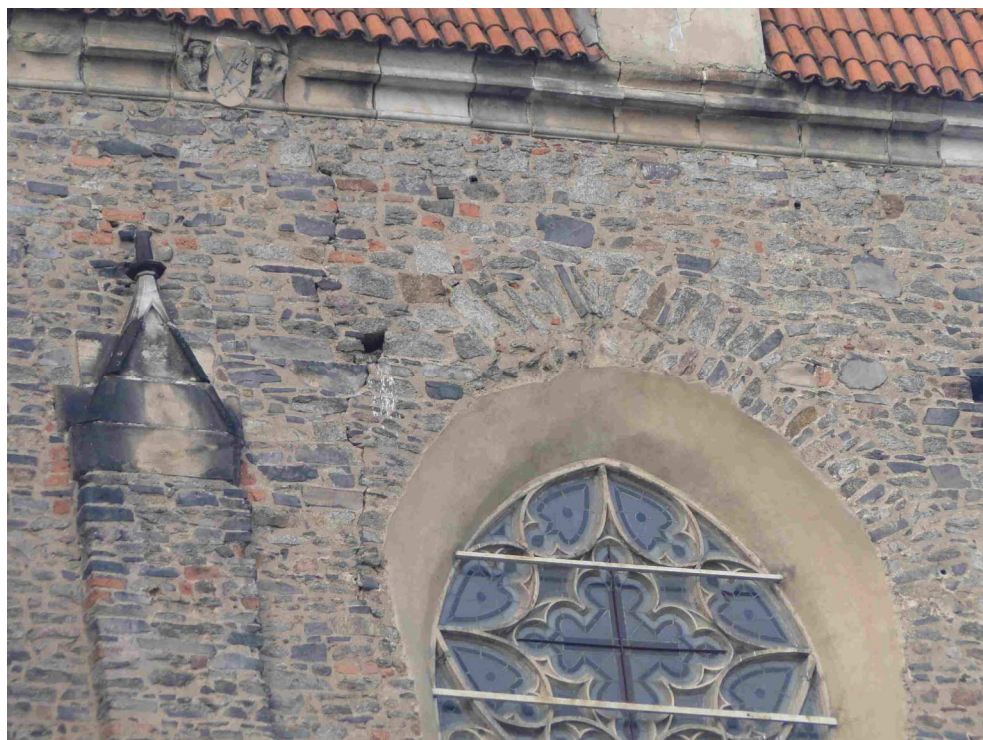
Foto 1.

Elewacja południowa. Przykładowe pęknięcia.

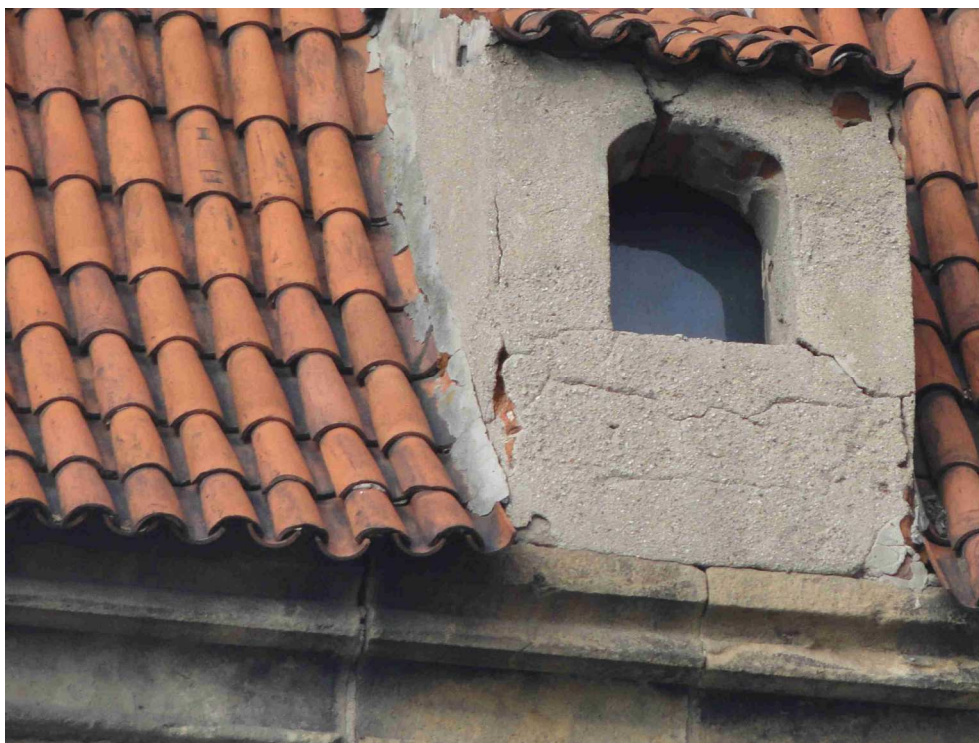
Foto 4.

Elewacja południowa. Degradacja techniczna okna dachowego

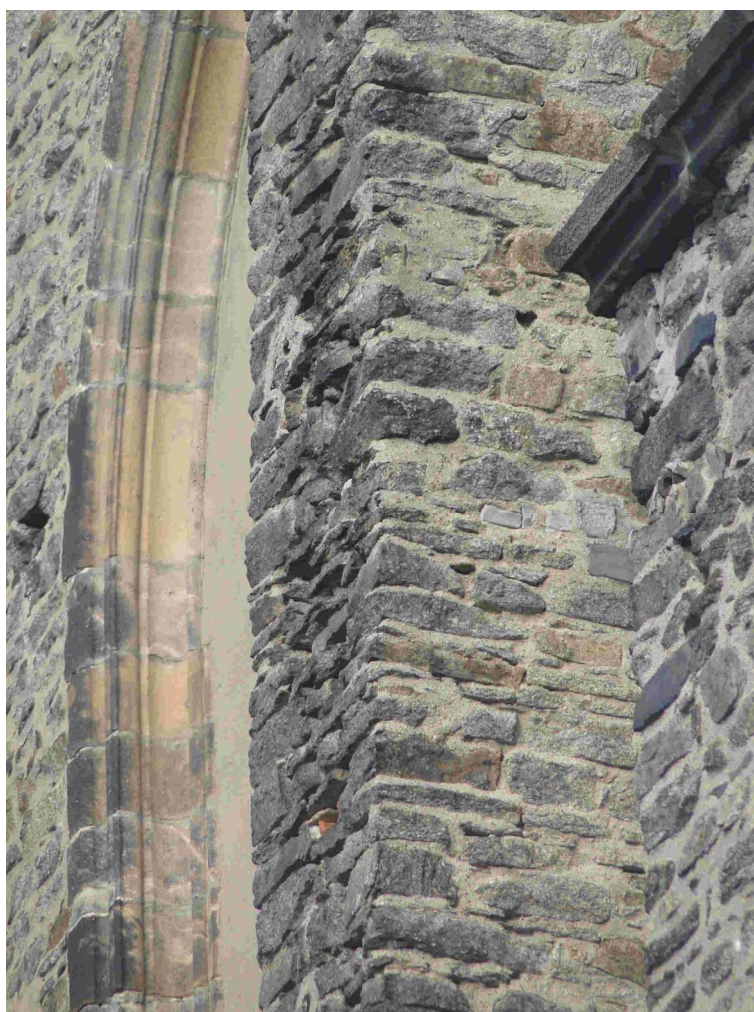
Foto 6.

Elewacja. Degradacja techniczna spoin korpusu ścian.

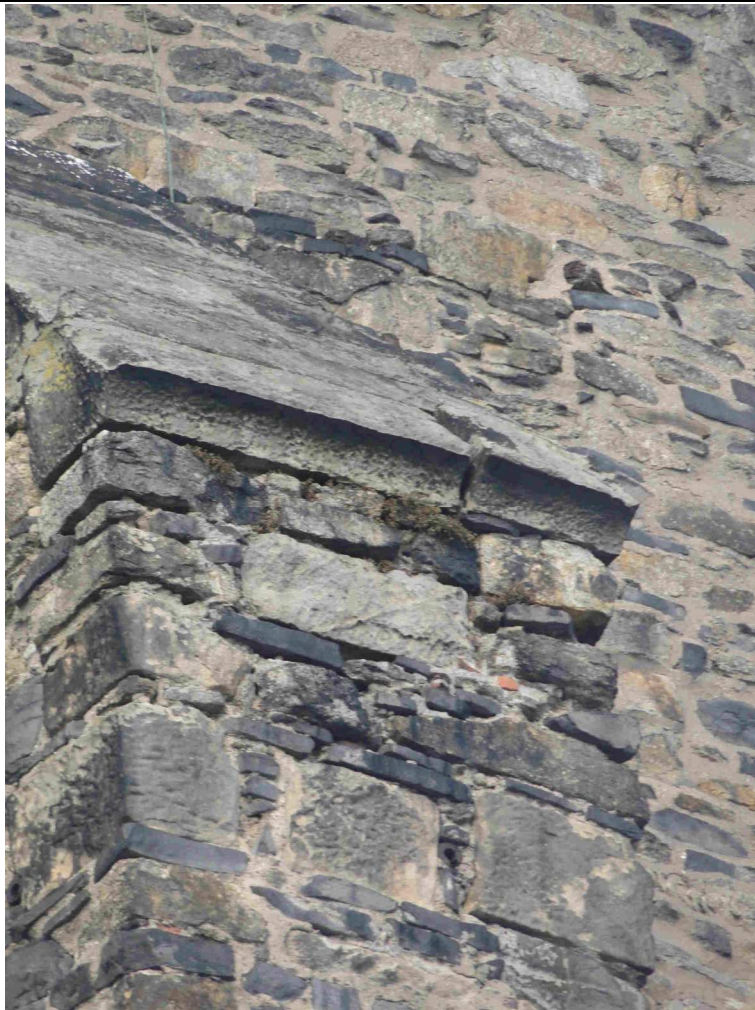
Foto 7.

Elewacja. Degradacja techniczna szkarp.

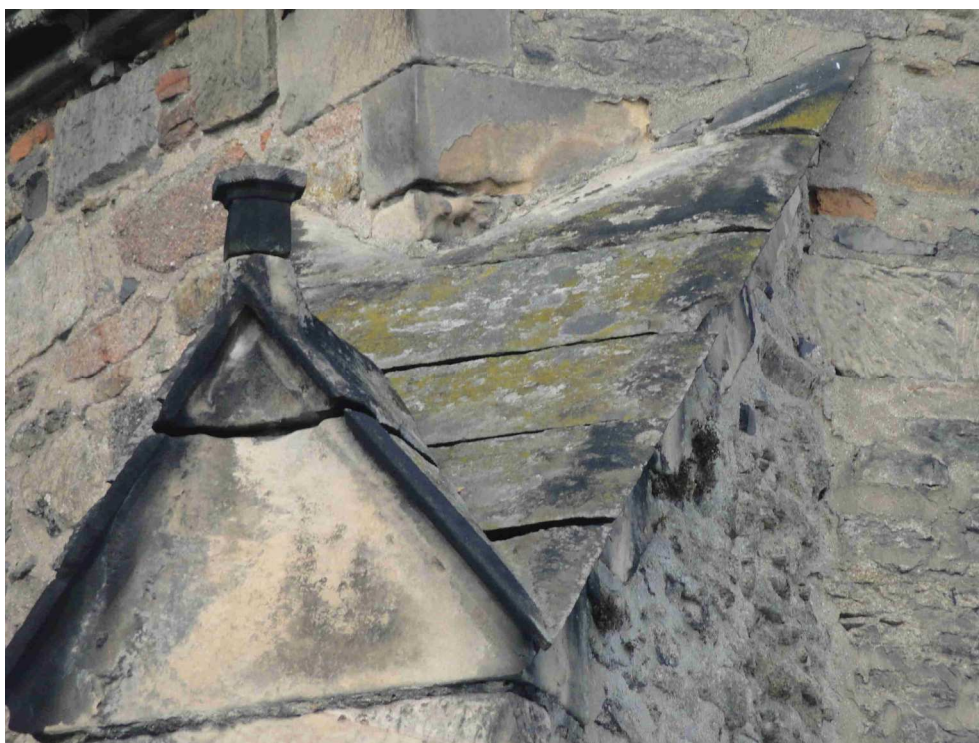
Foto 8.

Elewacja. Degradacja techniczna nakryw szkarp

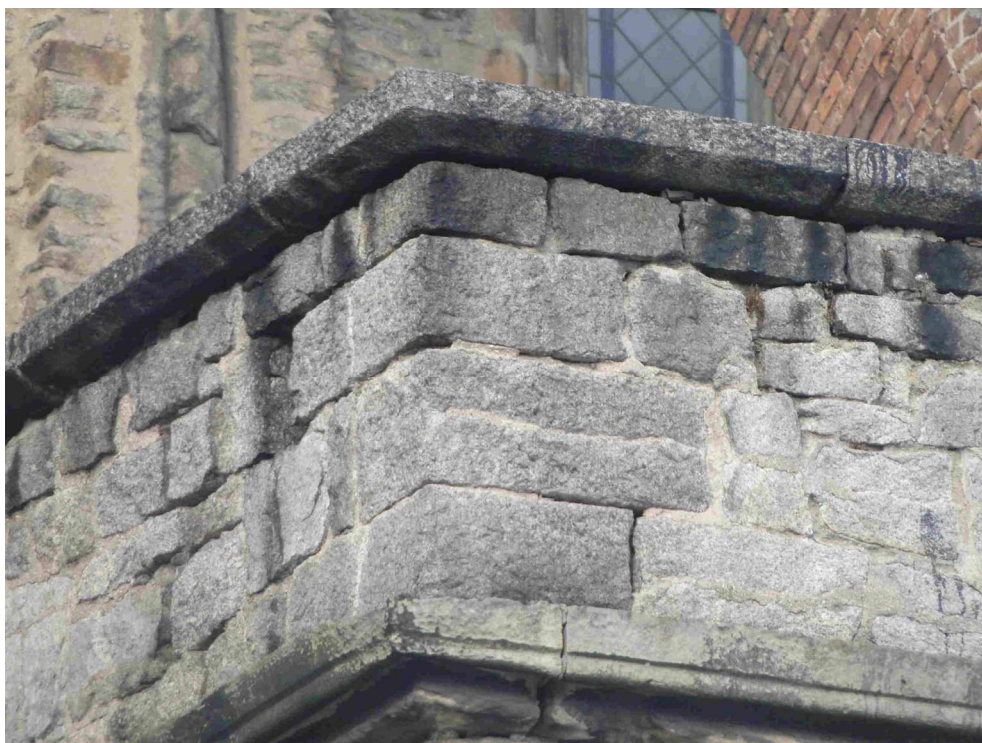
Foto 9.

Elewacja południowa. Degradacja techniczna spoinowania muru

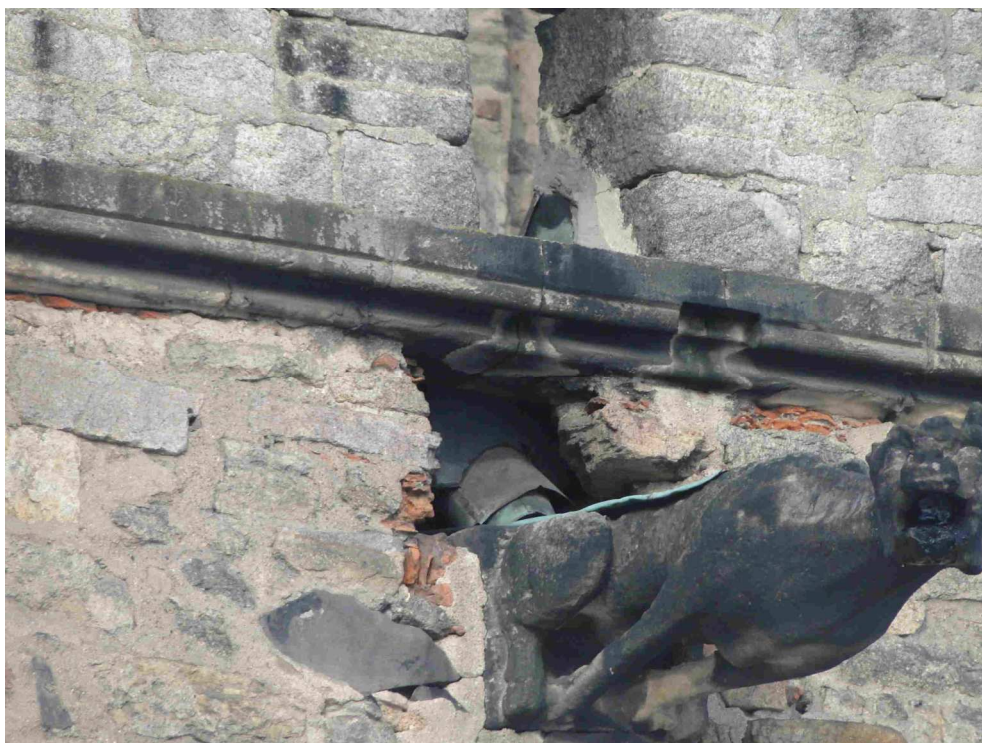
Foto 10.

Elewacja południowa. Uszkodzenia mechaniczne jako przykład nieprawidłowych działań przy zabytku.

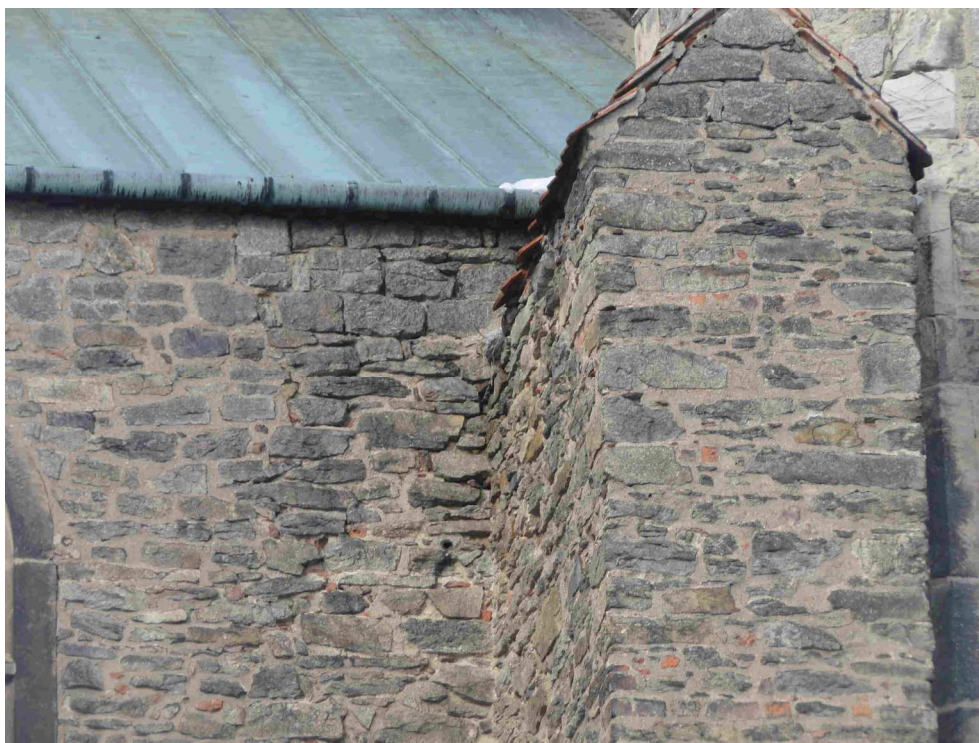
Foto 12.

Elewacja. Uszkodzenia spoin oraz nakryw szkarp

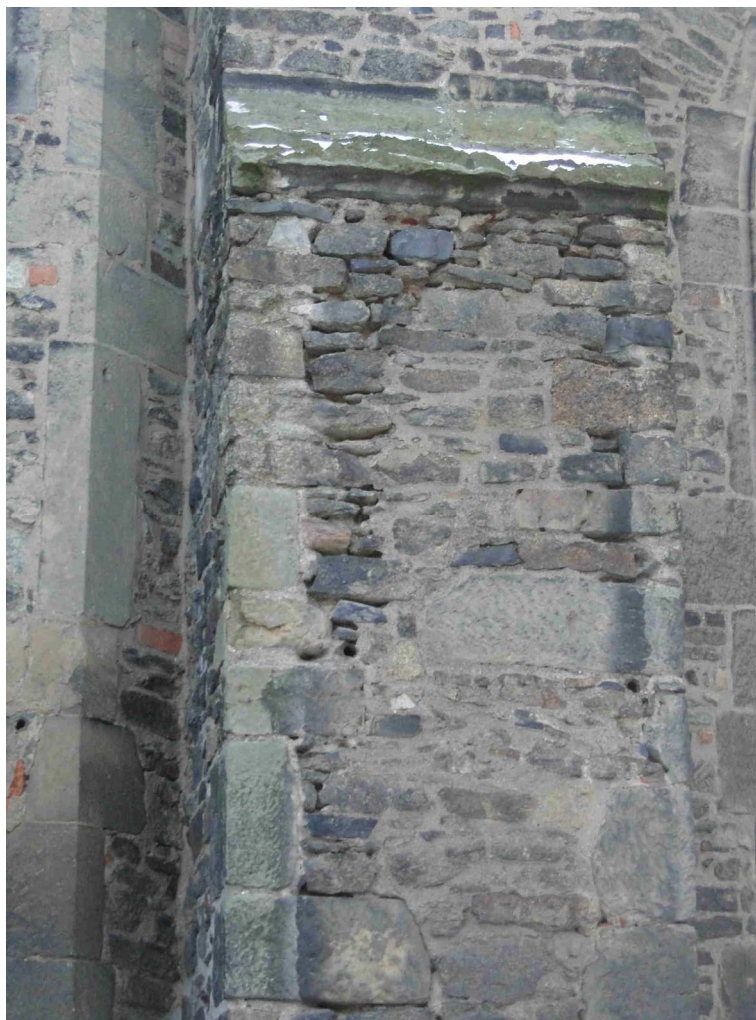
Foto 13.

Elewacja. Uszkodzenia mechaniczne nakryw szkarp i degradacja spoin

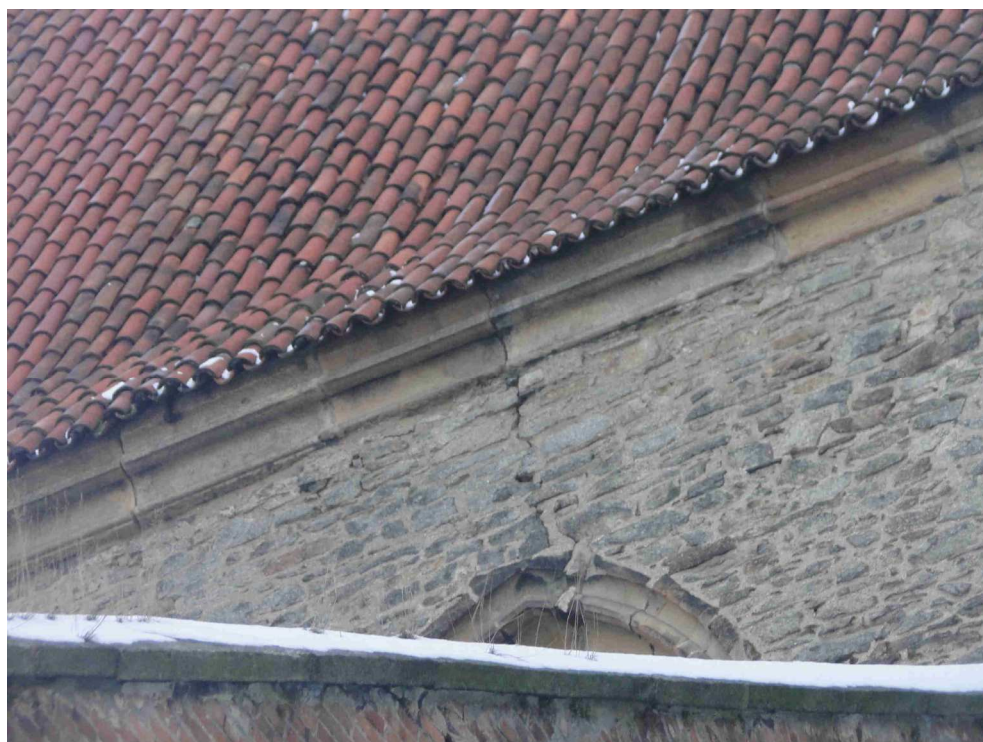
Foto 14.

Elewacja północna. Pęknięcia korpusu ściany

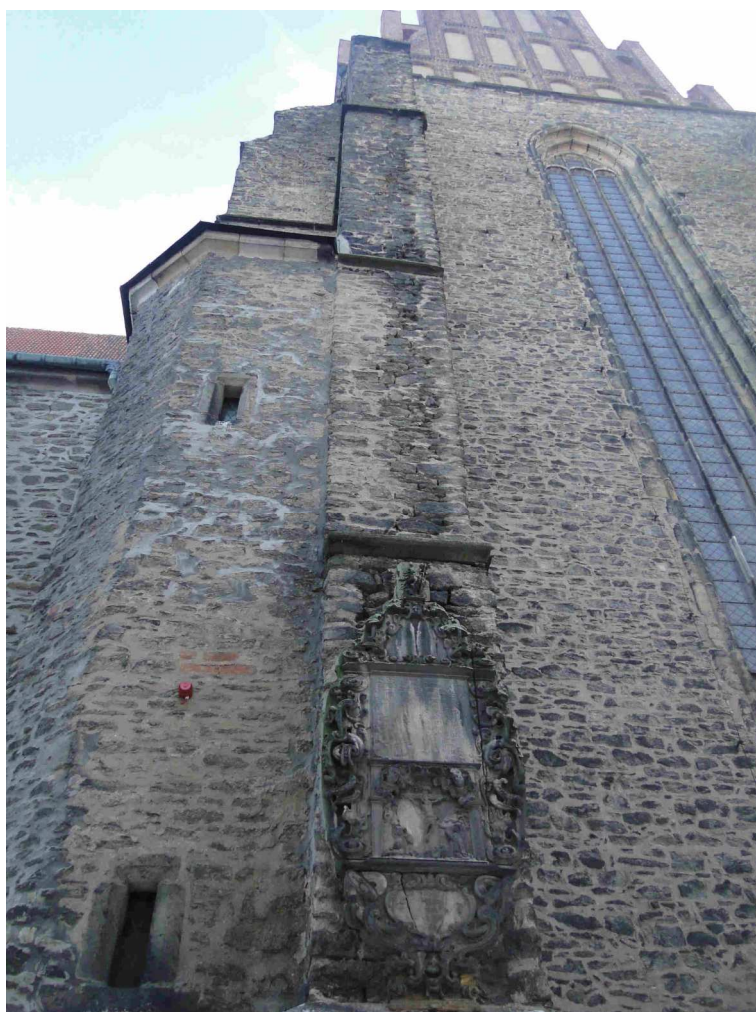
Foto 16.

Elewacja północna. Degradacja techniczna szkarpy

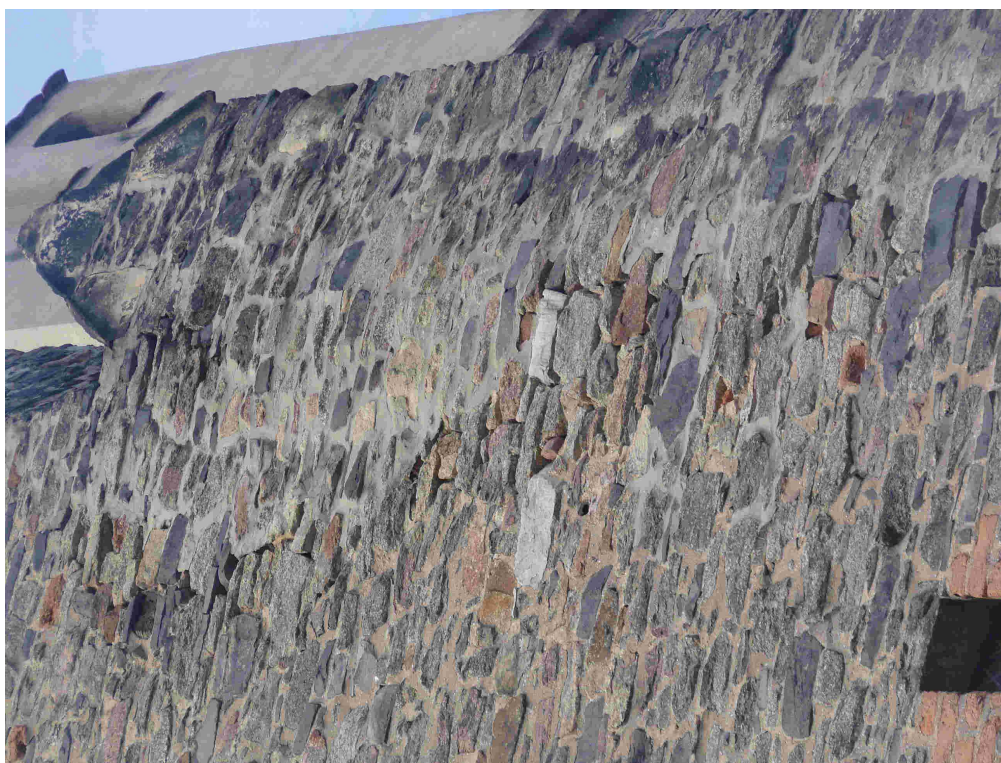
Foto 17.

Elewacja wschodnia. Degradacja techniczna korpusu ściany

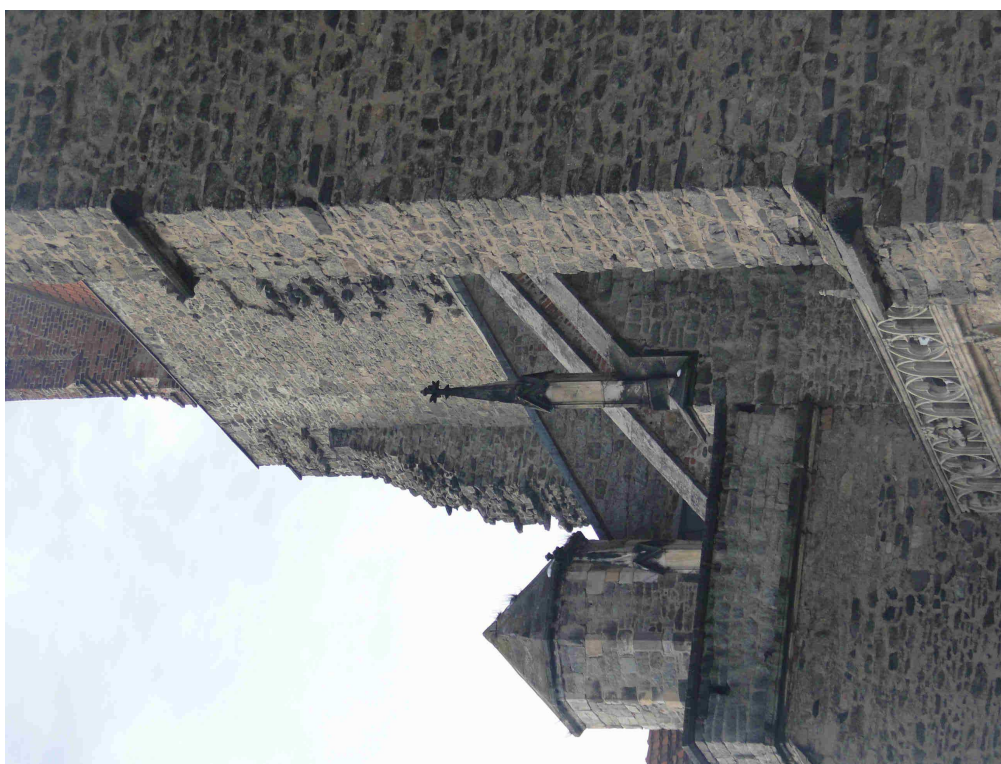
Foto 18.

Elewacja południowa. Degradacja techniczna lica ścian oraz wtórne spoinowania

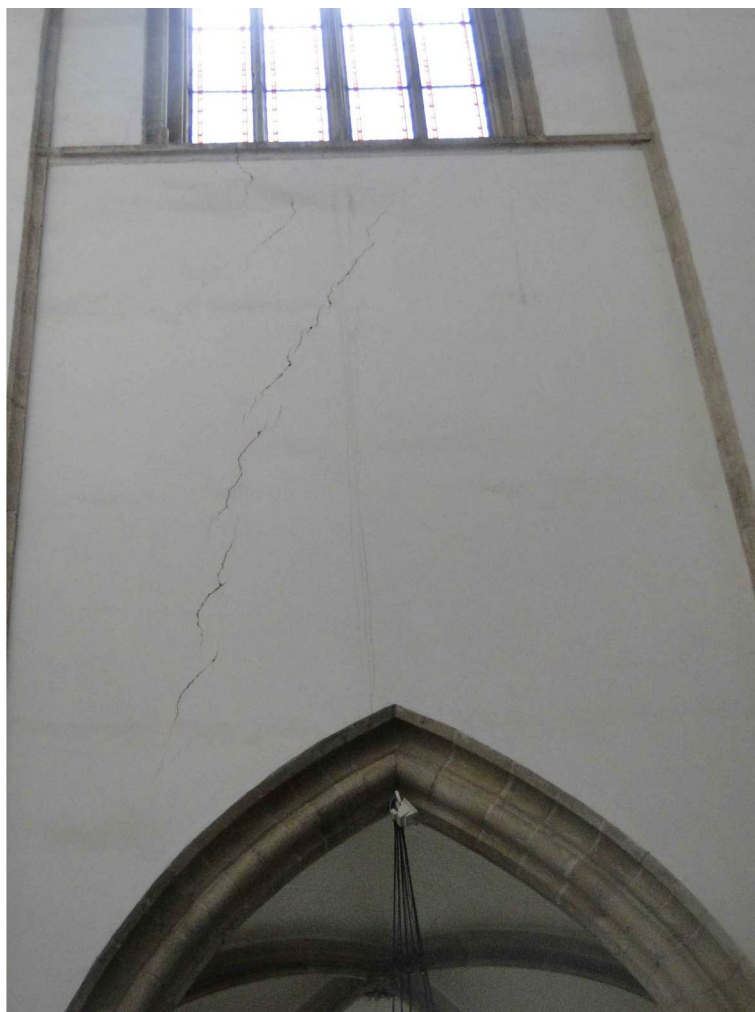
Foto 19.

Nawa główna – południowa ściana. Pęknięcie korpusu ściany

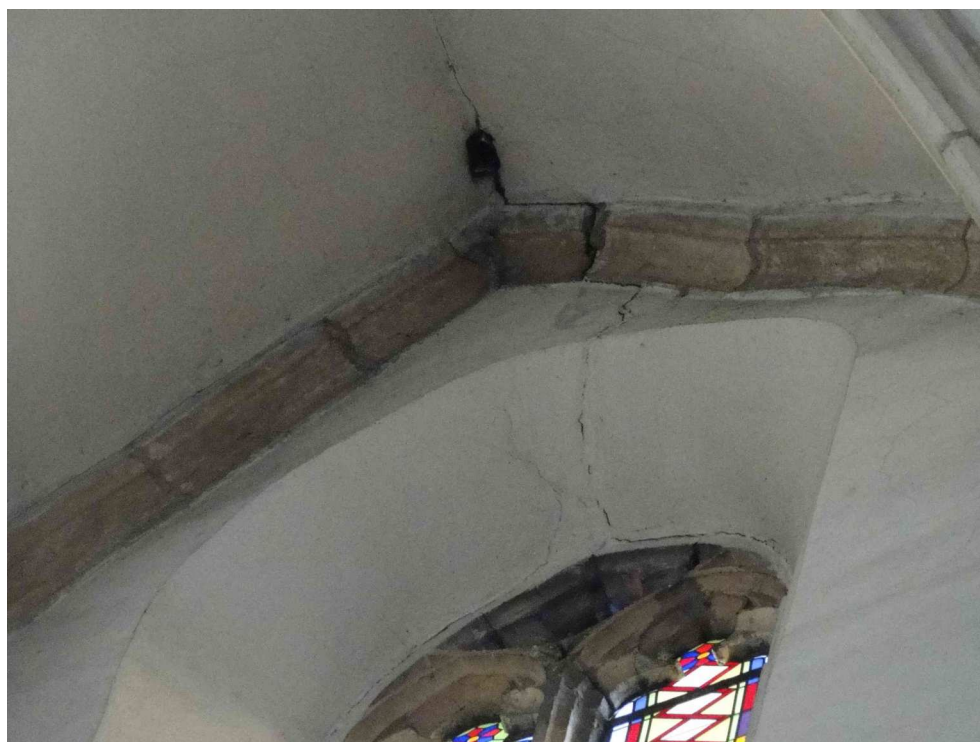
Foto 20.

Sklepienie nawy. Propagacja pęknięcia na żebro sklepienne

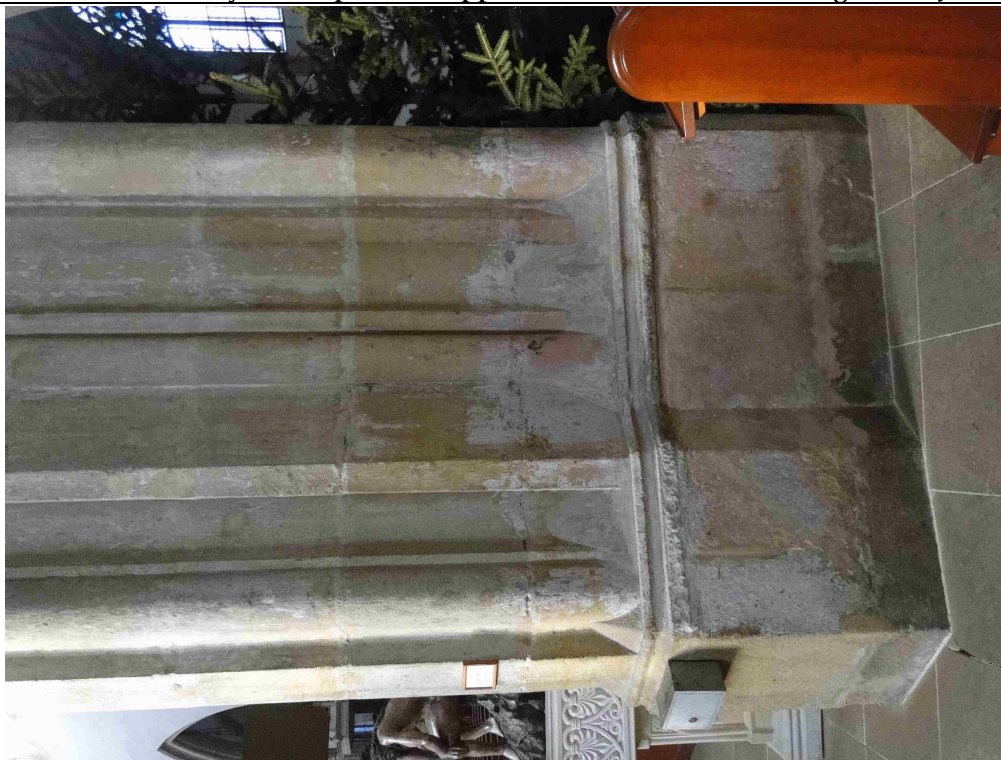
Foto 21.

Filar międzynawowy. Zabrudzenia powierzchni piaskowca

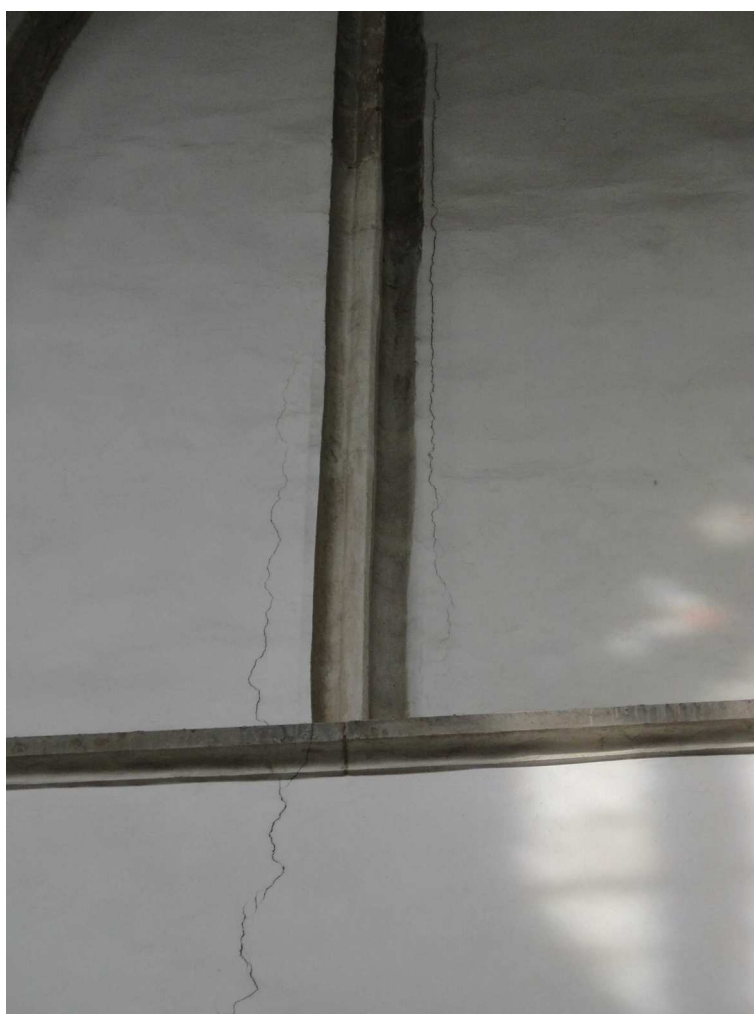
Foto 22.

Nawa główna – ściana północna. Pęknięcia w obrębie zamurowanego okna

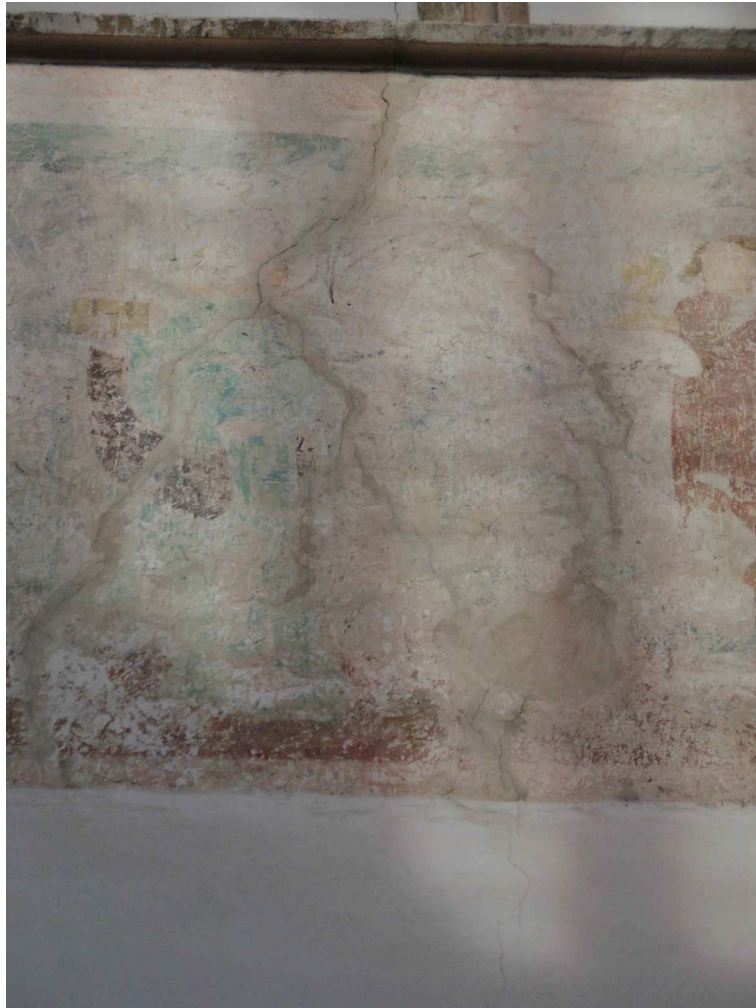
Foto 23.

Nawa główna – ściana północna. Pęknięcia w obrębie polichromii

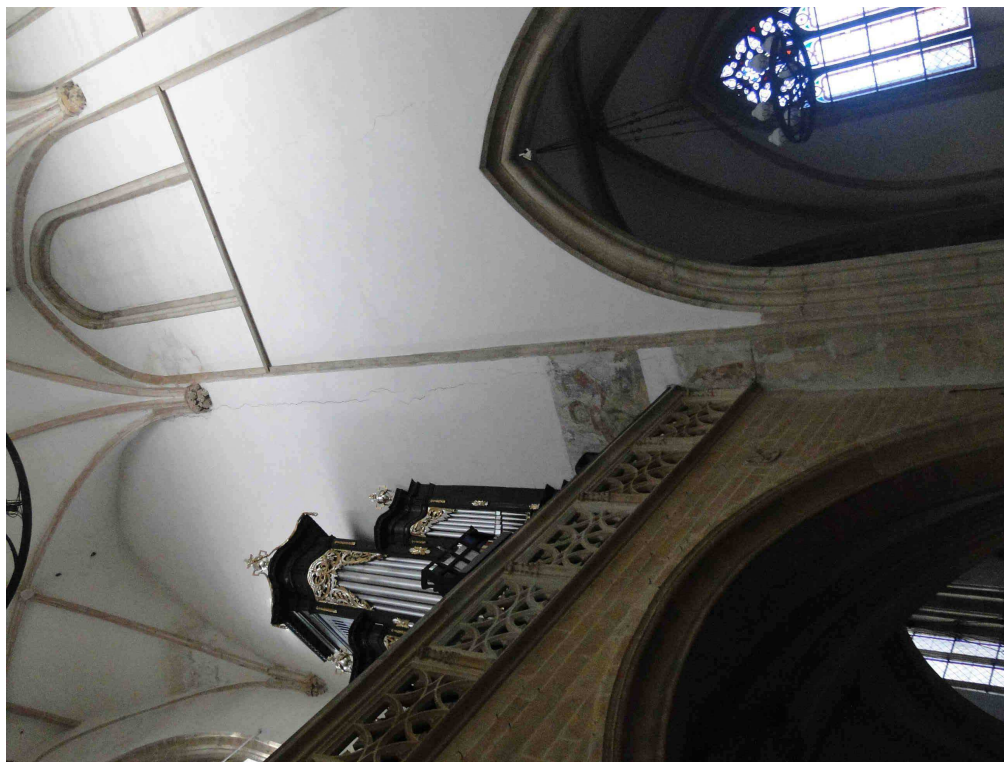
Foto 24.

Nawa główna – ściana północna. Pęknięcie na styku ściany wieży i nawy

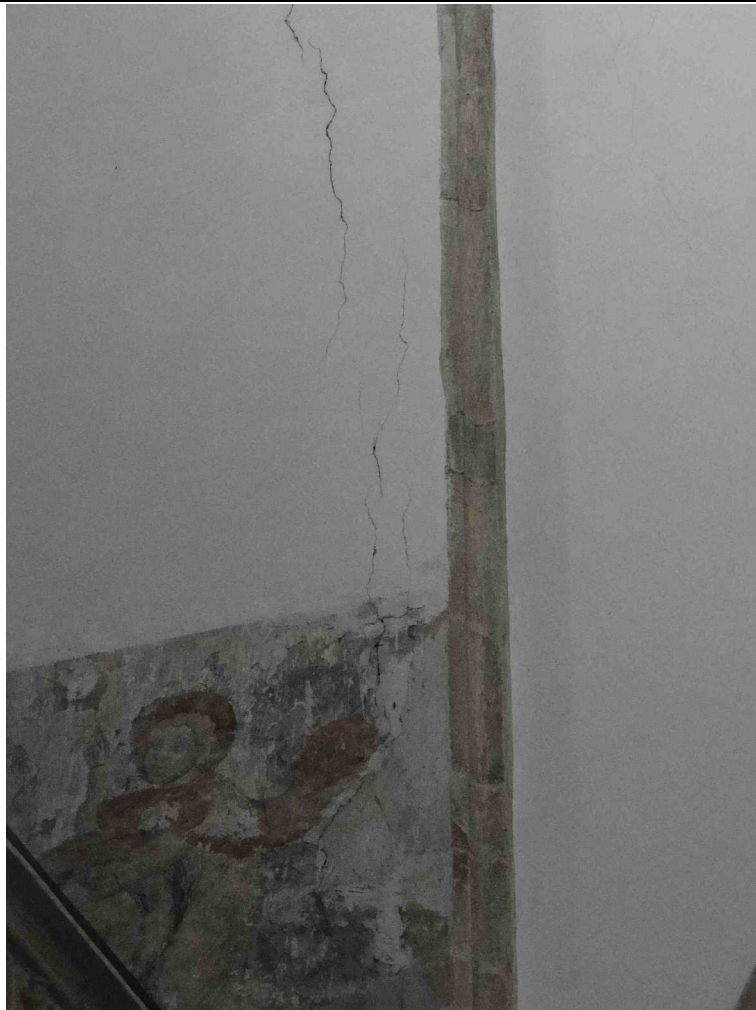
Foto 25.

Nawa główna – ściana północna. Pęknięcie na styku ściany wieży i nawy w obrębie polichromii

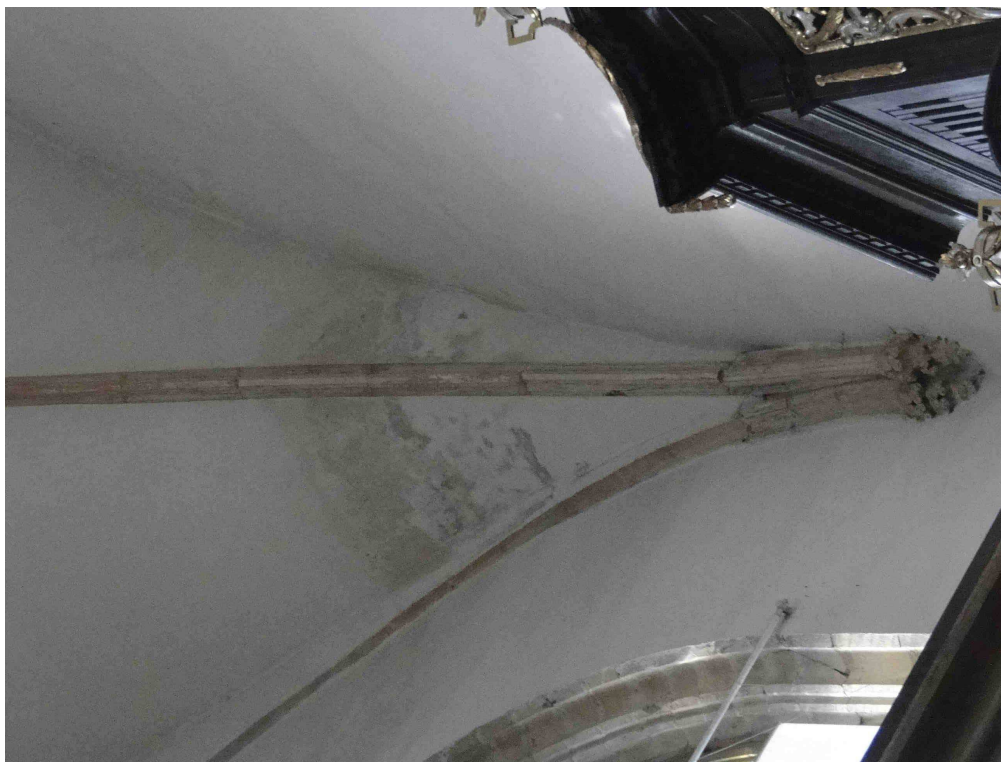
Foto 26.

Nawa główna – ściana północna. Ślad po zawilgoceniu pachy sklepiennej

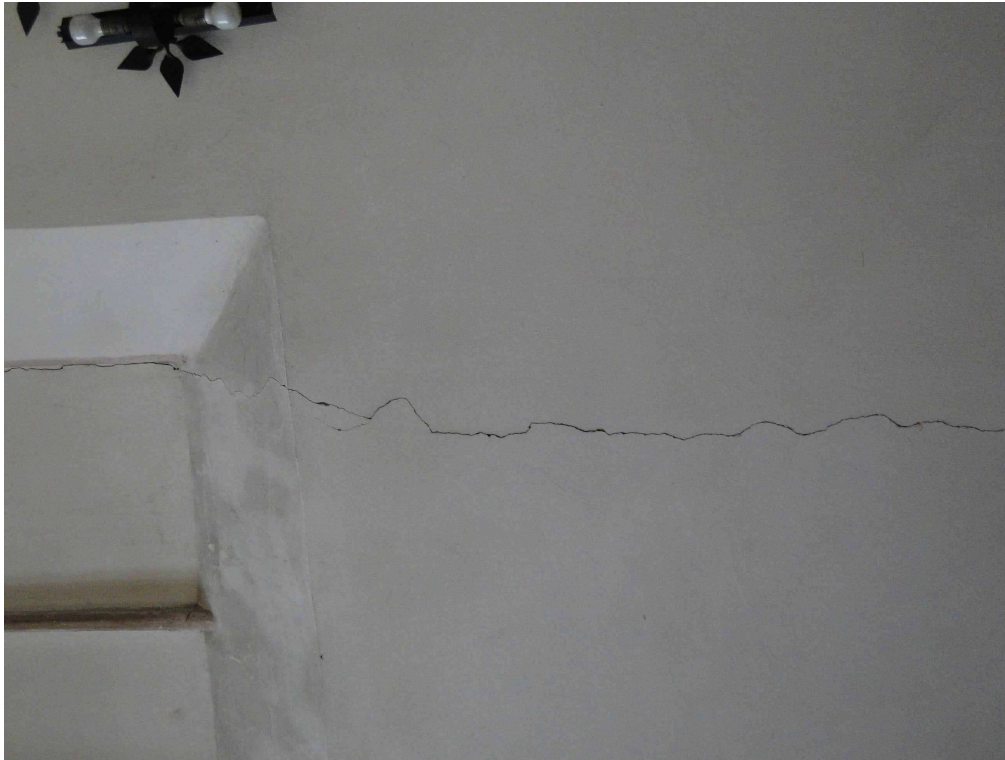
Foto 27.

Nawa boczna. Pęknięcie podoknia

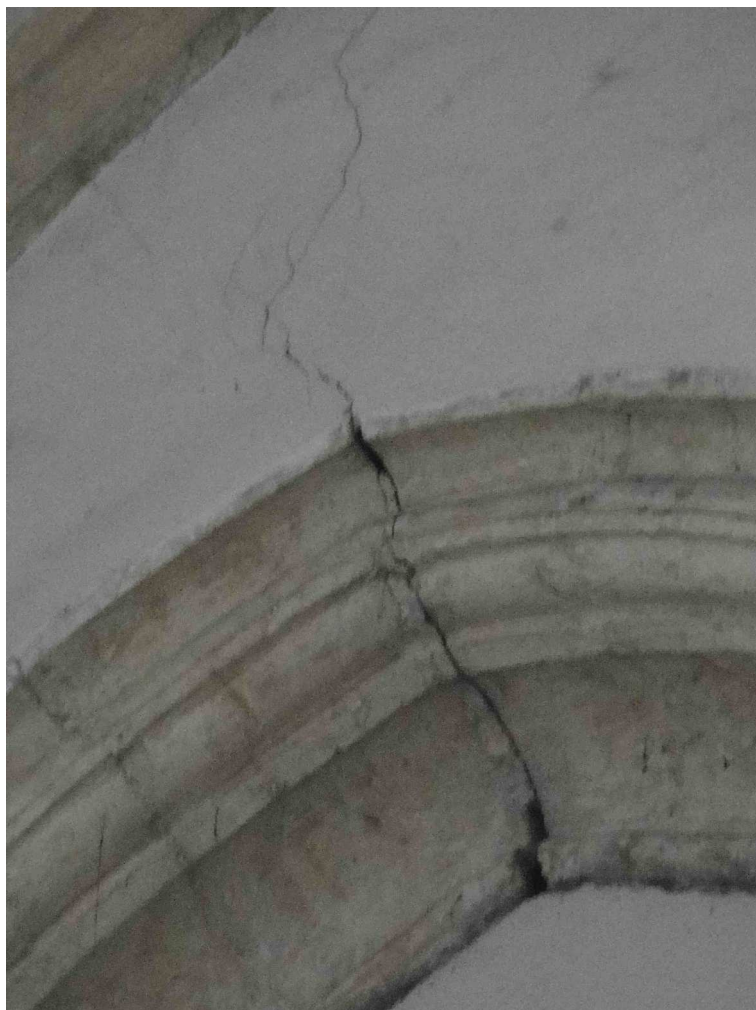
Foto 28.

Propagacja pęknięcia w kluczu łuku okiennego

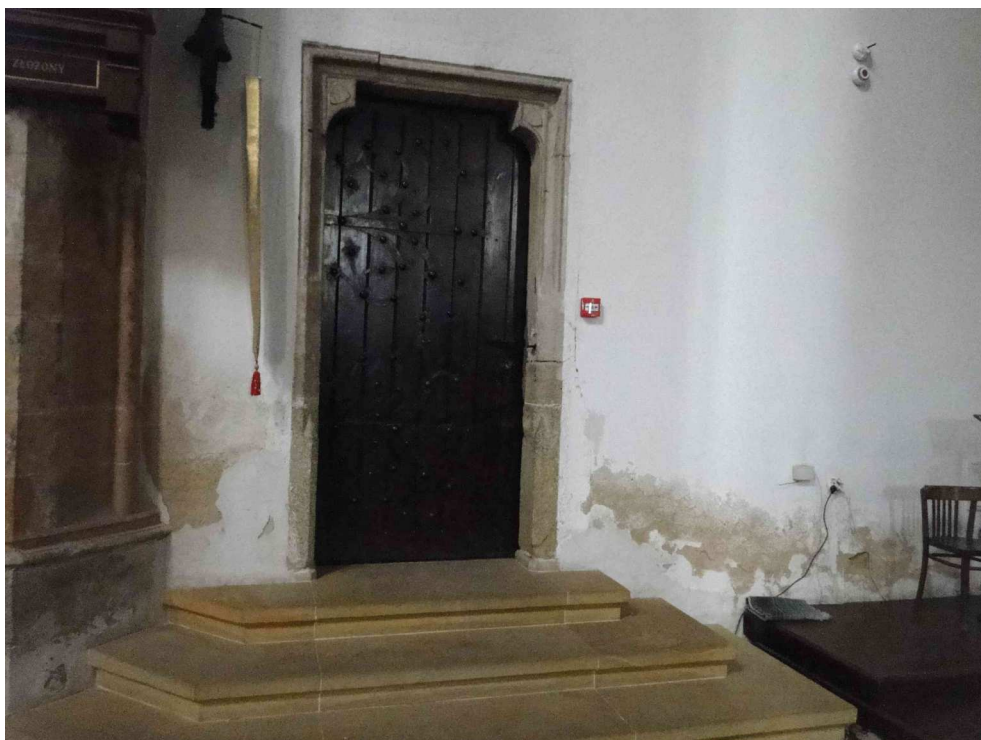
Foto 29.

Rodzaj oraz sposób uszkodzeń wewnętrznych wypraw tynkarskich wskazuje na aktywne zjawisko migracji wilgoci ze strefy podposadzkowej w kierunku wnętrza obiektu za pośrednictwem wypraw tynkarskich ścian obwodowych oraz baz filarów międzynawowych. Jego intensywność jest w dużej mierze zdeterminowana prawdopodobnym nadmiernym uszczelnieniem przeciwwilgociowym warstw poniżej wykładziny posadzki obiektu.

Degradacja tynku ściany wewnętrznej w strefie przyposadzkowej

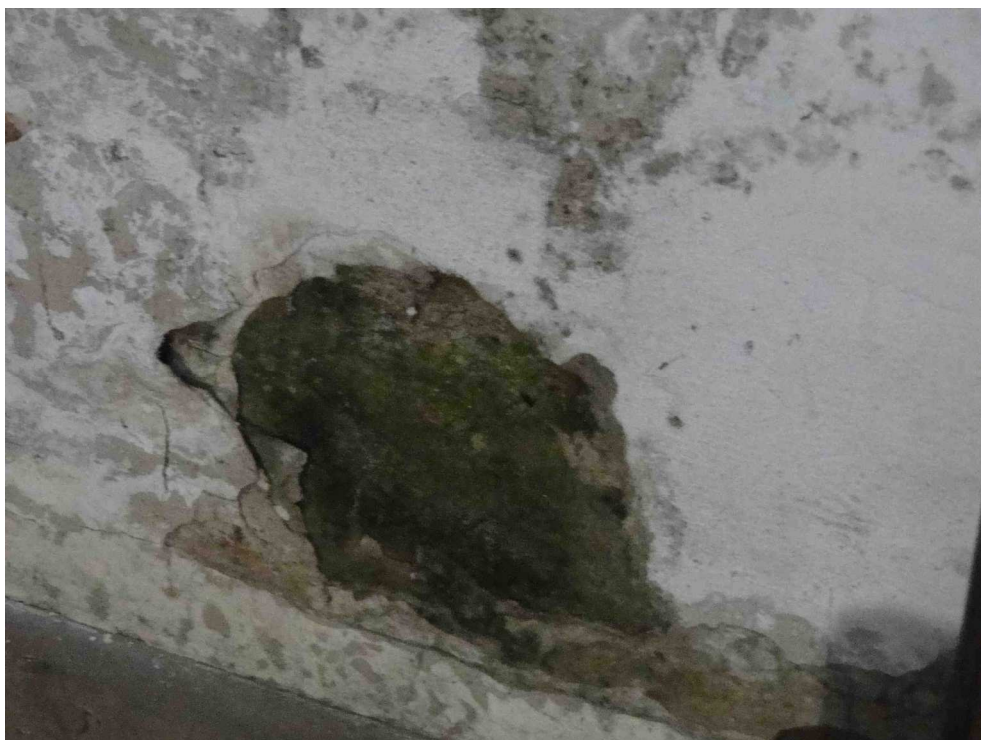
Foto 30.

Korozja biologiczna tynku w strefie przyposadzkowej

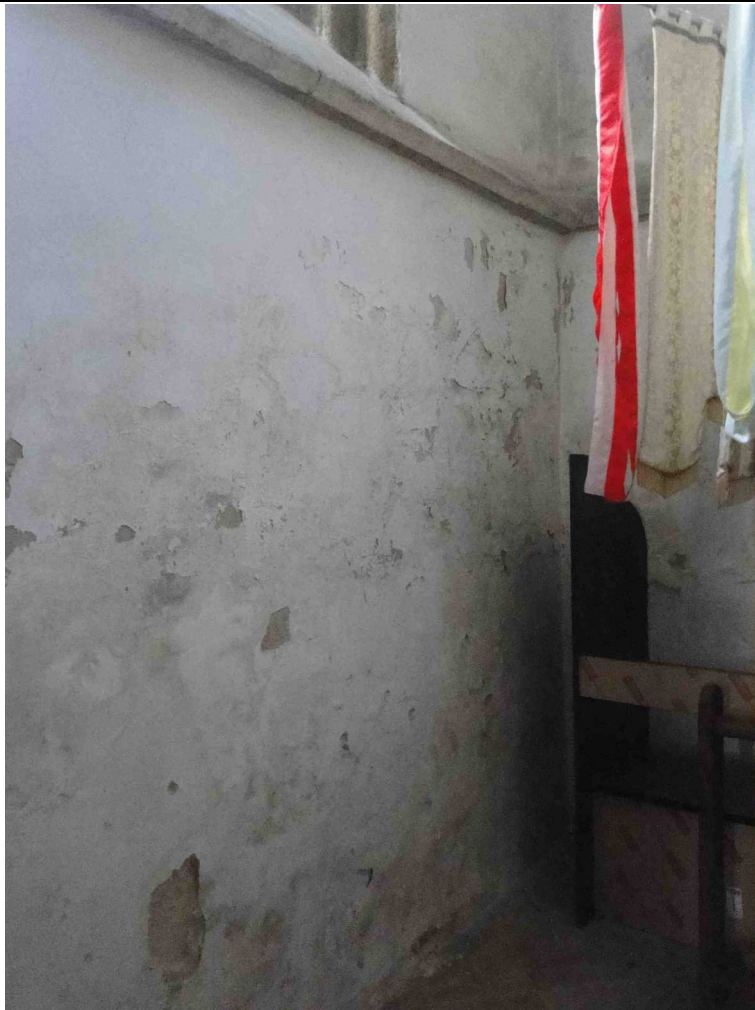
Foto 31.

Degradacja tynku ściany zewnętrznej

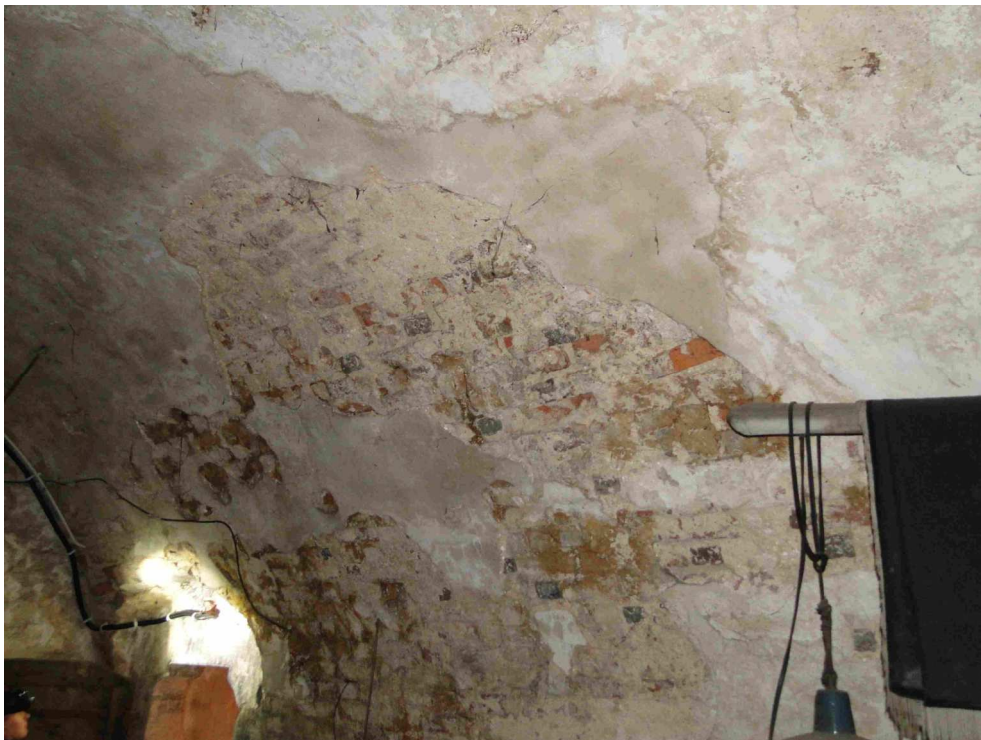
Foto 34.

Degradacja tynków sklepienia pomieszczenia nad zakrystią

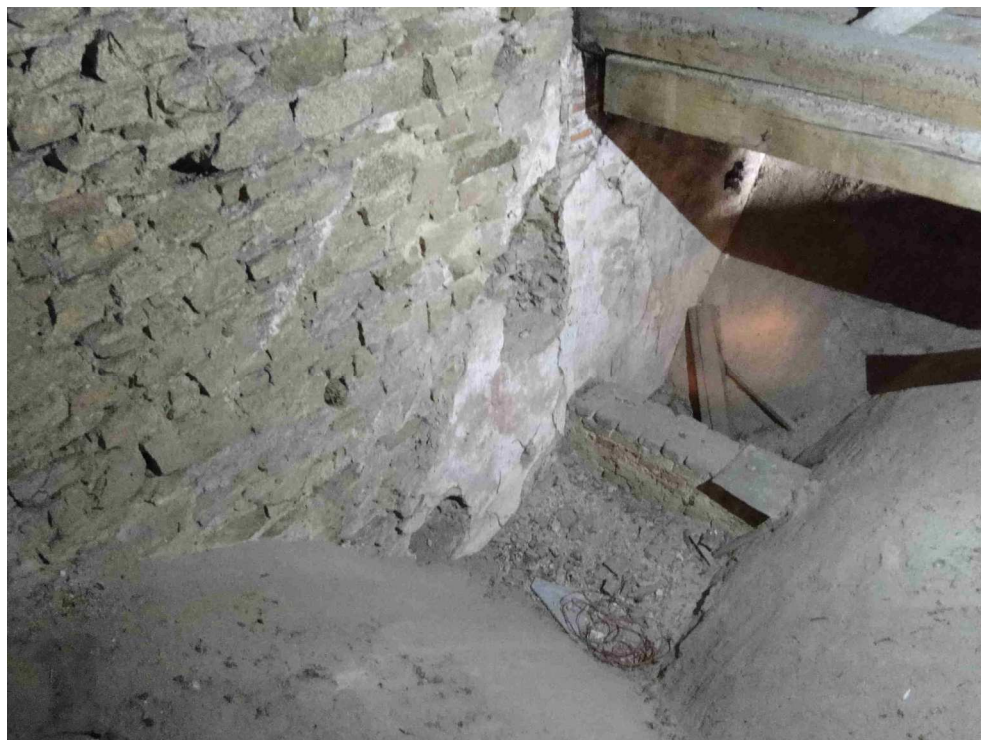
Foto 35.

Propagacja pęknięcia na północnym styku ściany wieży i nawy

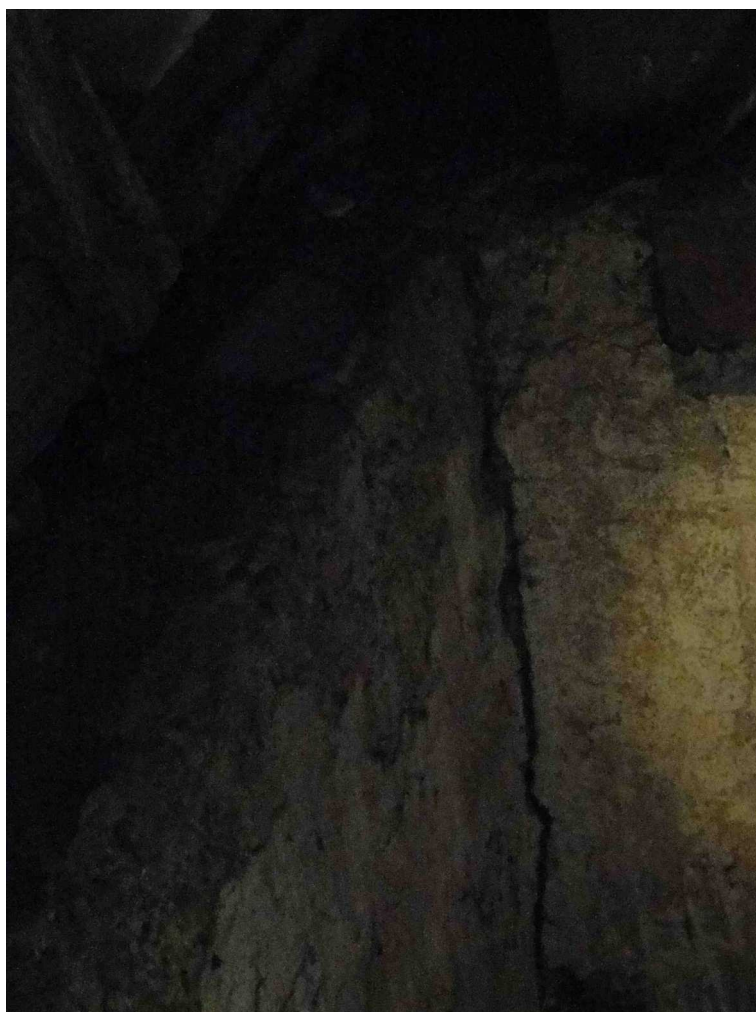
Foto 36.

Propagacja pęknięcia klucza łuku okiennego nawy w kierunku korony muru

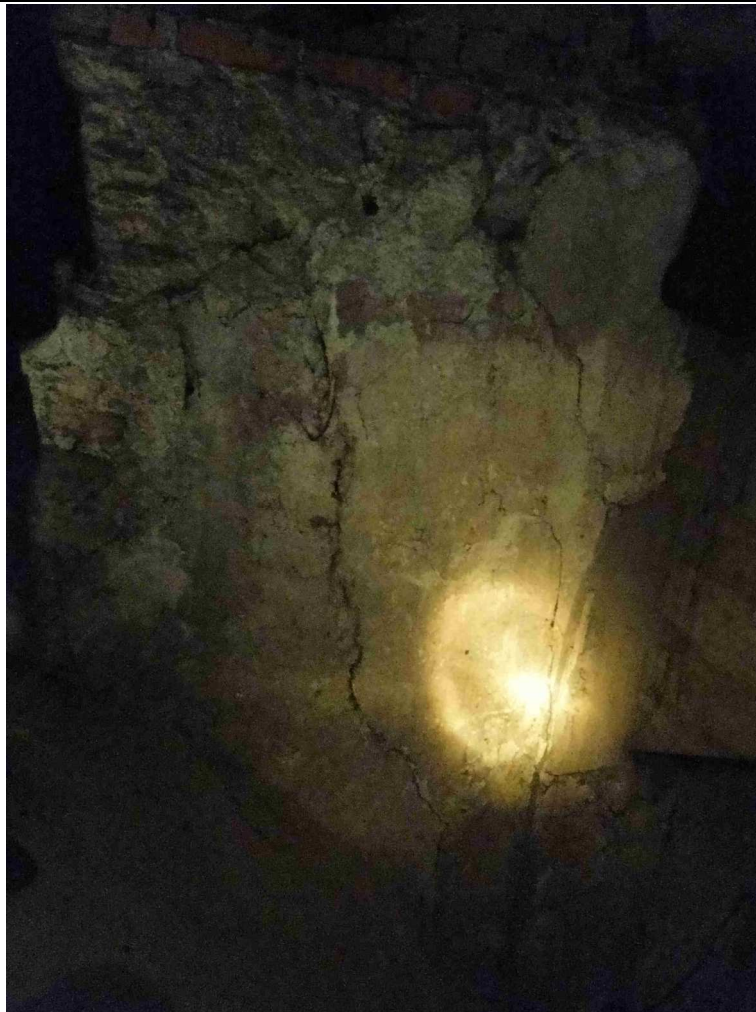
Foto 37.

Propagacja pęknięcia klucza łuku okiennego nawy w kierunku korony muru
