EKSPERTYZA TECHNICZNA

Dokumentację sporządzono 15 marca 2017r

Nazwa inwestycji: **Remont więźby dachowej oraz elewacji kościoła parafialnego ... w Strzegomiu**

Adres inwestycji: **58-150 Strzegom, Plac Jana Pawła II nr 8**

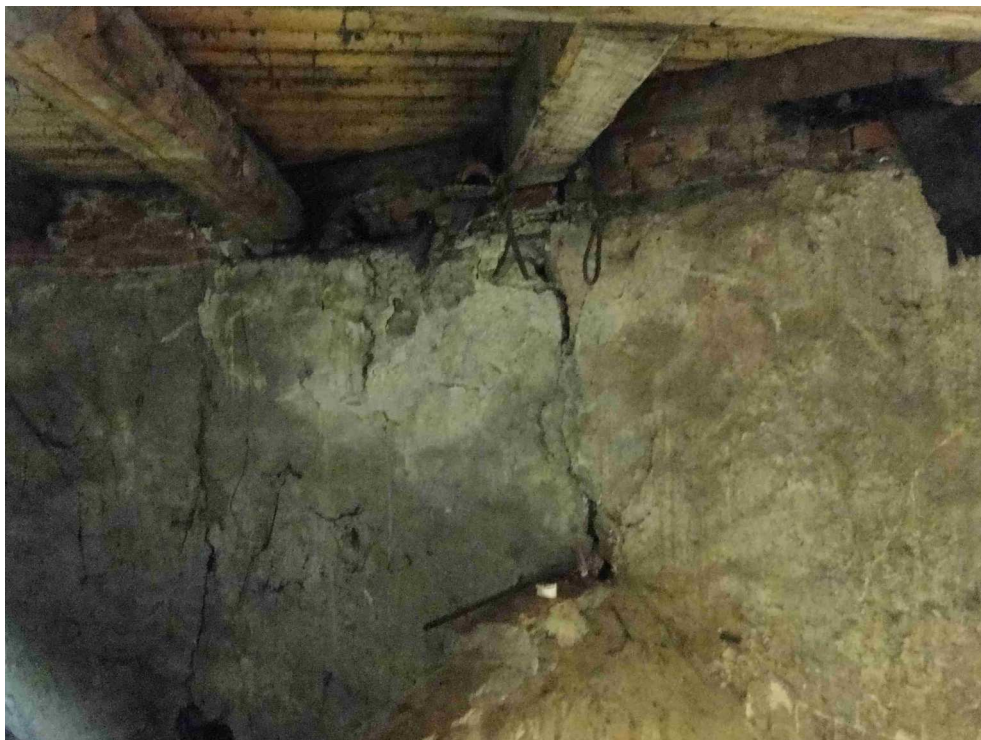
Foto 38.

Propagacja pęknięcia klucza łuku okiennego w prezbiterium nawy w kierunku korony muru

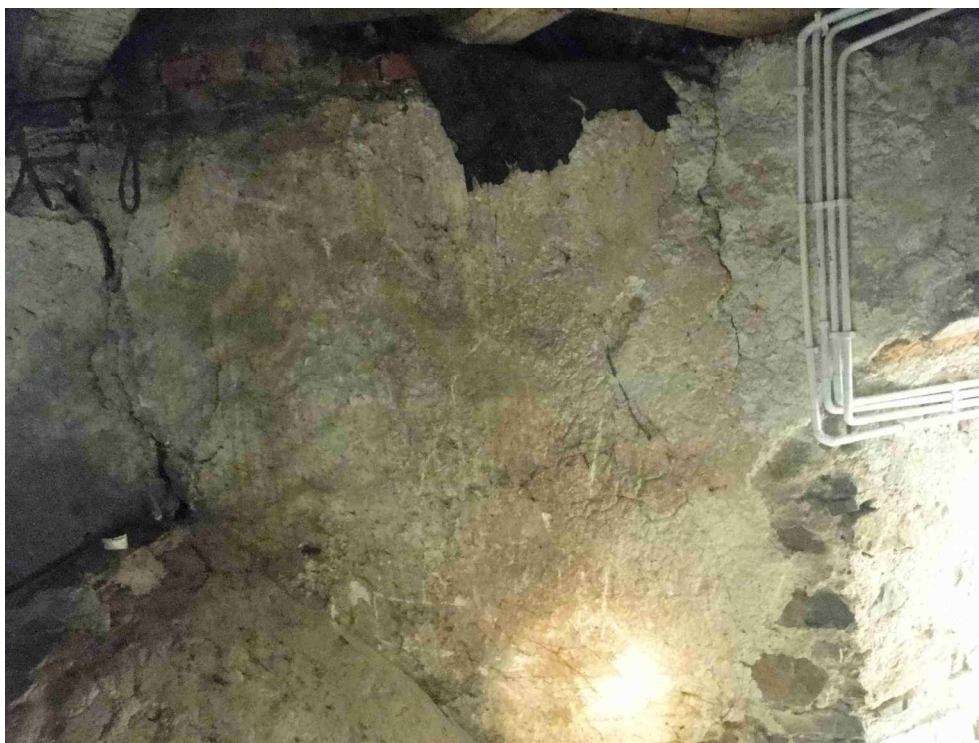
Foto 40.

Propagacja pęknięcia klucza łuku okiennego w prezbiterium nawy w kierunku korony muru

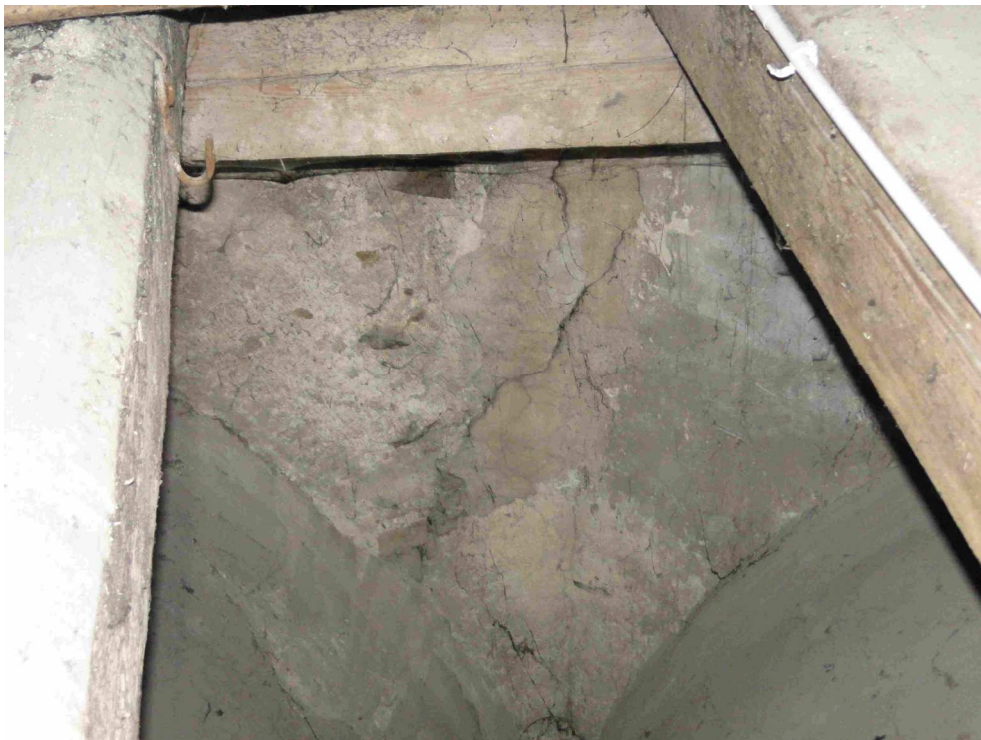
Foto 42.

Propagacja pęknięcia korpusu ściany powyżej sklepienia

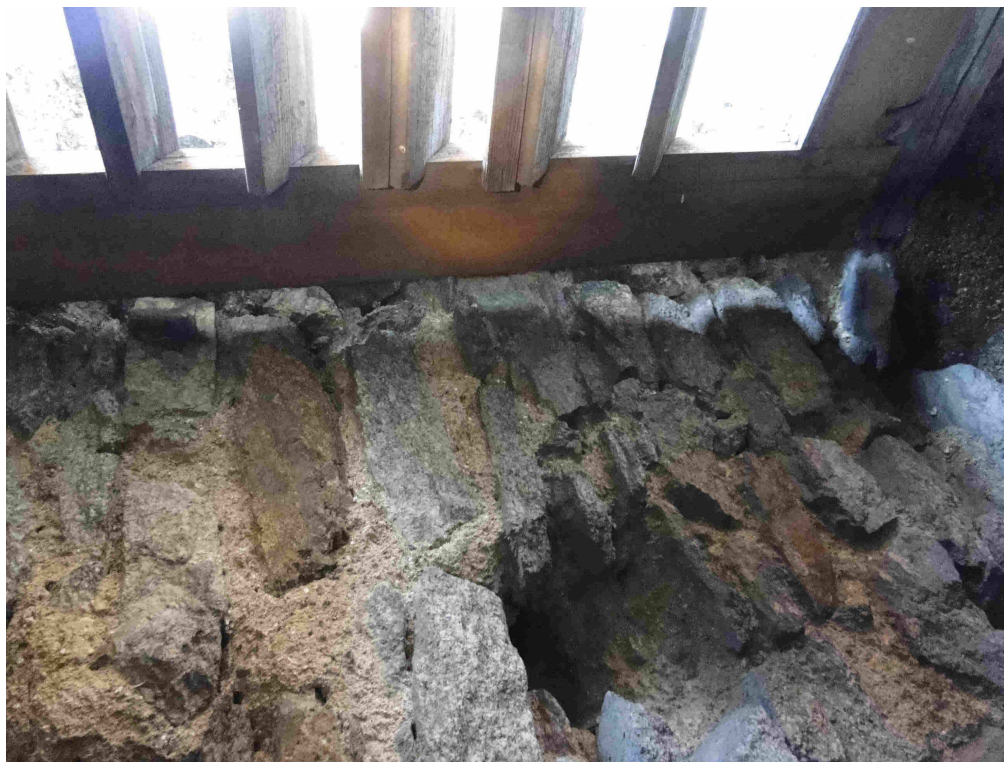
Foto 43.

Degradacja techniczna ściany wieży

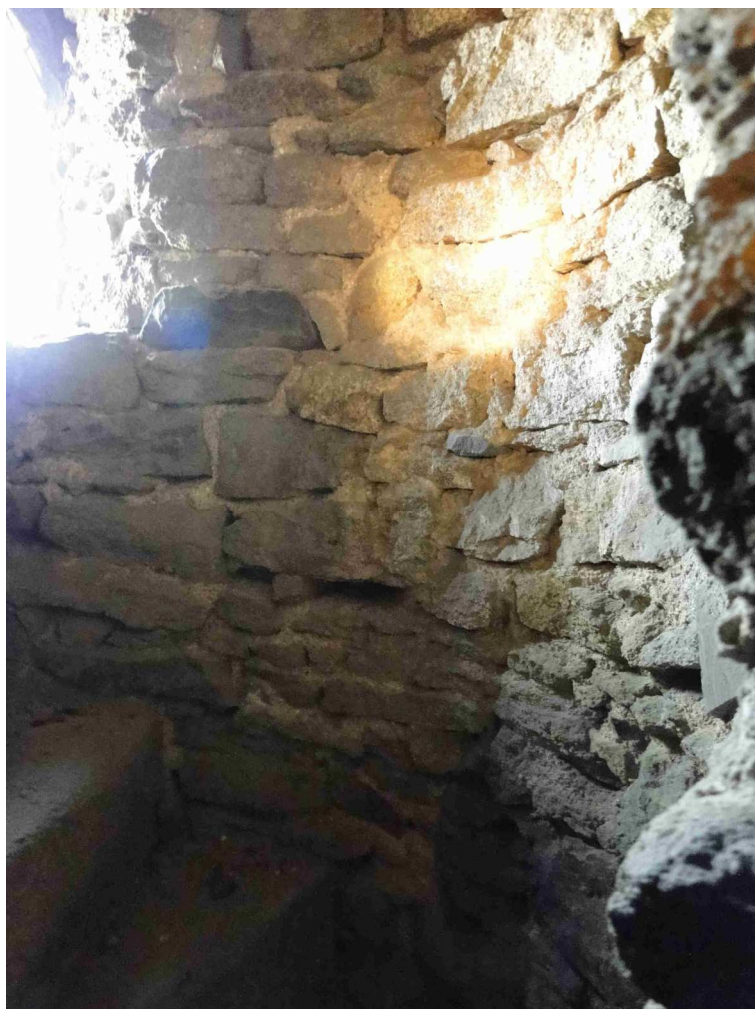
Foto 44.

Degradacja techniczna ścian w obrębie komunikacji pionowej

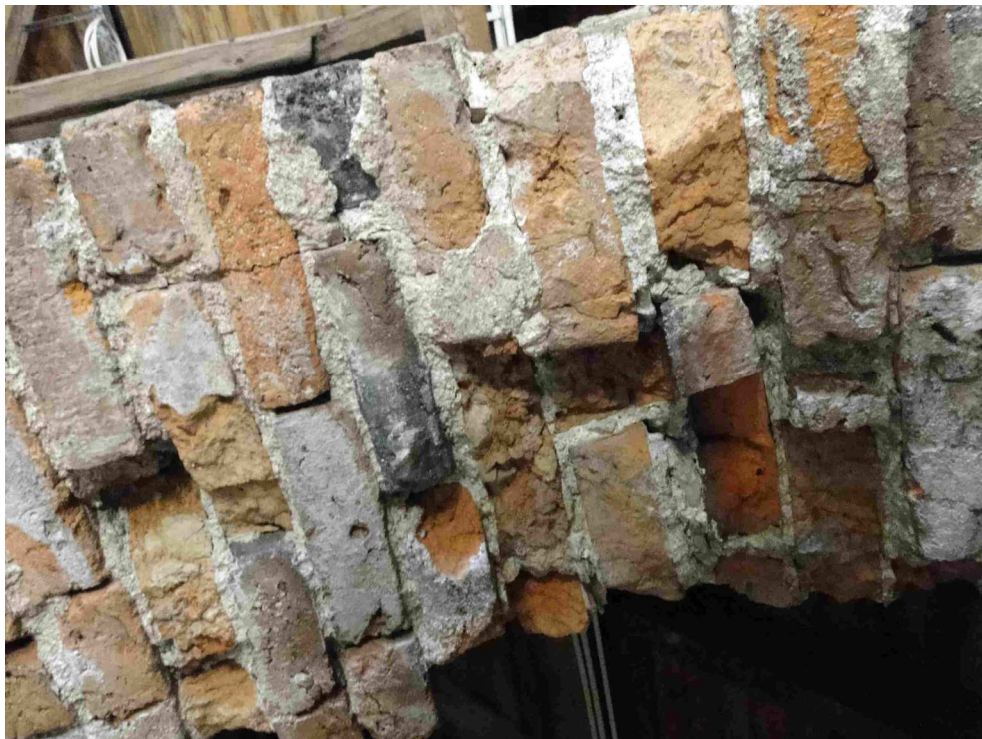
Foto 45.

Degradacja techniczna łęków w obrębie dachów pulpitowych.

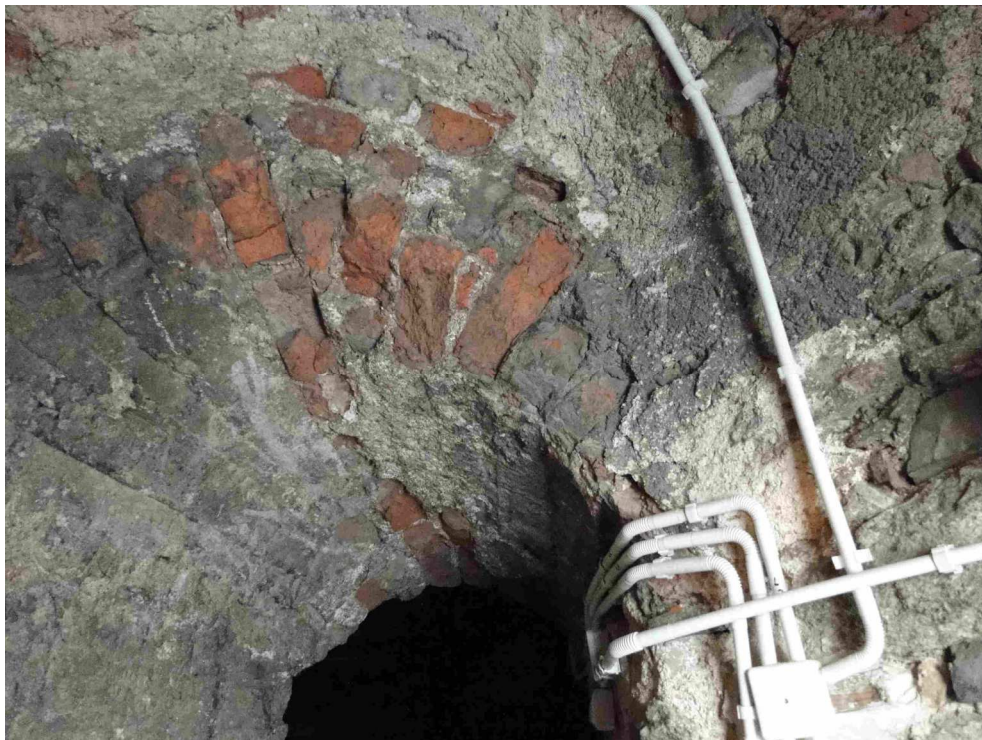
Foto 46.

Degradacja techniczna ścian i łęków.

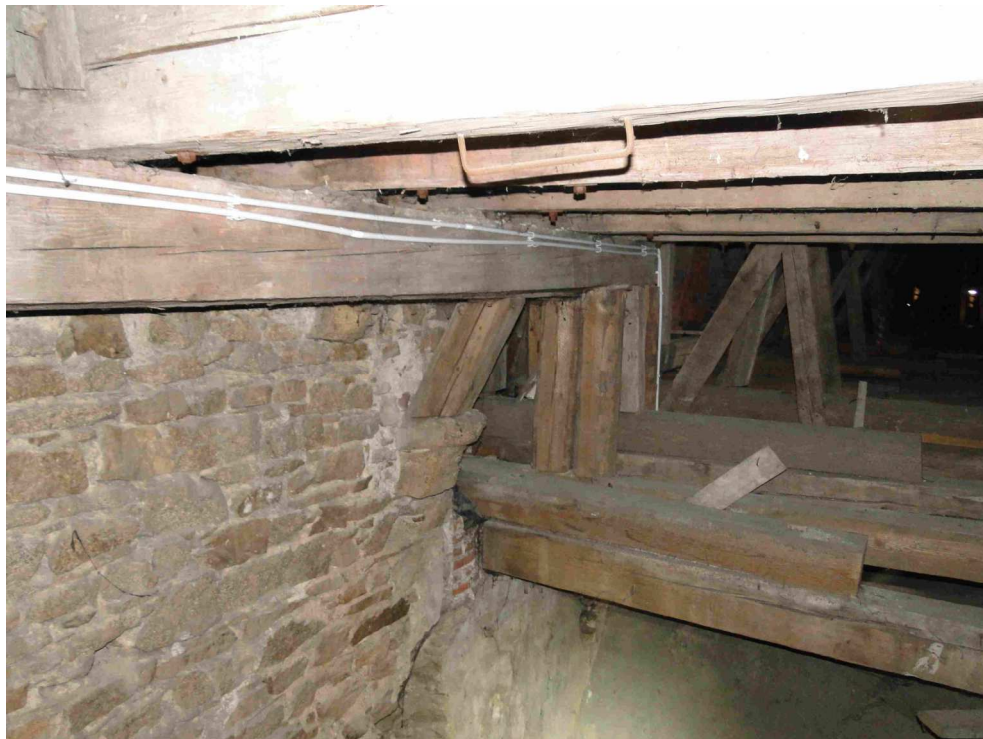
Foto 47.
Wtórne spoinowania ścian więzy

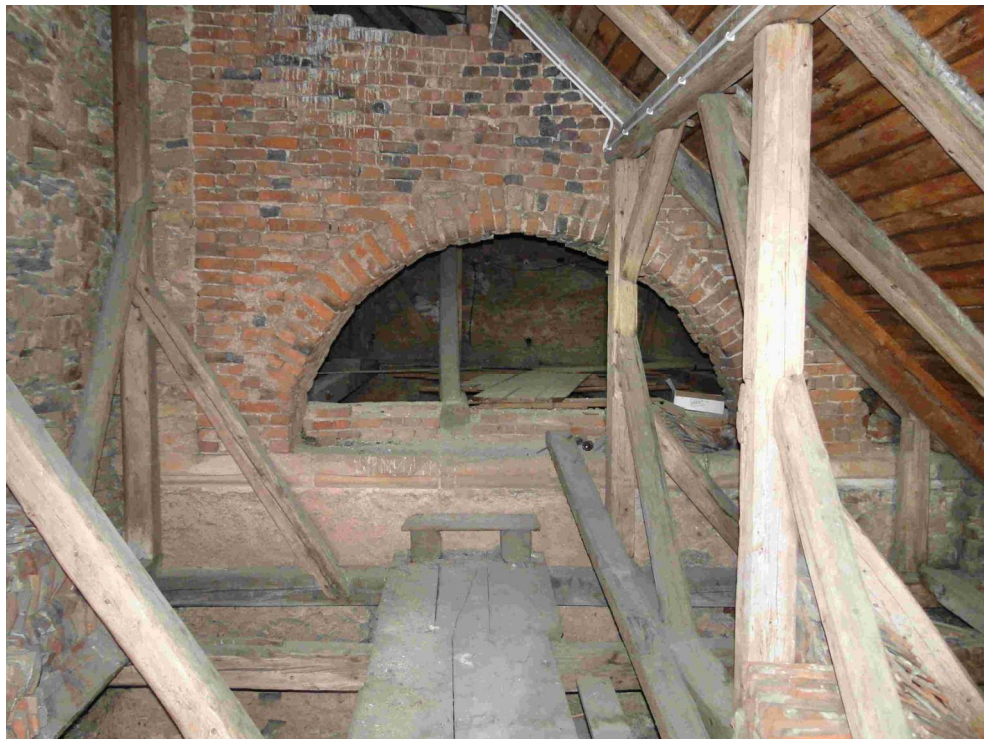
Foto 49.

Uszkodzenia mechaniczne ściany nad nawą boczną przy transepcie

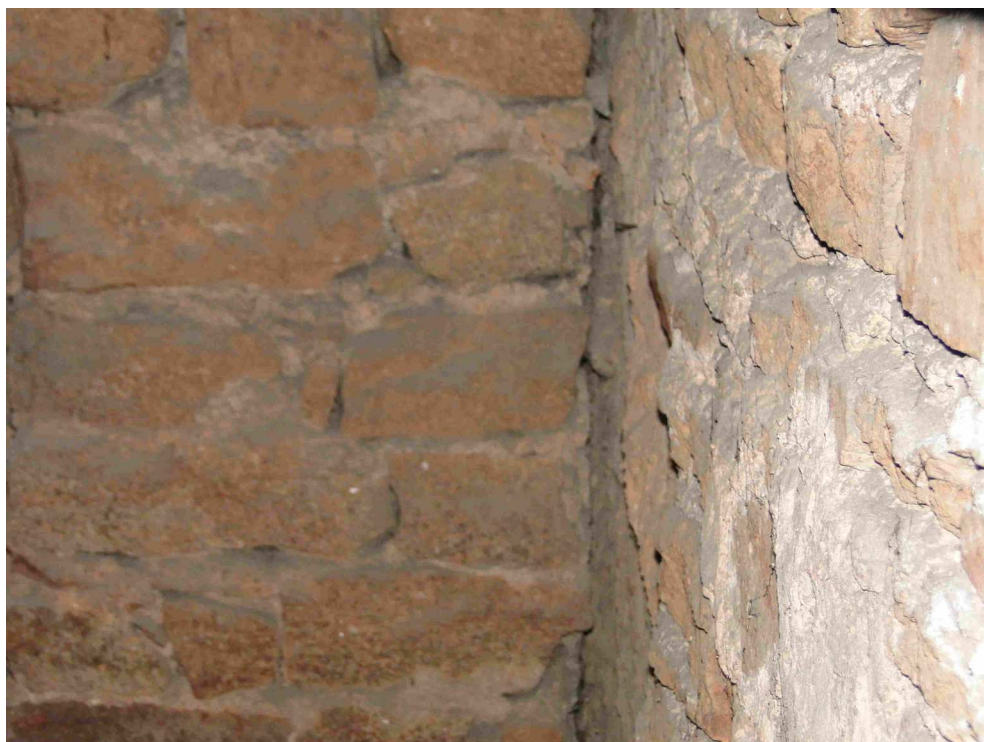
Foto 50.

Brak przewiązania murarskiego północnej ściany nawy głównej i wieży

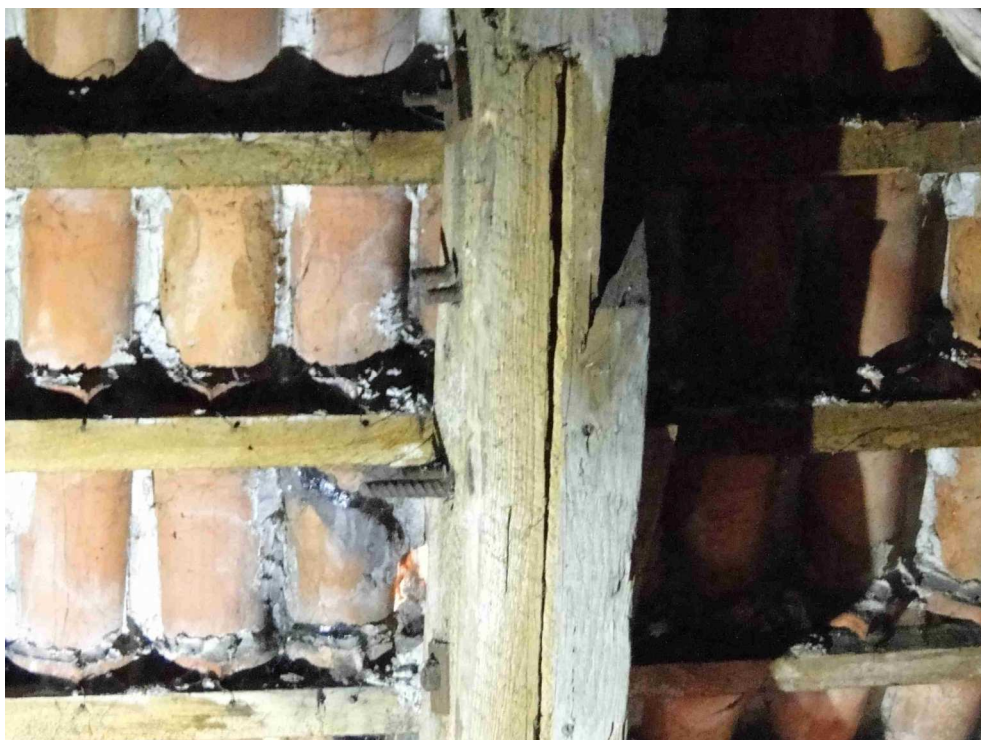
Foto 57.

Degradacja techniczna elementów łączenia i pokrycia

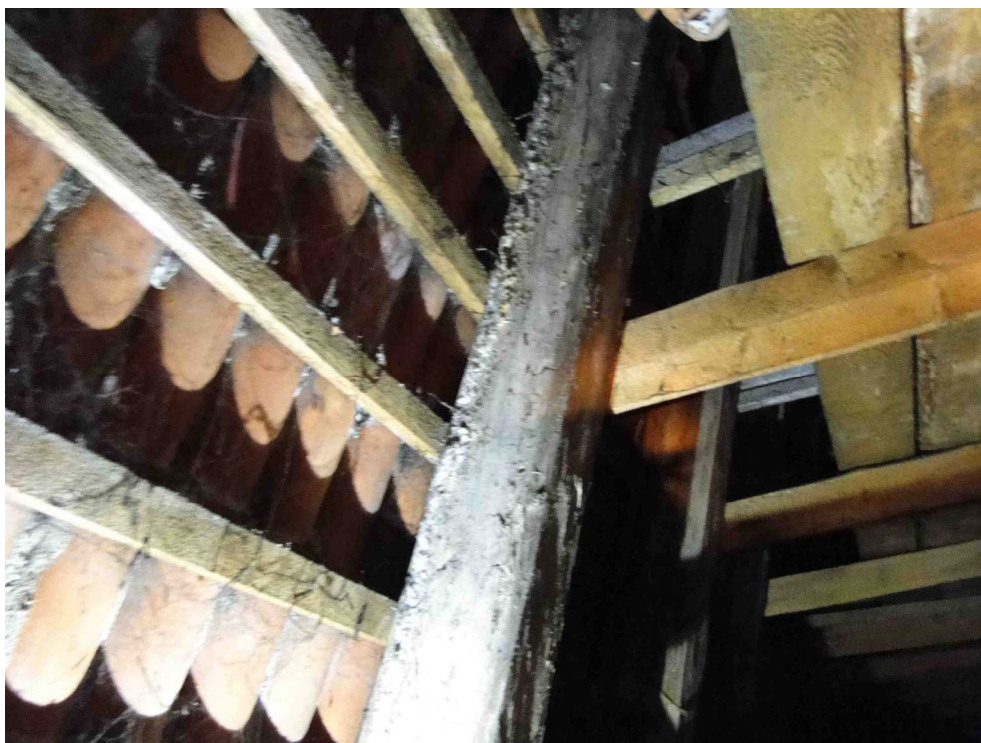
Foto 58.

Korozja biologiczna elementów łączenia

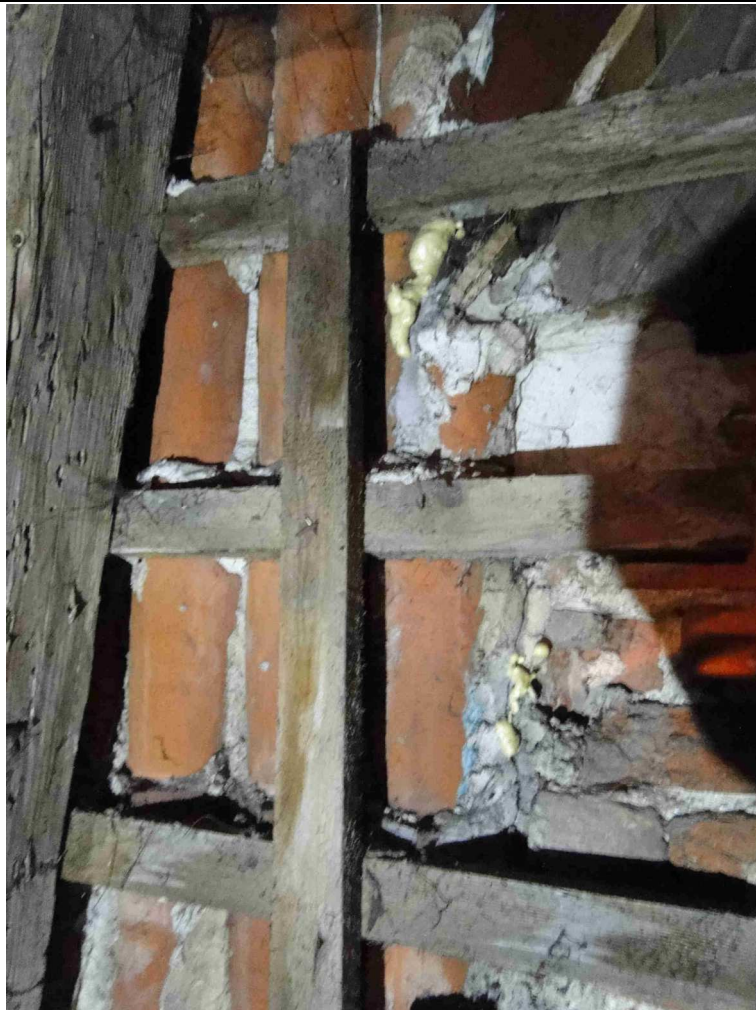
Foto 59.

Niefachowe naprawy i uszczelnienia przecieków

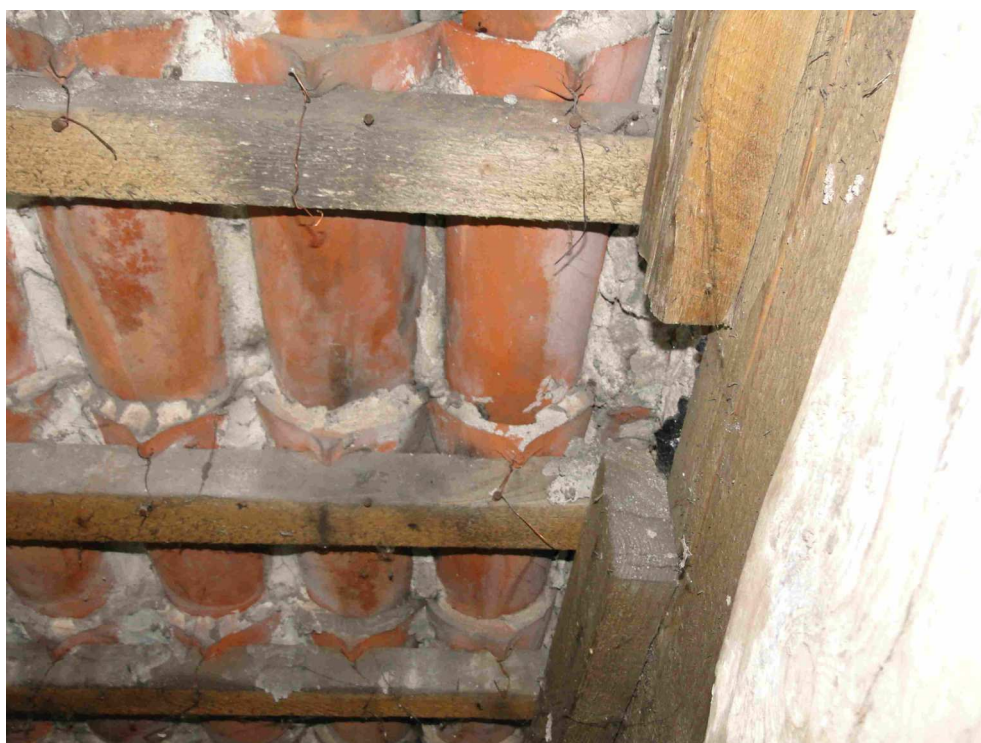
Foto 60.

Degradacja techniczna zaprawy i elementów mocujących dachówkę

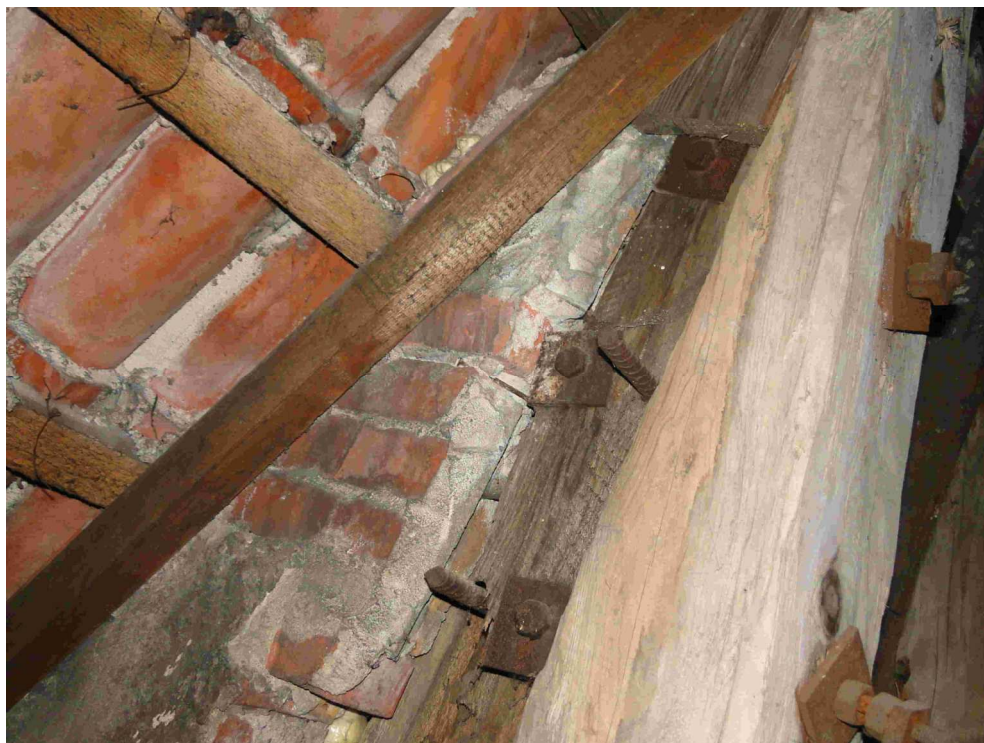
Foto 61.

Uszkodzenia i próby napraw w strefie ścian bocznych okien dachowych

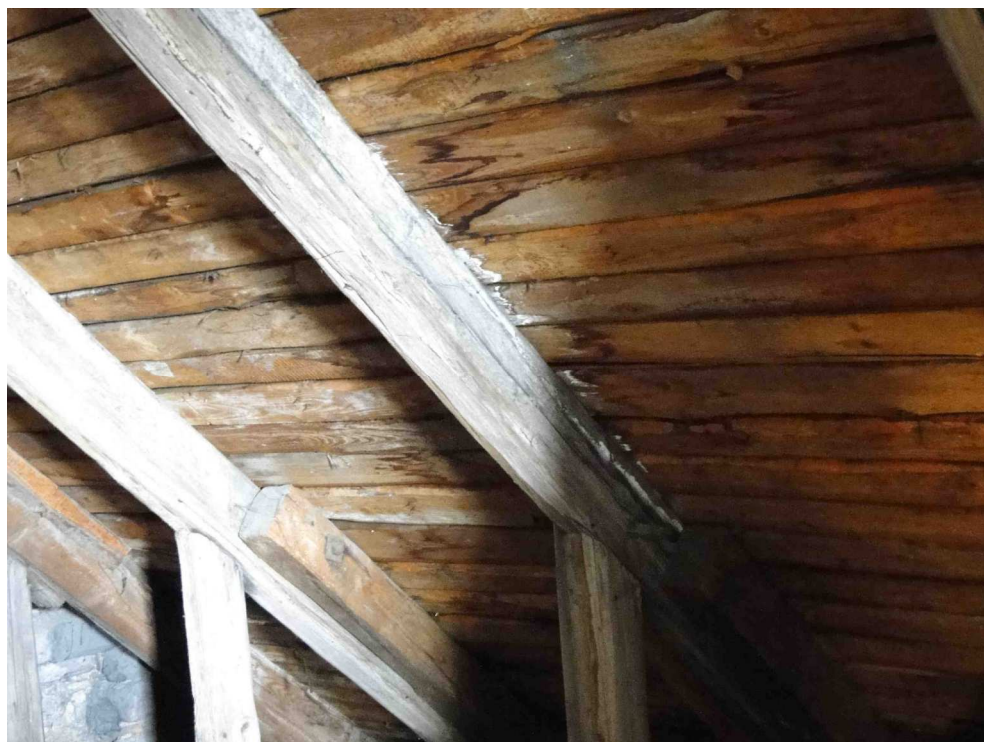
Foto 62.

Korozja biologiczna wtórnego deskowania dachu pulpitowego

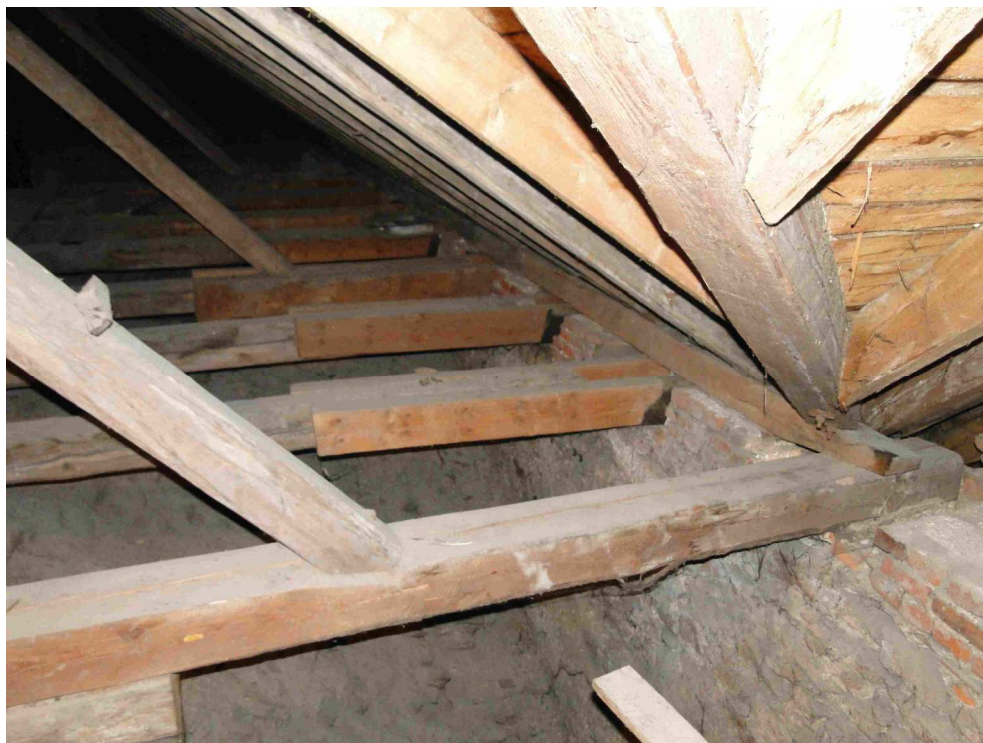
Foto 63.

Wymiany i wzmocnienia końcówek belek wiązarowych

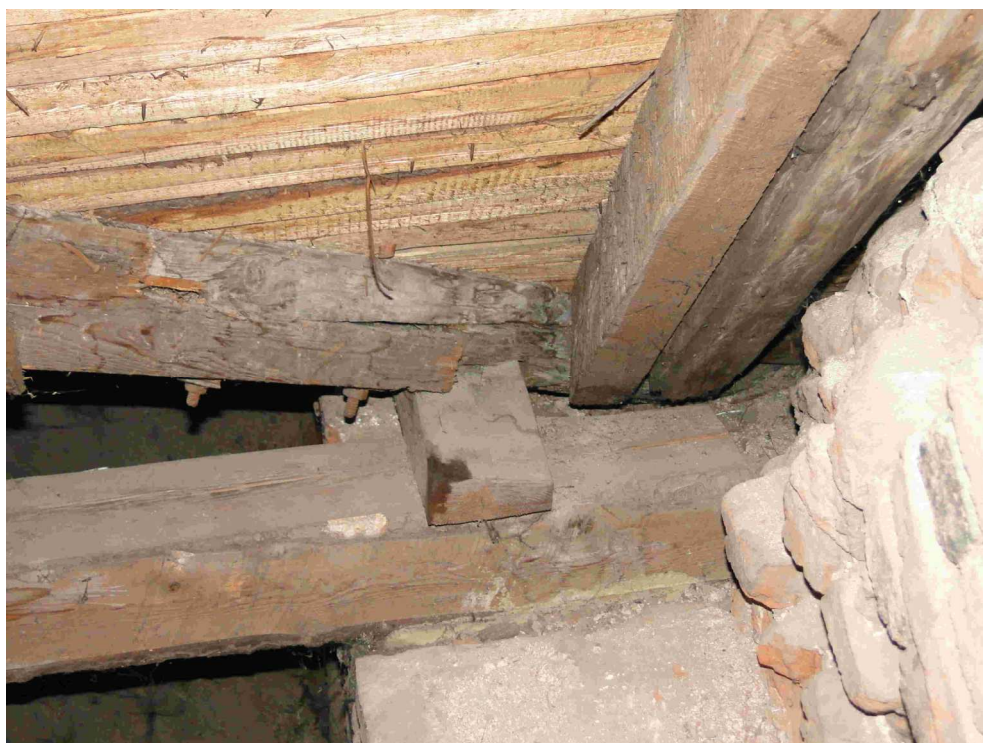
Foto 64.

Korozja biologiczna i wzmocnienia w koszu

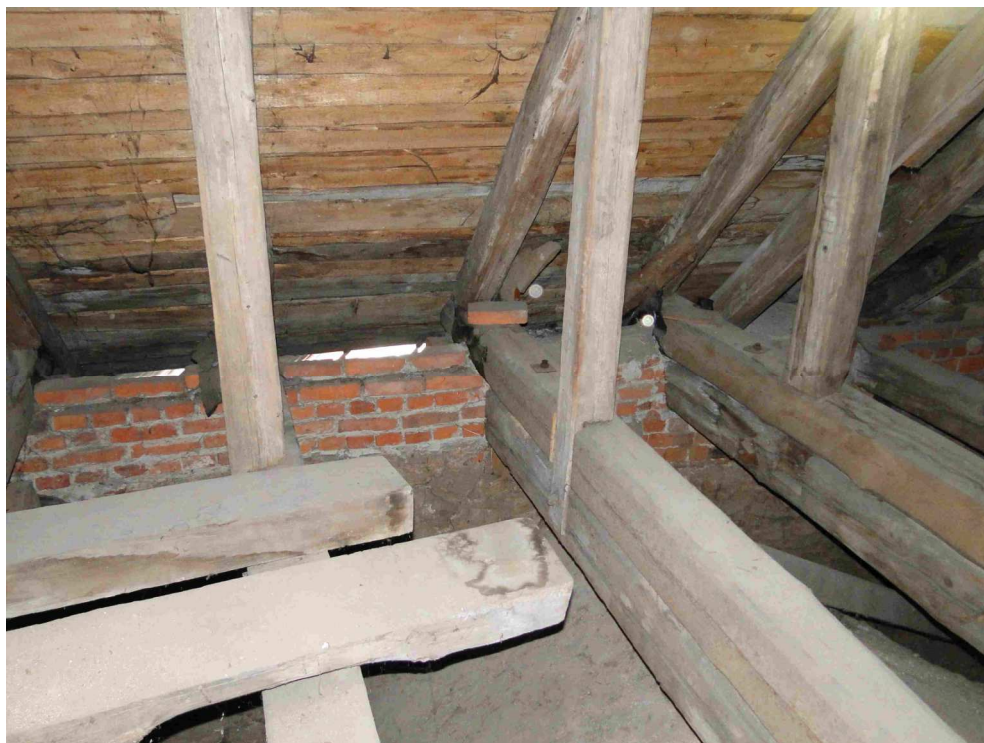
Foto 65.

Brak obróbek blacharskich i korozja biologiczna deskowania przy okapie

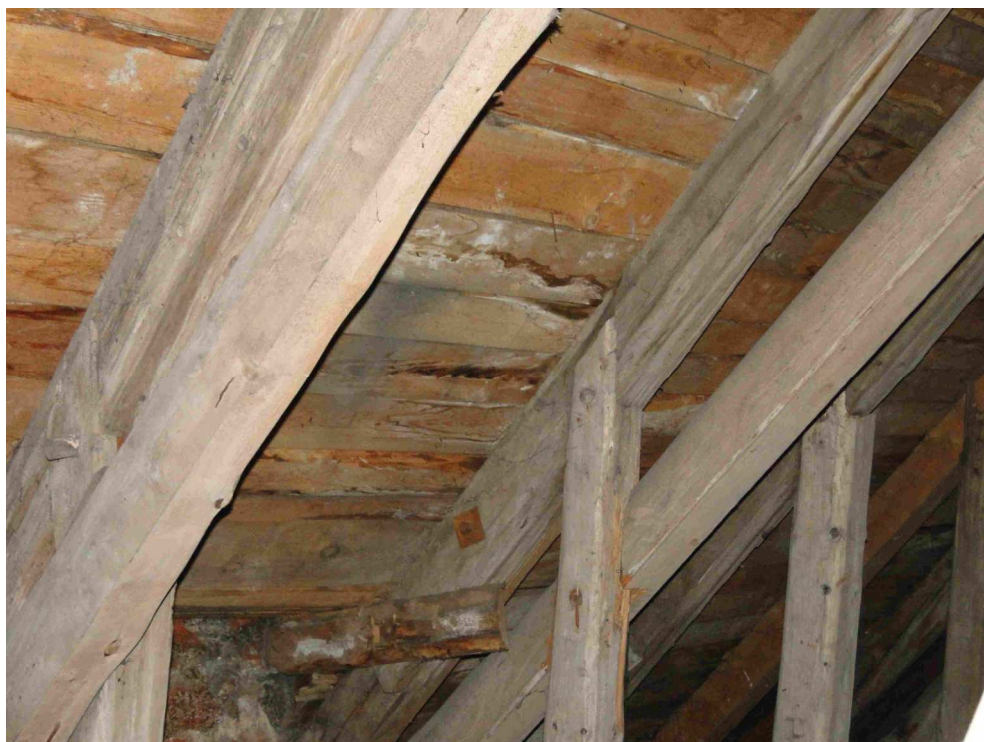
Foto 66.

Korozja biologiczna deskowania połaci i wzmocnienia i

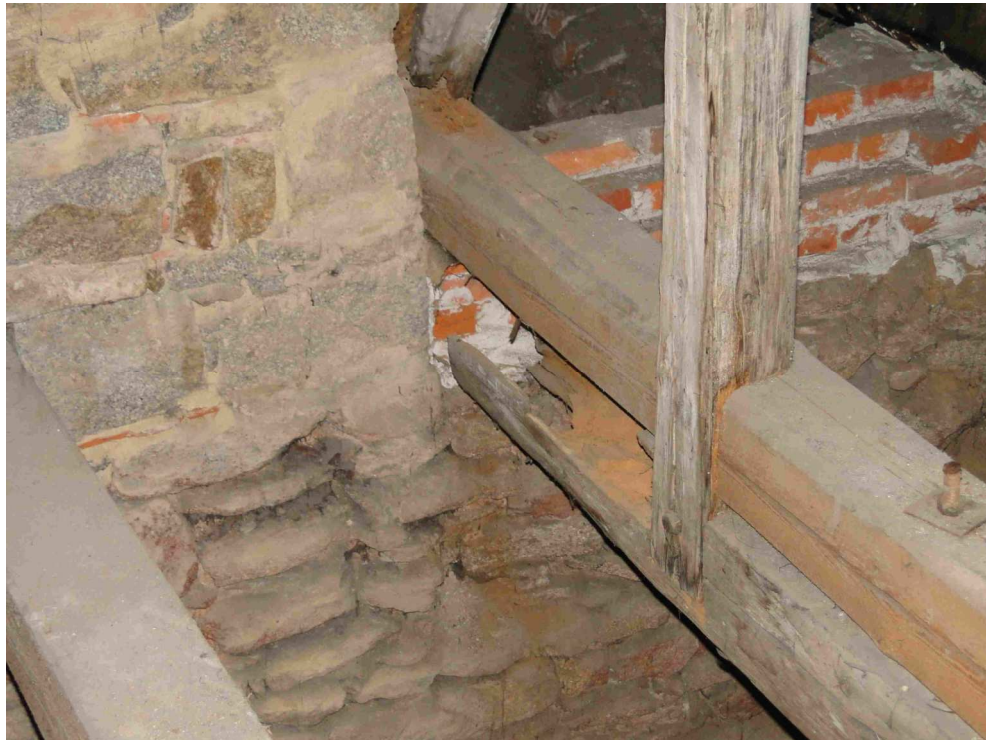
Foto 67.

Nie usunięty fragment wzmacnianej końcówki belki wiązarowej

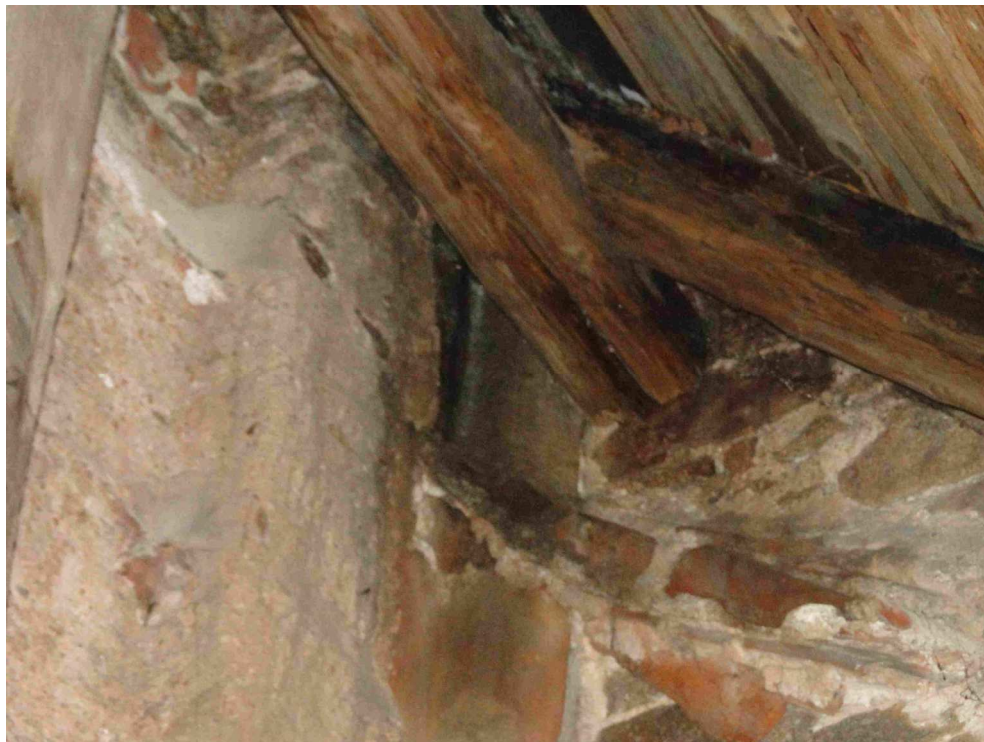
Foto 69.

Korozja biologiczna deskowania i elementów konstrukcji ciesielskiej w kalenicy

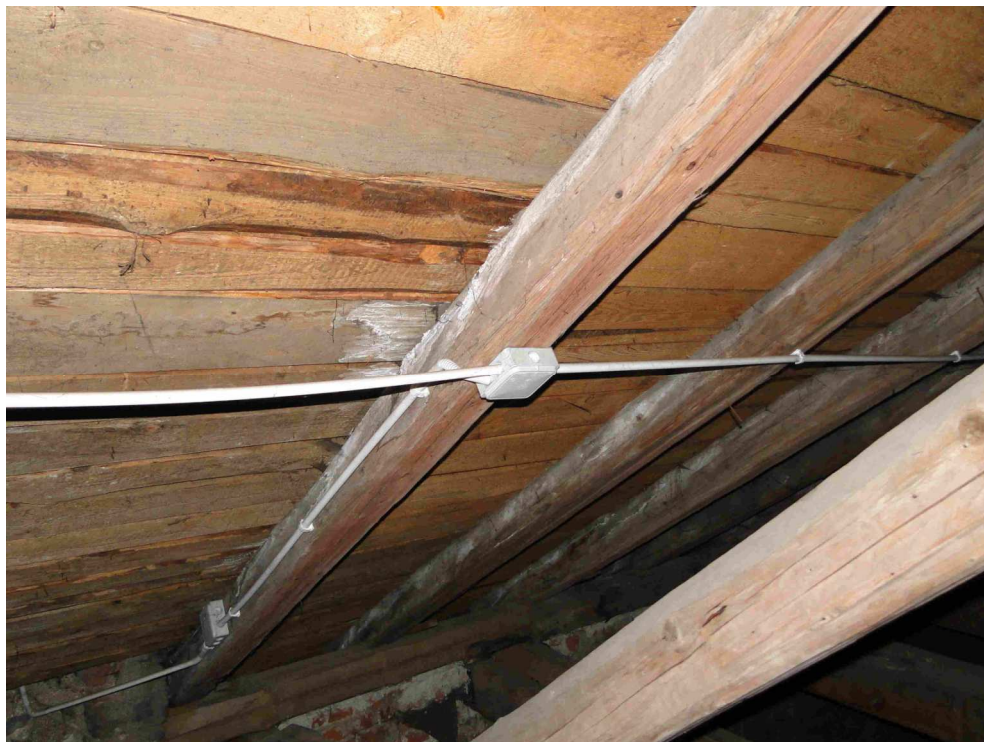
Foto 70.

Korozja biologiczna deskowania i konstrukcji ciesielskiej w połaci

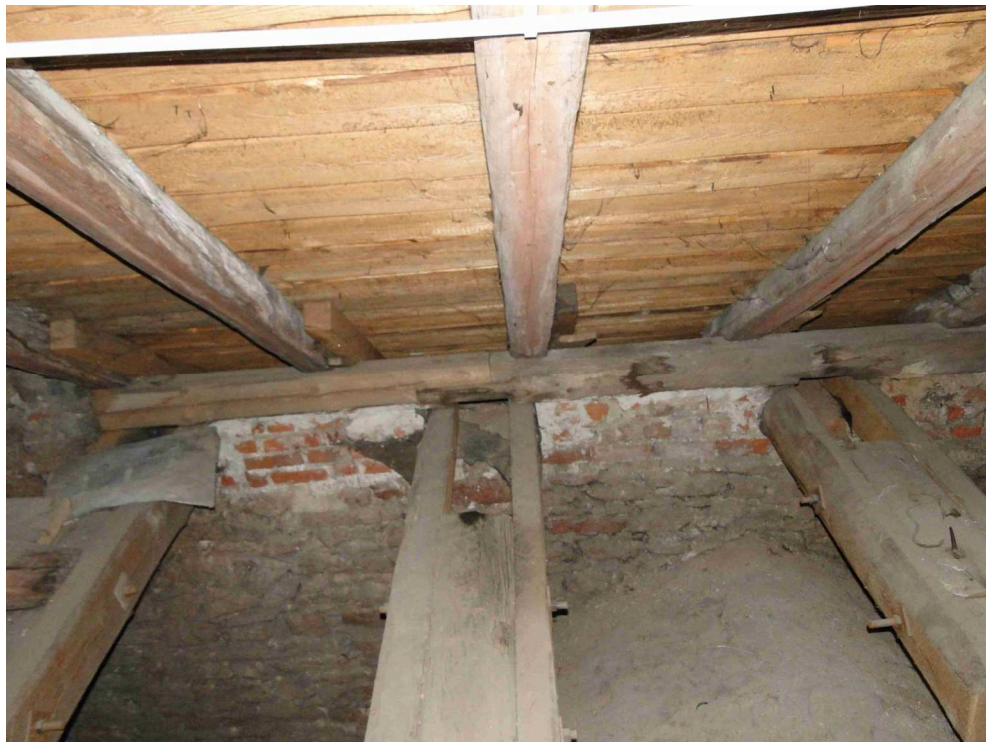
Foto 71.

Korozja biologiczna oraz wzmocnienia i wymiany elementów konstrukcji ciesielskiej

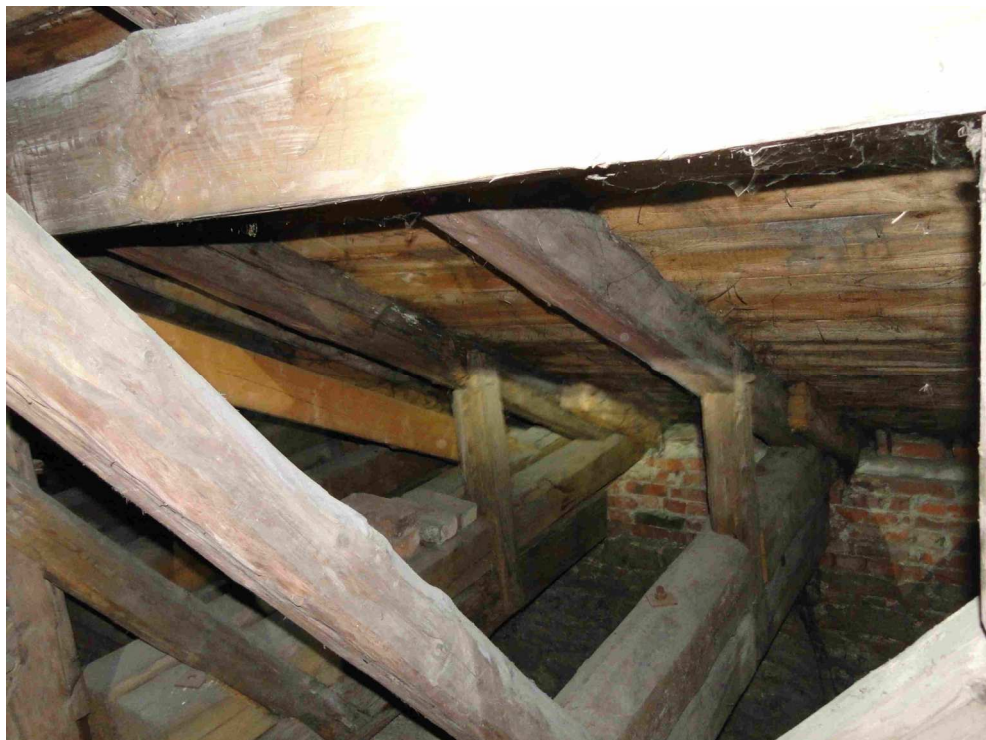
Foto 72.

Wzmocnienia i wymiany elementów konstrukcji ciesielskiej

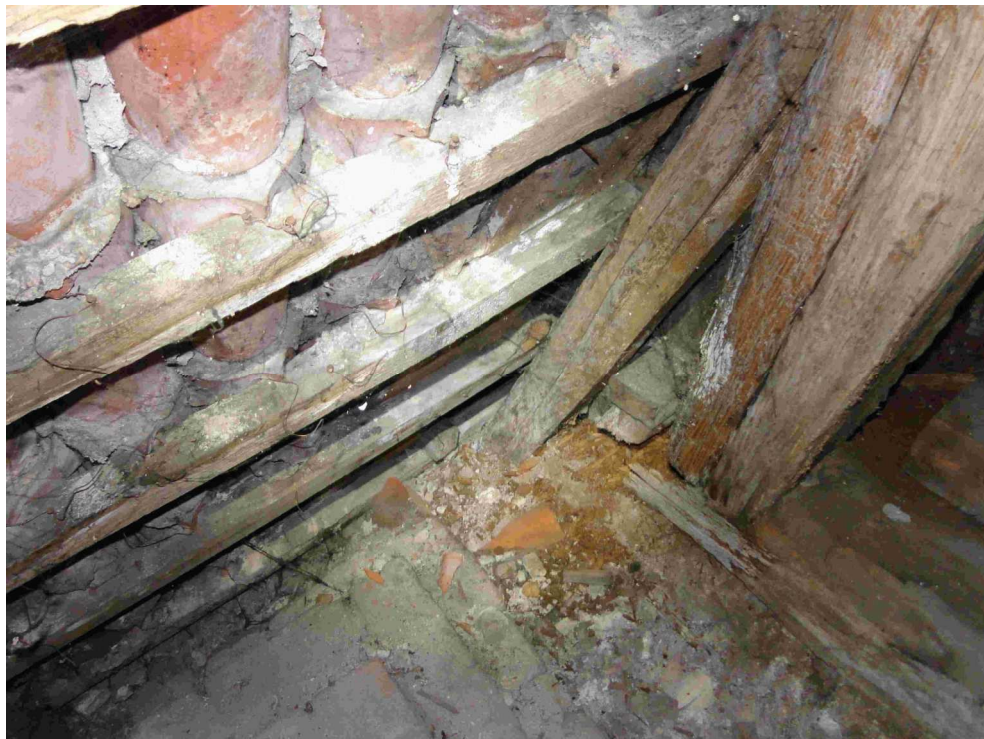
Foto 85.

Degradacja elementów drewnianych w połączeniu ciesielskim

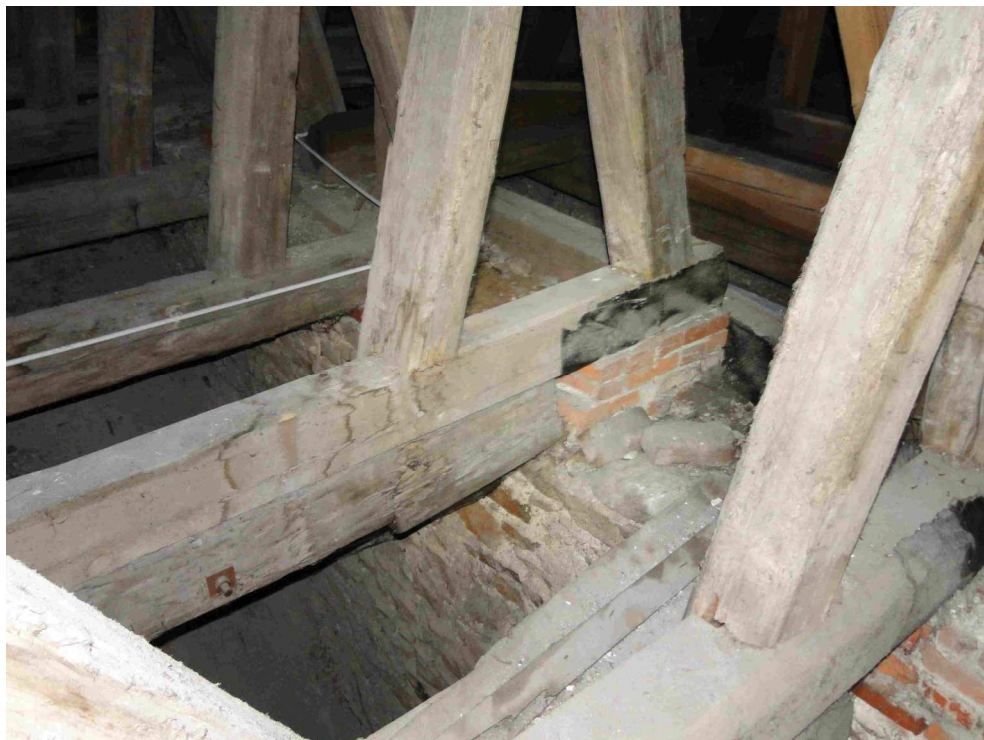
Foto 86.

Wymiana końcówek belek wiązarowych na skrzyżowaniu nawy i transeptu

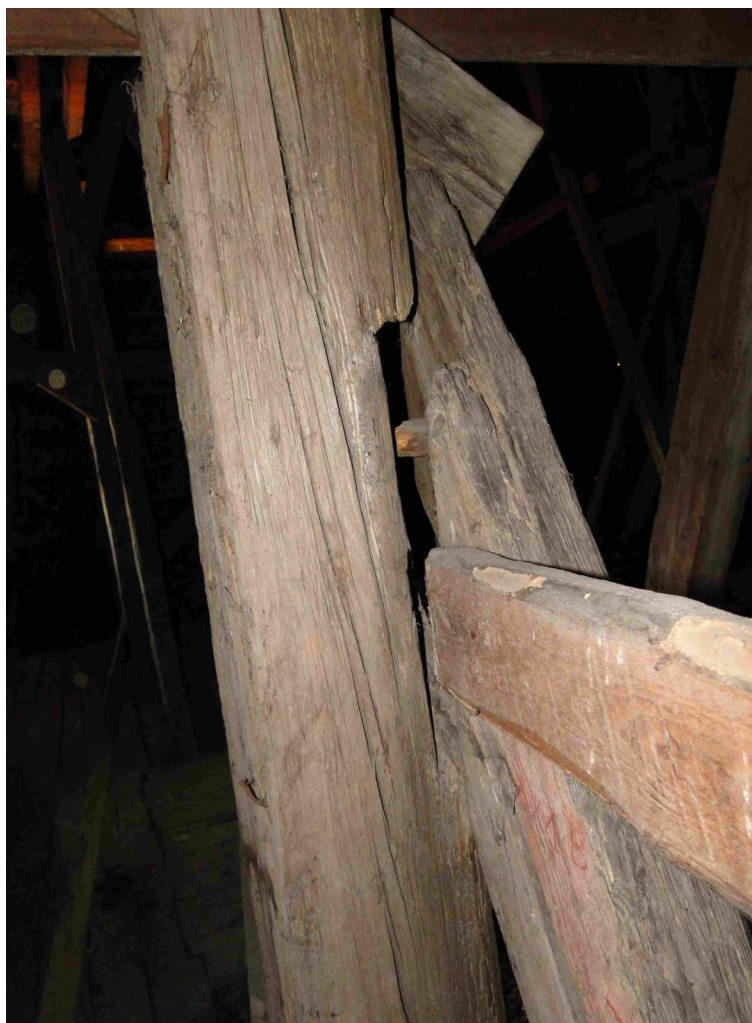
Foto 90.

Degradacja połączenia ciesielskiego

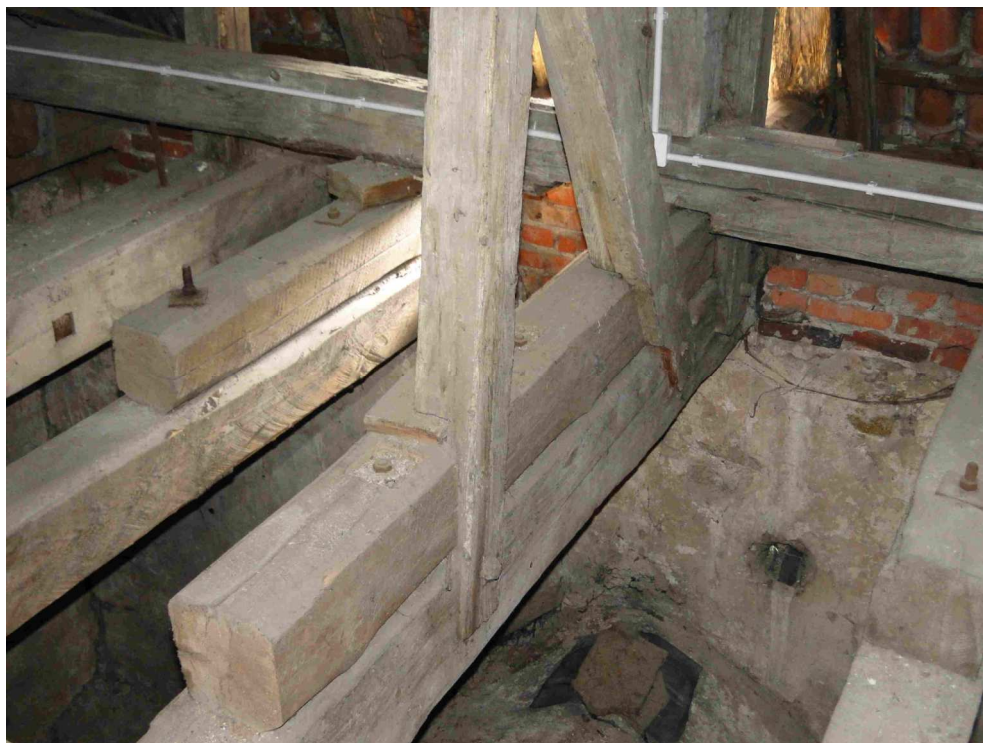
Foto 91.

Wzmocnienia i wymiany końcówek belek wiązarowych w nawie

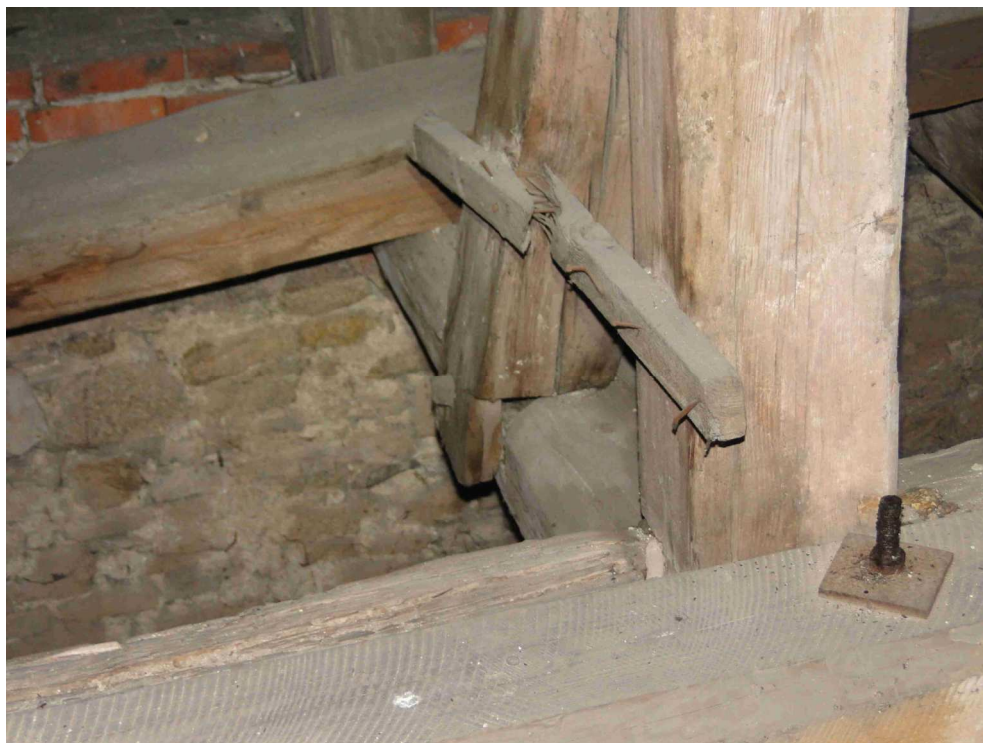
Foto 95.

Degradacja oryginalnego połączenia ciesielskiego

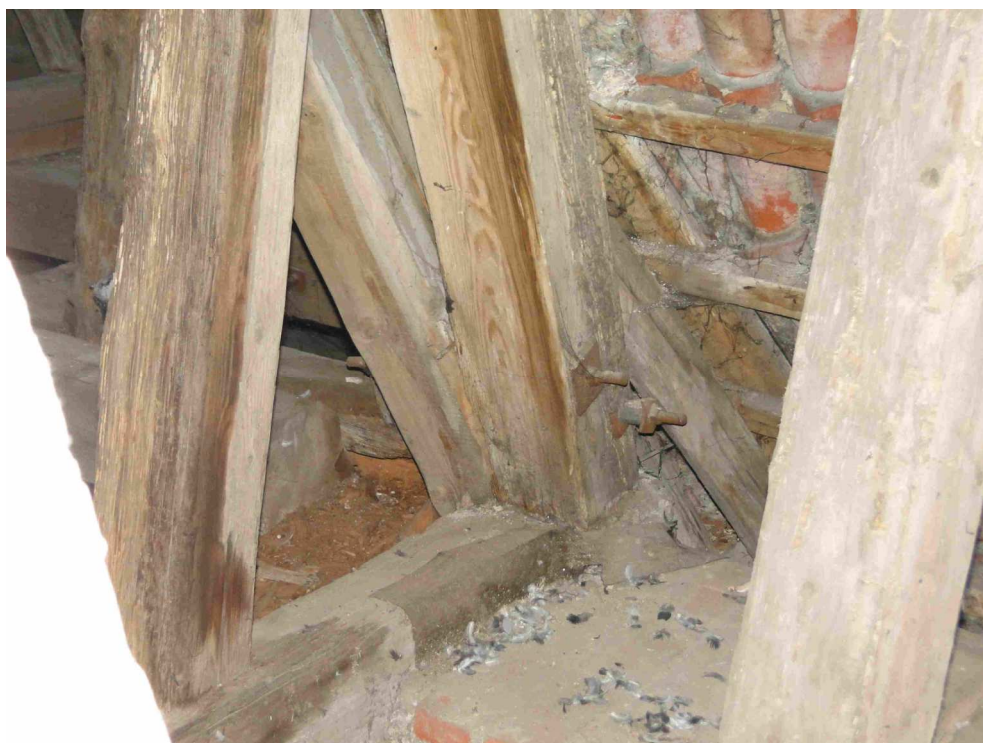
Foto 96.

Degradacja wzmacnianego wcześniej połączenia ciesielskiego
