EKSPERTYZA TECHNICZNA

Dokumentację sporządzono 15 marca 2017r

Nazwa inwestycji: **Remont więźby dachowej oraz elewacji kościoła parafialnego ... w Strzegomiu**

Adres inwestycji: **58-150 Strzegom, Plac Jana Pawła II nr 8**

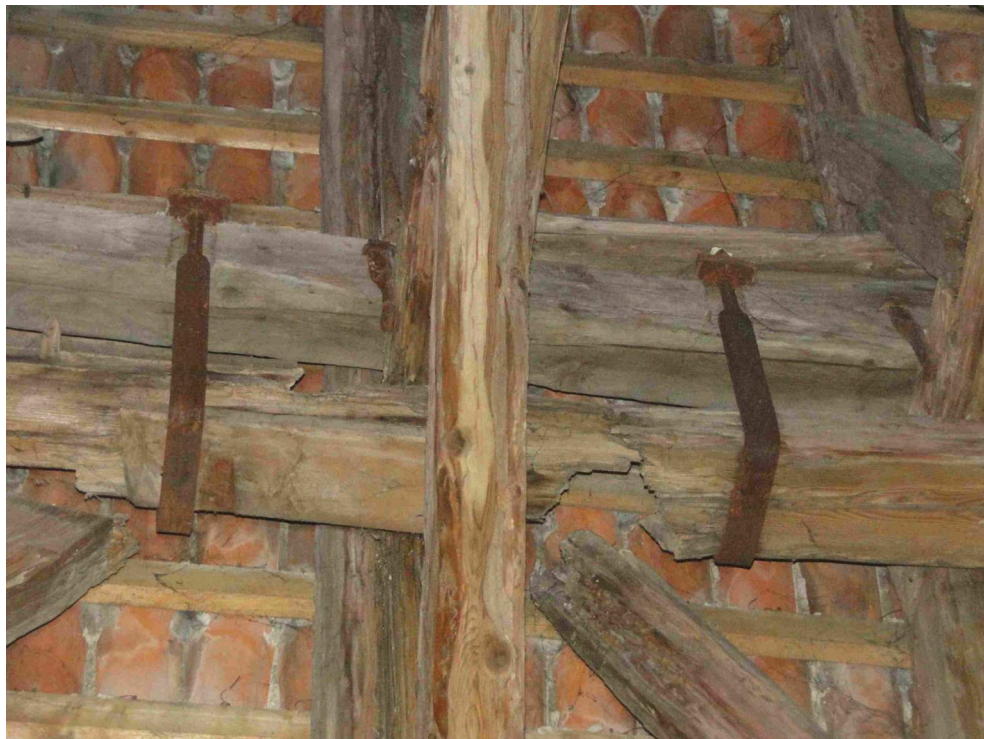
Foto 97.

Degradacja wzmacnianego wcześniej usztywnienia podłużnego więzby transeptu

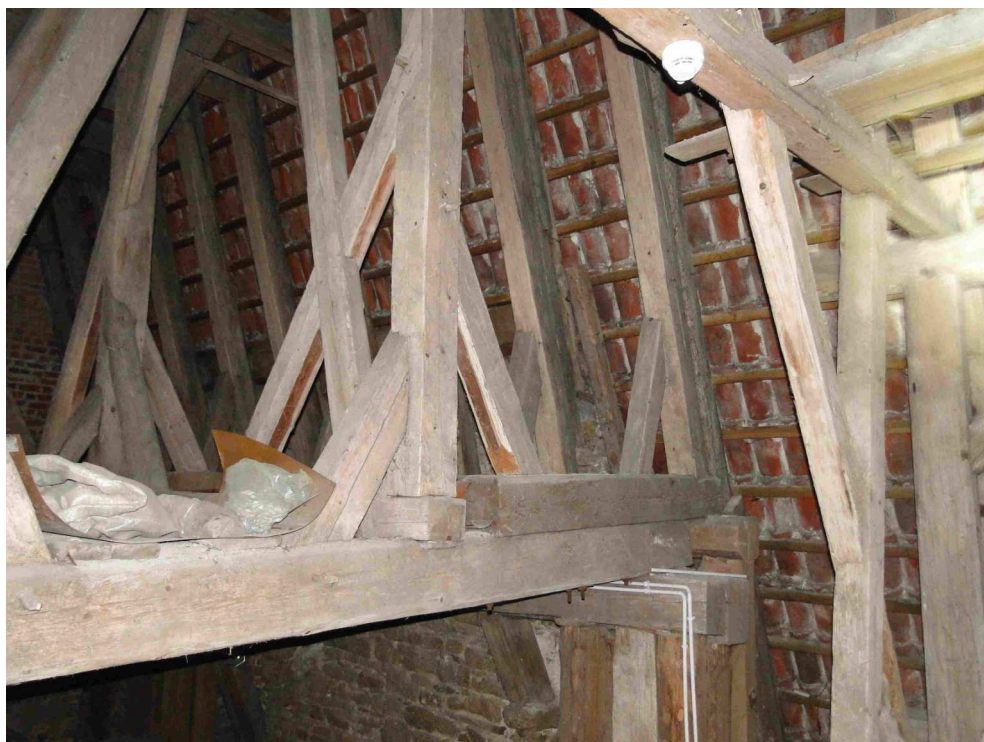
Foto 98.

Wzmocnienia konstrukcji storczykowej

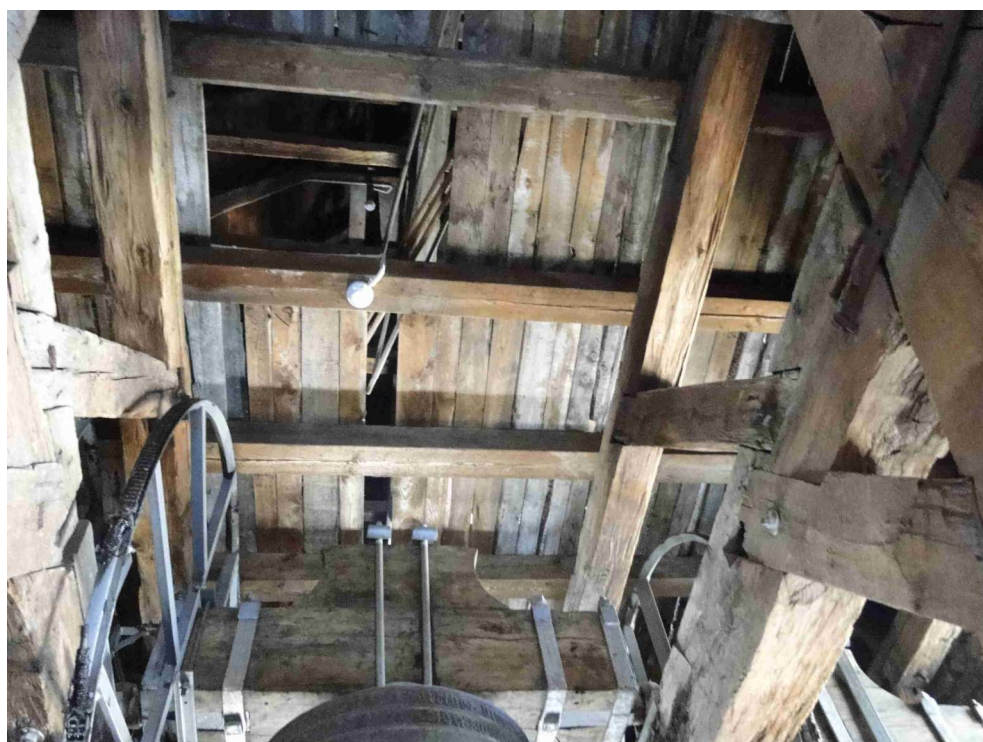
Foto 100.
Degradacja deskowania stropu w wieży

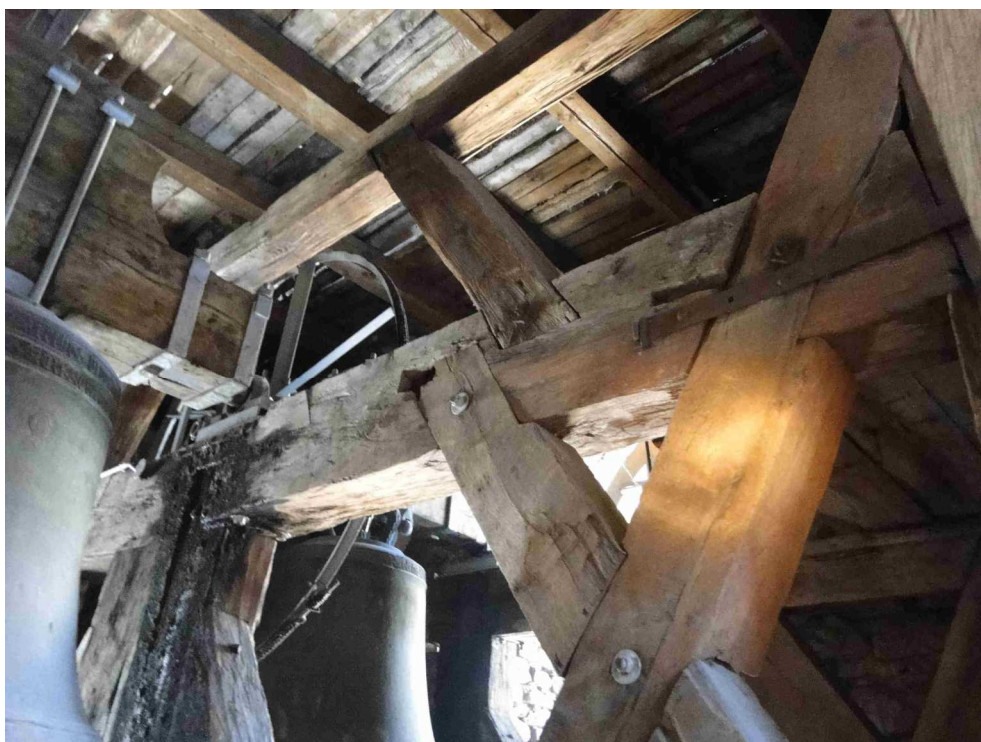
Foto 102.

Korozja biologiczna konstrukcji wsporzej dzwonów

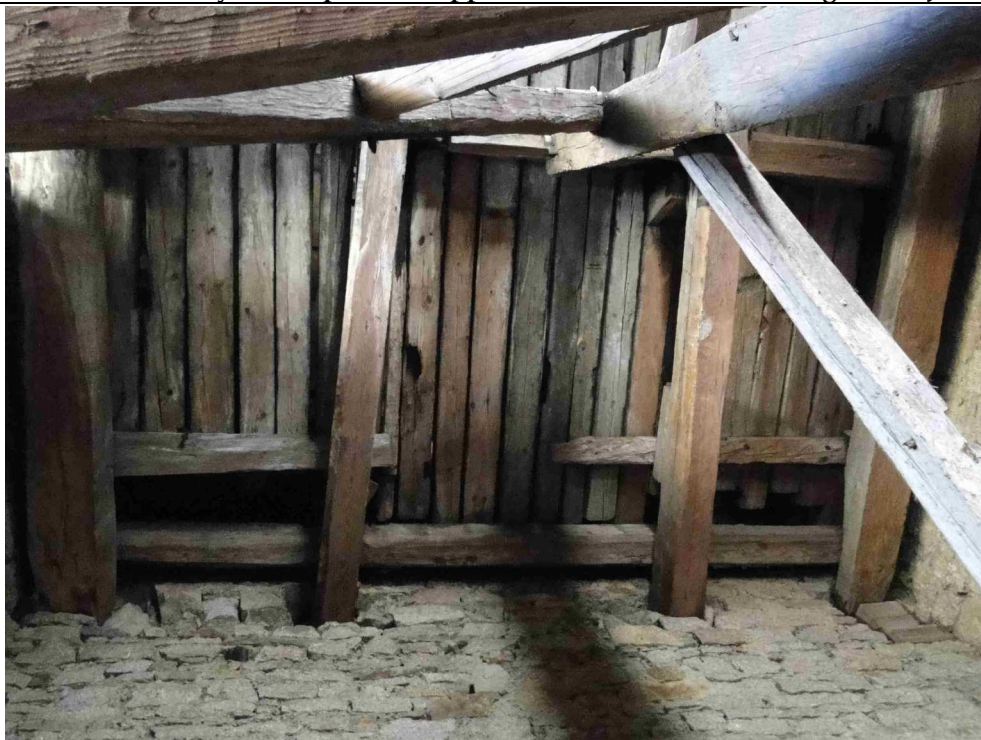
Foto 105.

Degradacja techniczna konstrukcji stropu wieży i deskowania
