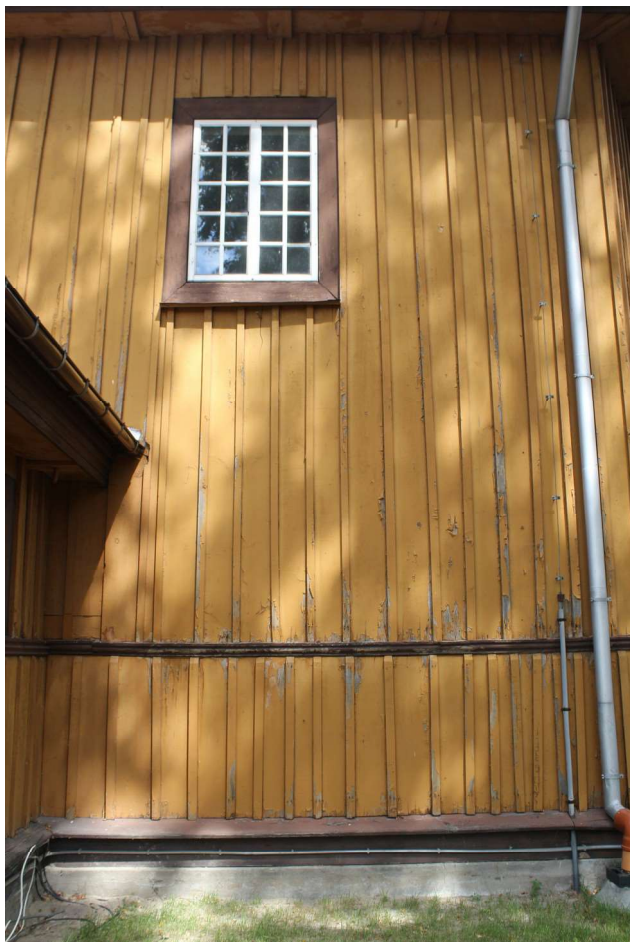
Fot. 15. Okno prezbiterium.

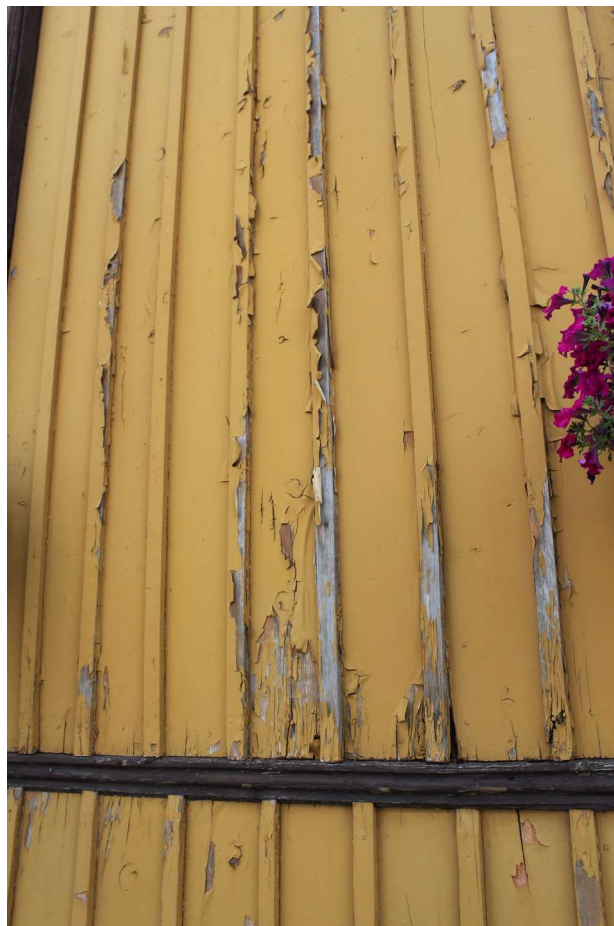
Fot. 16. Szalunek, widoczny stan zachowania.

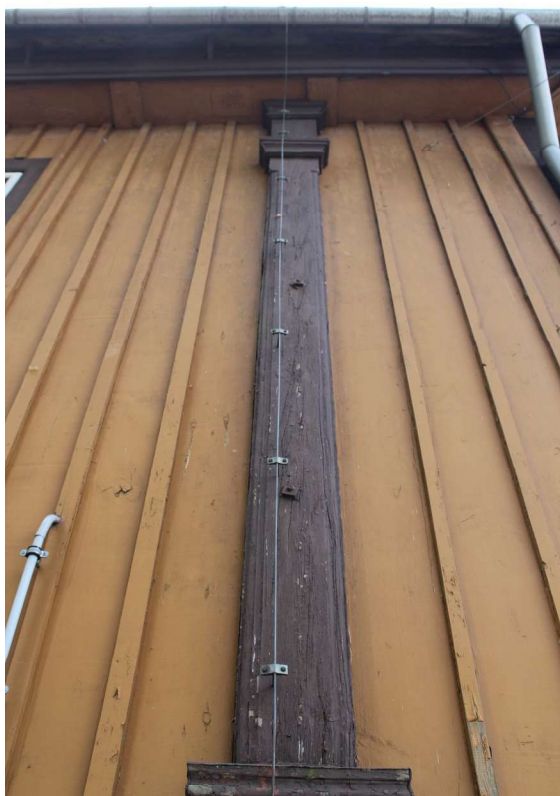
Fot. 17. Lisica, część górna.

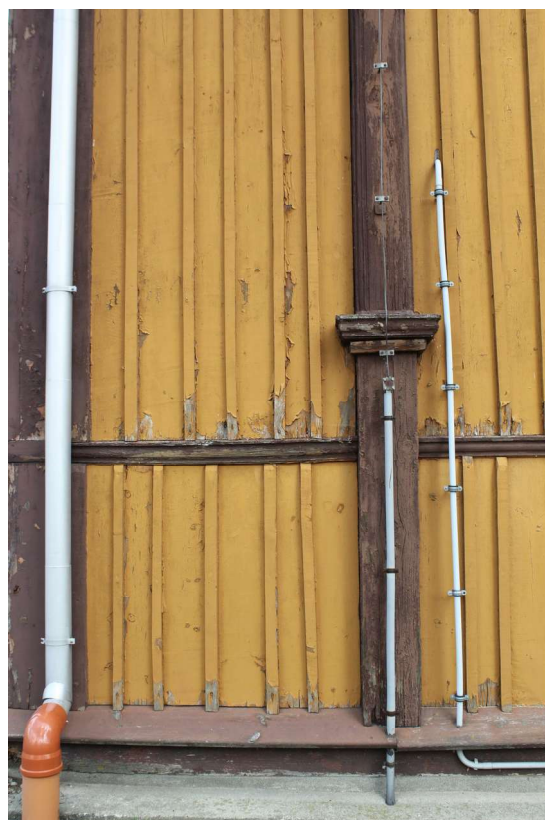
Fot. 18. Lisica, część dolna.

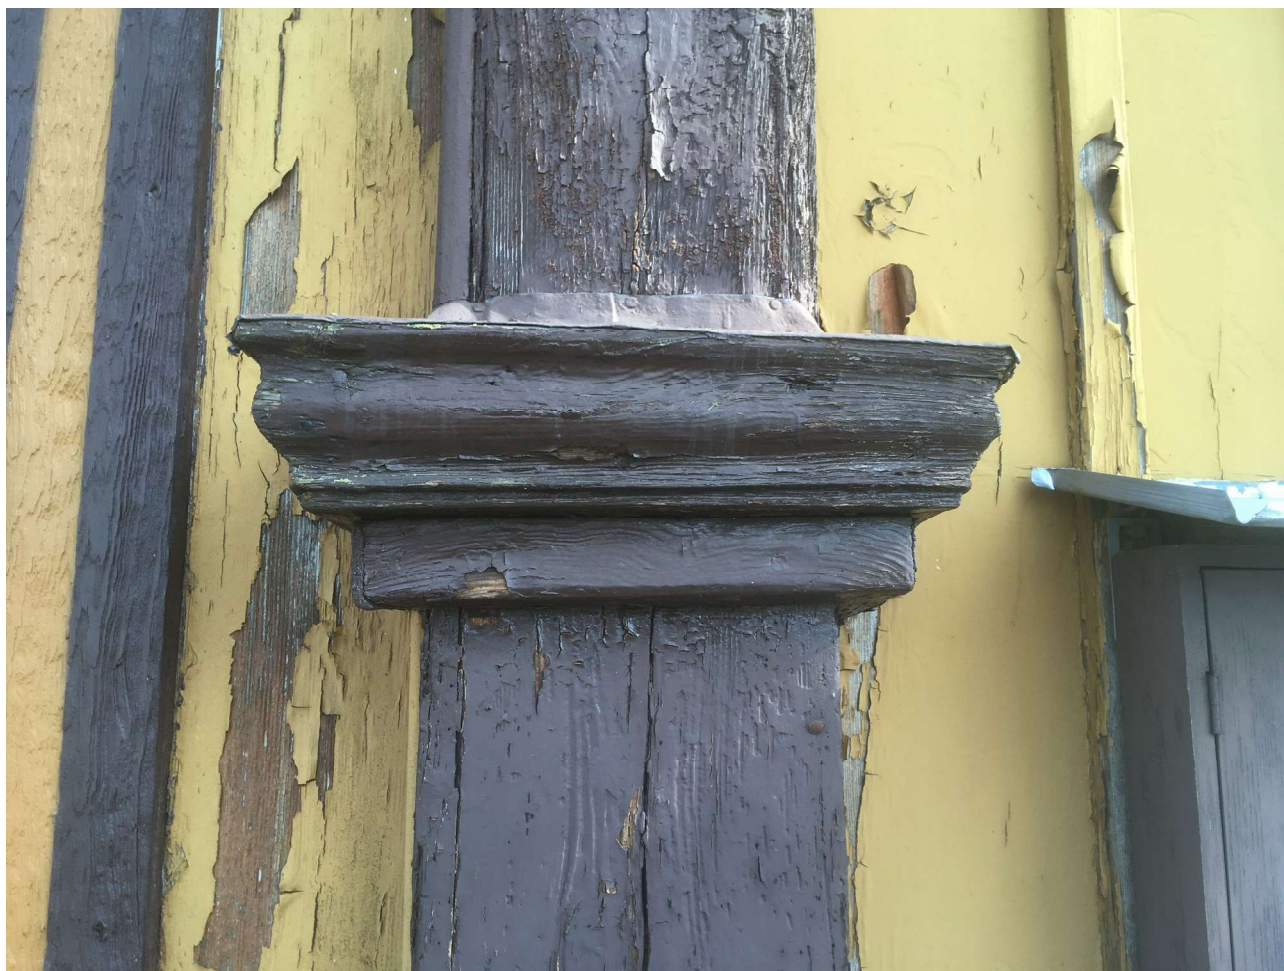
Fot. 19. Opaska lisicy, widoczny stan zachowania oraz obróbka blacharska opaski.

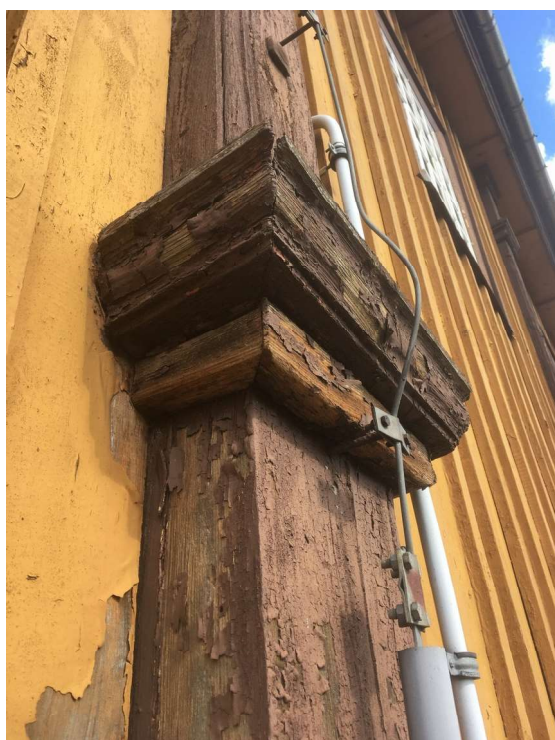
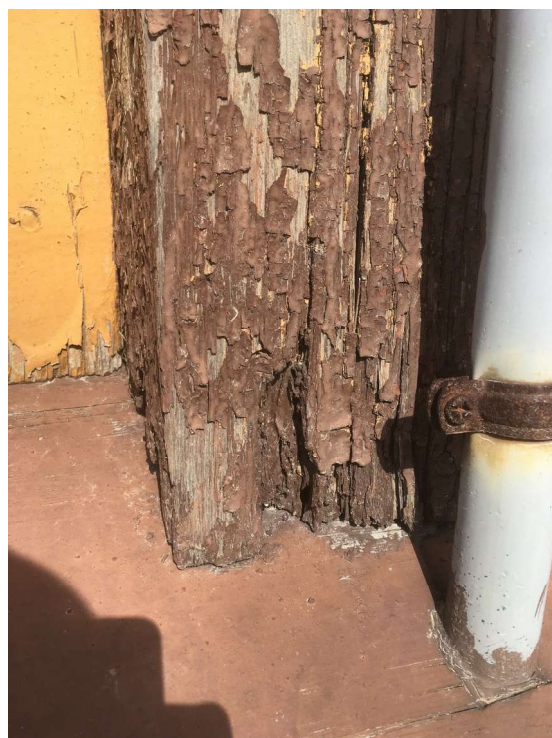
Fot. 20 i 21. Opaska i podstawa lisicy, widoczna degradacja powierzchni, spękania, korozja biologiczna.

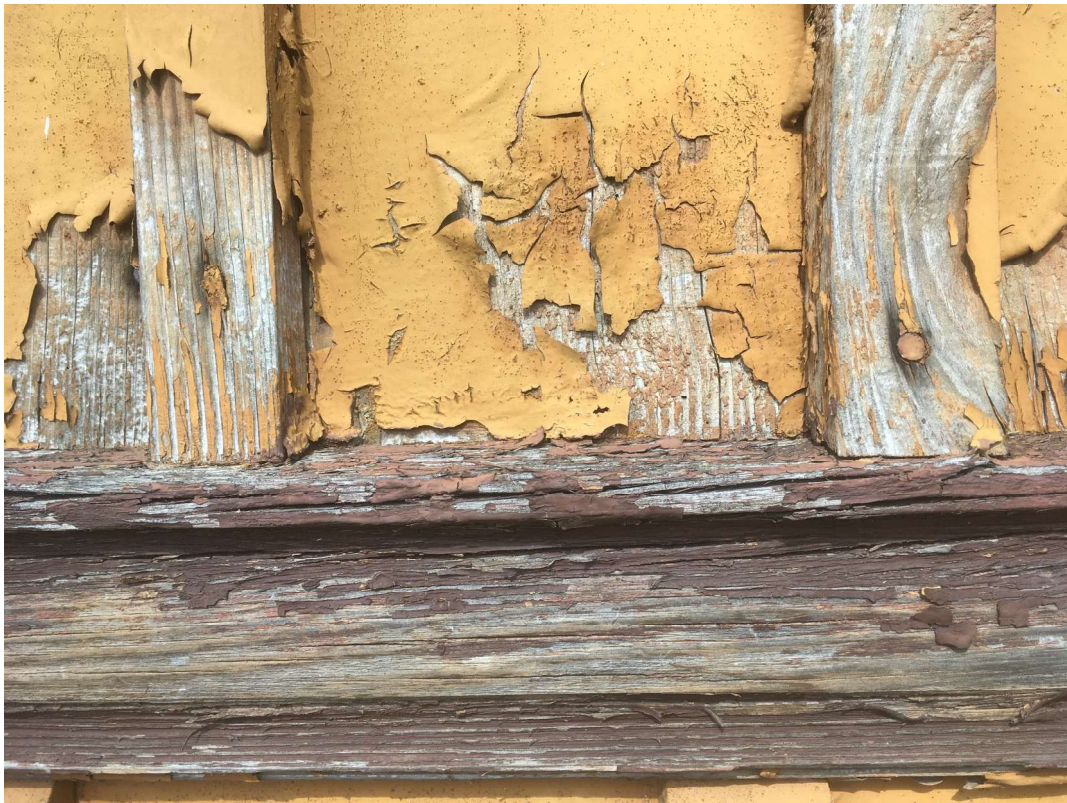
Fot. 22. Szalunek powyżej listwy obiegającej, widoczna degradacja drewna, spękania.

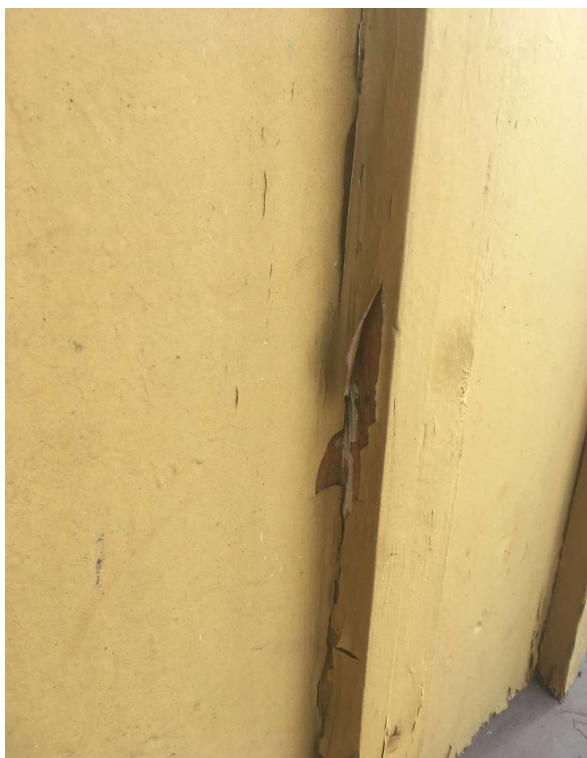
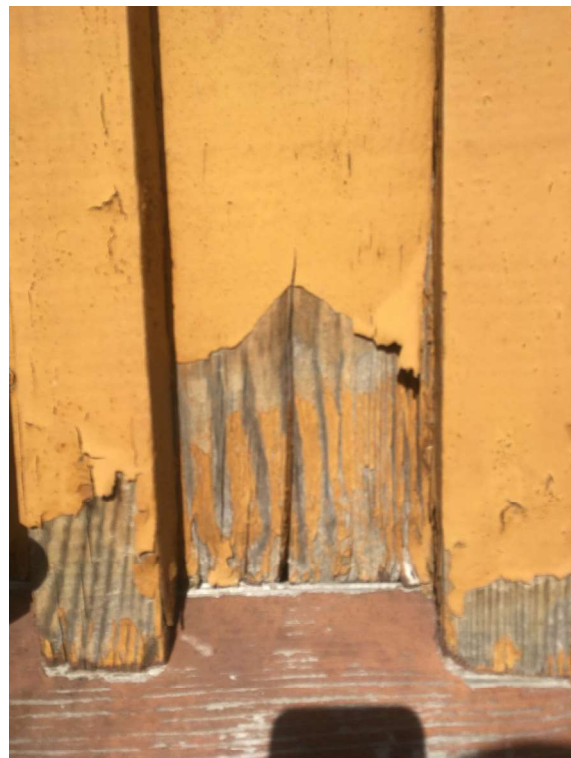
Fot. 23 i 24. Stan zachowania szalunku.

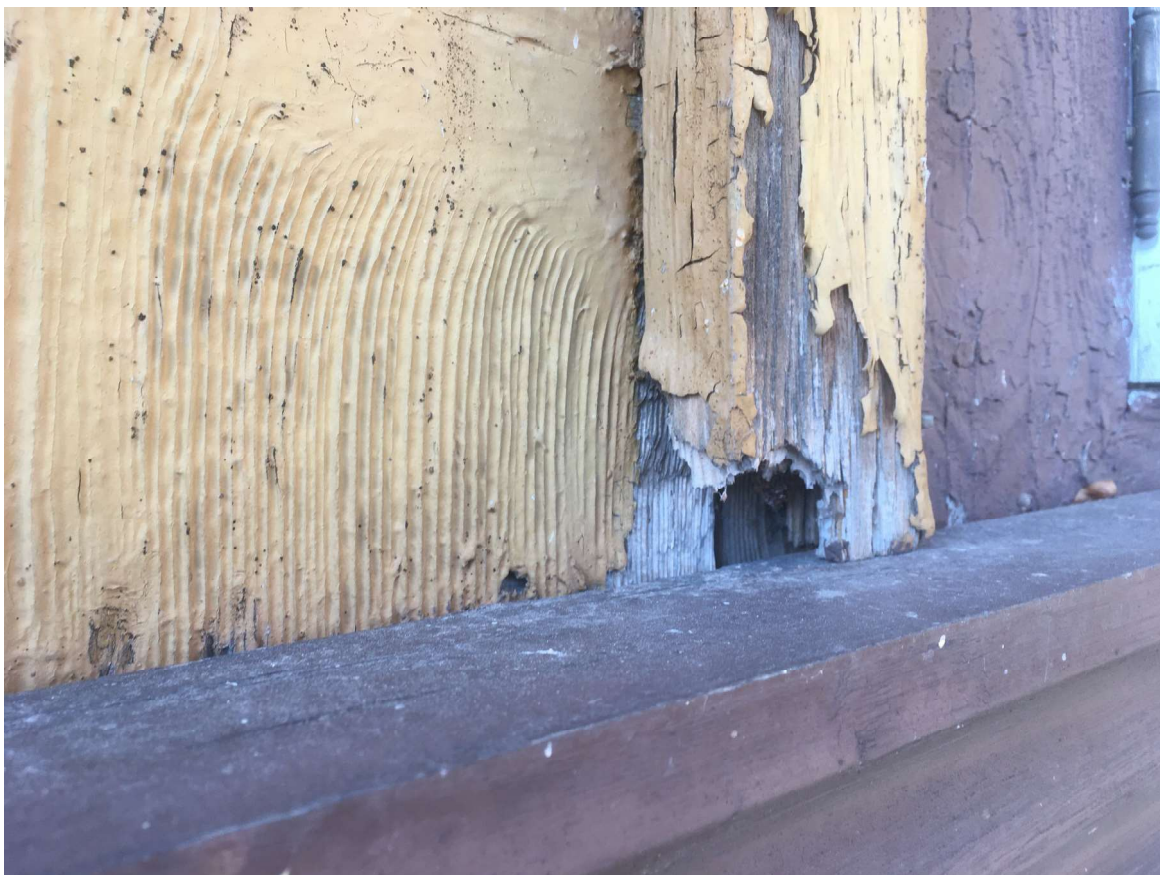
Fot. 25. Zniszczenia szalunku.

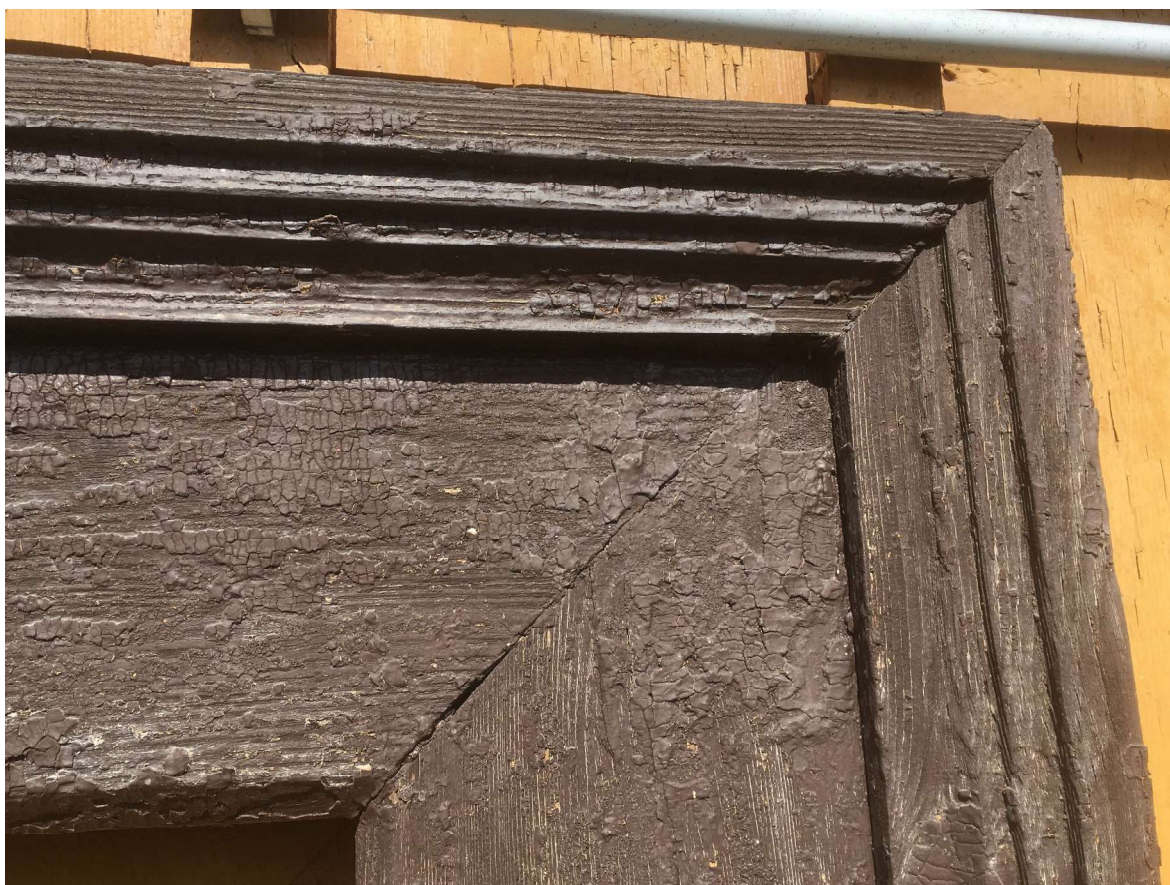
Fot. 26. Opaska okienna, widoczna degradacja powierzchni drewna pokrytej wtórnymi warstwami farby.

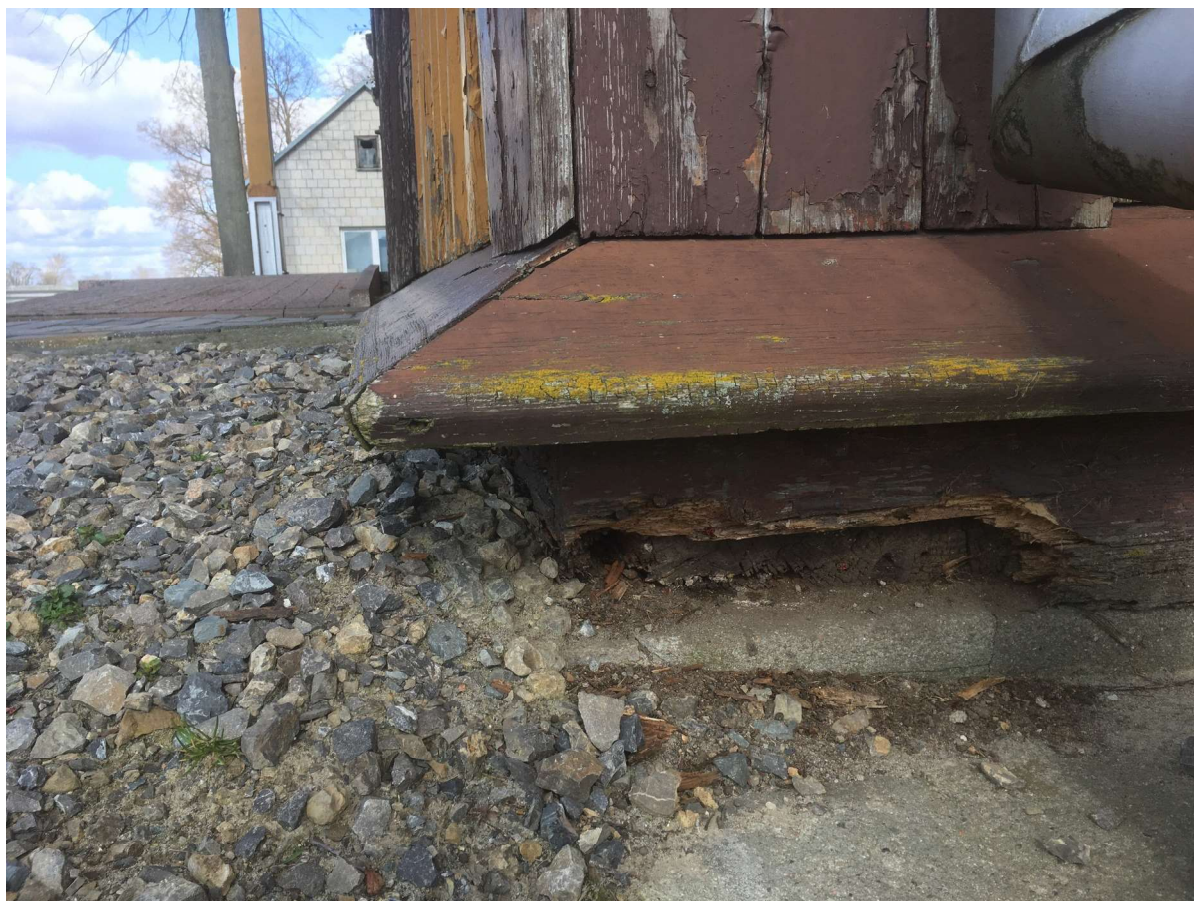
Fot. 27. Okapnik i podwalina, widoczna degradacja warstw.

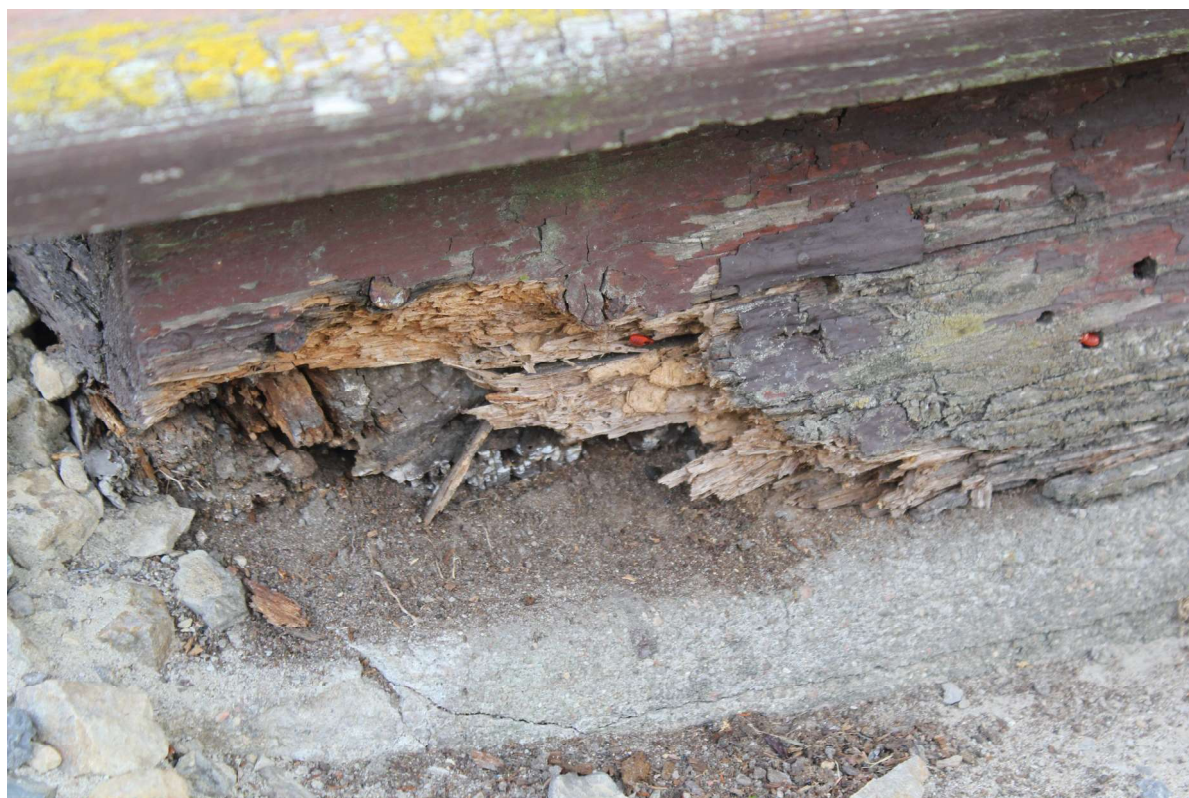
Fot. 28. Podwalina, dezintegracja i ubytki wynikające z żerowania drewnojadów.

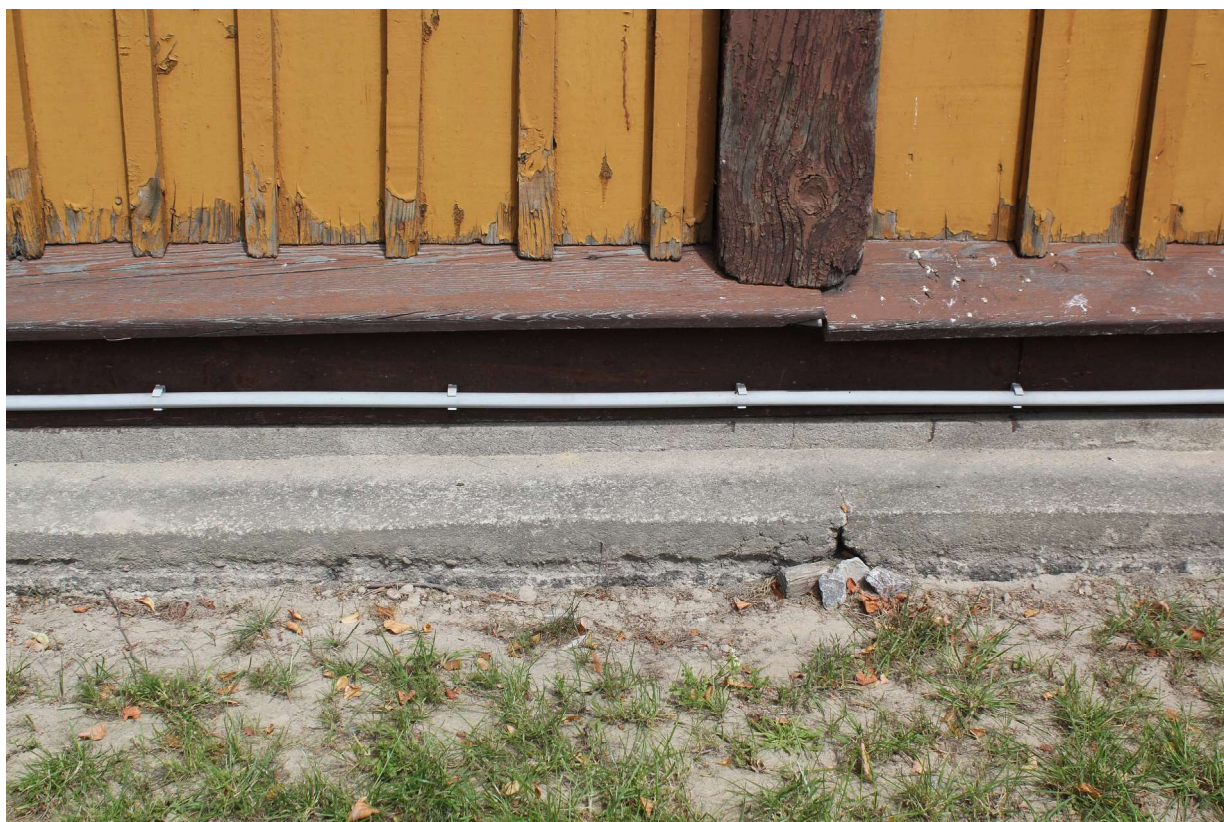
Fot. 29. Fundament z wtórnymi warstwami cementowymi, powyżej spaczony okapnik i skorodowane zakończenia desek szalunku.

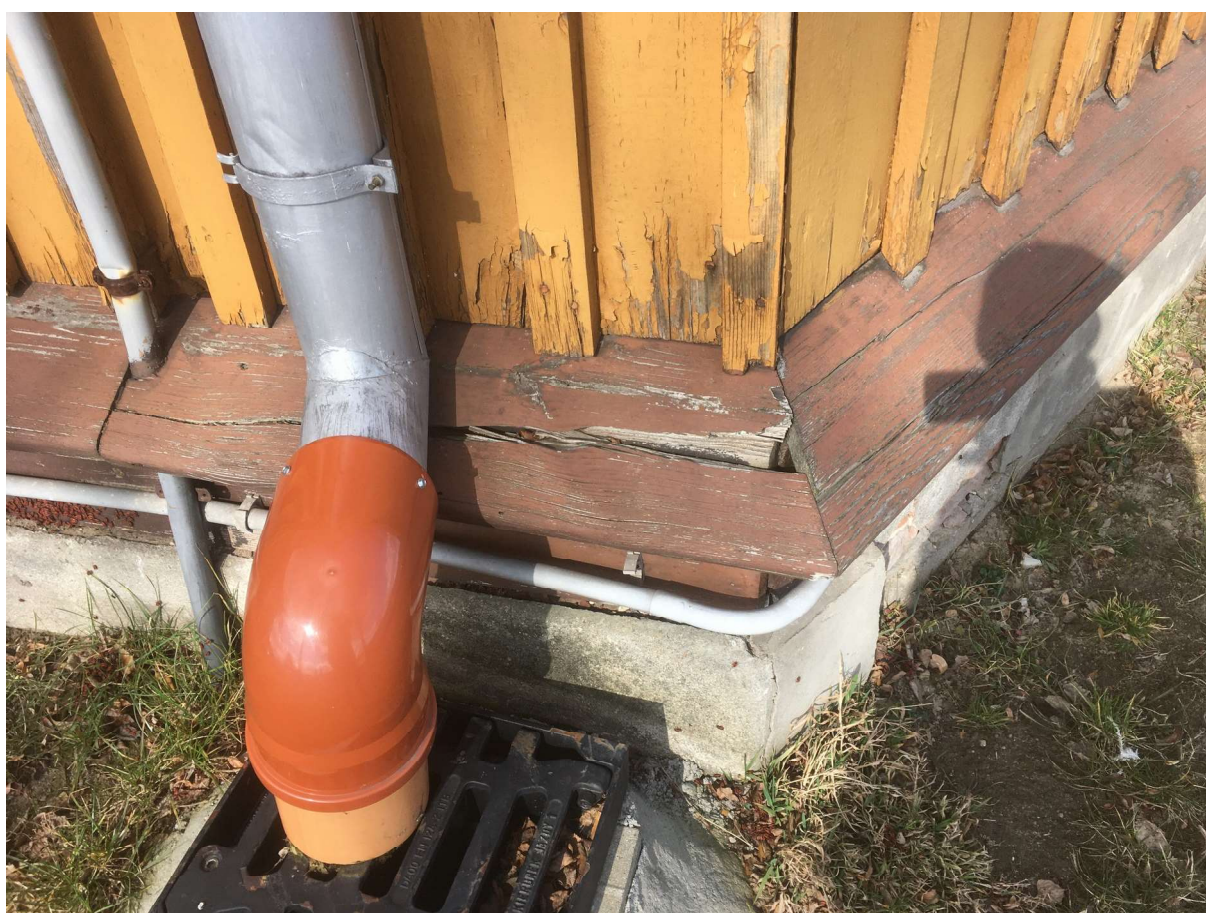
Fot. 30. Narożnik, stan okapnika i szalunku.

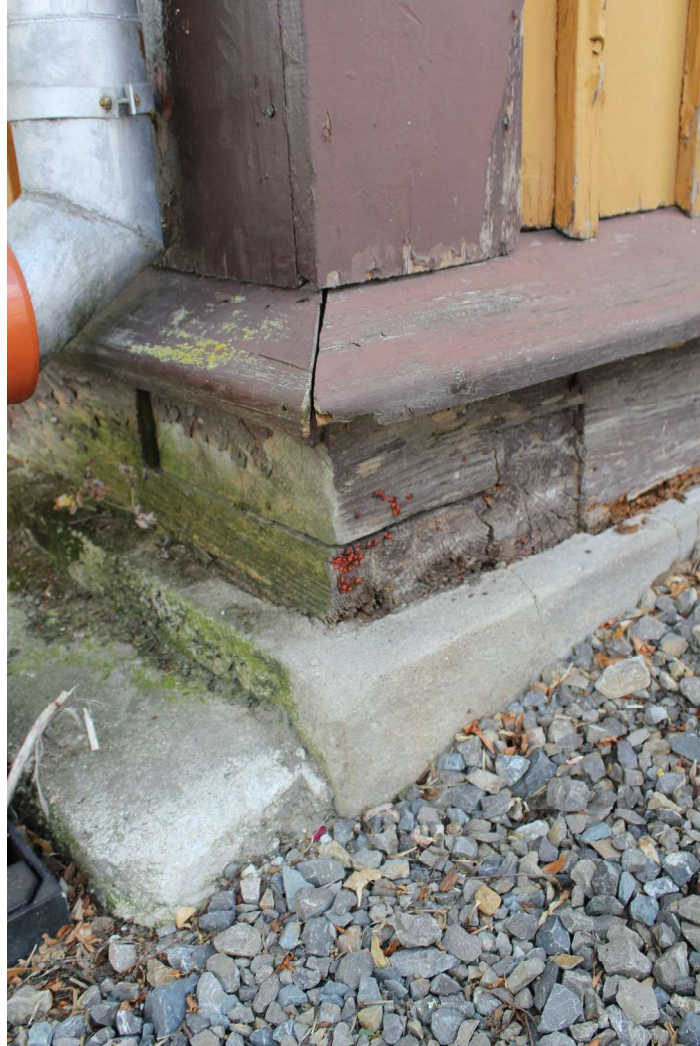
Fot. 31. Narożnik, widoczna konstrukcja złączy podwaliny (zakładka prosta) oraz stan zachowania-
korozja biologiczna, spękania oraz szczelna warstwa cementowa na styku podwaliny i fundamentu.

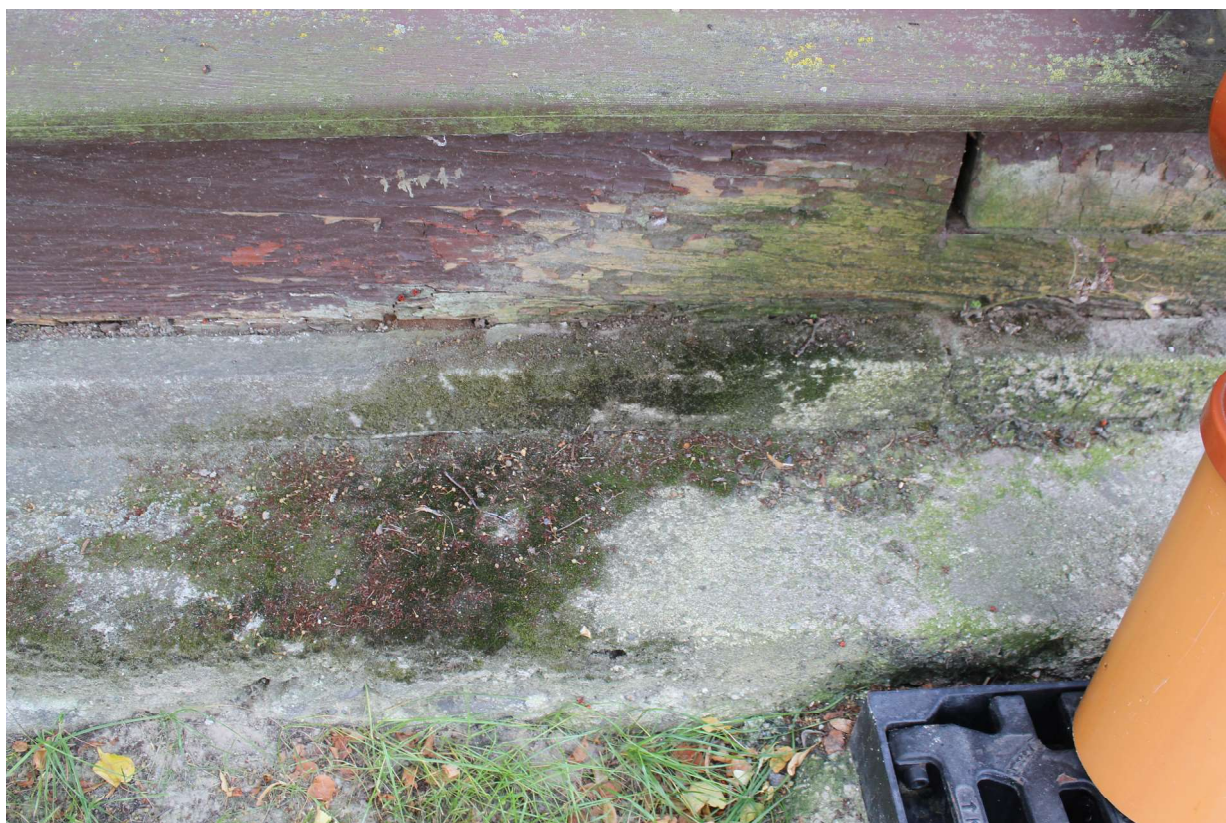
Fot. 32. Fundament i podwalina, widoczne skutki kumulacji wilgoci w murze.

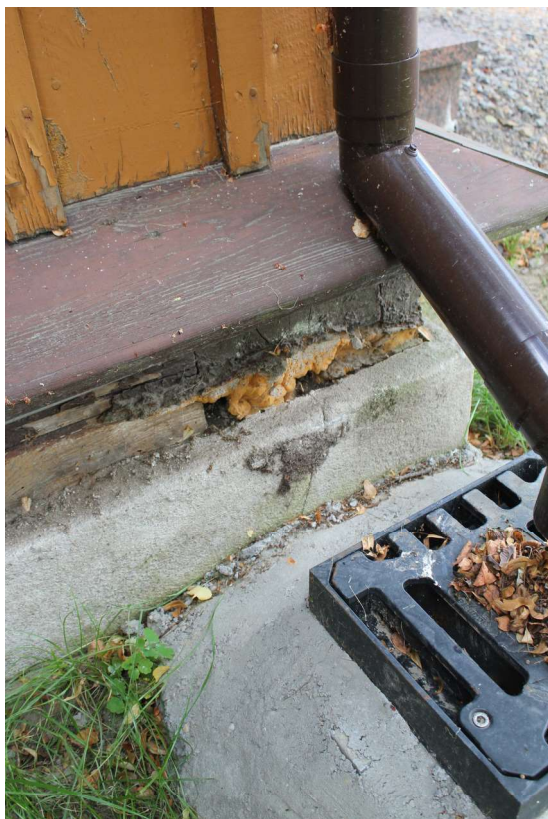
Fot. 33. Narożnik, widoczne naprawy podwaliny za pomocą pianki PUR.

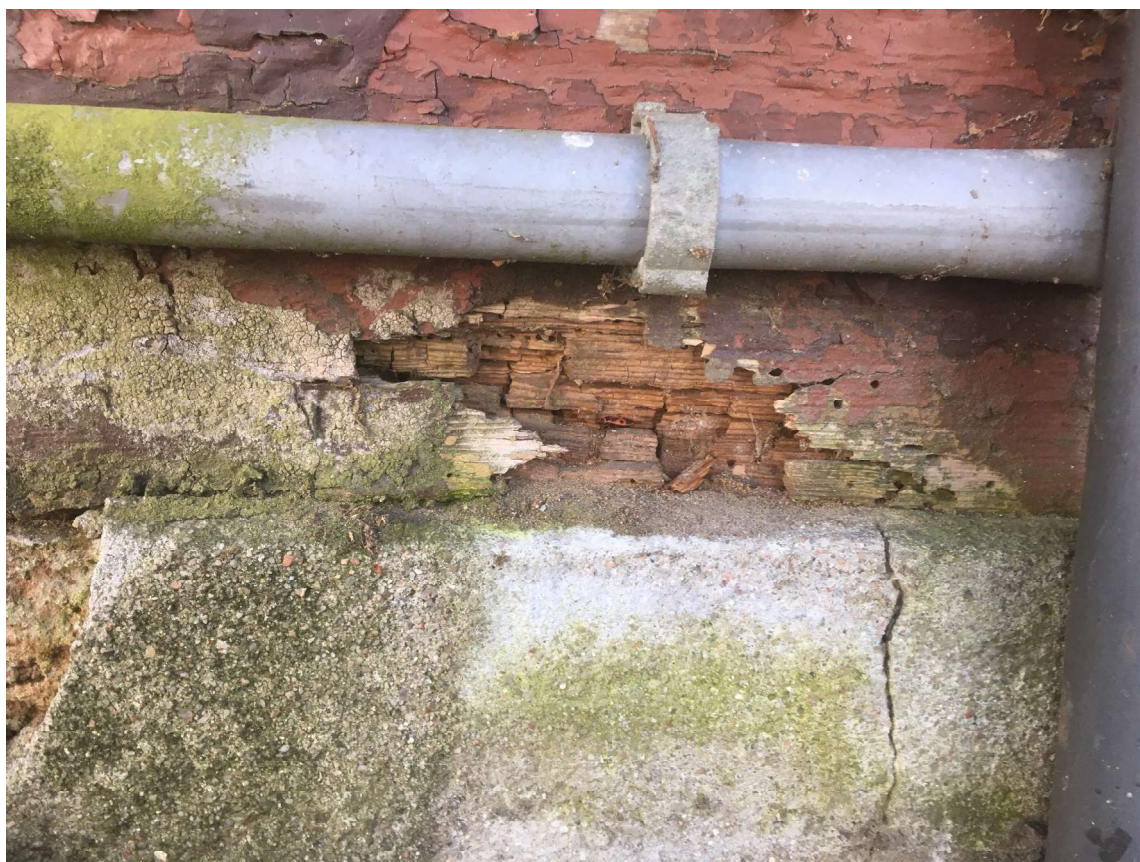
Fot. 34. Styk podwaliny i fundamentu pokrytego zaprawą cementową.

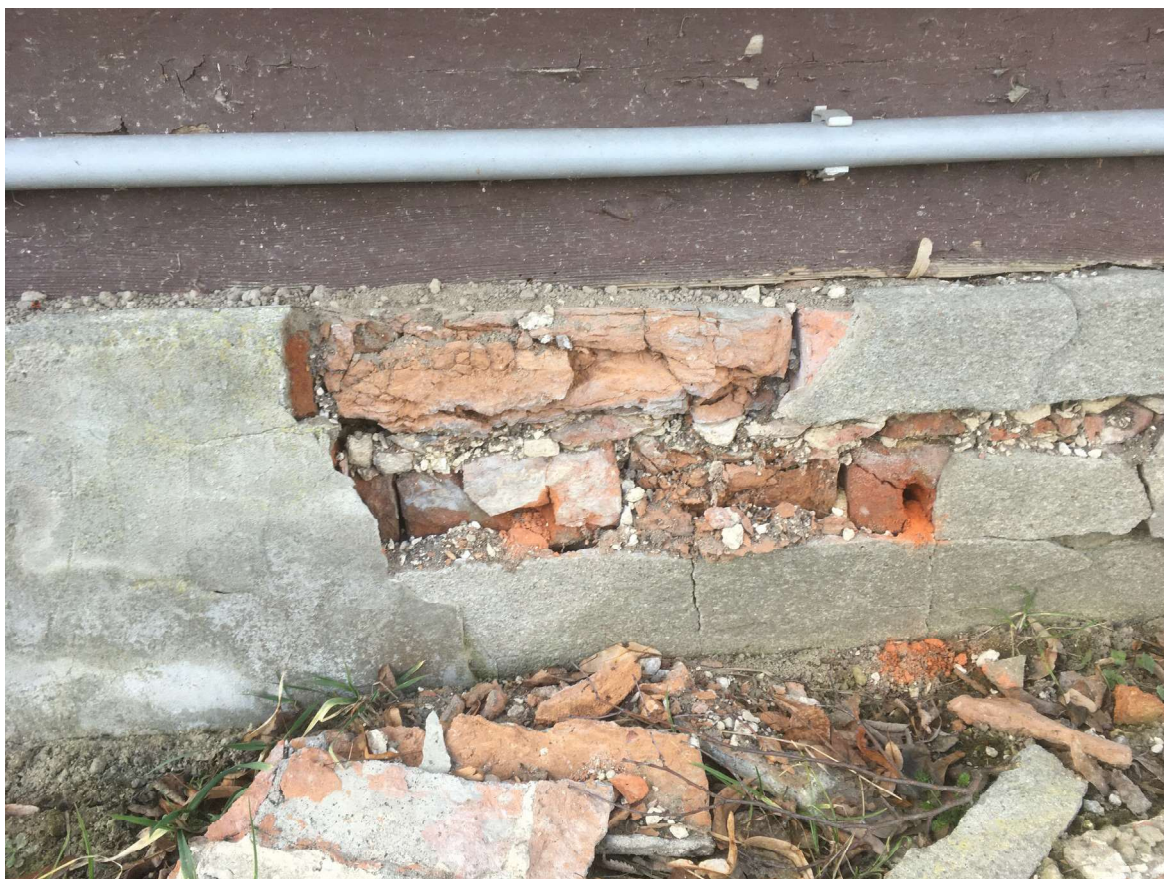
Fot. 35. Degradacja muru fundamentu na skutek pokrycia szczelną warstwą zaprawy cementowej.

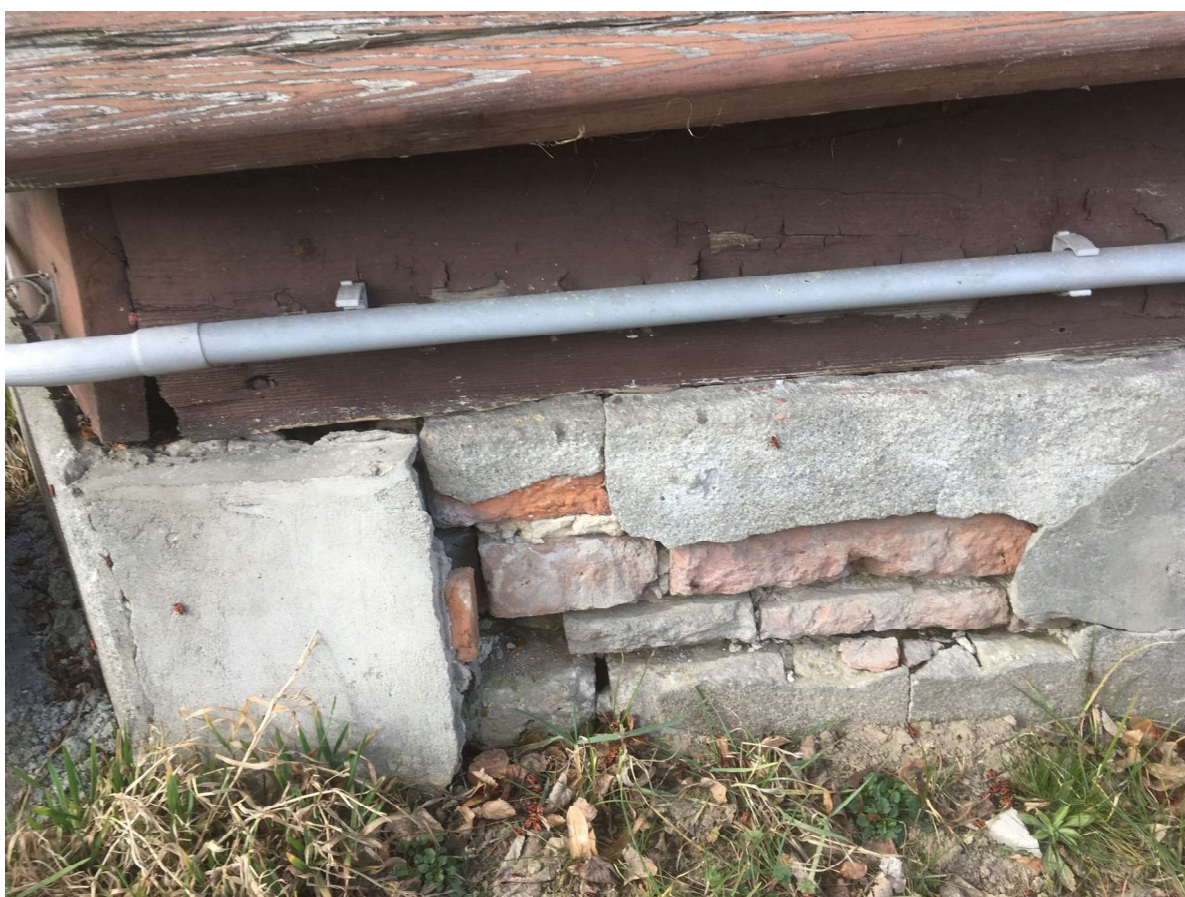
Fot. 36. Degradacja muru fundamentu na skutek pokrycia szczelną warstwą zaprawy cementowej.

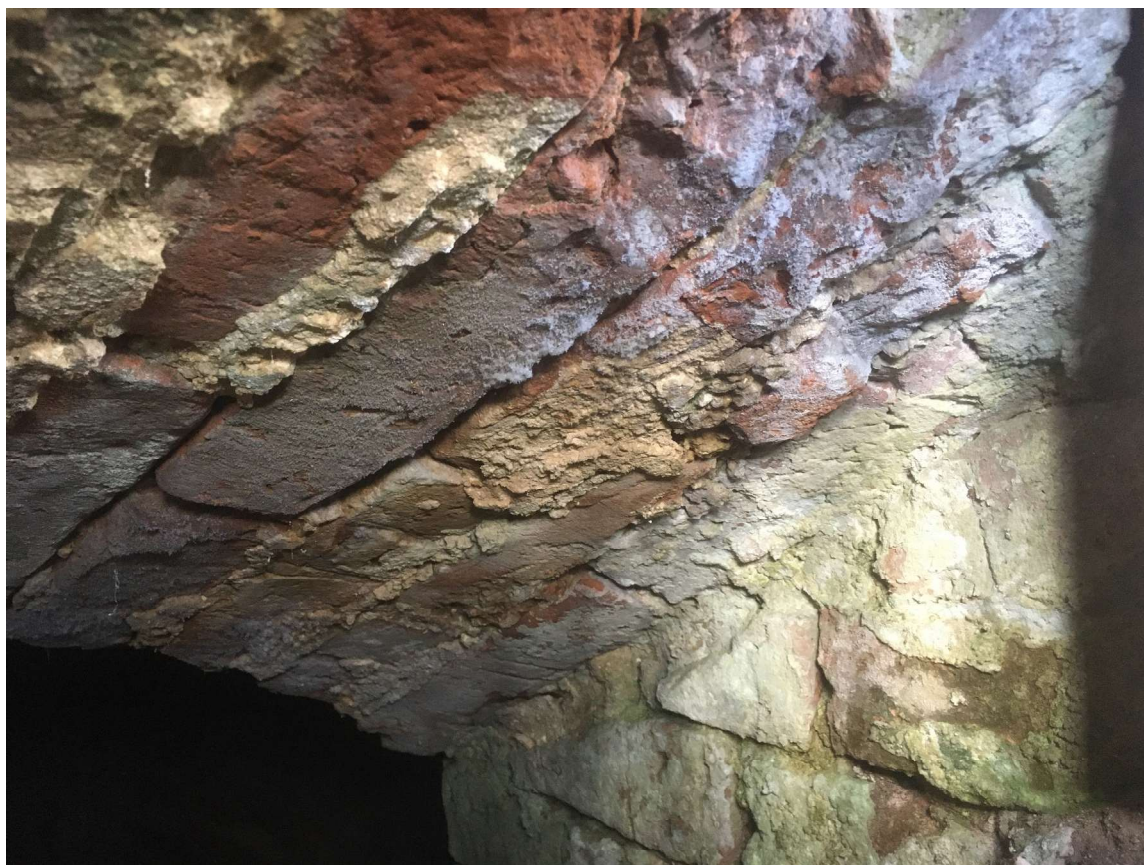
Fot. 38. Okienko wentylacyjne murowane, widoczna degradacja powierzchni cegieł oraz naloty wykrystalizowanych soli rozpuszczalnych.

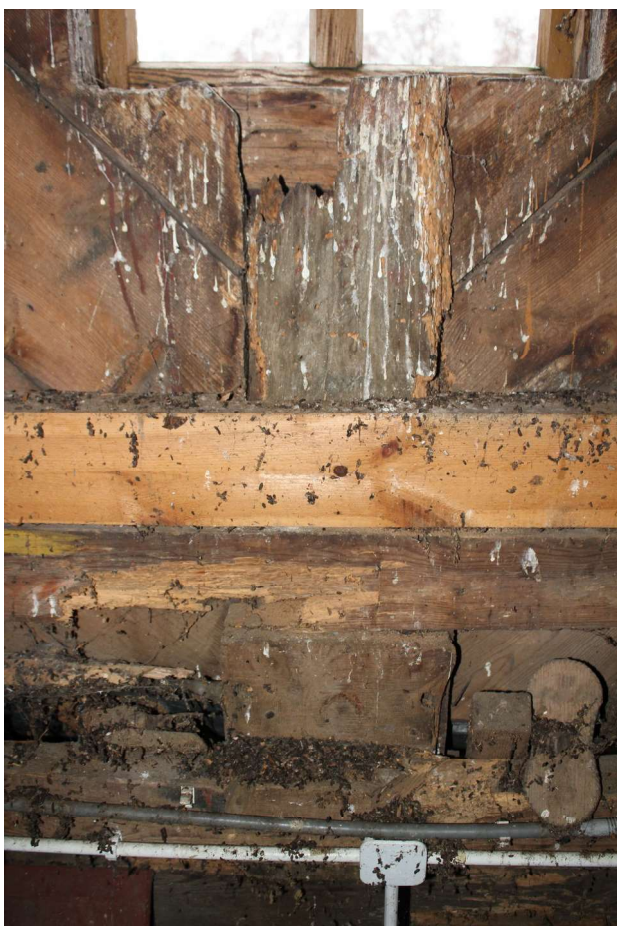
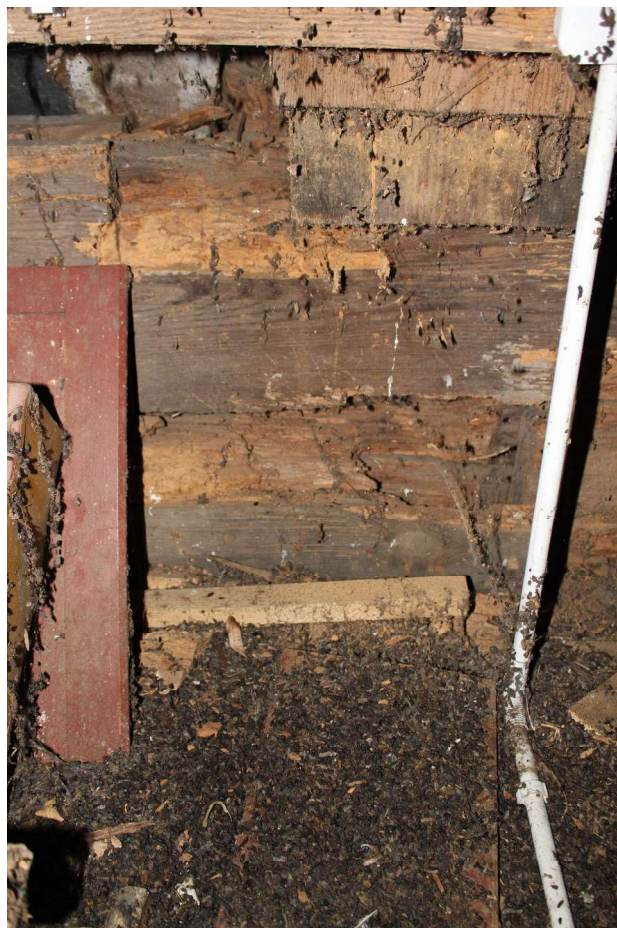
Fot. 43 i 44. Ściana szczytowa (zachodnia), widoczny katastrofalny stan zachowania, daleko posunięta destrukcja drewna na skutek żerowania drewnojadów oraz penetracji wody opadowej dostającej się przez nieszczelne okno.

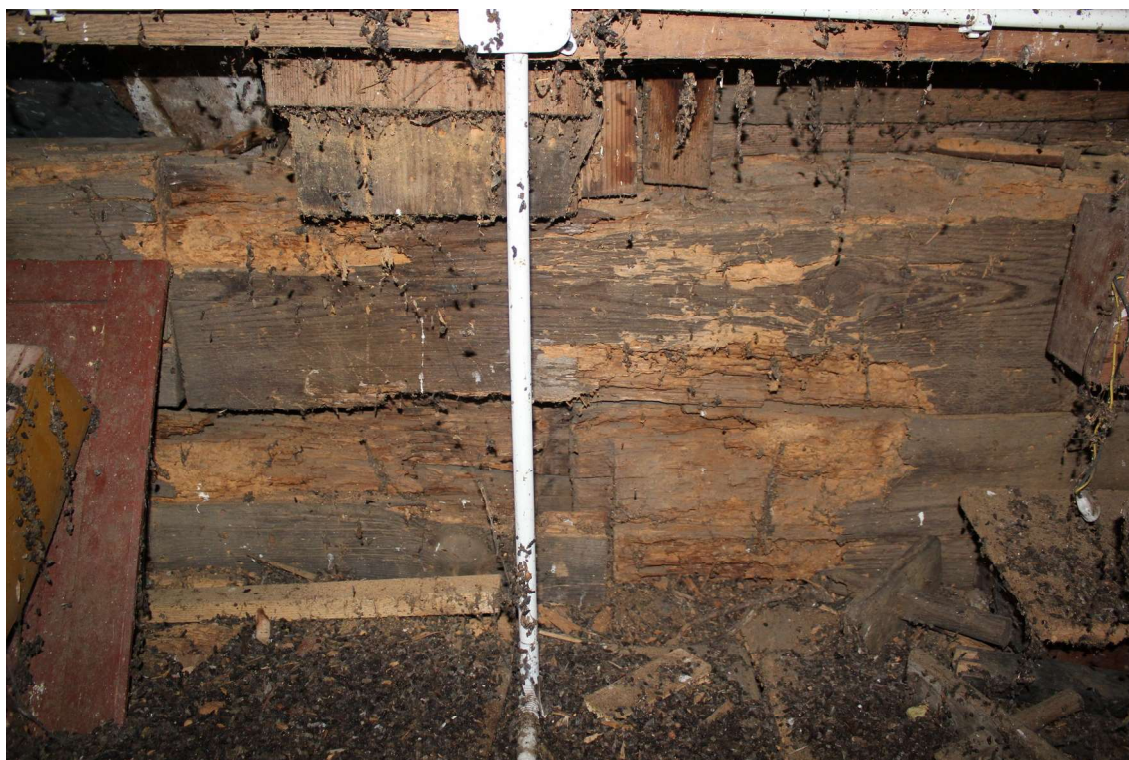
Fot. 45. Ściana szczytowa, degradacja drewna (owady, wilgoć).

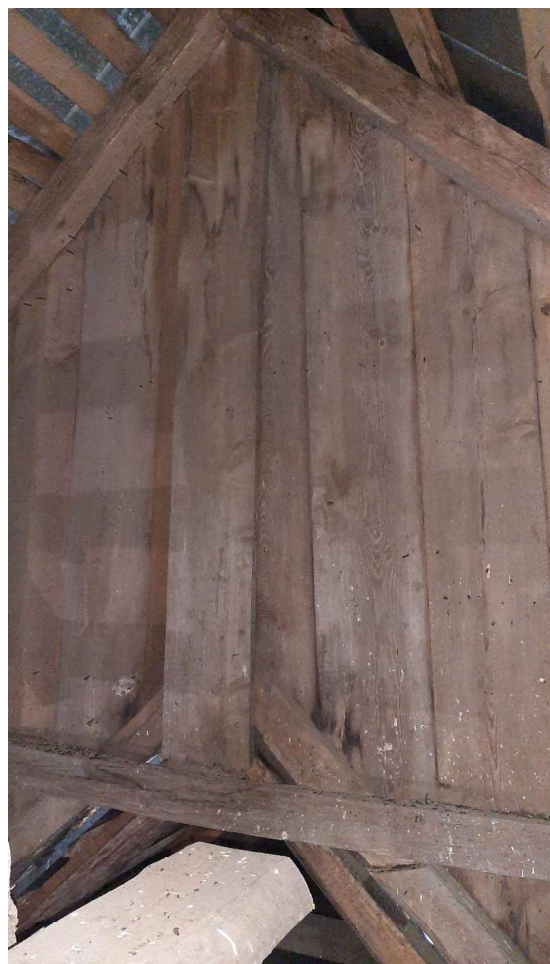
Fot. 47. Zawilgocenie na styku brył nawy i prezbiterium.

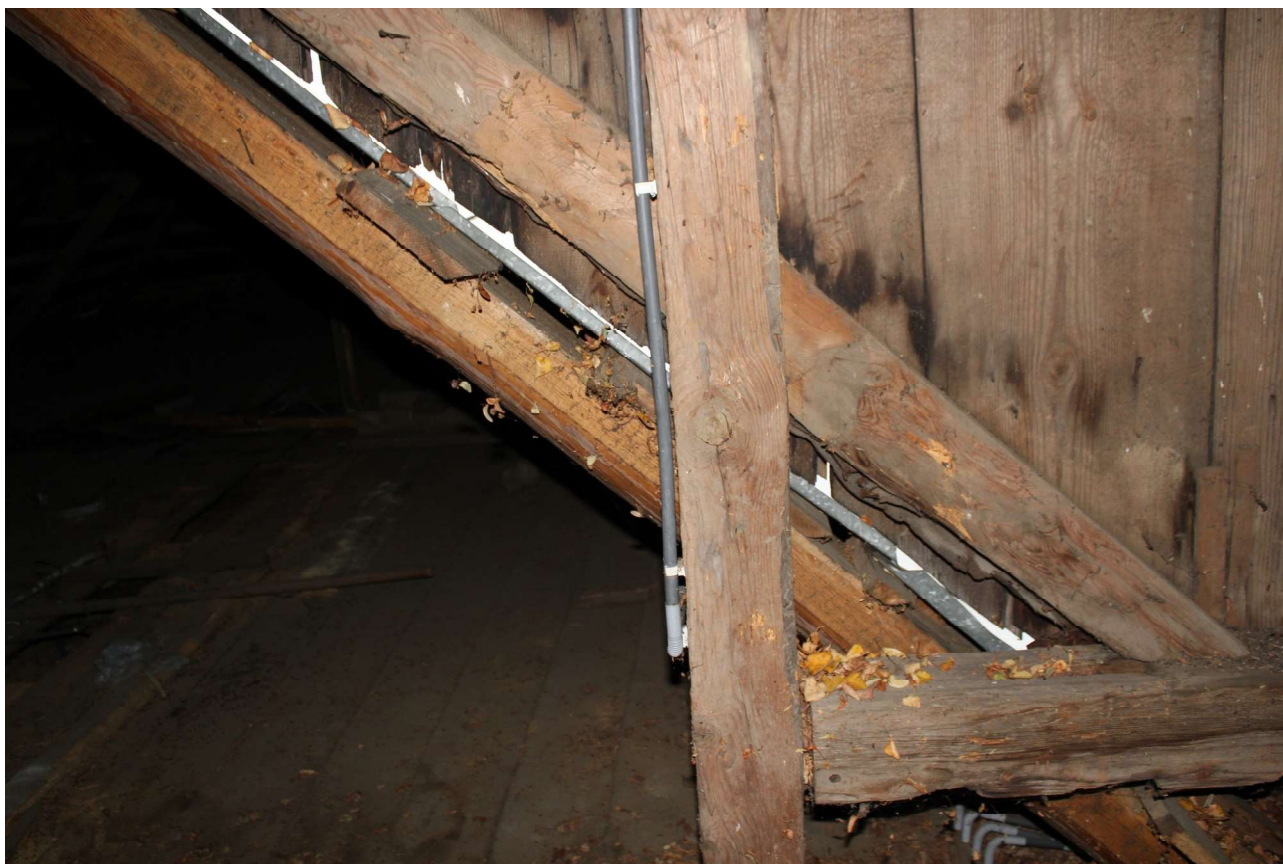
Fot. 48. Zawilgocenie na styku brył nawy i prezbiterium- niewydolna obróbka blacharska.
