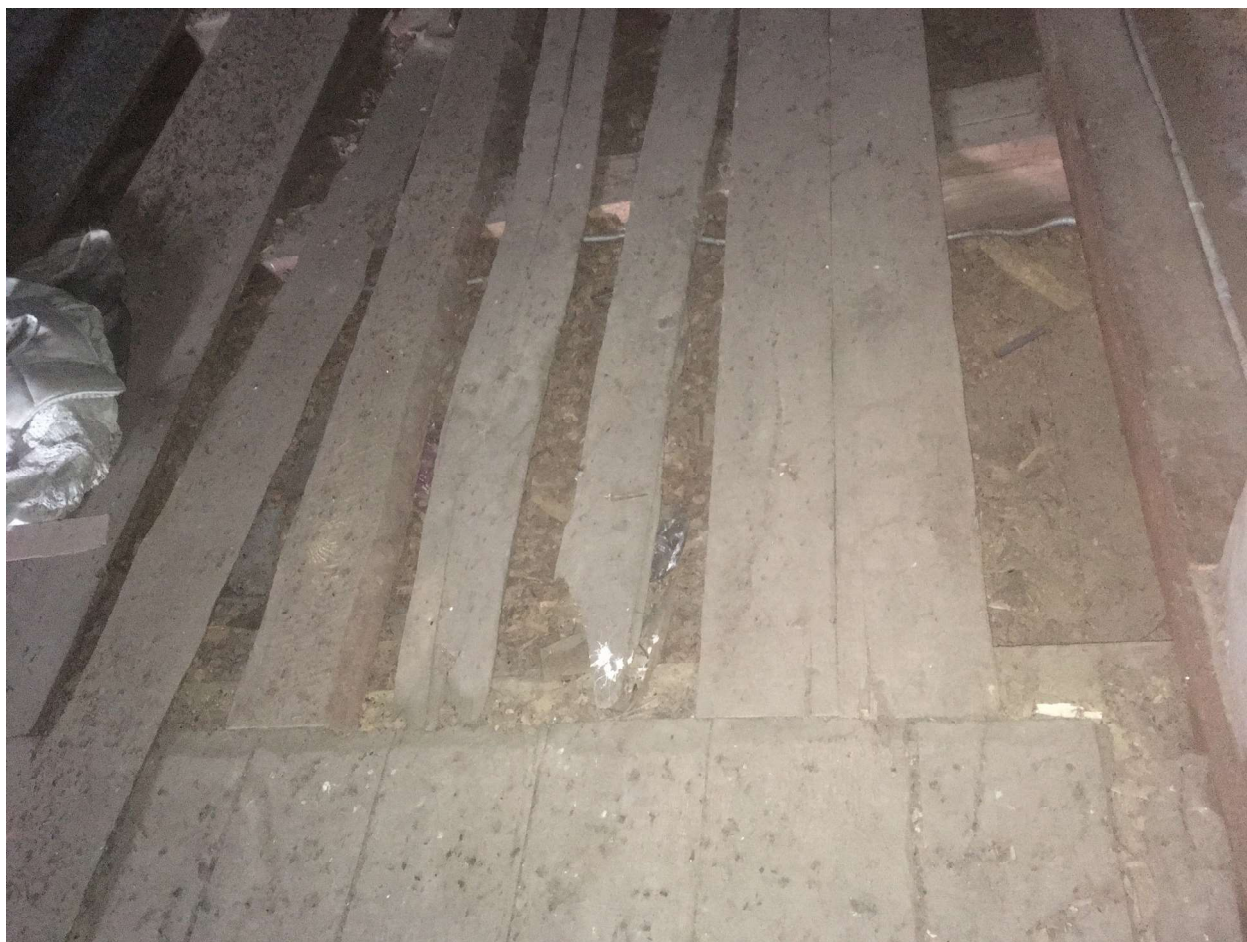
Fot. 49. Nawierzchnia stropodachu, w znacznym stopniu utraciła swoją funkcję techniczną.

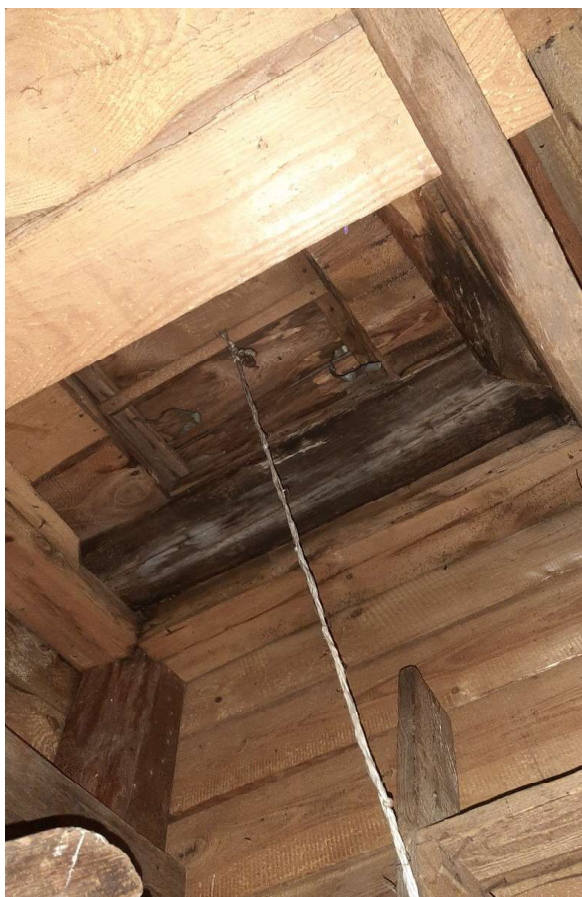
Fot. 52. Zawilgocenie podstawy sygnaturki.

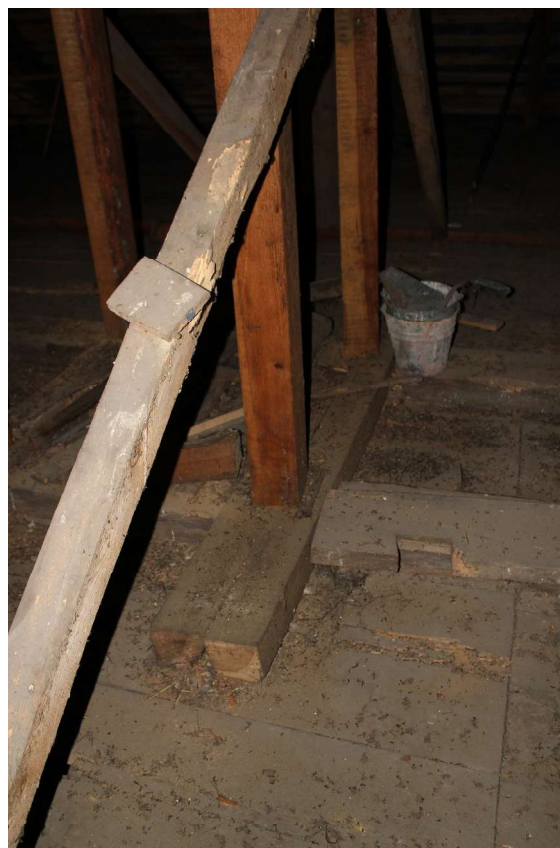
Fot. 55. Uszkodzenia drewna.

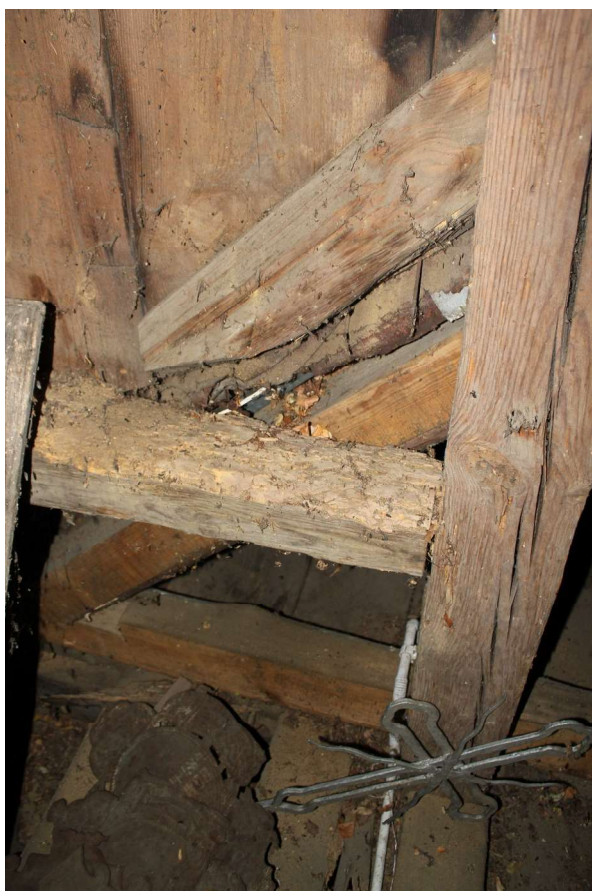
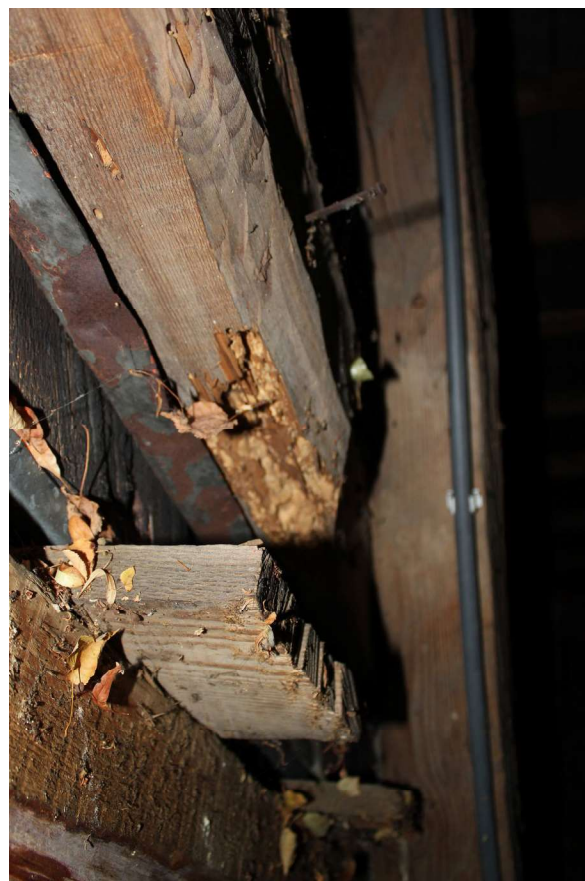
Fot. 58 i 59. Stan zachowania elementów więźby- degradacja związana z żerowaniem owadów.

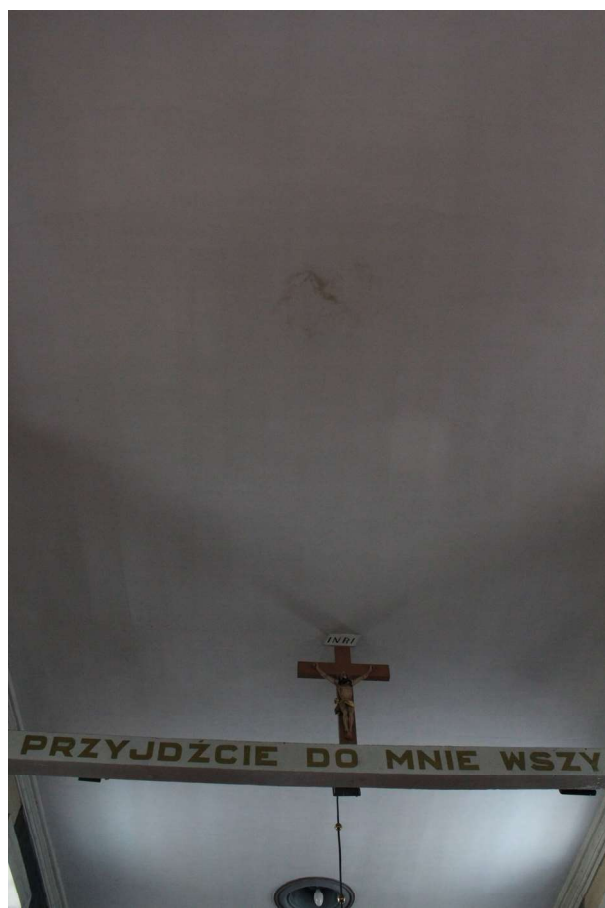
Fot. 68. Sufit nad belką tęczową, widoczny zaciek.

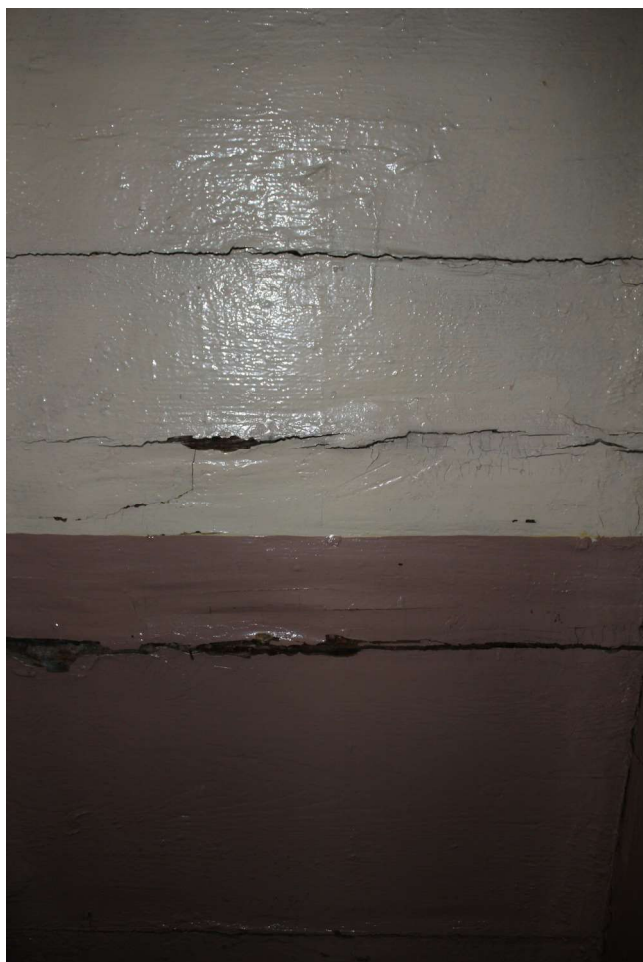
Fot. 71. Uszkodzenia powierzchni ścian.
Spękania desek, wykruszenia, odspojenia farby.
