**PROGRAM PRAC KONSERWATORSKICH
KOŚCIÓŁ P.W. ŚW. ZOFII W ZOFIBORZE
GM. WOJCIESZKÓW, POW. ŁUKOWSKI**

Autorka opracowania
Justyna Chałupka
konserwatorka dzieł sztuki
nr upr. 10115

Warszawa, 31.05.2023

1.1. Przedmiot opracowania

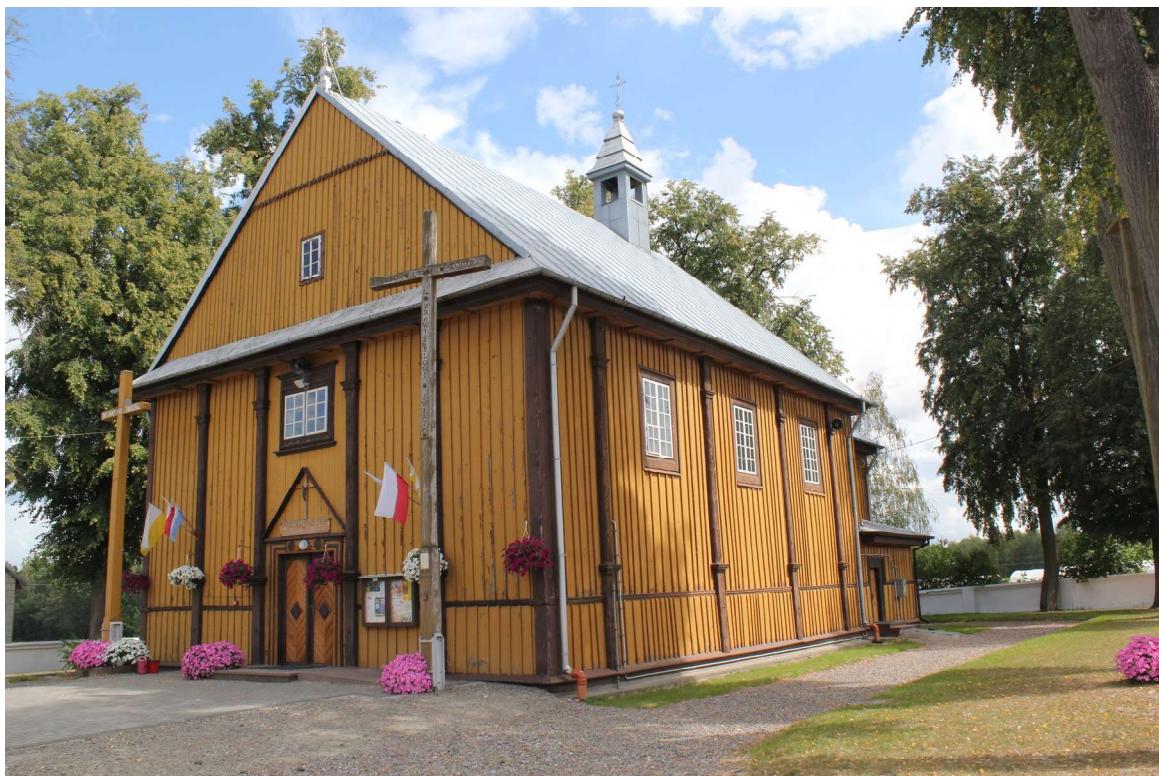
Fot. 1. Elewacje zachodnia i południowa. Widoczne podziały lisicami, szalunek oblistwowany, pokrycie dachu z blachy ocynkowanej, wzniesienie terenu przy elewacji zachodniej.

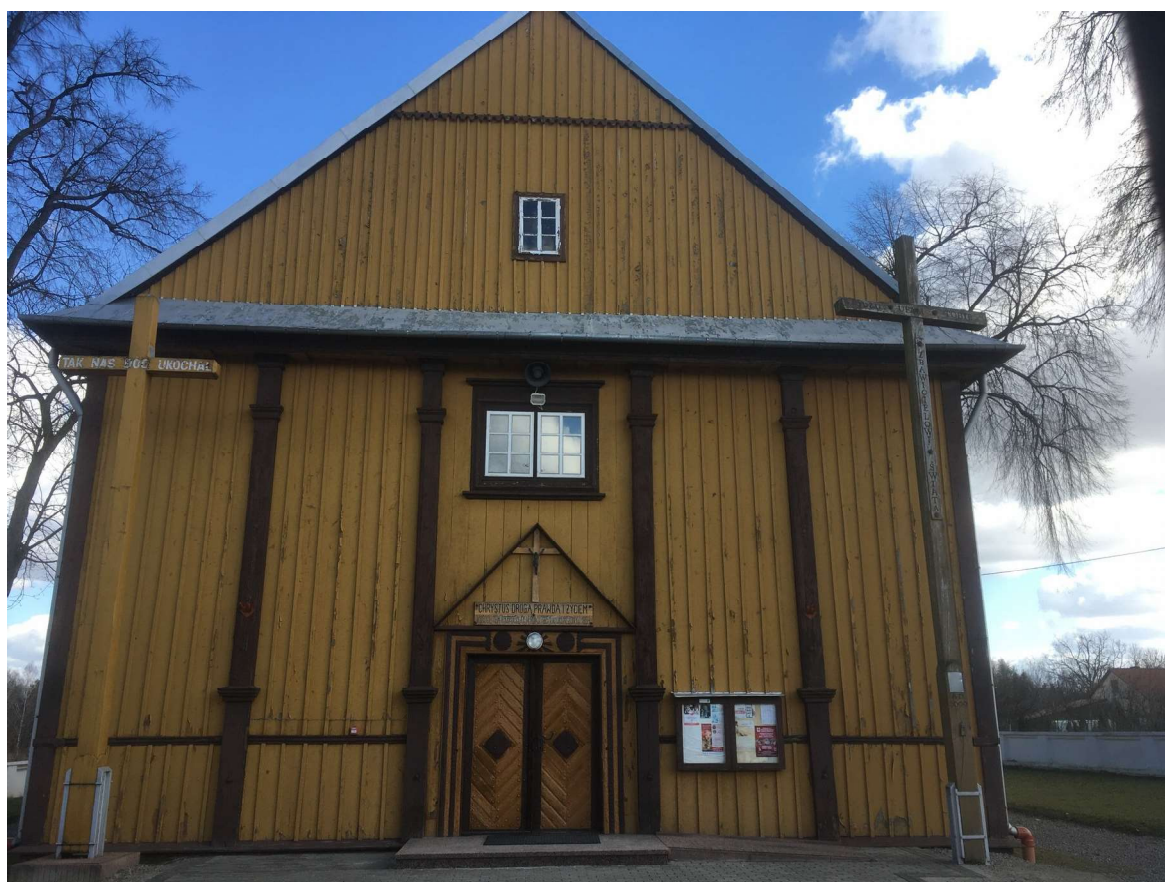
Fot. 2. Elewacja zachodnia, widoczne podziały lisicami, drzwi wejściowe ze szczykiem z listewek, okna w osi oraz szczyt nad bryłą nawy ponad linią okapu.

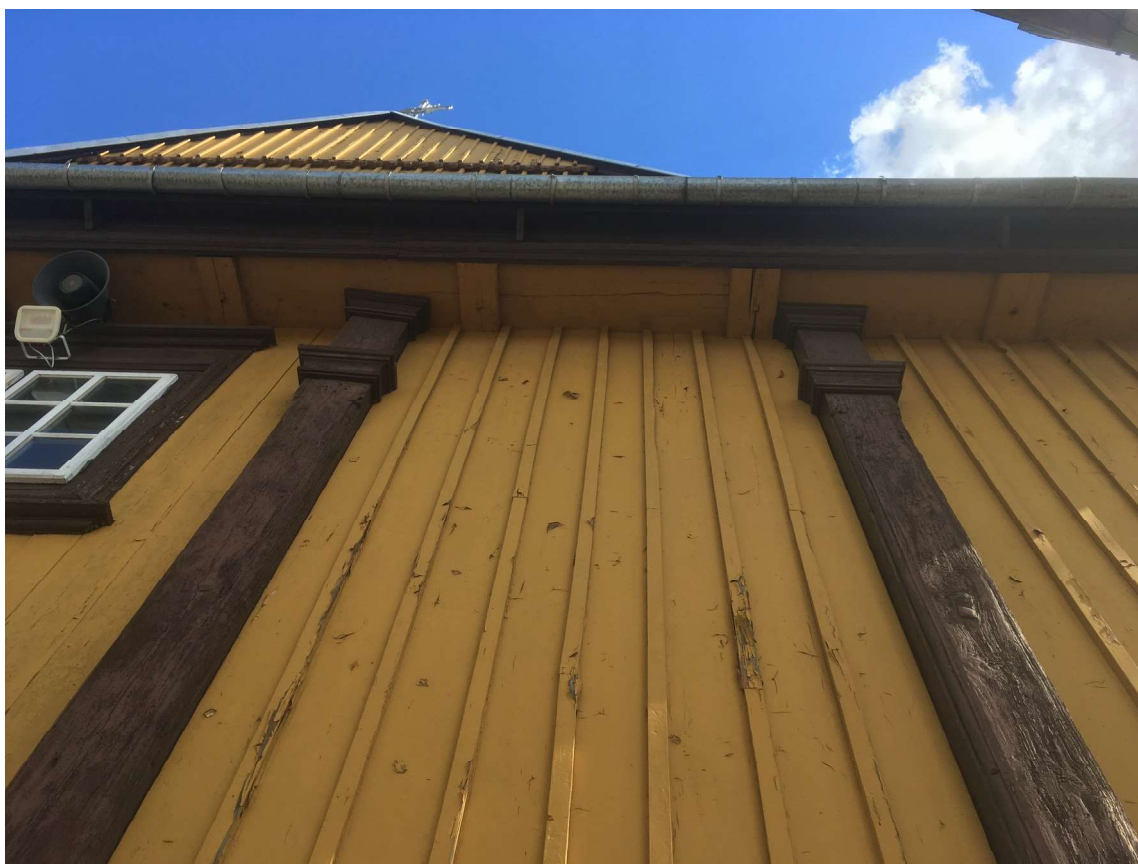
Fot. 12. Górna partia szalunku i podbitka.

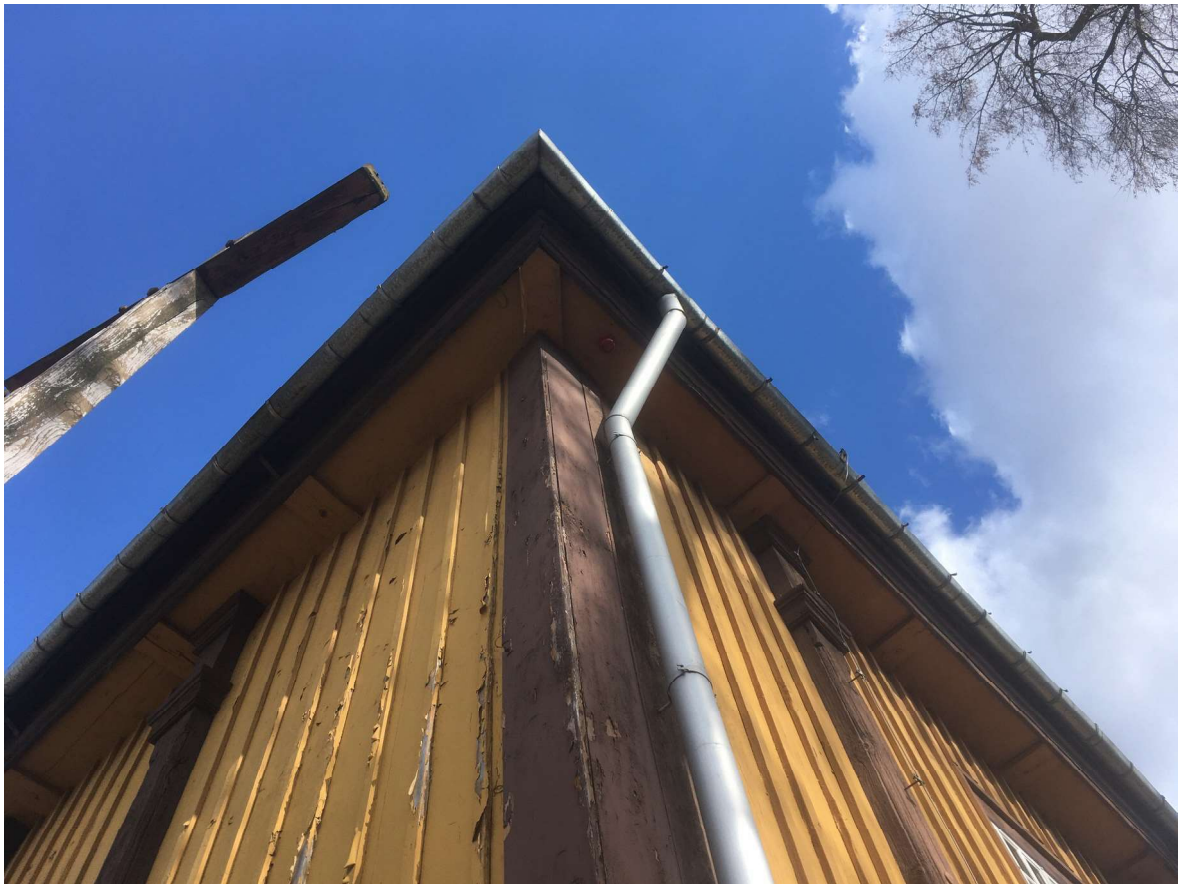
Fot. 13. Narożnik, widoczne deskowanie narożnika i podbitka.

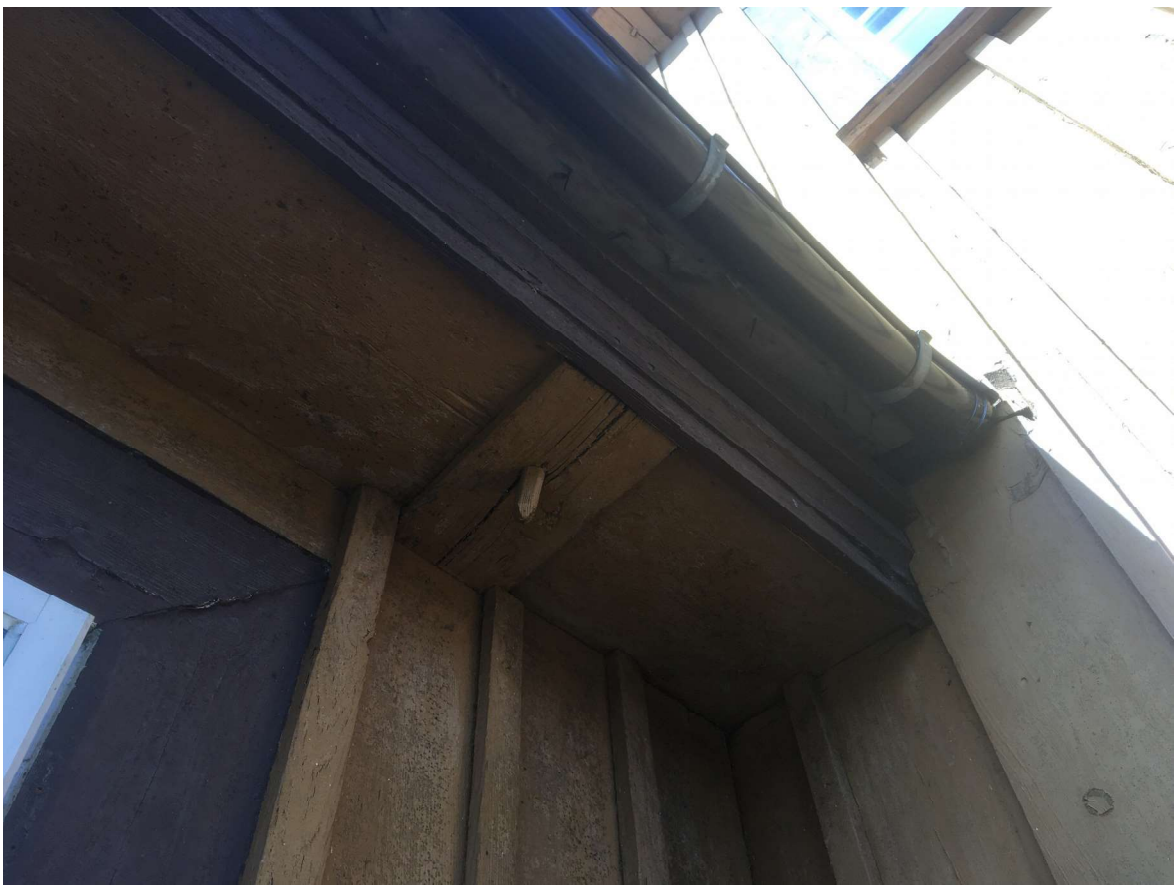
Fot. 14. Zakrystia, podbitka, listwa.
