URZĄD MIASTA TORUNIA
Biuro Miejskiego Konserwatora Zabytków
87-100 Toruń, ul. Podmurna 2,2a
tel. (56) 611 87 95; fax (56) 611 87 80
e-mail: bmkz@um.torun.pl

**Program prac konserwatorsko- restauratorskich
obejmujących wykonanie szklenia zabezpieczającego
witraży prezbiterium i naw bocznych kościoła p w. Św. Jakuba w
Toruniu.**

Marzec 2023

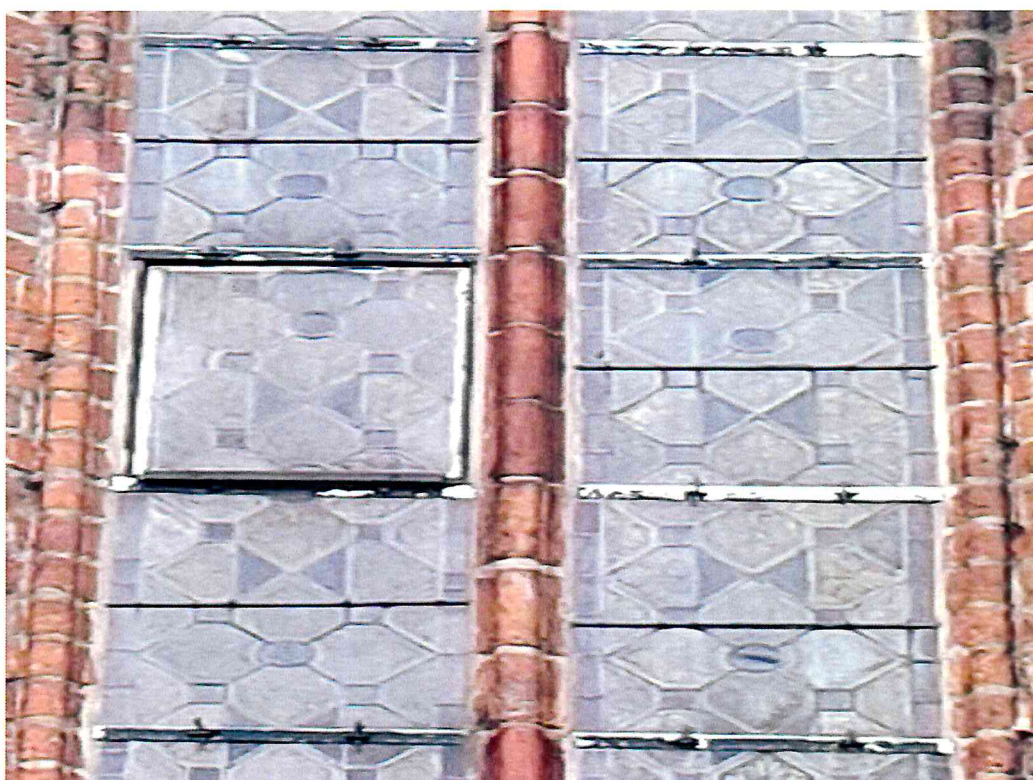
Fot.4. Toruń, kościół św. Jakuba, elewacja wschodnia prezbiterium

Witraże prezbiterium i naw bocznych są w dobrym stanie technicznym, w 2000r. zostały poddane kompleksowej konserwacji i zostały zamontowane w swoje dawne miejsce. Do montażu kwater witrażowych prezbiterium, być może ze względu na ich zły stan techniczny nie użyto oryginalnych lasz stalowych, a zastąpiono je płaskownikami aluminiowymi pokrytymi farbą emaliową bez użycia podkładu co spowodowało jej silne, złuszczenia.

To samo co z farbą stało się również z kitem szklarskim, którym uszczelniono szczeliny między laszką a witrażem, w większości został on wypłukany.

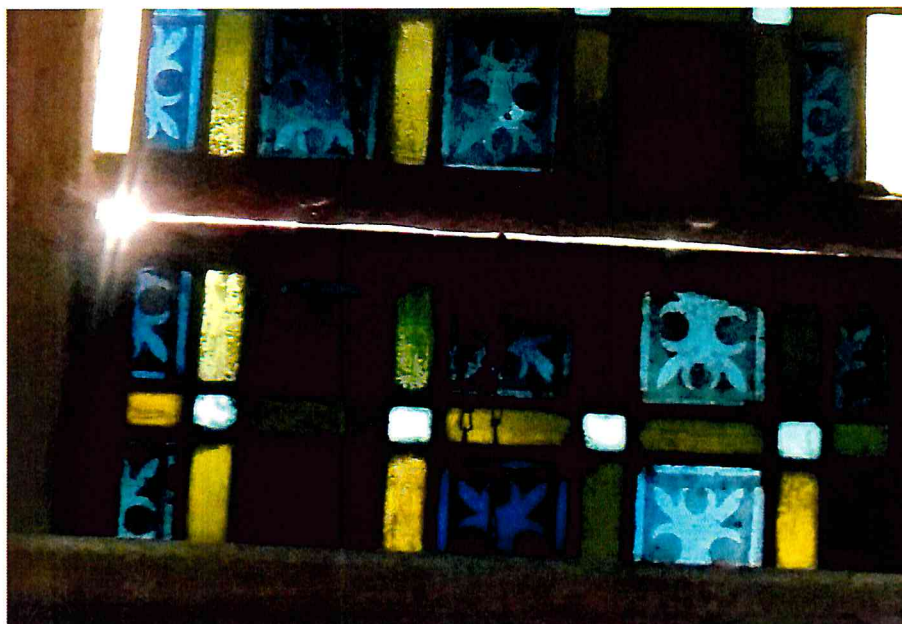
Fot.5. Toruń, kościół św. Jakuba, elewacja wschodnia prezbiterium

Kolejnym problemem są kwatery uchylne okien witrażowych, które się nie domykają, jest problem z płynnym otwieraniem i zamykaniem oraz z ich szczelnością.

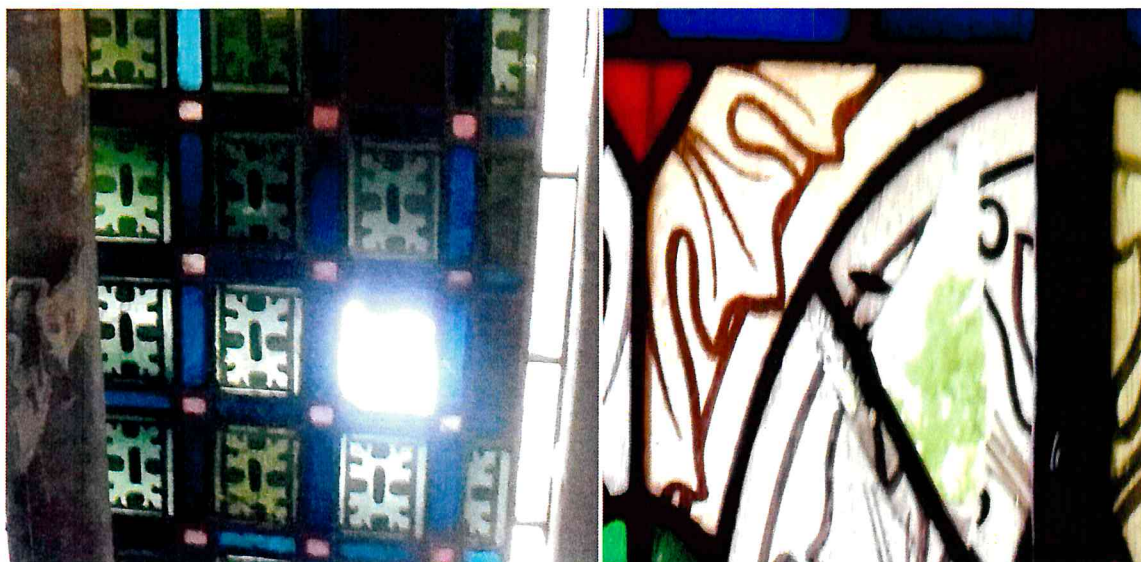
Fot.7i 8. Toruń, kościół św. Jakuba, elewacja wschodnia i północna prezbiterium

Jednak najważniejszym elementem jaki pominięto podczas ostatnich prac jest brak zabezpieczenia witraży przed aktami wandalizmu i wpływem warunków atmosferycznych . Witraże które narażone są na

Przykłady aktów wandalizmu

Głównym założeniem prac jest wykonanie i montaż dodatkowego szklenia ochronnego w miejscu osadzenia oryginalnych witraży. Witraże należy zdemontować, poddać niezbędnym zabiegom

konserwatorskim i zamontować od strony wewnętrznej kościoła. Nowe szklenie należy wykonać ze szkła bezpiecznego typu laminat 3/3/1, pozwoli to na zabezpieczenie bezcennych zabytkowych witraży przed aktami wandalizmu i działaniem niekorzystnych warunków atmosferycznych. Szklenie na styku z laskowaniem należy zamontować na kątowniku aluminiowym malowanym proszkowo, który przeniesie naprężenia i uchroni szklenie przed spękaniami. Montaż witraży od strony wewnętrznej świątyni pozwoli na uzyskanie 5-7cm dylatacji między szybami a witrażem co pozwoli na swobodną wentylację grawitacyjną przestrzeni między nimi i obniży temperaturę zabytkowych szkielek latem, a zimą zapobiegnie kondensacji pary wodnej .

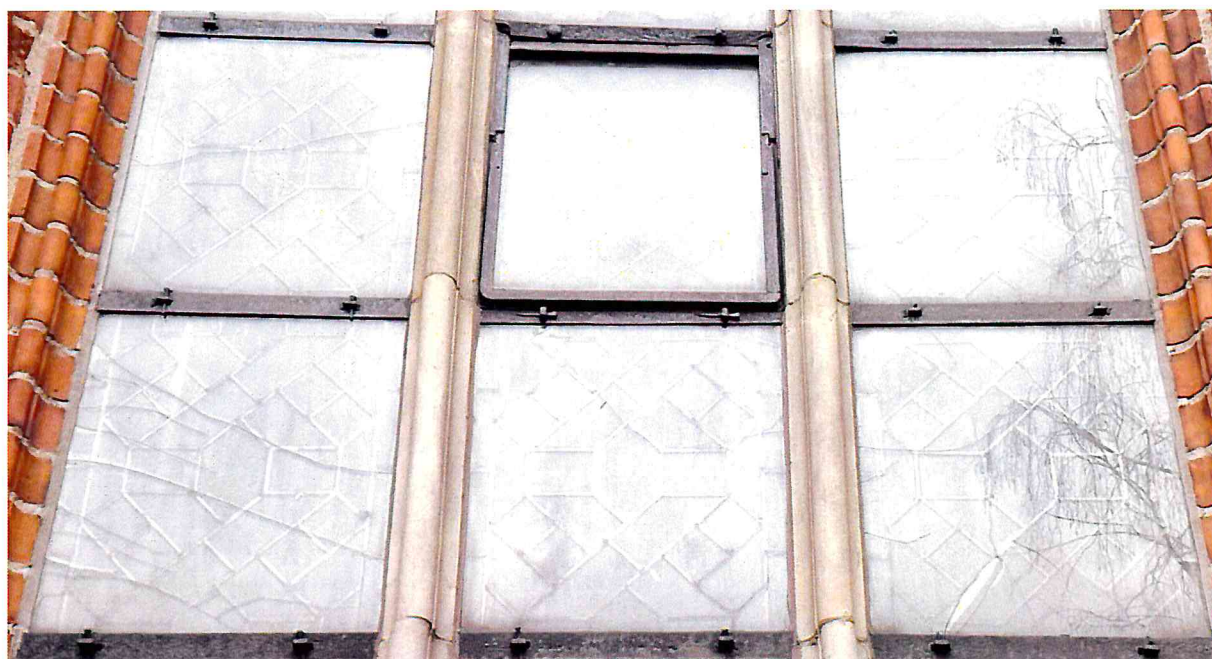
Fot.9. Toruń, kościół św. Jakuba, nawa boczna elewacja płn.

Podczas konserwacji witraży naw bocznych zastosowano dodatkowe szklenie zabezpieczające, które niestety zamontowano na styku ze szprosami ołowianymi nie zachowując dystansu w celu wymuszenia wentylacji między witrażem a szybą. Szyby razem z kwaterami osadzono na sztabach z uszami i dociśnięto stalowymi laszami, szyby obrobiono na styku z laskowaniem zaprawa cementową co spowodowało ich liczne spękania podczas naprężeń.

23. Mocowanie kątownika aluminiowego 15/15/1,5 w kolorze czarny mat z taśmą samo rozprężną wzdłuż laskowań, montaż kwater witrażowych od strony wewnętrznej kościoła na wcześniej przygotowanej konstrukcji zachowując dystans od szklenia zewnętrznego 5-7 cm w celu uzyskania dylatacji wentylacyjnej. Docisnięcie kwater laszami aluminiowymi w kolorze czarny mat, dokręcenie nakrętkami. Witraże montujemy na „sucho” bez uszczelniaczy.
