Dokumentacja fotograficzna przecieków połaci dachowej bryły głównej

Remont dachu kamienicy	  Pracownia Projektowa RICHART		Remont elewacji z częściową wymianą stolarki okiennej i drzwiowej zewnętrznej, remont izolacji pionowej i poziomej ścian zewnętrznych, remont pokrycia dachowego wraz z obróbkami blacharskimi, orynnowaniem oraz konstrukcją dachu kamienicy w Tczewie przy ul. Mickiewicza 3	
	Branża: Architektura		Adres budowy : 83-110 Tczew, ul. Mickiewicza 3 <small>jedn. ewid. 221401_1, Tczew-M., dz. nr 173 (obręb 0008)</small>	Inwestor: Wspólnota Mieszkaniowa Nieruchomości przy ul. Mickiewicza 3 w Tczewie
	Dokumentacja fotograficzna			Skala ---
	Projektant : mgr inż. Wojciech Richert upr.bud. 5276/GD/92			Podpis:
	Jedn.projektowa : PRACOWNIA PROJEKTOWA RICHART Projektowanie i Nadzory Budowlane 83-110 Tczew, ul. Broniewskiego 5, tel.kom. 602-192-464 e-mail : richert.projekty@gmail.com			Rys.F-3 Faza : remont
				Data : 12 listopad 2025

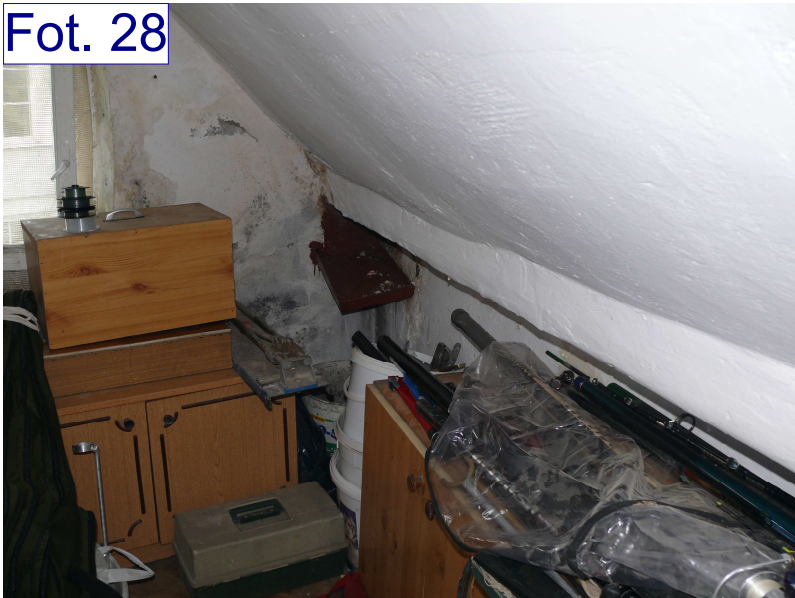
Fot. 28

Zaciek w lokalu przy narożniku "B" z kamienicą przy ul. Mickiewicza 4. Nieszczelne koryto przy ujściu do rury spustowej. **Prawdopodobieństwo korozji biologicznej płatwi stopowej.**

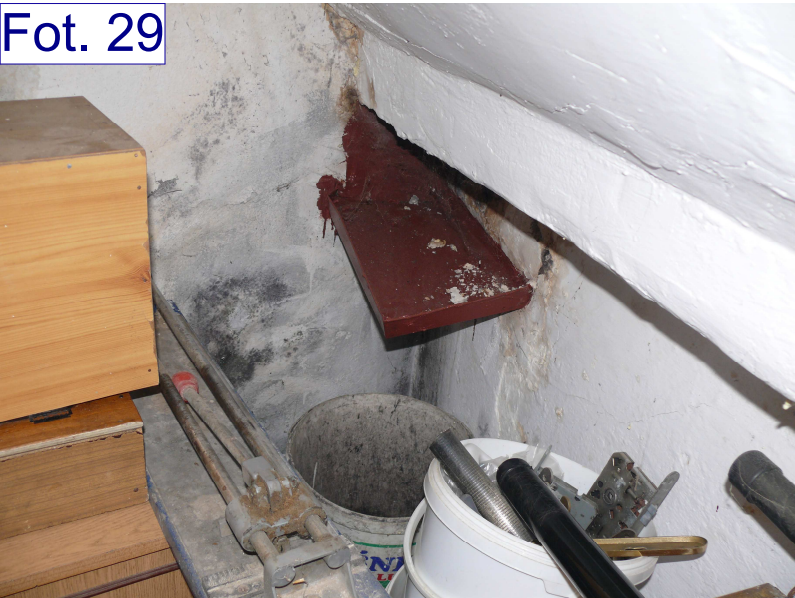
Fot. 29

Zaciek w lokalu przy narożniku "B" z kamienicą przy ul. Mickiewicza 4. Nieszczelne koryto przy ujściu do rury spustowej. **Prawdopodobieństwo korozji biologicznej płatwi stopowej.**

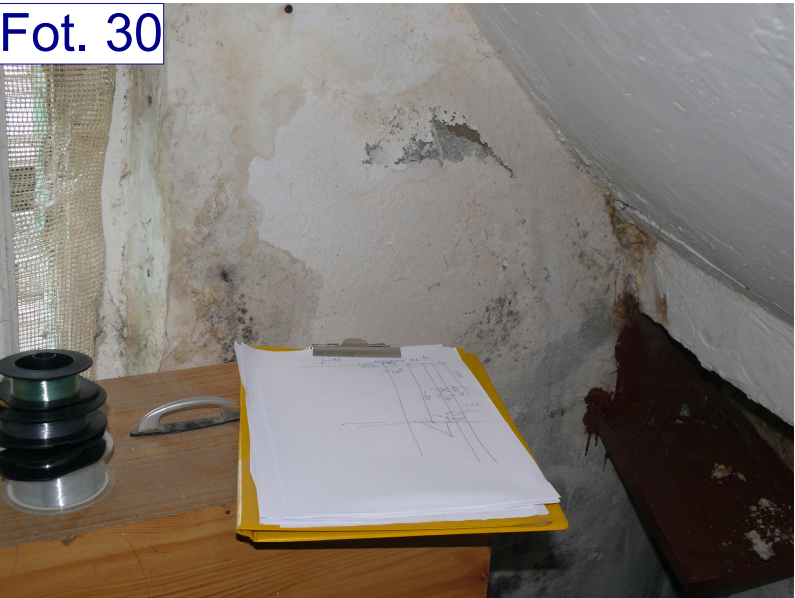
Fot. 30

Zaciek w lokalu przy narożniku "B" z kamienicą przy ul. Mickiewicza 4. Nieszczelne koryto przy ujściu do rury spustowej. **Prawdopodobieństwo korozji biologicznej płatwi stopowej.**

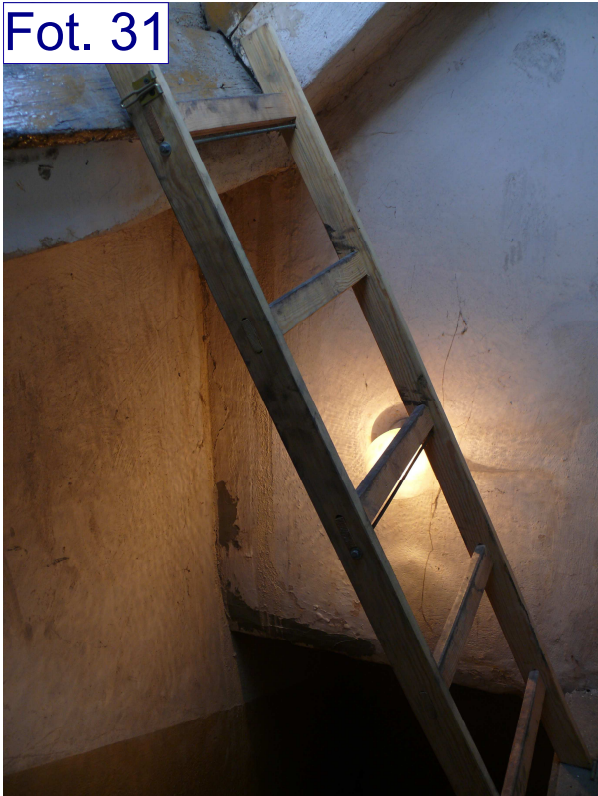
Fot. 31

Zaciek przy istn. wyłazie dachowym przy kamienicy ul. Mickiewicza 2. Nieszczelne koryto.

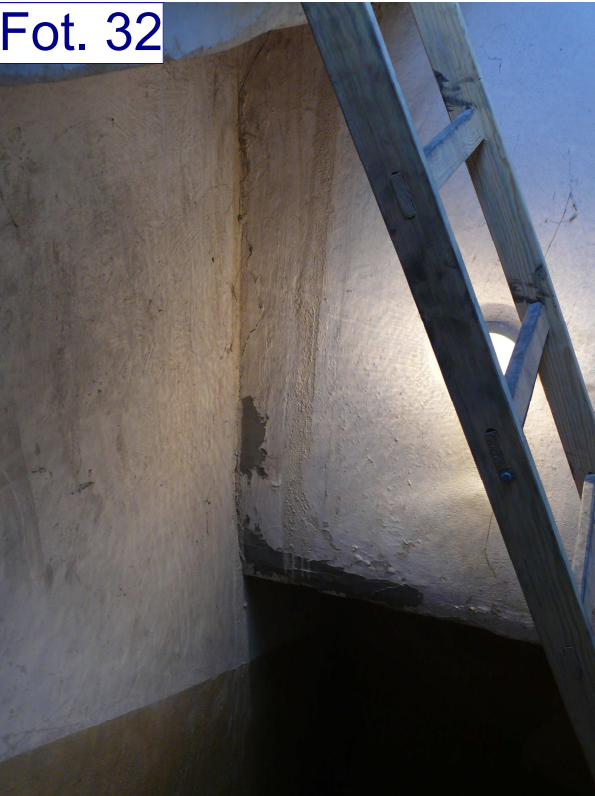
Fot. 32

Zaciek przy istn. wyłazie dachowym przy kamienicy ul. Mickiewicza 2. Nieszczelne koryto.

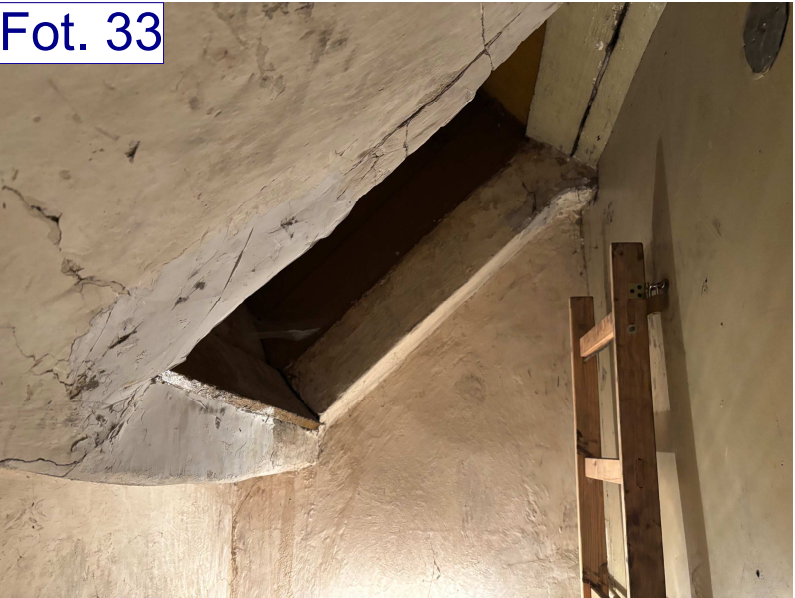
Fot. 33

Zaciek przy istn. wyłazie dachowym przy kamienicy ul. Mickiewicza 2. Nieszczelne koryto.
