Park etnograficzny "Przysiółek" w Złakowie Kościelnym

- przywrócone dziedzictwo Księstwa Łowickiego

Opis techniczny prac planowanych w budynku 01

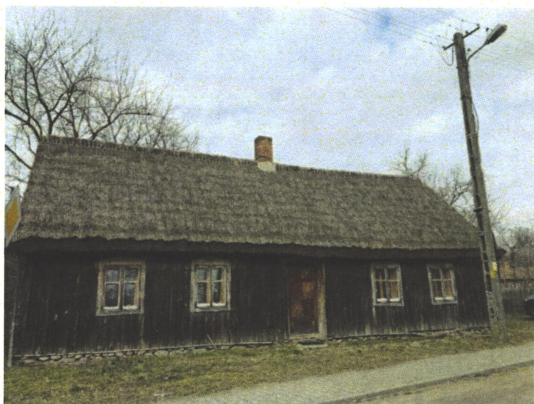
Ryc. 1
Widok obecny budynku nr. 1

Budynek jest w dobrym stanie technicznym. Wymaga jedynie niewielkich prac remontowych wynikających z jego wieku (ponad 150 lat) i naturalnego zużycia materiałów. Strzech słomiana stanowiąca pokrycie dachowe jest przegniła w wielu miejscach, co pociąga za sobą brak szczelności dachu. Wynika to z naturalnego zużycia materiału jakim jest słoma żytnia. Budynek jest posadowiony na prymitywnym fundamencie, który stanowią luźno ułożone kamienie polne wraz z cegłą paloną. Ze względu na wiek budynku wiele z cegieł i kamieni uległo uszkodzeniu, wykruszeniu lub obłuzowaniu i wypadnięciu. Deski tworzące szalowanie ścian zewnętrznych w wielu miejscach uległy zbutwieniu, rozwarstwieniu, odpadnięciu, co wynika z wieku budynku. Budynek nie jest wyposażony w żadną instalację przeciwpożarową.

1. Wymiana słomy na pokryciu dachu (dach dwuspadowy, powierzchnia 2x 14m x 6m). Rozebranie starego słomianego pokrycia i pokrycie dachu nową słomą.
2. Wzmocnienie ceglanych fundamentów (13,8m x 5,8m) poprzez uzupełnienie istniejących w nich ubytków.
3. Rozebranie zbutwiałego obicia ścian drewnianych i wykonanie nowego poszycia z deski szalunkowej na 3 ścianach zewnętrznych (2x 5,8m x 2,3m + 13,8m x 2,3m).
4. Montaż instalacji sygnalizacji alarmowej ppoż.
